**Pasantía: Apoyo Técnico Como Auxiliar De Ingeniería A La Secretaría De  
Infraestructura Y Servicios Públicos En El Municipio De Cómbita - Boyacá**

**Universidad Santo Tomás – Seccional Tunja**

**Informe De Pasantía Presentado Para Optar Al Título De Ingeniero Civil**

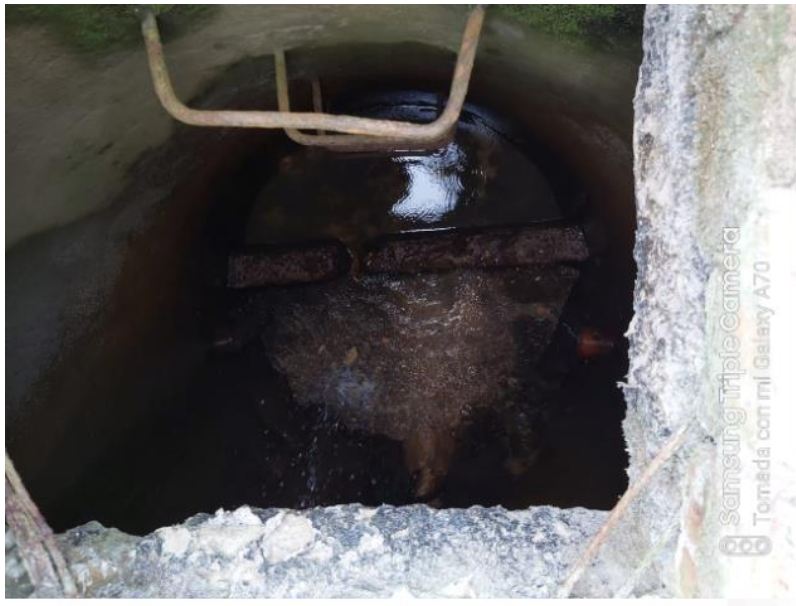
*Ilustración 2.* Captación de agua tipo galería de filtración, Vereda San Isidro

En la visita realizada al método de captación de la vereda San Isidro se evidenció falta de seguimiento al momento de la captación del caudal, falta de mantenimiento y la falta de un tratamiento adecuado al caudal recogido.

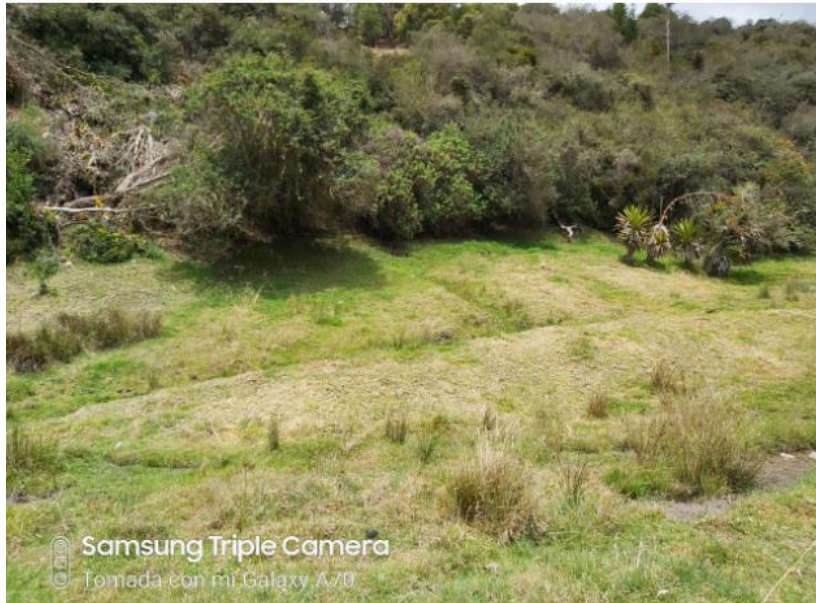
*Ilustración 3.* Captación por tubería, vereda san isidro

En la visita realizada se evidenció falta de seguridad al momento de la captación, puesto que los vecinos a esta obra colocaban materiales que impedían el paso constante del caudal.

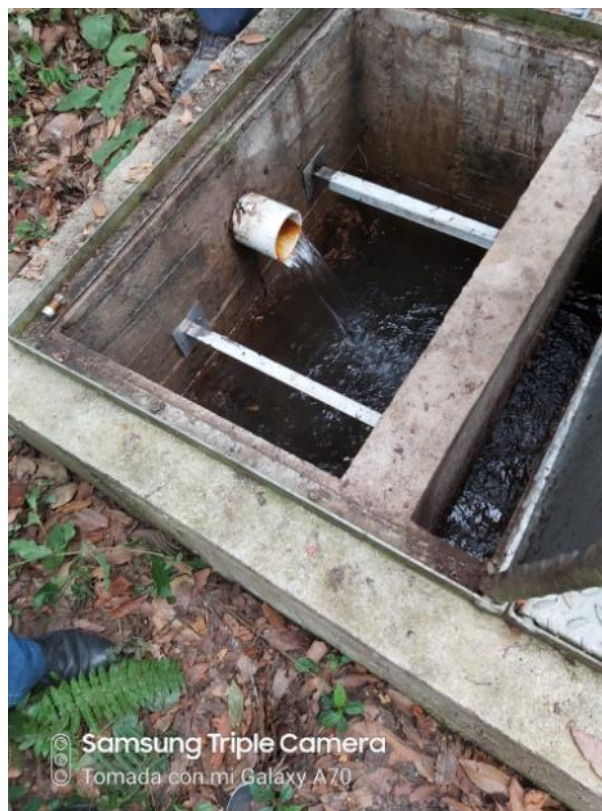
*Ilustración 4.* Captación de agua, Vereda San Onofre

En la visita realizada al método de captación de la vereda San Onofre, en la cual se observa la falta de instrumentos de medición de caudal, falta de mantenimiento y la falta de un tratamiento adecuado al caudal recogido.

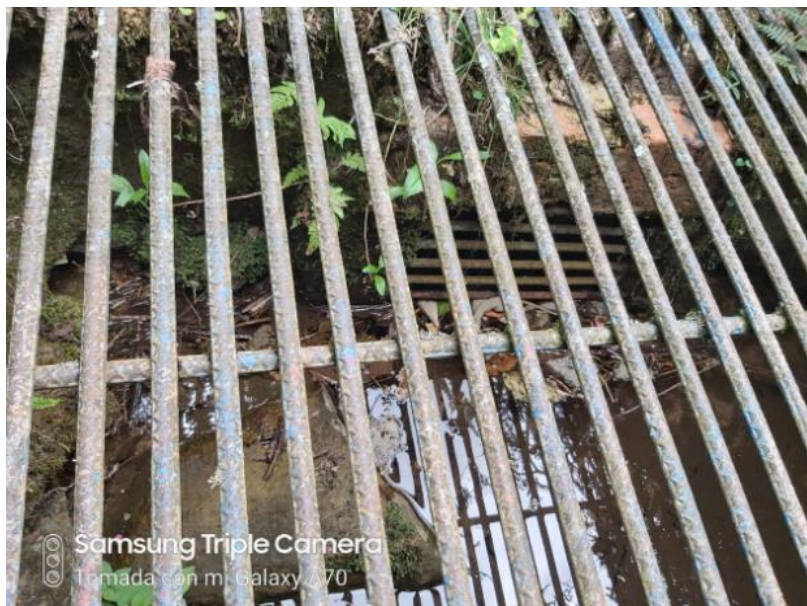
Ilustración 5. Método de Captación, bocatoma lateral.

En la visita realizada al método de captación de la vereda San Onofre, se demuestra un método de captación tipo “Bocatoma”, según la concesión otorgada por Corpoboyacá se tenía reportado una bocatoma de fondo luego de la verificación se informa al ente encargado sobre el proceso que realmente era una bocatoma lateral.

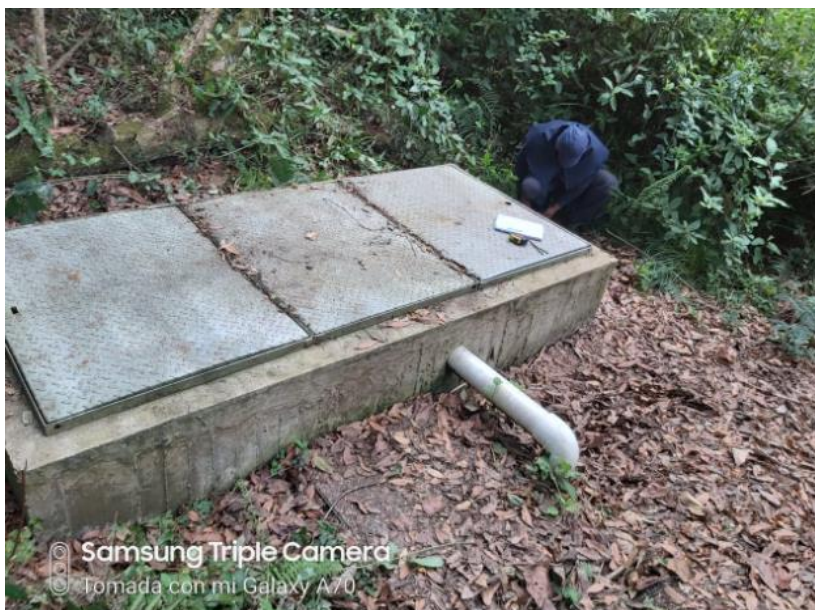
*Ilustración 6.* Desarenador

En la visita realizada a la vereda San Onofre, se hace notoria la falta de mantenimiento y a su vez se observa que el desarenador contaba con una tubería de mayor diámetro a la reportada a Corpoboyacá.

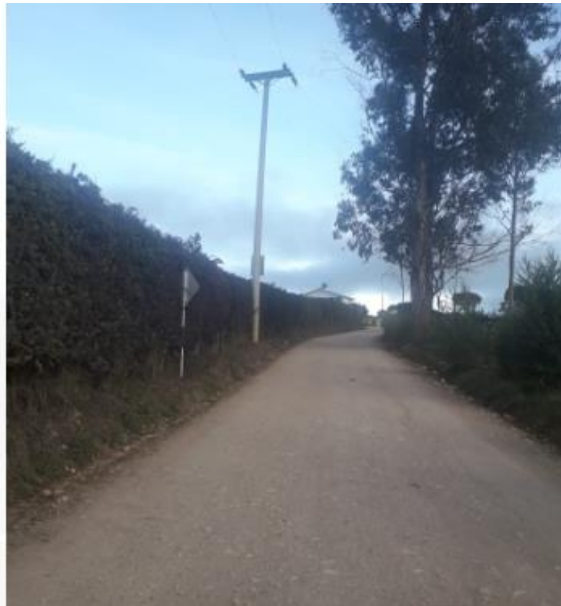
Ilustración 7. Vía la Concepción

En la visita realizada a las vías del municipio se logró evidenciar que gran parte de estas se encontraban en mal estado podemos tomar como ejemplo la vía concepción san isidro y la vía san francisco al Carmen; en la imagen 7 y 8 se logra evidenciar dos de las principales vías de acceso a las zonas rurales del municipio después de haberle realizado mantenimiento.

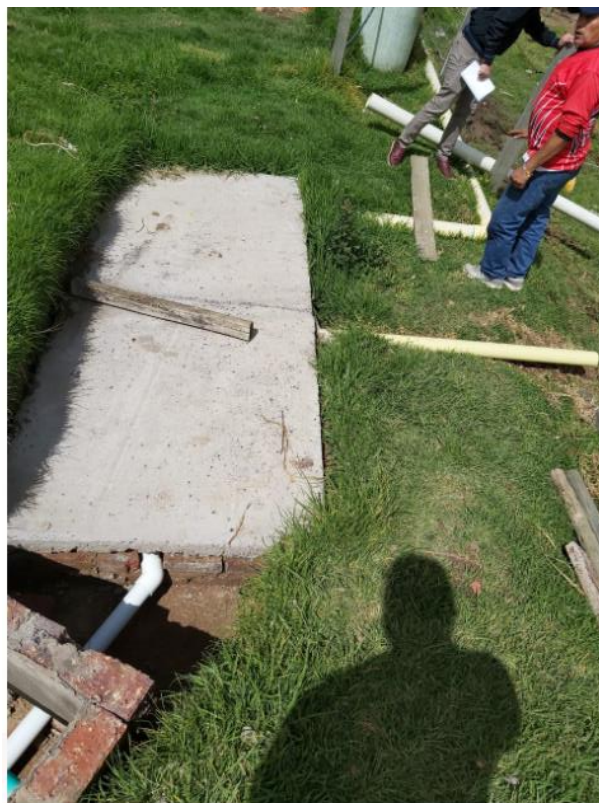
*Ilustración 9. Pozo Séptico, Vereda la Concepción*

En la visita realizada al proyecto “pozos sépticos” se observó que la construcción no cuenta con un sistema de tratamiento adecuado.

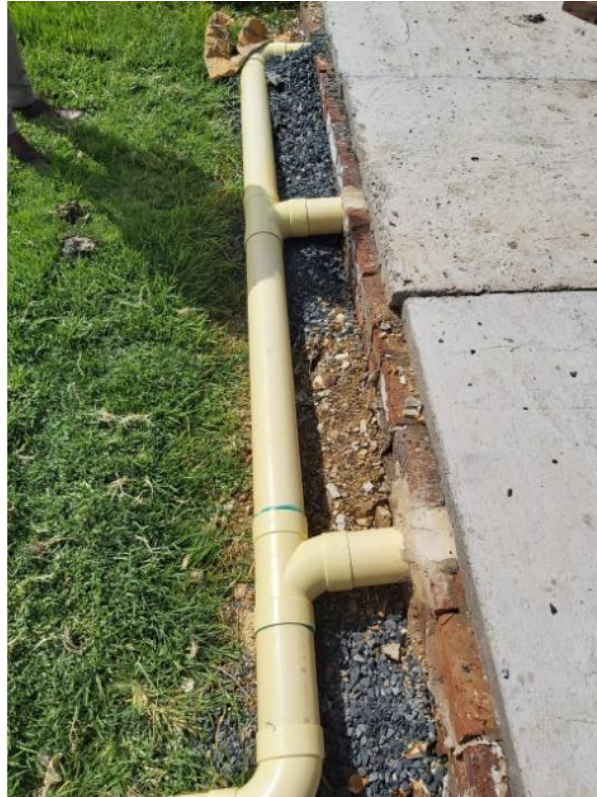
Ilustración 10. Tubería de Salida pozos sépticos

En la visita se evidenció que el terreno donde fue realizado el proyecto tiene una topografía propicia para darle un buen manejo a las aguas residuales, el principal inconveniente radico en la ubicación de la tubería, porque el constructor no le coloco una correcta pendiente para facilitar la evacuación de estos desechos

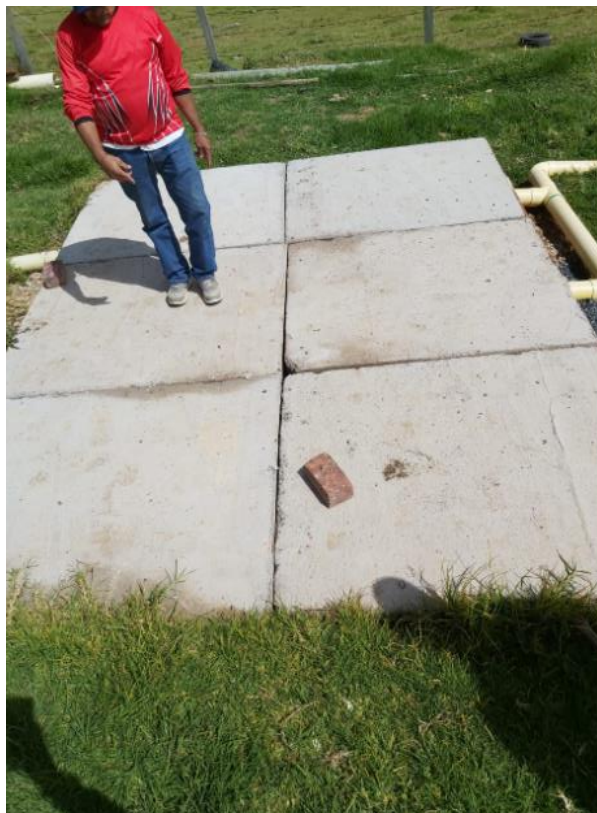
Ilustración 11. Tapas de Inspección pozos sépticos

En la visita se observó que las tapas de los pozos no cuentan con las manijas correspondientes, tampoco se evidenció alguna forma de disipación de olores.

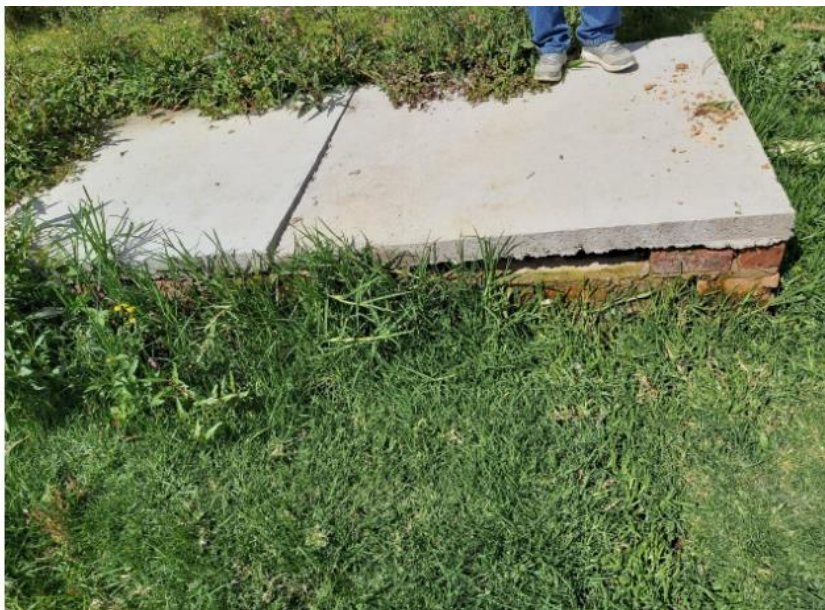
Ilustración 12. Abertura para disipación de olores

En la obra se evidenció que dos de los pozos cuentan con aberturas en la parte lateral, lo cual ocasiona inconvenientes, puesto que al momento de llegar a su máxima capacidad se desborda, lo cual provoca acumulación de aguas y malos olores.

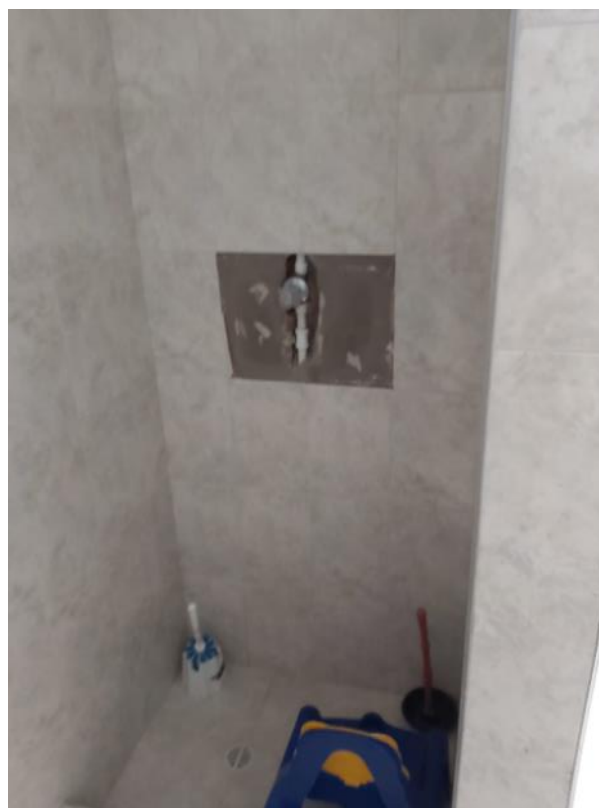
Ilustración 19. Baño CDI

Durante la visita realizada al CDI se evidencio falta de mantenimiento correctivo, puesto que presentaban varias inconformidades en cuanto a la seguridad, ya que al ser una entidad para estuantes menores de 5 años de edad pueden sufrir lesiones.

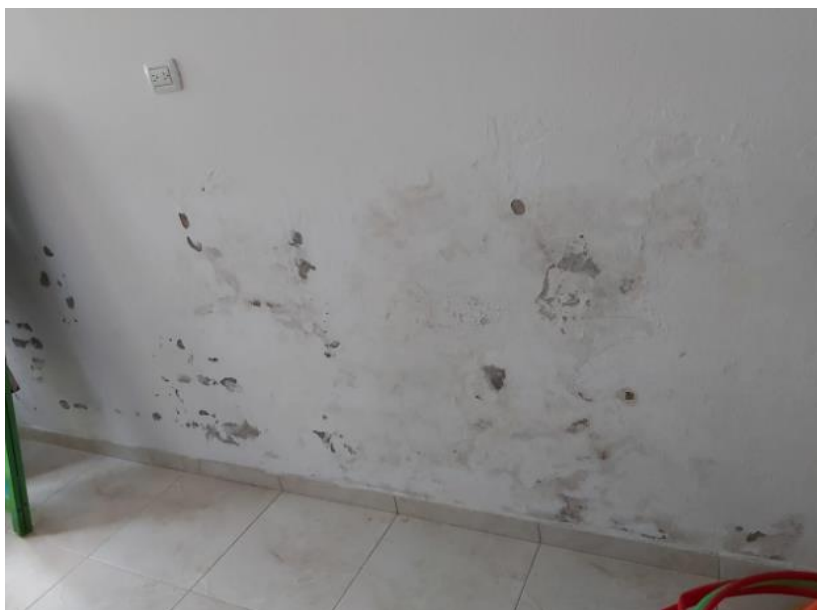
Ilustración 20. Pared con presencia de humedad

Durante la visita realizada al CDI se evidenció falta de mantenimiento correctivo, en uno de los salones del fondo se logró observar presencia de humedad, lo cual puede ocasionar afectaciones en la salud, teniendo en cuenta que los niños son menores a los 5 años de edad.

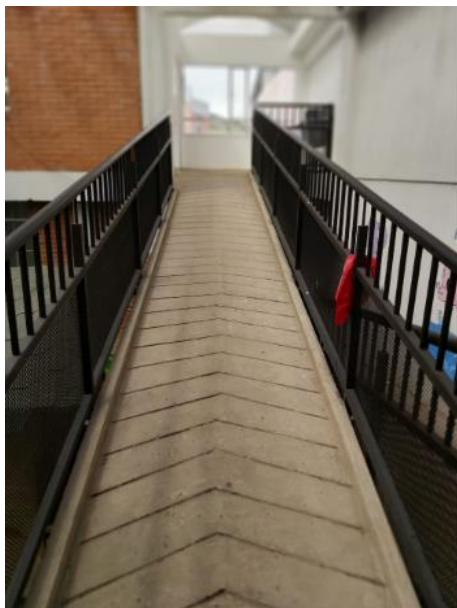
Ilustración 21. Escalera sin Seguridad

Durante la visita realizada al CDI se evidenció falta de mantenimiento correctivo, en la rampa de acceso al segundo piso, donde se observaron faltas graves de seguridad, no existen cintas antideslizantes o algún material que ayude a prevenir algún accidente.

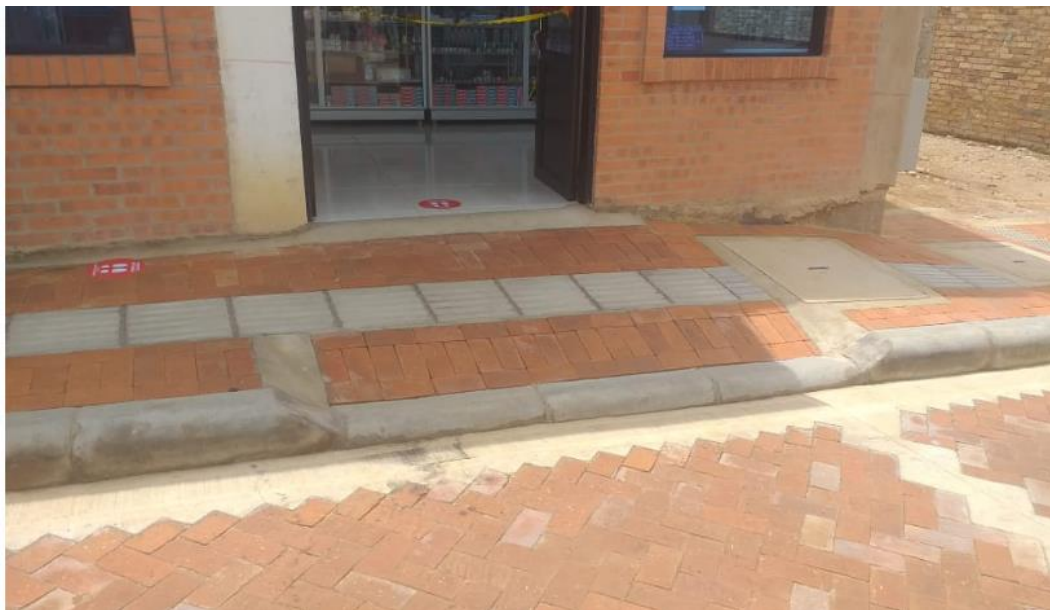
Ilustración 24. Rampa Farmacia

En la entrada a esta farmacia ocurrió un inconveniente, el cual hace referencia a la entrada de esta; la vía y el andén contaban con un diseño exhaustivo para poderle dar una zona peatonal a la comunidad, este sector tiene altibajos por culpa de las construcciones.

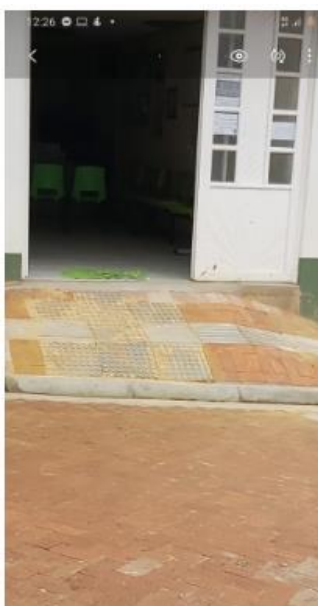
Ilustración 25. Entrada Coosalud.

En la entrada a Entidad de salud ocurrió un inconveniente, el cual hace referencia a la entrada de esta; la vía y el andén contaban con un diseño exhaustivo para poderle dar una zona peatonal a la comunidad, este sector tiene altibajos por culpa de las construcciones.

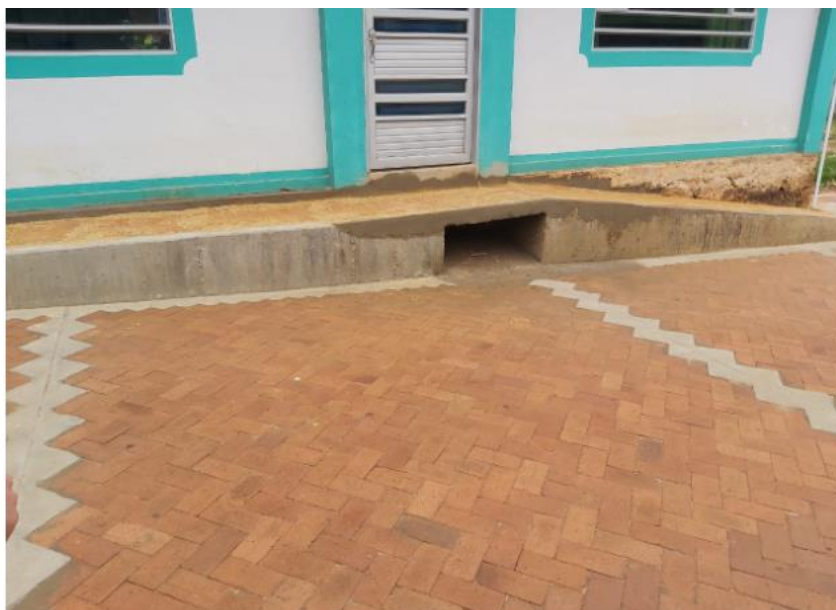
Ilustración 27. Acabado Anden

En esta vivienda ocurrió un inconveniente con el propietario, porque se le había cortado el andén al frente de la casa; al tener una entrada principal por esta parte exigieron que se les reconstruyera el andén.
