APOYO PROFESIONAL EN LA SECRETARIA DE CULTURA, TURISMO Y  
PATRIMONIO TERRITORIAL DE LA CIUDAD DE TUNJA.

LINA JULIANA CASTILLO ALARCÓN

UNIVERSIDAD SANTO TOMÁS SECCIONAL TUNJA  
FACULTAD DE INGENIERÍA CIVIL  
TUNJA  
2025

Pasantía para obtener el título de Ingeniera Civil

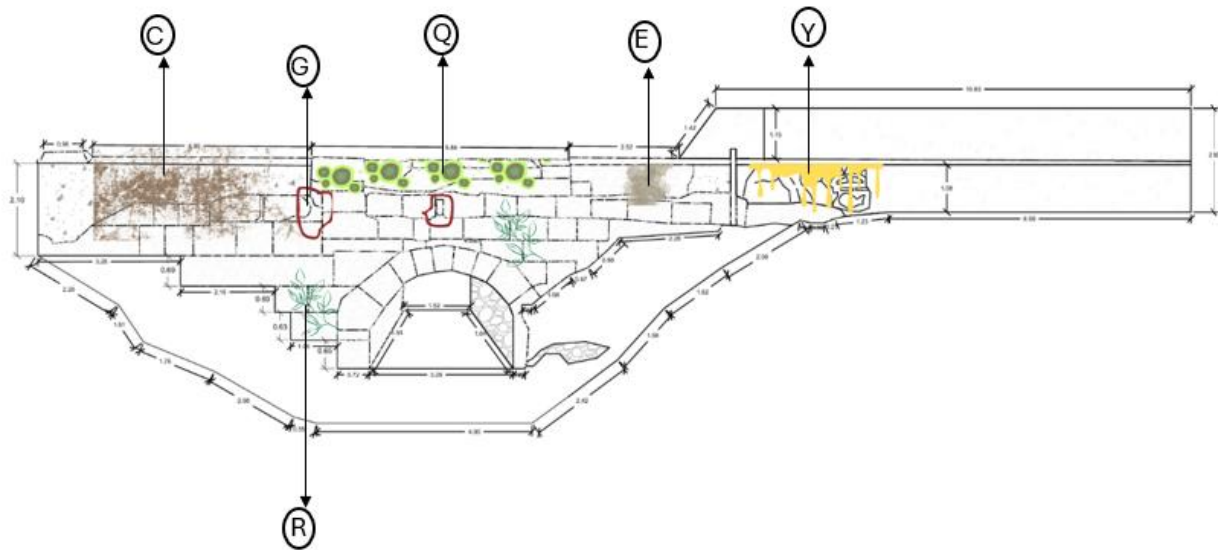
Figura 5. Sección 1 del puente en roca, con patologías.

| <b>R:</b> Plantas superficiales | | <b>Y:</b> Grafitis | |
| <b>C:</b> Suciedad | | <b>Q:</b> Moho y hongos presentes por efectos naturales del medio. | |
| <b>G:</b> Grietas, en las cuales se evidencia que han sido completadas con rocas de pequeños tamaños. | | <b>E:</b> Manchas | |

En la siguiente figura se muestra la sección número 1 del puente con las patologías evidenciadas en este tramo.

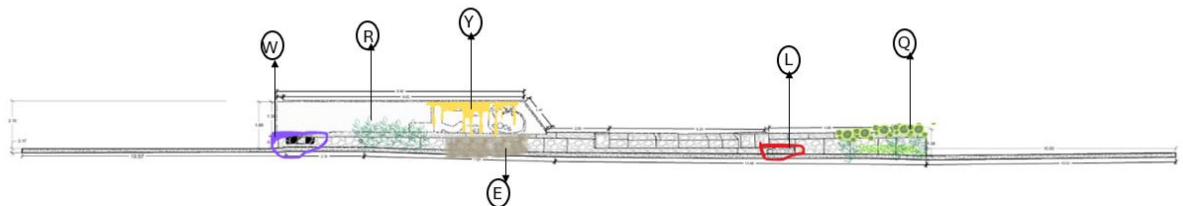
Figura 6. Sección 2 del puente en roca, con patologías.

En la figura 6, se evidencia la seccion 2 del puente en roca, con las intervenciones respectivas.

| <b>R:</b> Plantas superficiales | | <b>W:</b> Diseño inadecuado, evidenciado en el cambio de material original de construcción. | |
| <b>L:</b> Faltantes de piezas originales del puente. | | <b>Q:</b> Moho y hongos presentes por efectos naturales del medio. | |
| <b>Y:</b> Grafitis | | <b>E:</b> Manchas | |

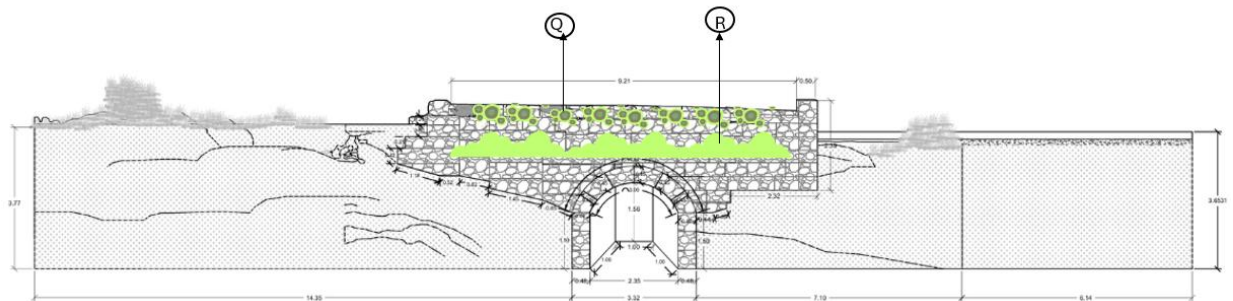
Figura 7. Sección 3 del puente en roca, con patologías.

En la figura 7, se esquematiza la sección 3 del puente con la ubicación de las patologías correspondientes.

| <b>R:</b> Plantas superficiales | | <b>Q:</b> moho y hongos presentes por efectos naturales del medio. | |

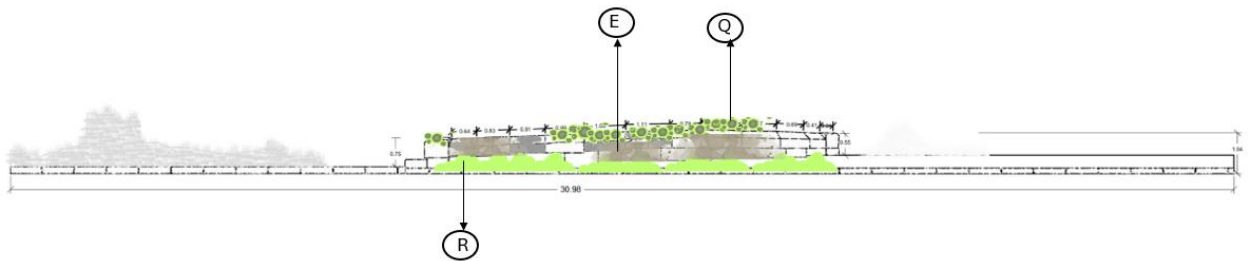
Figura 8. Sección 4 del puente en roca, con patologías.

Continuando, en la figura 8 se muestra la sección 4 del puente con la ubicación de las patologías.

| <b>R:</b> Plantas superficiales | |
| <b>Q:</b> Moho y hongos presentes por efectos naturales del medio. | |
| <b>E:</b> manchas | |

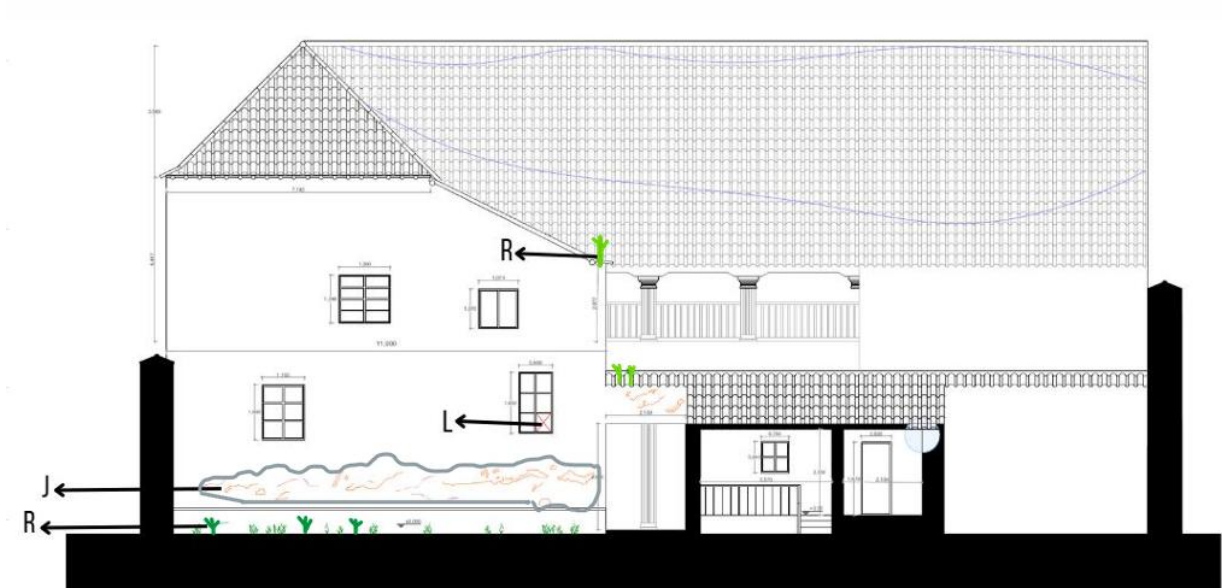
Figura 11. Corte transversal casa del fundador.

En la figura 11, se muestra un corte transversal de la casa del fundador, con las alteraciones que son percibidas de forma inmediata.

| L: Faltantes. | |

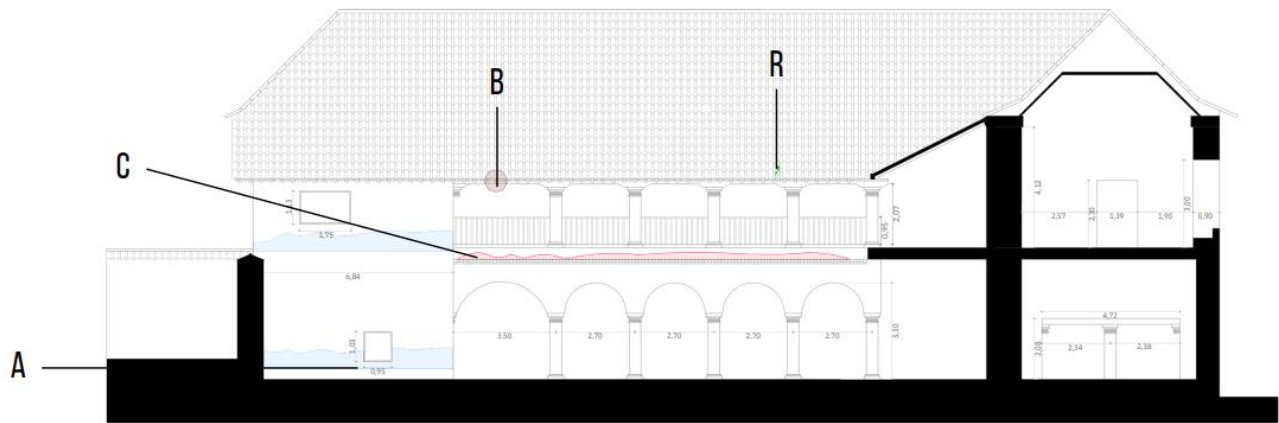
Figura 12. Corte longitudinal casa del fundador.

En seguida, se muestra la figura 12 la cual esquematiza un corte longitudinal de la casa del fundador Gonzalo Suárez Rendón con las patologías principales.

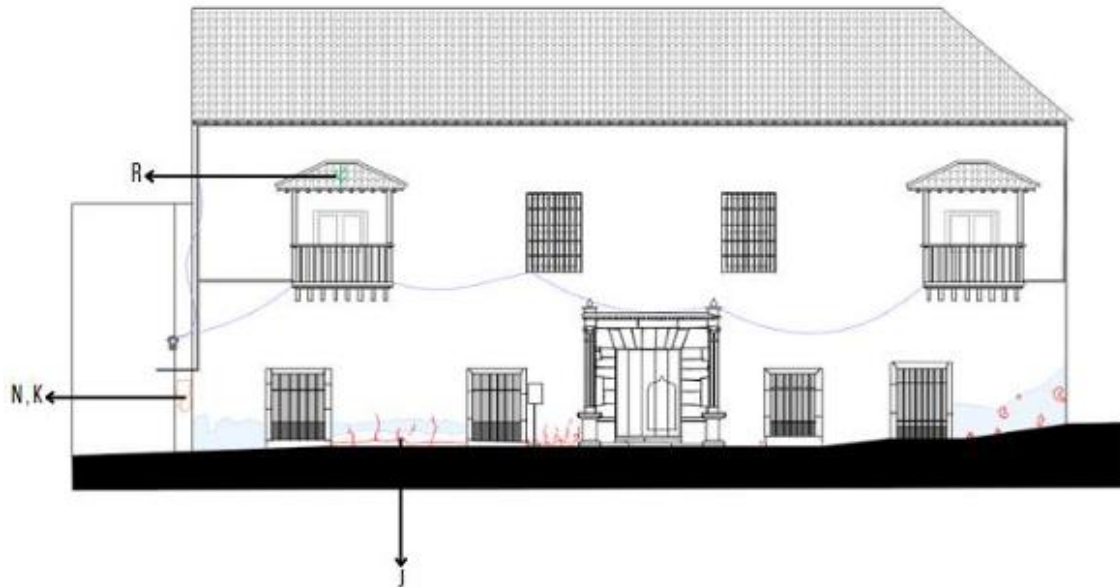
Figura 13. Fachada casa del fundador.

Por ultimo se muestra en la figura 13 el dibujo técnico de la fachada de la casa en analisis con las intervenciones naturales y antropicas evidenciadas.

| N | <i>Oxidación y corrosión de elementos metalicos</i> | | |
