**CARACTERIZACIÓN DE ÁRBOLES AISLADOS QUE REPRESENTAN RIESGO  
PARA LOS HABITANTES Y LA INFRAESTRUCTURA EN EL ÁREA URBANA Y  
RURAL DEL MUNICIPIO DE VILLAVICENCIO**

# **CARACTERIZACIÓN DE ÁRBOLES AISLADOS QUE REPRESENTAN RIESGO PARA LOS HABITANTES Y LA INFRAESTRUCTURA EN EL ÁREA URBANA Y RURAL DEL MUNICIPIO DE VILLAVICENCIO**

Informe final de práctica profesional como requisito para optar al título de Administrador  
ambiental y de los recursos naturales.

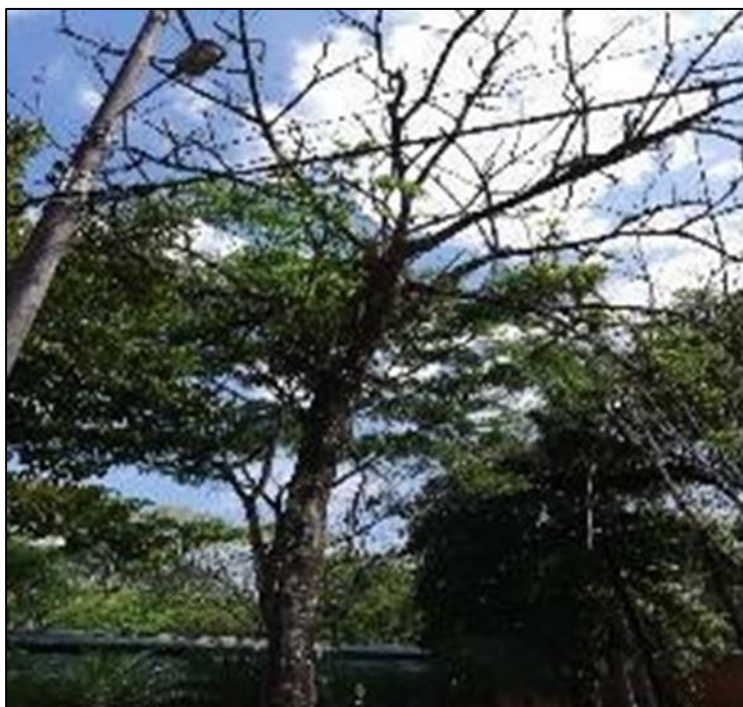
**Figura 2.** Identificación de peligro y validación del riesgo por caída del árbol o parte de este

En la Figura 2, se observa muerte total del árbol, lo cual implica la presencia de riesgo de caída de ramas secas y contacto directo con la red eléctrica. Dicho riesgo puede afectar la infraestructura aledaña, la prestación de servicio de alumbrado público y la vida humana.
