**Seguimiento de las actividades de obra en ejecución de los proyectos Bellfort y City Center de MARVAL S.A, ubicados en Floridablanca y Bucaramanga, a través de la metodología**

**Lean Construction**

**Informe final de pasantía empresarial presentado para optar por el título de Ingeniería**

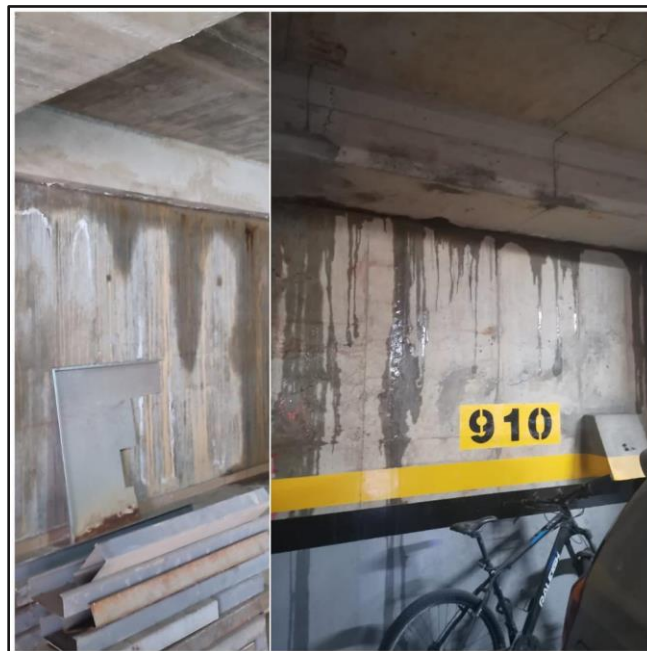
**Figura 6.** *Filtraciones parqueaderos proyecto Bellfort*

Al finalizar la reunión se revisan temas relevantes entre los cuales han estado en el proyecto Bellfort, la problemática de filtraciones presentada en los sótanos de torre 1 y torre 2, se ha llevado un seguimiento en dichas zonas ya que se han aplicado impermeabilizantes y la instalación de estructuras que inhiben el paso del agua, sin embargo, siguen apareciendo filtraciones en las zonas mencionadas, por lo cual es un tema de interés y prioridad en todas las reuniones. Por otro lado, se está haciendo un seguimiento al desarrollo de PQR'S (preguntas, quejas y reclamos), ya que la comunidad ha presentado quejas por el bajo rendimiento que ha tenido la ejecución de los pendientes en cada una de ellas. En temas de materiales la preocupación es latente ya que los tiempos de material para enchapes está siendo cada vez más larga generando reprocesos y atrasos en obra.

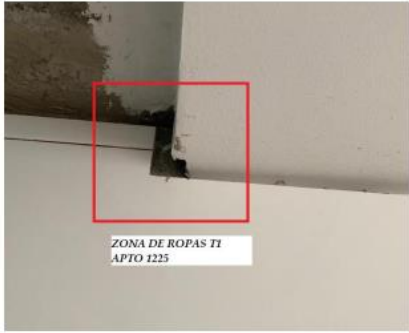
| APTO | HALLAZGO | REGISTRO FOTOGRÁFICO |
|---|---|---|
| 1225 | Se observa que en la zona de ropas la lámina de drywall no esta completa, esto se debe a una incorrecta instalación. Queda compromiso de subsanar dicho pendiente al momento de detallar el apartamento | |

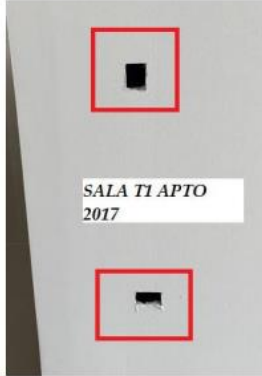
| APTO | HALLAZGO | REGISTRO FOTOGRÁFICO |
|---|---|---|
| 2017 | En la zona de la sala se observa que por intervención de los electricos el muro de drywall se encuentra con esos huecos, se solicita al contratista de AMV terminar de alambrear y aparatear los apartamentos pendientes | |

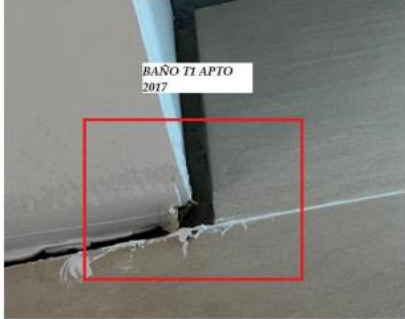
| APTO | HALLAZGO | REGISTRO FOTOGRÁFICO |
|---|---|---|
| | En el baño ppal se observa que el detalle del muro de cielo raso no tiene un buen acabado. Queda compromiso de subsanar dicho pendiente al momento de aplicar segunda mano y detallar la zona | |
