APOYO AL PROYECTO HÁBITAT Y SOSTENIBILIDAD RURAL EN BIENESTAR
Y EN PAZ DEPARTAMENTO DE BOYACÁ (MUNICIPIO DE DUITAMA)

UNIVERSIDAD SANTO TOMÁS
SECCIONAL TUNJA
FACULTAD DE INGENIERIA CIVIL
TUNJA
2019

TRABAJO DE GRADO EN LA MODALIDAD DE PASANTÍA, PARA OPTAR POR
EL TITULO DE INGENIERO CIVIL

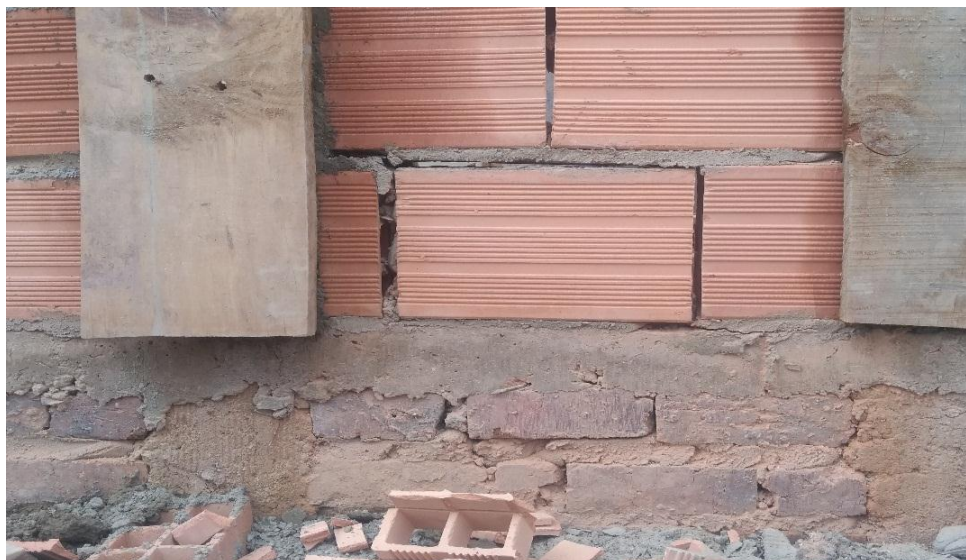
Figura 3. Registro fotográfico de muro.

Durante la ejecución del proyecto, se retrasó la ejecución de las obras de las viviendas número cuatro y cinco, debido a que en estas se presentaron inconvenientes con respecto a la entrega de materiales por parte del contratista, lo que tardo su construcción, de igual modo, se presentó en la vivienda número cuatro, inconvenientes en los muros con respecto a los pegues en concreto, estos lucieron espacios verticales para la pega de cada bloque superiores a 5 cm entre los bloque lo que género que algunos bloque no tuvieran la suficiente pega entre estos, afectando los muros en general ya que unos quedaron más cortos que los demás. Este inconveniente genero más adelante la demolición de varios muros específicamente los muros ubicados en el eje (B) y en el eje (3). Generando que se no alcanzaran las distancias hechas por el replanteo con una medida de 15 cm, lo cual se puede corroborar en el “anexo B”. Afectando así el armado y figurado de los muros, como se aprecia en la figura 3

En la tercera vivienda, la actividad que requirió mayor supervisión fue la mampostería, ya que en ésta se presentaron unos acabados muy deficientes, por lo que se procedió a la demolición de dos muros que se encontraban con pésimos acabados, lo cual implico la necesidad de su reconstrucción; para las partes menos afectadas se optó por la aplicación de pañete al interior y exterior de la vivienda para así disminuir la afectación de terminados.

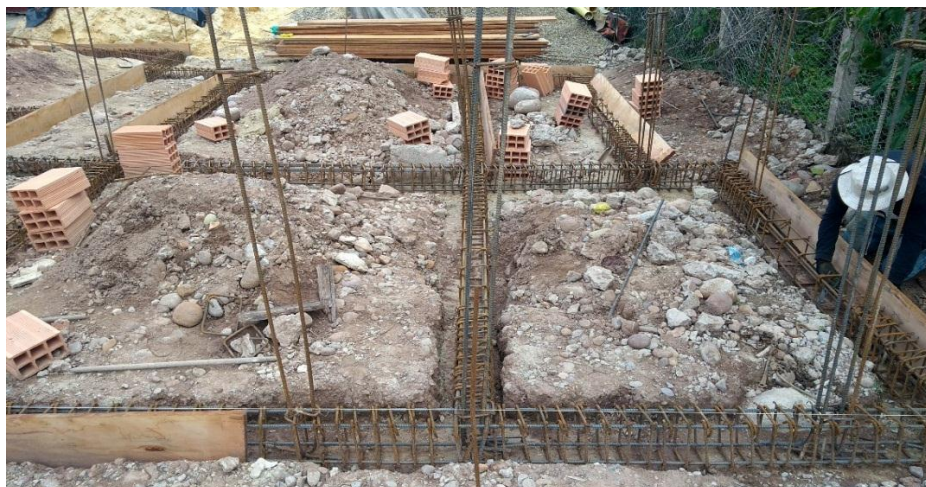
Figura 4. Registro fotográfico de estructura.

Finalmente, en la estructura para el tanque se realizó una placa en concreto la cual se construyó sobre los ejes (C-D/2-3) con una dimensión de 1,50m de largo, 2,15, de ancho y con un alto de 0,15m, iniciando desde la terminación de las Columnetas estructurales como se aprecia en la figura 4.

Para las Columnetas de confinamiento, se realizaron con dimensiones de (0,15 y 0,20 M³) de largo, (0,15 m³) de ancho y (2,61m³) para las Columnetas de bordes, (2,20 m³) para las intermedias externas e internas.
