**Pasantía Fondo de Vivienda Obrera de Duitama- Fomvidu**

**Apoyo en las Labores Técnicas y Sociales del Fondo de Vivienda Obrera de  
Duitama-Fomvidu**

**Trabajo de grado presentado para optar al título de Ingeniera Civil**

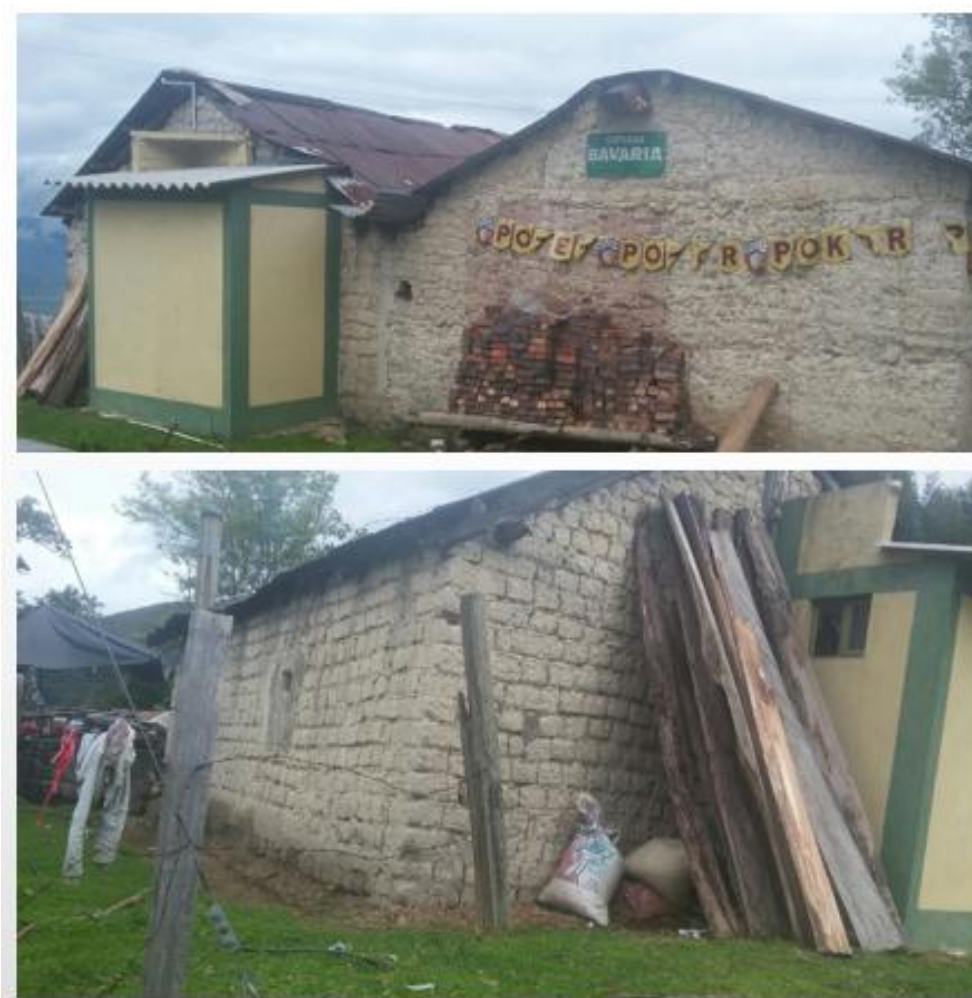
*Imagen 7. Deficiencia en Cubierta Zona Rural Vereda San Antonio Norte*

En el análisis se evidencia que el 12,5% de las viviendas evaluadas (5 viviendas) ubicadas en las Vereda San Antonio Norte y Barrio San Fernando Alto poseen deficiencias en el sistema de cubierta, permitiendo filtraciones a la vivienda en episodios de lluvia, posible levantamiento de la misma en épocas de viento y posible colapso de la estructura que conforma la cubierta.

Generalmente están conformadas por particiones de distintos materiales como teja de fibrocemento, teja de asbesto – cemento, zinc, perfiles metálicos o madera.

Además de la deficiencia en el tejado instalado se ve comprometida la integridad de la vivienda por posibles colapsos del sistema estructural que sirve de sostén a la cubierta y que hace parte de la conformación del diafragma superior de la estructura. En la mayoría de casos está compuesto por listones de madera los cuales están afectados por las condiciones de temperatura y humedad comprometiendo la resistencia de la misma.

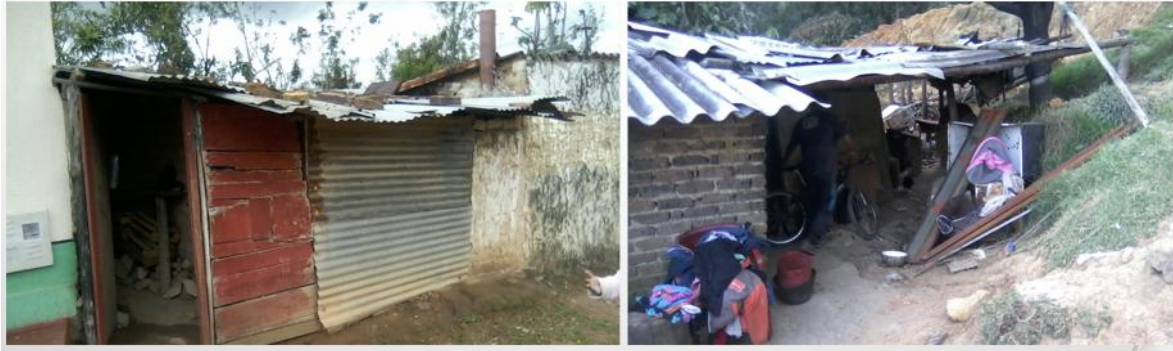
*Imagen 8. Prácticas Inadecuadas en Sistemas de Cubierta*

En la Imagen 8 se evidencia la mala práctica en la utilización de elementos sobre la cubierta como ladrillos, madera entre otros, usados para evitar el levantamiento del tejado. Esto implica

un gran riesgo de caída de elementos peligrosos cuando se presentan vendavales y sobre carga al sistema.

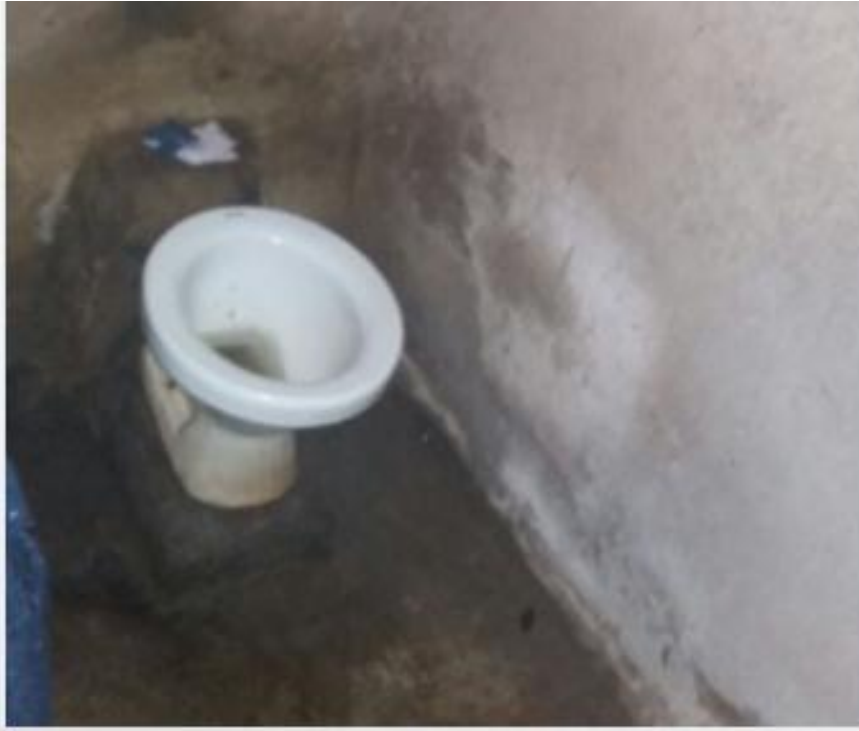
*Imagen 9. Vivienda rural con deficiencia en aparatos sanitarios.*

En el cumplimiento del saneamiento básico se entró a evaluar el estado o deficiencia de instalaciones hidráulicas y sanitarias y la condición o carencia de aparatos sanitarios. Ver Imagen 9.

En cuanto a la disposición de las aguas residuales se encontró que hay viviendas sin sistema de recolección (pozos sépticos o sistema de alcantarillado). Adicionalmente, los sistemas de recolección y tratamiento de aguas residuales en el sistema de pozos sépticos encontrados en la mayoría de los casos, son deficientes en cuanto al cuidado del medio ambiente y la contaminación de los suelos destinados a labores agrícolas.

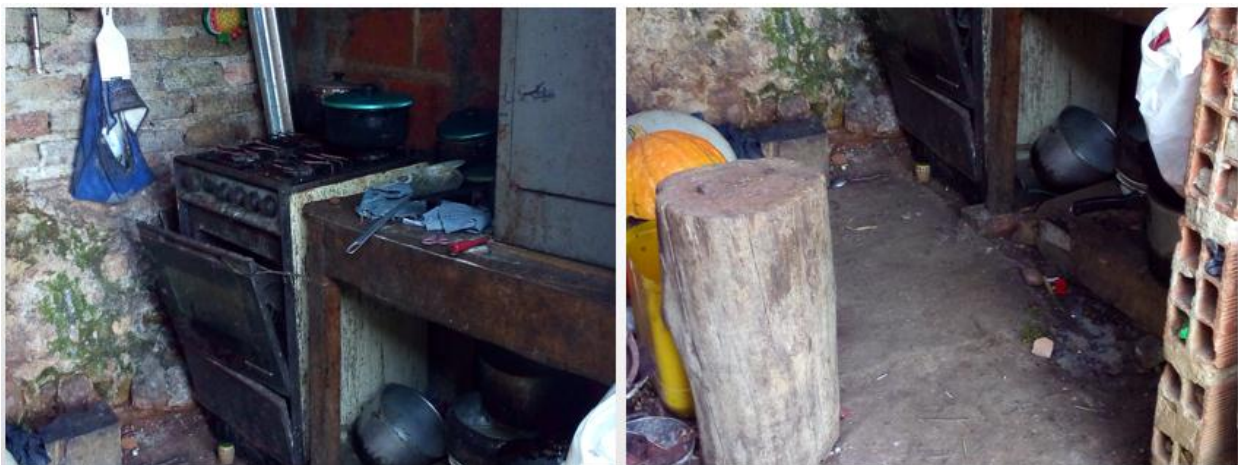
*Imagen 12. Cocina Vivienda Barrio San Fernando Alto.*

Gran porcentaje de la vivienda rural no cumple con los requisitos mínimos del lugar adecuado para disposición alimentaria.

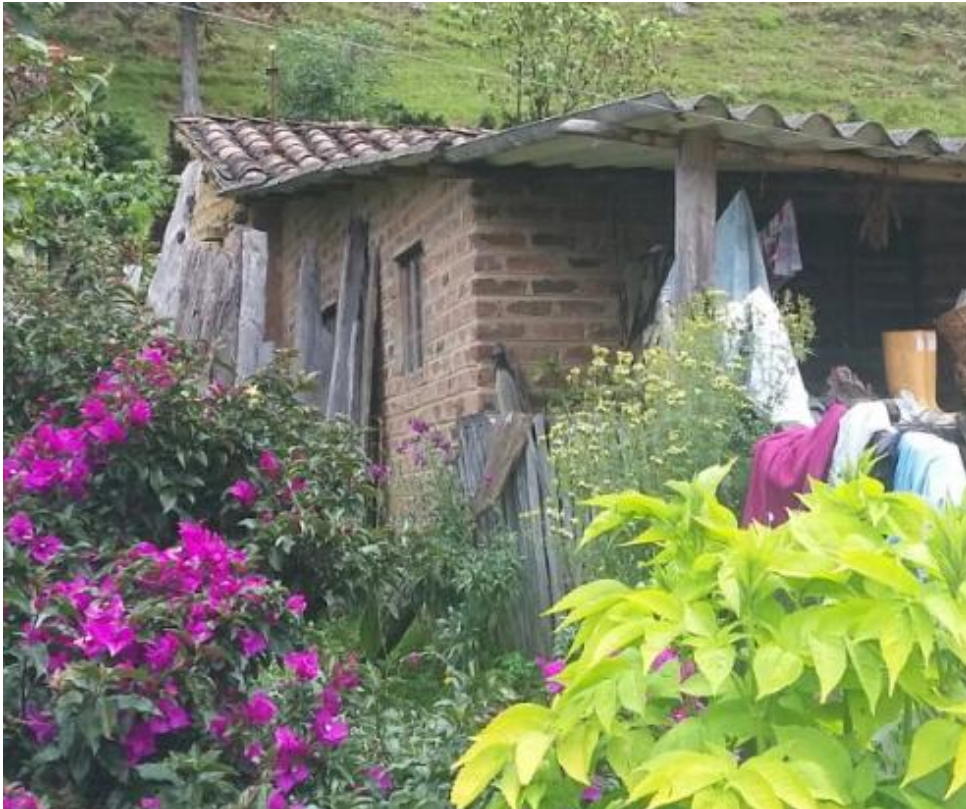
*Imagen 13. Vivienda en Muros de Adobe con Proyección Frontal en Muro de Ladrillo*

Gran porcentaje de las viviendas de análisis están construidas en muros de adobe con proyecciones en muros de ladrillo macizo sin ningún tipo de estructura de confinamiento lo que las hace vulnerables ante eventos sísmicos severos. Ver Imagen 13.

En algunos casos el adobe es protegido de la humedad del ambiente mediante revoque en concreto pobre en paredes exteriores e interiores, reduciendo problemas respiratorios que afectan a los habitantes de la misma y el deterioro adelantado de la estructura.

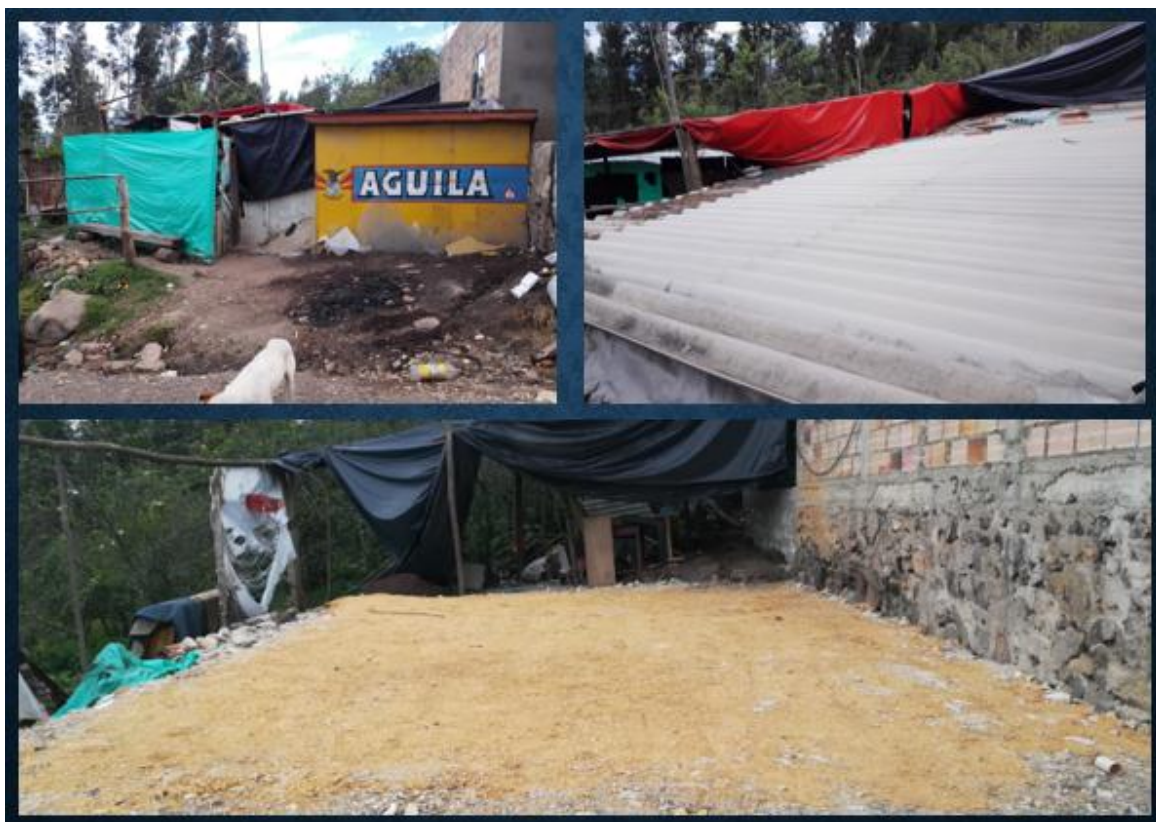
*Imagen 14. Paso Transitorio de Construcción en Materiales Transitorios a Construcción de Vivienda en Sitio Propio*

También se entró a inspeccionar las labores de adecuación de terreno del predio de la Sra. Ana Hilda Pita, inscrita en plan de mejoramiento de vivienda con una vivienda construida en materiales transitorios y ha sido postulada a construcción de vivienda nueva en sitio propio. Ver Imagen 14.

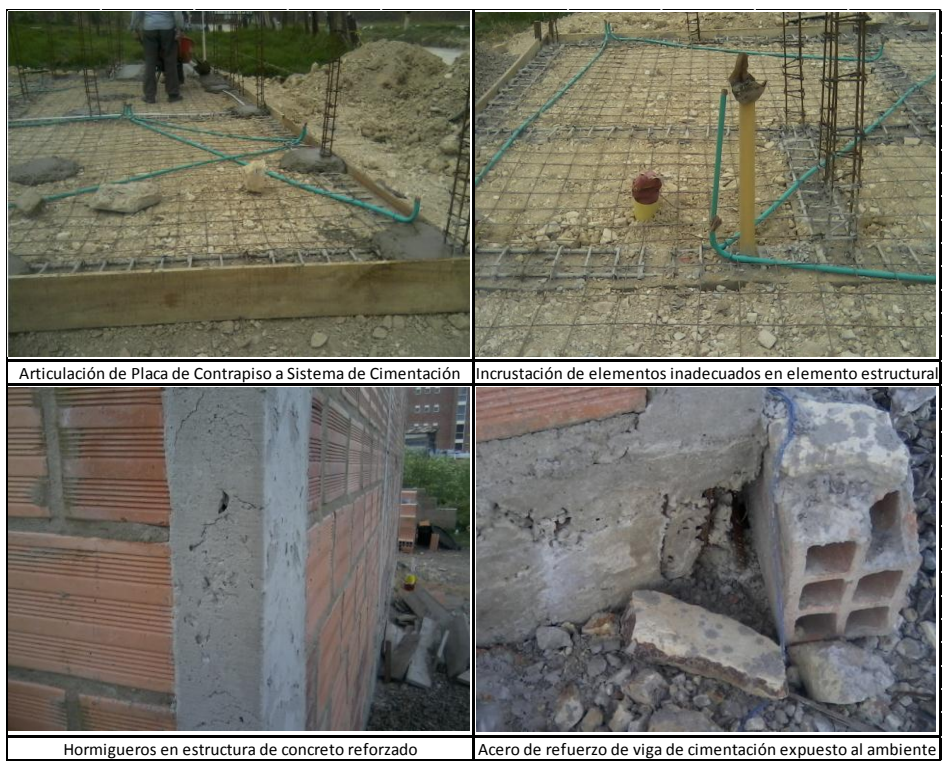
*Imagen 16. Falencias detectadas en obra de construcción de vivienda*

En obras de este tipo se denotan errores como la articulación de la placa de contrapiso al sistema estructural de cimentación, el incumplimiento de los recubrimientos mínimos en obra que debe tener el acero de refuerzo como lo dictamina el numeral C.7.7 del Título C de la Norma Sismo Resistente, la calidad del hormigón que conforma las estructuras de concreto reforzado, pérdida de rigidez de sección de viga de cimentación por incrustación de tubería dentro de la misma, la colocación inadecuada del refuerzo con respecto a sus zonas de traslapo, la longitud de traslapo según la longitud que desarrollan las barras ya sean a compresión o a tracción, la longitud de ganchos y la forma de los ganchos con sus respectivos anclajes.

Con el sentido de responsabilidad del profesional tomasino se logró detectar y solucionar las fallas en la conformación del hormigón de elementos de confinamiento alrededor de toda la estructura, generando las reparaciones necesarias.

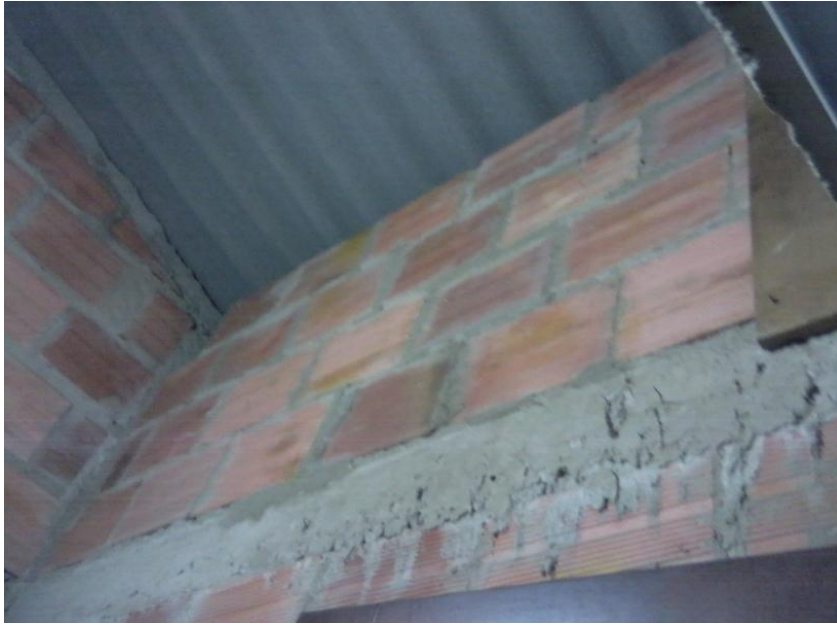
*Imagen 19. Muro de terminación de culata sin sistema de confinamiento.*

Los muros que sirven de terminación para cubiertas, en algunos de los casos no son amarrados al sistema de resistencia, es obligatorio el uso de vigas cintas que den terminado a las culatas y que además amarren estos muros al sistema estructural; en eventos sísmicos estos pueden soltarse por la mala calidad del mortero y ocasionar daños materiales o pérdidas de vidas humanas.

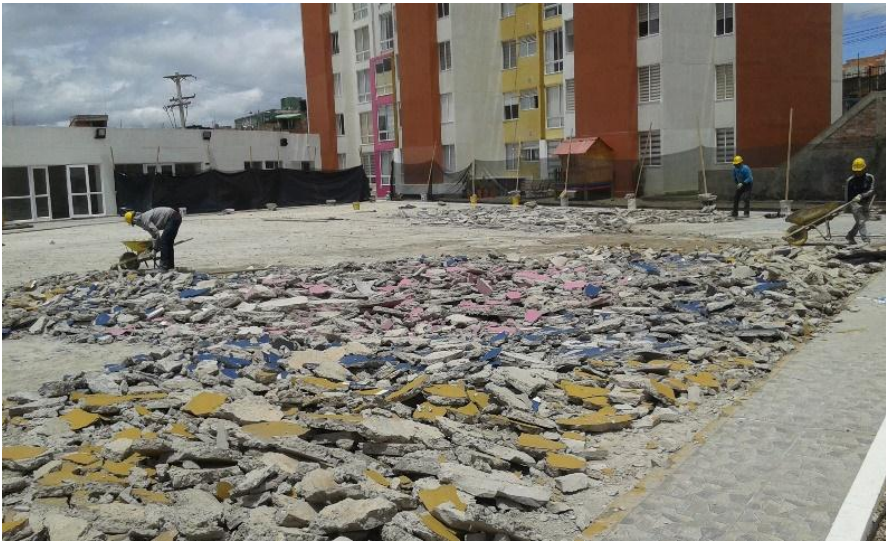
*Imagen 20.* Alistado de piso en estado de demolición y recolección de escombros Urbanización Avatar

1. Demolición de alistado de piso en la zona recreacional de la Urbanización por un área de 780 m<sup>2</sup>, el cual está apoyado sobre placa aligerada superior de parqueadero. Ver Imagen 20.

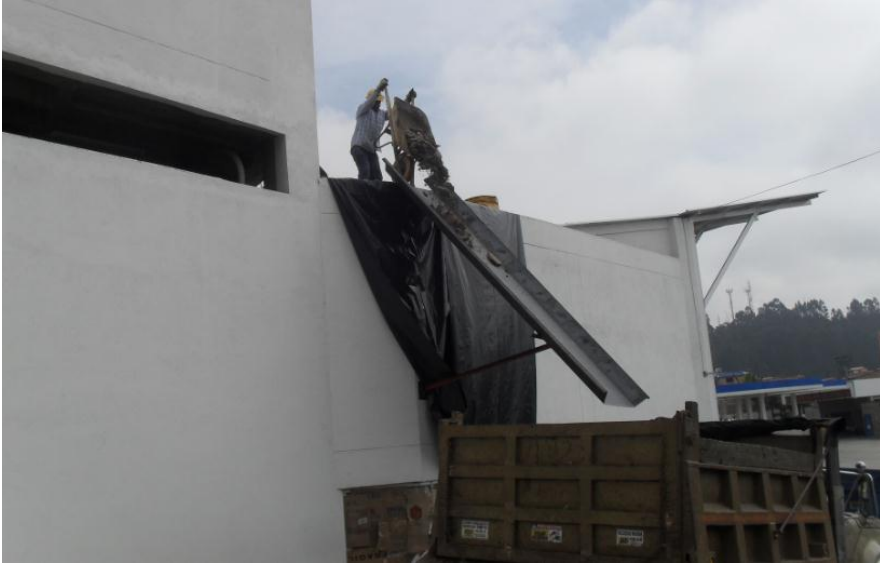
*Imagen 21.* Recolección de escombros resultado de demolición de alistado de piso Urbanización Avatar

2. Disposición final de volumen de escombros resultantes de demolición de alistado de piso de área de 780 m<sup>2</sup> por intervalo 5 a 9 cm de espesor. Ver Imagen 21.

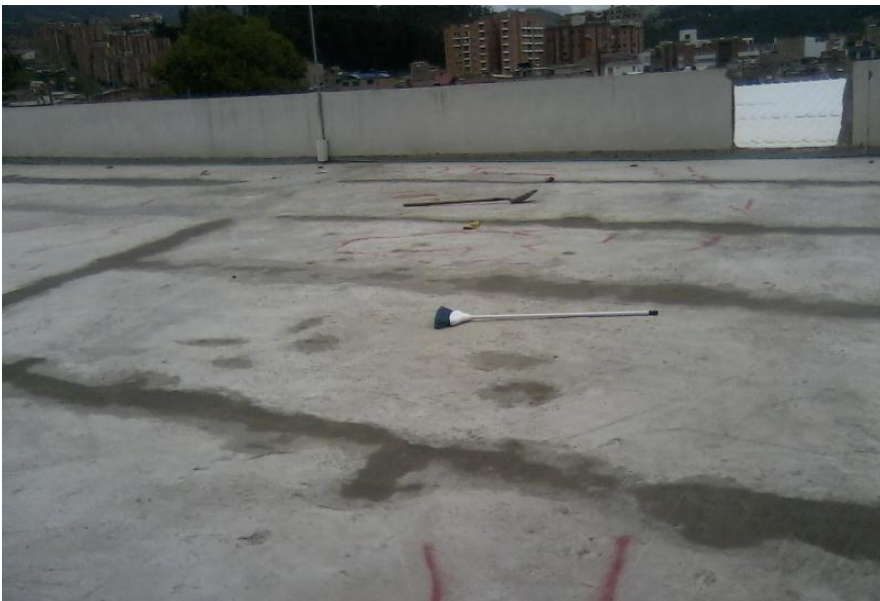
*Imagen 22.* Identificación y reparación de fisuras de placa de parqueadero Urbanización Avatar

3. Limpieza de placa aligerada de concreto reforzado por lavado a presión e identificación y reparación de fisuras dentro de la misma. Ver Imagen 22.

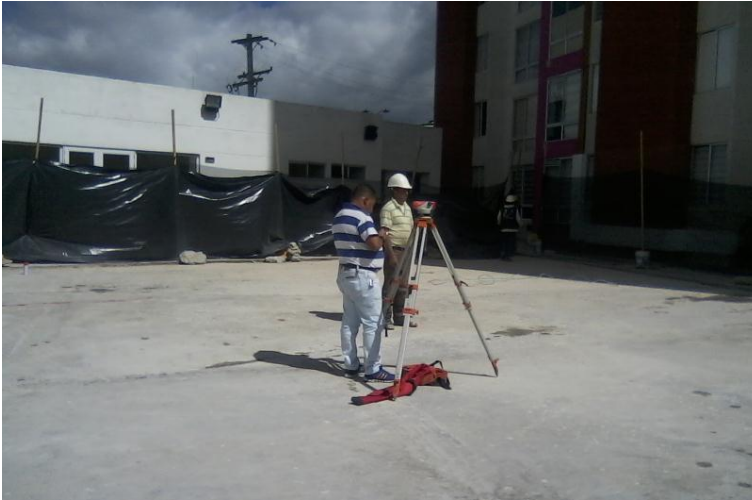
*Imagen 23. Levantamiento topográfico en distintos puntos alrededor de placa de parqueaderos Urbanización Avatar*

4. Concertación sobre decisiones a tomar respecto a modelación hidráulica y nivelación de piso para el adecuado drenaje de las aguas lluvias (nueva disposición de línea de sifones de desagüe), estipulación de acta de aprobación. Decisiones constructivas respecto a la disposición de dos líneas adicionales de sifones para evacuar las aguas del área de influencia a partir de altimetría arrojada por topografía.

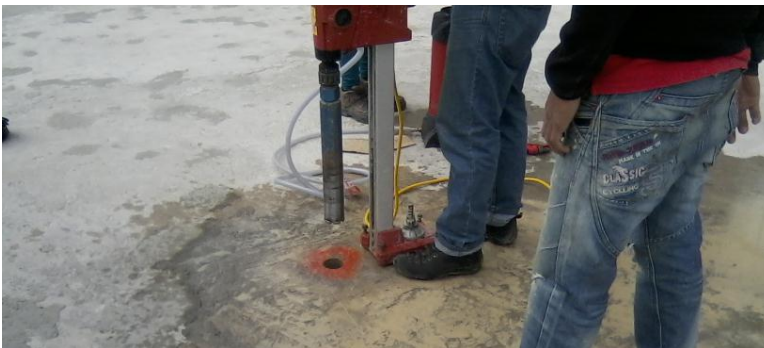
*Imagen 24. Perforación placa de parqueaderos Urbanización Avatar*

5. Marcación de líneas guía para ubicación de sifones de drenaje de aguas de esorrentía en niveles bajos.
6. Perforación de placa para ubicación de nuevas líneas de sifones de 3”.

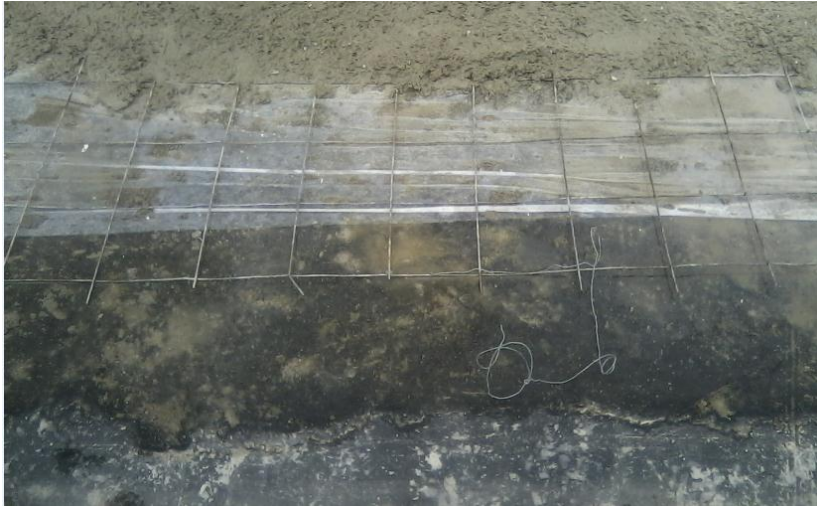
*Imagen 25. Instalación de estructura de impermeabilización para placa de parqueaderos Urbanización Avatar*

7. Instalación de redes sanitarias para evacuación de aguas lluvias.
8. Instalación de capa asfáltica, manto impermeabilizante, malla electrosoldada y concreto instalado por áreas de dilatación con verificación de pendientes. Ver Imagen 25.

Otra problemática observada fue el cumplimiento de los tiempos de obra partiendo del mal clima, la instalación de la capa asfáltica y su secado no eran los más satisfactorios en obra, la solución para contrarrestar el mal tiempo estuvo a cargo de un compresor que permitió el secado de la capa asfáltica para la disposición del manto impermeable, el refuerzo contra retracción y temperatura, el concreto de terminado y pendientado de acabado de piso.

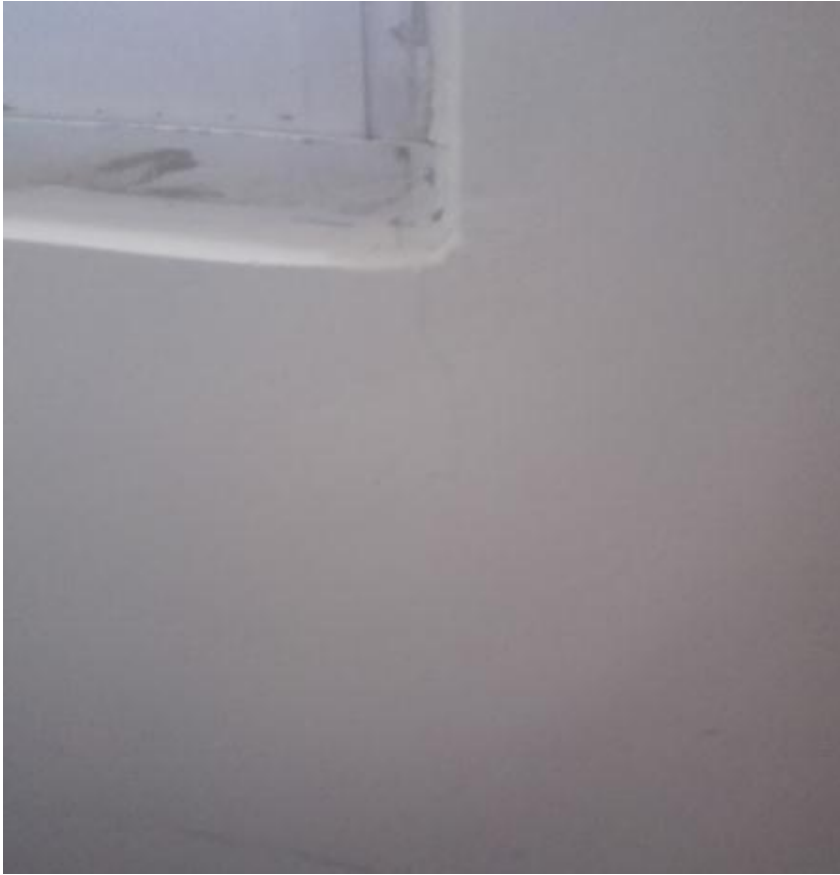
*Imagen 26. Fisuras en vanos de apartamento 502 Torre 2 Conjunto Reservas de Alameda*

En la visita de inspección se observan imperceptibles fisuras en los vanos de ventanas que dan contra la fachada como lo ilustra la Imagen 26.

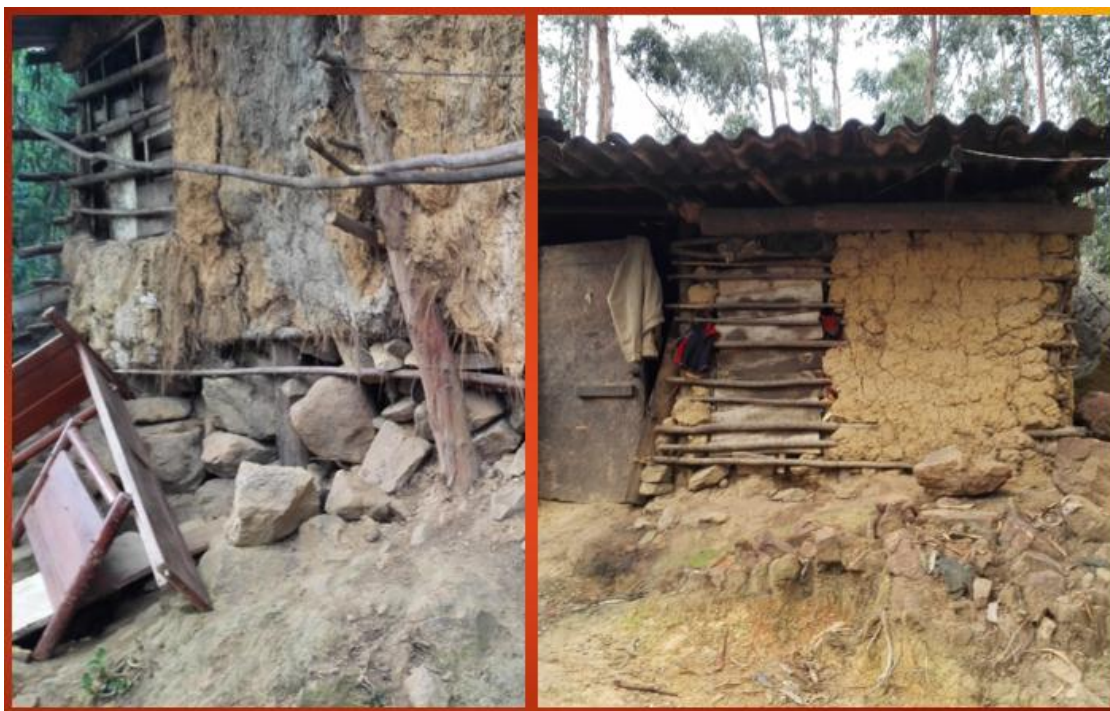
*Imagen 30. Vivienda en caso de pobreza absoluta, Vereda Tocogua*

Entre finales del mes de septiembre e iniciales del mes de octubre, se han visitado 8 familias con vivienda pero en condiciones desfavorables y de las cuales se han priorizado para proyectos de vivienda nueva 2 de ellas que se encuentran en pobreza absoluta y hacinamiento crítico; estas están ubicadas en el Barrio San Fernando Alto, Vereda San Antonio Norte y la Vereda Tocogua y que podrían ser beneficiarias de vivienda digna en este periodo de Gobierno.

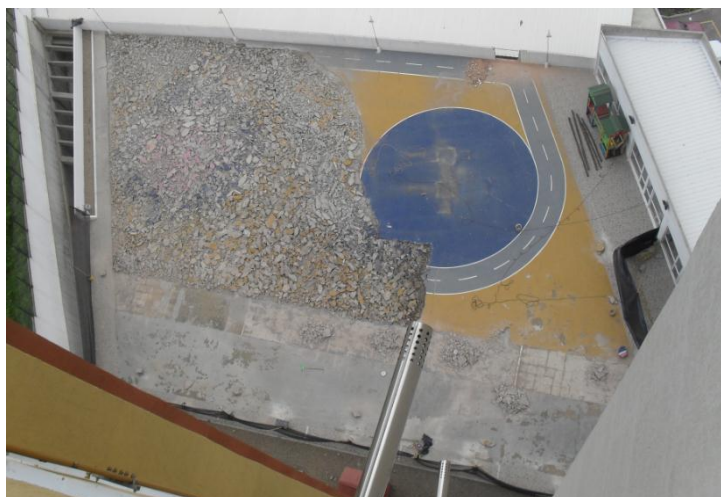
*Imagen 32. Vista Aérea placa superior de parqueaderos y zona de recreación Urbanización Avatar*

infiltración de agua a la zona de parqueos y por lo cual tuvieron que demoler el alistado de piso de esta para detectar el problema de generación de las infiltraciones.
