EVALUACIÓN DEL IMPACTO POR VERTIMIENTOS DE AGUAS RESIDUALES  
DOMÉSTICAS, MEDIANTE LA APLICACIÓN DEL ÍNDICE DE CONTAMINACIÓN  
(ICOMO) EN CAÑO GRANDE, LOCALIZADO EN VILLAVICENCIO-META.

UNIVERSIDAD SANTO TOMÁS  
FACULTAD DE INGENIERÍA AMBIENTAL  
VILLAVICENCIO  
2018

Trabajo de grado presentado como requisito para optar el título de Ingeniero Ambiental

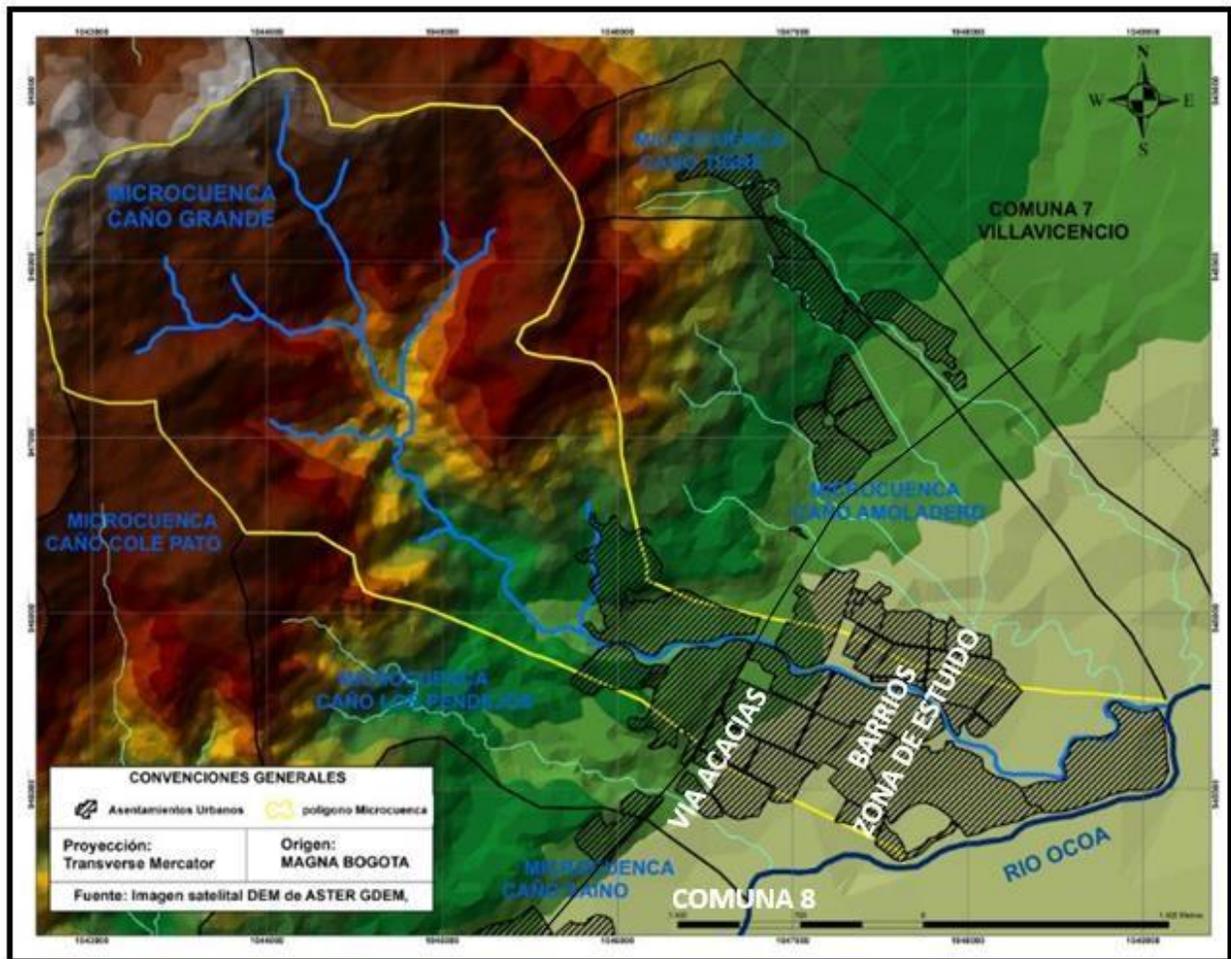
Figura 1. Fragmento mapa microcuenca y perfil de elevación caño Grande (ver apéndice C), por Aguilar S & Solano G, 2018.

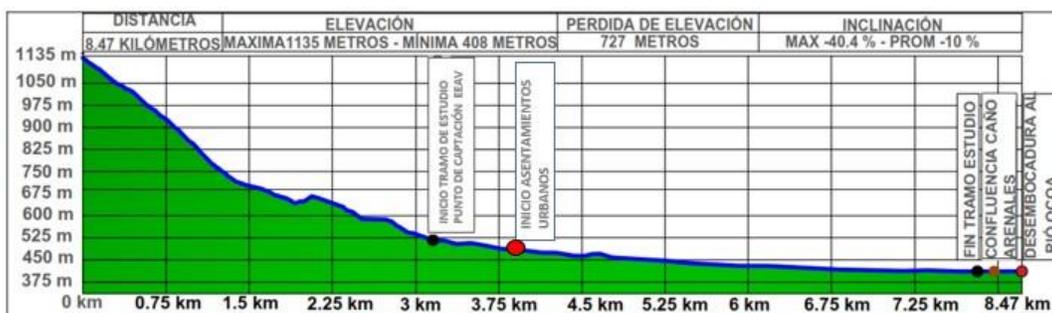
Figura 2. Perfil elevación afluente caño Grande. Adoptado de “Google Earth, 2018”, por Aguilar S & Solano G, 2018.

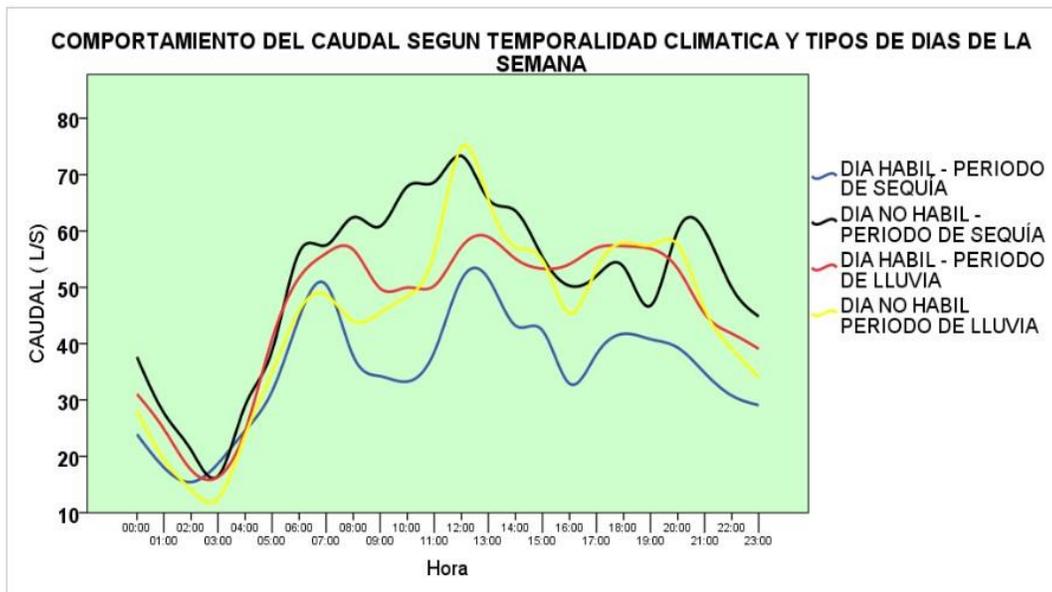
Figura 4. Comportamiento caudal aguas residuales. Adoptado de “Rojas & Ardila, 2018”, por Aguilar S & Solano G, 2018.

En el caso de las muestras compuestas (DBO<sub>5</sub>) se tomaron alícuotas a las siguientes franjas horarias: (i) 6:00 a.m. – 6:45 a.m.; (ii) 11:30am - la 12:30pm y (ii) 4:30 p.m. – 5:30 p.m. Las franjas se seleccionan por considerarse como aquellas de mayor aporte volumétrico y por condiciones de seguridad del equipo de trabajo, considerando las particularidades sociales de la zona de estudio. La composición de la muestra se ejecutó siguiendo los lineamientos de la NTCISO 5667-1 (ICONTEC, 2002)

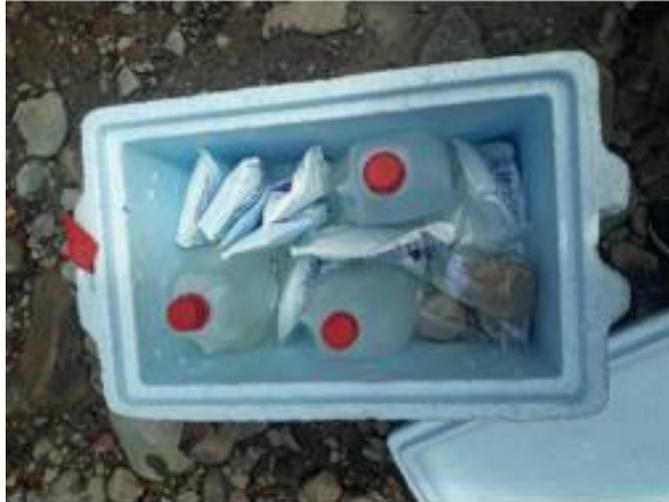
Figura 5. Nevera para el transporte y refrigeración de muestras, por Aguilar S & Solano G, 2018.

Las muestras recolectadas fueron debidamente rotuladas, conservadas a temperatura máxima de 4°C y transportadas en neveras de poli estireno expandido (icopor), siguiendo los lineamientos de la norma técnica colombiana NTC-ISO 5667-3 (ICONTEC, 2004). Para la DBO5 se utilizaron frascos plásticos de polipropileno de 2000 ml de capacidad (IDEAM, 2007a) los cuales se purgaron con agua del afluente (3 o 4 veces), previo a proceder a la toma de muestra; mientras que para los coliformes totales se utilizó un recipiente de vidrio (previamente esterilizado) con una capacidad no menor a 100ml con preservante (tiosulfato de sodio y/o EDTA) en caso de requerirlo (IDEAM, 2007c) (ver figura 5). Los recipientes de muestreo fueron entregados por el Laboratorio acreditado, sellados y en una bolsa ziploc para evitar la contaminación de la muestra con agentes externos.

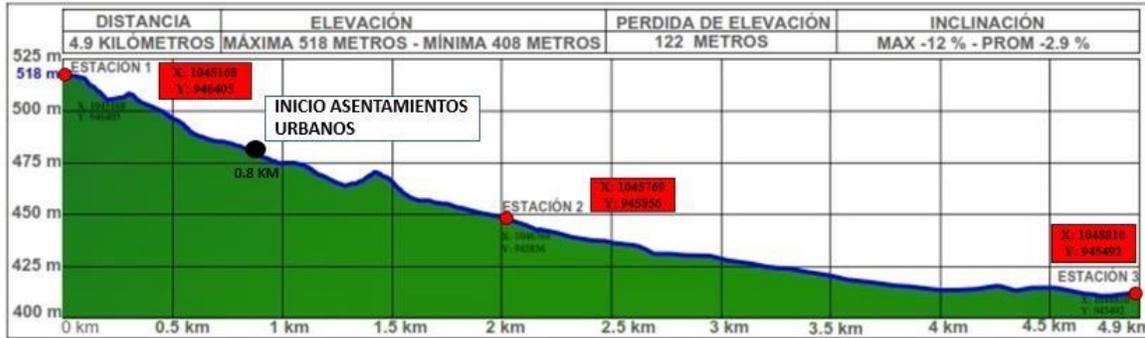
Figura 6. Perfil elevación tramo de estudio afluente caño Grande. Adoptado de “Google Earth, 2018”, por Aguilar S & Solano G, 2018.

considerables de vertimientos (con un punto medio en relación a la cantidad de aporte de vertimientos). Con base en lo anterior, se determinaron tres estaciones de muestreo (ver figura 6).

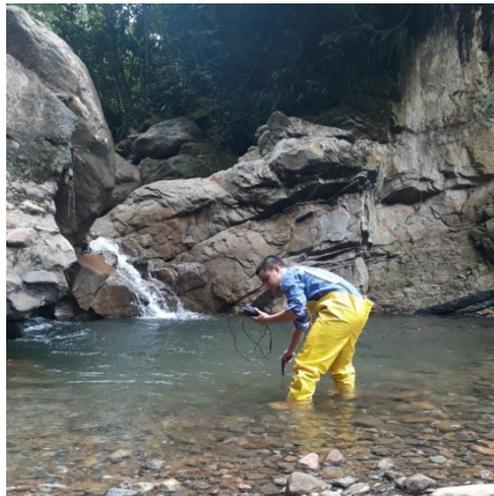
Figura 7. Estación de muestreo 1, por Aguilar S & Solano G, 2018.

La estación uno (ver figura 7) está ubicada en las coordenadas X: 1045168 y Y: 946405, curso alto del afluente a 518 msnm, en esta zona la empresa de acueducto municipal realiza la captación del recurso hídrico para su tratamiento y posterior distribución. Este punto cumple con las características de bajo aporte de contaminación de carácter antrópico y de fácil accesibilidad; en este sentido la estación uno da cuenta de las condiciones de calidad de agua de caño Grande antes de recibir los aportes de aguas residuales domésticas por los barrios de la comuna 8.

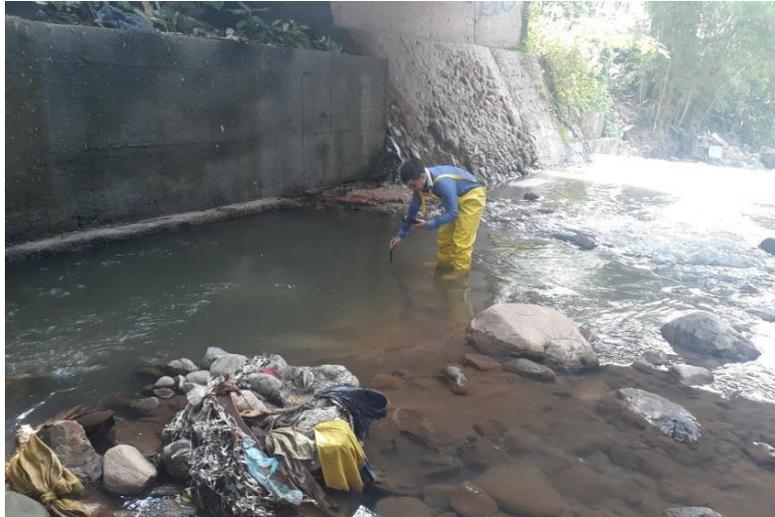
*Figura 8. Estación de muestreo 2, por Aguilar S & Solano G, 2018.*

La segunda estación (ver figura 8) se encuentra en las coordenadas X: 1045769 y Y: 945856, curso medio del afluente a 450 msnm, debajo del puente ubicado en la carrera 48s con 22 sur vía

Acacias, esta zona se caracteriza por la presencia de residuos sólidos (ver figura 9). Además, recibe el 47.8 % de los vertimientos de aguas residuales según la información recolectada en campo.

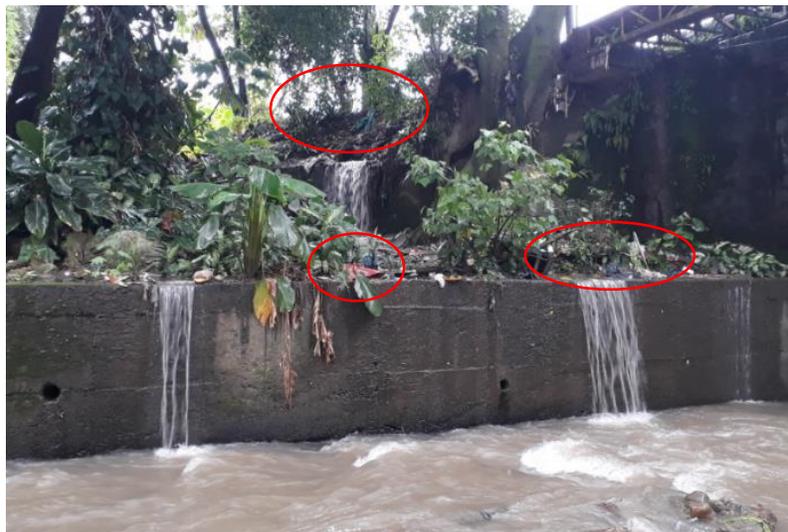
*Figura 9. Residuos sólidos rivera caño Grande estación 2, por Aguilar S & Solano G, 2018.*

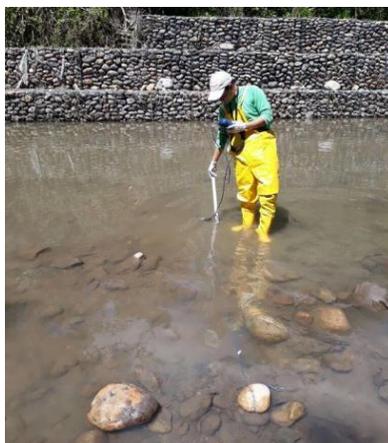
Figura 10. Estación de muestreo 3, por Aguilar S & Solano G, 2018.

La tercera estación (ver figura 10) se sitúa en las coordenadas X: 1048810 y Y: 945492, curso bajo del afluente a 411 msnm, 20 metros antes de la desembocadura de caño Amoladero en caño Grande, que se localiza 300 metros antes de la desembocadura en el río Ocoa, en esta zona el caño ha recibido el 100% de los vertimientos de las aguas residuales de los barrios aledaños.

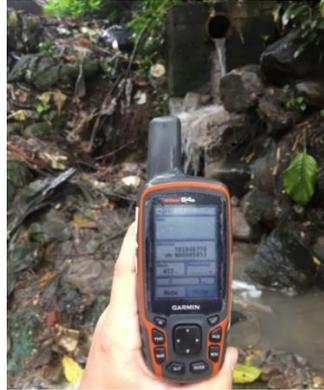
Figura 11. Georeferenciación vertimientos GPS garmin 64s, por Aguilar S & Solano G, 2018.

Se realizaron cinco visitas de campo en el área de estudio, con acompañamiento de la policía ambiental entre el 25 de octubre del 2017 y el 18 de julio del 2018, para la recolección de muestras ex-situ y la medición de parámetros in-situ, además de la identificación de los puntos de vertimiento directos de aguas residuales domésticas sobre el afluente, georreferenciando cada uno de ellos, por medio del GPS Garmin 64S (ver figura 11). La información se registró en el formato denominado: “Identificación de vertimientos de Aguas Residuales Domésticas al afluente Caño Grande” (ver tabla 7).

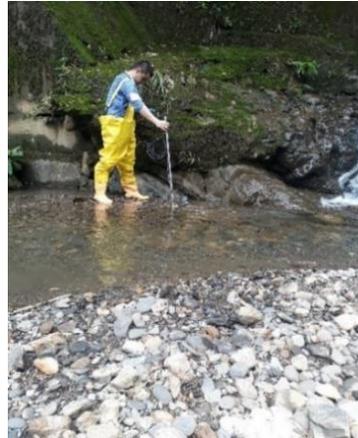
Figura 12. Medición de caudal estación 1, por Aguilar S & Solano G, 2018.

La determinación del caudal del afluente de estudio, se realizó dividiendo en varias subsecciones la sección transversal en donde se ubica cada una de las estaciones, en la parte superior se dejan marcas longitudinalmente iguales, para medir la velocidad del agua en la vertical con el Caudalímetro Hach (ver figura 12) suministrado por el laboratorio de la universidad Santo Tomás. La velocidad promedio del agua en cada subsección, es el promedio de las velocidades en las verticales que encierran la subsección (ver figura 13).

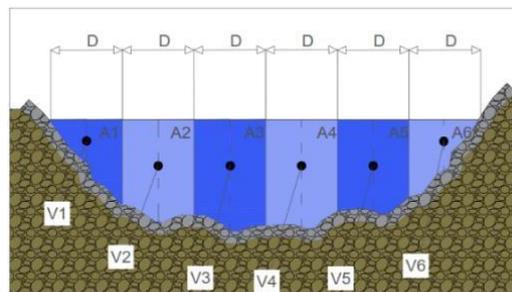
Figura 13. Sección transversal en el punto del aforo, por Aguilar S & Solano G, 2018.

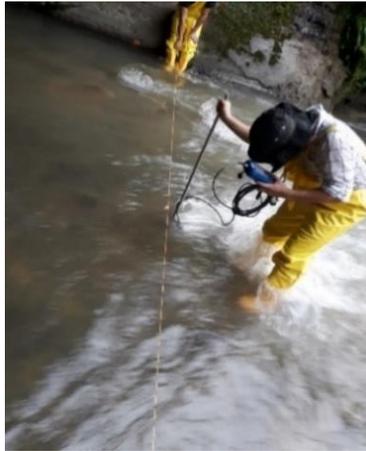
*Figura 14. Medición de caudal estación 2, por Aguilar S & Solano G, 2018.*

Como se muestra en las figuras 14 y 15, la sección transversal del río fue medida con una cinta métrica, para subdividir equitativamente la longitud transversal del cauce, de esta forma se ubicó el caudalímetro con el fin de establecer la velocidad de cada sección, estimando así el caudal.

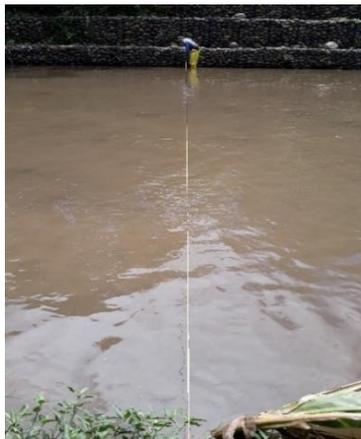
*Figura 15. Medición de caudal estación 3, por Aguilar S & Solano G, 2018.*

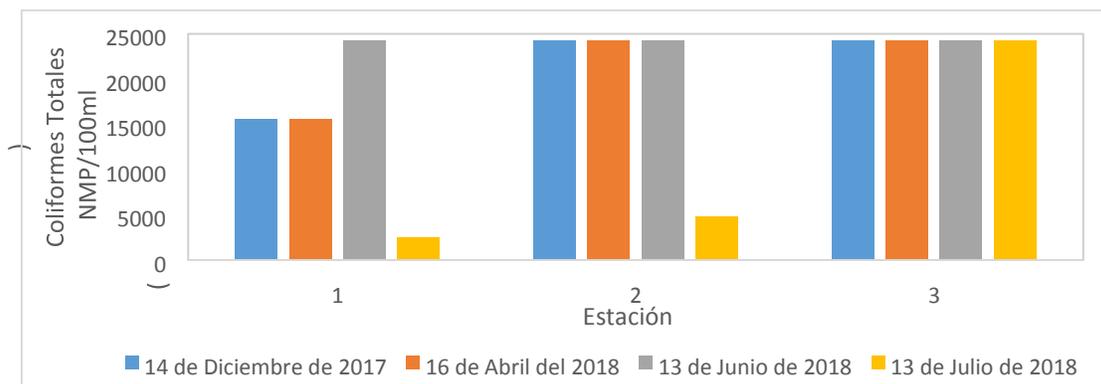
Figura 17. Concentración de coliformes totales en el afluente, por Aguilar S & Solano G, 2018.

Los resultados de coliformes totales obtenidos el 13 de julio del 2018, en el cual se presentaron condiciones de caudal más altos, son congruente con lo que se espera de comportamiento del afluente, con un valor más bajo de contaminantes en la estación 1 (ubicación previa a los vertimientos), aumento en la estación 2 (punto posterior al 45% de los vertimientos identificados) y registro superior en la estación 3 (estación posterior a todos los vertimientos), tal como se muestra en la figura 17.

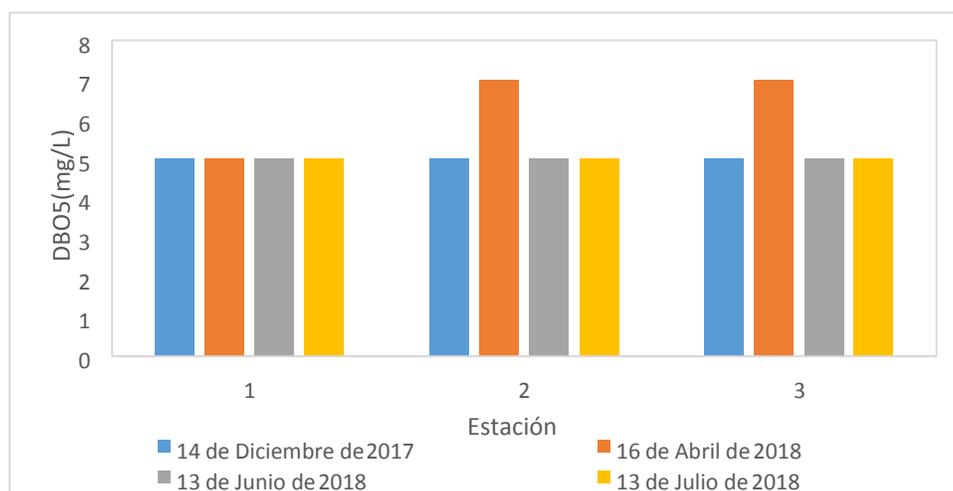
Figura 18. Comportamiento de la demanda bioquímica de oxígeno, por Aguilar S & Solano G, 2018.

(7 mg/L), que según Webb (2007) puede atribuirse al efecto que tiene el incremento de la temperatura del aire sobre la calidad del agua en Hidrosistemas superficiales, para los cuales se ha demostrado una relación directa con la demanda bioquímica de oxígeno (citado en Montes & Navarro, 2013). El comportamiento de la DBO<sub>5</sub> a lo largo del tramo de estudio para los diferentes monitoreos se muestra en la figura 18.

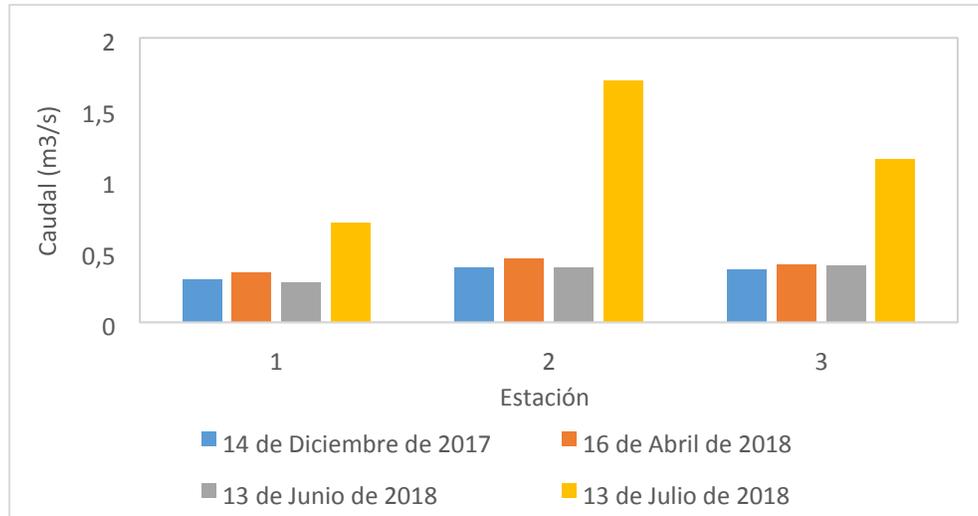
Figura 19. Comportamiento de los caudales en el afluente, por Aguilar S & Solano G, 2018.

En la figura 19 se presenta el comportamiento de los caudales en la zona de estudio. En las estaciones 1 y 3 las variaciones en los diferentes días de monitoreo se atribuyen a las precipitaciones. La estación 2 presenta los mayores caudales en promedio, debido a la confluencia con el afluente caño Villa Lorena y el punto de vertimiento número 44 del barrio Playa Rica (ver apéndice G).

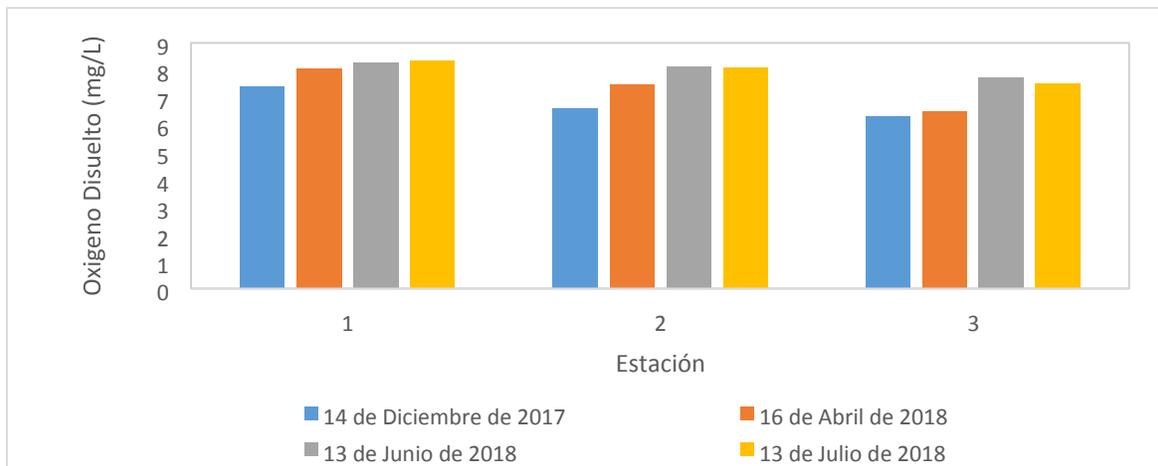
Figura 20. Comportamiento del oxígeno disuelto, por Aguilar S & Solano G, 2018.

Sin embargo, los valores obtenidos en los diferentes puntos de muestreo señalan un valor promedio de 7.5 mg/l, este valor se encuentra dentro del rango de bajo impacto para la calidad del recurso hídrico superficial (Posada & José, 2000).

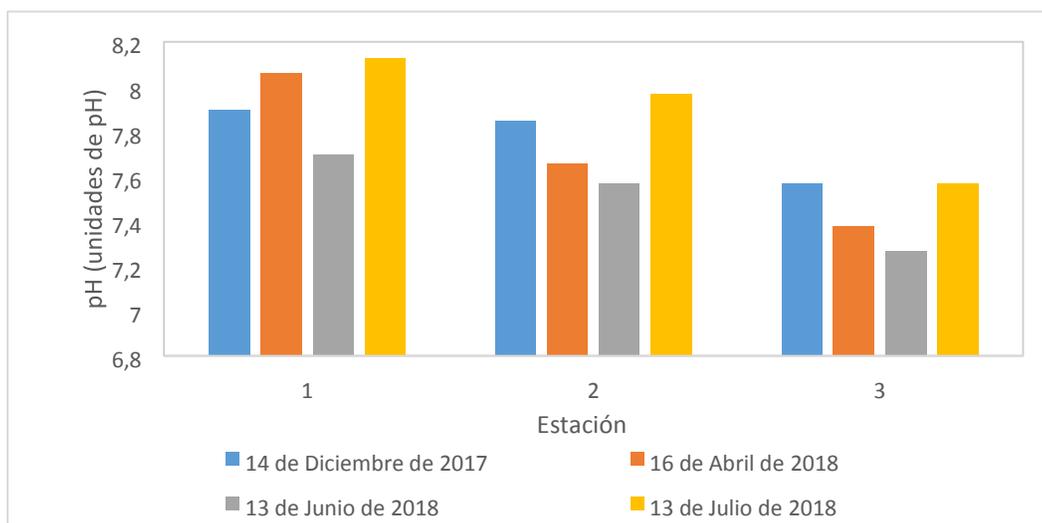
Figura 21. Comportamiento del ph, por Aguilar S & Solano G, 2018.

Los valores presentados en la figura 21, muestran un valor promedio de pH alcalino ( $pH = 8$ ) en la estación 1, con tendencia a la neutralidad en las estaciones 2 y 3, asociado a los vertimientos domésticos, que en estudios de caracterización de parámetros fisicoquímicos presentan valores de pH entre 6.43 y 7.07 (Bruce & Carreño, 2014), por lo que se atribuye esta disminución del pH a los vertimientos de aguas residuales domésticas, evidenciados después de la estación 1.

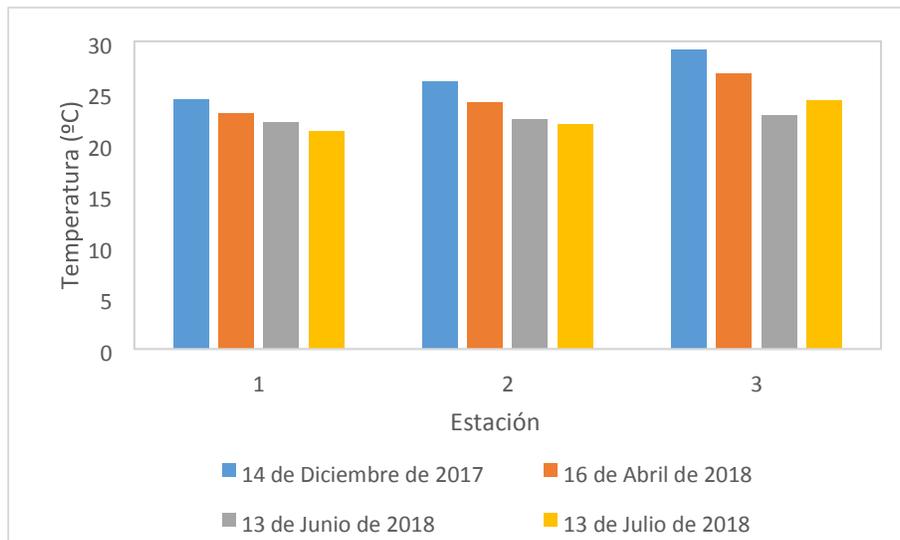
Figura 22. Comportamiento de la temperatura, por Aguilar S & Solano G, 2018.

La temperatura de las aguas superficiales está directamente influenciada por la temperatura del aire (Drago, 1984). Se observa un aumento de temperatura a lo largo de las estaciones (ver figura 22), que se atribuye al cambio en la altitud de los diferentes puntos de monitoreo (Chávez & Jaramillo, 1998), así como a la disminución de la presencia de vegetación sobre la rivera.

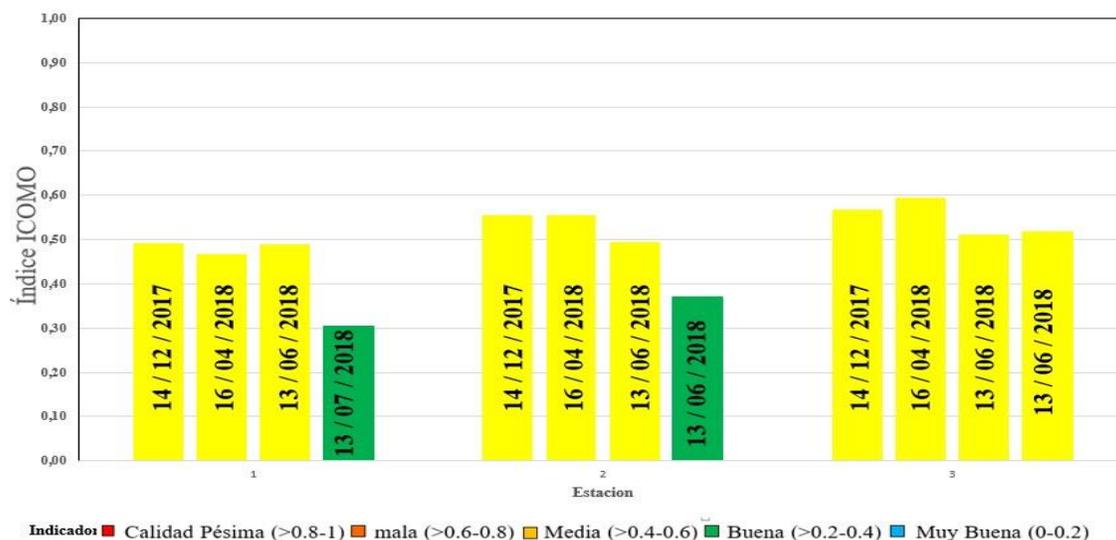
Figura 23. Índice ICOMO en las diferentes estaciones y fechas de muestreo, por Aguilar S & Solano G, 2018.

La figura 23 permite identificar que los resultados del índice para la fecha 13 de julio son en promedio 0.09 más bajos que en las demás fechas de monitoreo, como resultado del aumento en los caudales para esta fecha, produciendo una disminución de la concentración de coliformes totales.

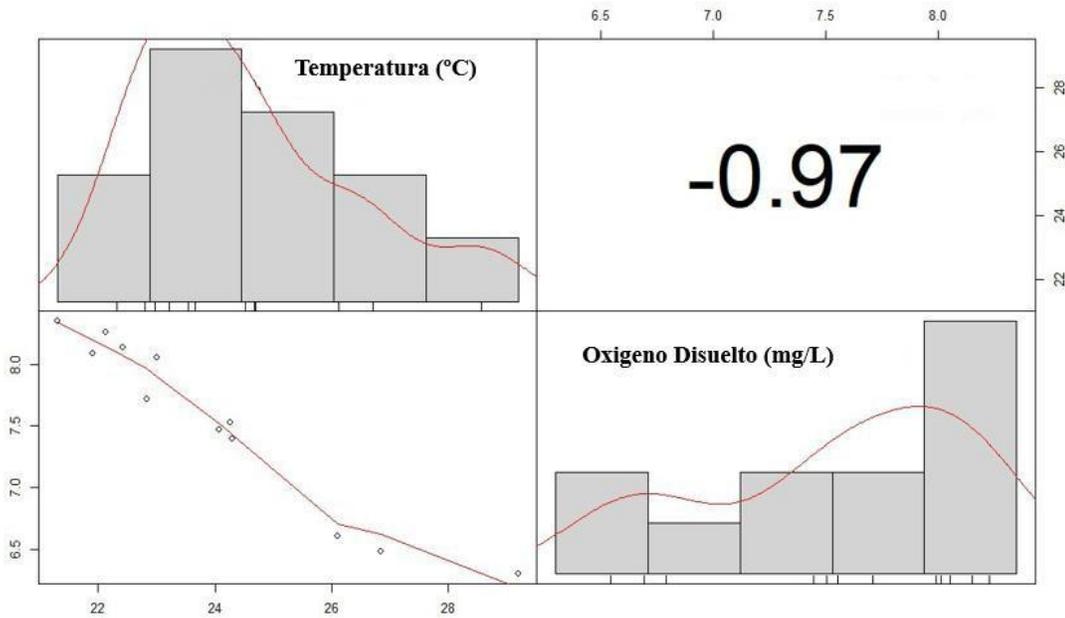
Figura 24. Correlación temperatura-oxígeno disuelto método de pearson, por Aguilar S & Solano G, 2018.

resultado de la disminución del grado de saturación de oxígeno en agua a altas temperaturas con presión constante (Chávez & Jaramillo, 1998).

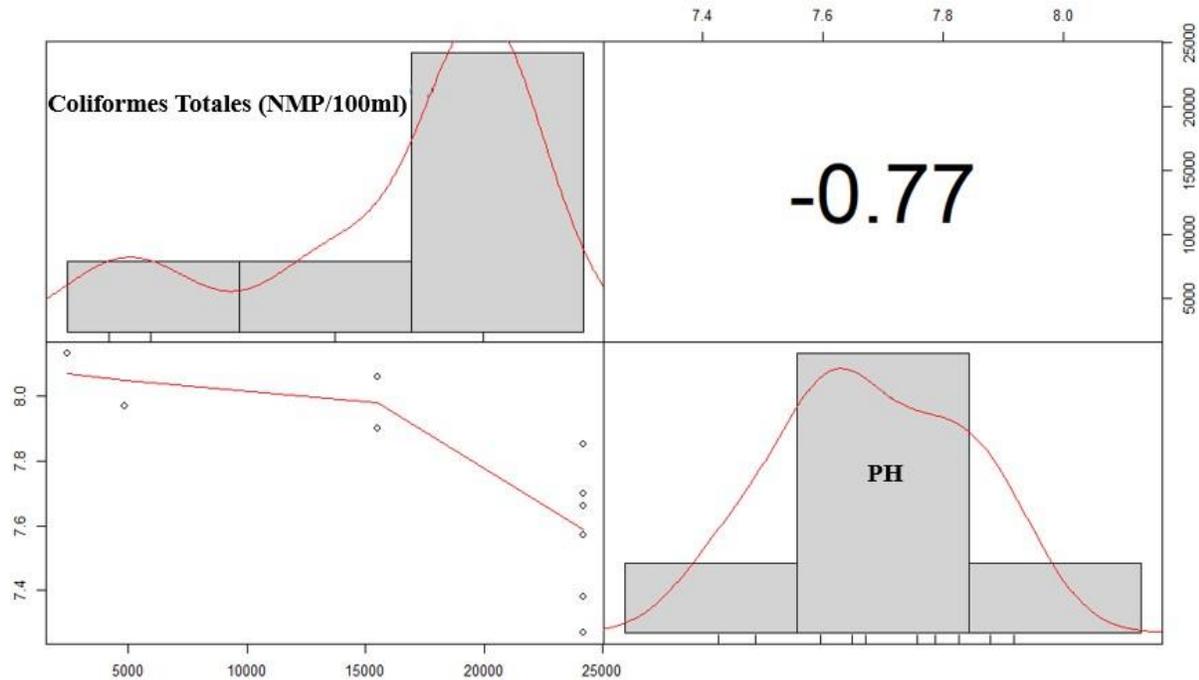
Figura 25. Correlación coliformes totales-ph método de pearson, por Aguilar S & Solano G, 2018.

El pH y los coliformes totales muestran una correlación inversamente proporcional y una distribución de los datos donde los coliformes totales se encuentran entre 17500 NMP/100ml hasta 25000 NMP/100mL, mientras que el pH se encuentra entre 7.5 y 7.8 (ver figura 25). La correlación entre los datos establece que en medios con pH neutro la cantidad de coliformes totales aumenta, soportado en la teoría que los coliformes poseen mayor resistencia a la irradiación solar en condiciones de pH próximas a la neutralidad, dado que incrementa la termoestabilidad de sus proteínas en su punto isoeléctrico, que generalmente se encuentra a pH neutro (Caceda, 2016).

Lo anterior sin desconocer que la presencia de mayor número de aportes de origen doméstico a medida que se avanza en el tramo de estudio, tiene efectos de incremento en la densidad poblacional de coliformes totales.

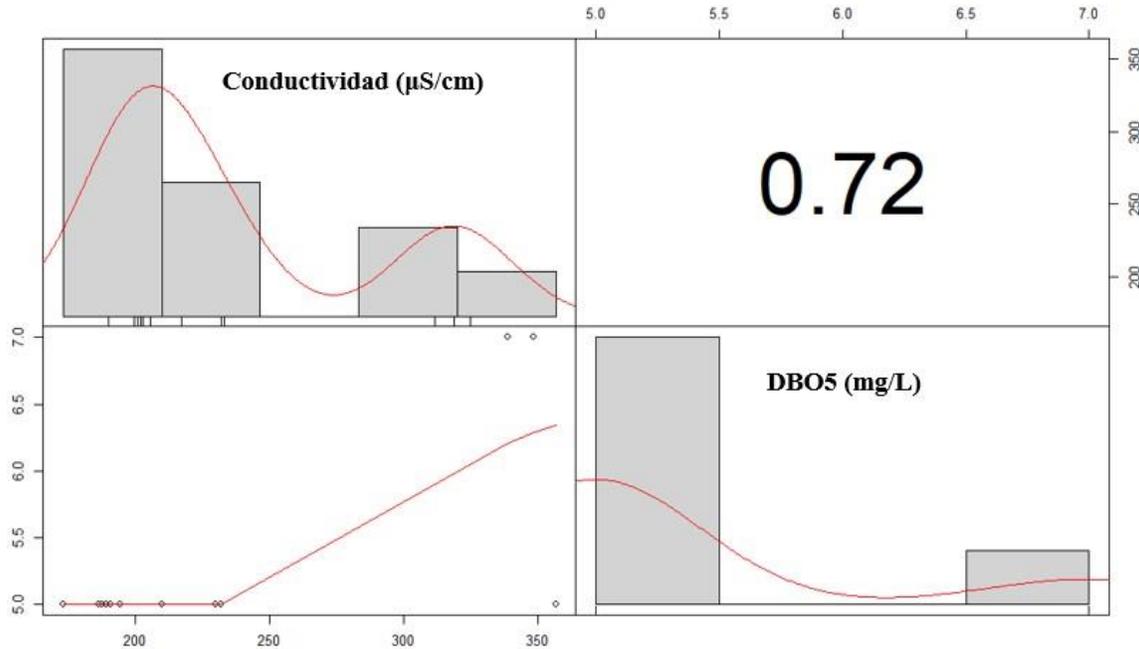
Figura 26. Correlación conductividad-DBO5 método de pearson, por Aguilar S & Solano G, 2018.

La figura 26 presenta la correlación entre los valores de conductividad eléctrica y DBO5 ( $r^2=0.72$ ), fenomenológicamente esta proporcionalidad está relacionada con los sólidos disueltos, que son todas las sales inorgánicas como calcio, magnesio, potasio, sodio y materia orgánica disuelta (WHO, 1996). Entre la conductividad y los sólidos disueltos existe una relación directamente proporcional, debido a que los sólidos disueltos son parte de los materiales que conducen la electricidad dentro de los cuerpos de agua (Olivero & Mercado, 2013). En presencia de vertimientos domésticos como es el caso del afluente de estudio, la materia orgánica aportada antrópicamente se encuentra principalmente disuelta o en suspensión, aumentando la conductividad y la demanda bioquímica de oxígeno.

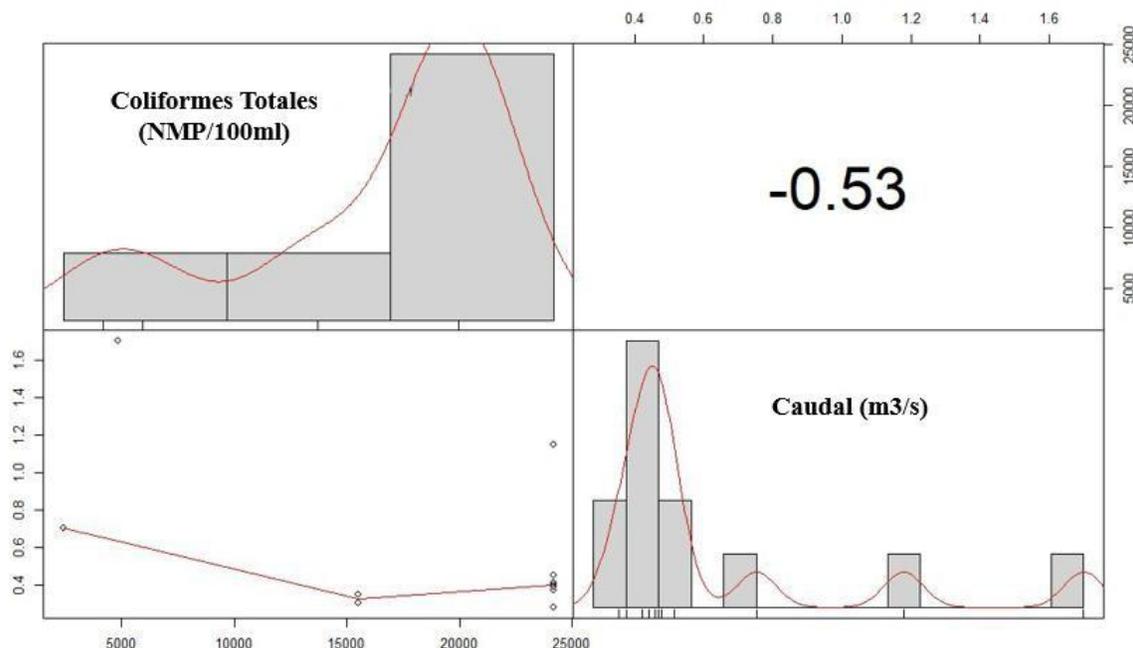
Figura 27. Correlación coliformes totales-caudal método de pearson, por Aguilar S & Solano G, 2018.

Los coliformes totales y el caudal de la microcuenca de estudio presentan una correlación estadísticamente significativa e inversamente proporcional ( $r = -0.53$ ), como muestra la figura 27. Esta relación es congruente con el efecto de la dilución sobre la densidad poblacional de los microorganismos en estudio, mediado por las condiciones de precipitación (Xia, 2010), que predominó como alta pluviosidad en los tres últimos muestreos ( $>427$  mm/mes), tal como se presenta en la tabla 11. La distribución de los datos muestra que los caudales se encuentran entre 0.2 y 0.5 m<sup>3</sup>/s, mientras que la regresión indica un comportamiento decreciente entre los datos.

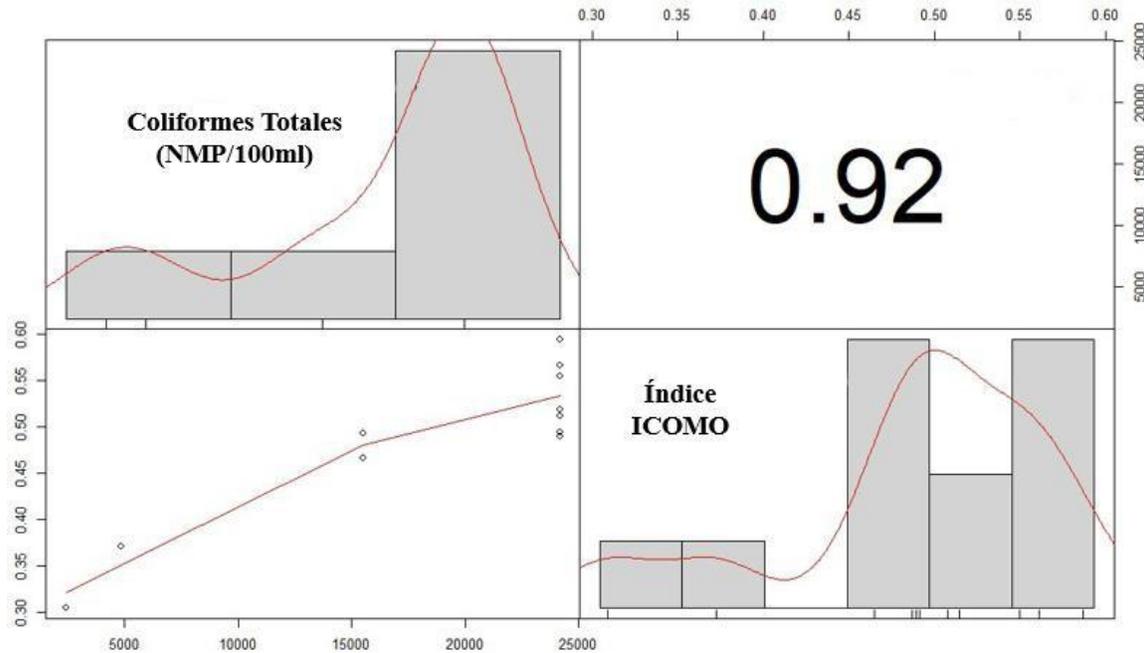
Figura 28. Correlación coliformes totales -índice ICOMO-pearson, por Aguilar S & Solano G, 2018.

método de cálculo establece el índice más alto para concentraciones de microorganismos superiores a 20000 NMP/100ml, lo cual se presentó en el 66.6% de los datos recolectados, corroborando que este parámetro presenta el mayor efecto sobre el índice ICOMO, para este caso de estudio.

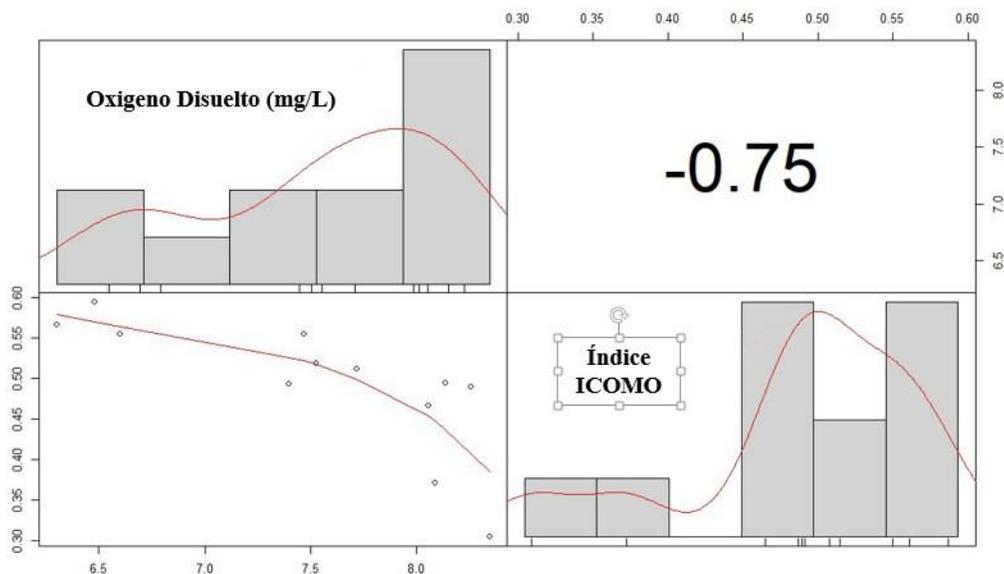
Figura 29. Correlación oxígeno disuelto - índice ICOMO-pearson, por Aguilar S & Solano G, 2018.

El oxígeno disuelto en la fuente de estudio, es inversamente proporcional a valor del índice ICOMO, como se observa en la figura 29. La disminución del oxígeno disuelto se asocia a las bacterias aeróbicas que descomponen materia orgánica, consumiendo el oxígeno de los cuerpos de agua (Sardiñas & Chiroles, 2006), por consiguiente, una disminución en el oxígeno disuelto resultará en un índice de contaminación por materia orgánica mucho más elevado.

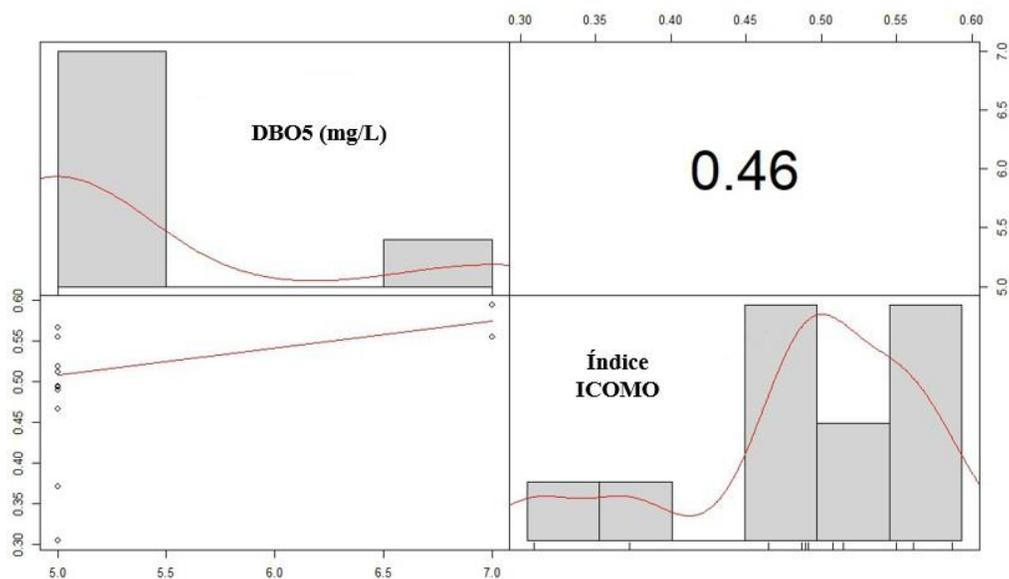
Figura 30. Correlación DBO5 - índice ICOMO método de pearson, por Aguilar S & Solano G, 2018.

Para el caso de estudio el valor de DBO5 no presenta una correlación significativa con respecto al ICOMO (ver figura 30), señalando que, para este caso particular, los resultados no fueron significativos, debido a que el 83% de los datos se encuentran por debajo del límite de detección del método, mientras que los coliformes totales presentaron la mayor correlación con el índice ICOMO, siendo la variable con el mayor peso en los cálculos finales.
