DIAGNÓSTICO SOCIOECONÓMICO COMO INSUMO PARA LA REALIZACIÓN DEL
MAPA DE RIESGO EN EL TRAMO QUE INICIA DESDE LA PERIFERIA DE LA
BOCATOMA DE CAPTACIÓN DE AGUA (QUEBRADA HONDA), HASTA LA
ESTACIÓN DE BOMBEO (PUENTE ABADÍA) UBICADOS EN LA CUENCA MEDIA
DEL RÍO GUATIKUÍA, EN VILLAVICENCIO–META.

UNIVERSIDAD SANTO TOMÁS
FACULTAD DE INGENIERÍA AMBIENTAL
VILLAVICENCIO

Trabajo de grado presentado como requisito para optar al título de ingeniero ambiental

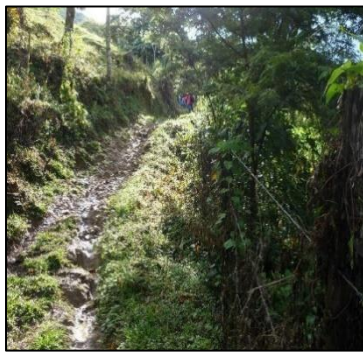
Figura 4. Camino tipo trocha como acceso a la Microcuenca Quebrada Honda, por Castro. A & Díaz. L, 2018.

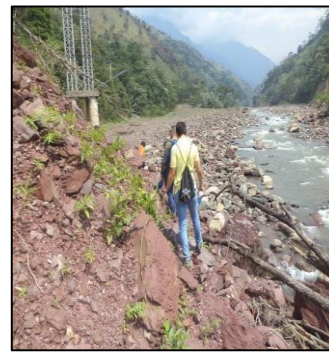
Figura 5. Deslizamientos margen derecho Río Guatiquía obstaculizando vía de acceso, por Castro. A & Díaz. L, 2018.

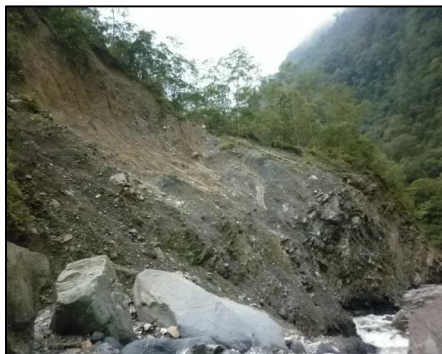
Figura 6. Deslizamientos presentes en la vía que conduce al área de estudio, por Castro. A & Díaz. L, 2018.

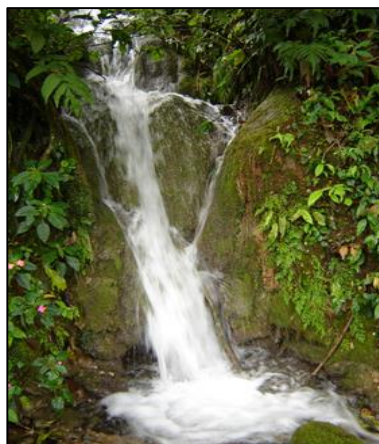
Figura 9. Fuente de agua disponible únicamente en temporada de lluvias, adaptado de Plan de ordenamiento y manejo de la cuenca hidrográfica, Quebrada la Honda, 2016, por Castro. A & Díaz. L, 2018.

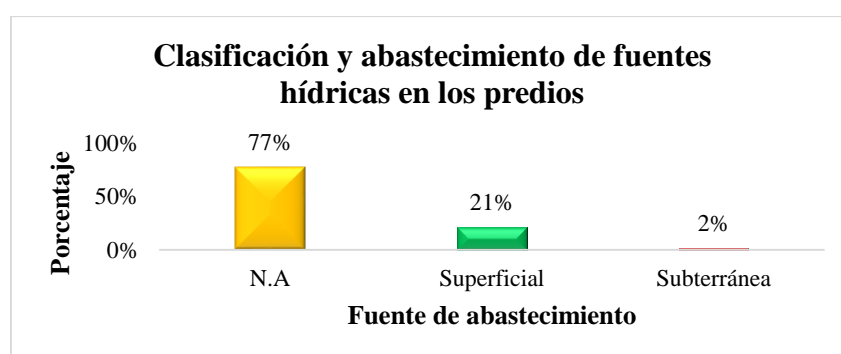
Gráfico 9: Clasificación y abastecimiento del recurso hídrico en los predios, por Castro. A & Díaz. L, 2018.

Por medio de la visita realizada a la Microcuenca, fue posible identificar que 51 de los predios, no cuentan con un sistema de abastecimiento de agua, ya que éstos son predios baldíos; tan sólo 14 se abastecen de una fuente superficial y solo 1 predio tiene fuente de abastecimiento subterránea, y el 79% restante (N.A No Aplica) debido a que son predios baldíos. Con esto se

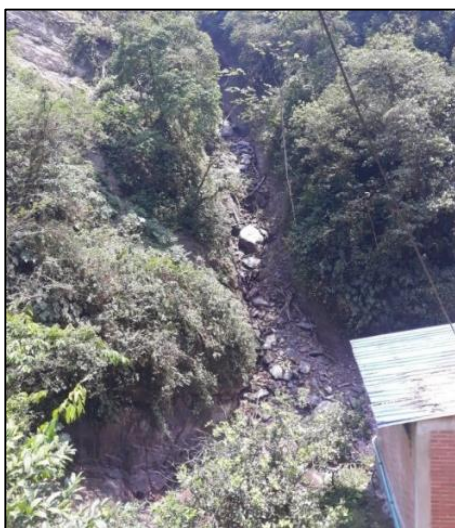
A lo anterior, se confirma que son muy pocas las personas de la comunidad que tienen conocimiento frente a las problemáticas que esta actividad con lleva, sin embargo, la problemática se convierte en un factor de riesgo que siguen desconociendo, y al cual no le dan importancia. Asimismo, la ausencia de protección del suelo que brinda el follaje hace menos resiliencia al suelo frente a los cambios climáticos que se presentan, añadiendo además que las constantes precipitaciones y vientos que se presentan en la microcuenca pasan a jugar un papel negativo para estas laderas ya que al estar en contacto con el suelo vencen la resistencia del mismo y se genera la erosión.

Figura 10. Deslizamientos provocados por problemas de erosión presentes en la Microcuenca, por Castro. A & Díaz. L, 2018.

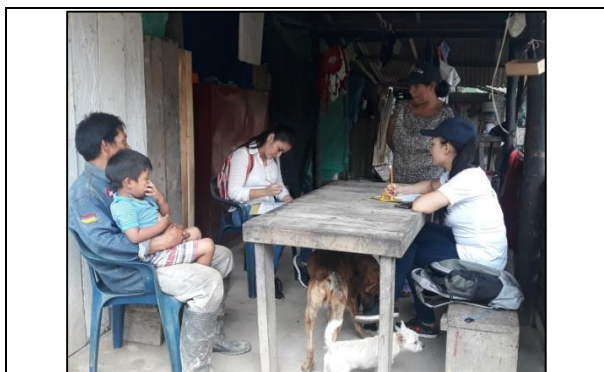
Ilustración 10: Vivienda presente en la vereda Quebrada Honda, material tipo madera. Por Castro. A & Díaz. L, 2018.....

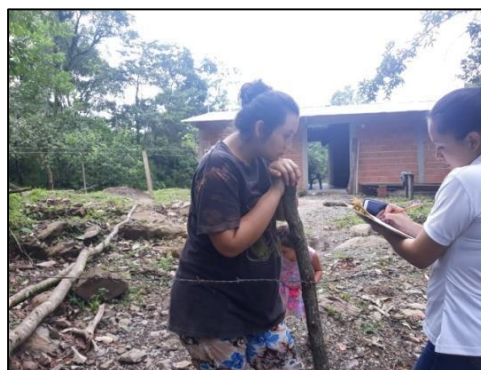
Ilustración 11: Vivienda presente en la vereda Quebrada Honda, material tipo bloque. Por Castro. A & Díaz. L, 2018.
