**UNIVERSIDAD SANTO TOMÁS – SECCIONAL TUNJA**

**FORMATO SEGUIMIENTO PASANTÍA / TRABAJO SOCIAL**

<b>Nombre empresa</b>	Constructora Amavia S.A.S.			
<b>Nombre estudiante</b>	Kevin Steven Niño Cortés			
<b>Semana No.</b>	1	<b>Rango fecha</b>	11-11-2019	16-11-2019
				<b>Total Horas Aprobadas</b> 42

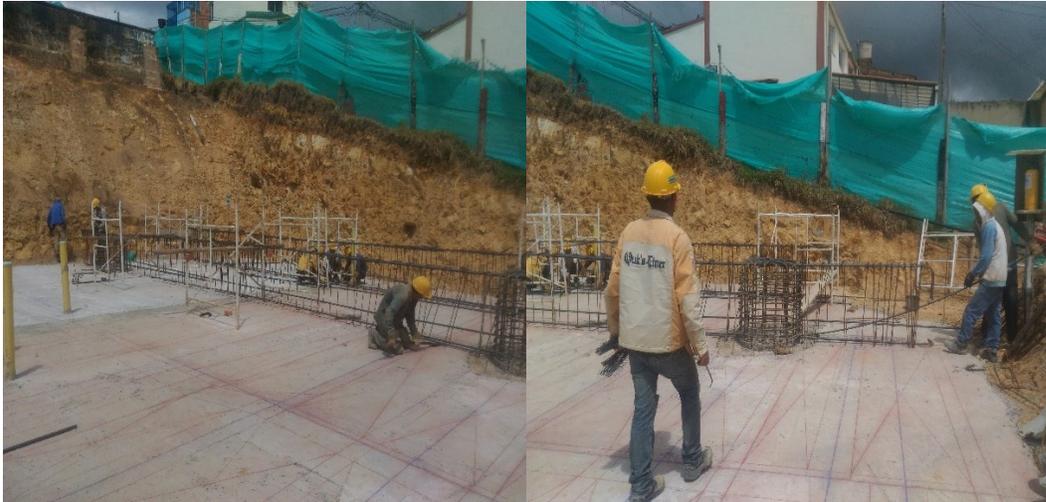
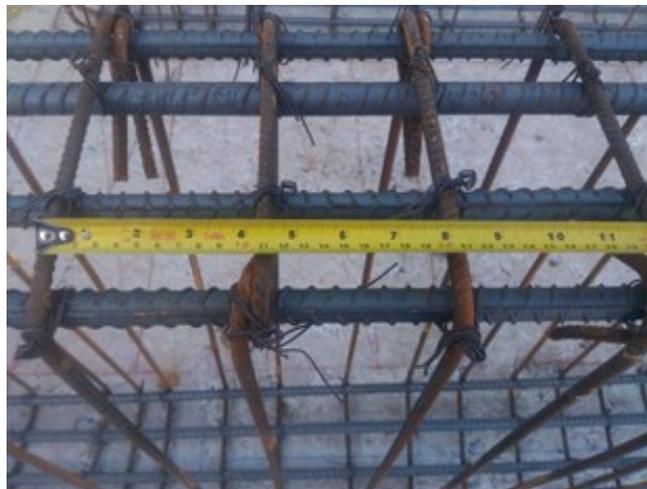
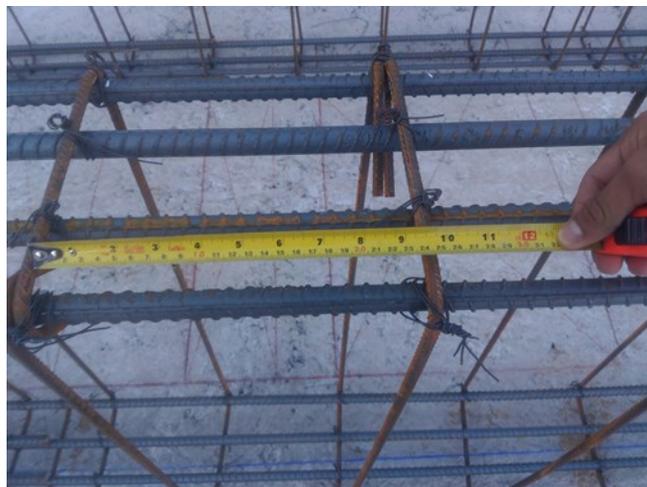
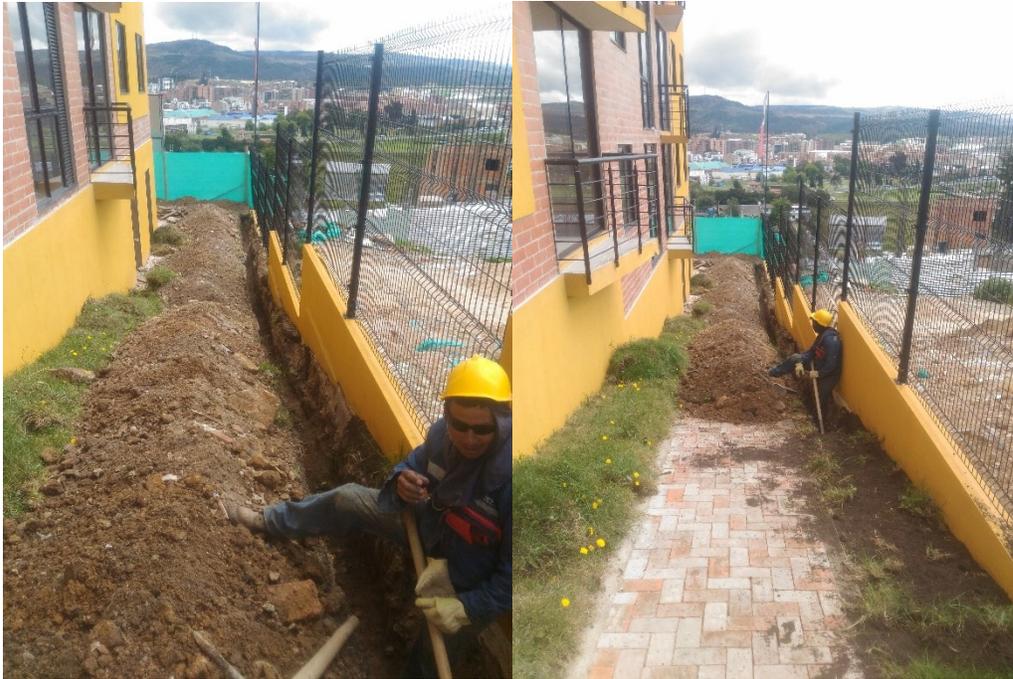
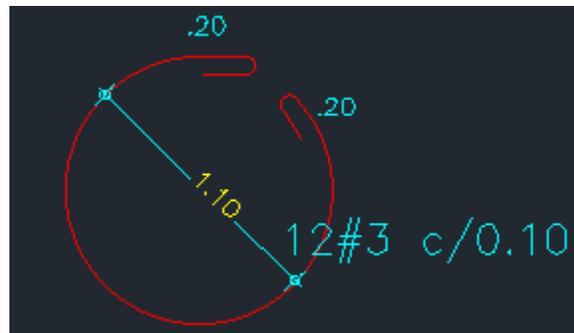
Anexo A.1.

En el día se realiza actividad de amarrado de acero en vigas Vc-03, Vc-07, Vc-11, Vc-17, Vc-18, Vc-21 y Vc-38, se controla la cantidad de ostribas y espaciamiento correspondiente haciendo los cálculos respectivos para garantizar el mismo número de refuerzo disminuyendo la distancia entre flejes.

Se prosigue con la excavación en caisson C3 y se prepara la formaleto, para fundir el día siguiente.

Control en la excavación requerido para la instalación de la red matriz de gas natural.

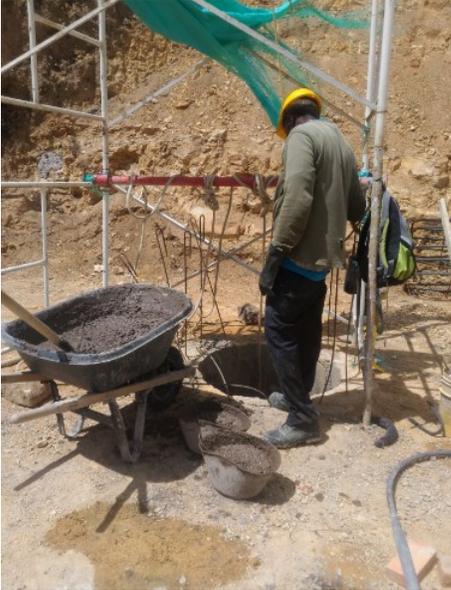
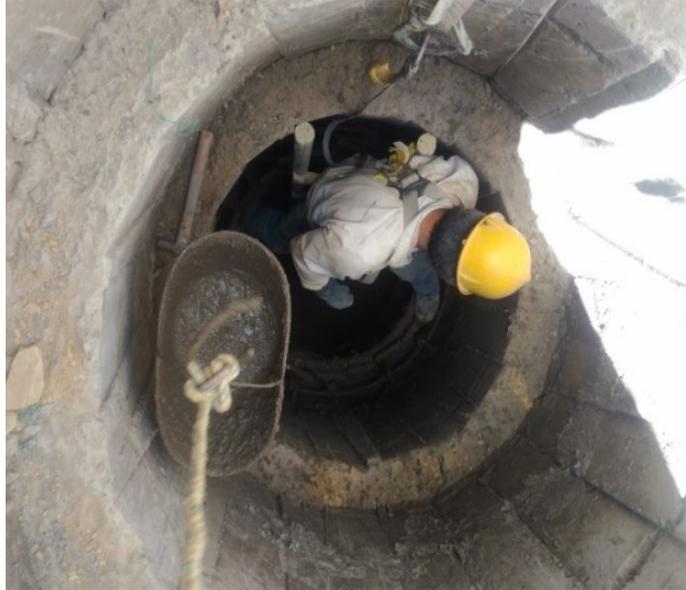
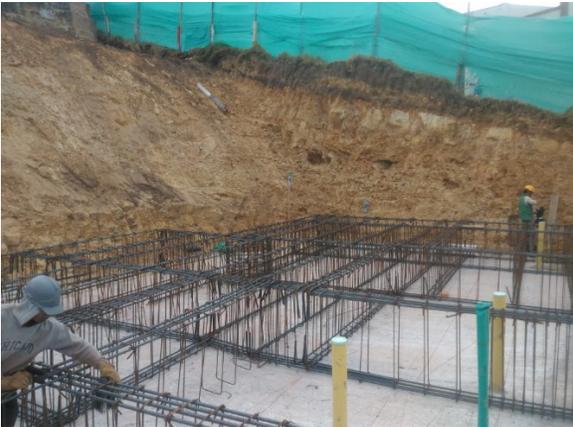
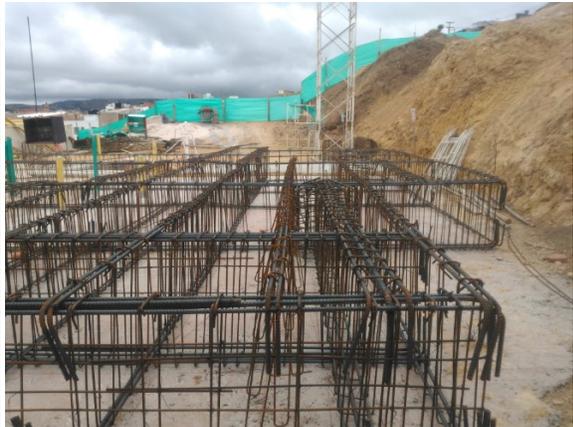
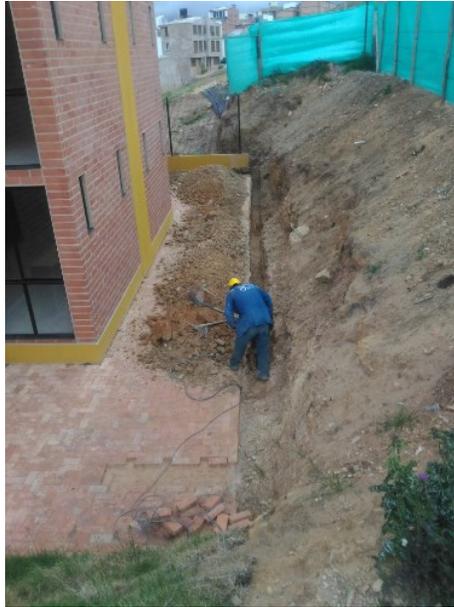
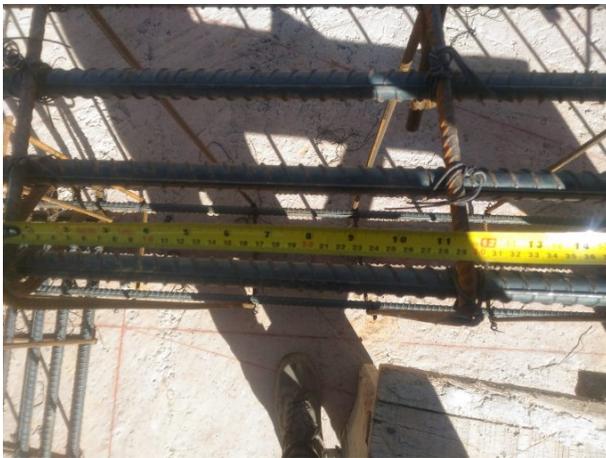
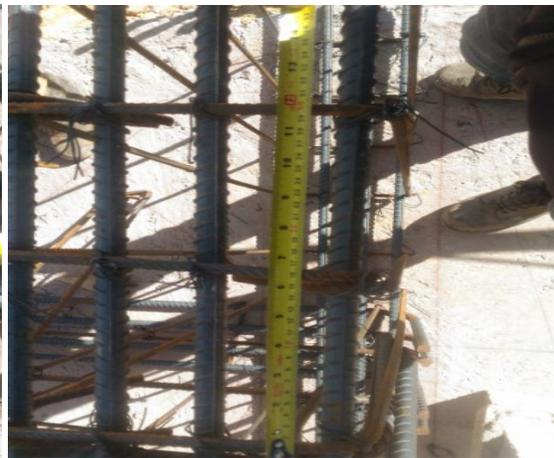
Anexo A.2

Se inicia el día con el amarrado y control de las vigas Vc-02, Vc-04, Vc-06, Vc-08, Vc-22, Vc-23, Vc-24, Vc-25, Vc-32, Vc-34A y Vc-36; se controló el refuerzo superior como inferior y respetando el número de estribos pero no de espaciamiento.

Se procedió a fondar el último quillo del caisson C-3, para luego proceder a introducir el fuste para dicho caisson.

Excavación fachado oeste, red matriz de gas natural, Torref.

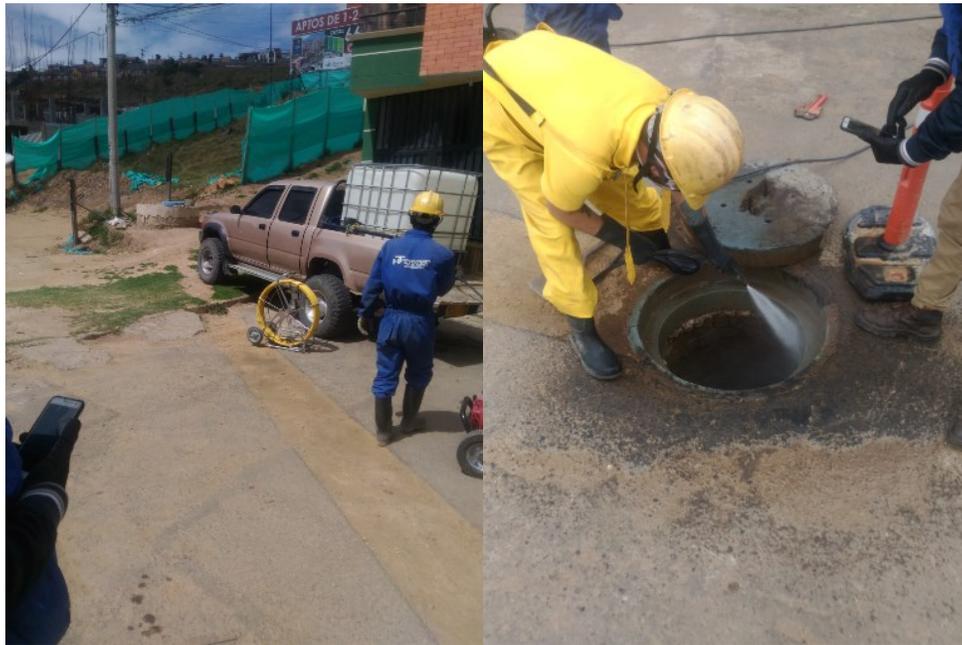
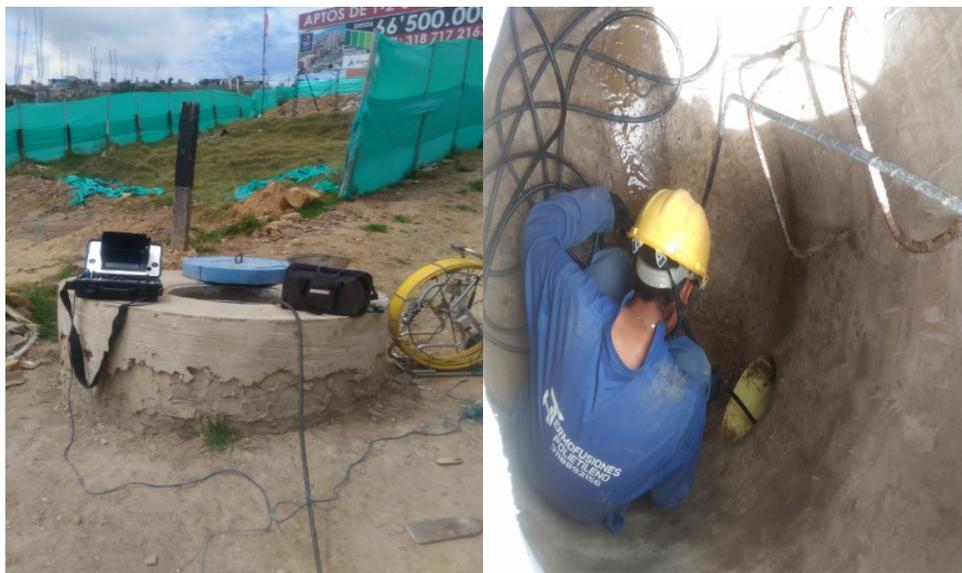
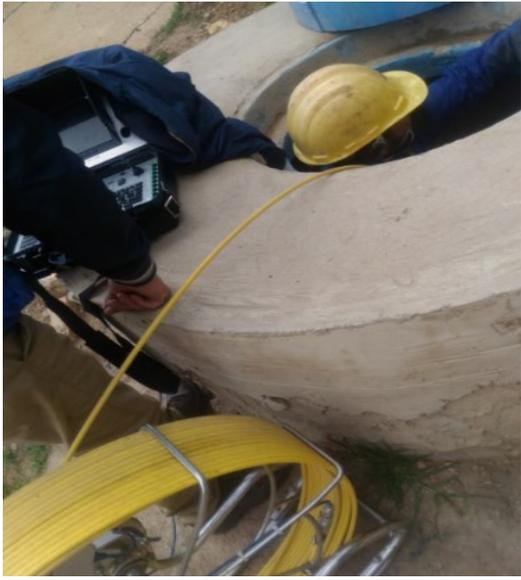
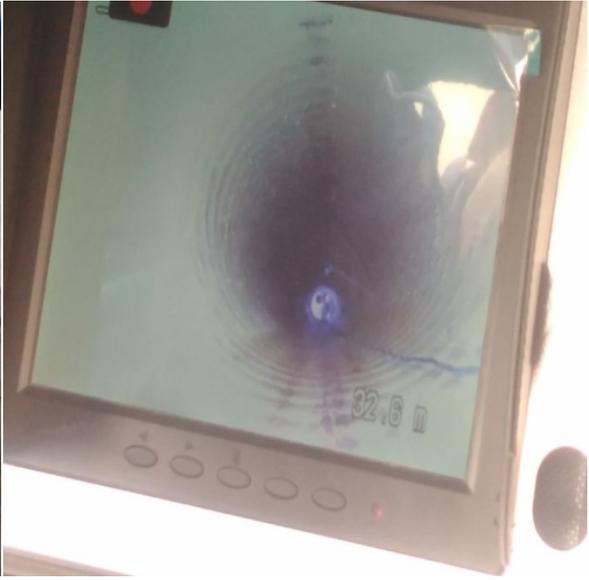
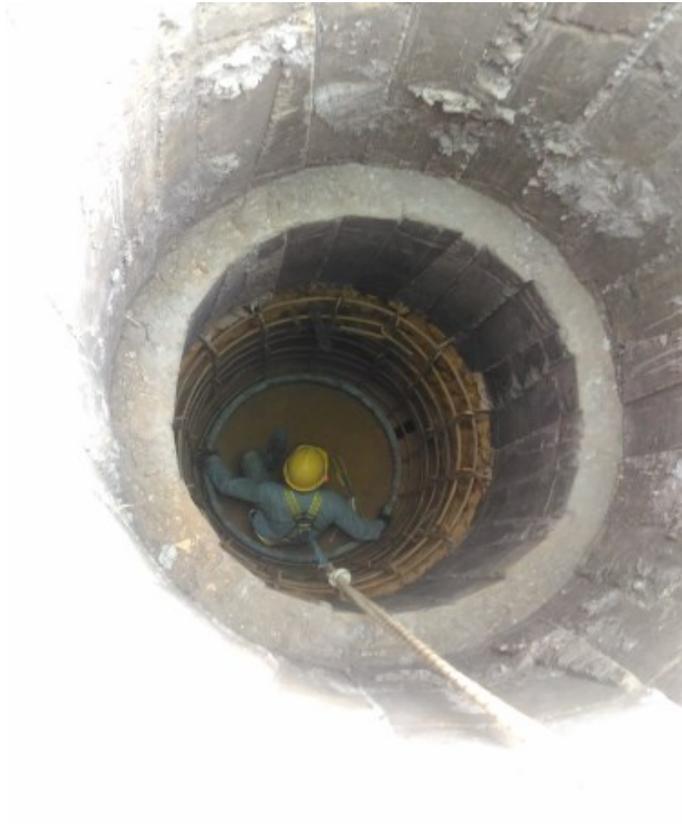
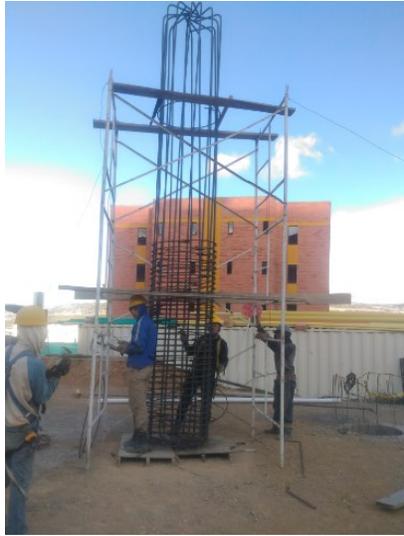
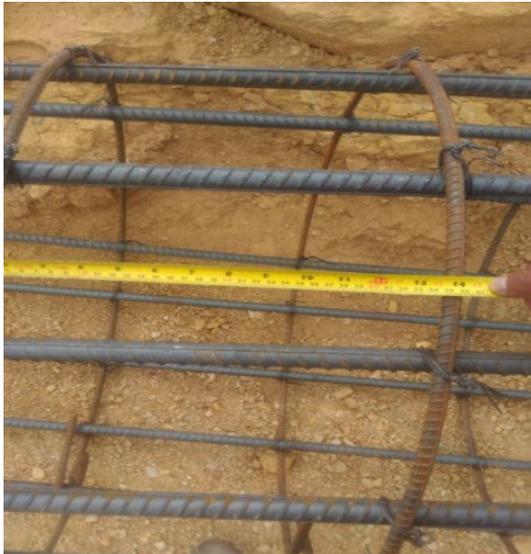
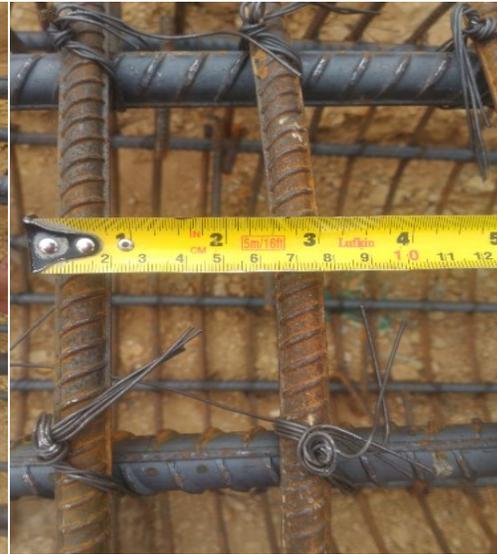
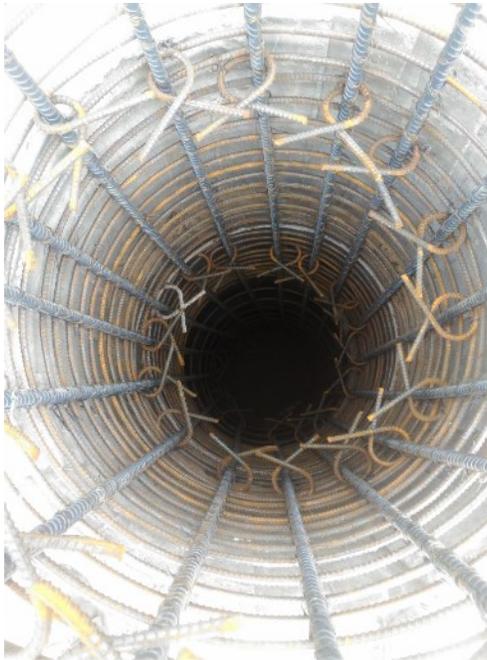
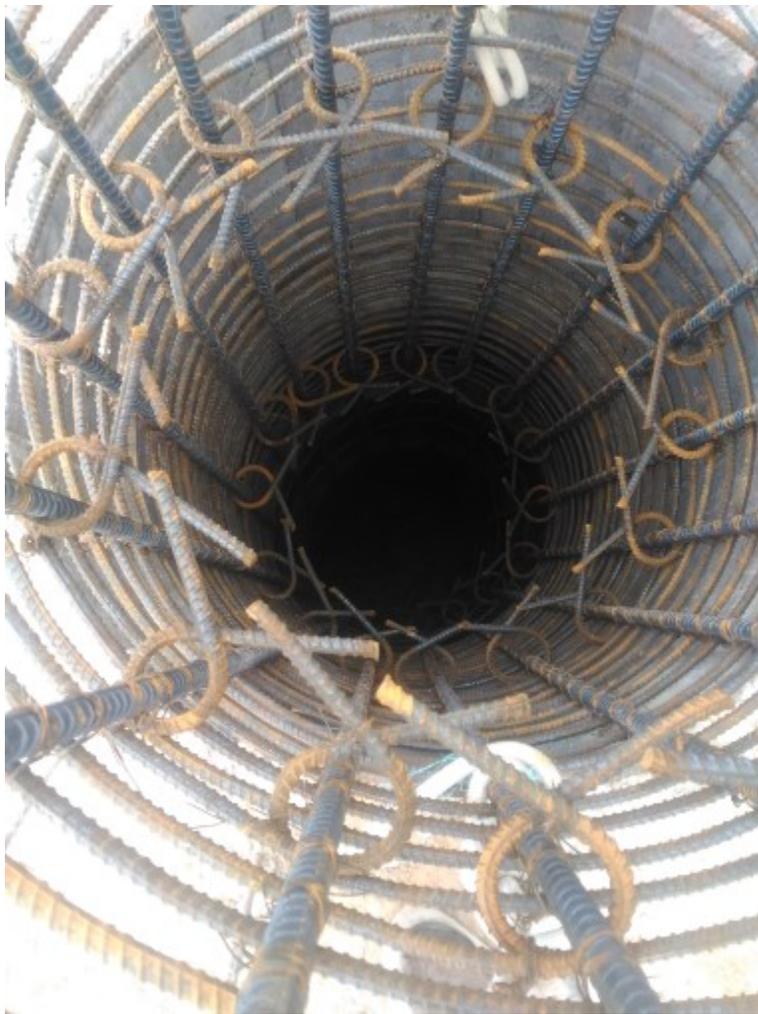
Anexo A.3

El día de hoy se tiene programada la visita del Ing. Hilton, para el chequeo y verificación de las condiciones y limpieza de la tubería que une los pozos de inspección; mediante el uso de hidrolavadoras y uso de una sonda con cámara para verificar las condiciones de la tubería, finalizado la visita no arrojó resultados negativos, todo está en orden.

Se fundió el solado de la caja de inspección ubicada al lado del ascensor. Se realizó la demarcación de gres, ubicación de vigas y casetones, mediante el uso de la sombra.

Se realizó control en el amarre de la armadura del caisson C-3, se controló el número de refuerzos y el número de estribos, longitudinalmente; adicional a esto se recomendó el amarre de los estribos de forma helicoidal para garantizar una mejor distribución en el amarre de los estribos.

Se verificó el refuerzo del último anillo del caisson B-12, además de esto el ancho del anillo que tiene que ser de 0,10m para un diámetro total de 1,20m.

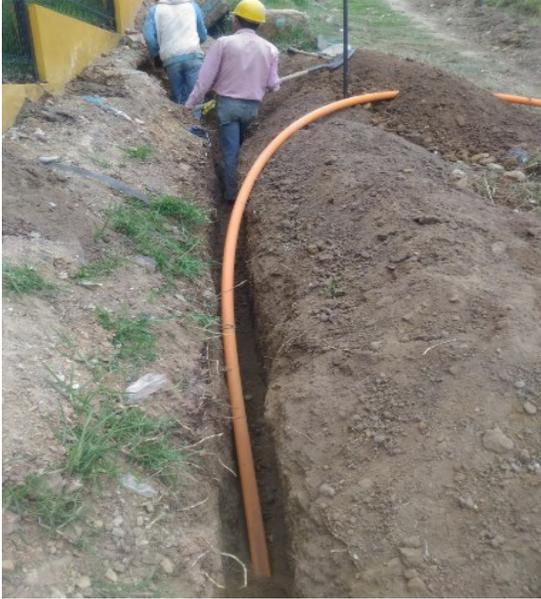
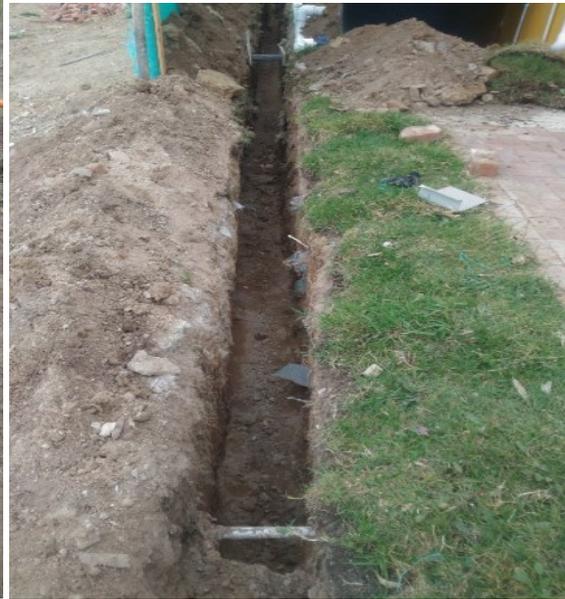
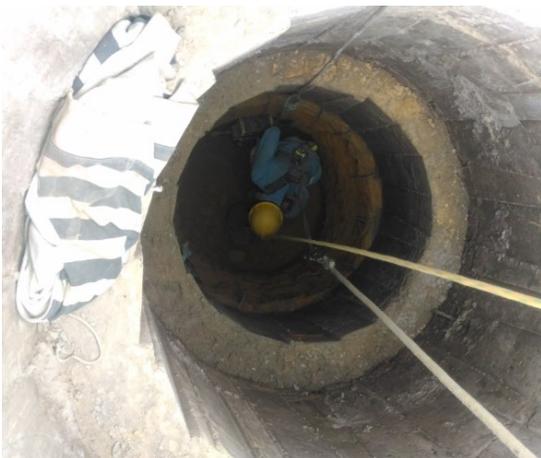
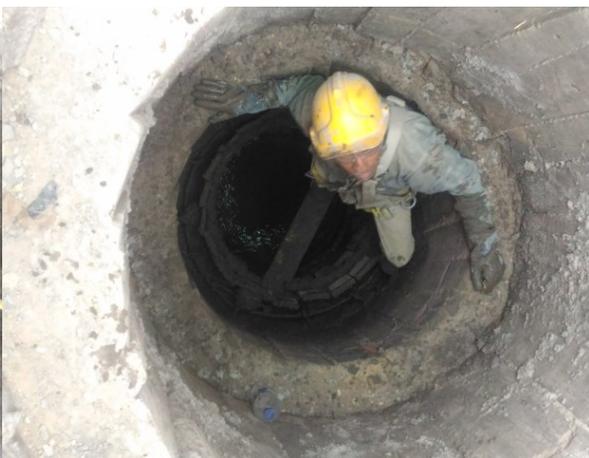
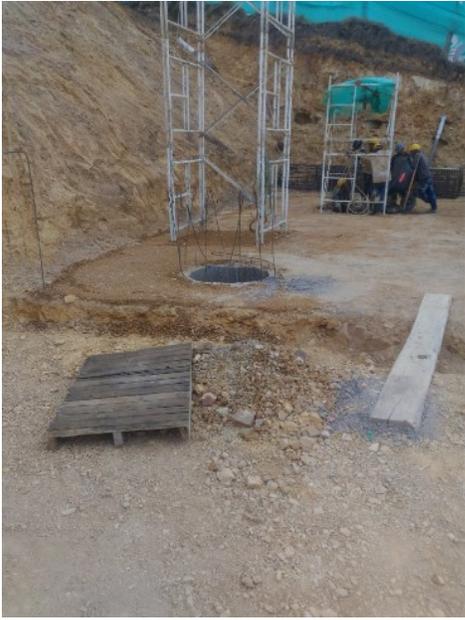
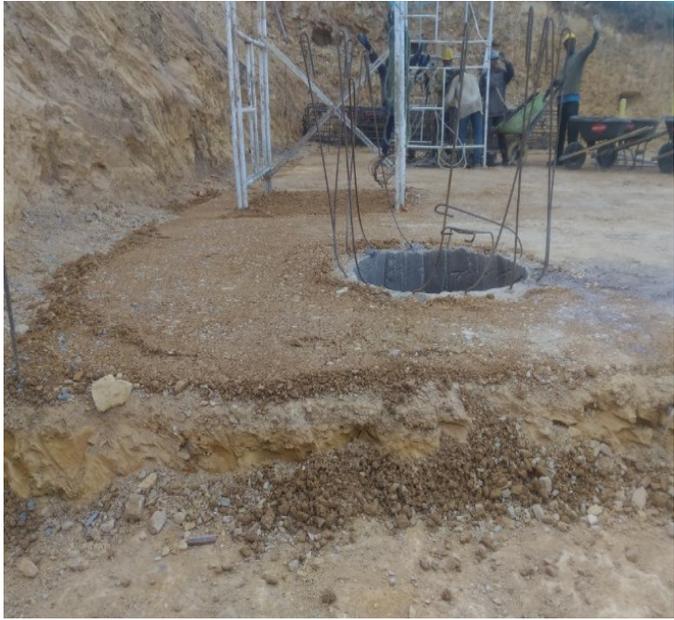
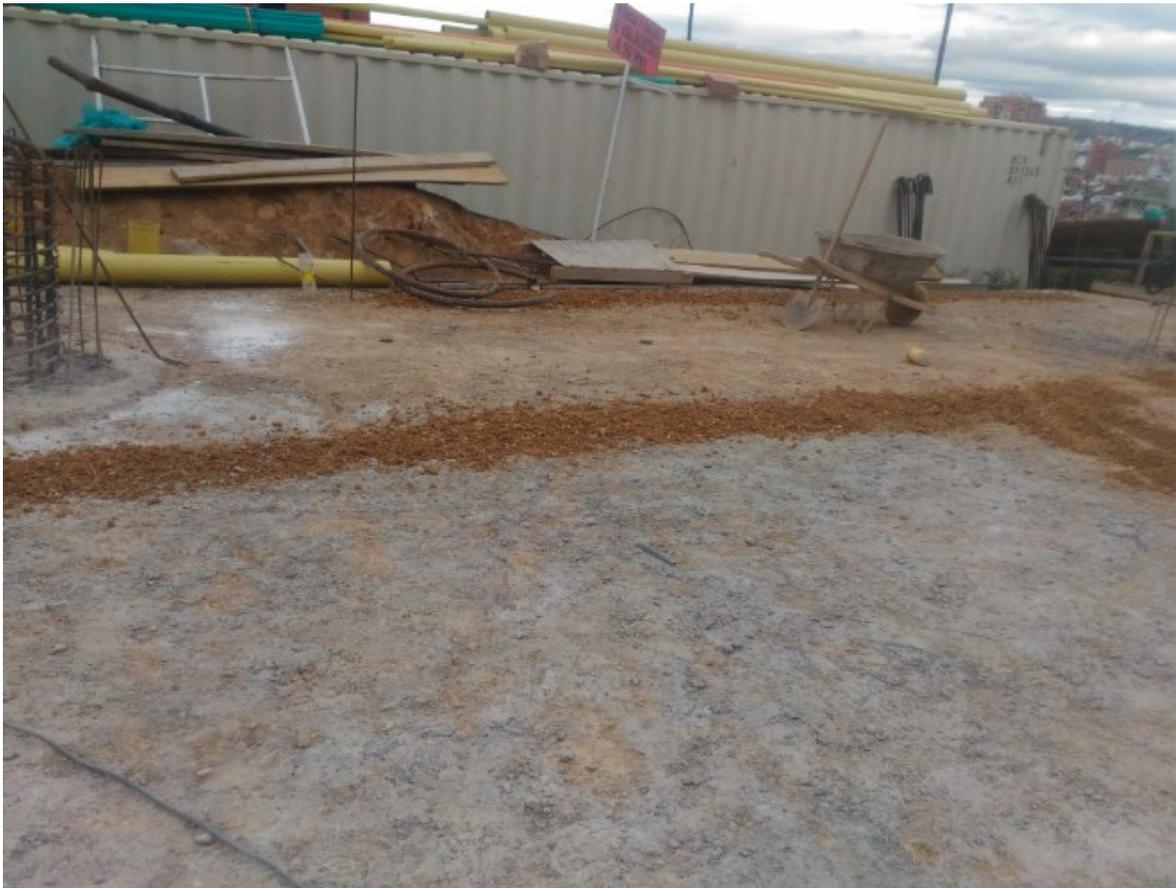
Anexo A.4

Se inicia el día con el control en la excavación para instalación de la red matriz de gas natural, ubicada en la fachada este de torre 1; dicha excavación tendrá una profundidad de 1m y un ancho de 0,50m.

Se realiza el control de excavación para el caisson C-3 que falta por fundir el último anillo; por último se funda los últimos anillos de los caissons C-15 y B-12, ya que la armadura de estos se introduce el día de mañana.

Se realiza la nivelación de terreno con recebo de una granulometría fina, de tal manera que quedará -1,05m por debajo del nivel 0,00m de torre 2.

Se realiza requerimiento para camilla perimetral de torre 2.

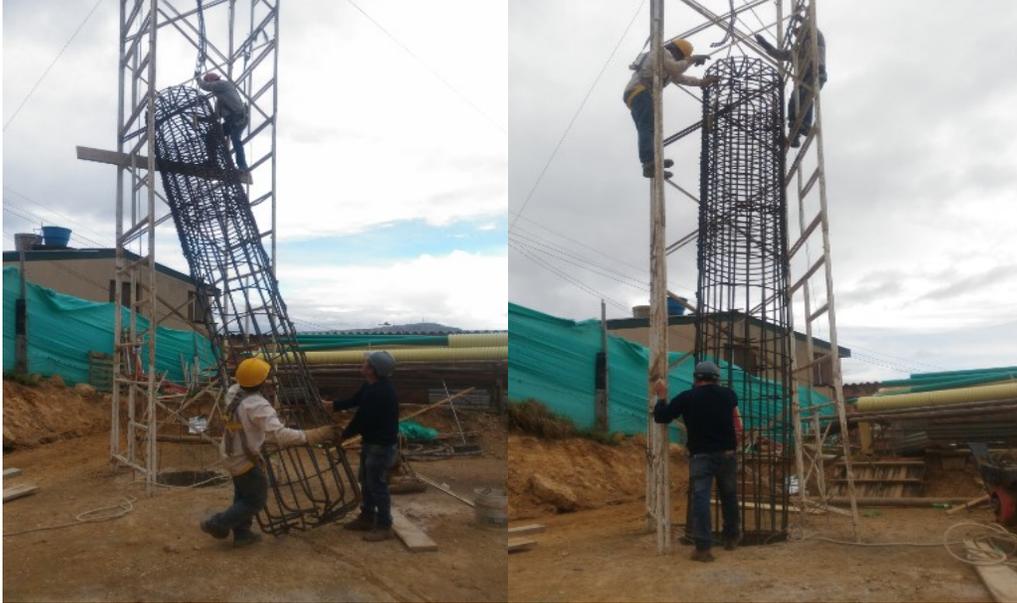
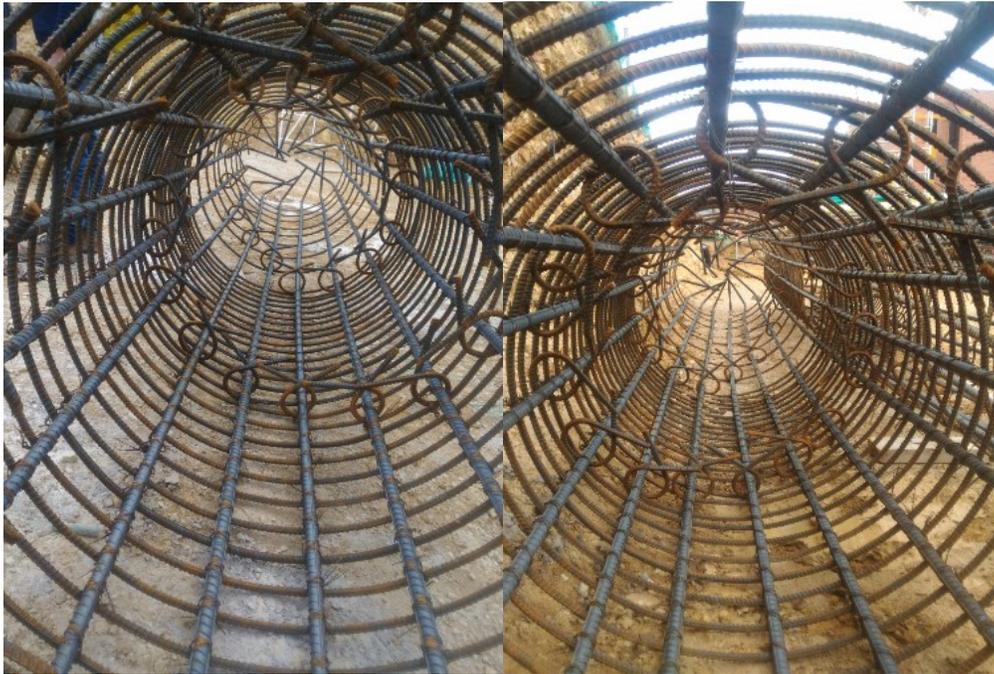
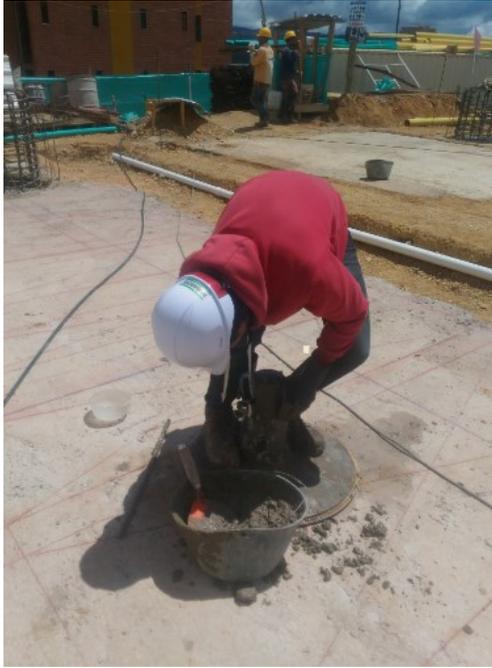
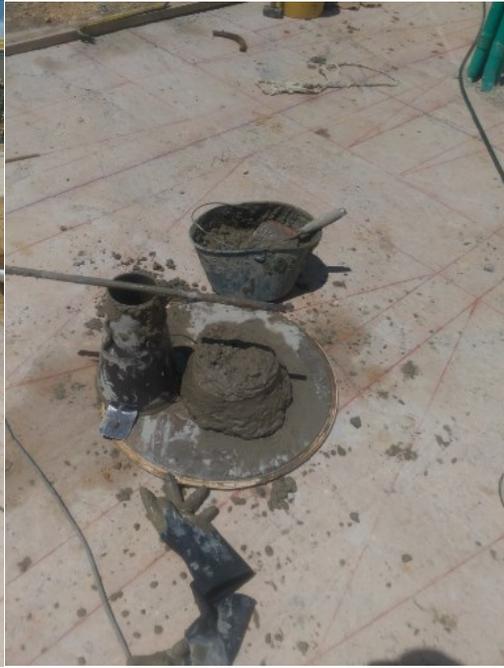
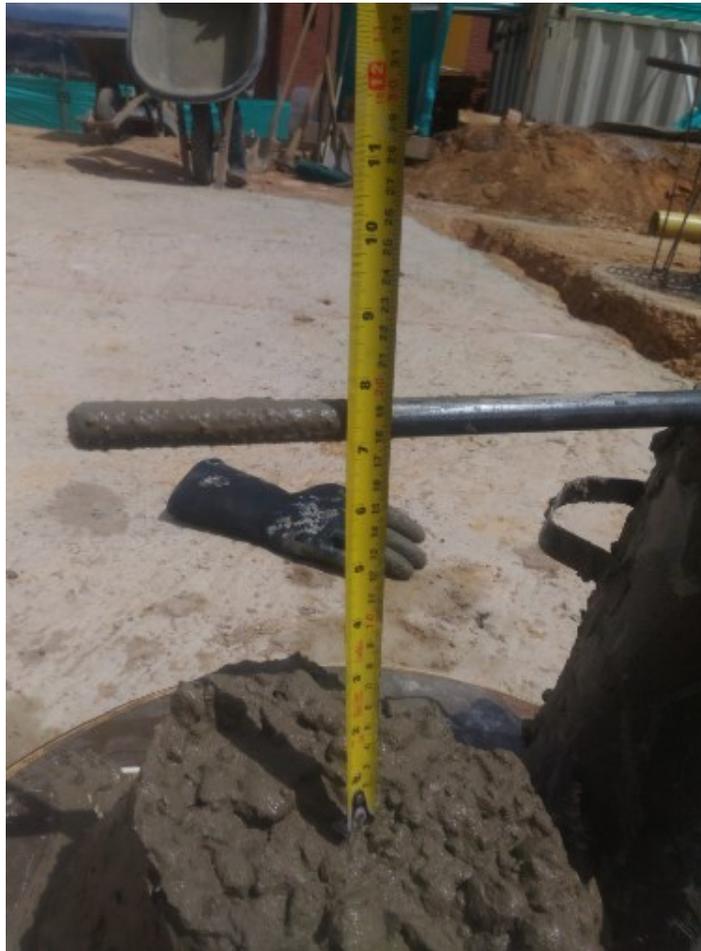
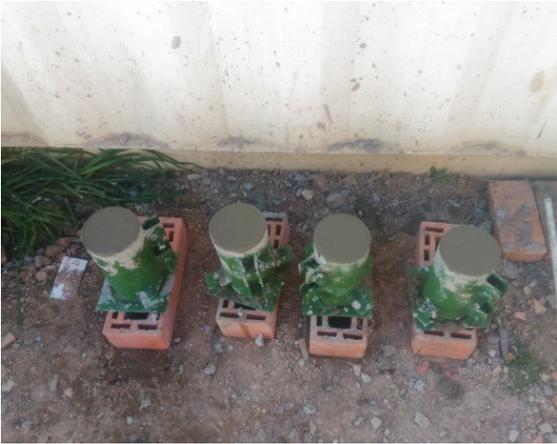
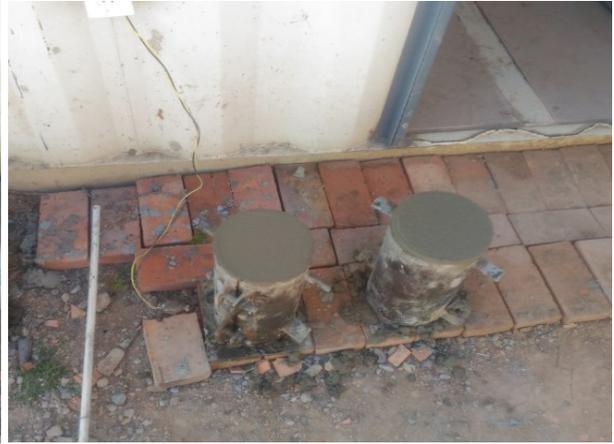
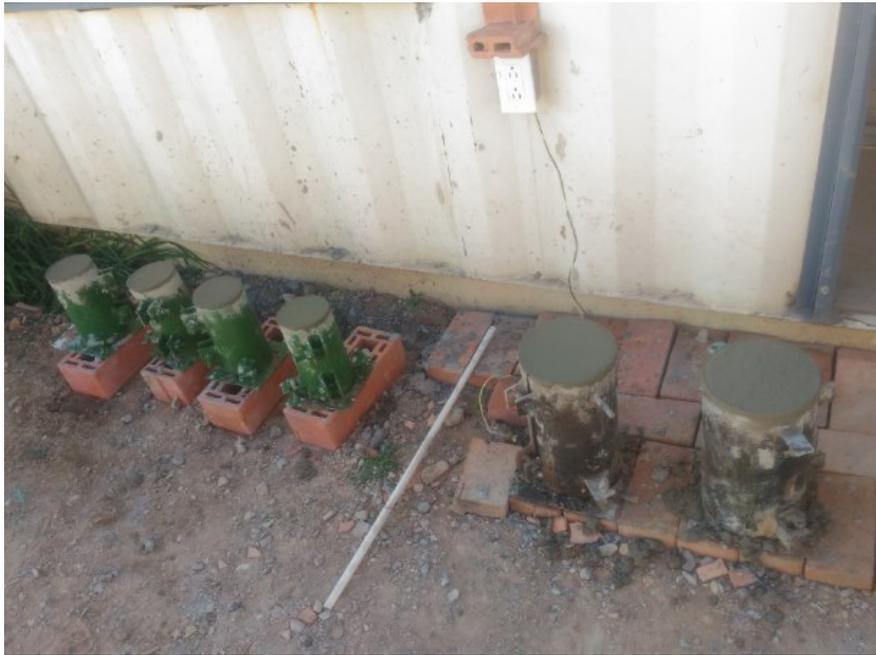
Anexo A.5

El día de hoy se inicia con la actividad de colocar las armaduras de los fustes dentro de los caissons C-15, B-12 y B-6; ya que son estos los fustes programados para ser fundidos el día de hoy.

Además de esto se realizó el ensayo de slump o cono de abrams con el fin de verificar el asentamiento del concreto premezclado, que proviene de Holcim, se requiere un asentamiento entre 150mm a 200mm que corresponde a una consistencia fluida, líquida del concreto.

Se realiza tabla de excel con asentamientos medidos para las 3 descargas de concreto utilizado en los 3 diferentes fustes. (Fundir).

Por último se sacan muestras de concreto de cada uno de los uniones para realizar los cilindros correspondientes para cada caisson, los cuales fueron seis cilindros, cuatro de (4x8") y dos de (6x12").
