UNIVERSIDAD SANTO TOMÁS
PRIMER CLAUSTRO UNIVERSITARIO DE COLOMBIA

ESTUDIO PATOLÓGICO Y DE VULNERABILIDAD SÍSMICA VIVIENDA
FAMILIA FORERO, VILLA DE SAN DIEGO DE UBATÉ
CUNDINAMARCA.

ESPECIALIZACIÓN PATOLOGÍA DE LA CONSTRUCCIÓN
FACULTAD DE CIENCIAS Y TECNOLOGÍA
UNIVERSIDAD SANTO TOMÁS
BOGOTÁ D.C.

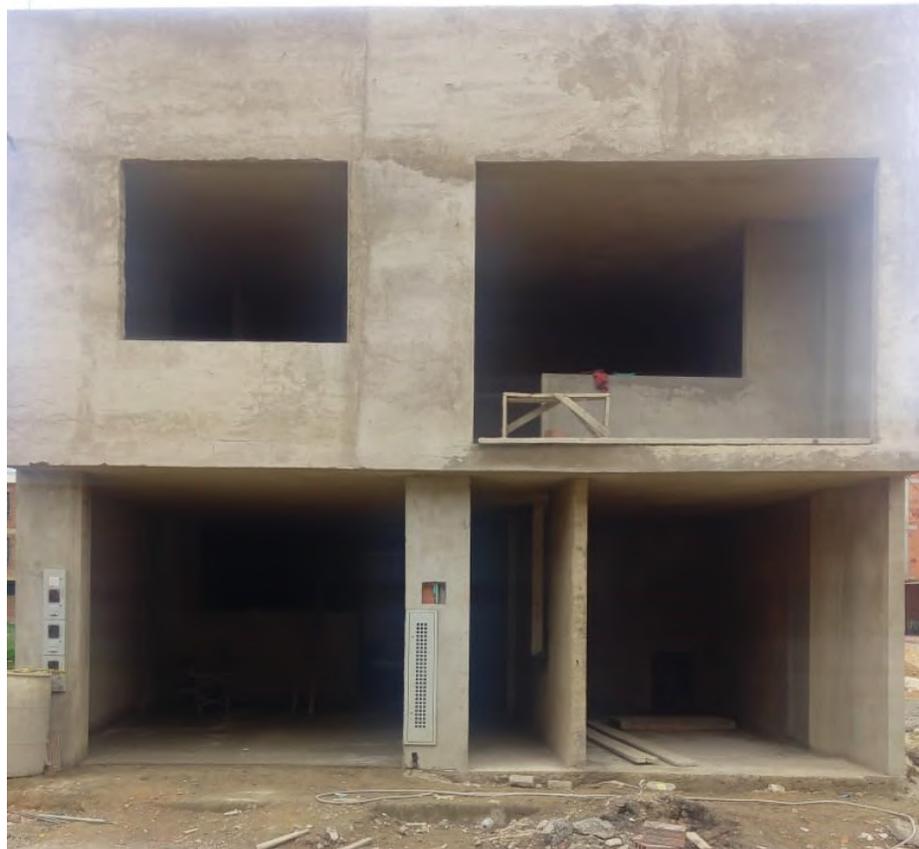
Ilustración 1: Fachada principal.

Por otra parte, durante la visita se inspeccionó y se tomó registro de la condición y de las características visibles de la estructura y de sus elementos constitutivos, así: la cual se encuentra en obra gris, se observó que presenta deficiencias constructivas y problemas de diseño estructural; algunos de los problemas observados, son: la ausencia de dilatación entre los elementos no estructurales o arquitectónicos y la estructura, irregularidad de desplazamiento de los planos de acción, debido a que se decidió suprimir una columna, se presenta pases de tubería en las zonas de confinamiento y algunos de los diámetros de estas exceden las recomendaciones del reglamento de Construcción Sismo Resistente.

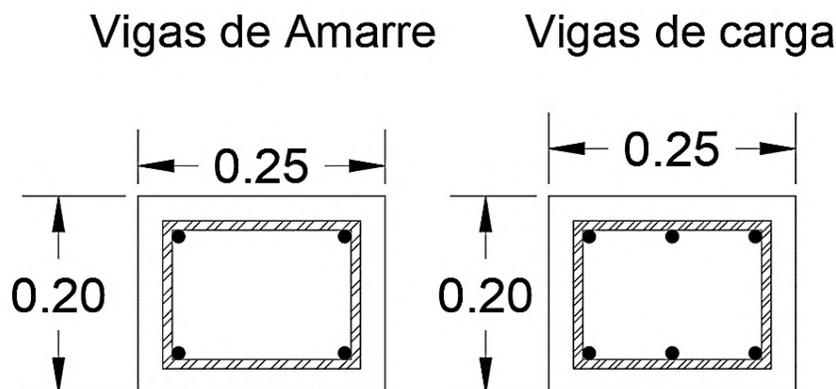
Ilustración 4: Sección transversal vigas

Vigas: Las vigas de amarre y carga de acuerdo con lo consultado con el maestro tienen una sección transversal de 25 cm X 20 cm la colocación de los estribos se realiza cada diez centímetros (10cm) en la zona cercana a los apoyos durante 1.0 metro y en el centro de la luz cada quince centímetros (15cm) difieren en que el acero longitudinal de refuerzo consta de tres barras de media pulgada 3#4 arriba y 3#4 en la parte inferior para las vigas de carga mientras para las vigas de amarre se colocaron 2 varillas de media arriba y abajo.

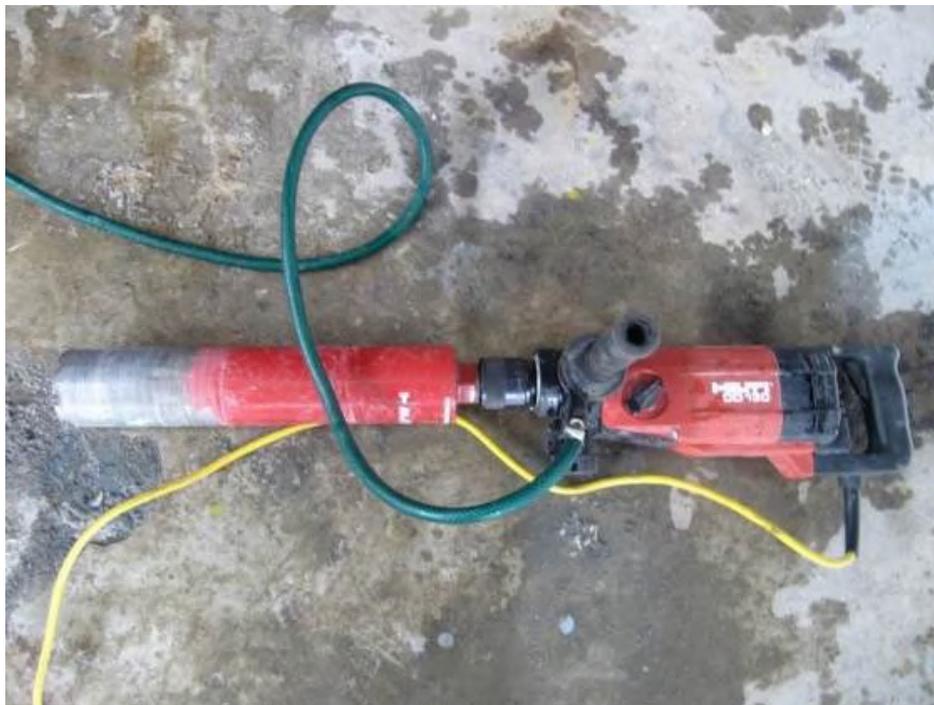
Ilustración 5: Equipo de extracción de probetas

Se toma un total de cinco (5) núcleos para determinar la resistencia de los concretos, distribuidos de la siguiente manera:

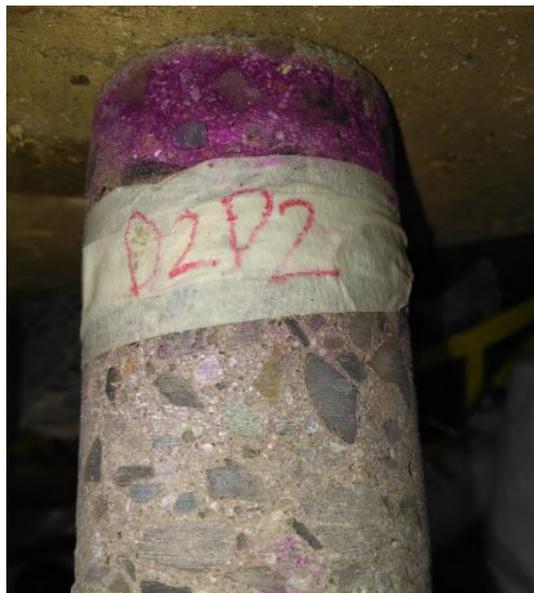
Ilustración 23: Ensayo de carbonatación en la probeta D2P2

El ensayo: El método empleado es el de vía húmeda con solución de indicador ácido-base, fenolftaleína. El ensayo se realizó sobre núcleos de 2 pulgadas de diámetro y una profundidad media aprox. de 10 cm. Sobre la superficie de las probetas se determinó la profundidad de carbonatación. Se realizo la prueba de carbonatación sobre los cinco núcleos para medir la resistencia y adicionalmente en dos núcleos más para complementar la prueba de carbonatación.

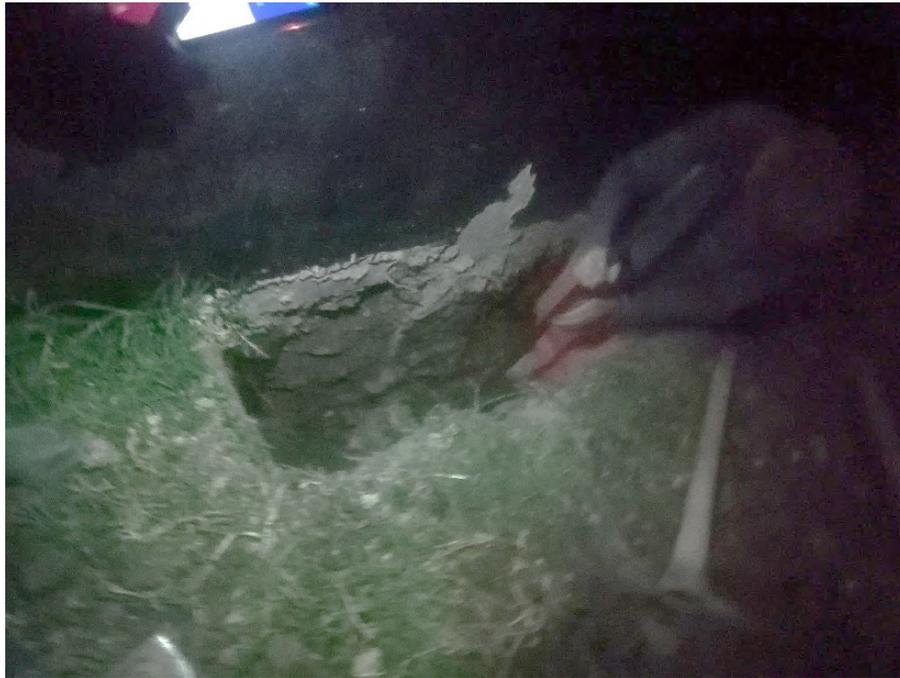
Ilustración 32: Fotografía apique #2

En dicho apique se evidencia que la cimentación existente corresponde a zapatas en concreto unidas entre si con vigas de cimentación en concreto con las siguientes dimensiones

Se evidencia, por la dureza de la excavación del apique el grado de compactación del terreno el cual es inadecuado, sin embargo, se aduce al lindero del lote.

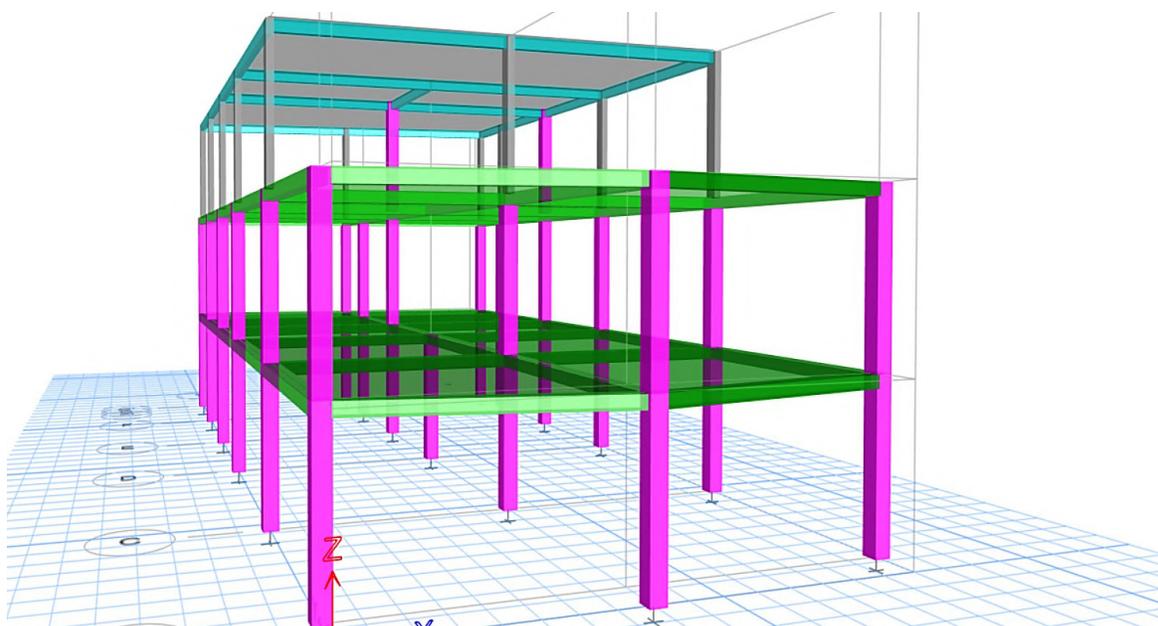
Ilustración 34: Vista isométrica del modelo matemático realizado en el programa ETABS

En el **Anexo 2**, expone el modelo matemático elaborado a partir de Etabs, con las propiedades mecánicas y físicas de los materiales constitutivos.

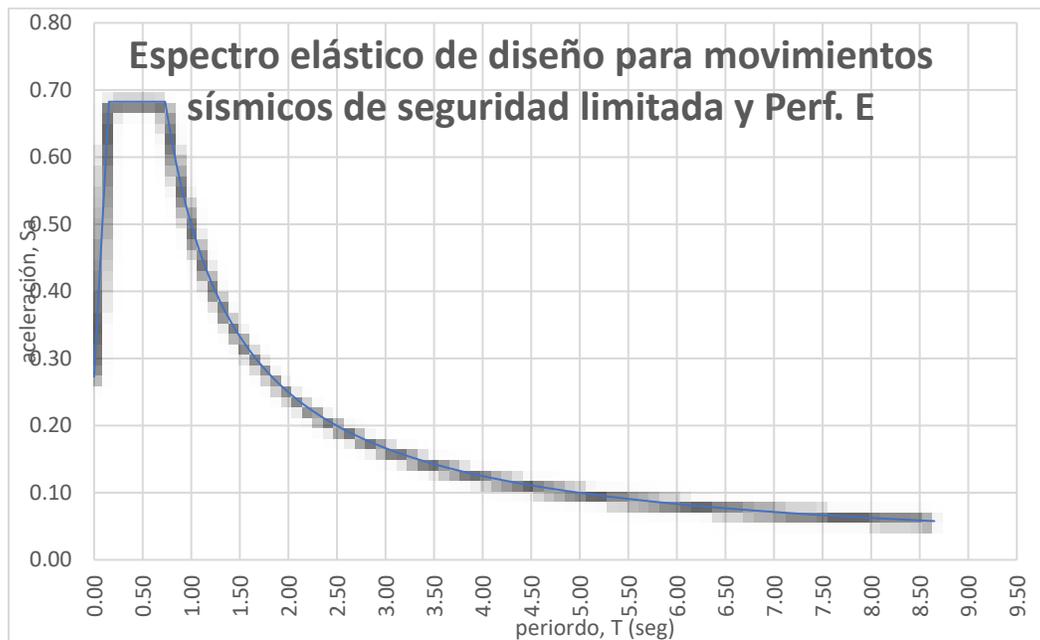
Ilustración 39: Espectro para evaluación de estructuras con movimientos sísmicos de seguridad limitada y perfil de suelo tipo E

Con los parámetros antes definidos, se obtiene el siguiente espectro de diseño, para fuerzas sísmicas de seguridad limitada.

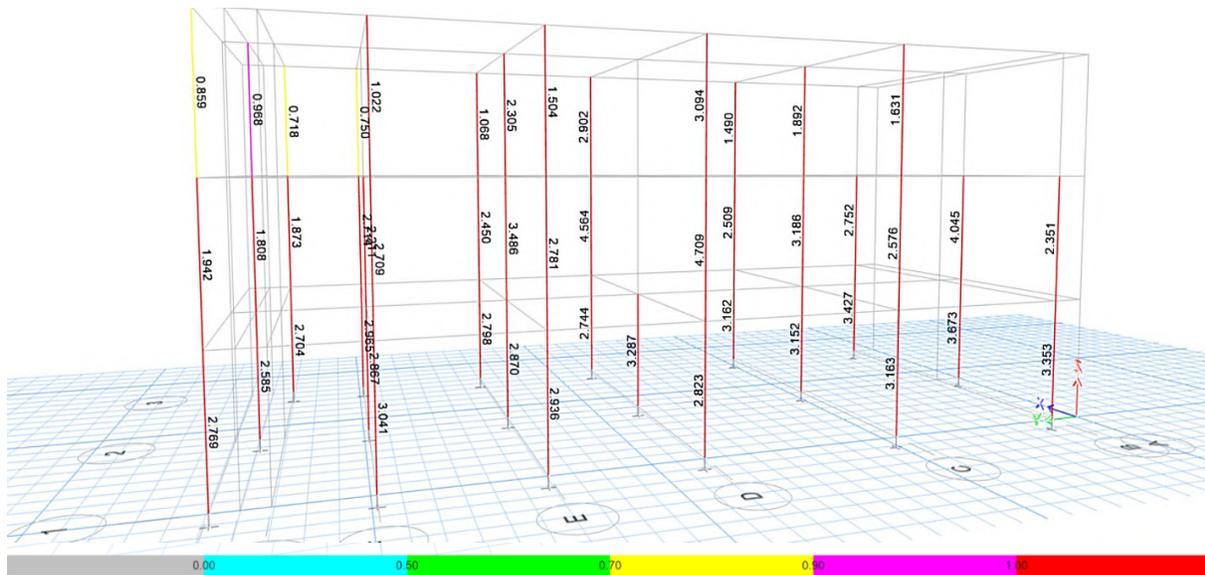
Ilustración 45: Índices de sobreesfuerzo en columnas o PMM Ratios (no está afectado por el coeficiente de calificación.)

$$IV = \frac{1}{I.S} \therefore I.V = \frac{1}{5.89} \therefore IV = 0.1677$$

El análisis sísmico efectuado, expone que el paciente carece de la rígides y resistencia, antes las sollicitaciones previstas por el reglamento para la evaluación de estructuras existentes (movimientos sísmicos con seguridad limitada), véase ilustración 45.

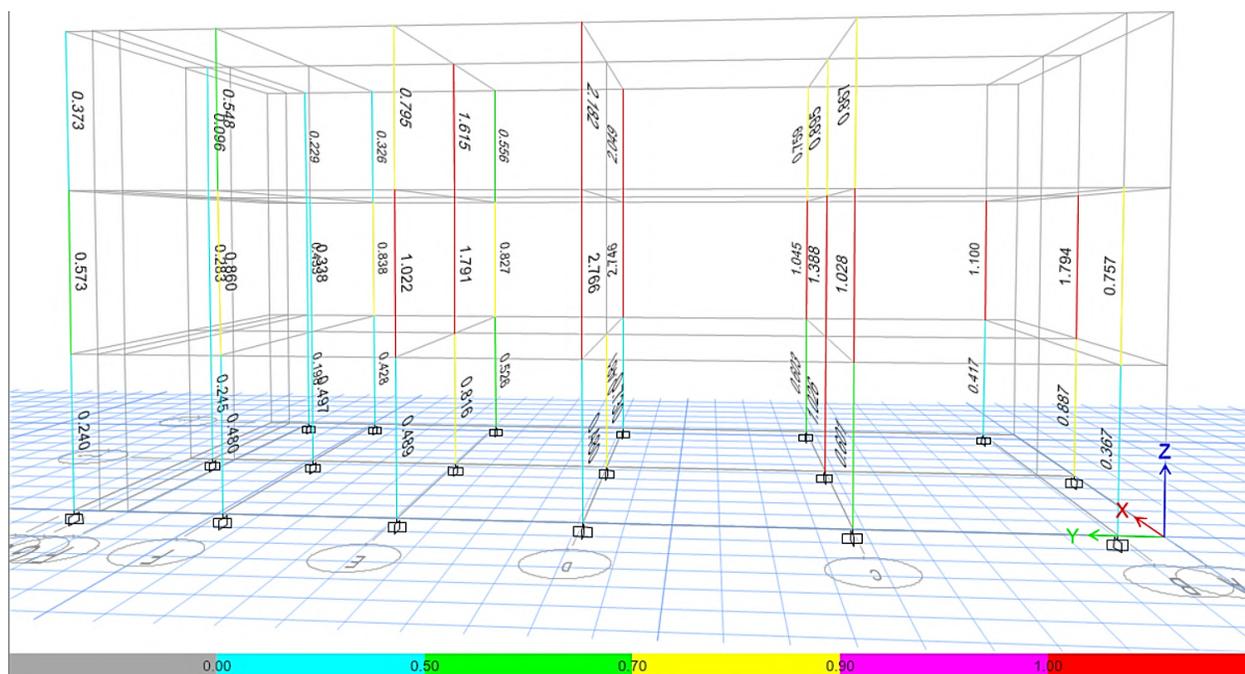
Ilustración 47: Ratios carga axial momento, (PMM), para cargas de servicio

En el grafico anterior, se puede observar, que, la oferta de resistencia de los pórticos de concreto no satisface la demanda ante cargas de servicio y esta es superada de forma cuantiosa (I.S=2.76,

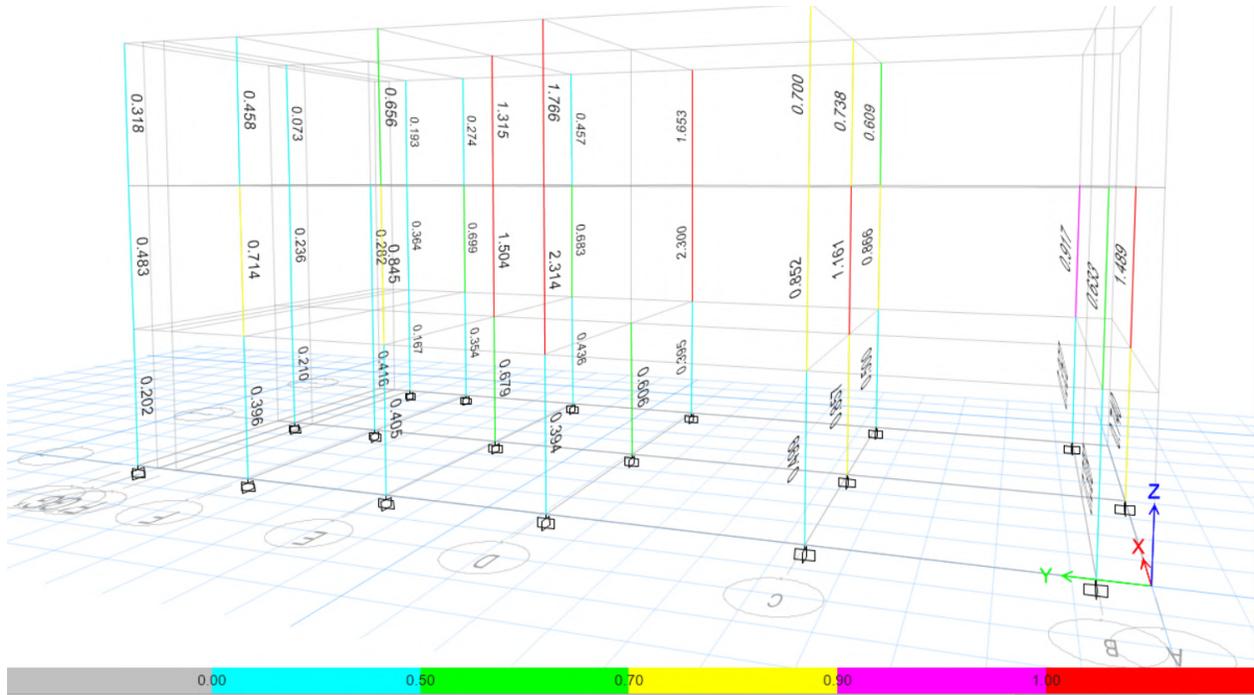
Ilustración 48: Ratios cargas axial momento (PMM) carga muerta.

En este sentido, se concluye que es apremiante el reforzamiento estructural del paciente, que, indudablemente hay una participación estructural de los elementos arquitectónicos (elementos no estructurales), esta interacción tiene una gran incidencia en el comportamiento de la estructura del paciente, sin embargo, pese al interés que reviste para esta investigación y para el entorno colombiano, el estudio concienzudo será marginado del alcance de este proyecto, en razón a la complejidad del análisis y los limitados recursos dispuestos para este proyecto, no obstante, se relacionan algunas consideraciones al respecto.

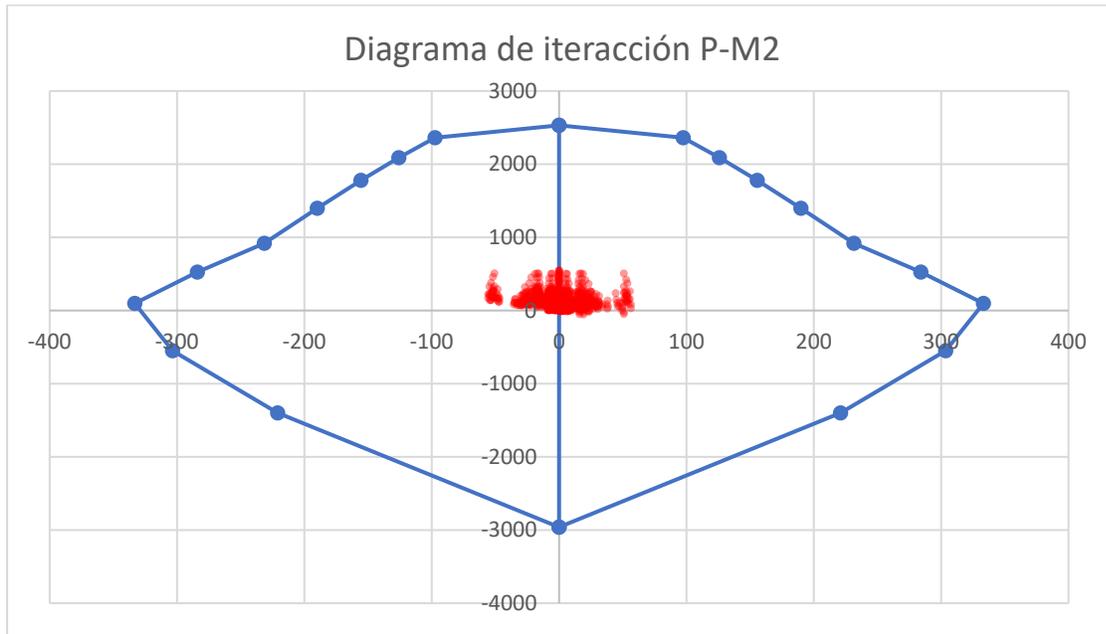
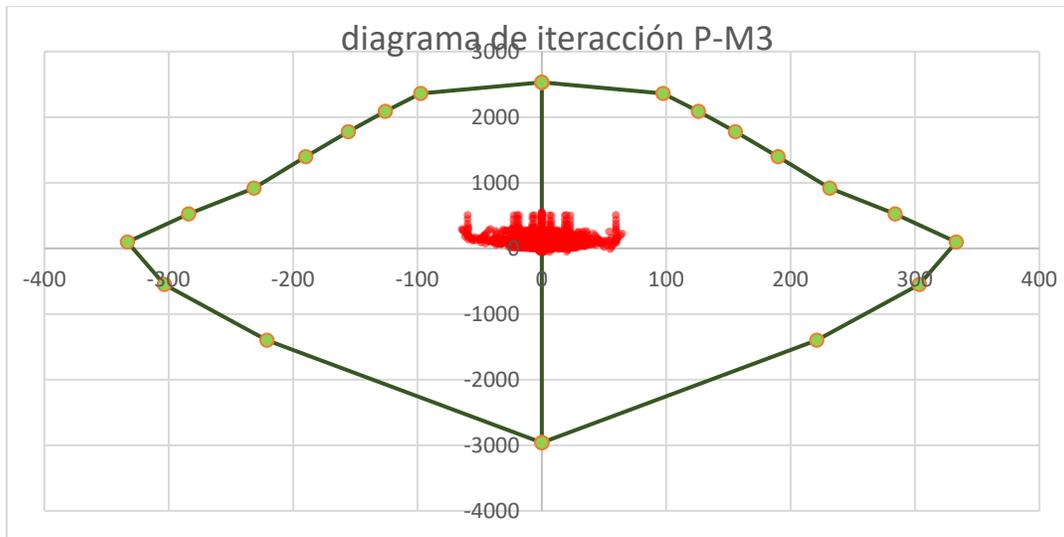
De los gráficos anteriores, se puede observar que la nube de puntos representa la demanda de resistencia o sollicitaciones reglamentarias, es contenida en su totalidad por el nuevo diagrama de iteración, con un margen de seguridad amplio.

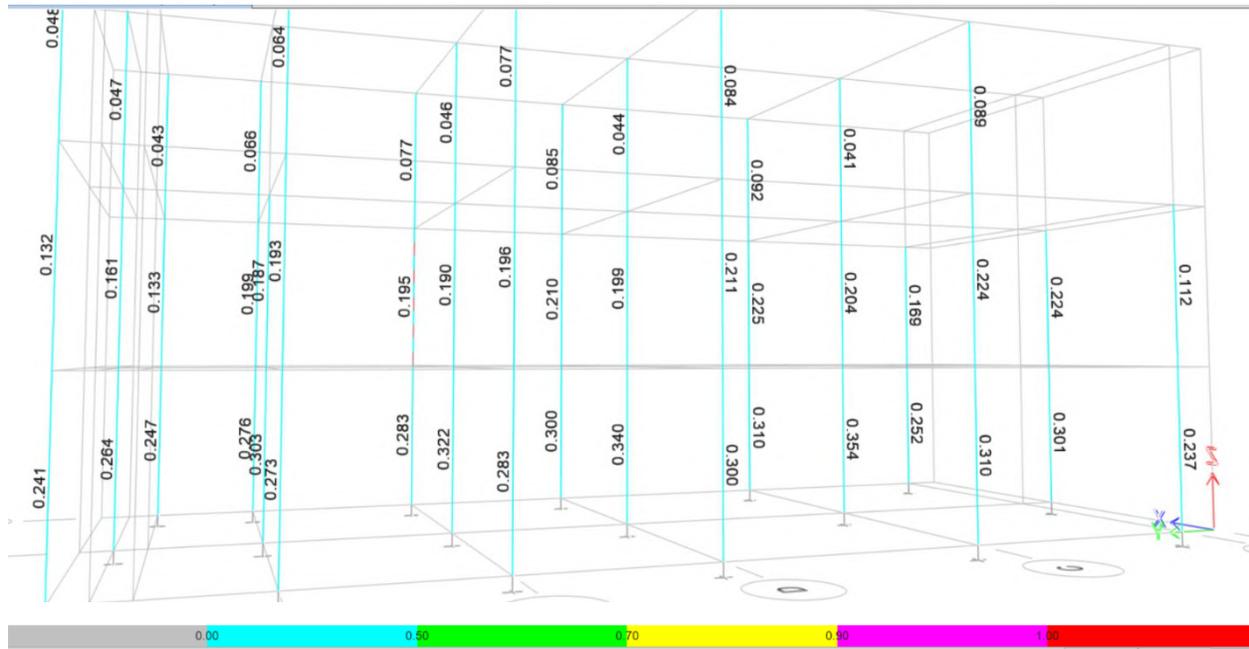
Ilustración 55: grafico de relación demanda vs capacidad, carga axial y momentos (PMM)

Se puede observar que los requisitos de resistencia se cumplen con esta propuesta de reforzamiento, a saber, debe tener en cuenta la siguiente información para el recrecimiento de la sección transversal:
