**ANEXO 1 REPORTE DE ENSAYOS DE
LABORATORIO**

CASA DE HABITACION EN TRES PISOS

**PROYECTO
PRUEBAS DE CAMPO PARA EL ESTUDIO DE VULNERABILIDAD**

**CONTIENE
INFORME DE PRUEBAS DE CAMPO**

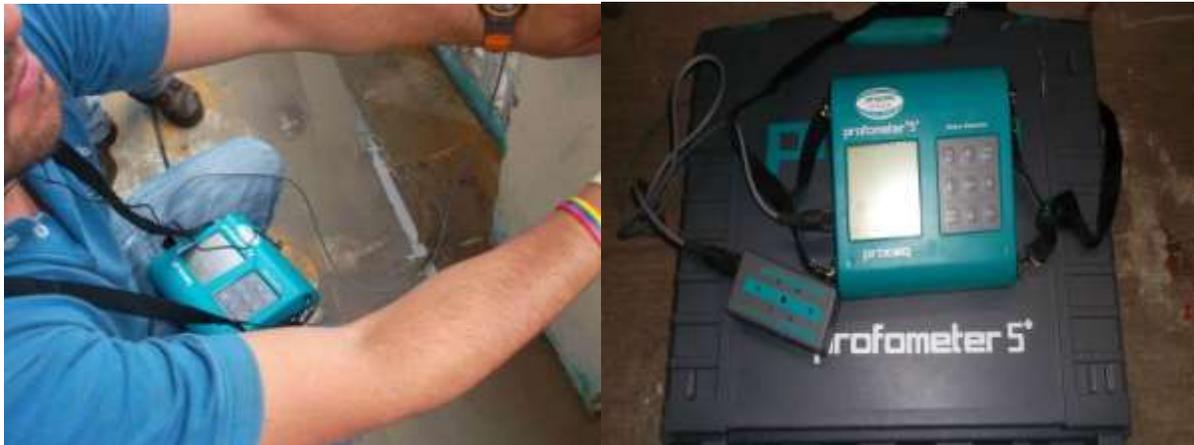
En cada elemento a intervenir se empleó el escáner PROFOMETER 5+ para la localización y profundidad de los aceros tanto verticales como horizontales a fin de que estos no interfirieran con la toma de muestras. Aprovechando la intervención se anota cualquier signo negativo de corrosión que pueda encontrarse en el acero.

Escaneo de columnas para detección de refuerzo

Se realizo el escaneo para detectar la localización de las barras con el fin de evitar el corte de las mismas y comprometer la seguridad de la edificación. Para ello se empleo un dispositivo electrónico, que a pesar de su mediana precisión cumplen con el fin para la toma de las muestras

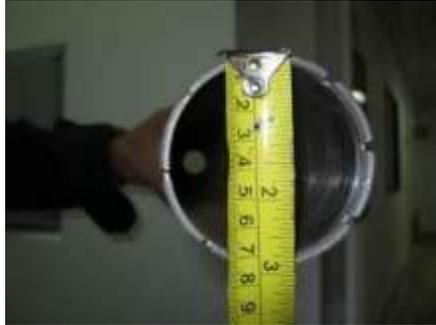
Por recomendaciones se establece que la longitud mínima de la muestra se igual a su diámetro. En este caso las muestra tomadas tienen un diámetro de 3" = 7.5 cm por lo tanto la longitud es de igual o mayor valor.

Diámetro de broca

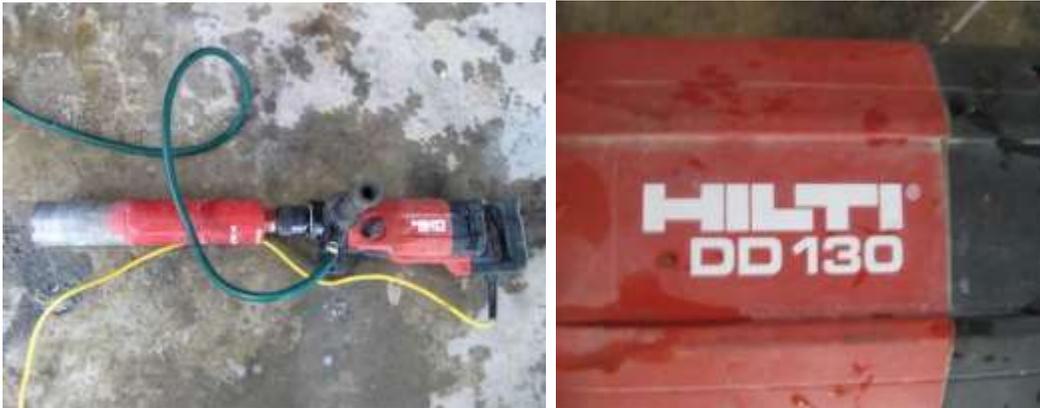
Extractor de Núcleos Marca HILTID130

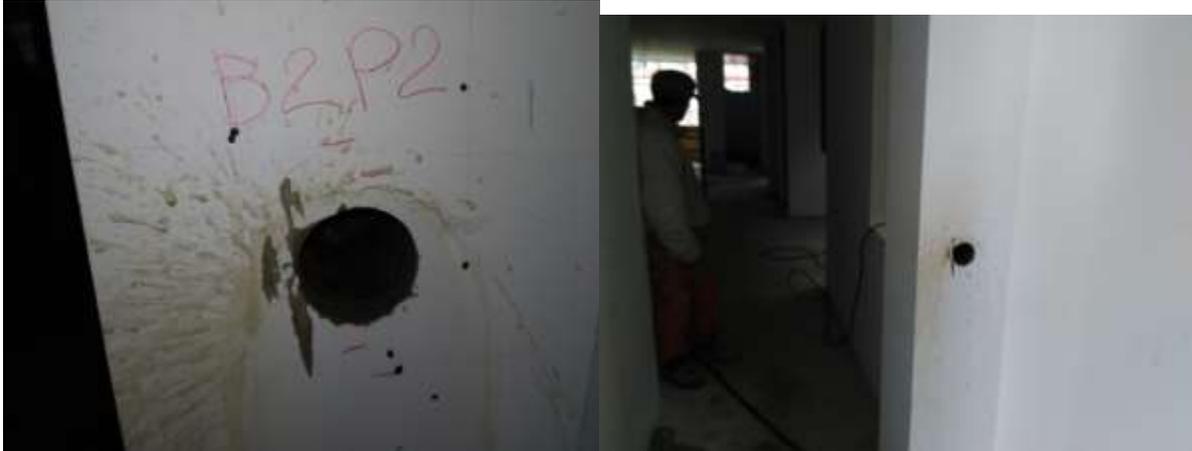
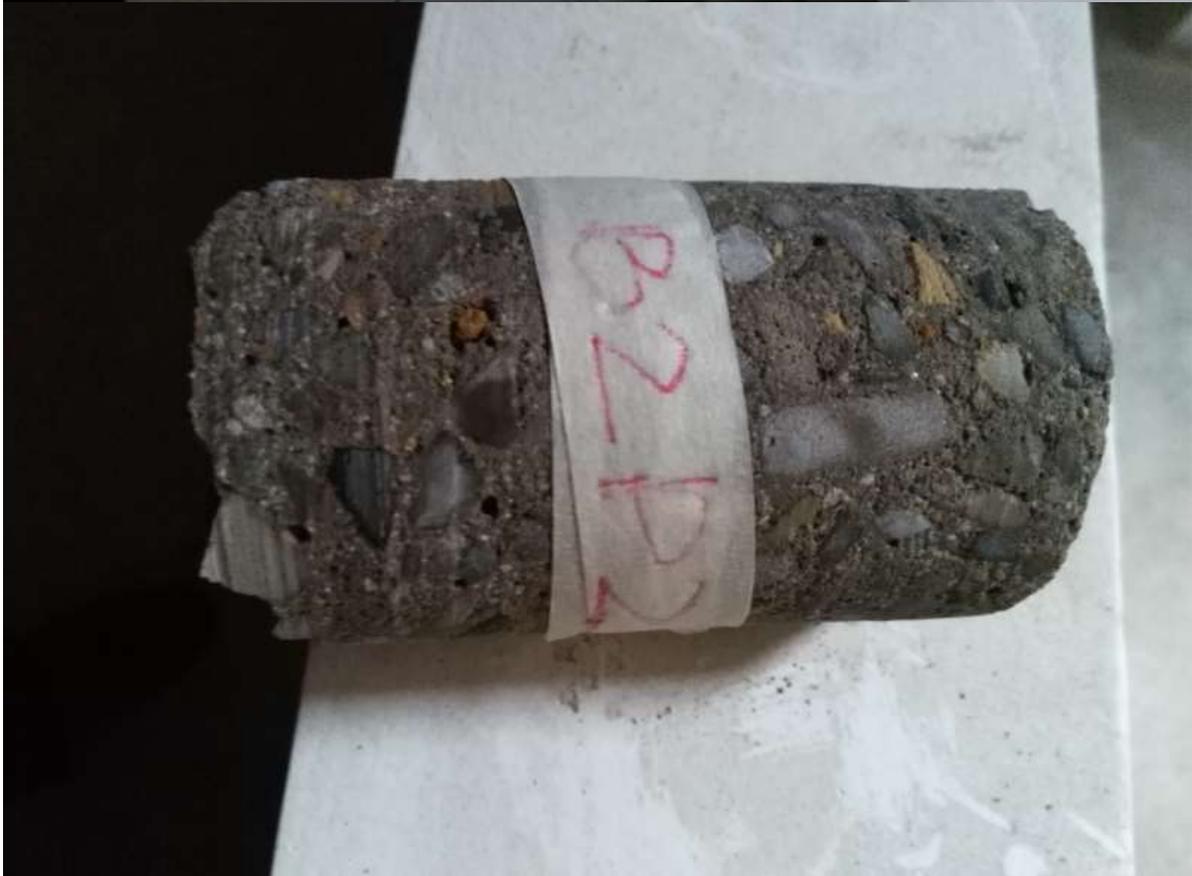
Columna ejes B2 Piso 2 (Muestra B2 P2)

- De las cuatro muestras restantes el valor más bajo es de 97 kg/cm² correspondiente a la columna B2-P2
- De las cuatro muestras restantes el valor más alto es de 141 kg/cm² correspondiente a la columna A3-P3

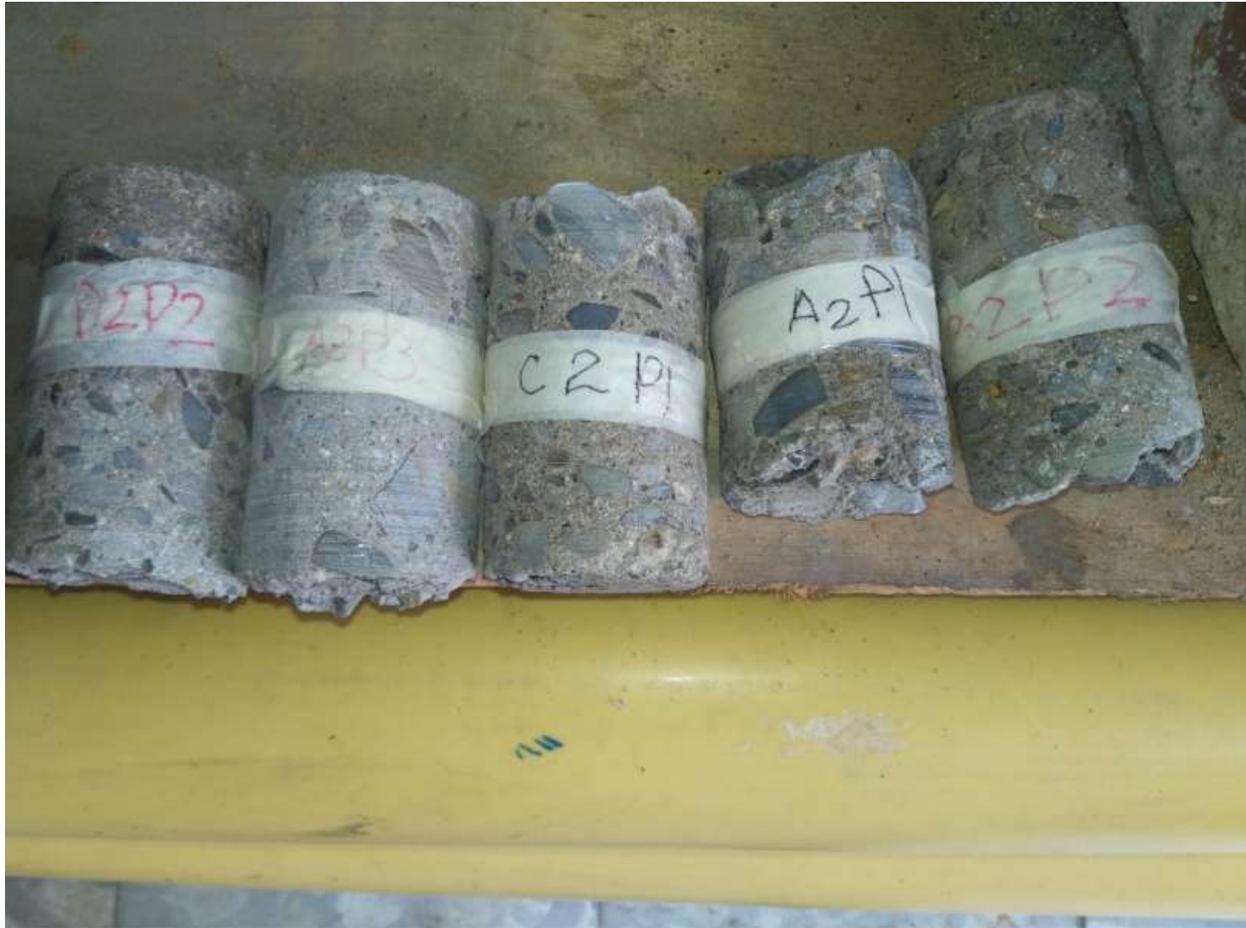
Muestras para medir la resistencia de los concretos

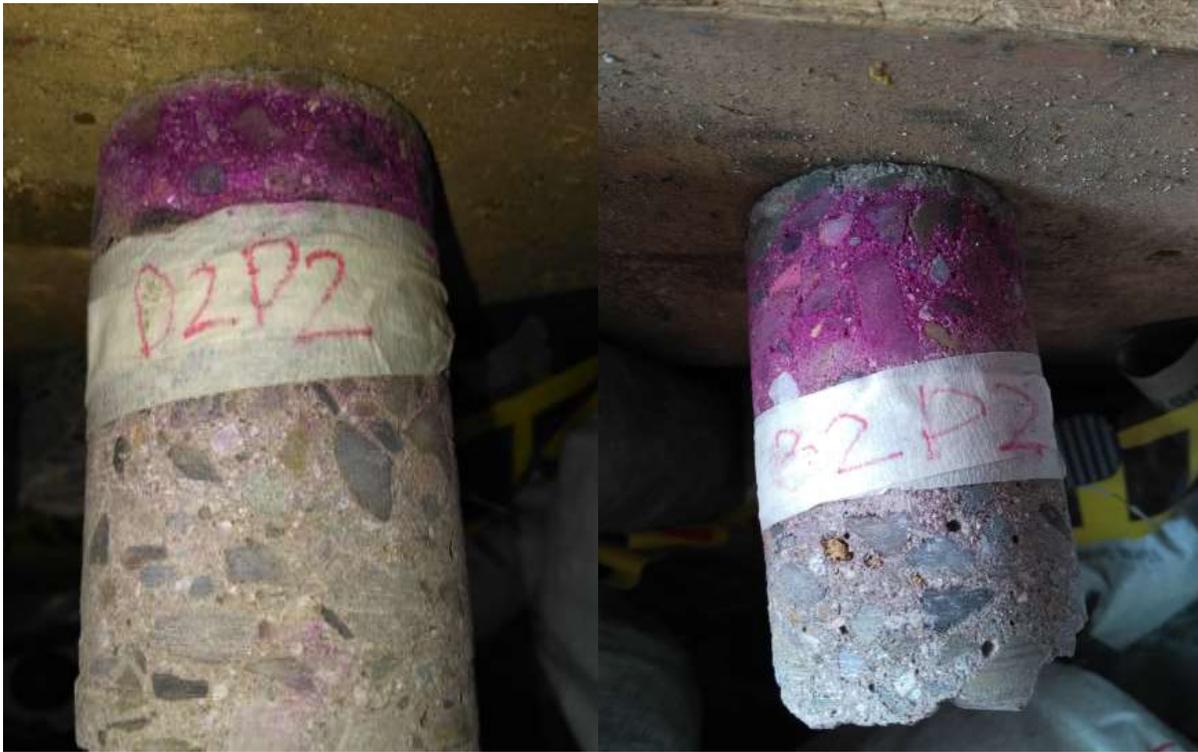
Muestra D2 P2 Y Muestra B2 P2

- Los valores de vida útil presentados son considerados de muy baja incidencia por lo siguiente:
- De las 7 muestras analizadas por carbonatación se presentan 3 muestras preentan una incidencia sobre las carbonatación, las otras 4 muestras no reaccionaron a la prueba , lo que significa que la estructura por el momento en general no presenta vulnerabilidad ante pa presencia de carbonatación en los concretos
- De las 3 muestras afectadas presentan un valor de 2 y 3 mm de afectación. Caso extraño pues por ser l construcción de la edificación tan reciente no debería estar afectadas
- Sin embargo haciendo el análisis sobre la vida útil de la edificación con base en las muestras afectadas se calcula que solo hasta dentro de 191 años el refuerzo de la edificación empezara a afectarse pror la presencia de la carbonatación

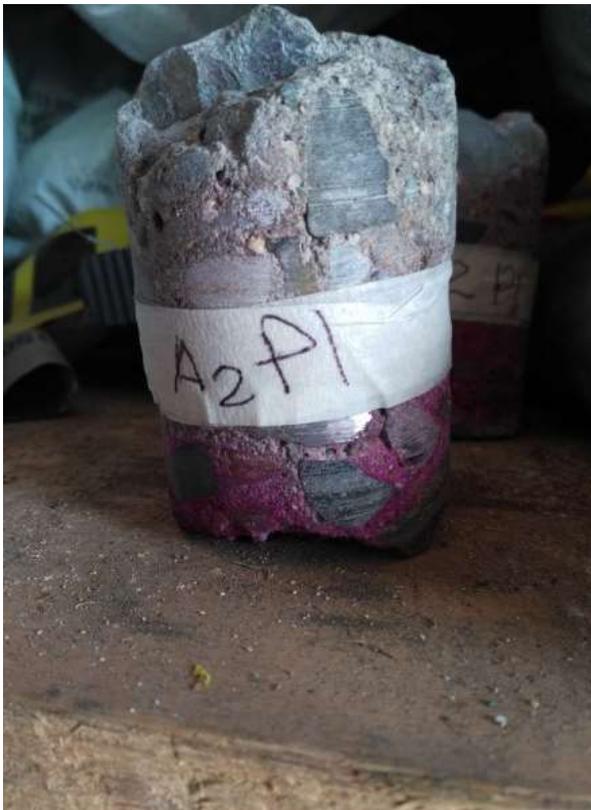
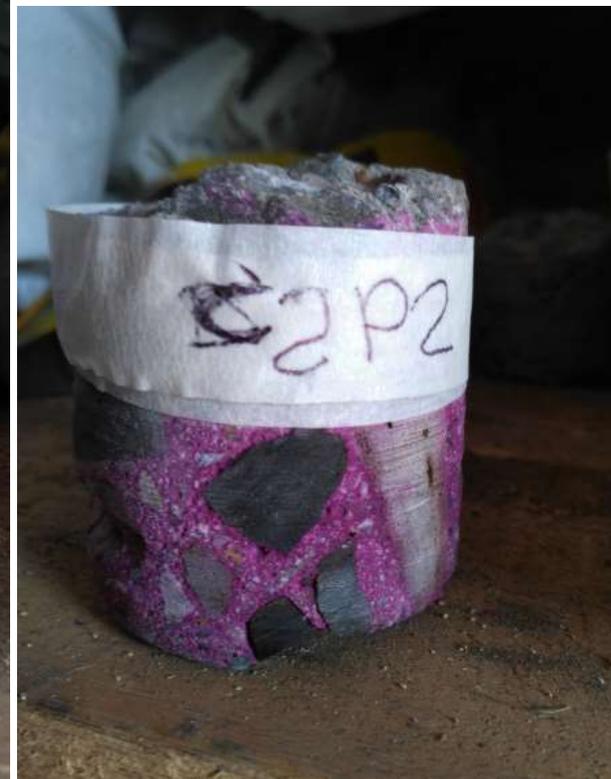
Muestra A2P1 Y Muestra C2P2

- Se sometieron al ensayo de compresión un total de cinco (5) muestras
- La columna A2P1 arrojó un resultado de 66 kg/cm² pero con cumple con la relación de esbeltes mínima (alto/diámetro >1) por lo tanto su resultado no será tenido en cuenta (esta situación se presenta porque al momento de cortar las piezas para emparejar las caras de las muestras mediante un corte con sierra esta queda de menor tamaño)

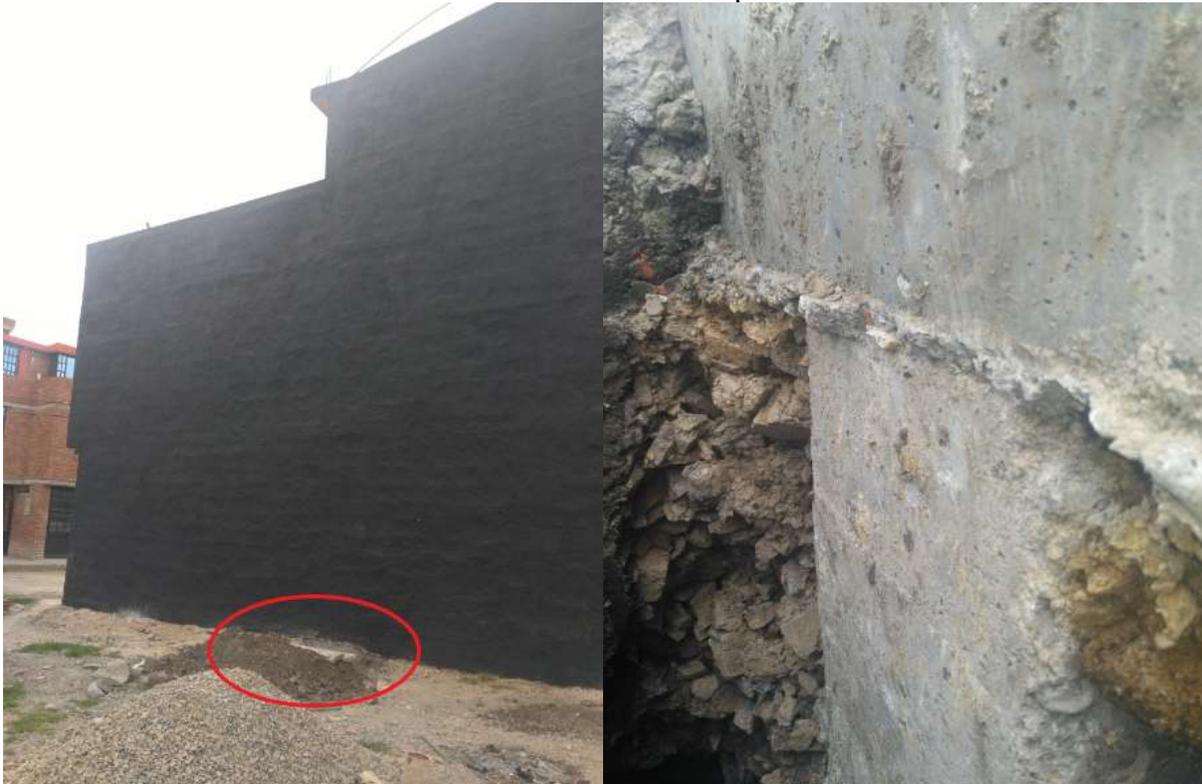
En dicho apique se evidencia que la cimentación existente corresponde a zapatas en concreto unidas entre si con vigas de cimentación en concreto con las siguientes dimensiones

- Dimension zapata Largo: 1.0m, ancho: 1.0mt espesor, 0.30mt
- Sección viga cimiento: 0.30mtx0.30mt
- Profundidad de la zaata medida desde el contrapiso: 1.20 mt

Se aprecia que las zaátas se apoyan sobre un relleno en rozamuerta de espesor 20 cm y que despues de la fundicion de la zapata se empleo relleno con material seleccionado

Se evidencia, por la dureza de la excavación del apique el grad de compactación del terreno el cual es muy adecuado.
