**PASANTÍA EMPRESARIAL MEJORAMIENTO DE LA VÍA DESDE EL PUENTE DE  
LA INTERSECCIÓN DE LA SEPTIMA BRIGADA HASTA EL RIO OCOA EN LA VÍA  
QUE CONDUCE DE VILLAVICENCIO A PUERTO LÓPEZ EN EL MUNICIPIO DE  
VILLAVICENCIO META  
– SEGUNDA ETAPA**

Documento final presentado como opción de grado para optar al título profesional de  
ingeniero civil

El presente trabajo tiene por objetivo ofrecer un conocimiento sobre las prácticas empresariales realizadas en el proyecto 059 del contrato 116 de 2018 que tiene como objetivo “CONTROL MEDIANTE INTERVENTORÍA TÉCNICA, LEGAL, ADMINISTRATIVA, FINANCIERA Y AMBIENTAL AL MEJORAMIENTO DE LA VÍA DESDE EL PUENTE DE LA INTERSECCIÓN DE LA SÉPTIMA BRIGADA HASTA EL RIO OCOA EN LA VÍA QUE CONDUCE DE VILLAVICENCIO A PUERTO LÓPEZ, EN EL MUNICIPIO DE VILAVICENCIO-META, SEGUNDA ETAPA.” , como parte de la opción de grado Pasantía Empresarial por parte de la Universidad Santo Tomás; las cuales proporcionan al estudiante la conexión directa con la carrera, ofreciendo la oportunidad de poner en práctica el conjunto de conocimientos con que cuenta el estudiante, así mismo de enfrentarse a las dificultades que suponen el campo laboral demostrando y forjando las habilid

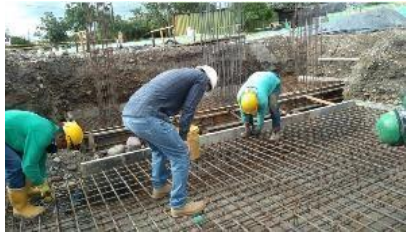
| Fecha | Descripción | Objetivo propuesto | Evidencias |
|---|---|---|---|
| Semana 1<br>17/07/2021 | Se realiza inspección a la instalación de refuerzo en cimentación c4 de puente peatonal | Verificar la cantidad de barras instaladas, diámetro, traslapos longitudes, ganchos, comprobando que corresponda a los planos suministrados. | |

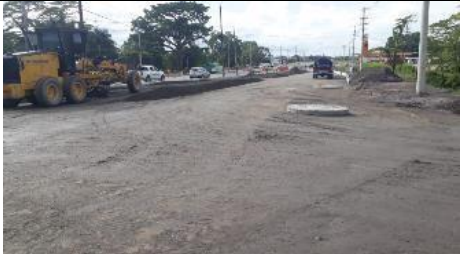
| Fecha | Descripción | Objetivo propuesto | Evidencias |
|---|---|---|---|
| Semana 2<br>26/07/2021 | Extendido segunda capa base granular k1+490 a k1+620 por calzada derecha base granular bg-a invías 2013. suministro, extendido, nivelación, humedecimiento y compactación con vibro compactador | Seguimiento a la conformación y compactación de capa instalada verificando el cumplimiento de las condiciones de compactación de la norma invías. | |

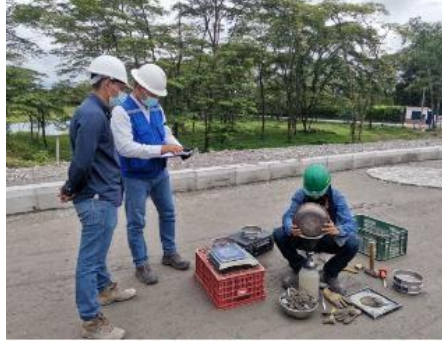
| Semana 3<br>02/08/2021 | Toma Densidad de interventoría, 2 capa, BG, calzada izquierda, abscisas k1+520, k1+620 | Acompañamiento en toma Densidad de interventoría, 2 capa, BG, calzada izquierda, con el fin de medir niveles de compactación y humedad. | |

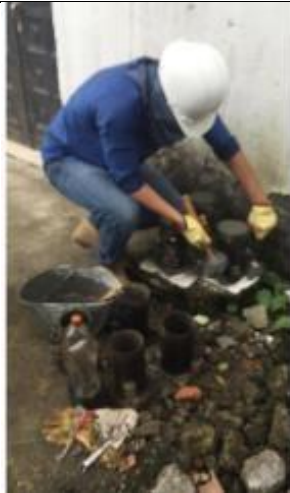
| Semana 4<br>09/08/2021 | Se realizan 7 probetas del concreto vaciado en pedestales de cimentaciones c3-c4-c2 para ensayar en laboratorio de interventoría. | Realizar probetas de concreto para fallar en laboratorio de interventoría con el fin de medir resistencias de diseño de la mezcla de concreto. | |

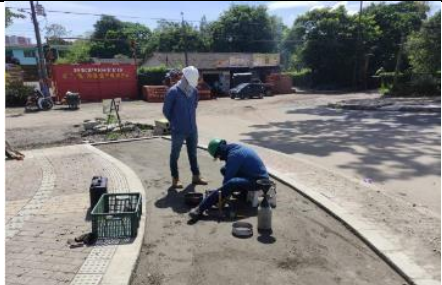
| Semana 5<br>17/08/2021 | Toma densidad interventoría calzada izquierda cicloruta k1+535 base granular, para verificar grado de compactación para así liberar trayecto de ciclovía. | Acompañamiento en Toma densidad interventoría calzada izquierda cicloruta. | |

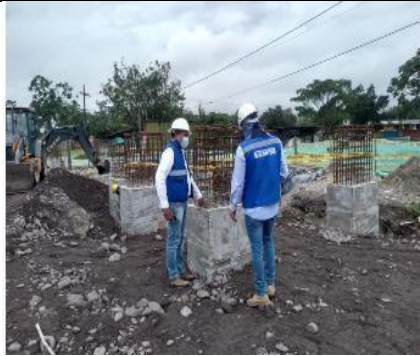
| Semana 6<br>24/08/2021 | Acompañamiento en Armado y encofrado de pedestales en cimiento C3 del puente peatonal, rampa norte | Revisión acero faltante instalado en pedestales Puente peatonal calzada derecha | |

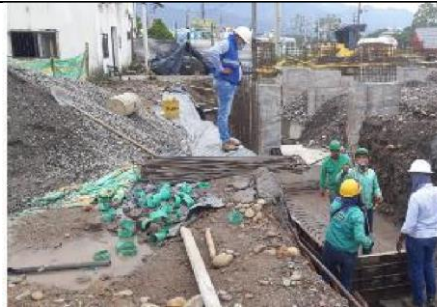
| Semana 7<br>30/08/2021 | Se inspecciona actividades en campo de encofrado y armado de refuerzos para muro de contención de puente peatonal. | Inspección de Armado de refuerzo de muro de contención tipo M1 entre cimentación C3 y C2 del puente peatonal calzada derecha | |

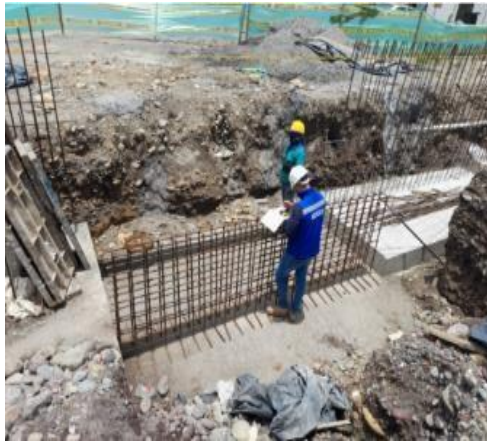
| Semana 8<br>04/09/2021 | Se realiza comprobación del acero instalado en el vástago del muro C1 y el acero figurado a instalar en el dentellón de la sección del muro M2, junto a zapata C2. | Comprobación del acero instalado en el vástago del muro C1 y el acero figurado a instalar | |

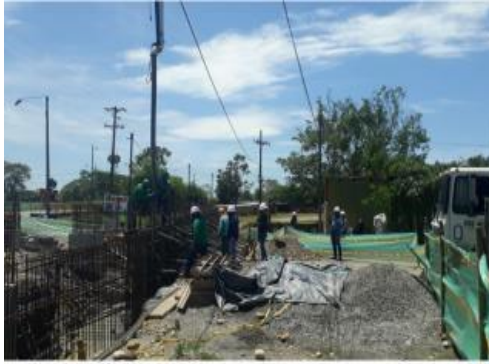
| Semana 9<br>12/09/2021 | Vaciado de concreto en muro de contención tipo M2 puente peatonal, se vacía concreto con autobomba debido a que así lo requiere. | Seguimiento en vaciado de concreto en muro de contención tipo M2 puente peatonal. | |

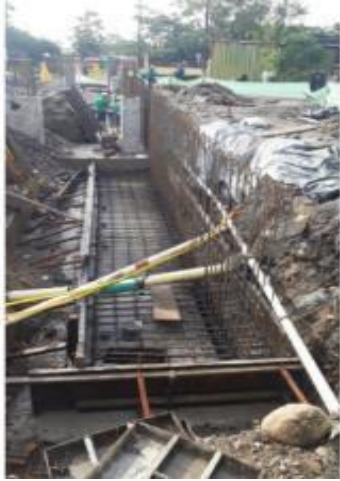
| Semana 10<br>20/09/2021 | Formaleteo de zarpa y dentellón muro de contención tipo M1 entre cimentación c3 y c4, seguimiento para cumplimiento de espaciamientos y cantidades de acero. | Verificación y seguimiento para cumplimiento de espaciamientos y cantidades de aceros en Zarpa muro de contención entre Cimentación C3 y C4. | |

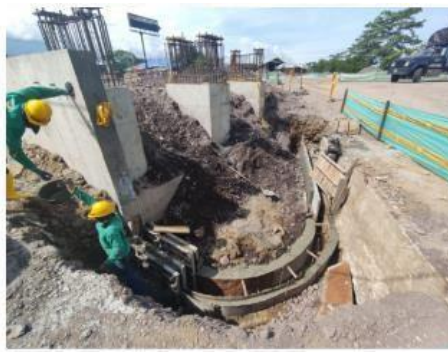
| Semana 11<br>28/09/2021 | Se realiza vaciado de solado en Dentellón de muro de contención tipo M2 en cimentación c1 y curva. | Acompañamiento y verificación en espesores de solado para dentellón de muro de contención tipo M2 en cimentación c1 y curva. | |

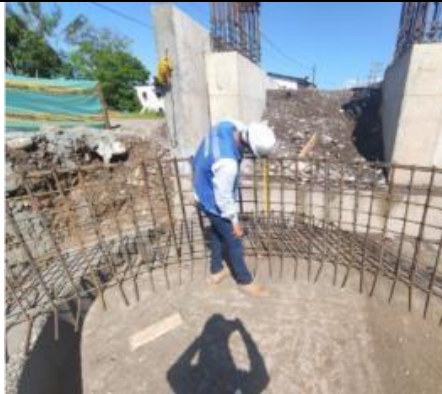
| Semana 12<br>05/10/2021 | refuerzo (diámetros, longitudes y separaciones) de zarpa y dentellón de muro de contención tipo M2 en cimentación c1 y curva | Chequeo de aceros de refuerzo (diámetros, longitudes y separaciones) de zarpa y dentellón de muro de contención. | |

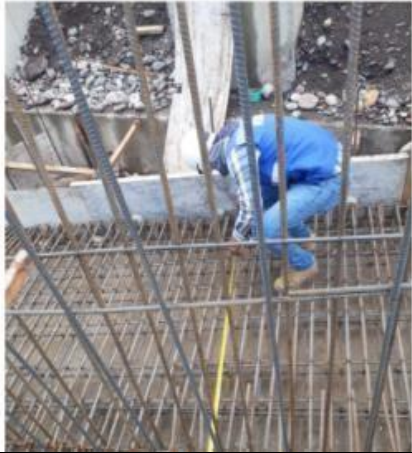
| Semana 13<br>11/10/2021 | Se realiza inspección a la instalación de refuerzo en cimentación c4 de puente peatonal. verificación de (barras longitudinales, estribos, espaciamentos)<br><br>ACERO REFUERZO FIGURADO 412MPa, (4200 kg/cm2, G60) | inspección a la instalación de refuerzo en cimentación c4 de puente peatonal. | |

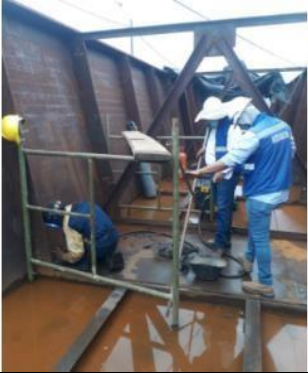
| Semana 15<br>25/10/2021 | Se realiza seguimiento a las actividades de soldadura que inician en vigas cajón de puente vehicular. | Seguimiento de actividades de soldadura de vigas cajón de puente vehicular. | |

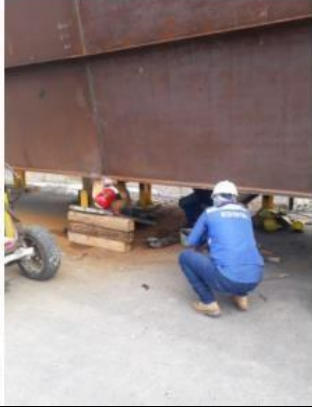
| Semana 16<br>02/11/2021 | soldadura de patines inferiores de secciones de vigas cajón. | Inspección de actividad de soldadura de patines inferiores de secciones de vigas cajón. | |

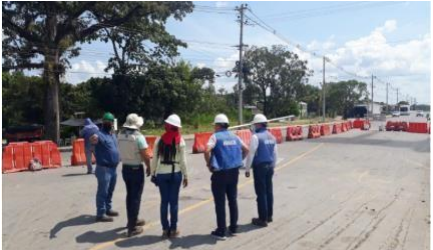
| Semana 18<br>15/11/2021 | Comité, revisión de condiciones para aplicación de 2 capa de carpeta asfáltica. Tramo Ocoa E2. | Coordinación para instalación de 2da capa de carpeta asfáltica de calzada izquierda | |

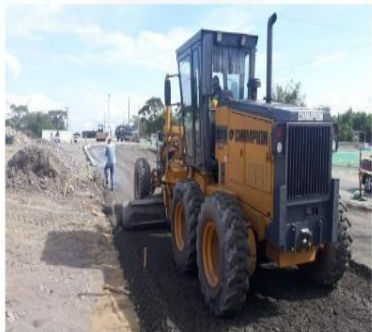
| Semana 20<br>29/11/2021 | extendido y compactación de base granular en calzada izquierda en k1+300 a k1+370 | Acompañamiento en trabajos de extendido y compactación de base granular en calzada izquierda en k1+300 a k1+370 | |

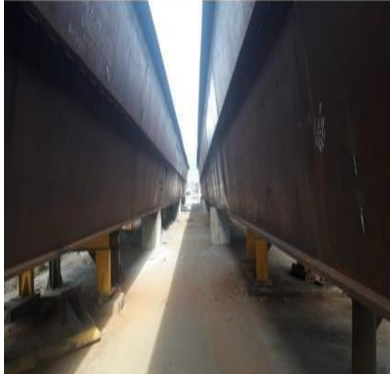
| Semana 21<br>06/12/2021 | Se realiza supervisión en actividades en vigas cajón dejando evidencia que no realiza ninguna debido a problemas eléctricos. | Supervisión de actividades de vigas cajón. | |

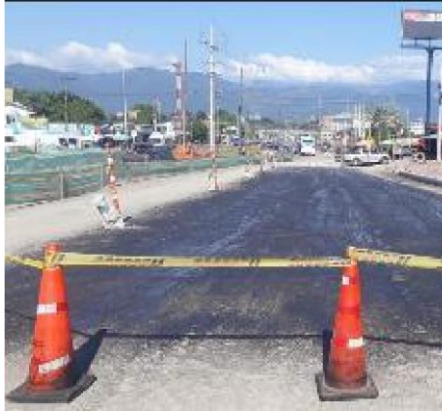
| Semana 22<br>14/12/2021 | Riego de imprimacion en calzada izquierda en base granular entre k1+300 a k1+360, está actividad se realizó el día sábado 11 a las horas de la tarde. | Seguimiento en Riego de imprimacion en calzada izquierda en base granular entre k1+300 a k1+360. | |

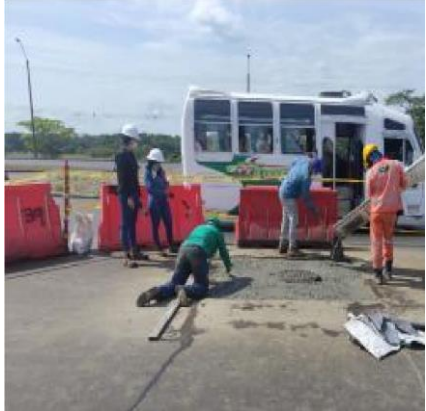
| Semana 23<br>23/12/2021 | Vaciado de concreto 4000 psi en placa cuadradas para pozos pluviales, se realizan 3 probetas para ensayo de calidad y testigo., (4200 kg/cm <sup>2</sup> , G60) | Seguimiento en vaciado de concreto 4000 psi en placa cuadradas para pozos pluviales, se realizan 3 probetas para ensayo de calidad y testigo., (4200 kg/cm <sup>2</sup> , G60) | |

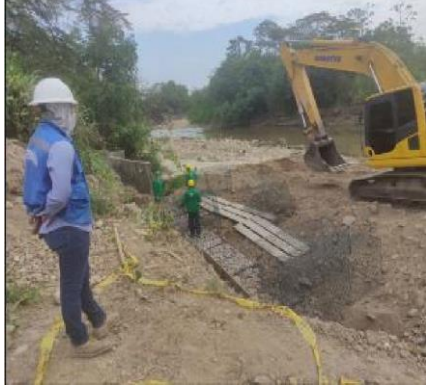
| Semana 24<br>06/01/2022 | Continuo proceso de construcción de gaviones, Se chequea que tenga las dimensiones presentadas en el diseño. | Seguimiento en Proceso de construcción de gaviones, Se chequea que tenga las dimensiones presentadas en el diseño. | |
