***“Guía para determinar la reacción álcali-agregado y su posible solución, como mecanismo de patología preventiva en la construcción de proyectos”***

El caso de estudio es el muro parapeto de la Presa de una Empresa del Sector Eléctrico Colombiano, una estructura de 190 metros de altura finalizada en el año 2014. En su construcción se utilizaron agregados locales con potencial reactivo, por lo que se optó por un diseño de mezcla que incluía un 20% de puzolana (ceniza volante) para mitigar la RAA. Tras 12 años de exposición a condiciones de alta humedad y variaciones térmicas, este estudio plantea la siguiente pregunta de investigación: ***¿Ha demostrado ser efectiva, bajo condiciones reales de exposición prolongada, la estrategia de mitigación contra la RAA implementada en el concreto del muro parapeto de la Presa de la Central Hidroeléctrica, en términos de conservación de sus propiedades mecánicas, estructurales y de durabilidad?***

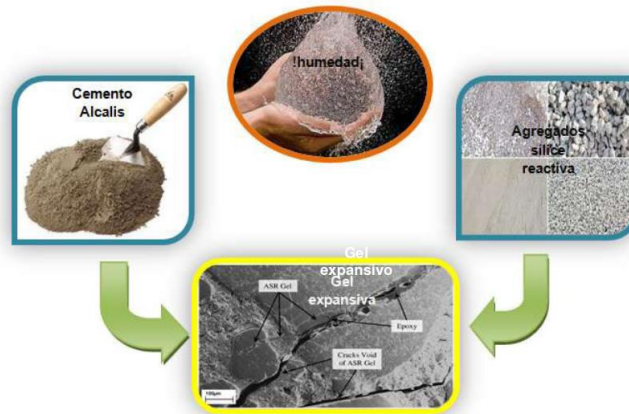
Figura No.1: Esquema del proceso de la RAA

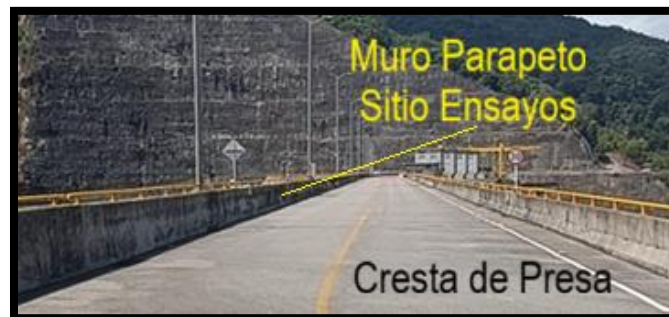
Fotografía No.3: Muro Parapeto Presa – Sitio de Ensayos – Septiembre de 2025 – Fuente Grupo de Trabajo.

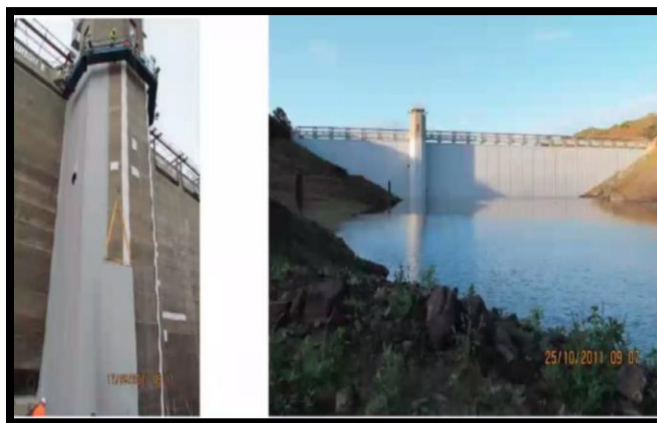
Fotografía No.5: Solución implementada Presa Val de la Mare – Fuente (Coombes, L. Hm, 1985).

En el año de 2011 se implementó en la presa Val de la Mare la solución de instalación de  $3.100 \text{ m}^2$  de geomembrana especial para evitar contacto directo entre el concreto y el agua, con un valor aproximado de 2.000.000 USD (Coombes, L. Hm, 1985).

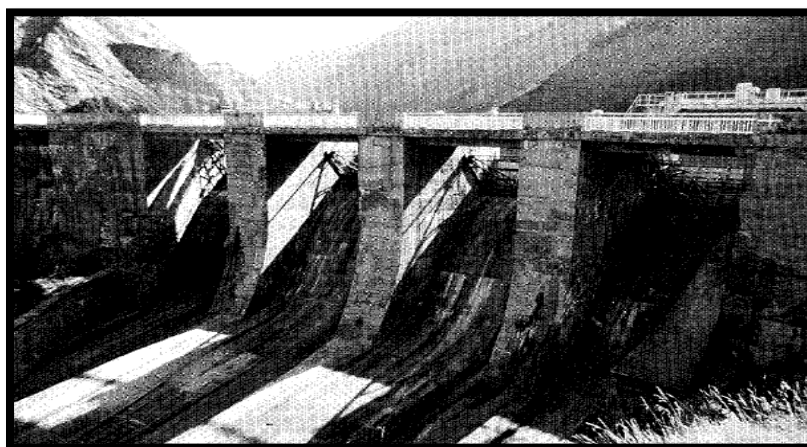
Fotografía No.6: Presa Chambon - Fuente (ICOLD, 1992 - *Boletín* 79).

En la presa Chambon, ubicada en Francia, se detectó un proceso de hinchamiento por efectos de la reacción álcali-agregado (RAA), en la sección de monitoreo desde 1980. (ICOLD, 1992 - Boletín 79). Esta patología se ha manifestado en numerosos países, el banco de datos de la empresa Acres Internacional Ltd. 2005, que se refiere a expansiones en presas y construcciones hidroeléctricas originadas por reacciones álcali-agregado (RAA), recoge 104 fichas que corresponden a otros tantos casos registrados en todo el mundo; estando los casos de mayor gravedad ligados a obras hidráulicas en los siguientes países: Argentina, Australia, Brasil, Canadá, España, Francia, Gran Bretaña, India, Kenia, Mozambique, Nigeria, Noruega, Pakistán, Portugal, Rusia, Suiza, Uruguay, USA, Zambia.

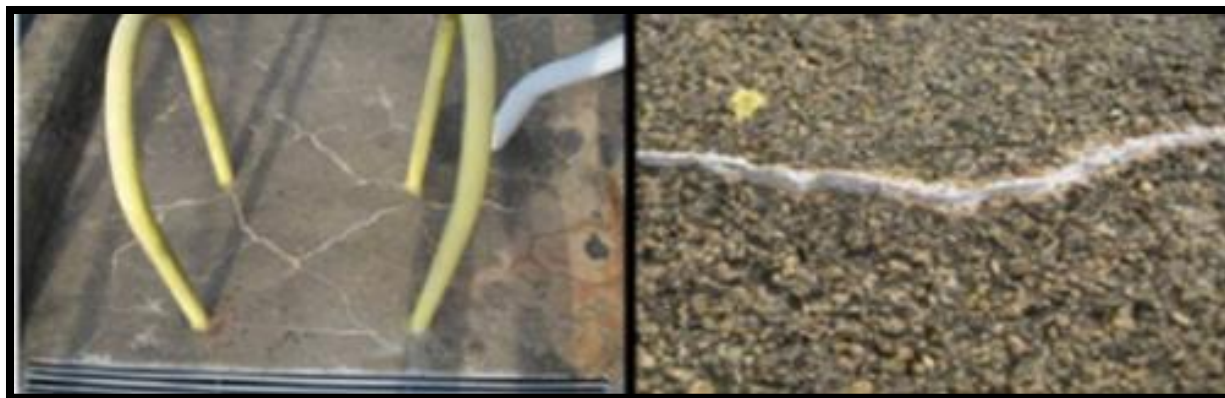
Más recientemente, en el contexto latinoamericano, la presa **Hidráulica de Jaguari** (Brasil) ha presentado agrietamientos y exudación de gel, confirmando la prevalencia del problema en la región (Zoilo et al., 2013).

Fotografía No.8: Presencia de gel en las grietas – Fuente CESP (2013).

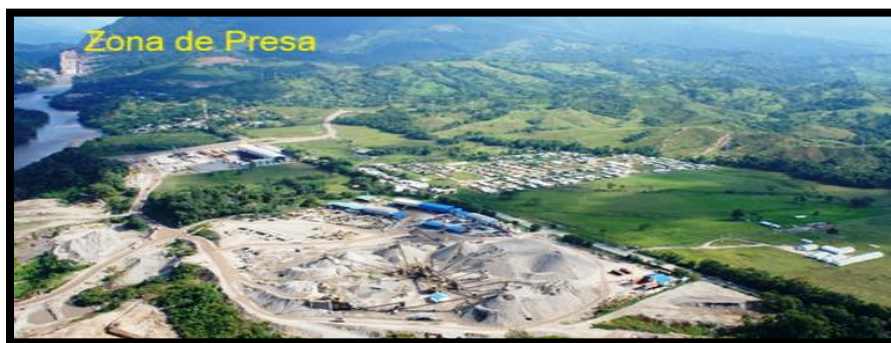
Fotografía No.10: Ubicación fuente de materiales – Fuente Grupo de Trabajo.

La zona de fuente de materiales de construcción está ubicado a 6,5 Km aguas abajo del sitio de Presa, sobre la margen izquierda del río (ver Fotografía No.10). Los depósitos aluviales están conformados por cantos y gravas redondeados con algunos bloques de arenisca, estratos limo arenoso, arena limosa gris, carmelita de grano medio no plástica, rocas gneiss, cuarzodiorita y caliza.

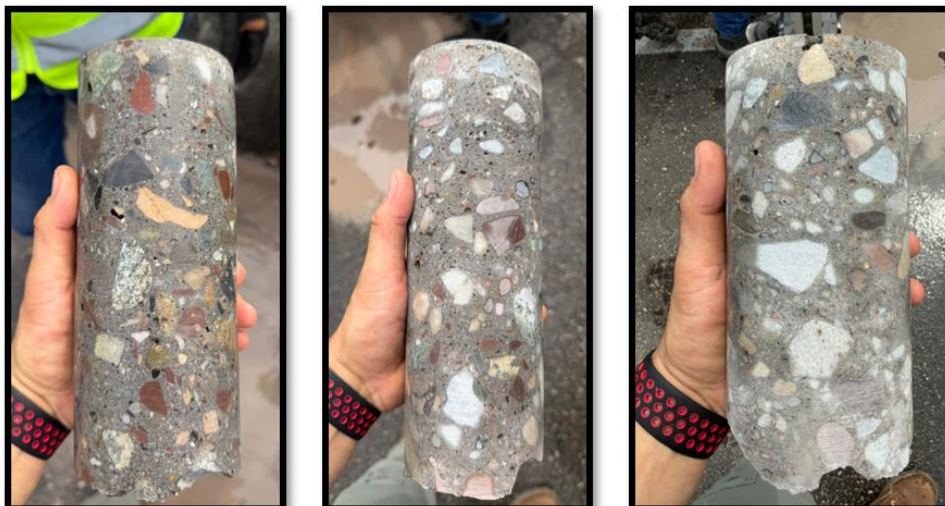
Fotografía No.15 – Muestras N1, P2 y N2 iniciando de izquierda a derecha – Fuente Grupo de Trabajo.

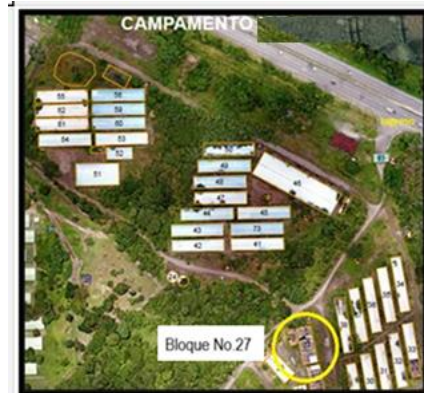
Fotografía No.16 – Ubicación muestreo Campamento – Fuente Google Earth.

En el Campamento se realizó la toma de los núcleos ICT1 (Petrografía) e ICT2 (Petrografía) sin adición de ceniza, los cuales fueron ejecutados en el bordillo de la cuneta del módulo No.27:

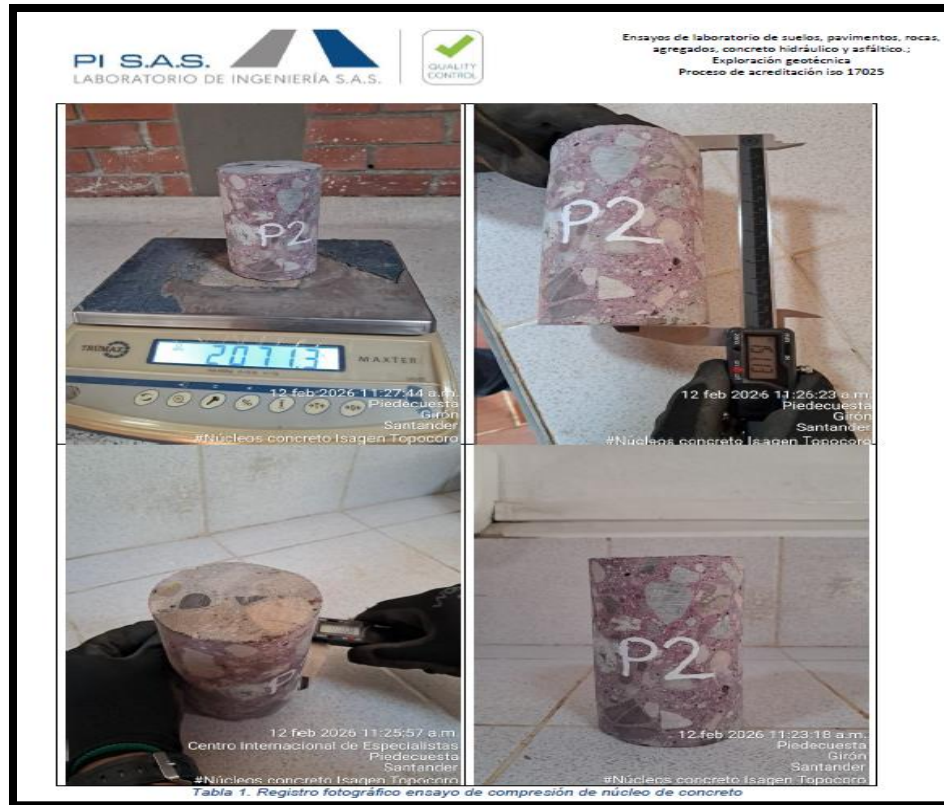
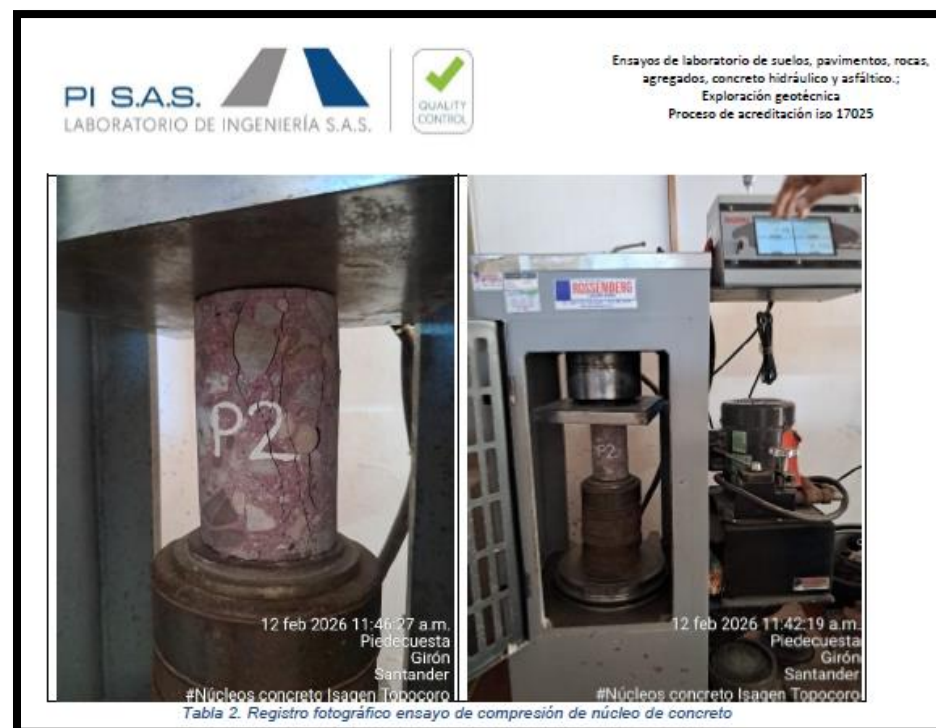
Fotografía No.19 – Ensayo a la Compresión de la muestra P2 – Fuente Informe Laboratorio.
