**MODELADO ARQUITECTÓNICO EN 2D Y 3D Y TOPOGRÁFICO DEL  
COLEGIO DEL SANTÍSIMO ROSARIO EN LA CANDELARIA, BOGOTÁ**

**SERGIO ALEXANDER CÁRDENAS SÁNCHEZ**

Universidad Santo Tomás, Bogotá

Facultad, Ingeniería Civil

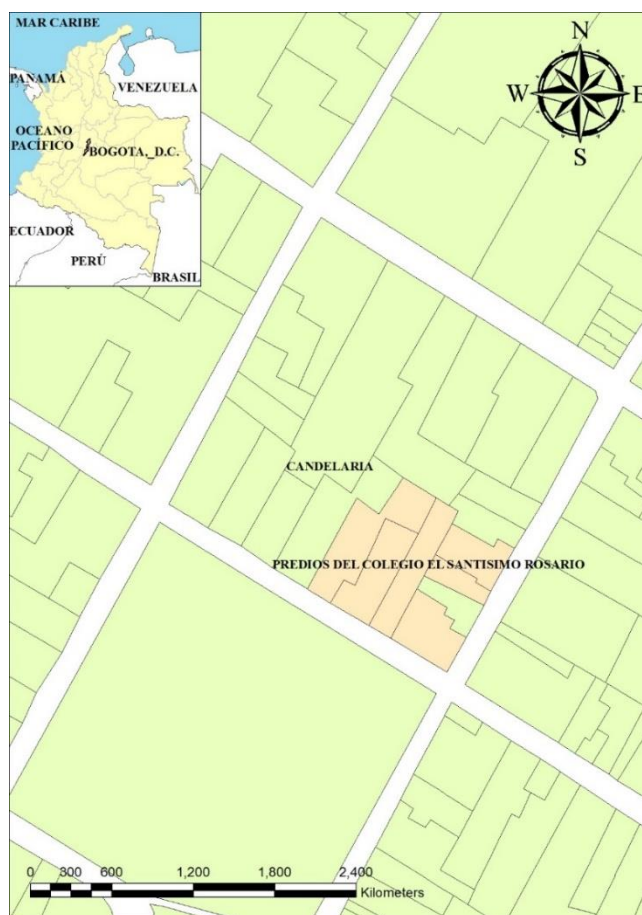
Figura 4-1, Plano General – Fuente propia

El Colegio del Santísimo Rosario se encuentra ubicado en la ciudad de Bogotá, la capital de Colombia. Bogotá es una ciudad cosmopolita y diversa, situada en el altiplano central de la cordillera de los Andes, a una altitud de aproximadamente 2,640 metros sobre el nivel del mar. Es la ciudad más grande y poblada del país, siendo el centro político, económico, cultural y administrativo de Colombia. En la Figura 4-1 se muestra plano general.

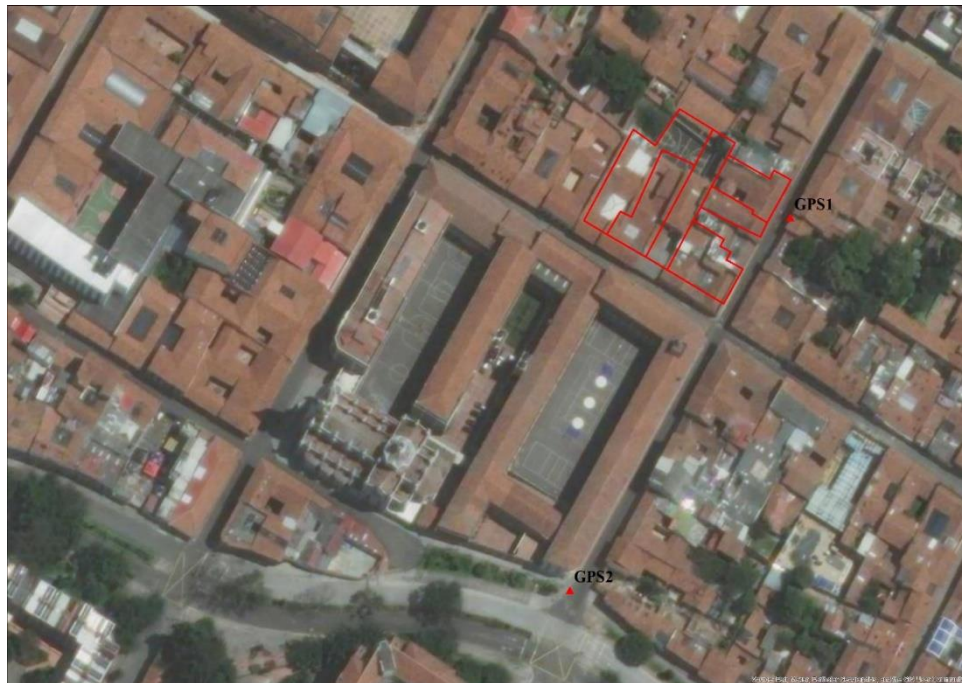
*Figura 7-2, Ubicación de los puntos GPS – Fuente propia*

Los vértices de amarre fueron denominados GPS1 y GPS2 localizados en la zona de estudio como se observa en la siguiente Figura 7-2.

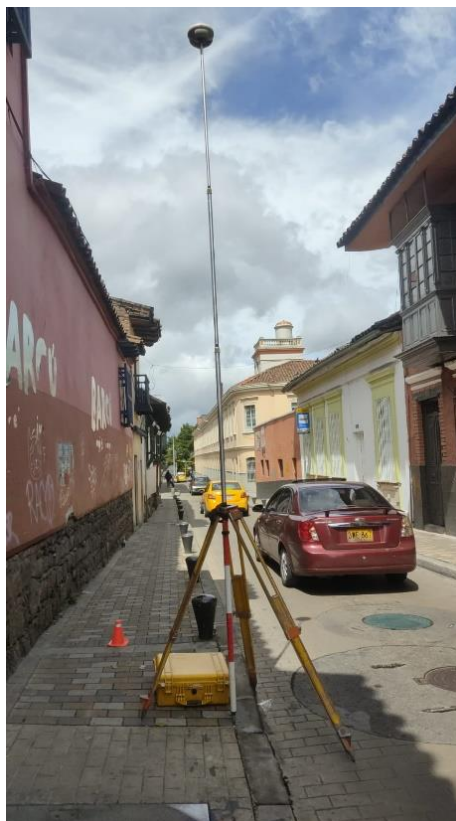
*Figura 7-5, GPS 1 – Fuente propia*

- **GPS 1**

Se proporciona un detallado registro topográfico que documenta los equipos utilizados durante la actividad de levantamiento topográfico, incluyendo dispositivos como GPS, estación total y otros instrumentos pertinentes. Este registro ofrece una representación visual de las áreas geográficas donde se desplegaron dichos equipos y está conformado por las Figuras 7-5 a la 7-9. Mediante estas figuras, se ilustra de manera clara y precisa el proceso de levantamiento topográfico llevado a cabo en diferentes secciones del área de estudio, brindando una visión completa de la metodología y el alcance de la actividad.

El registro fotográfico correspondiente a este levantamiento se encuentra detalladamente representado en las [Figuras 7-5 hasta la Figura 7-9](#) de este informe.

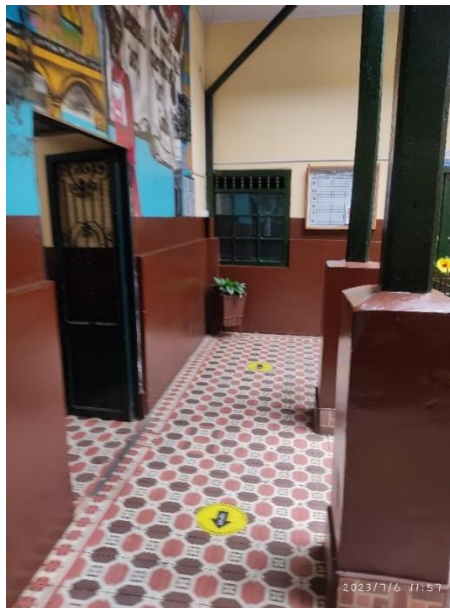
*Figura 7-7, AUX 1 – Fuente propia*

- **AUX 1**

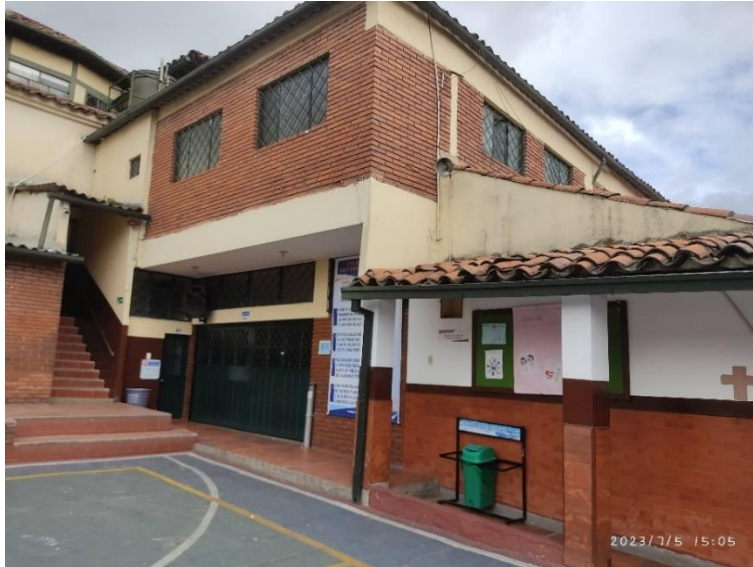
*Figura 7-8, AUX 2 – Fuente propia*

- **AUX 2**

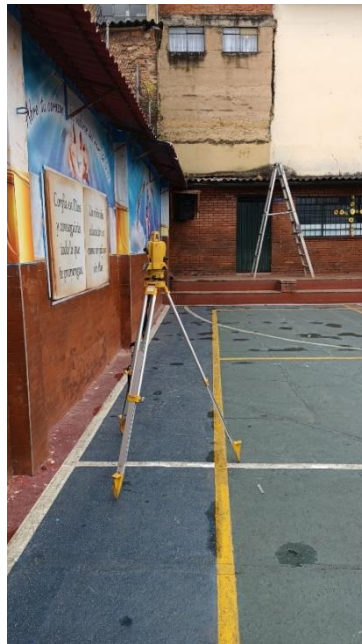
*Figura 7-9, AUX 3 – Fuente propia*

- **AUX 3**

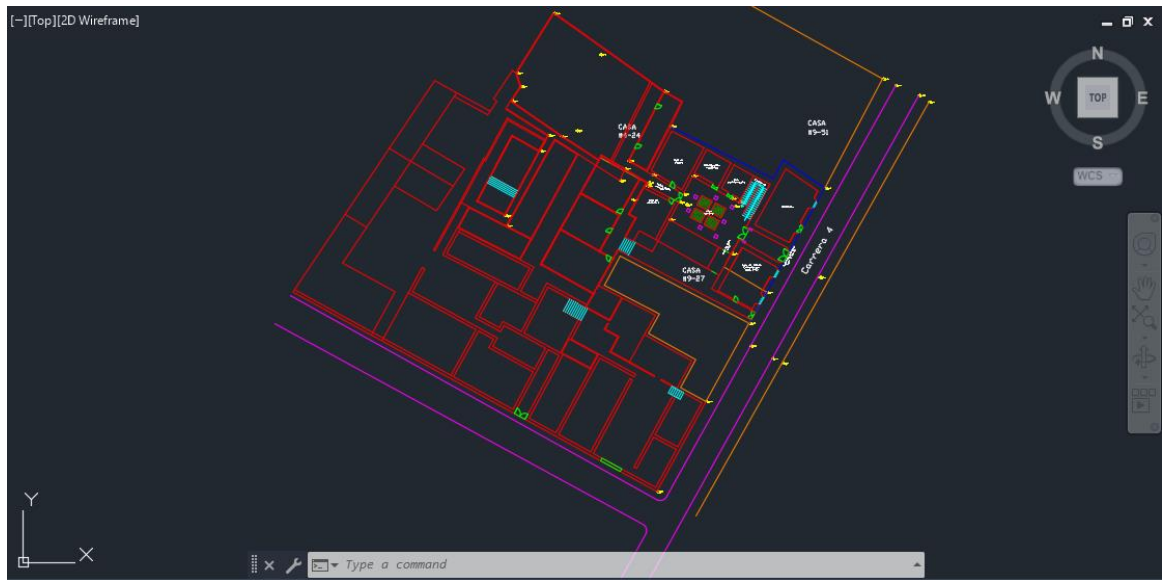
Figura 7-10, Plano de AutoCAD en 2D – Fuente propia

El proceso del modelado 2D en AutoCAD se realiza con la necesidad de presentar un plano en la primera entrega del levantamiento topográfico enforcado en el predio 9-37, incluido en el Anexo C que contiene el plano topográfico del colegio del santísimo rosario y desde este modelo inicial se creó un modelo completo de colegio el cual se importó al Revit para usarlo de plantilla para el modelado 3D. Este modelo se realizó haciendo uso de las medidas tomadas en campo y tomando como puntos iniciales, las coordenadas dadas por el levantamiento, en el modelo se busca representar toda la superficie del colegio y sus divisiones internas sin tener en cuentas los niveles y manteniendo detalles como espesor de los muros y límites con otros predios. (Figura 7-10).

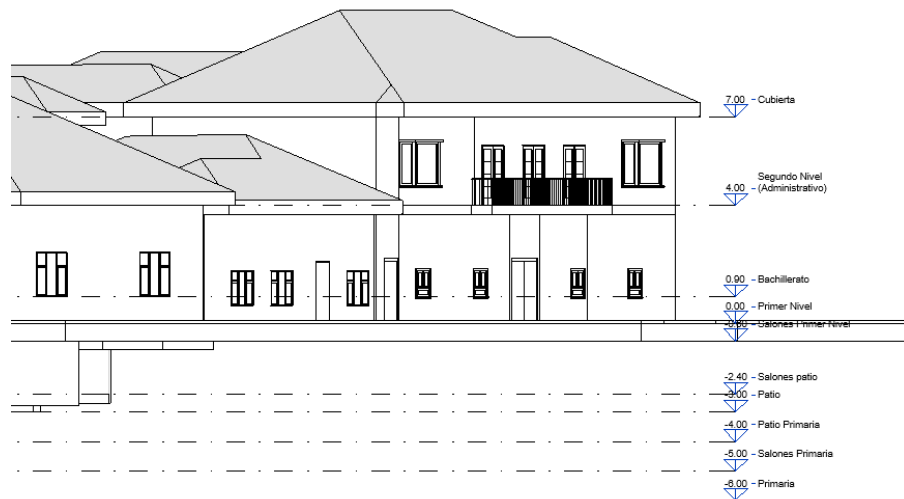
Figura 7-12, Vista sur del modelo 3D en Revit – Fuente propia

La topografía de la zona en la que se encuentra el colegio presenta una pendiente pronunciada por lo cual cada casa del colegio cuenta con niveles diferentes divididos por escaleras en cada una sus conexiones internas como se aprecia en la Figura 7-12.

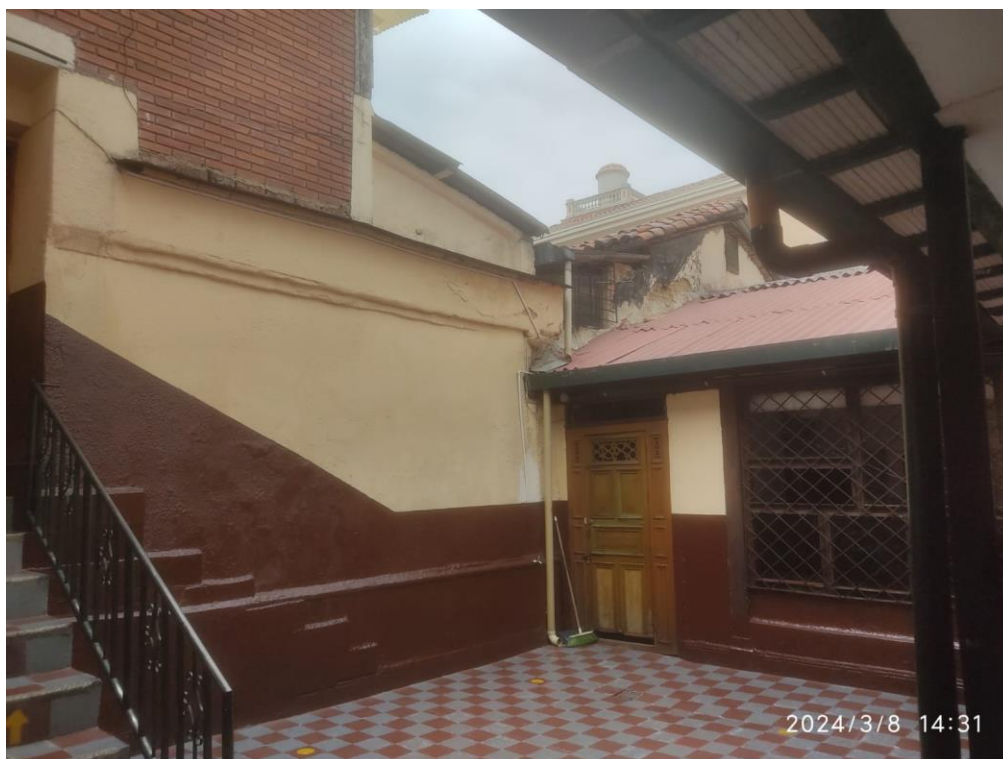
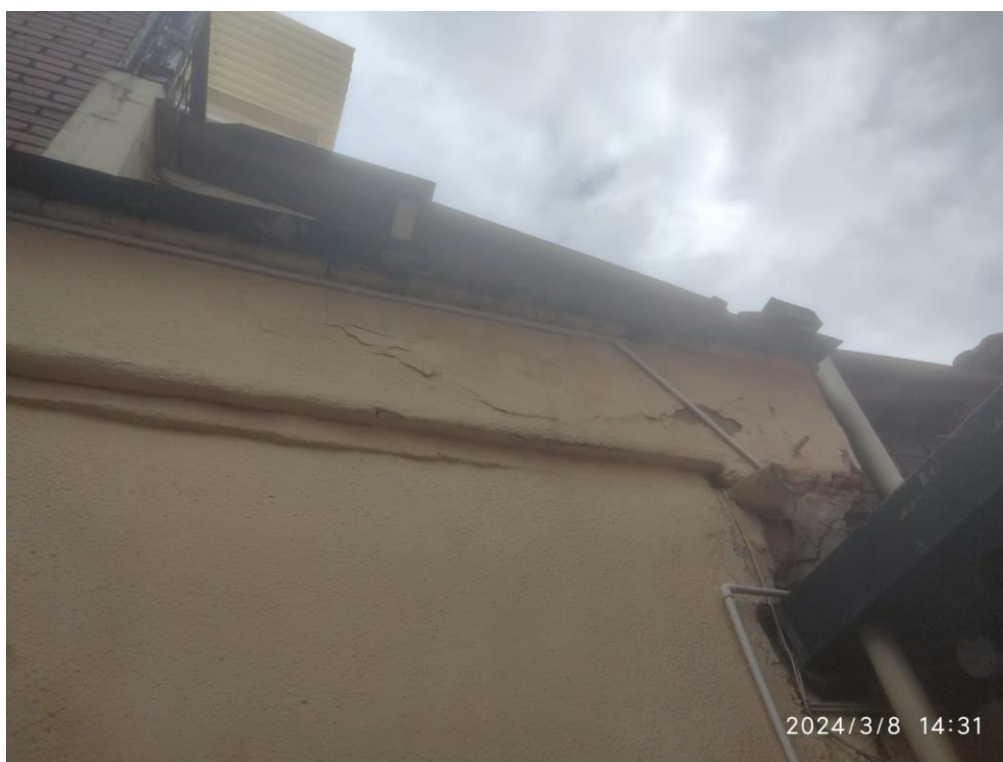
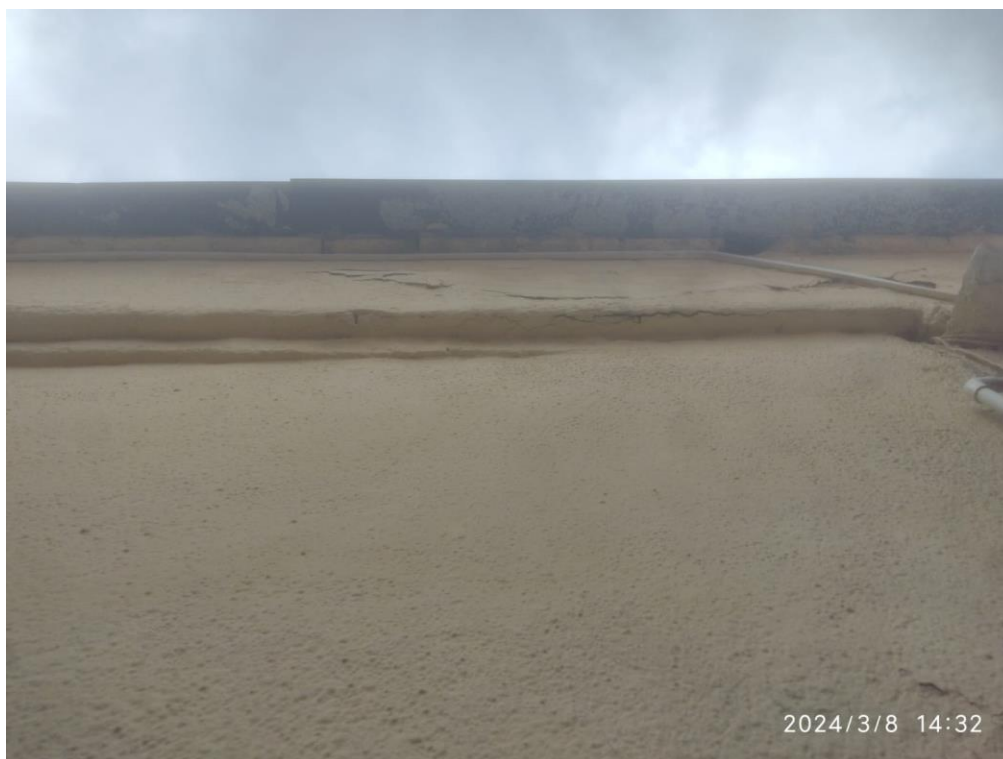
*Figura 7-20, Primera lesión encontrada en la estructura – Fuente propia*

*Figura 7-21, Primera lesión encontrada en la estructura – Fuente propia*

*Figura 7-22, Primera lesión encontrada en la estructura – Fuente propia*

- Reparación de Lesiones Identificadas: Priorizar la reparación de las lesiones identificadas durante la inspección, como las grietas en los muros de adobe y los desprendimientos de revestimiento, mediante técnicas de restauración apropiadas que respeten la integridad estructural y arquitectónica de las edificaciones.

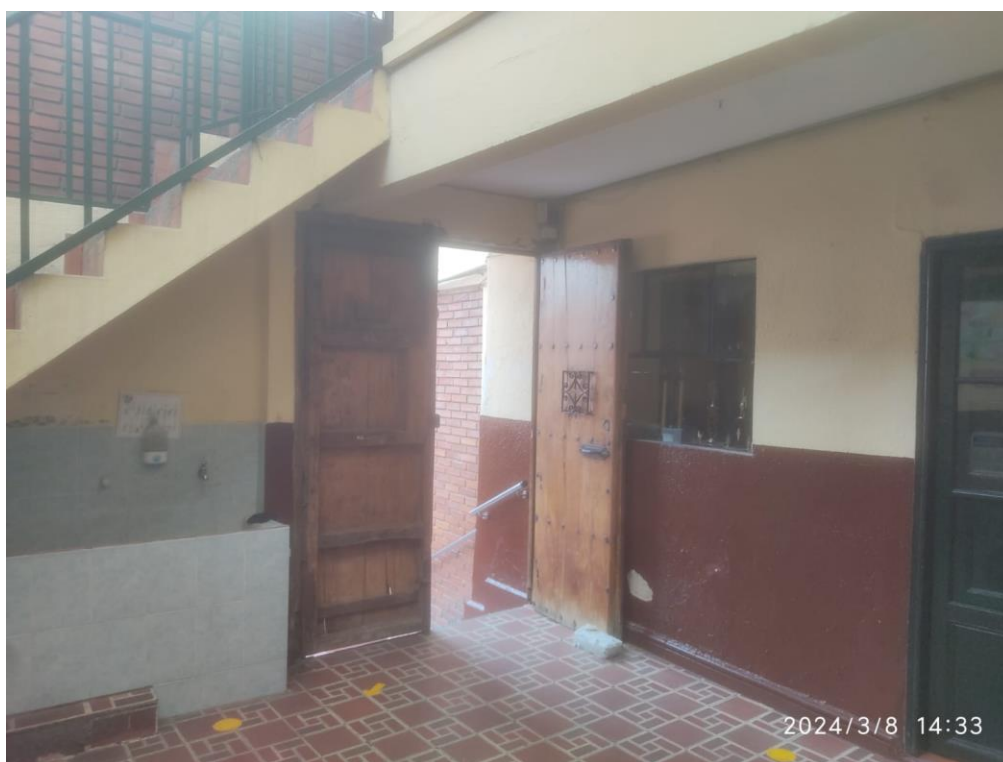
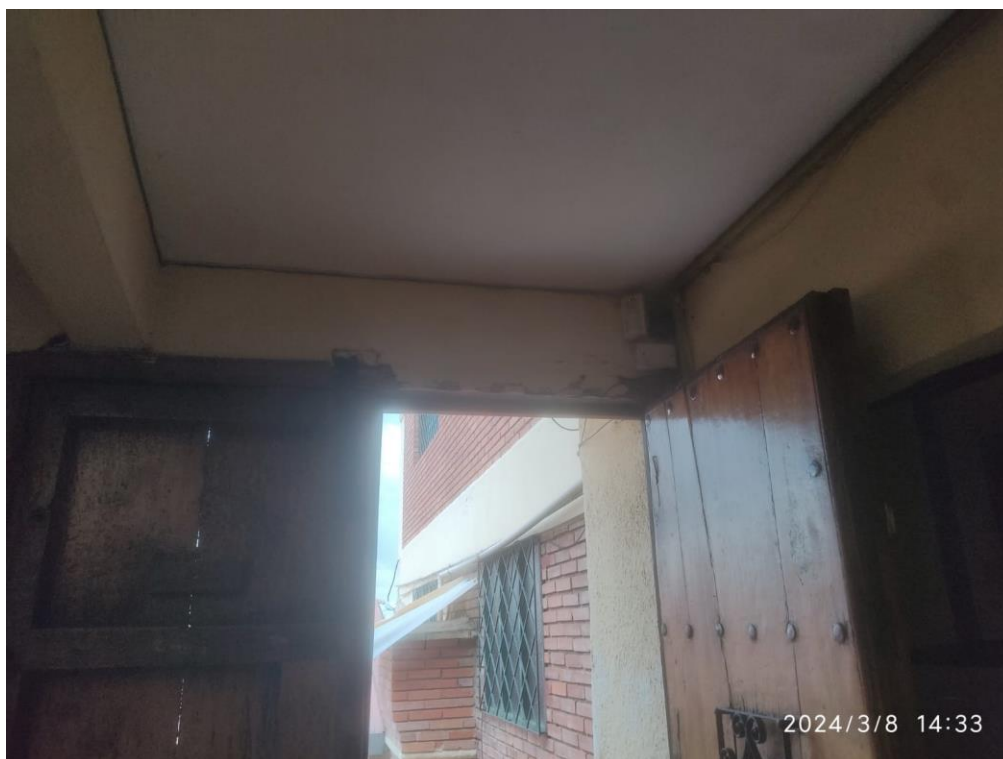
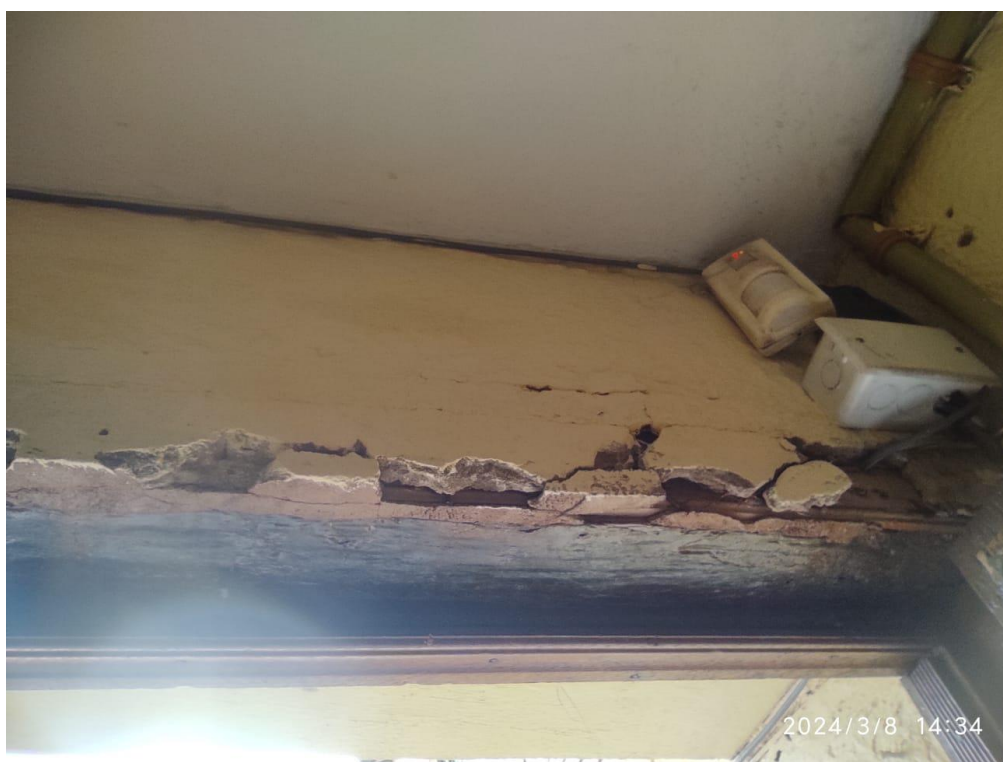
*Figura 7-23, Segunda lesión encontrada en la estructura – Fuente propia*

*Figura 7-24, Segunda lesión encontrada en la estructura – Fuente propia*

*Figura 7-25, Segunda lesión encontrada en la estructura – Fuente propia*

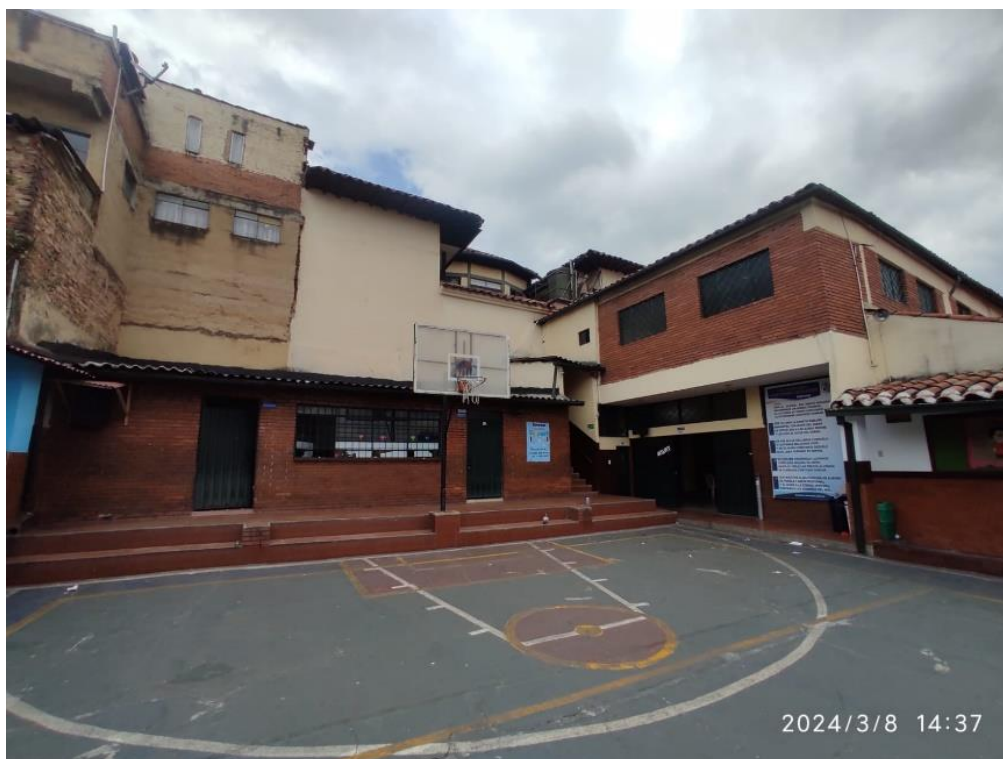
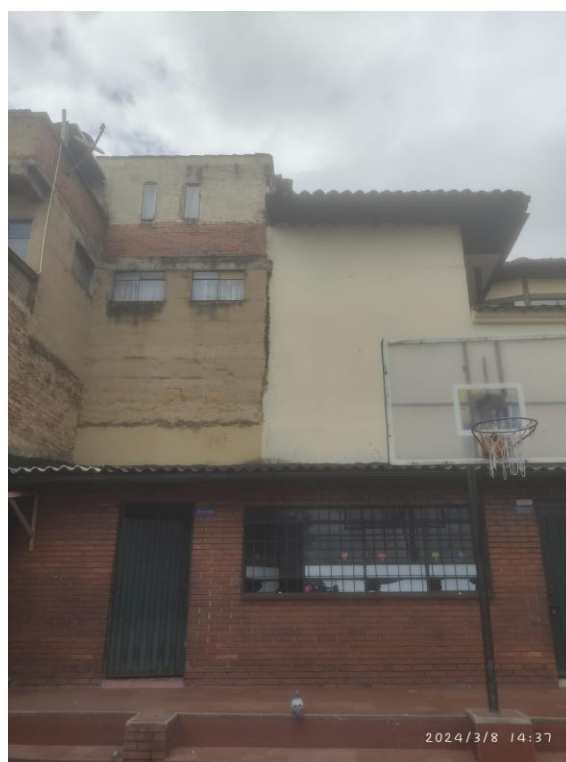
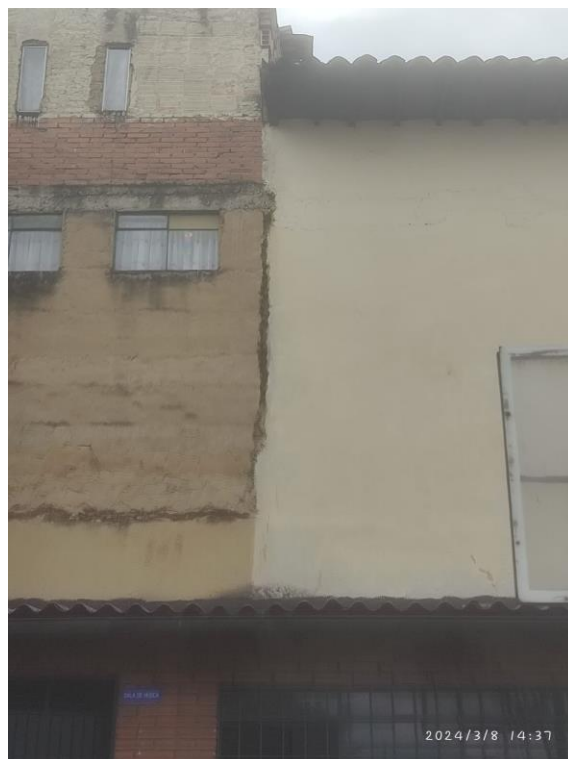
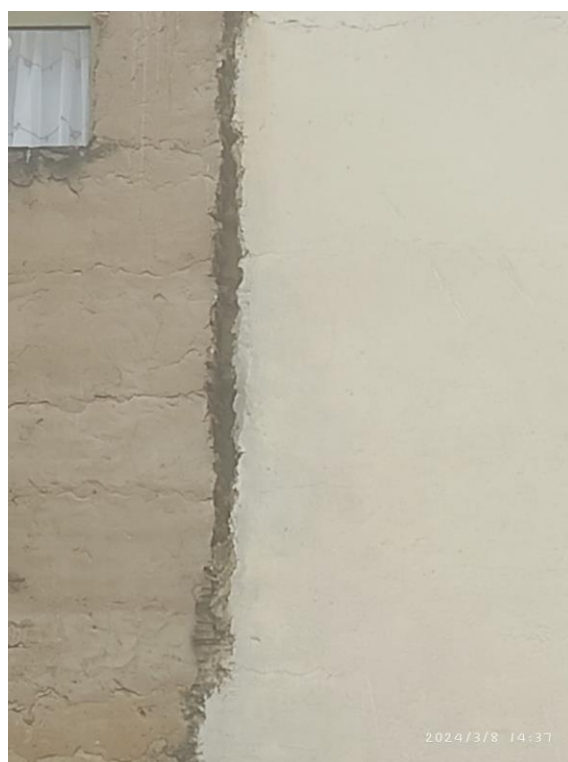
*Figura 7-26, Tercera lesión encontrada en la estructura – Fuente propia*

*Figura 7-27, Tercera lesión encontrada en la estructura – Fuente propia*

*Figura 7-28, Tercera lesión encontrada en la estructura – Fuente propia*

*Figura 7-29, Tercera lesión encontrada en la estructura – Fuente propia*

El análisis de las lesiones registradas no sugiere que la estructura de las casas esté en un estado de deterioro generalizado, excepto por la grieta evidenciada en la Figura 7-29, la cual plantea una posible amenaza a largo plazo según se detalla en el Anexo E. En términos generales, el estado de la estructura es óptimo, aunque requiere intervenciones controladas y focalizadas, particularmente en las casas 4-10 y 9-37, donde se han identificado las lesiones más significativas y representan un mayor riesgo para la integridad estructural. Es fundamental realizar acciones preventivas y correctivas específicas en estas áreas para garantizar la seguridad y estabilidad de las estructuras a lo largo del tiempo.

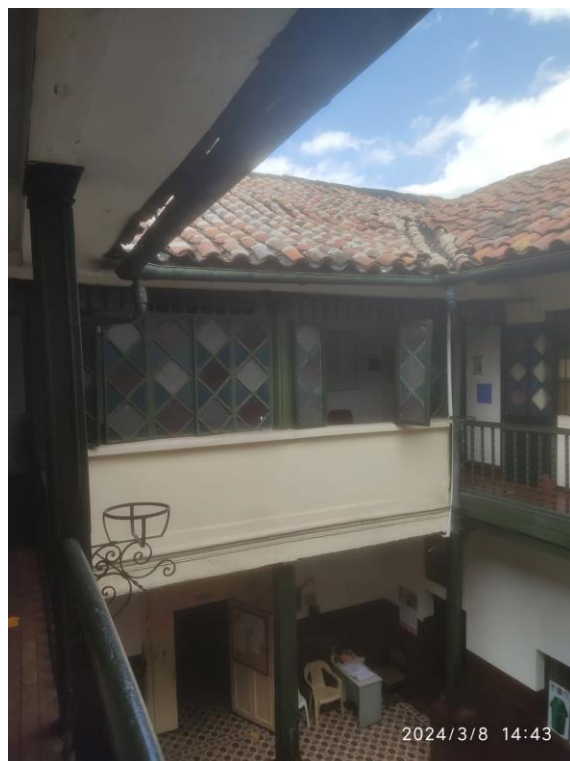
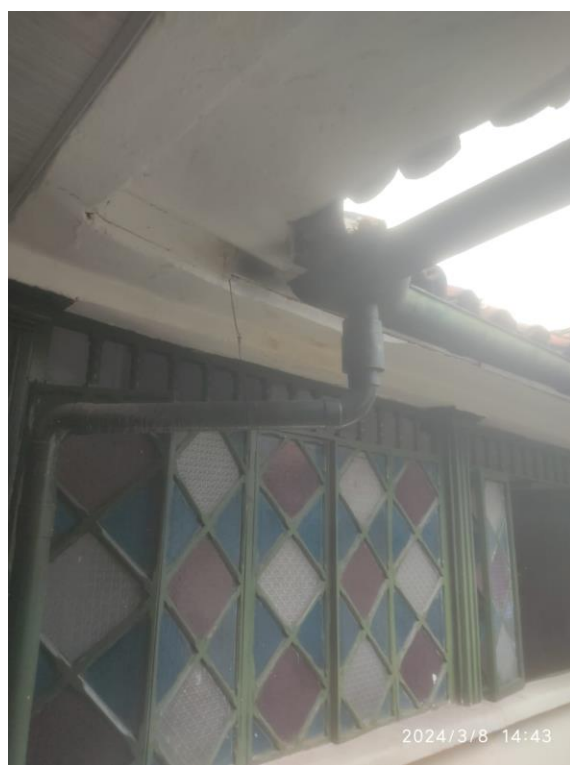
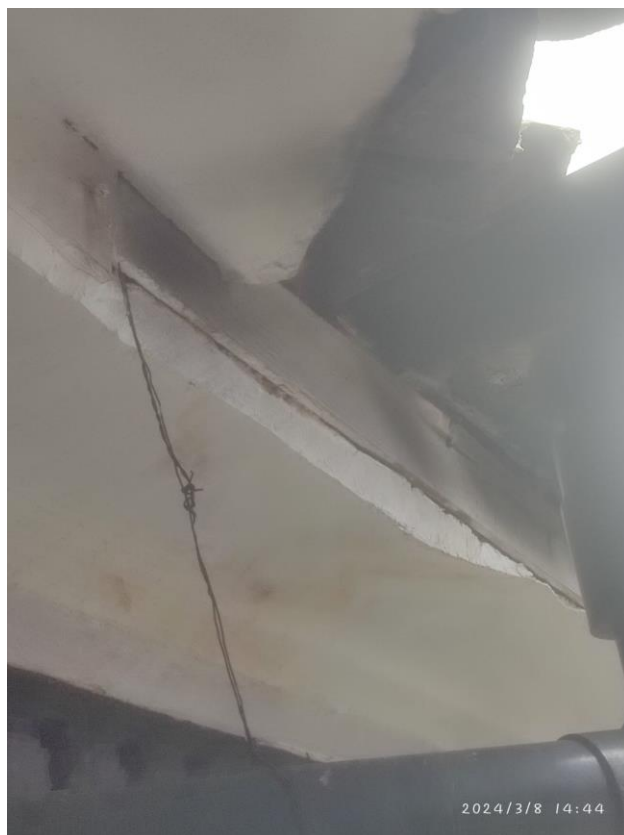
*Figura 7-30, Cuarta lesión encontrada en la estructura – Fuente propia*

*Figura 7-31, Cuarta lesión encontrada en la estructura – Fuente propia*

*Figura 7-32, Cuarta lesión encontrada en la estructura – Fuente propia*

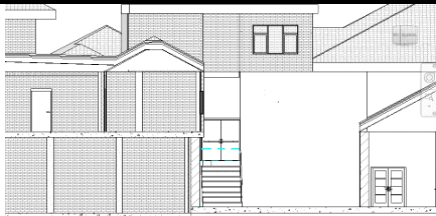
Tabla E-1, Registro de lesiones – Fuente propia

| Tipo de lesión | | Humedad | | | |
| Dimensión 1 | | 0.003 m | | | |
| Dimensión 2 | | 1.100 m | | | |
| Afectación a corto plazo | | Un deterioro progresivo de la estructura del muro de adobe debido a la exposición a la humedad y la intemperie. | | | |

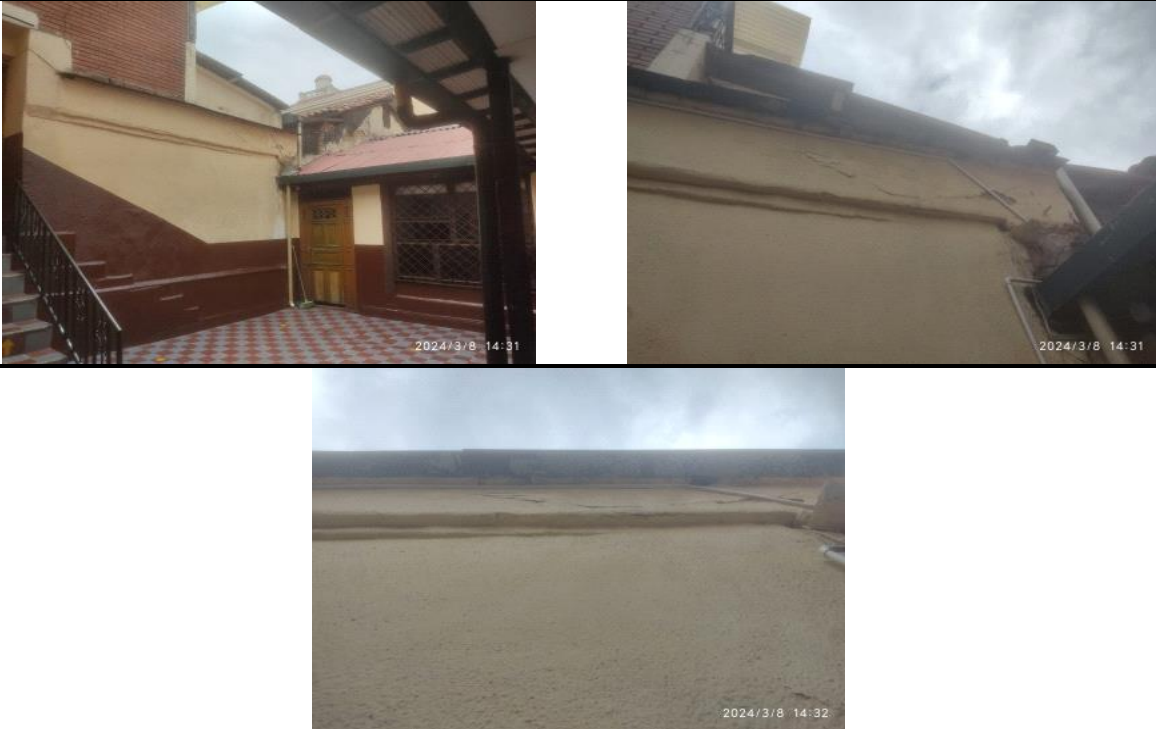
| En la parte superior del muro de adobe, con un espesor de e=0.60 m, se observa una presencia de humedad, especialmente próxima a la bajante de agua lluvia. Además, se identifica un desprendimiento del revestimiento, lo que ha dejado al descubierto el propio muro. | | | | | |

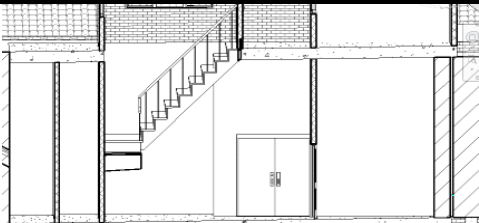
Tabla E-3, Registro de lesiones – Fuente propia

| Tipo de lesión | Desprendimiento | | | |
| Dimensión 1 | 0.020 m | | | |
| Dimensión 2 | 0.800 m | | | |
| Afectación a largo plazo | | Deterioro progresivo del marco de la puerta debido a la falta de mantenimiento y a la exposición continua a las inclemencias del tiempo. | | |

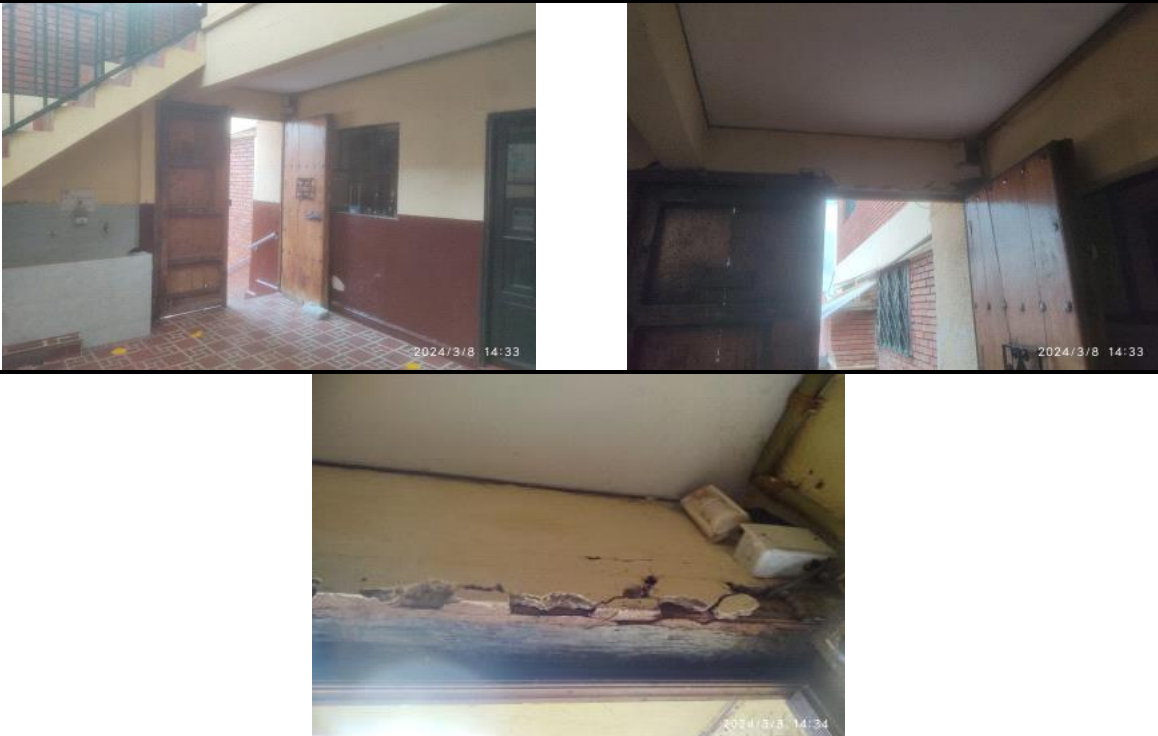
| Afectación a corto plazo | | Riesgo de aumento del desprendimiento del marco de la puerta, lo que podría comprometer la seguridad. | | |

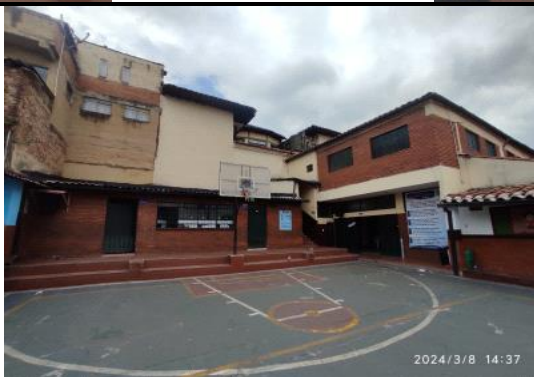
Tabla E-5, Registro de lesiones – Fuente propia

| Se observa una grieta que se extiende a lo largo de la unión entre las dos estructuras, lo que ha provocado un deterioro significativo en el muro estructural de adobe del colegio. Esta grieta es notable por su considerable profundidad y sugiere una deformación importante en la integridad de la estructura | | | | |
| Afectación a corto plazo | Aumento en la propagación de la grieta y el riesgo de desprendimiento de materiales | | | |
| Afectación a largo plazo | Riesgo de que la grieta se amplíe aún más y debilite la estructura del edificio, lo que podría resultar en un colapso parcial o total si no se aborda adecuadamente | | | |

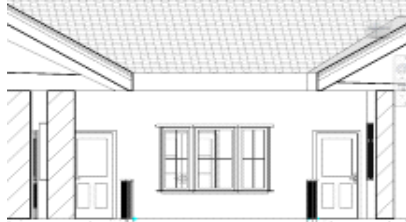
Tabla E-7, Registro de lesiones – Fuente propia

| Tipo de lesión | | Humedad | | | |
| Dimensión 1 | | 0.002 m | | | |
| Dimensión 2 | | 0.300 m | | | |
| <p>La presencia de humedad, originada por el mal funcionamiento de la canaleta de aguas pluviales, está causando daños en la estructura de madera que compone la cubierta de la casa. Esta situación está deteriorando gradualmente la integridad de la madera</p> | | | | | |

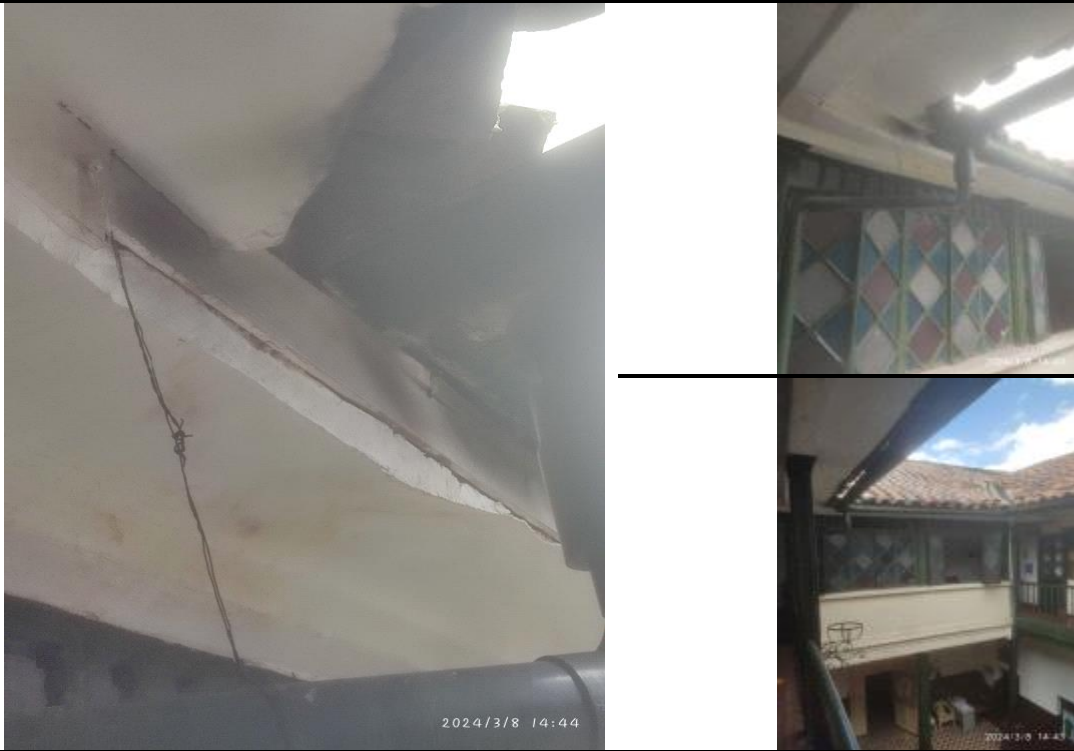
| Afectación a corto plazo | | Aumento en la humedad y la probabilidad de filtraciones de agua en el interior de la casa, lo que podría provocar daños | | | |
| Afectación a largo plazo | | Degradación gradual del material, incluyendo la pudrición y el debilitamiento de las vigas y travesaños. Esto podría comprometer la estabilidad estructural de la casa y aumentar el riesgo de colapso | | | |
