UNIVERSIDAD  
SANTO TOMÁS

Especialización en Gestión Territorial y Avalúos

# Impactos socioeconómicos de un predio con limitaciones en el desarrollo urbanístico, dadas las restricciones contempladas en los instrumentos de planificación y gestión del territorio

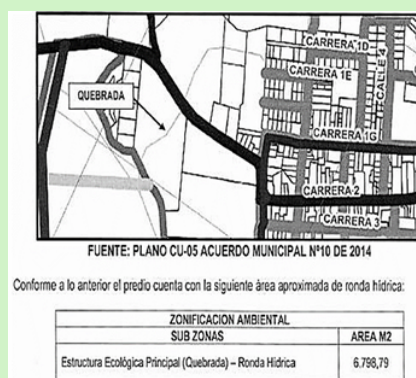
Fuente: Tomado del certificado de la secretaria de urbanismo

Según la Secretaría de Urbanismo, el predio tiene un área afectada del terreno, que abarca 6.798,79 metros cuadrados correspondientes a una zona de protección de la ronda hídrica.

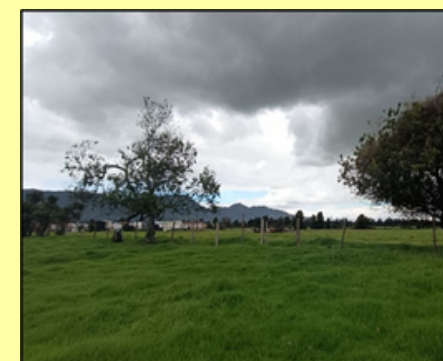
Según la cartografía disponible del POT en la IDE del municipio de Tenjo, la quebrada atraviesa el predio, sin embargo, en la inspección ocular se evidencio que la quebrada se debería encontrar al costado occidental del predio.

- ✓ De ser identificada correctamente la quebrada en los instrumentos de planificación, se evidenciaría la verdadera afectación de los predios colindantes, por lo que se recomienda incluir en el POT del municipio acciones de mitigación del riesgo por inundación de la quebrada, así mismo con el correcto manejo y limitaciones de la ronda hídrica.
