ESTUDIO PATOLÓGICO DE LA VÍA QUE COMUNICA EL MUNICIPIO DE  
COELLO CON EL ESPINAL EN EL DEPARTAMENTO DEL TOLIMA

UNIVERSIDAD SANTO TOMÁS  
VICERRECTORÍA GENERAL DE UNIVERSIDAD ABIERTA Y A DISTANCIA  
FACULTAD DE CIENCIAS Y TECNOLOGÍAS  
ESPECIALIZACIÓN EN PATOLOGÍA DE LA CONSTRUCCIÓN  
BOGOTÁ D.C  
2017

TRABAJO PROFESIONAL INTEGRADO (TPI)  
Para optar por el título de Especialistas en Patología de la Construcción

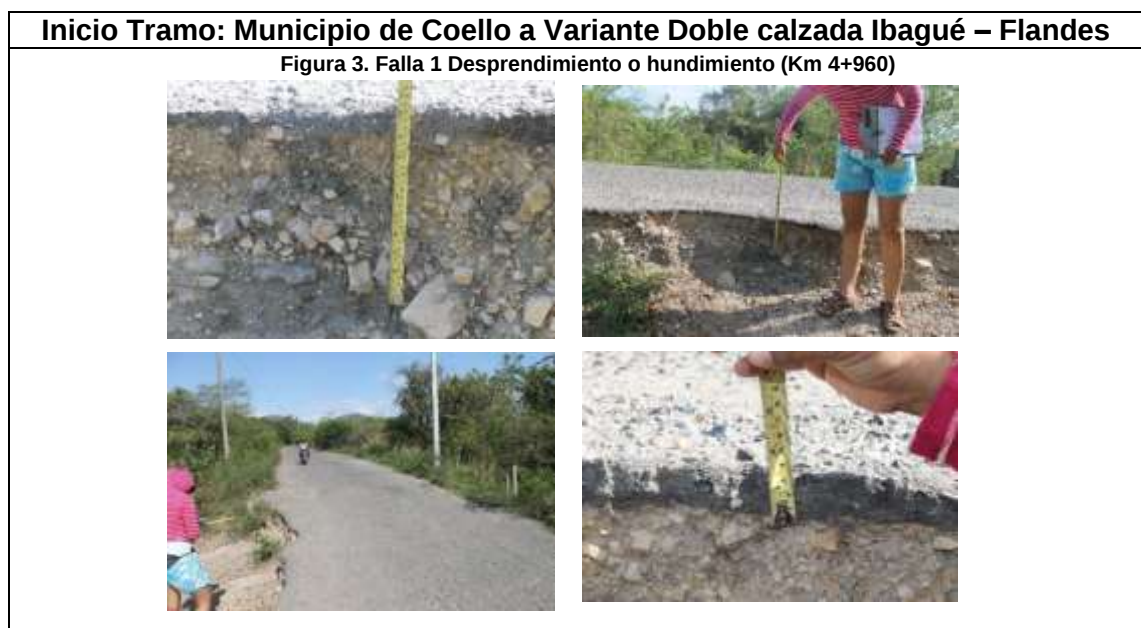
**Descripción:** En el Km4+960 se observa el desprendimiento de parte de la bancada de vía. Dicho desprendimiento o hundimiento de aproximadamente 23 cm de alto. Posee una carpeta asfáltica de 5 cm de espesor y ancho de vía de 4,50m aproximadamente.

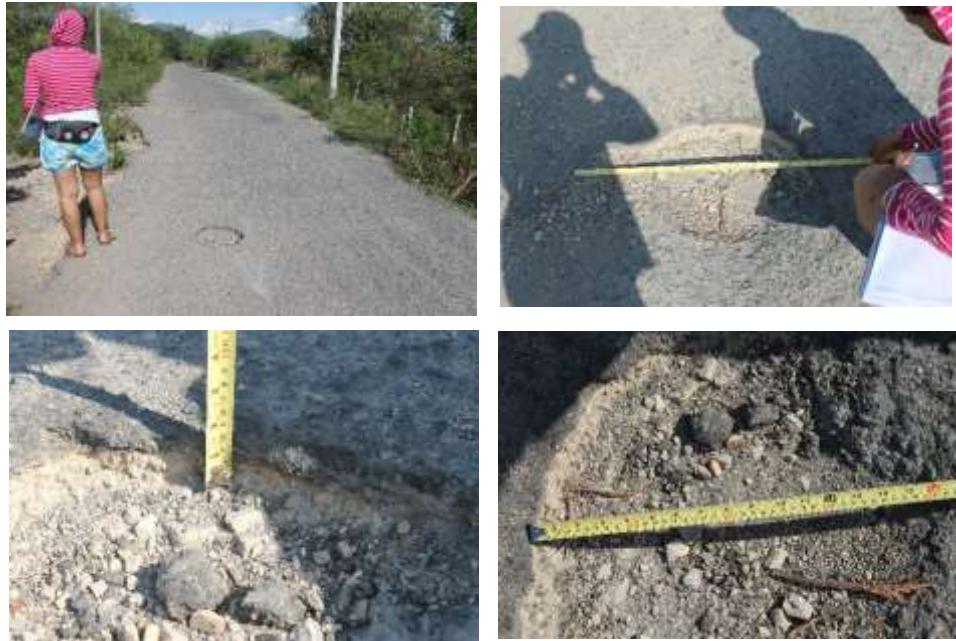
**Figura 4. Falla 2 Bache (Km4+958,35)**

**Descripción:** En el Km4+958,35 se observa el desprendimiento o descascaramiento del material de la estructura del pavimento formando un bache de aproximadamente 70 cm de longitud por 40 cm de ancho y 4 cm de profundidad. Posee una carpeta asfáltica de 4-5 cm de espesor. También se evidencia desgaste superficial de la carpeta asfáltica.

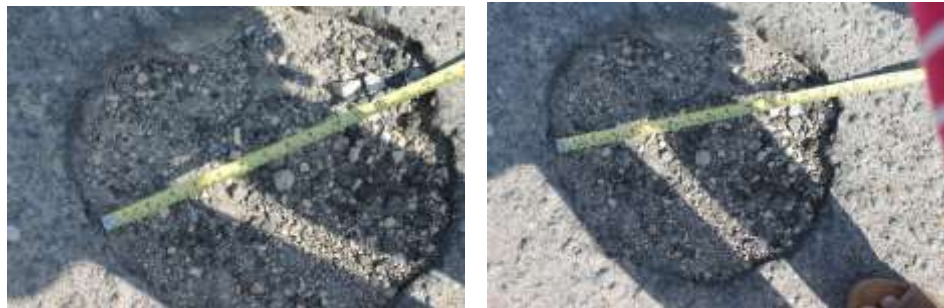
**Figura 5. Falla 3 Bache (Km4+954,34)**

**Descripción:** En el Km4+954,34 se observa el desprendimiento o descascaramiento del material de la estructura del pavimento formando un bache de aproximadamente 38 cm de diámetro, 3 cm de profundidad. Posee una carpeta asfáltica de 4-5 cm de espesor. También se evidencia desgaste superficial de la carpeta asfáltica.

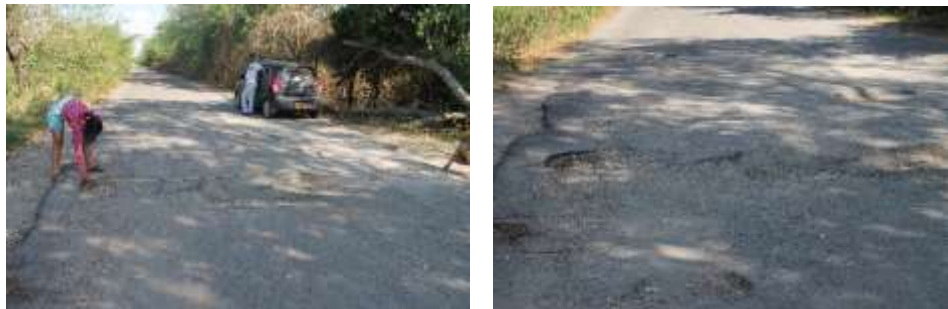
**Figura 6. Falla 4 Descascaramiento (Km4+540)**

**Descripción:** En el Km4+540 se observa el desprendimiento o descascaramiento del material de la estructura del pavimento formando un hueco de aproximadamente 5,06 m de longitud por 1,06 m de ancho y 5 cm de profundidad. Posee una carpeta asfáltica de 4 cm de espesor. También se evidencia desgaste superficial de la carpeta asfáltica.

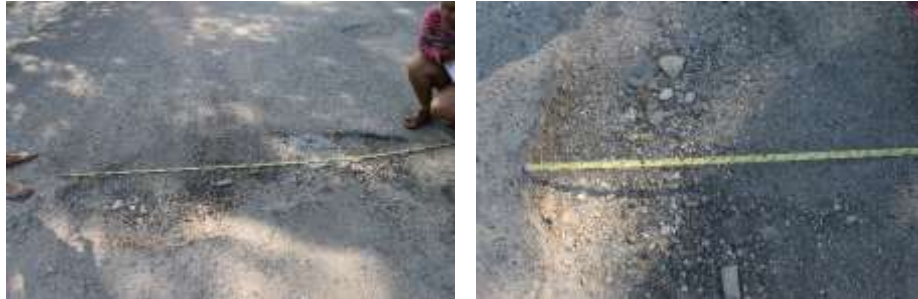
**Figura 7. Falla 5 Descascaramiento (Km4+140)**

**Descripción:** En el Km4+140 se observa el desprendimiento o descascaramiento del material de la estructura del pavimento formando un hueco de aproximadamente 2,20m de longitud por 92cm de ancho y 4 cm de profundidad. También se evidencia desgaste superficial de la carpeta asfáltica.

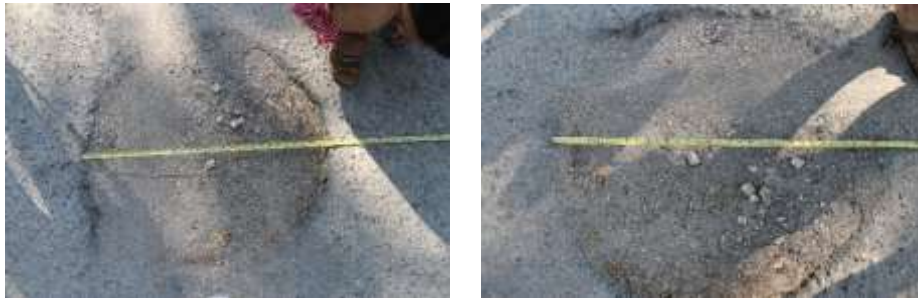
**Figura 8. Falla 6 Descascaramiento (Km3+840)**

**Descripción:** En el Km3+840 se observa el desprendimiento o descascaramiento del material de la estructura del pavimento formando un hueco de aproximadamente 80cm de longitud por 79cm de ancho y 4 cm de profundidad. También se evidencia desgaste superficial de la carpeta asfáltica.

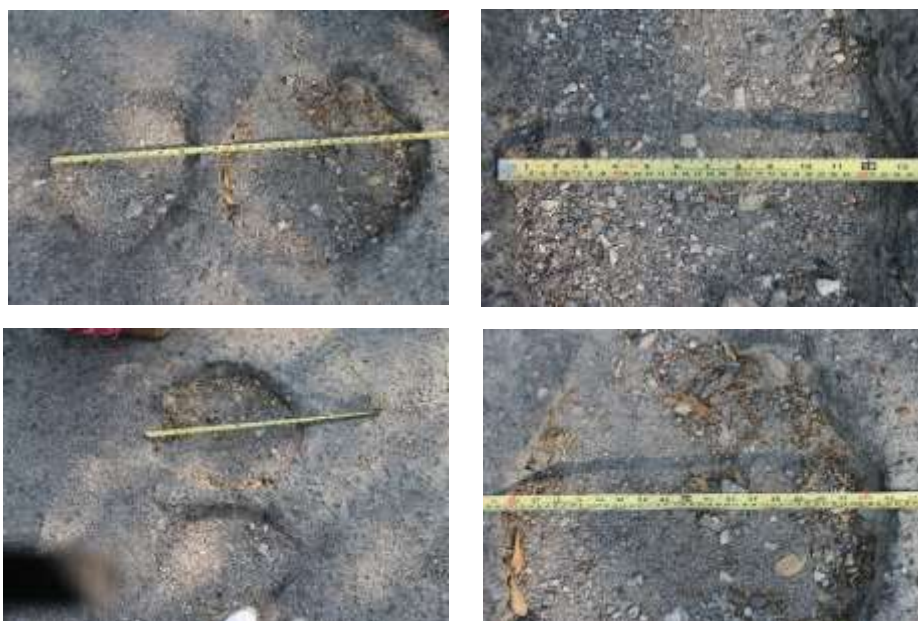
**Figura 9. Falla 7 Descascaramiento (Km3+400)**

**Descripción:** En el Km3+400 se observa el desprendimiento o descascaramiento del material de la estructura del pavimento formando 2 averturas consecutivas. La avertura 1 de aproximadamente 50cm de longitud por 33cm de ancho y 4cm de profundidad y la avertura 2 de aproximadamente 52cm de longitud por 44cm de ancho y 4 cm de profundidad. También se evidencia desgaste superficial de la carpeta asfáltica.

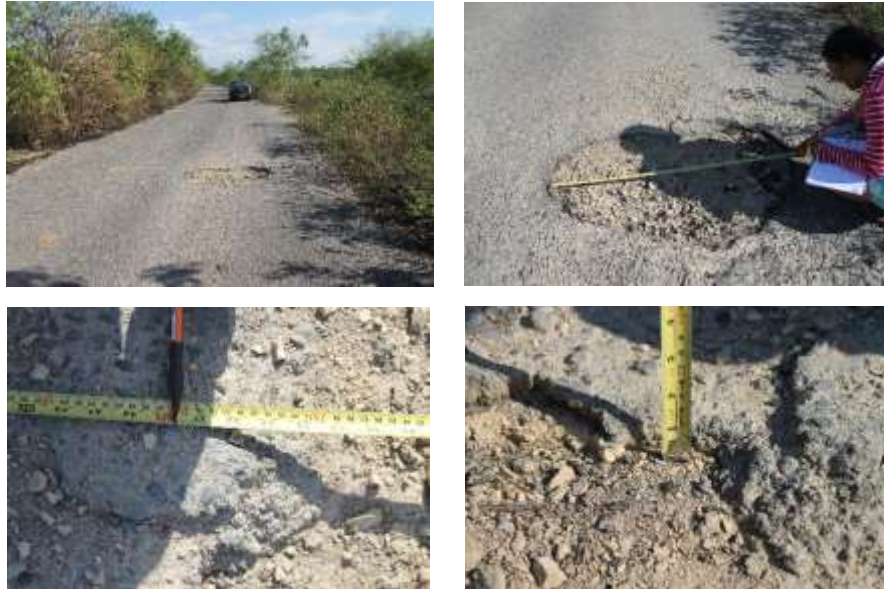
**Figura 10. Falla 8 Bache (Km2+860)**

**Descripción:** En el Km2+860 se observa el desprendimiento o descascaramiento del material de la estructura del pavimento formando una avertura – bache de aproximadamente 1,29m de longitud por 80cm de ancho y 3cm de profundidad. También se evidencia desgaste superficial de la carpeta asfáltica.

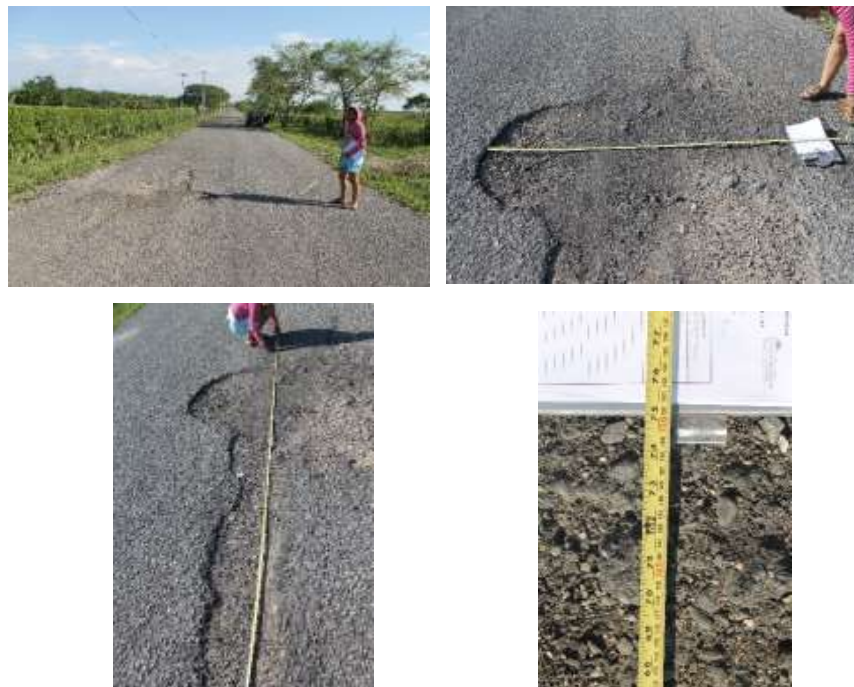
**Figura 11. Falla 9 Descascaramiento y Desgaste superficial (Km1+510)**

**Descripción:** En el Km1+510 se observa el descascaramiento del material de la estructura del pavimento formando una avertura de aproximadamente 3,70m de longitud por 1,90cm de ancho y 3cm de profundidad. También se evidencia desgaste superficial de la carpeta asfáltica.

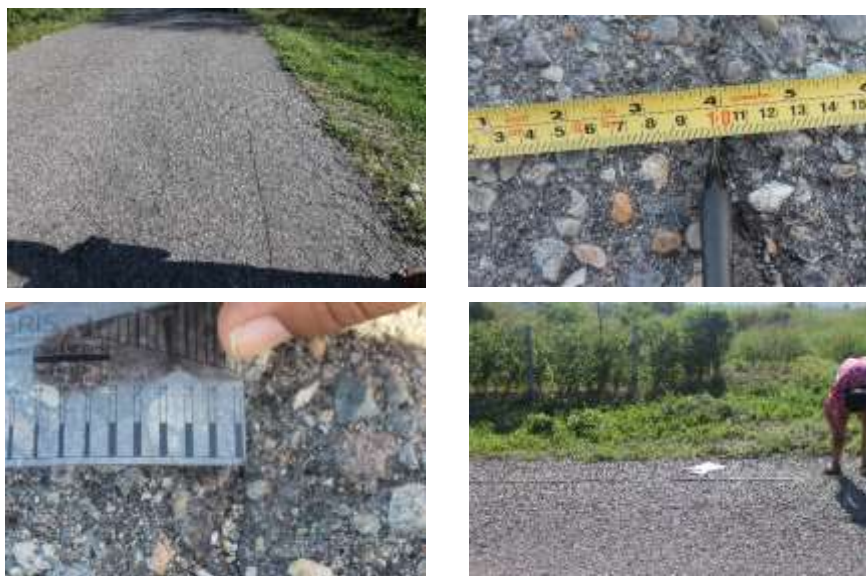
**Figura 12. Falla 10 Fisura de borde y desgaste de superficial (Km1+210)**

**Descripción:** En el Km1+210 se observa una fisura de borde de aproximadamente 7 mm de espesor con una longitud de 3,50 m. También se evidencia desgaste y deterioro de la superficie asfáltica, dejando expuesto los agregados de la carpeta asfáltica.

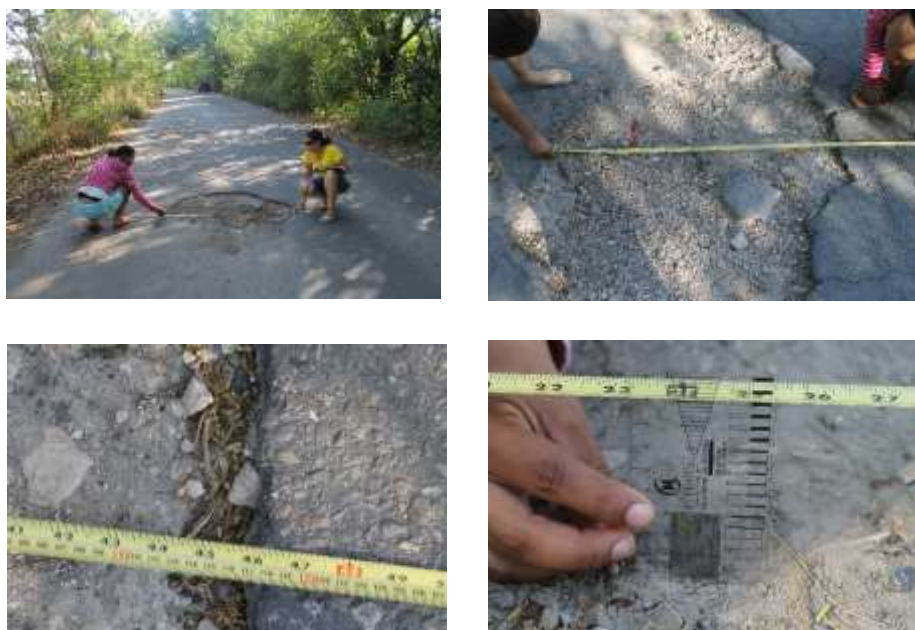
**Figura 13. Falla 11 Descascaramiento (Km1+100)**

**Descripción:** En el Km1+100 se observa descascaramiento y pérdida de la carpeta asfáltica en la estructura del pavimento formando una avertura de aproximadamente 1,43m de longitud por 1,70cm de ancho y 8cm de profundidad.

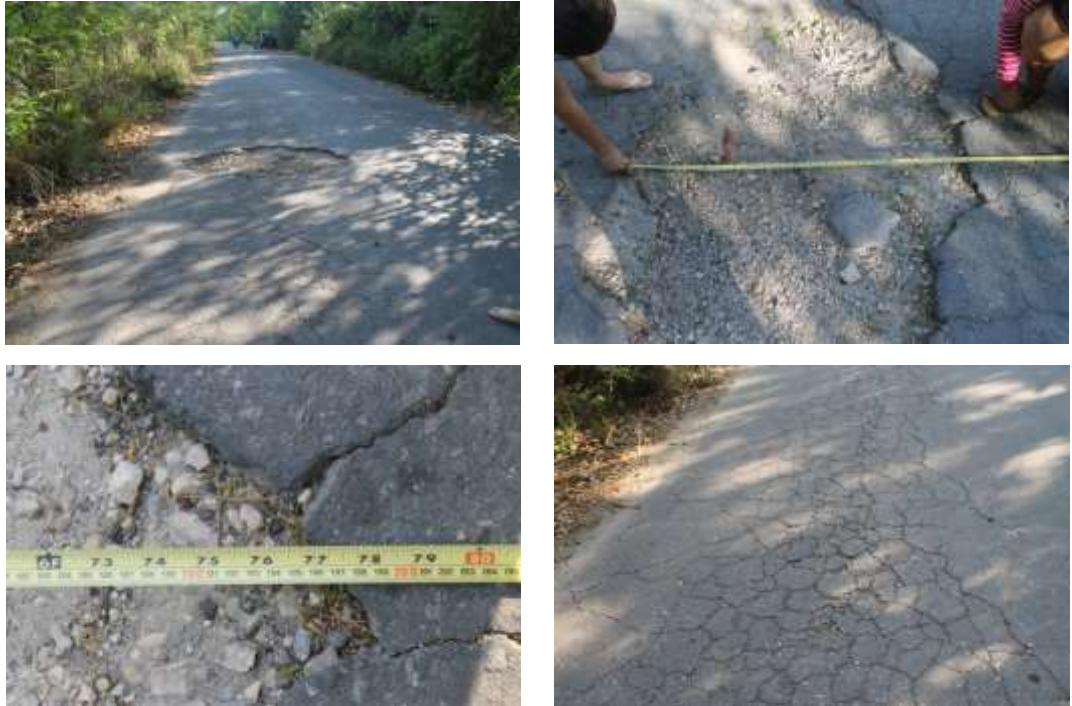
**Figura 14. Falla 12 Piel de cocodrilo (Km1+750)**

**Descripción:** En el Km1+750 se observa piel de cocodrilo y bache en la estructura del pavimento. La avertura es de aproximadamente 1,97 m de longitud por 1,17m de ancho y 4cm de profundidad y la piel de cocodrilo aproximadamente 4,25m de longitud por 1,40m de ancho.

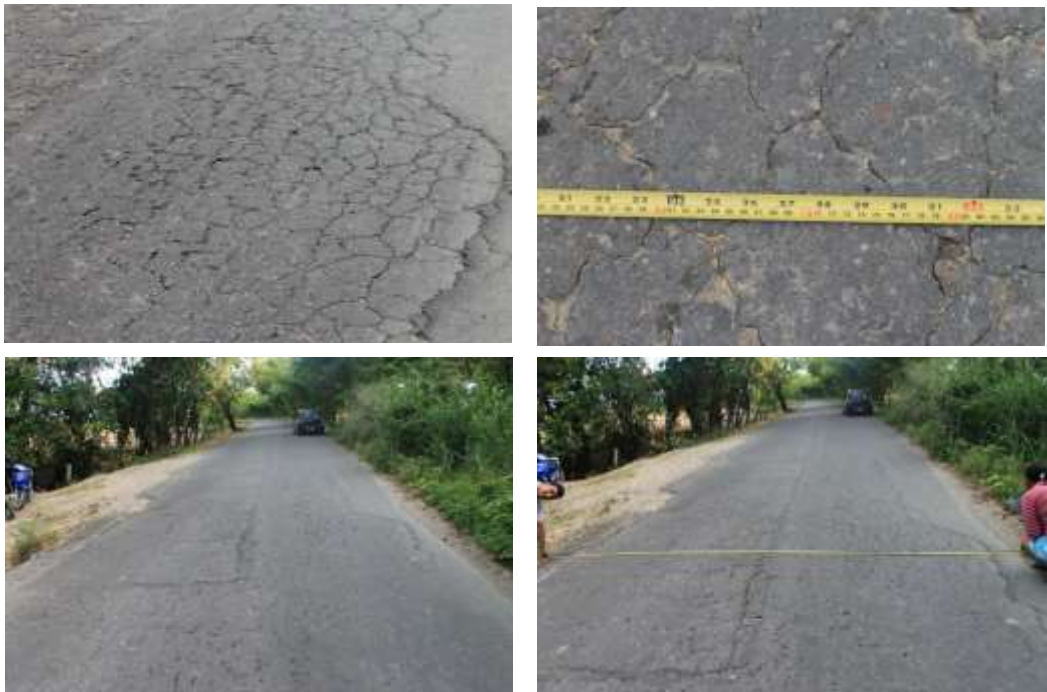
**Figura 15. Falla 13 Piel de cocodrilo y parche (Km2+540)**

**Descripción:** En el Km2+540 se observa piel de cocodrilo de aproximadamente 5,13m de longitud por 1,90m de ancho y un parche de 1,40 m de ancho por 5,60 m de longitud.

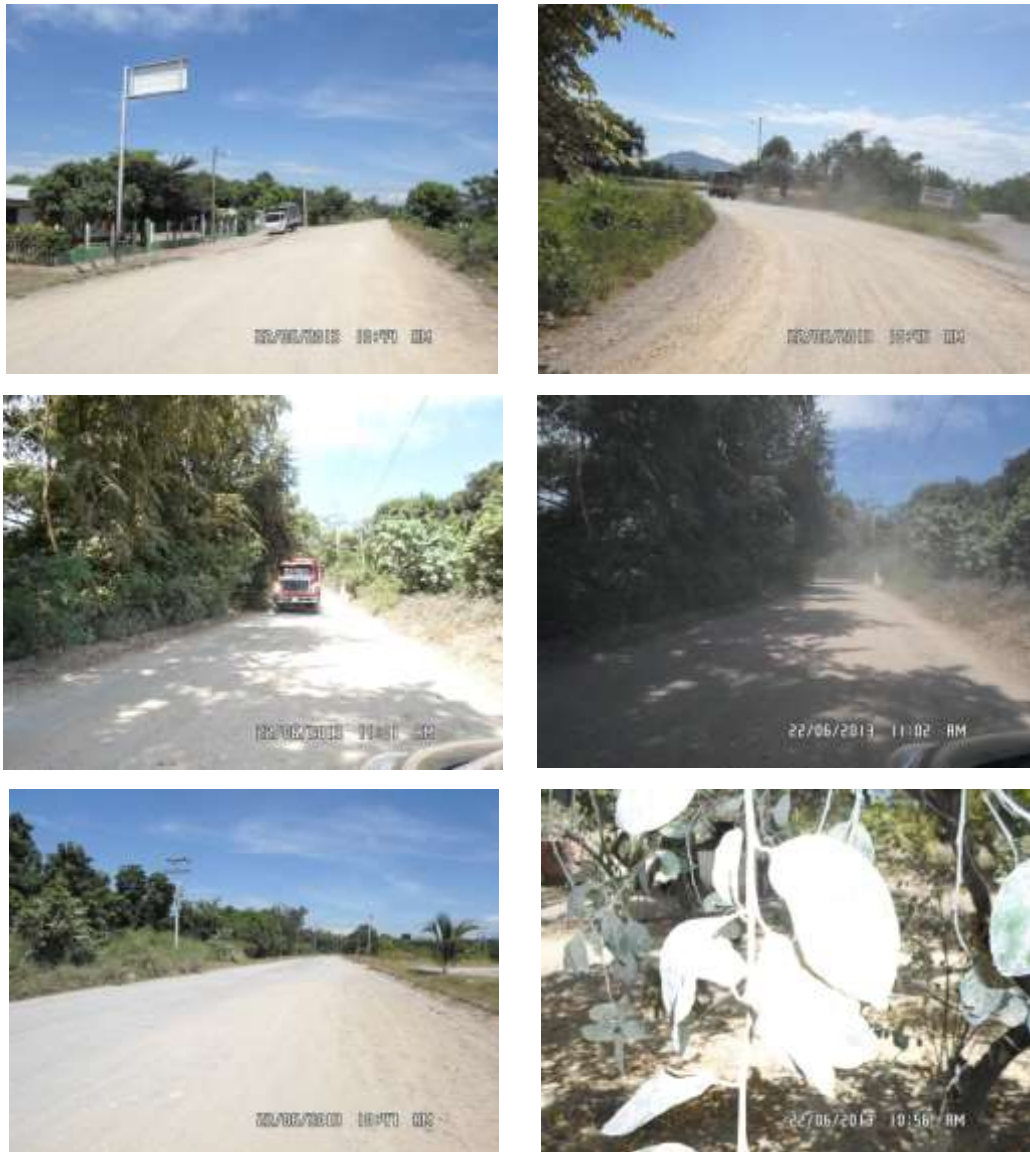
**Figura 16. Contaminación ambiental por polvo (Diferentes tramos)**

**Descripción:** A lo largo del recorrido se registró tramos de vía como carreteables o en afirmado, es decir por su condición de importancia de años atrás, no se constituía como una vía secundaria, por lo que esta no poseía una estructura de pavimento ideal, simplemente un riego de asfalto como parte de carpeta de rodadura, que con el paso de vehículos pesados, tal como se muestra en las imágenes, esta se fue desgastando y generando posteriormente contaminación ambiental y visual para los usuarios y residentes del sector.

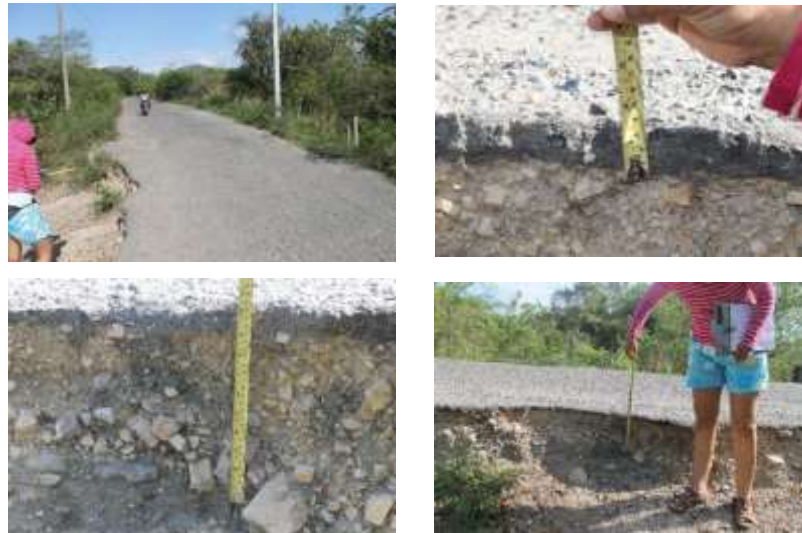
Figura 17. Detalle ubicación falla 1

**Descripción:** En el Km4+960 se observa el desprendimiento de parte de la bancada de vía. Dicho desprendimiento de aproximadamente 23 cm de alto. Posee una carpeta asfáltica de 5 cm de espesor y ancho de vía de 4,50m aproximadamente.

**Causas:** Tal como se evidencia en el plano de detalle (figura 17) El desprendimiento o hundimiento (HUN) de la bancada inició en forma de media luna y muy cercano al puente que sobre pasa el rio de Coello, por lo que la falla se originó por los siguientes factores:

- Falta de compactación en el talud originando inestabilidad del mismo,
- Deficiencia de cunetas u obras de arte que permitieran el flujo de agua hacia el rio, evitando así que este afectara el material granular,
- Falta de estructura de confinamiento de la vía.
- Criculación de tránsito muy pesado.

**Severidad:** se puede clasificar como Alta, a pesar de que el Manual de Inspección visual de Pavimentos flexibles del INVIAS lo cataloga con una profundidad de 40 mm, y esta falla representa tan solo una profundidad de 20 mm (Revisar cuadro de levantamiento de daños, falla 1), por estar ubicada a tan solo 5 metros de la estructura del puente, el ancho de vía de aproximadamente 5 metros y presentar un desnivel con respecto al punto mas bajo del rio de 2,50m, puede ocasionar alto grado de accidentalidad, lo que implica que el conductor deba de reducir la velocidad del vehículo e invada parte del espacio de vía de los vehículos que transitan en el sentido contrario.

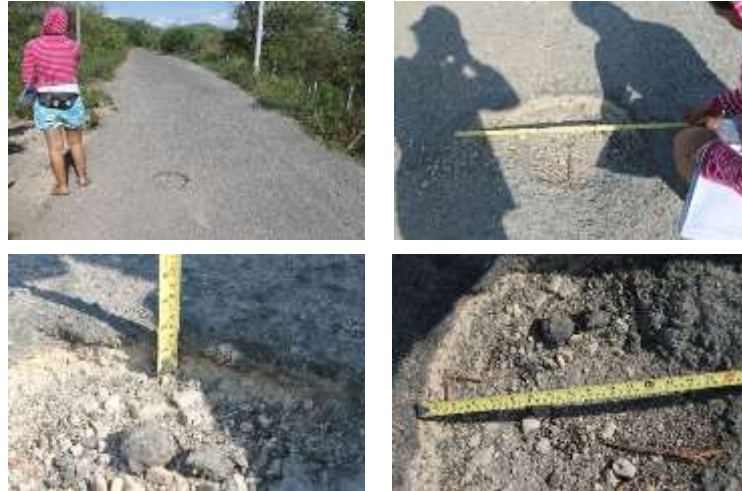
**Figura 18. Detalle ubicación falla 2**

**Causas:** Tal como se evidencia en el plano de detalle (figura 19) y figuras de la falla 2, el bache (BCH) se originó por los siguientes factores:

- Como consecuencia del espesor insuficiente de la capa de rodadura
- Desgaste superficial de la carpeta asfáltica, permitiendo de este modo el drenaje del agua hacia las capas inferiores
- Falta de adherencia del asfalto con los agregados
- Deficiencia en la dosificación del asfalto con respecto a la mezcla
- Acción intensa del tránsito

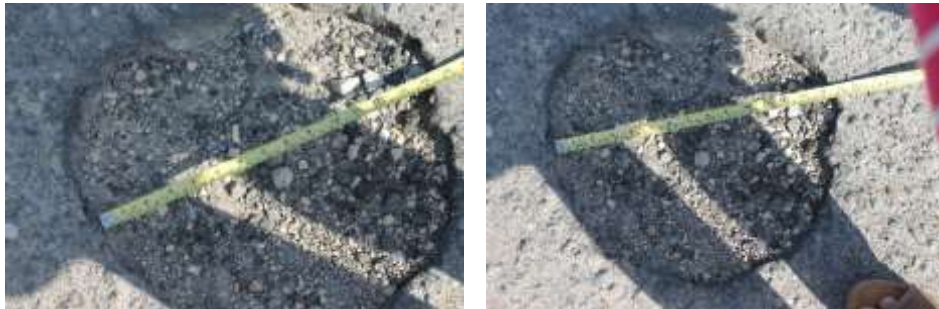
Figura 19. Detalle ubicación falla 3

**Causas:** Tal como se evidencia en el plano de detalle (figura 18) y figuras de la falla 3, el bache (BCH) se originó por los siguientes factores:

- Como consecuencia del espesor insuficiente de la capa de rodadura
- Desgaste superficial de la carpeta asfáltica, permitiendo de este modo el drenaje del agua hacia las capas inferiores
- Riego de liga deficiente
- Falta de adherencia del asfalto con los agregados
- Deficiencia en la dosificación del asfalto con respecto a la mezcla
- Acción intensa del tránsito

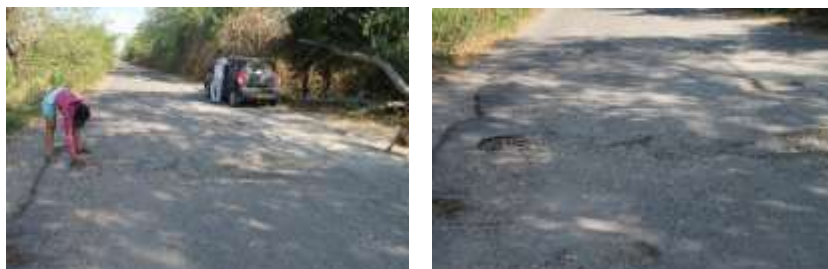
**Figura 20. Detalle ubicación falla 4**

**Descripción:** En el Km4+540 se observa el desprendimiento o descascaramiento del material de la estructura del pavimento formando un hueco de aproximadamente 5,06 m de longitud por 1,06 m de ancho y 5 cm de profundidad. Posee una carpeta asfáltica de 4 cm de espesor. También se evidencia desgaste superficial de la carpeta asfáltica.

**Causas:** Tal como se evidencia en el plano de detalle (figura 20) y figuras de la falla 4, el descascaramiento (DC) se originó por los siguientes factores:

- Espesor insuficiente de la carpeta asfáltica
- Mezcla asfáltica muy permeable
- Riego de liga deficiente
- Falta de adherencia del asfalto con los agregados
- Deficiencia en la dosificación del asfalto con respecto a la mezcla
- Acción intensa del tránsito

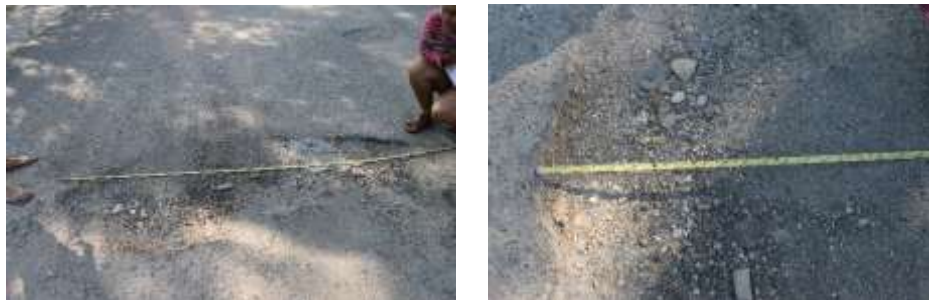
**Figura 21. Detalle ubicación falla 5**

**Causas:** Tal como se evidencia en el plano de detalle (figura 21) y figuras de la falla 5, el descascaramiento (DC) se originó por los siguientes factores:

- Espesor insuficiente de la carpeta asfáltica
- Mezcla asfáltica muy permeable
- Riego de liga deficiente
- Falta de adherencia del asfalto con los agregados
- Deficiencia en la dosificación del asfalto con respecto a la mezcla
- Acción intensa del tránsito

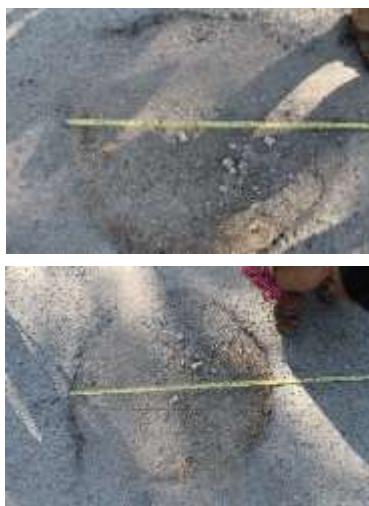
**Figura 22. Detalle ubicación falla 6**

**Descripción:** En el Km3+840 se observa el desprendimiento o descascaramiento del material de la estructura del pavimento formando un hueco de aproximadamente 80cm de longitud por 79cm de ancho y 4 cm de profundidad. También se evidencia desgaste superficial de la carpeta asfáltica.

**Causas:** Tal como se evidencia en el plano de detalle (figura 22) y figuras de la falla 6, el descascaramiento (DC) se originó por los siguientes factores:

- Espesor insuficiente de la carpeta asfáltica
- Mezcla asfáltica muy permeable
- Riego de liga deficiente
- Falta de adherencia del asfalto con los agregados
- Deficiencia en la dosificación del asfalto con respecto a la mezcla
- Acción intensa del tránsito

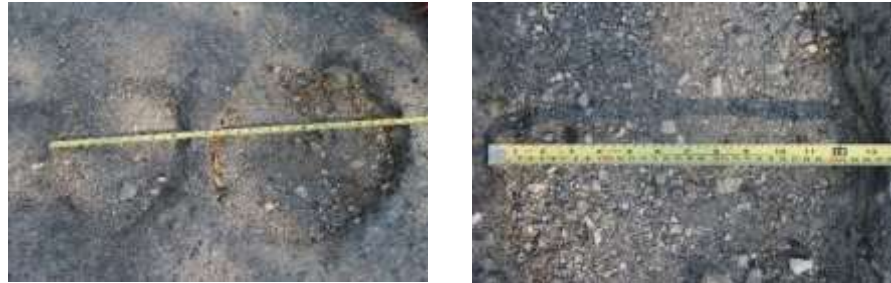
Figura 23. Detalle ubicación falla 7

**Descripción:** En el Km3+400 se observa el desprendimiento o descascaramiento del material de la estructura del pavimento formando 2 averturas consecutivas. La avertura 1 de aproximadamente 50cm de longitud por 33cm de ancho y 4cm de profundidad y la avertura 2 de aproximadamente 52cm de longitud por 44cm de ancho y 4 cm de profundidad. También se evidencia desgaste superficial de la carpeta asfáltica.

**Causas:** Tal como se evidencia en el plano de detalle (figura 23) y figuras de la falla 7, el descascaramiento (DC) se originó por los siguientes factores:

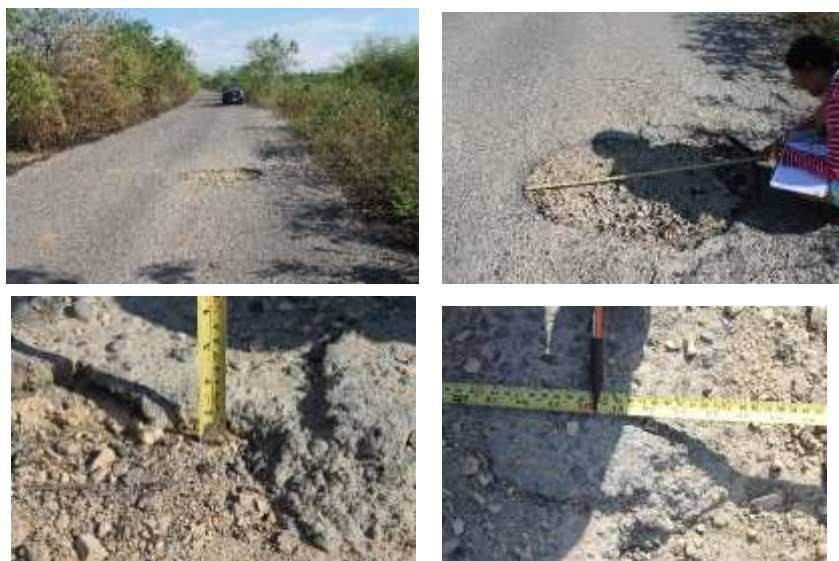
**Figura 24. Detalle ubicación falla 8**

**Descripción:** En el Km2+860 se observa el desprendimiento o descascaramiento del material de la estructura del pavimento formando un bache de aproximadamente 1,29m de longitud por 80cm de ancho y 3cm de profundidad. También se evidencia desgaste superficial de la carpeta asfáltica.

**Causas:** Tal como se evidencia en el plano de detalle (figura 24) y figuras de la falla 8, el bache (BCH) se originó por los siguientes factores:

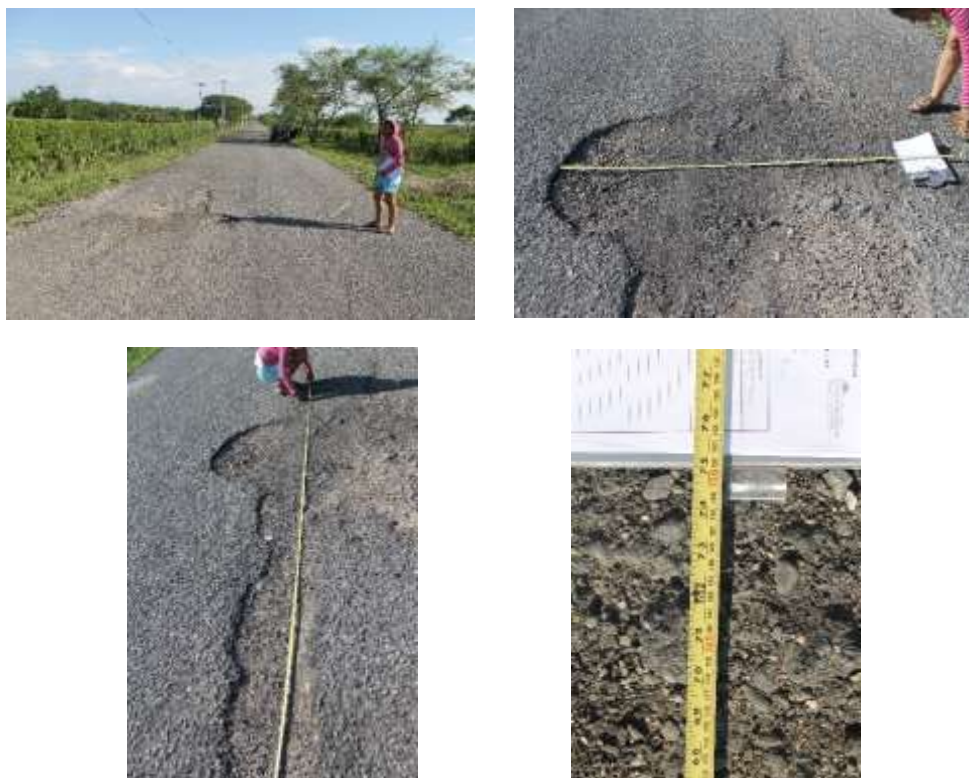
Figura 25. Detalle ubicación Falla 9

**Descripción:** En el Km1+510 se observa el descascaramiento del material de la estructura del pavimento formando una abertura de aproximadamente 3,70m de longitud por 1,90cm de ancho y 3cm de profundidad. También se evidencia desgaste superficial de la carpeta asfáltica.

**Causas:** Tal como se evidencia en el plano de detalle (figura 25) y figuras de la falla 9, el descascaramiento (DC) se originó por los siguientes factores:

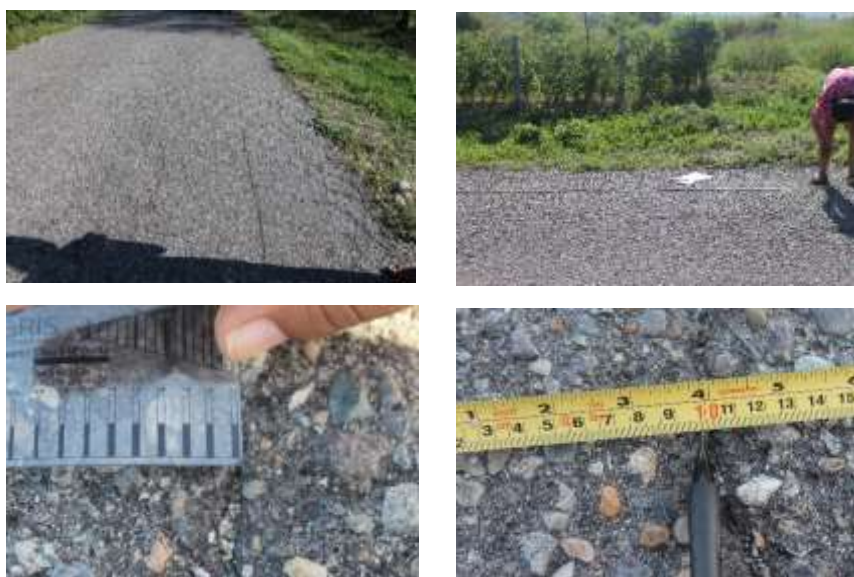
**Figura 26. Detalle ubicación Falla 10**

**Descripción:** En el Km1+210 se observa una fisura de borde de aproximadamente 7 mm de espesor con una longitud de 3,50 m. También se evidencia desgaste y deterioro de la superficie asfáltica, dejando expuesto los agregados de la carpeta asfáltica.

**Causas:** Tal como se evidencia en el plano de detalle (figura 26) y figuras de la falla 10, la fisura de borde (FBD) se originó por los siguientes factores:

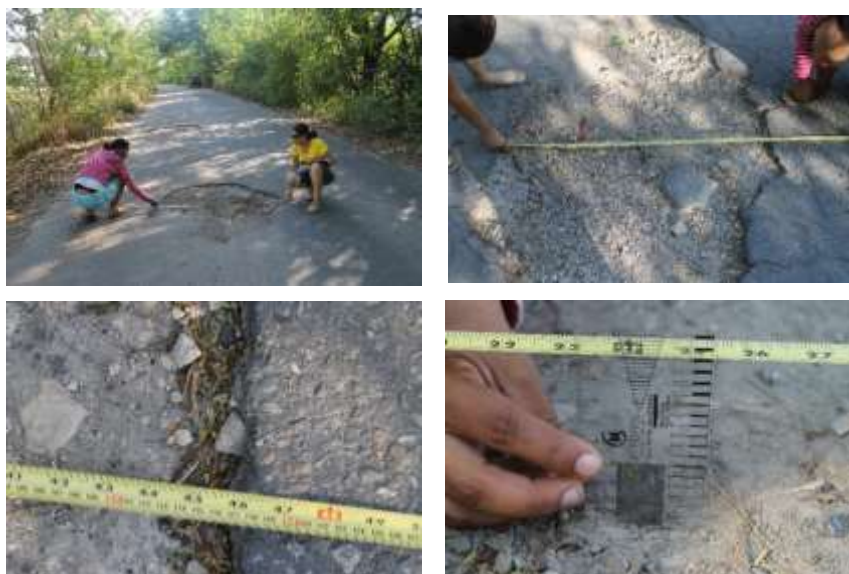
**Figura 27. Detalle ubicación Falla 11**

**Descripción:** En el Km1+100 se observa descascaramiento y pérdida de la carpeta asfáltica en la estructura del pavimento formando una avertura de aproximadamente 1,43m de longitud por 1,70cm de ancho y 8cm de profundidad.

**Causas:** Tal como se evidencia en el plano de detalle (figura 27) y figuras de la falla 11, el descascaramiento (DC) se originó por los siguientes factores:

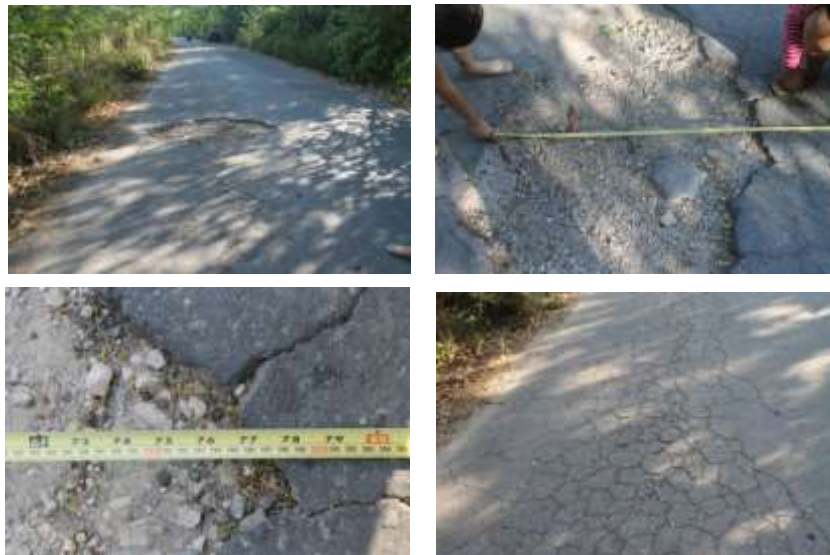
**Figura 28. Detalle ubicación falla 12**

**Descripción:** En el Km1+750 se observa piel de cocodrilo y bache en la estructura del pavimento. La avertura es de aproximadamente 1,97 m de longitud por 1,17m de ancho y 4cm de profundidad y la piel de cocodrilo aproximadamente 4,25m de longitud por 1,40m de ancho.

**Causas:** Tal como se evidencia en el plano de detalle (figura 28) y figuras de la falla 12, la piel de cocodrilo (PC) se originó por los siguientes factores:

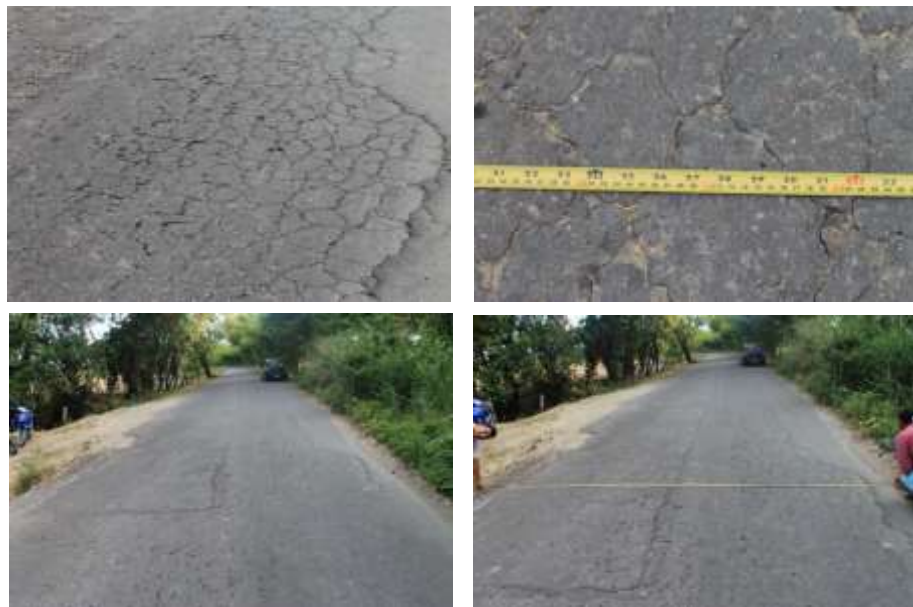
**Figura 29. Falla 13 Piel de cocodrilo y parche (Km2+540)**

**Descripción:** En el Km2+540 se observa piel de cocodrilo de aproximadamente 5,13 m de longitud por 1,90 m de ancho y un parche de 1,40 m de ancho por 5,60 m de longitud

**Causas:** Tal como se evidencia en el plano de detalle (figura 30) y figuras de la falla 13, la piel de cocodrilo (PC) se originó por los siguientes factores:
