| <div>UNIVERSIDAD SANTO TOMAS</div> <div>ESPECIALIZACION EN PATOLOGIA DE LA CONSTRUCCION</div> | PROYECTO: | <div>LEVANTAMIENTO:</div> <div>JUAN SEBASTIAN FULA ORTIZ<br/>CLAUDIA YANETH TOCARIA MARTINEZ<br/>CAROLINA DEL PILAR LUQUE CUBILLOS</div> | CONTENIDO: | | <div>OBSERVACIONES:</div> | <div>PLANO:</div> <div>1/5</div> |
| | ESTUDIO PATOLOGICO DE LA CASA "LA PAZ" EN EL MUNICIPIO DE FACATATIVA | | PLANTA PRIMER PISO<br>PLANTA SEGUNDO PISO<br>CORTE TRANSVERSAL<br>FACHADA PRINCIPAL | | | |

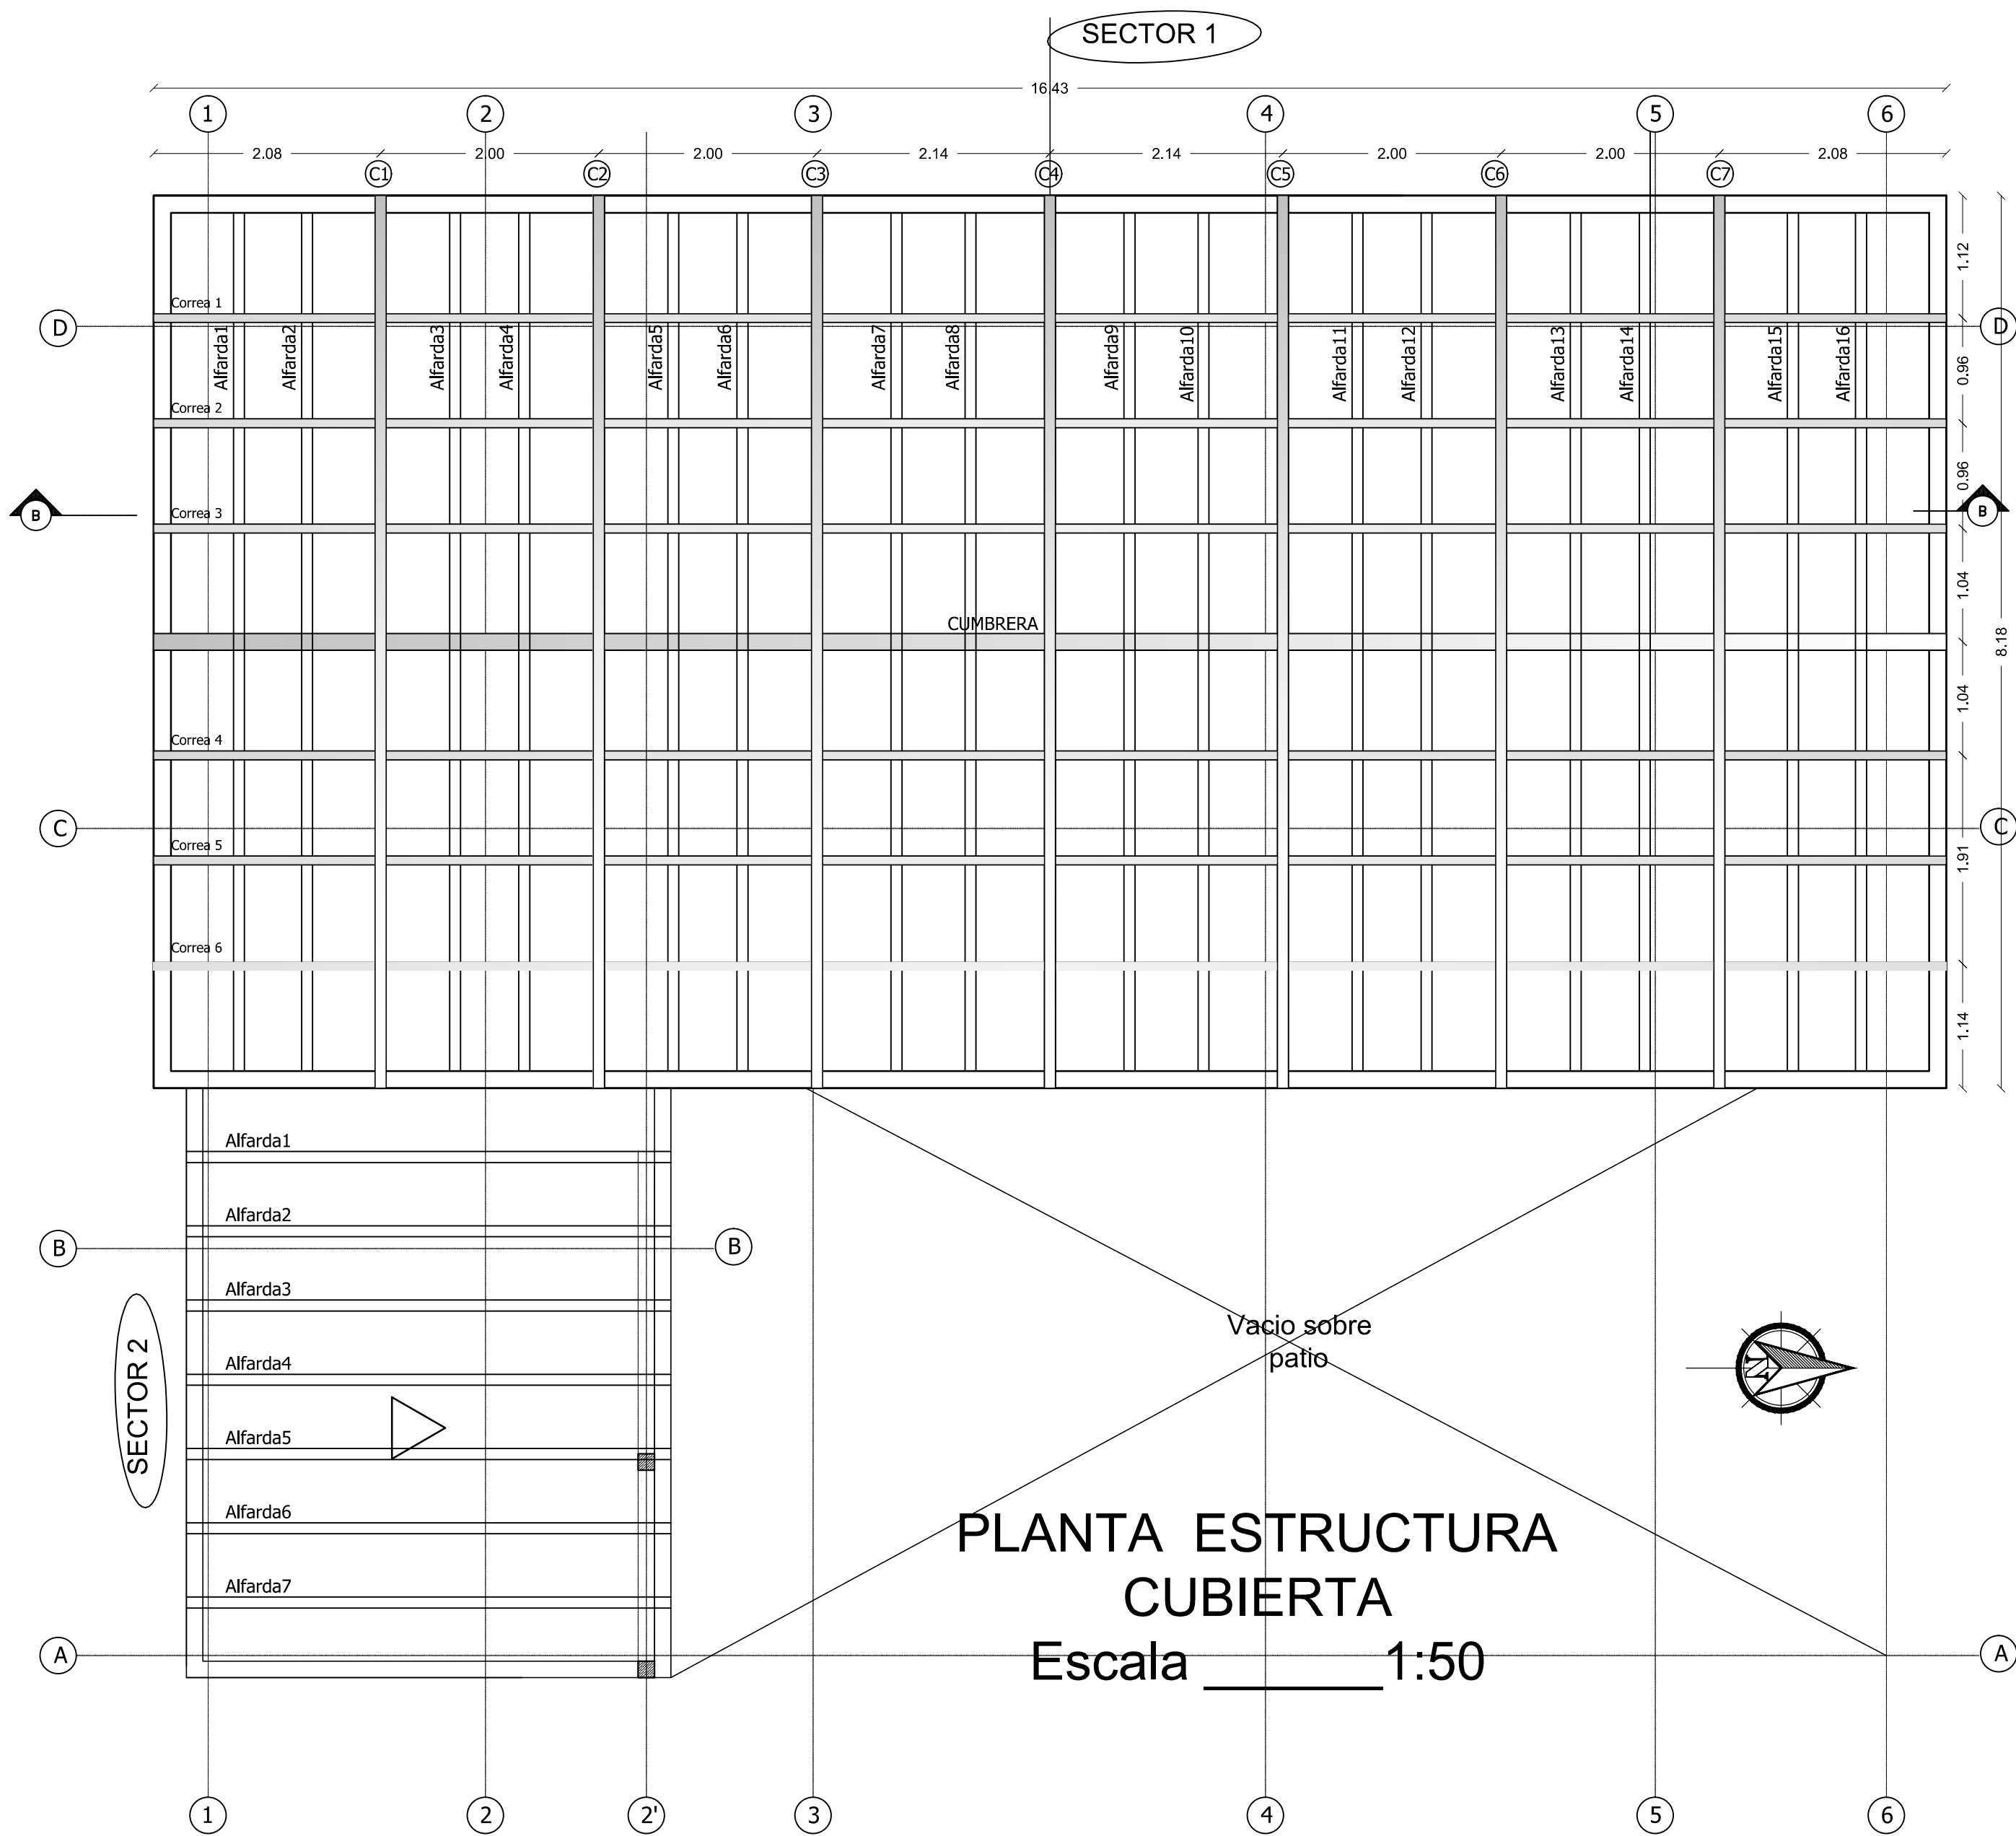
PLANTA ESTRUCTURA CUBIERTA  
Escala 1:50

| Elemento Cercha | Cant./Dimensión | Descripción Patología |
|---|---|---|
| C2 | 2.20 | Presencia de moho |
| C4 | 3.40 | Humedad y eflorescencias |
| C5 | 2.75 | Rajadura vertical, fisura horizontal |
| C6 | 4.74 | Pudrición a lo largo del elemento |

| SECTOR 1 | | |
|---|---|---|
| 5 | 2.75 | Presenta pudrición 40% |
| 11 | 3.87 | Presenta pudrición 30% |

| Elemento CORREAS | Dimensión | Descripción Patología |
|---|---|---|
| 4 | 3.40 | Humedad y eflorescencias |
| 5 | 2.75 | Presenta pudrición 70% |

| SECTOR2 | | |
|---|---|---|
| 1 | 3.87 | Presenta pudrición 70% |
| 2 | 3.87 | Presenta pudrición 70% |
| 3 | 3.87 | Presenta pudrición 70% |
