IDENTIFICACIÓN DEL HALLAZGO				
Ficha No.	ISV-001	Fecha de creación	11/04/2024	
Departamento	Cundinamarca	Municipio	Bogotá	
Zona	Urbana	Categoría de la vía	Malla Vial Arterial	
Sentido				
Tipo de Hallazgo				
Características generales	<p>Intersección Avenida Boyacá con calle 80, Bogotá: La Avenida Boyacá, también conocida como carrera 72 (AK 72), es una vía de tipo arterial que recorre la ciudad de Norte a Sur. Esta Avenida en sentido norte - sur está compuesta por 2 calzadas de circulación, una interna con 3 carriles y una externa con 2 carriles; De la misma manera, para el sentido sur - norte. La velocidad reglamentaria es de 50 km/h. La calle 80, también llamada Avenida Medellín, es una vía también de tipo arterial, que recorre la ciudad de oriente a occidente. Cuenta con dos calzadas de circulación en sentido occidente - oriente donde la calzada externa tiene 4 carriles y la calzada interna 2 carriles; De la misma manera para el sentido oriente - occidente. La velocidad reglamentaria es de 50 km/h.</p>

IDENTIFICACIÓN DEL HALLAZGO				
Ficha No.	ISV-001	Fecha de creación	11/04/2024	
Departamento	Cundinamarca	Municipio	Bogotá	
Zona	Urbana	Categoría de la vía	Malla Vial Arterial

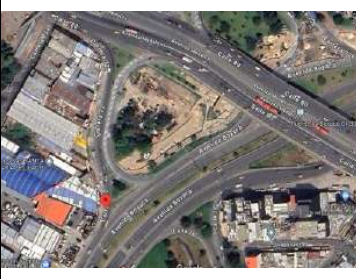
Autor	Linda Nathali Arregoces Estrada		
ANÁLISIS			
Descripción del Hallazgo	Con el fin de guiar a los conductores en una curva pronunciada, se debe implementar la señal vertical SP-75, en grupos de 3 o más. Numeral 2.3.4.1, Manual de señalización vial, 2015, pp 124		
Nivel de deficiencia (DF)	Muy alto (MA)	Alto (A)	Medio (M) <input checked="" type="checkbox"/>
Nivel de exposición (NE)	Continua (EC) <input checked="" type="checkbox"/>	Frecuente (EF)	Ocasional (EO) Exporadica (EE)
Nivel de probabilidad (NP)	Probable (P)	Ocasional (O)	Remoto (R) <input checked="" type="checkbox"/> Improbable (I)
Nivel de consecuencias (NC)	Crítico (C)	Alto (A)	Moderado (M) Leve (L) <input checked="" type="checkbox"/>
Consecuencias del accidente	La ausencia de señalización o señales verticales en mal estado, pueden ocasionar desorientación en los usuarios, al no saber como actuar en la vía, que decisiones tomar o que maniobras realizar, pudiendo desencadenar esto en accidentes viales. Se debe tener en cuenta, que toda señal de tránsito para que cumpla integralmente su objetivo, debe entre otras cosas, ser visible, llamar la atención, legible, fácil de entender, infundir respeto y ser fácil de entender

CONCLUSIONES			
Es recomendable la instalación de las señales verticales SP-75, con el fin de brindar una mejor guía a los usuarios . Este hallazgo debe ser corregido o se debe reducir el riesgo si el costo del tratamiento es bajo

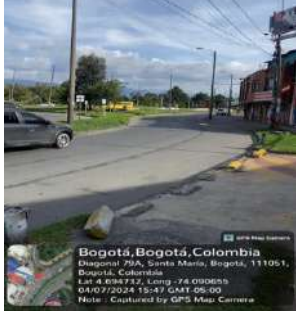
Nivel de consecuencias (NC)	Crítico (C)	Alto (A)	Moderado (M)	Leve (L) <input checked="" type="checkbox"/>
Consecuencias del accidente	La ausencia o deficiencia de demarcación horizontal, dificulta el objetivo de las mismas, el cual es regular la circulación, advertir o guiar a los usuarios de la vía; Sin estas demarcaciones, al igual que con las señales verticales se puede presentar consecuencias como la desorientación en los usuarios, el no saber como actuar en la vía, que decisiones tomar o que maniobras realizar, pudiendo desencadenar esto en accidentes viales			
Observaciones:

Es recomendable realizar adecuadamente la demarcación, con el fin de brindar una mejor guía a los usuarios. Este hallazgo debe ser corregido o se debe reducir el riesgo significativamente incluso a un alto costo

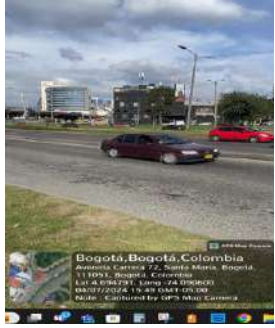
Nivel de consecuencias (NC)	Crítico (C) <input type="checkbox"/>	Alto (A) <input type="checkbox"/> Moderado (M) <input checked="" type="checkbox"/> Leve (L)	
Consecuencias del accidente	La ausencia o deficiencia de demarcación horizontal, dificulta el objetivo de las mismas, el cual es regular la circulación, advertir o guiar a los usuarios de la vía. Sin estas demarcaciones, al igual que con las señales verticales se puede presentar consecuencias como la desorientación en los usuarios, el no saber como actuar en la vía, que decisiones tomar o que maniobras realizar, pudiendo desencadenar esto en accidentes viales		
Observaciones:	-		
NIVEL DE RIESGO			
Nivel de consecuencias (NC)	Crítico (C)	III	IV
	Alto (A)	III	IV
	Moderado (M)	IV	III
	Leve (L)	IV	III
EVALUACIÓN			
I - Intolerable: Corrección urgente. Es prioritaria la reducción del riesgo.	X	II - Alto: Corrección. Es importante la reducción del riesgo.

CONCLUSIONES			
Es recomendable realizar adecuadamente la demarcación, con el fin de brindar una mejor guía a los usuarios. Este hallazgo debe ser corregido incluso a un alto costo

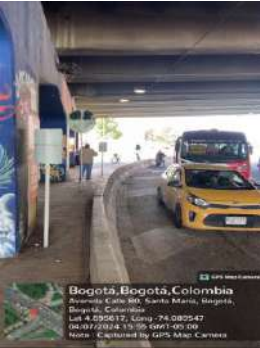
Consecuencias del accidente	Los vehículos parqueados en una curva horizontal, puede generar para los demás conductores que transitan esta zona, riesgos de seguridad vial, ya que podrían presentarse accidentes como choques o pérdida de visibilidad.				
Observaciones:					
NIVEL DE RIESGO		Nivel de Probabilidad			
		Improbable (I)	Remoto (R)	Ocasional (O)	Probable (P)
Nivel de consecuencias (NC)	Crítico (C)	II	I	I	I
	Alto (A)	III	II	I	I
	Moderado (M)	IV	III	II	I
	Leve (L)	IV	IV	III	II
EVALUACIÓN					
I - Intolerable: Corrección urgente. Es prioritaria la reducción del riesgo.		II - Alto: Corrección. Es importante la reducción del riesgo.		X	
III - Medio: Realización de acciones correctivas basado en un análisis del costo vs el impacto.		IV - Bajo: Posibilidad de corrección sólo cuando un análisis detallado lo justifique complementación con medidas de control.			
Observaciones:					
EVIDENCIAS					
FOTOGRAFIA			PLANO/ORTOFOTO

CONCLUSIONES					
Es recomendable reglamentar la prohibición de parqueo en el sector. Este hallazgo debe ser corregido o se debe reducir el riesgo significativamente incluso a un alto costo

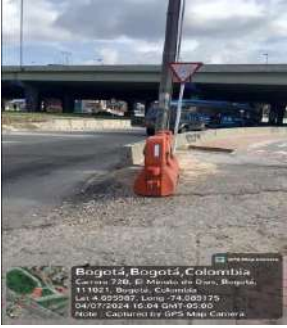
Autor	Linda Nathali Arregoces Estrada			
ANÁLISIS				
Descripción del Hallazgo	Se evidencia que la señal SR-02 (CEDA EL PASO) no está en condiciones adecuadas, ya que sus letras y símbolos están borrados, además se encuentra caída			
Nivel de deficiencia (DF)	Muy alto (MA)	Alto (A)	Medio (M) <input checked="" type="checkbox"/>	
Nivel de exposición (NE)	Continua (EC) <input checked="" type="checkbox"/>	Frecuente (EF)	Ocasional (EO) Exporadica (EE)	
Nivel de probabilidad (NP)	Probable (P)	Ocasional (O)	Remoto (R) <input checked="" type="checkbox"/> Improbable (I)	
Nivel de consecuencias (NC)	Crítico (C)	Alto (A)	Moderado (M) <input checked="" type="checkbox"/> Leve (L)	
Consecuencias del accidente	La ausencia de señalización o señales verticales en mal estado, pueden ocasionar desorientación en los usuarios, al no saber como actuar en la vía, que decisiones tomar o que maniobras realizar, pudiendo desencadenar esto en accidentes viales. Se debe tener en cuenta, que toda señal de tránsito para que cumpla integralmente su objetivo, debe entre otras cosas, ser visible, llamar la atención, legible, fácil de entender, infundir respeto y ser fácil de entender

CONCLUSIONES				
Es recomendable el reemplazo de la señal vertical, con el fin de brindar una mejor guía a los usuarios. Este hallazgo debe ser corregido o se debe reducir el riesgo significativamente si el costo del tratamiento es moderado

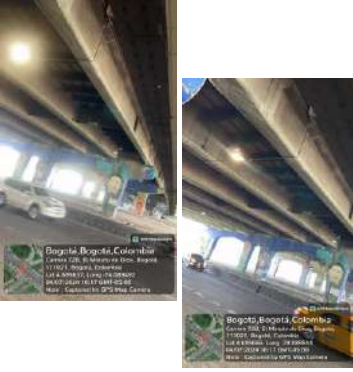
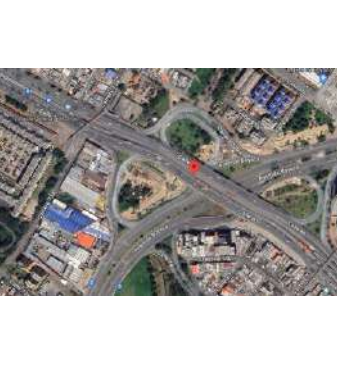
Descripción del Hallazgo	Se evidencia deficiencia en la iluminación bajo el puente. El objetivo de la iluminación es suministrar a los conductores una visibilidad apropiada, tanto en el día como en la noche.		
Nivel de deficiencia (DF)	Muy alto (MA)	Alto (A)	Medio (M) <input checked="" type="checkbox"/>
Nivel de exposición (NE)	Continua (EC) <input checked="" type="checkbox"/>	Frecuente (EF)	Ocasional (EO) <input type="checkbox"/> Exporadica (EE) <input type="checkbox"/>
Nivel de probabilidad (NP)	Probable (P)	Ocasional (O)	Remoto (R) <input checked="" type="checkbox"/> Improbable (I) <input type="checkbox"/>
Nivel de consecuencias (NC)	Crítico (C)	Alto (A)	Moderado (M) <input checked="" type="checkbox"/> Leve (L) <input type="checkbox"/>
Consecuencias del accidente	La deficiente iluminación por debajo del puente, brinda inseguridad a los conductores, al pasar de un entorno iluminado, a uno que no, lo que puede incrementar el riesgo de un accidente, principalmente en horas nocturnas.

Es recomendable realizar la instalación de luminarias, con el fin de evitar pérdida de visibilidad y un cambio brusco de luz a sombra. Este hallazgo debe ser corregido o se debe reducir el riesgo significativamente si el costo del tratamiento es moderado

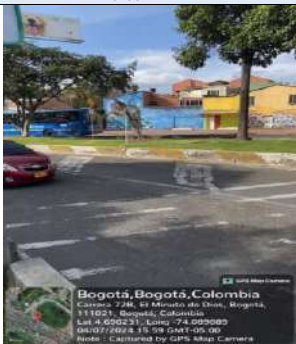
Autor	Linda Nathali Arregoces Estrada		
ANÁLISIS			
Descripción del Hallazgo	El grupo de bandas alertadoras, no cumple lo establecido en el numeral 5.3.1, del Manual de señalización vial, 2015. "Cada grupo de bandas alertadoras debe estar constituido por 10 líneas transversales".		
Nivel de deficiencia (DF)	Muy alto (MA)	Alto (A) <input checked="" type="checkbox"/>	Medio (M)
Nivel de exposición (NE)	Continua (EC) <input checked="" type="checkbox"/>	Frecuente (EF)	Ocasional (EO) <input type="checkbox"/> Exporadica (EE) <input type="checkbox"/>
Nivel de probabilidad (NP)	Probable (P) <input checked="" type="checkbox"/>	Ocasional (O)	Remoto (R) <input type="checkbox"/> Improbable (I) <input type="checkbox"/>
Nivel de consecuencias (NC)	Crítico (C)	Alto (A)	Moderado (M) <input checked="" type="checkbox"/> Leve (L) <input type="checkbox"/>
Consecuencias del accidente	Al presentarse este tipo de dispositivos en mal estado, o incumpliendo especificaciones, claramente no cumplen adecuadamente su función de alertar a los conductores de los vehículos cuando se acercan a cambios en las condiciones de la vía o de su entorno, como por ejemplo curvas pronunciadas, entradas a poblados en vías rurales, proximidades a estaciones de peaje, zonas escolares, fin de vía con situación de PARE, y otras singularidades que a veces pueden no ser percibidas adecuadamente por un conductor que no esté totalmente alerta

CONCLUSIONES			
Es recomendable la instalación adecuada de los dispositivos para la regulación del tránsito, en este caso las bandas alertadoras, sobretodo teniendo en cuenta que se encuentran próximos a un paso peatonal y por ende los conductores deben estar alertas y reducir la velocidad. Este hallazgo debe ser corregido incluso a un alto costo

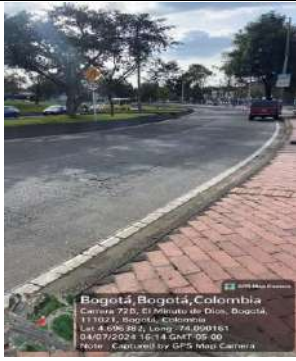
Autor	Linda Nathali Arregoces Estrada			
ANÁLISIS				
Descripción del Hallazgo	Con el fin de guiar a los conductores en una curva pronunciada, se debe implementar la señal vertical SP-75, en grupos de 3 o más. Numeral 2.3.4.1, Manual de señalización vial, 2015, pp 124			
Nivel de deficiencia (DF)	Muy alto (MA)	Alto (A)	Medio (M) <input checked="" type="checkbox"/>	
Nivel de exposición (NE)	Continua (EC) <input checked="" type="checkbox"/>	Frecuente (EF)	Ocasional (EO) <input type="checkbox"/> Exporadica (EE) <input type="checkbox"/>	
Nivel de probabilidad (NP)	Probable (P)	Ocasional (O)	Remoto (R) <input checked="" type="checkbox"/> Improbable (I) <input type="checkbox"/>	
Nivel de consecuencias (NC)	Crítico (C)	Alto (A)	Moderado (M) <input checked="" type="checkbox"/> Leve (L) <input type="checkbox"/>	
Consecuencias del accidente	La ausencia de señalización o señales verticales en mal estado, pueden ocasionar desorientación en los usuarios, al no saber como actuar en la vía, que decisiones tomar o que maniobras realizar, pudiendo desencadenar esto en accidentes visuales. Se debe tener en cuenta, que toda señal de tránsito para que cumpla integralmente su objetivo, debe entre otras cosas, ser visible, llamar la atención, legible, fácil de entender, infundir respeto y ser fácil de entender

<p>Bogotá, Bogotá, Colombia Carrera 72, 51 Avenida de Diom, Bogotá 111021, Bogotá, Colombia Lat: 4.638289, Long: -74.050161 04/07/2024 15:14 GMT-05:00 Note: Captured by GPS-Moto Camera</p>				
CONCLUSIONES				
Es recomendable la instalación de las señales verticales SP-75, con el fin de brindar una mejor guía a los usuarios. Este hallazgo debe ser corregido o se debe reducir el riesgo si el costo del tratamiento es bajo
