APOYO TÉCNICO Y ADMINISTRATIVO EN LA SUPERVISIÓN DE LA INFRAESTRUCTURA VIAL,  
ESPACIO PÚBLICO Y GESTIÓN DOCUMENTAL DE LA SECRETARÍA DE INFRAESTRUCTURA  
TERRITORIAL DE TUNJA

UNIVERSIDAD SANTO TOMÁS SECCIONAL TUNJA

Pasantía para obtener el título de Ingeniero Civil

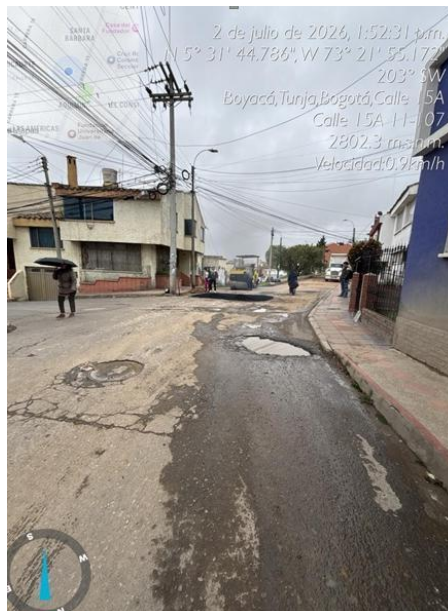
### Ilustración 3. Hallazgos zona intervenida.

Este proceso permitió comprender la importancia de realizar una evaluación constante en el proceso de instalación de mezclas asfálticas en caliente, donde se pudo evidenciar tal como se menciona en el acta, la deficiencia de controles de temperatura, la deficiencia en el plan de manejo de tránsito, el desuso de elementos de protección personal por parte de los operarios de la maquinaria y del personal técnico presente en el frente, por lo tanto, como apoyo a la supervisión técnica, se deja registrado mediante Acta de visita técnica cada uno de los hallazgos, para posteriormente ser socializados en el comité técnico conformado por: administración delegada, contratistas derivados del contrato principal, interventoría y supervisión para así definir cualquier tipo de medidas, ya que las decisiones deben responder a las condiciones reales encontradas en cada lugar. En este caso particular se hizo la visita técnica de campo para definir los aspectos técnicos que fueron consignado en el acta.

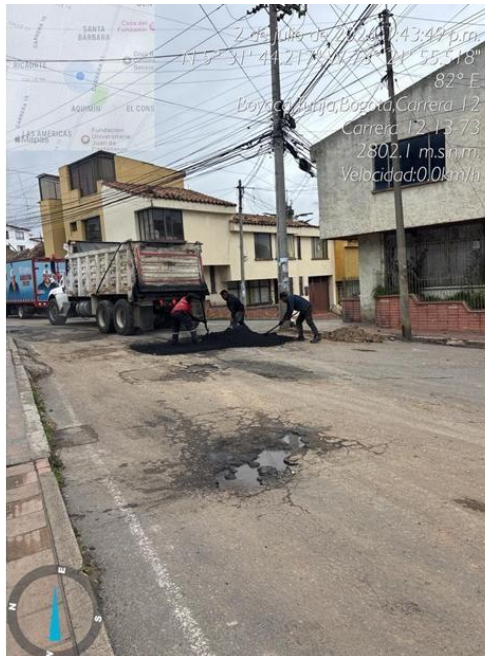
#### Ilustración 4. Visita de campo.

Durante la visita técnica al sector de Santa Bárbara no me limité a realizar el registro fotográfico. Realicé una inspección visual de las condiciones del tramo intervenido y centré la revisión en la conformación del cajeo, regularidad de los bordes, condición de la superficie y elementos asociados al proceso constructivo. Identifiqué sectores con irregularidades en el cajeo, bordes no uniformes, ausencia de sello de acabado y condiciones que requerían verificar la compactación. También registré condiciones de seguridad asociadas al frente de trabajo. A partir de estas observaciones organicé la evidencia y apoyé la elaboración del acta para que las situaciones encontradas quedaran técnicamente documentadas y pudieran ser consideradas en el seguimiento de la obra.

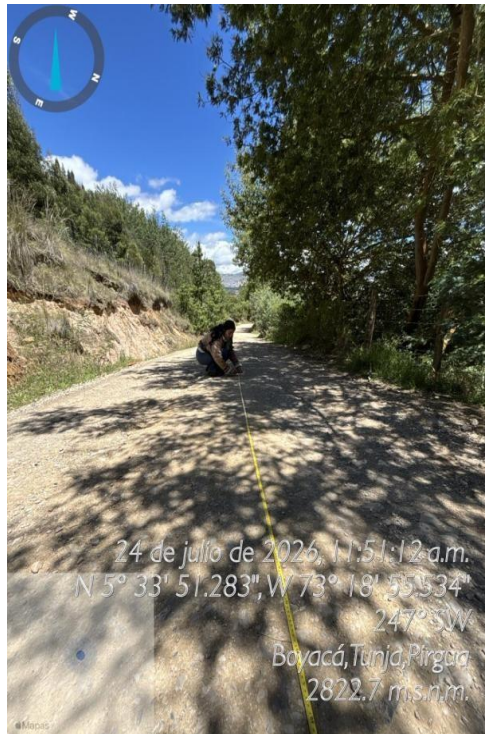
**Ilustración 5.** Visita técnica de campo.

Este proceso permitió comprender la importancia de realizar una evaluación previa a los procesos constructivos con el fin de definir la viabilidad de las condiciones del terreno, pendiente, geometría, necesidad de obras complementarias (en el caso particular de la vereda Pirgua, no se cuenta con sistema de alcantarillado, por lo que el contratista manifiesta que la mejor obra complementaria para la disposición de agua lluvia sería la realización de cunetas incluso aprovechando la pendiente en el tramo a intervenir), presencia de previa construcción (para determinar la necesidad de demolición), o incluso la necesidad de solicitar a la comunidad ceder algunos metros de sus predios para cumplir con las dimensiones requeridas por la norma ya que las decisiones deben responder a las condiciones reales encontradas en cada lugar. En este caso particular se hizo acompañamiento como apoyo a la supervisión para delimitar las zonas a intervenir en conjunto a miembros de la junta de acción comunal, el contratista y la interventoría, para posteriormente realizar el acta y dejar establecida a delimitación de la zona a intervenir por medio de coordenadas geográficas.

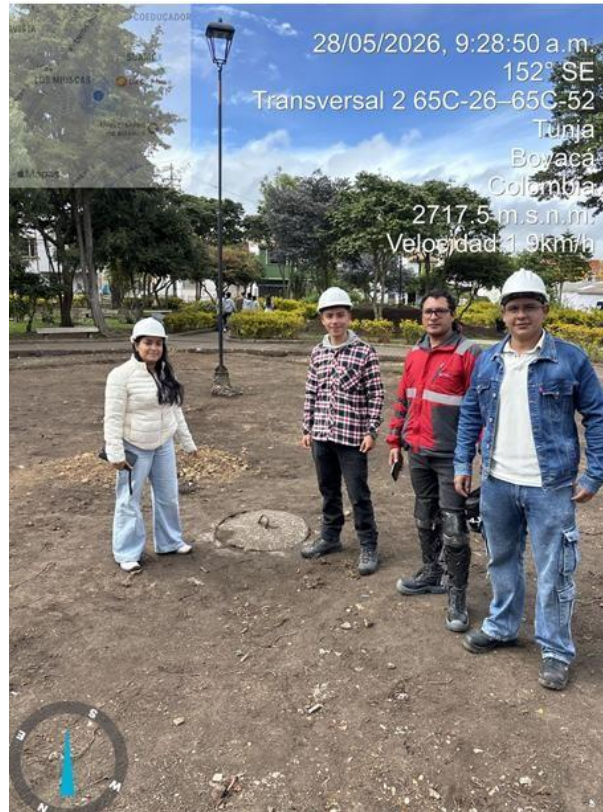
**Ilustración 7.** Reunión en el sector por requerimiento de competencia empresa Veolia.

Esto se realizó para que el contratista pudiera continuar con las actividades sin afectar las redes de servicios públicos y posibles afectaciones a la comunidad.
