PASANTÍA DESARROLLADA EN EL CONSORCIO PUENTE BICENTENARIO  
TUNJA 2019 AUXILIAR DE RESIDENTE DE OBRA EN EL CONTRATO 837 DE  
2019 EN LA CIUDAD DE TUNJA

UNIVERSIDAD SANTO TOMÁS SECCIONAL TUNJA  
FACULTAD DE INGENIERÍA CIVIL  
TUNJA  
2021

PASANTÍA REALIZADA COMO OPCIÓN DE GRADO PARA OPTAR EL  
TÍTULO DE INGENIERO CIVIL

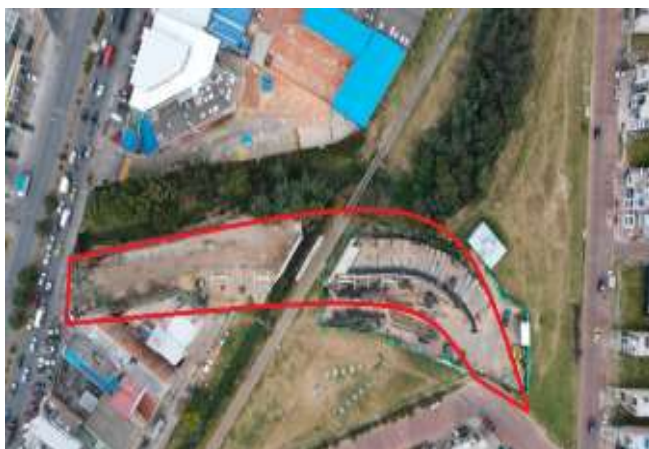
Fig. 2. Puente vehicular en construcción.

El proyecto está ubicado, como se fija en la figura 2 señalado con color rojo, en una zona de transporte vehicular y peatonal, el cual colinda con la Avenida Oriental y el barrio las Quintas.

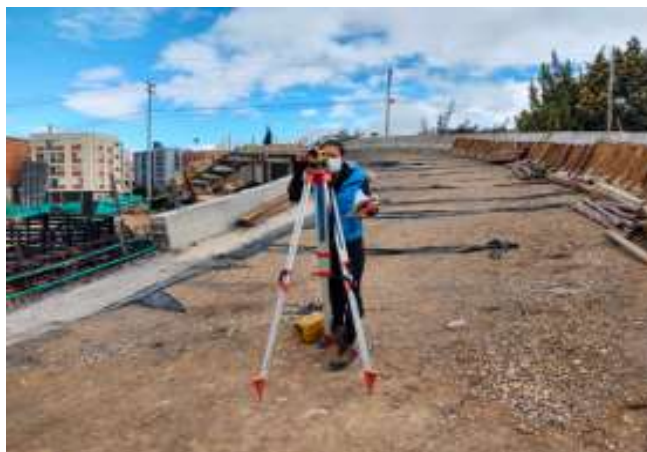
Fig. 10. Toma de niveles por medio de nivel de precisión.

- Levantamientos topográficos donde se utilizó equipos como estación total que sirve para la ubicación e implantación de cada uno de los alineamientos solicitados y nivel de precisión para la localización de cada cota propuesta en las carteras del diseño geométrico (ver Anexo F. Foto 3 – Foto 5), por medio de estos equipos se ejecutaron las siguientes actividades:
  - ✓ Verificación de niveles en el costado norte del puente zona de cicloruta y costado sur zona de carril vehicular, con el objetivo de garantizar el cumplimiento de las carteras del diseño geométrico y espesores de la losa en concreto.

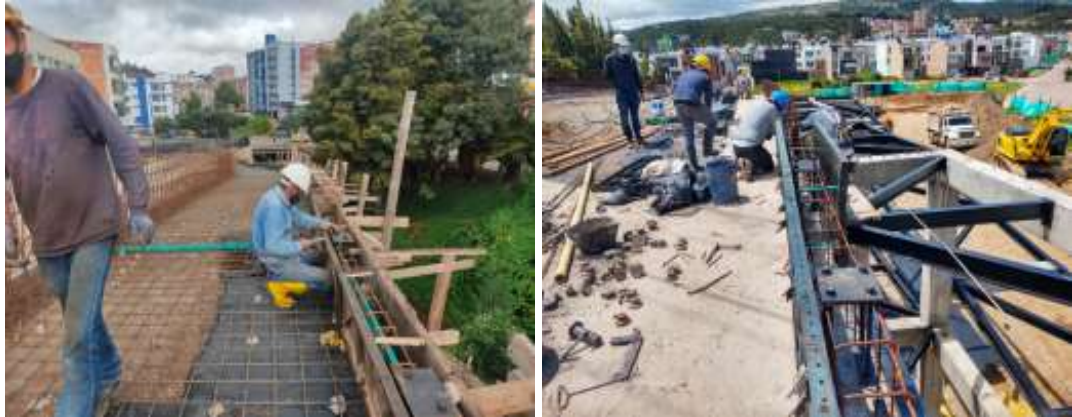
Fig. 12. Instalación de anclajes para baranda.

- ✓ Localización e implantación de puntos de anclaje para instalación de barandas en la zona norte del puente (ciclo ruta) y zona sur del puente (carril vehicular).

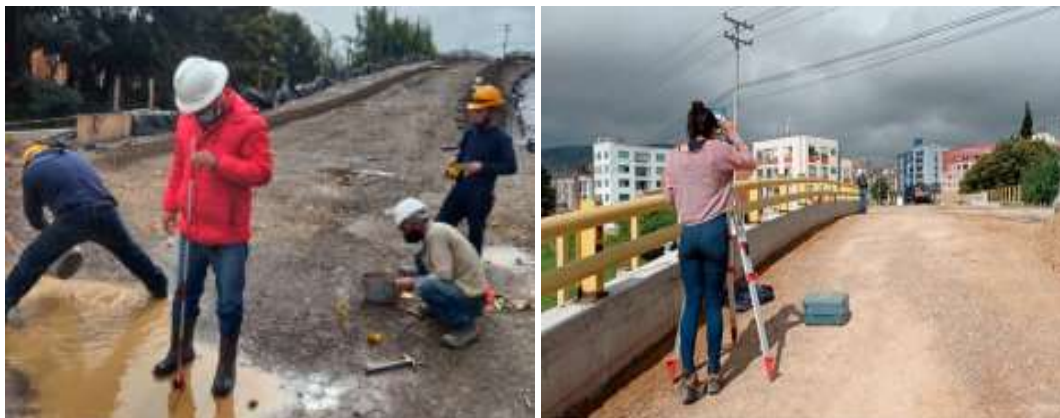
Fig. 15. Implantación de puntos Carril vehicular y ciclo ruta.

- ✓ Localización e implantación de puntos en el eje central, carril derecho e izquierdo vehicular, borde interno y externo de ciclo ruta.

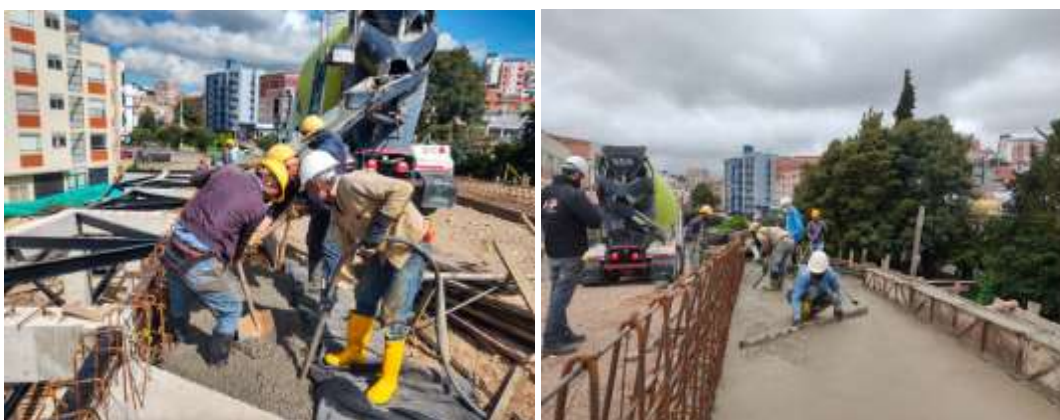
Fig. 16. Vaciado de Concreto.

- Suministro e instalación de concreto de 4000 PSI (ver Anexo F. Foto 6 – Foto 12), antes de fundir se debe verificar que las armaduras de acero de las estructuras cumplan con los despieces del diseño, que estén las varillas indicadas, los amarres sean efectivos, los traslapos queden de la longitud correcta, los recubrimientos queden de 5 cm y se respeten los anchos del carril vehicular y la ciclo ruta. La formaleta se debe instalar de tal manera que se respeten los alineamientos del diseño geométrico, en el periodo de la pasantía se fundieron gran cantidad de elementos estructurales como:
  - ✓ Bordillo norte de ciclo ruta.
  - ✓ Bordillo sur del carril vehicular.
  - ✓ Barrera New Jersey.
  - ✓ Losa y dentellón del bordillo sur.
  - ✓ Losa de ciclo ruta.

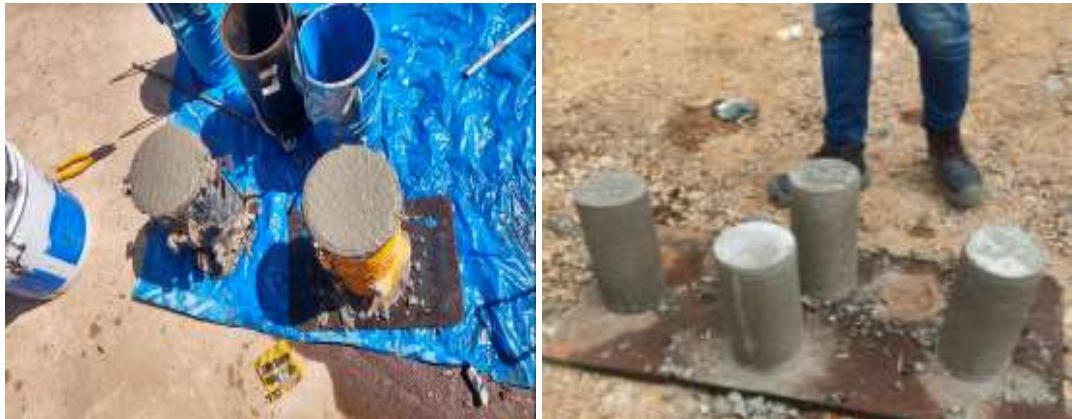
Fig. 17. Elaboración de probetas en concreto.

Cabe resaltar que por extensión se vació el concreto de las estructuras en varios tramos, era importante realizar en cada fundida 2 probetas por cada máquina mezcladora (mixer), con la finalidad de tener un control de calidad del hormigón por medio del ensayo a compresión, también se realizaba el ensayo Slump para verificar la consistencia/asentamiento del mismo, una vez terminado el vaciado de concreto se ejecutaban métodos de allanado o alisado que son técnicas para lograr acabados lisos en el material (ver Anexo G. Video 1 – Video 2).

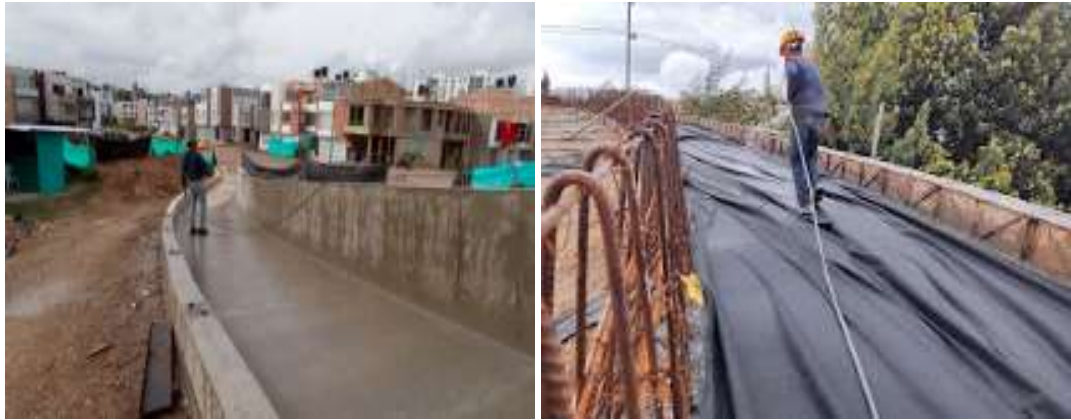
Fig. 18. Curado en concretos fundidos.

- Curado del concreto, este proceso se realiza para mantener la humedad y temperatura adecuada después del vaciado, su finalidad es desarrollar la durabilidad y resistencia esperada (ver Anexo F. Foto 16 – Foto 17). Consiste en la implementación de materiales humectados y agua que se ponen en contacto directo con la superficie del concreto, también de materiales impermeables como protección, al realizar este proceso constructivo el agua se mezcla con el cemento provocando una reacción química que da lugar al endurecimiento e hidratación del hormigón.

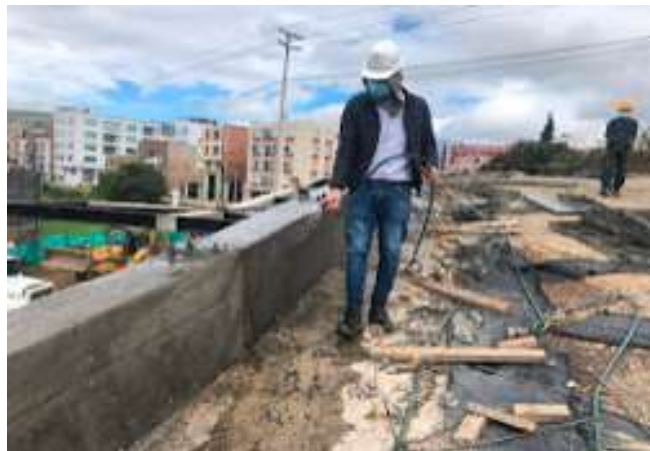
Fig. 19. Rociado.

Se aplica agua a los concretos después del vaciado por medio del rociado, pero este no puede ser a chorro debido a que genera erosión en el material, el agua se puede rociar en estado de niebla. Se utilizó materiales impermeables como geotextil el cual sirve como recubrimiento y garantiza humedad y protección contra el viento, este se coloca sobre la superficie en el momento que el material pueda soportarlo y sin dañar los acabados finales.

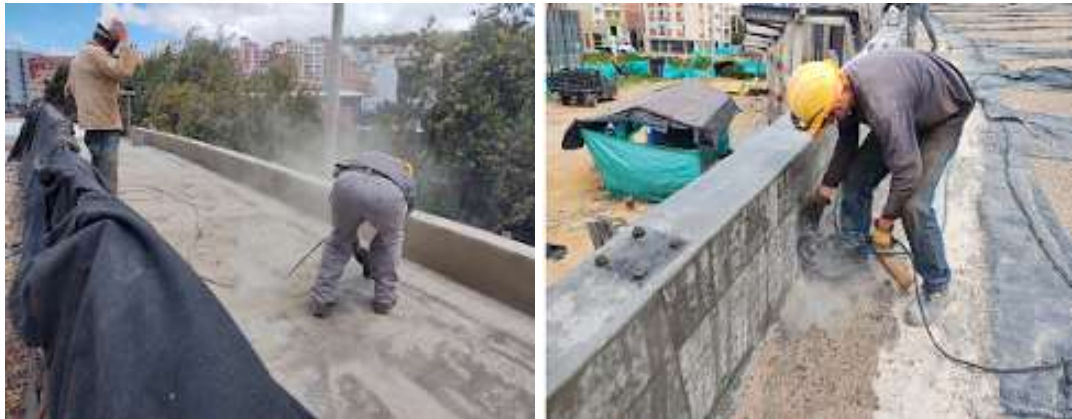
Fig. 20. Construcción de juntas en concretos.

- Construcción de juntas, puesto que el concreto es sometido a condiciones ambientales, cuando hay aumentos de temperatura el material se puede dilatar y con disminución de la temperatura el material se contrae (ver Anexo F. Foto 18 – Foto 20), se buscan zonas en las que se pueda controlar las tensiones y poder absorberlas por medio de las juntas de construcción y así prevenir agrietamientos, con el fin de garantizar eficiencia y un buen servicio en la estructura, estas juntas se construyeron en elementos como:

Para la elaboración de las juntas se utilizaron discos de corte, con los cuales se hacían cortes con profundidad de 3 cm en los concretos fundidos y separación entre juntas de 1.80 m.

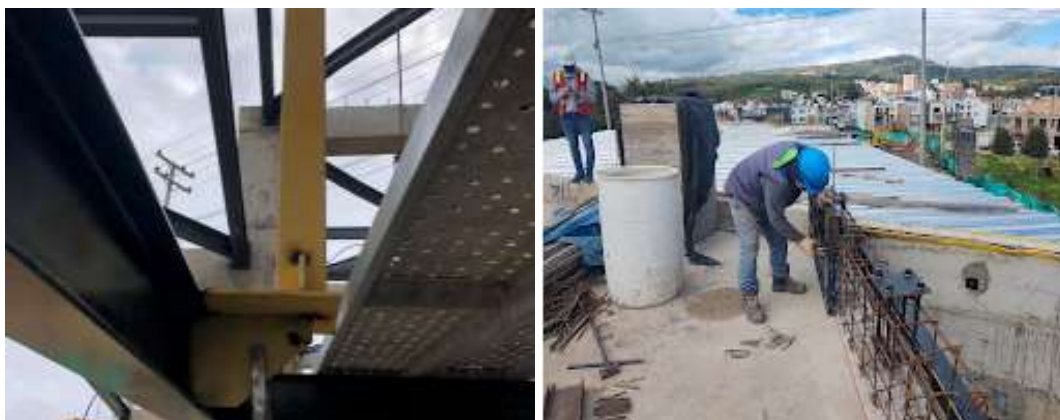
Fig. 23. Instalación de anclajes de rampas y bordillos.

- Suministro e instalación de anclajes y baranda en rampas peatonales, bordillo vehicular y bordillo de ciclo ruta, el proceso comienza con la recepción de la estructura metálica que consta de platinas, cartelas, rigidizadores, pernos, perfiles cuadrados, IPE 160 y tubos circulares, en la parte de anclajes de barandas en bordillos se utilizan platinas con pernos que hacen parte de la estructura en acero del bordillo que luego son vaciados en concreto formando una estructura rígida, se continúa con la imprimación de cromato de zinc que funciona como anticorrosivo y soporte para una mejor adhesión de pintura, se continúa con la soldadura de parales para baranda, en la cual se aplica soldadura MIG que resulta eficiente por la alta velocidad de soldadura y resistente para tráfico pesado, el paso a seguir es la soldadura de los tubos circulares a los parales y en último lugar el suministro de pintura en toda la estructura de la baranda (ver Anexo F. Foto 21 – Foto 26).

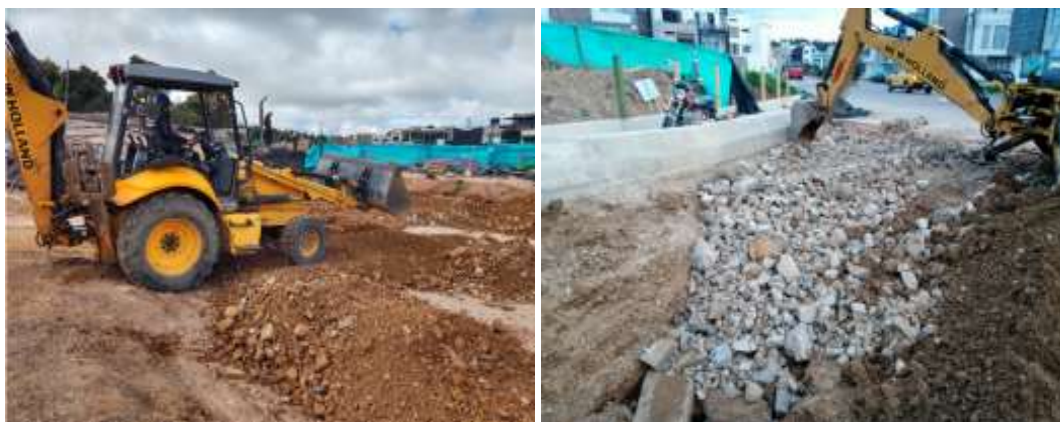
Fig. 24. Compactación en empalme con barrio las Quintas.

- Compactación de material afirmado salida del puente para construcción de aproche que empalma al muro en tierra armada, en esta actividad se debía tener estricta supervisión en el proceso de compactación, debido a que es un sitio donde se presenta gran contenido de humedad, se hacía mejoramientos con pedraplén para la filtración de aguas antes de iniciar con la construcción del aproche, para la conformación del mismo se utilizaba afirmado extendiendo material en capas no mayores a 30 cm ya que se debía realizar ensayos de densidad por cada capa, para garantizar que el terreno quedó estable (ver Anexo F. Foto 27 – Foto 28).

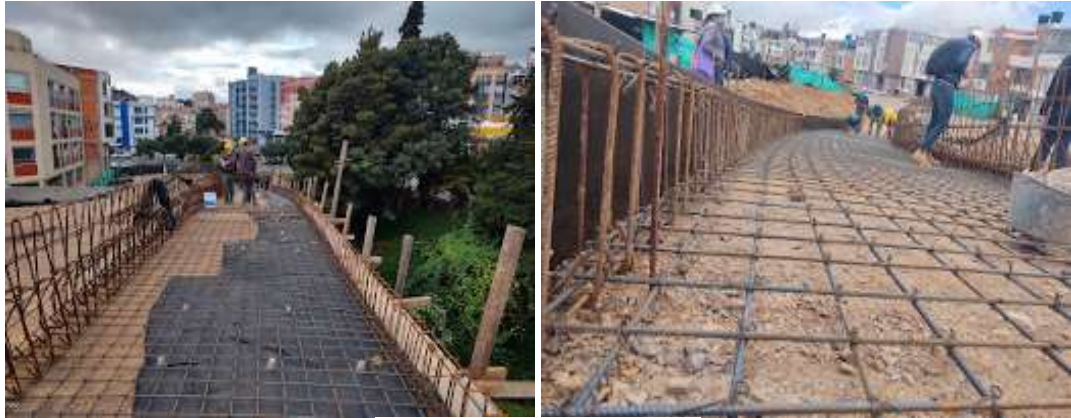
Fig. 25. Armado de Parrillas.

- Para el armado de parrillas, bordillos, vigas y barreras New Jersey en acero, se debía cumplir con los diseños suministrados, por cada elemento hay un despiece detallado en el que se adopta las medidas estipuladas, dando paso al figurado y amarre de acero, una vez se tienen listas las armaduras (ver Anexo F. Foto 29 – Foto 30), entra la verificación de la correcta disposición de varillas, flejes, traslapos,

separaciones y recubrimientos. En el momento que las estructuras quedaban listas para el respectivo vaciado de concreto se recibía visita por parte del personal concesión de alumbrado público, que hacían un chequeo e instalación de ductos de red eléctrica para la iluminación del puente.

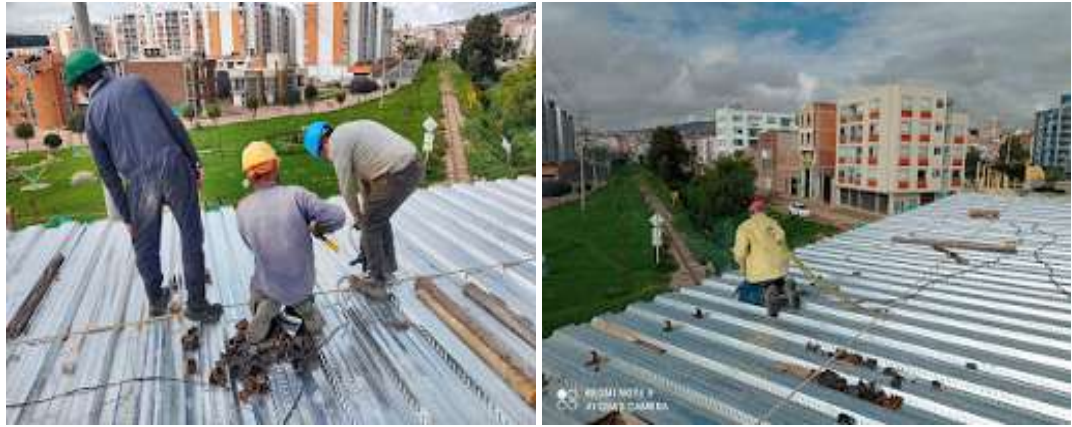
Fig. 27. Instalación de Steel deck y conectores de cortante.

- Suministro e instalación de Steel deck y de conectores de cortante (ver Anexo F. Foto 31), se debía hacer acompañamiento en el desarrollo de la actividad que se ejecutó en el tablero del puente, garantizando que los trabajadores utilizarán arnés y línea de vida, además de asegurar el Steel deck con remaches dejando la estructura estable y supervisión de soldadura de los conectores de cortante entre las vigas IPE 600 y Steel deck.

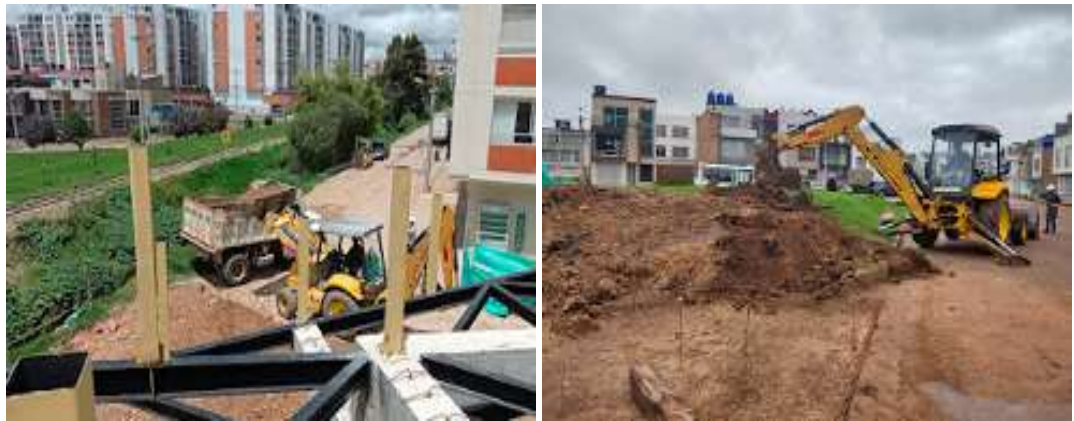
Fig. 28. Extracción de material orgánico.

- Supervisión y control de viajes para extracción de material orgánico en la entrada de la obra, zona en la cual se realiza un relleno con una correcta compactación, esta zona está ubicada en la abscisa final del puente, específicamente en el costado oriental.

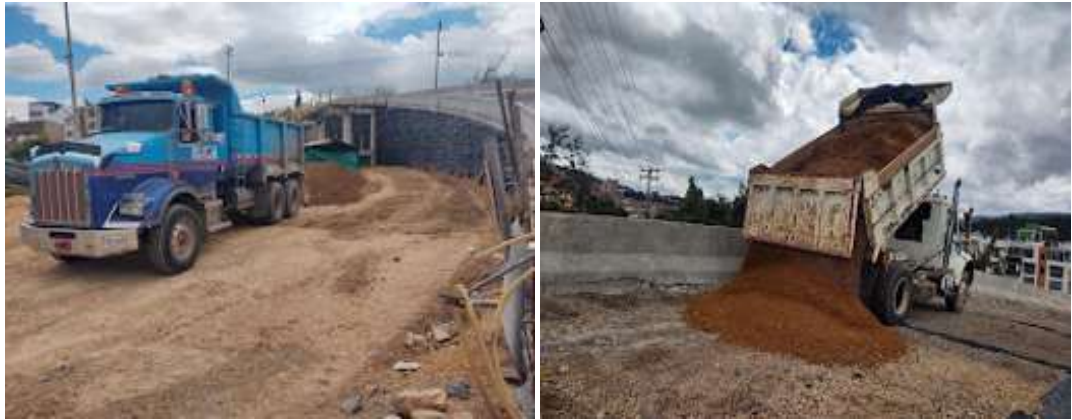
Fig. 29. Recepción de volquetas.

- Recepción de volquetas que traen material afirmado y base granular (ver Anexo F. Foto 32), antes del ingreso a la obra se solicita a los conductores el lavado de manos, se recibe la remisión, se supervisa que el material venga cubierto para evitar accidentes en el trayecto y contaminación del mismo, se valida que el cargue venga con la cantidad y material solicitado, es importante tener el control de viajes del ingreso de volquetas y revisar el estado del vehículo.

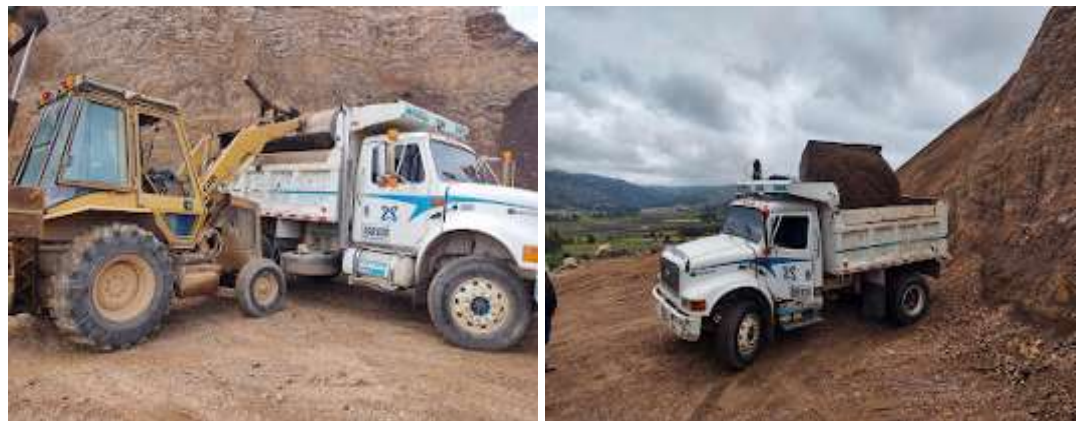
Fig. 30. Acompañamiento a fuentes de materiales.

- Acompañamiento al operador de volqueta a las canteras donde comúnmente se compran materiales (ver Anexo F. Foto 33 – Foto 34), para la comprobación de que los materiales son de la calidad solicitada, la cantera no sea ilegal, posea licencias vigentes y cuente con los permisos que estipule la ley.

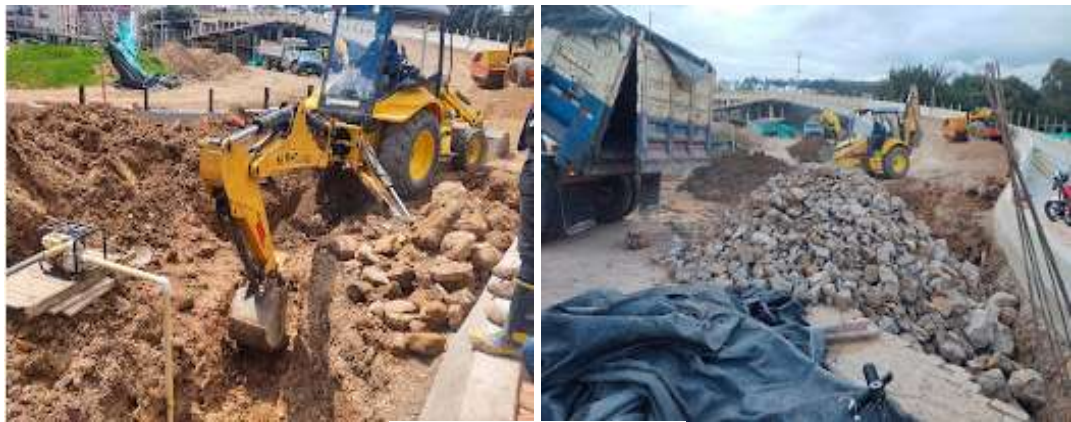
Fig. 31. Mejoramiento con pedraplén.

En el momento que se realizaron tanto excavaciones manuales como mecánicas se observaron los materiales que contemplaba el sitio, el cual era material orgánico que no cumplía con la capacidad portante necesaria, siendo que en este sitio se presentaba gran contenido de humedad, para esto se tuvo que planear una alternativa en la que se hiciera un mejoramiento en la zona, se conocieron métodos y procesos para elaborar una buena subrasante o suelo de fundación para una buena estructura del pavimento, el método que se implementó fue la conformación de un pedraplén el cual es eficiente para el filtro y manejo de aguas, pero antes de suministrar el pedraplén se debe sacar el contenido de suelo saturado y contaminado para después reemplazarlo por piedra rajón de tamaño normalmente grande.

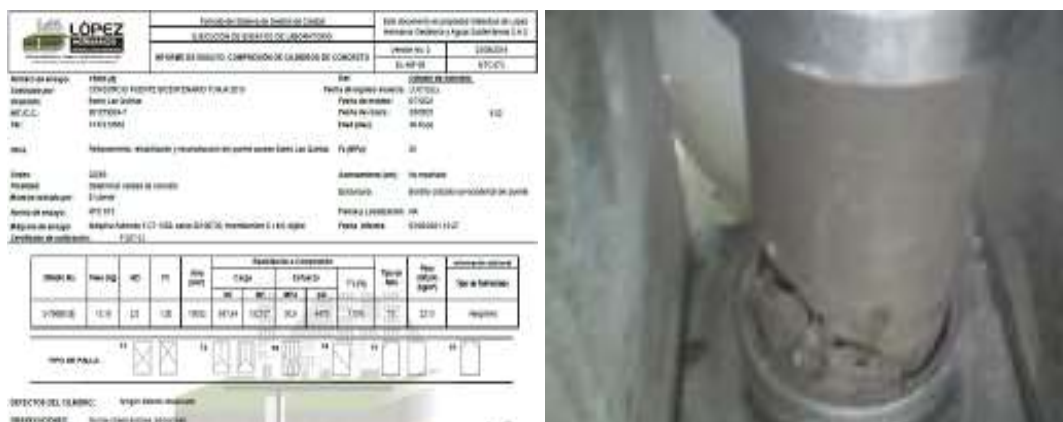
Fig. 32. Resultados del ensayo a compresión.

Durante la construcción de diferentes tipos de elementos en el puente se realizó ensayos de fluidez y resistencia que son requeridos para la evaluación del concreto, para verificar que se cumpliera con las especificaciones esperadas, se realizaron ensayos por parte del pasante como aporte a la obra siguiendo la normatividad NTC673 y INV E 410-07, donde en el vaciado del concreto se realizaban los ensayos, en el caso del ensayo de asentamiento hubo concordancia entre el resultado suministrado por la concretera y el calculado por el pasante y en el ensayo de resistencia a la compresión de cilindros de concreto, en el momento del vaciado se elaboran realizando el procedimiento adecuado, los cilindros se guardan en un sitio donde no puedan ser manipulados ya que el movimiento y golpes generan alteración en los resultados definitivos de la prueba, al siguiente día se desencofran los moldes para la elaboración de los cilindros y se marcan para distinguir fechas y elementos para las respectivas pruebas, en seguida se dejan en proceso de curado y fraguado por periodos de 7, 14 y 28 días donde se evalúa y se hace un control de calidad de los concretos fundidos, los concretos no fueron elaborados en obra sino que fueron contratados a concreteras donde llevaban el concreto premezclado, es importante aclarar que de todos los concretos fundidos en el periodo de presencia del pasante no se presentó alguno que no cumpliera con las características solicitadas, el concreto que se trabajó fue el premezclado de 4000 PSI.
