# **Estudio Geotécnico Definitivo**

**De acuerdo al Reglamento Colombiano de Construcción Sismo Resistente  
NSR-10**

**Proyecto: Carrera 39A Número 44 – 46  
Bucaramanga**

**Geotecnología S.A.S.**

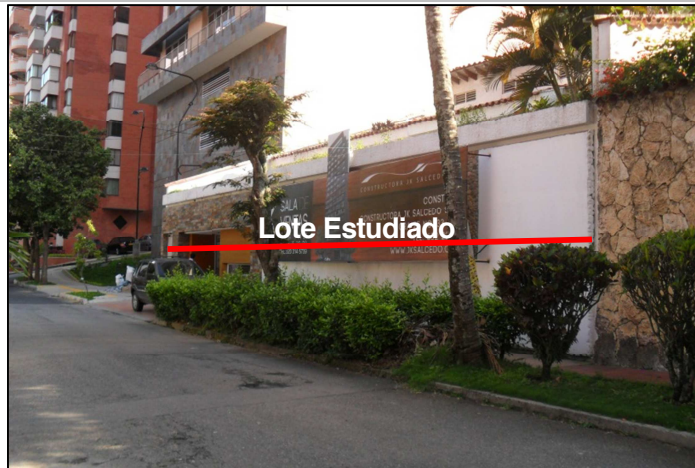
**FOTO 1**

**DESCRIPCION:** Costado Noroccidental del lote.

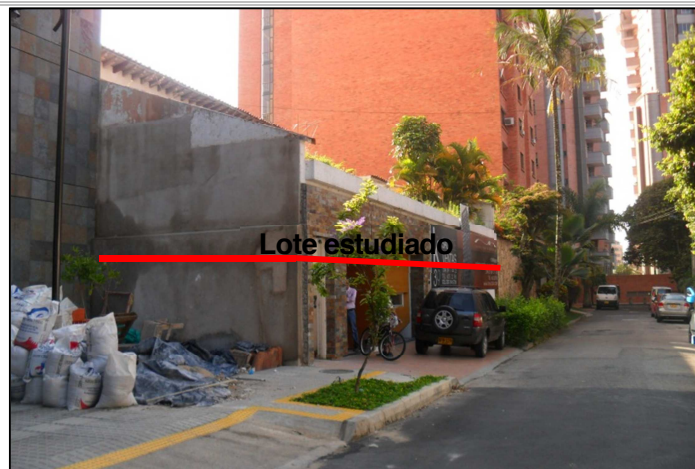
**FOTO 2**

**DESCRIPCION:** Costado Suroccidental del lote.
