INFORME FINAL DE LA PRÁCTICA EN APOYO TÉCNICO EN LAS ACTIVIDADES
QUE SE DESARROLLAN EN EL DEPARTAMENTO DE GESTION AMBIENTAL EN
LA EMPRESA THE ELITE FLOWER S.A.S EN LAS FINCAS WAYUU GUASCA Y
WAYUU SUESCA – CUNDINAMARCA.

UNIVERSIDAD SANTO TOMÁS
FACULTAD DE INGENIERÍA AMBIENTAL
SECCIONAL TUNJA

INFORME FINAL DE PASANTIA PARA OPTAR EL TITULO DE INGENIERO ~~QA~~
AMBIENTAL

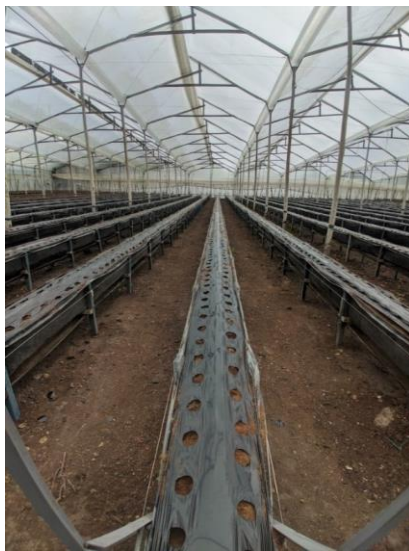
Figura 6 Proceso de propagación

Durante el proceso de propagación se realiza ~~en~~ el método de esquejes consiste principalmente en que al momento de plantar se utilice un tallo de la planta madre en donde es introducido en el sustrato del cultivo hidropónico por el cual tiene un proceso de germinación de 5 semanas.

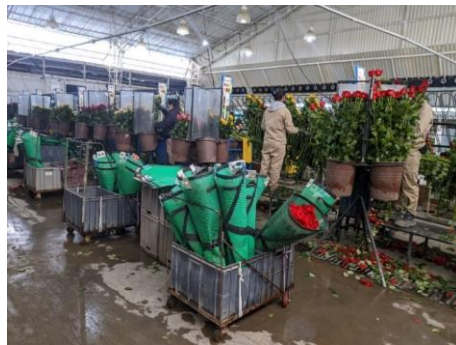
Figura 7 Proceso de Postcosecha

En el proceso de postcosecha se realiza un proceso aplicación de agroquímicos en el túnel de aspersión durante unos 20 minutos para prevenir plagas y enfermedades al momento de la exportación de la flor. Después de realizar el proceso de armar los ramos con sus debidos estándares de calidad y después son traslado a cuartos fríos para conservar las flores.

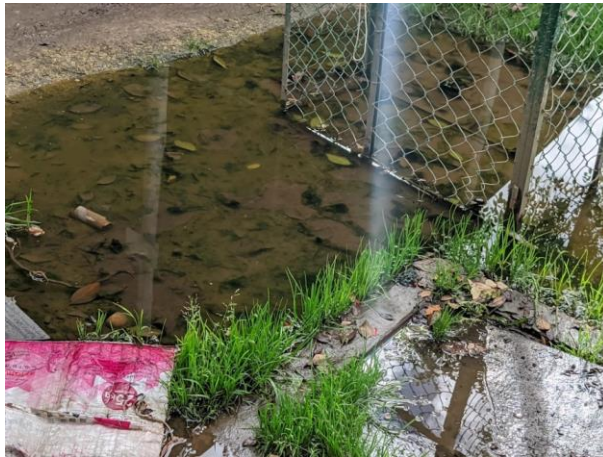
Figura 11 Estado actual del pozo séptico.

Los pozos sépticos de las fincas Wayuu Guasca y Wayuu Suesca se están filtrando de agua lluvia debido a su antigüedad del sistema de tratamiento (Figura 10), pero una solución a este problema es construir un sistema de láminas filtrantes en ellas. Esto conducirá a mejoras de la empresa como en la parte de Socioambiental. El diseño del sistema de láminas filtrantes se fue basado por las topografías de las dos fincas va acorde con el manual de diseño de sistemas de láminas filtrantes como se evidencia en la Figura 11.

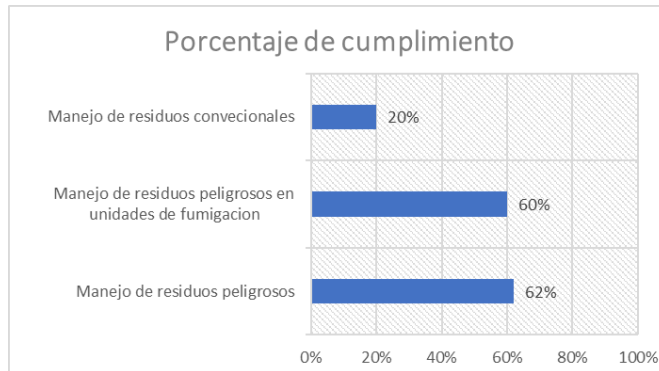
Gráfica 1 Porcentaje de cumplimiento de las listas de chequeo

Se evidenci~~ó~~ que las áreas evaluadas por las listas de chequeo no cumplen con los estándares mínimos con los resultados esperados y se encuentra con un rango inferior al 64%. Luego están las áreas de centro de acopio de residuos peligrosos y el manejo de residuos peligrosos en unidades de mezcla que se encuentran dentro del rango estadístico del 50% al 62%. Por último, el manejo de residuos convencionales es el área más crítica de la finca ya que el centro de acopio se encuentra en mal estado, con un índice de cumplimiento del 20%.
