PASANTÍA: APOYO TÉCNICO EN LA OFICINA DE PLANEACIÓN E
INFRAESTRUCTURA FÍSICA EN EL MUNICIPIO DE CONCEPCIÓN SANTANDER

FACULTAD INGENIERÍA CIVIL

TRABAJO DE GRADO EN LA MODALIDAD DE PASANTÍA PARA OPTAR AL
TÍTULO DE INGENIERO CIVIL

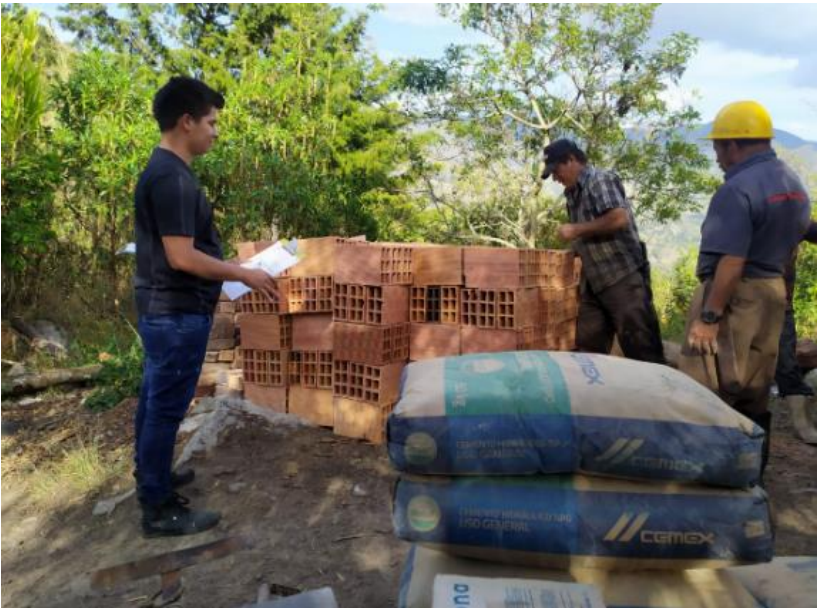
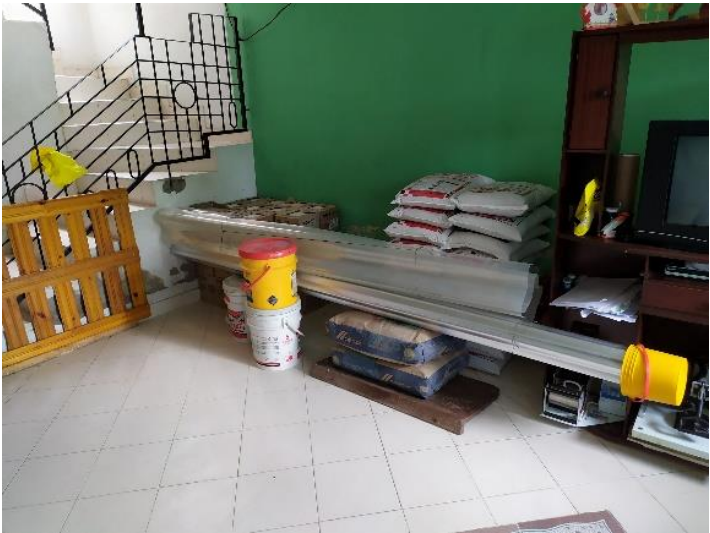
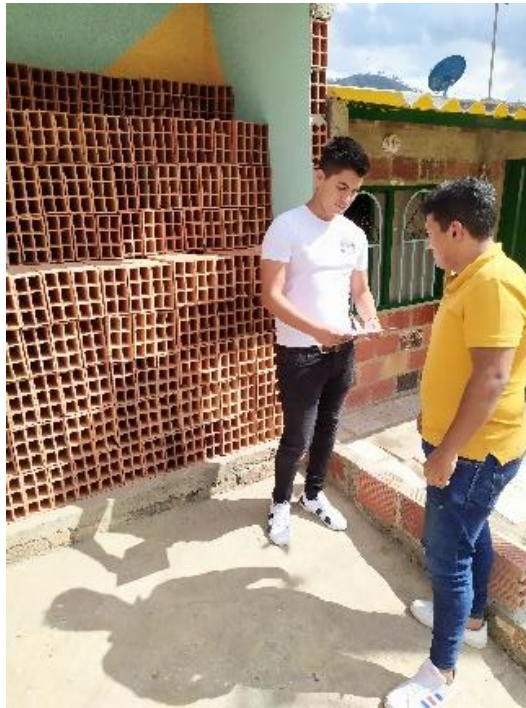
Figura 4: Entrega de materiales a beneficiario.

Figura 5: Entrega de materiales a beneficiario

Figura 6: Revisión de materiales con representante de contratista.

En las **figuras 4-6**, se observa el seguimiento de la entrega de los elementos de construcción con cada uno de los beneficiarios. En base a lo mencionado en los **objetivos específicos** del informe de pasantía, se examinó la calidad de los materiales de construcción, el alcance del mismo fue mediante medios visuales, revisando que cumpliera con las características físicas que estipulaban las fichas de construcción, se examinó el material en base al cumplimiento de la normativa NTC o la pertinente para cada elemento (como se indica en la **Tabla 3**), para esta examinación de materiales no se emplearon laboratorios o pruebas técnicas de calidad, debido a que el alcance del contrato no lo tenía previsto y esto genera sobrecostos, ya que actividades como pruebas en laboratorios, son propias de proyectos de construcción de mayor envergadura, la idea principal de estos contratos es poder abastecer de mejor manera necesidades puntuales de la comunidad.

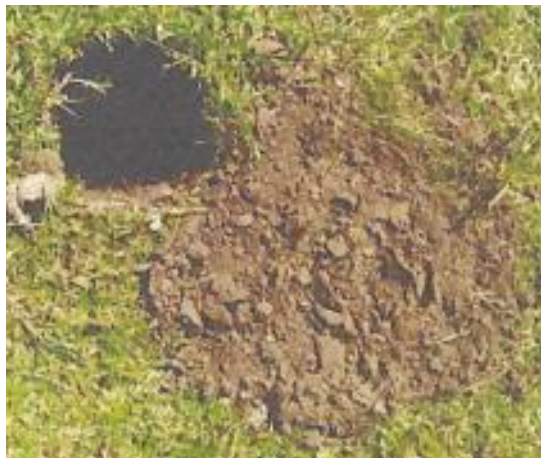
Figura 9: Apique para clasificación del suelo

En la **figura 9** se observa un apique con una profundidad de 0.8 para un suelo tipo arcilla color marrón, en donde no se evidencia nivel freático.

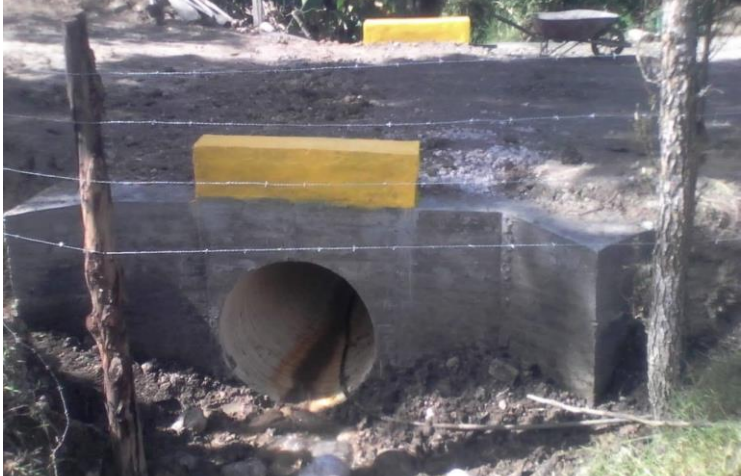
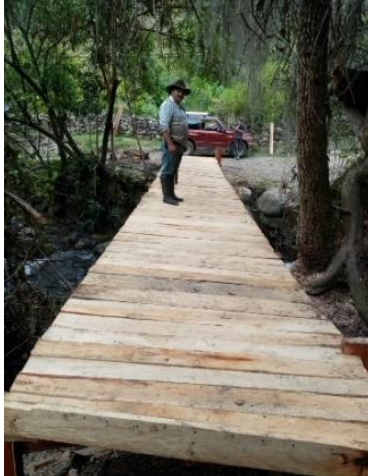
Figura 23: Estado final de la alcantarilla	Figura 24: Finalización de instalación puente

Se revisó el estado final de las obras y se pudo determinar que son funcionales con respecto al objeto del contrato como se observa en las **figuras 23 y 24**.

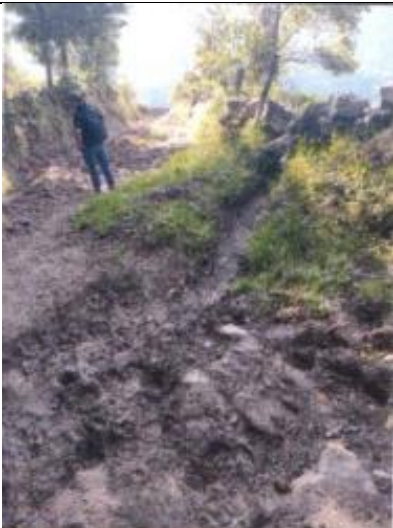
El contrato se ejecutó con normalidad, el objeto del mismo se cumplió de manera óptima, las partes del contrato contratante y contratista quedaron conformes, por lo tanto, el contrato se realizó de manera satisfactoria en pro de mejorar las condiciones de vida de la vereda Tenerife. En las **figuras 26 y 27** se observa el estado del camino mirador y el mantenimiento de cunetas respectivamente.

Figura 26: Camino 1 el mirador	Figura 27: Mantenimiento cunetas

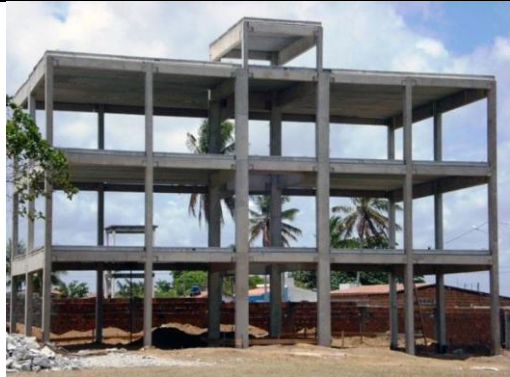
<p>Figura 31: Estructura con sistema de pórtico</p>

Esta edificación busca una vivienda autosostenible que pueda brindar la mayor cantidad de servicios básicos, siendo ecológica ya que disminuye el consumo de energía eléctrica, el gasto de agua y brinda acceso a alimentación. Actualmente la sociedad presenta una problemática en el uso de energías no renovables como las derivadas del petróleo, por lo tanto, es de vital importancia empezar a tener una ideología, en la cual se quiere preservar la naturaleza y evitar la contaminación, en consecuencia, a esto se debe empezar a ejecutar ideas de estructuras ecológicas que ayuden al desarrollo sostenible. En la figura 31 y 32 se observa como es una estructura en sistema aperticado y un ejemplo de filtro casero con materiales naturales.

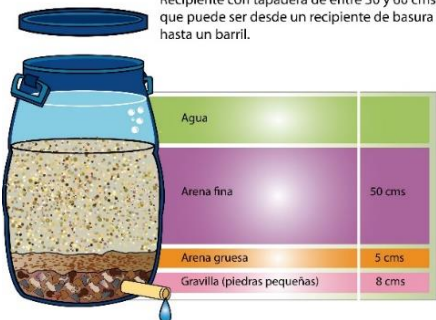
<p>Figura 32: Purificador de agua</p> <p>Filtro Casero</p> <p>Recipiente con tapadera de entre 30 y 60 cms que puede ser desde un recipiente de basura hasta un barril.</p>
