**Centro de promoción y desarrollo artesanal para el antiguo pabellón de carnes de la  
plaza de mercado San Mateo**

**Trabajo de grado para optar el título de Arquitecto**

**Informe Patológico, estado de conservación los materiales  
de construcción - Plaza de Mercado San Mateo  
Bucaramanga - Santander**

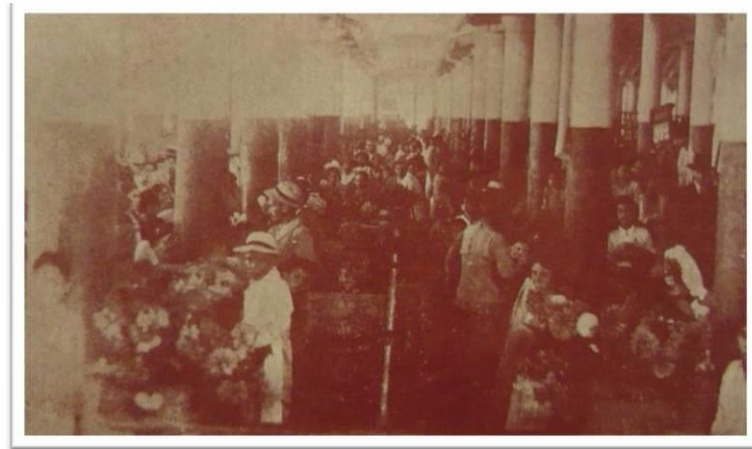
*Figura 12.* Galería de hortalizas y flores, construida en concreto armado.

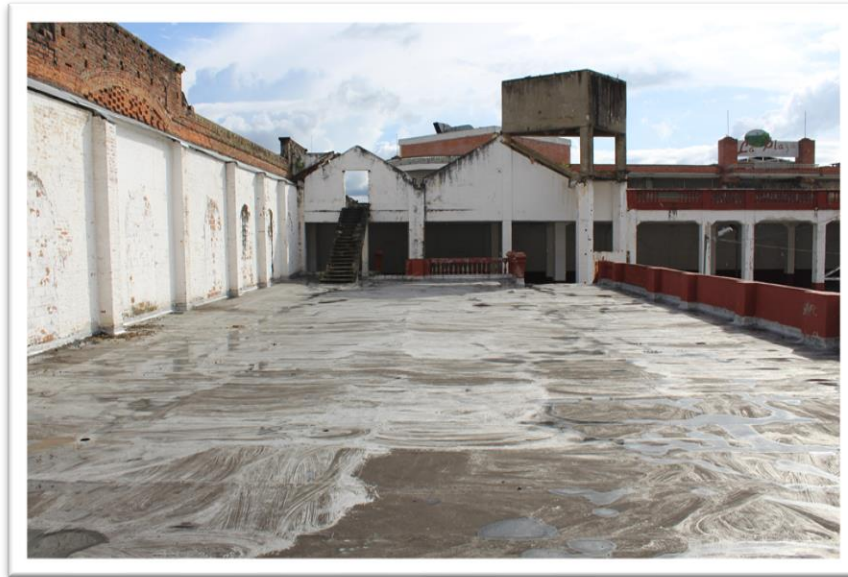
*Figura 17.* Segundo piso, pasarela sur oriental de la Plaza y tanque cisterna.

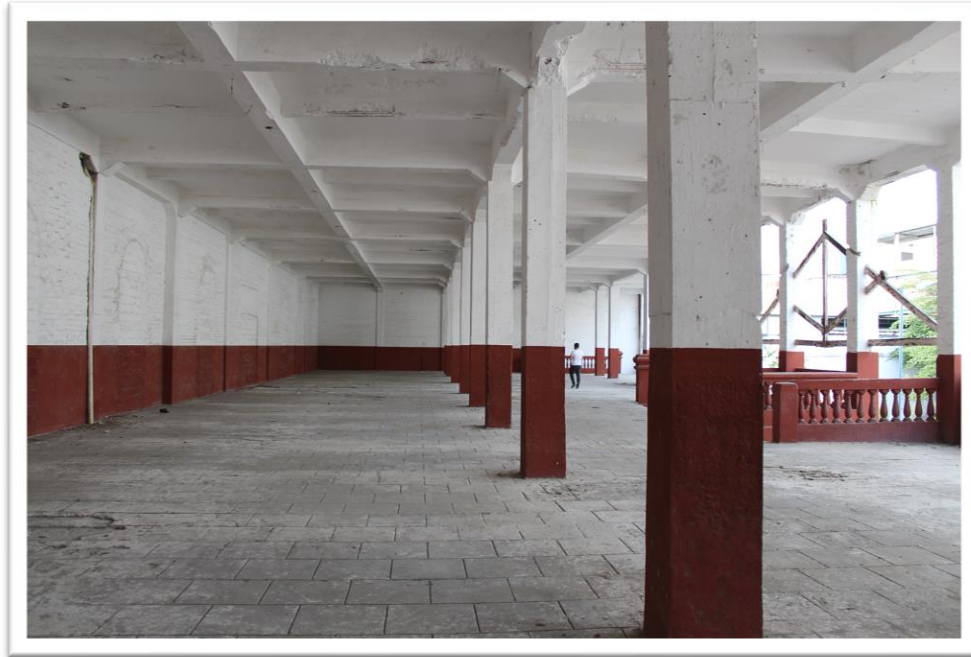
*Figura 19.* Segundo piso, pabellón occidental, aquí se desarrollaban las ventas de las carnes, cueros y gallinas; además, en el centro de este, se ubicaba el acceso al puente que conectaba el pabellón de carnes con la plaza.

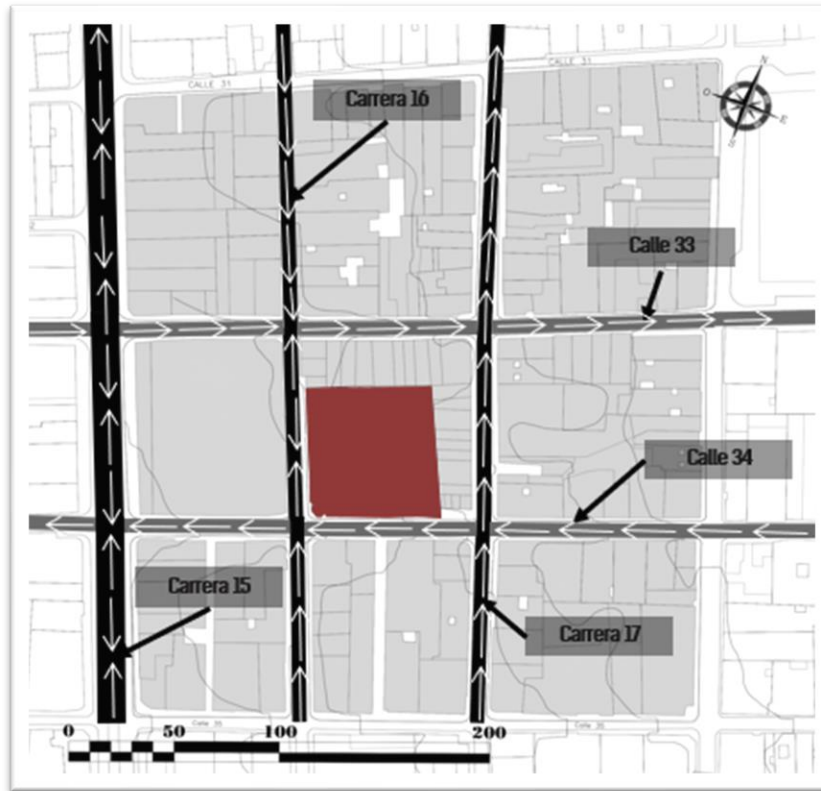
*Figura 37. Sentido de vías circundantes al lote.*  
Fuente: Elaboración propia

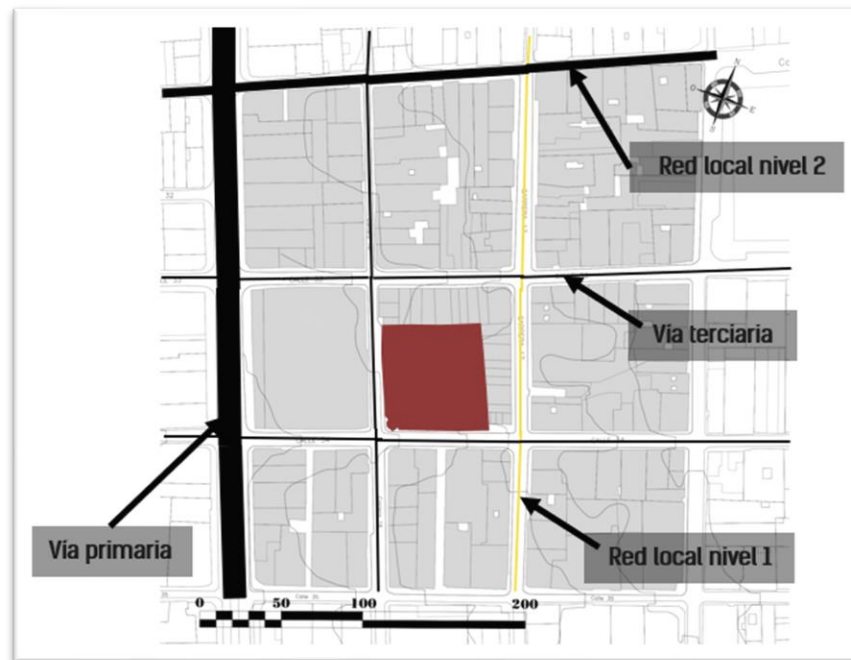
*Figura 38.* Clasificación vial polígono de estudio.  
Fuente: Elaboración propia

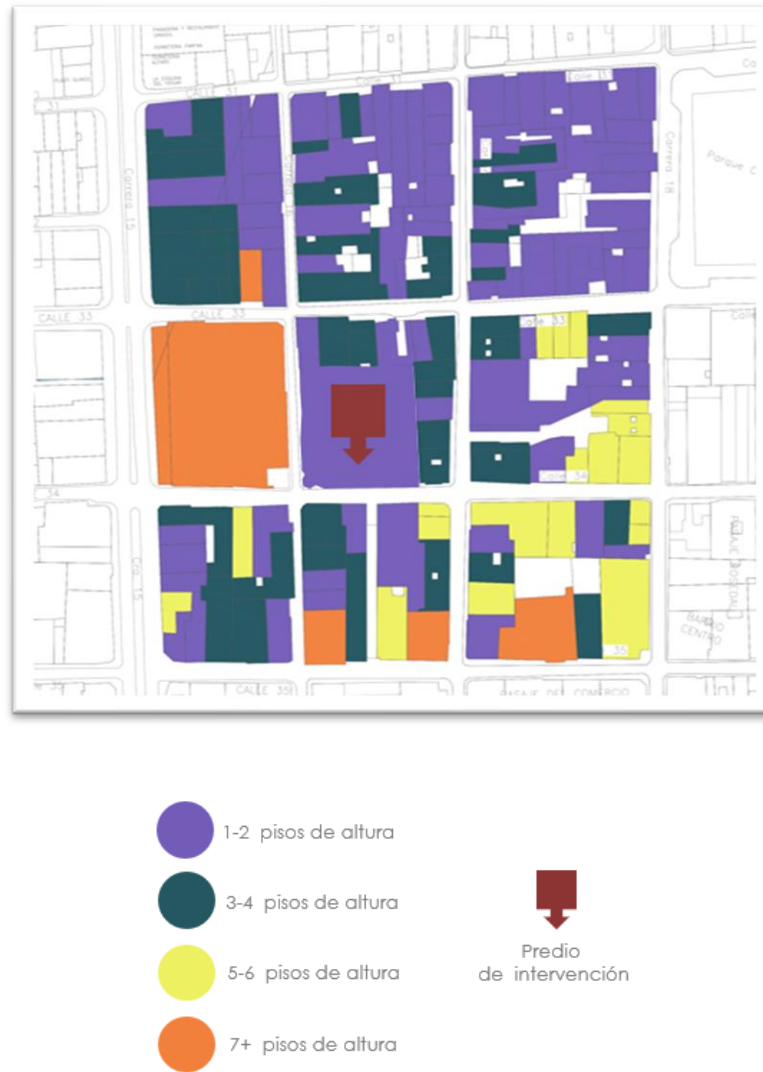
Figura 42. Alturas de los predios circundantes a la plaza.

El levantamiento de las alturas en el sector de estudio, dio como resultado el predominio de los 2 pisos con el 30.6% del total, seguido muy cerca por la altura de 1 piso con 27.1% y de 3 pisos con 23.1%.

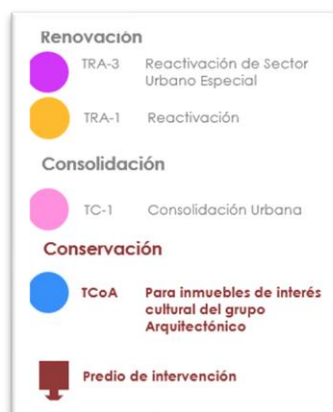
Figura 43. Tratamiento Urbanístico para el polígono de estudio.

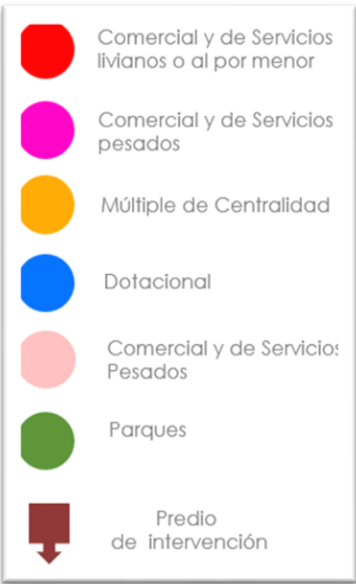
Figura 44. Usos del suelo de los predios circundantes al predio.

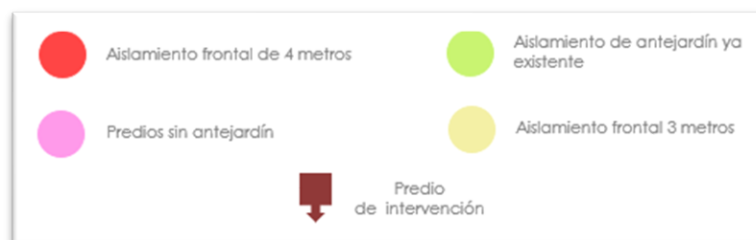
*Figura 49.* Generalidades y aplicativos de la ficha normativa 5 del POT concerniente a los antejardines y retrocesos frontales del POT de Bucaramanga.

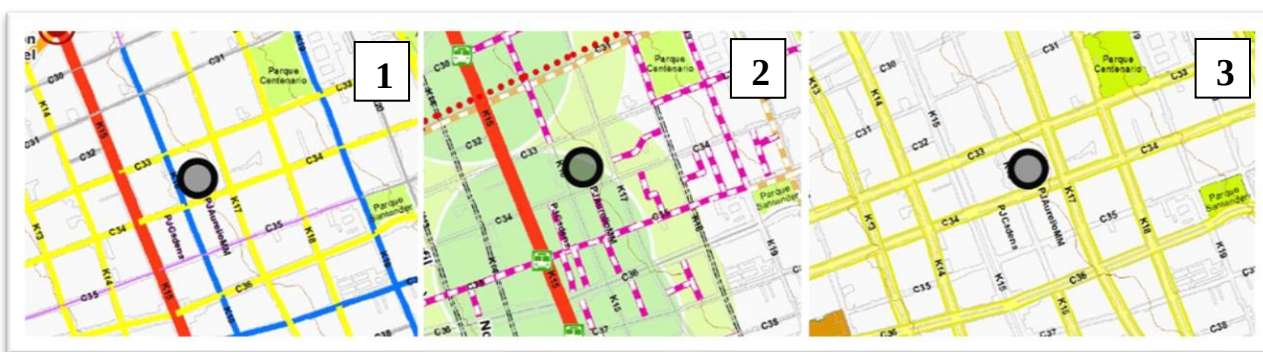
Figura 52. Localización= Infraestructura vial (1), Transporte (2), Espacio público (3).

En lo que respecta al espacio público, en la misma ilustración, la manzana del inmueble está rodeada en tres de sus costados por proyectos que plantean desde el POT el mejoramiento de andenes: Carrera 17 y calles 33 y 34.

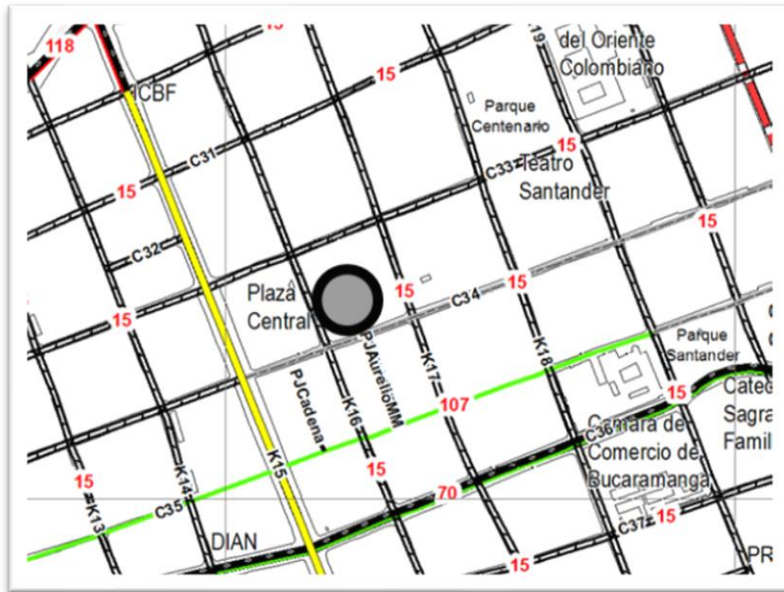
Figura 53. Perfiles viales en el barrio centro de Bucaramanga.

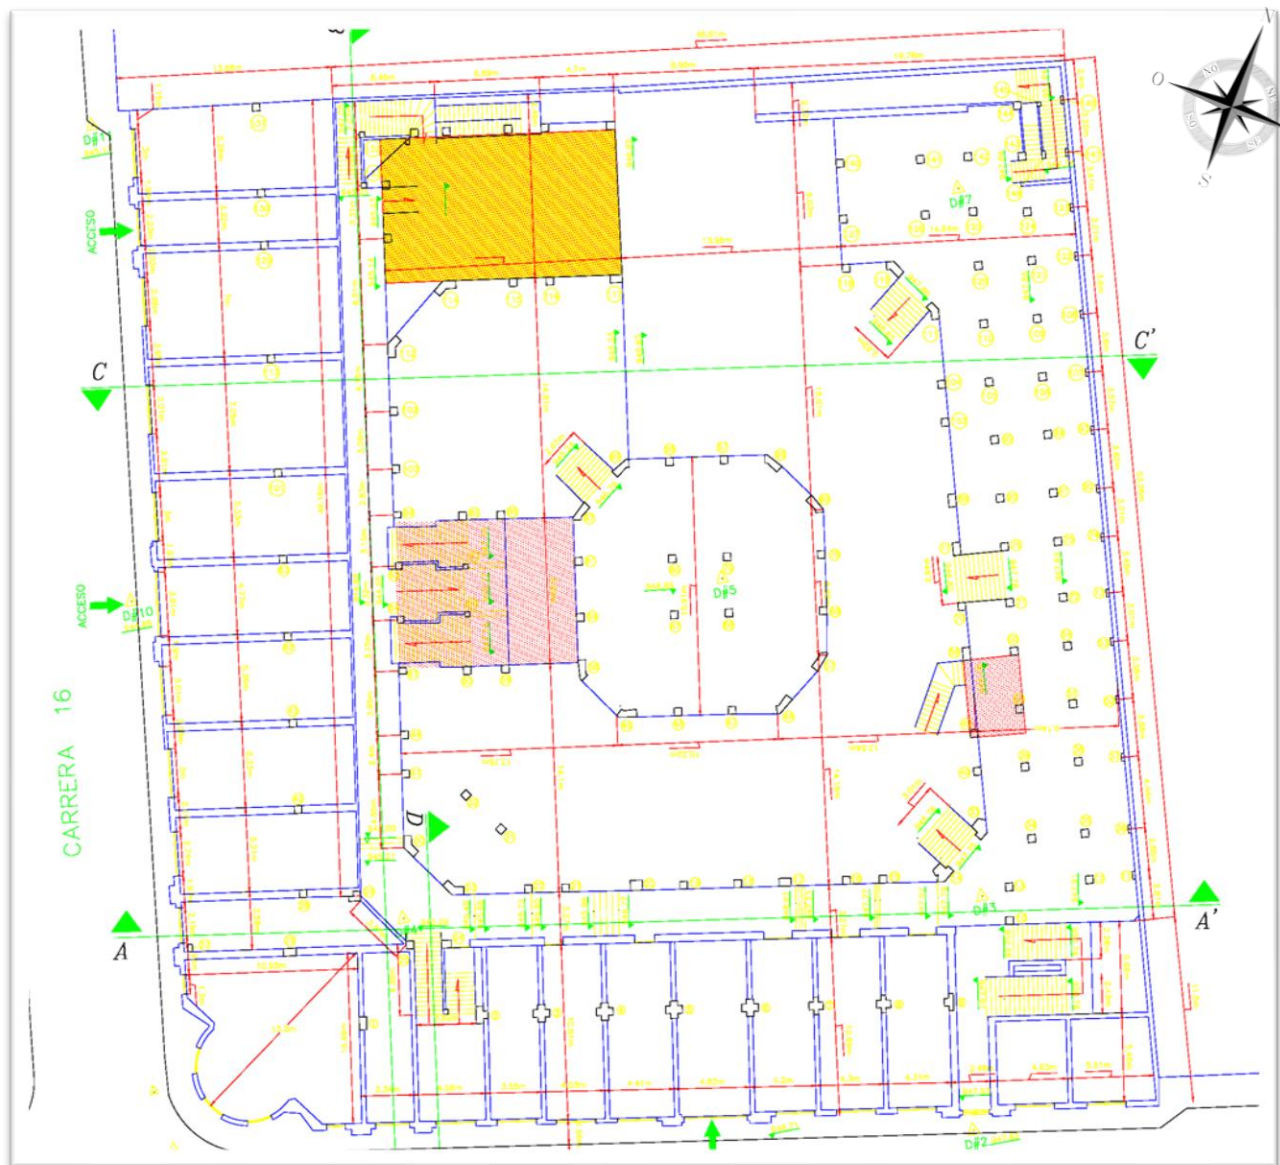
Figura 55. Planimetría Plaza de Mercado San Mateo del año 2001 – Planta baja.

Esta planimetría presenta un cambio radical con respecto a la planimetría del año 2001, con respecto a un gran número de cambios físicos que se presentaron a lo largo de los años, la mayoría de ellos gestados por los usos mal gestionados que se le dieron a la plaza de mercado luego de su largo periodo de inactividad, como por ejemplo para convertirse en la sede de captación de residuos provenientes del reciclaje que lo tomó la CDMB, lo que ayudó a acelerar el proceso de deterioro arquitectónico; además, puede verse que el kiosco del centro de la plaza fue removido en su

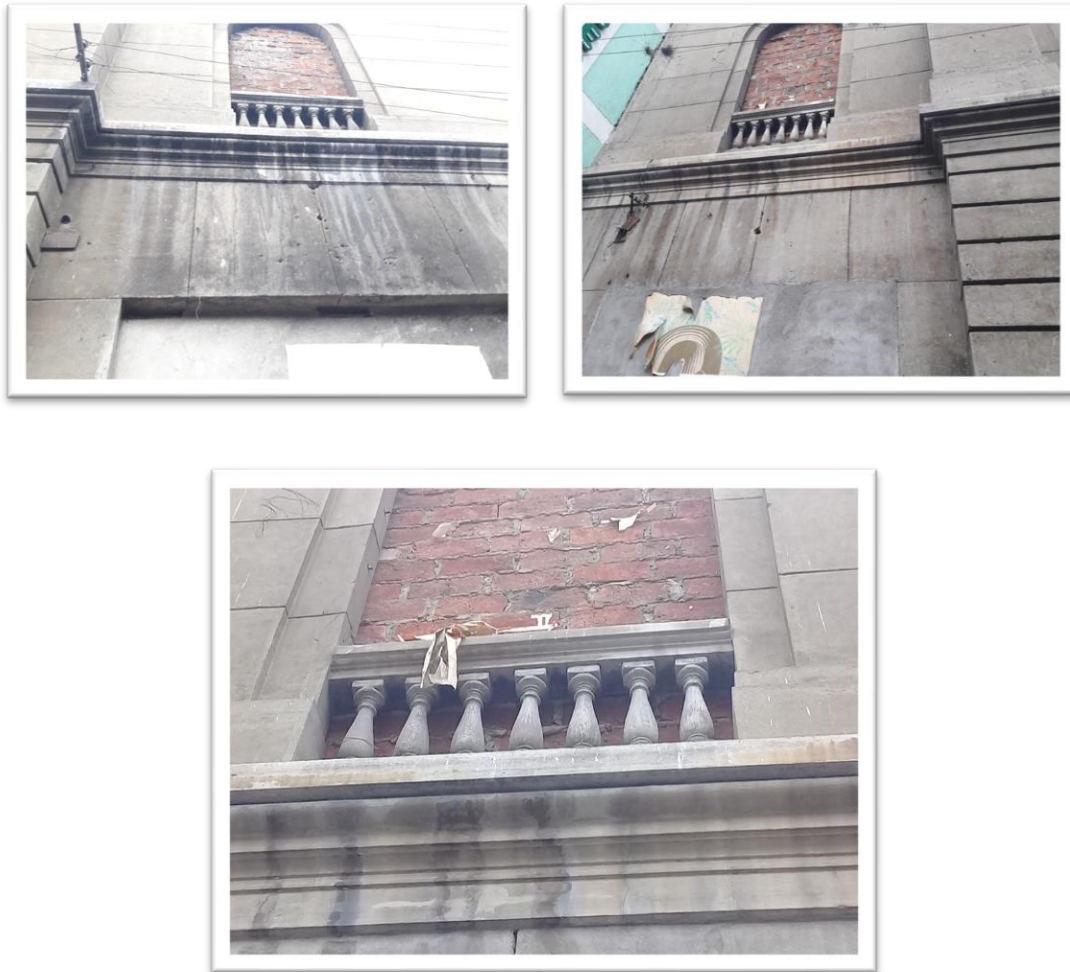
*Figura 66.* Humedades presentes en fachada. Fuente:

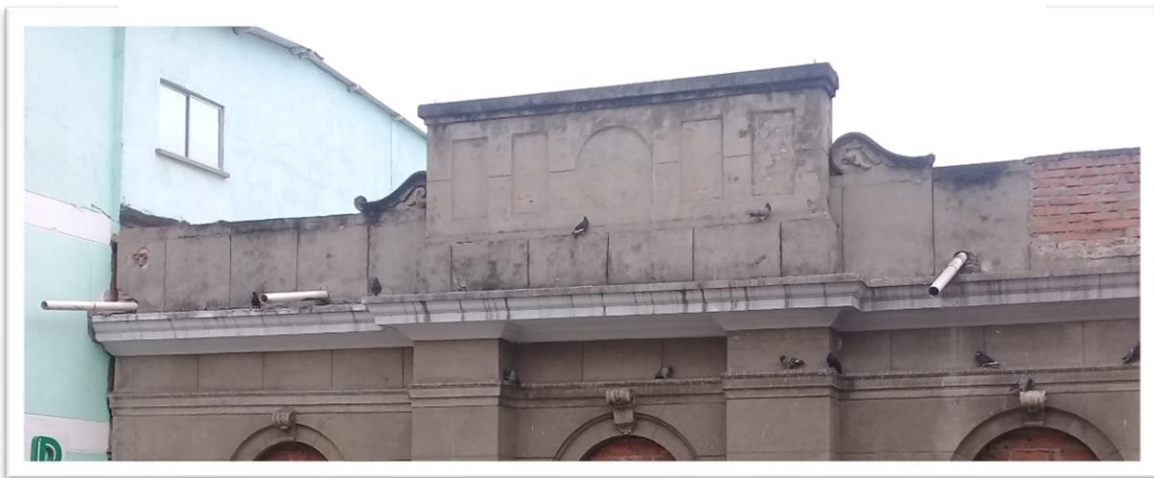
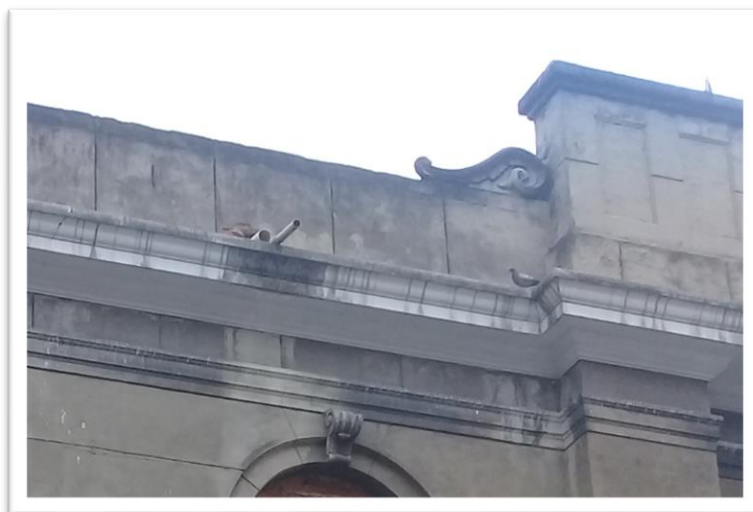
*Figura 68.* Deterioro por evacuación de aguas lluvias.  
Fuente: Elaboración propia

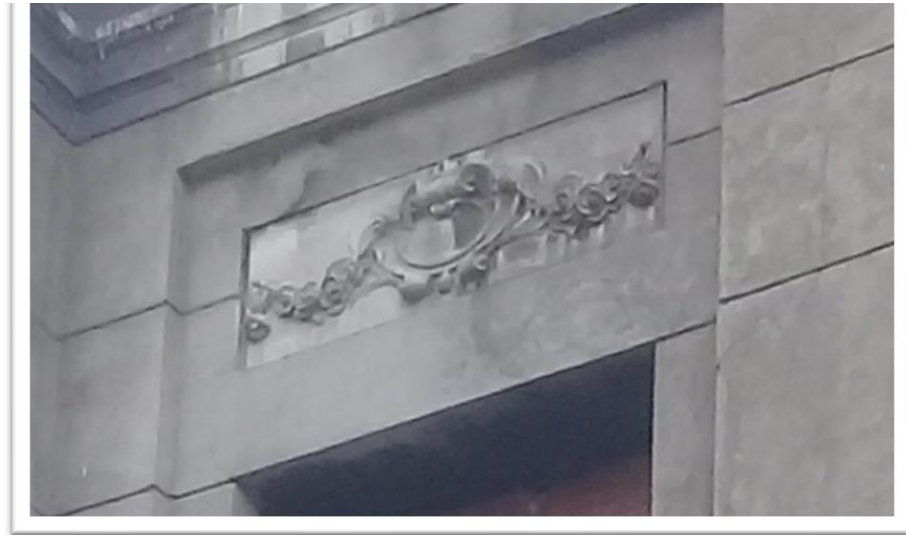
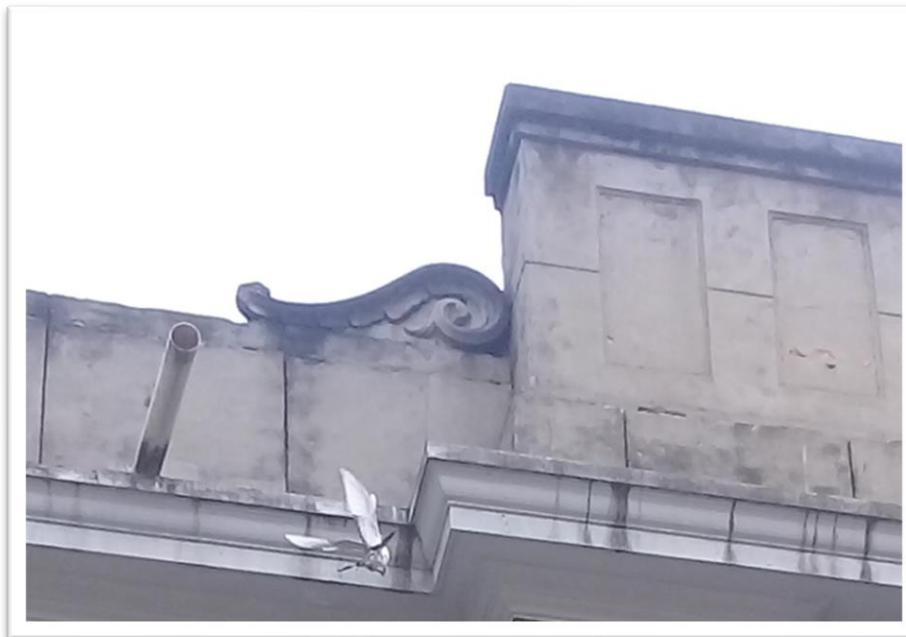
*Figura 69.* Elementos ornamentales deteriorados.

Como se nombra en un literal anterior, a pesar de su estado de deterioro, es posible restaurar la fachada en su integridad restaurando a su vez los elementos ornamentales, pues la gran mayoría de ellos se encuentran en su estado original y es posible hacer reconstrucción de los que están ausentes.

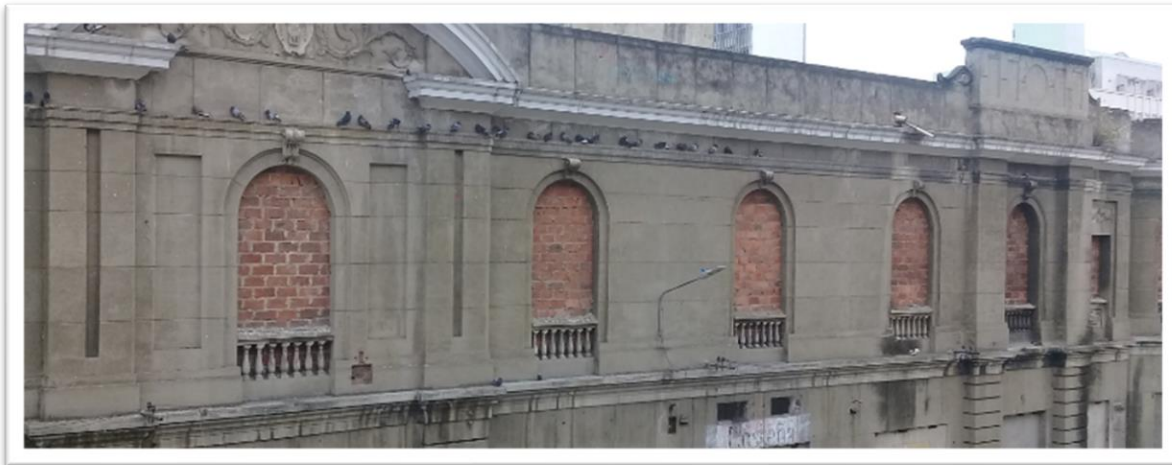
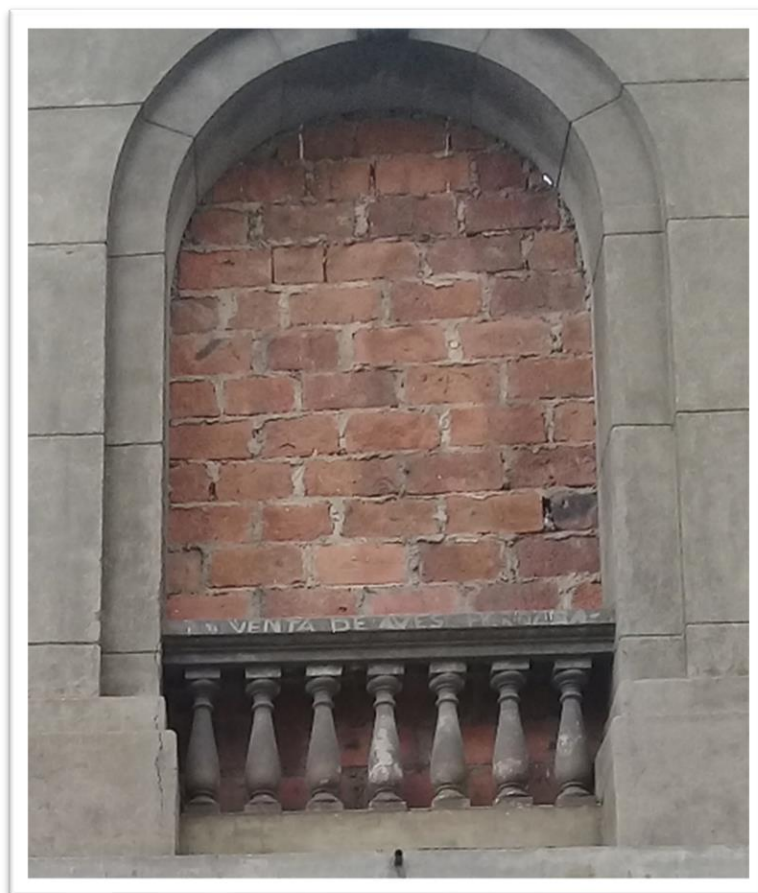
*Figura 70. Sellamiento de vanos en fachada.*

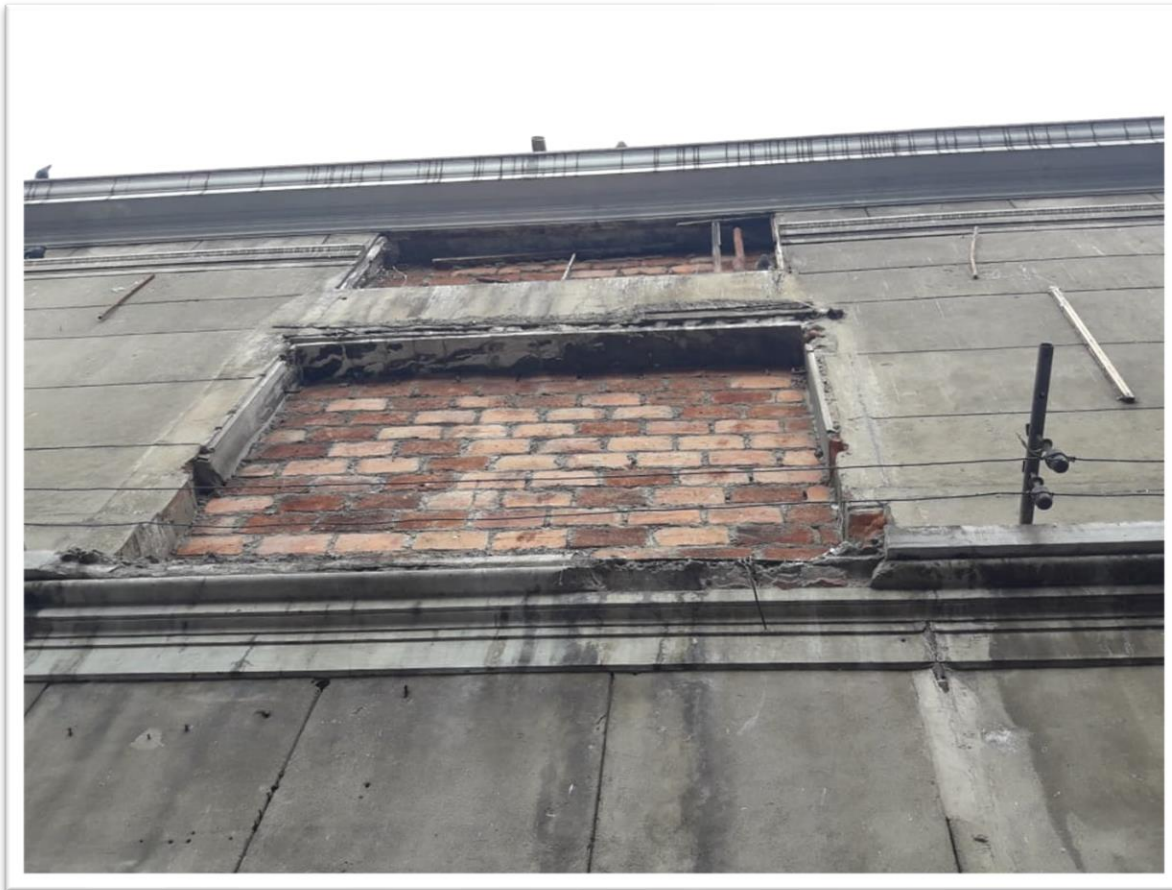
*Figura 71. Alteración de vanos originales.*

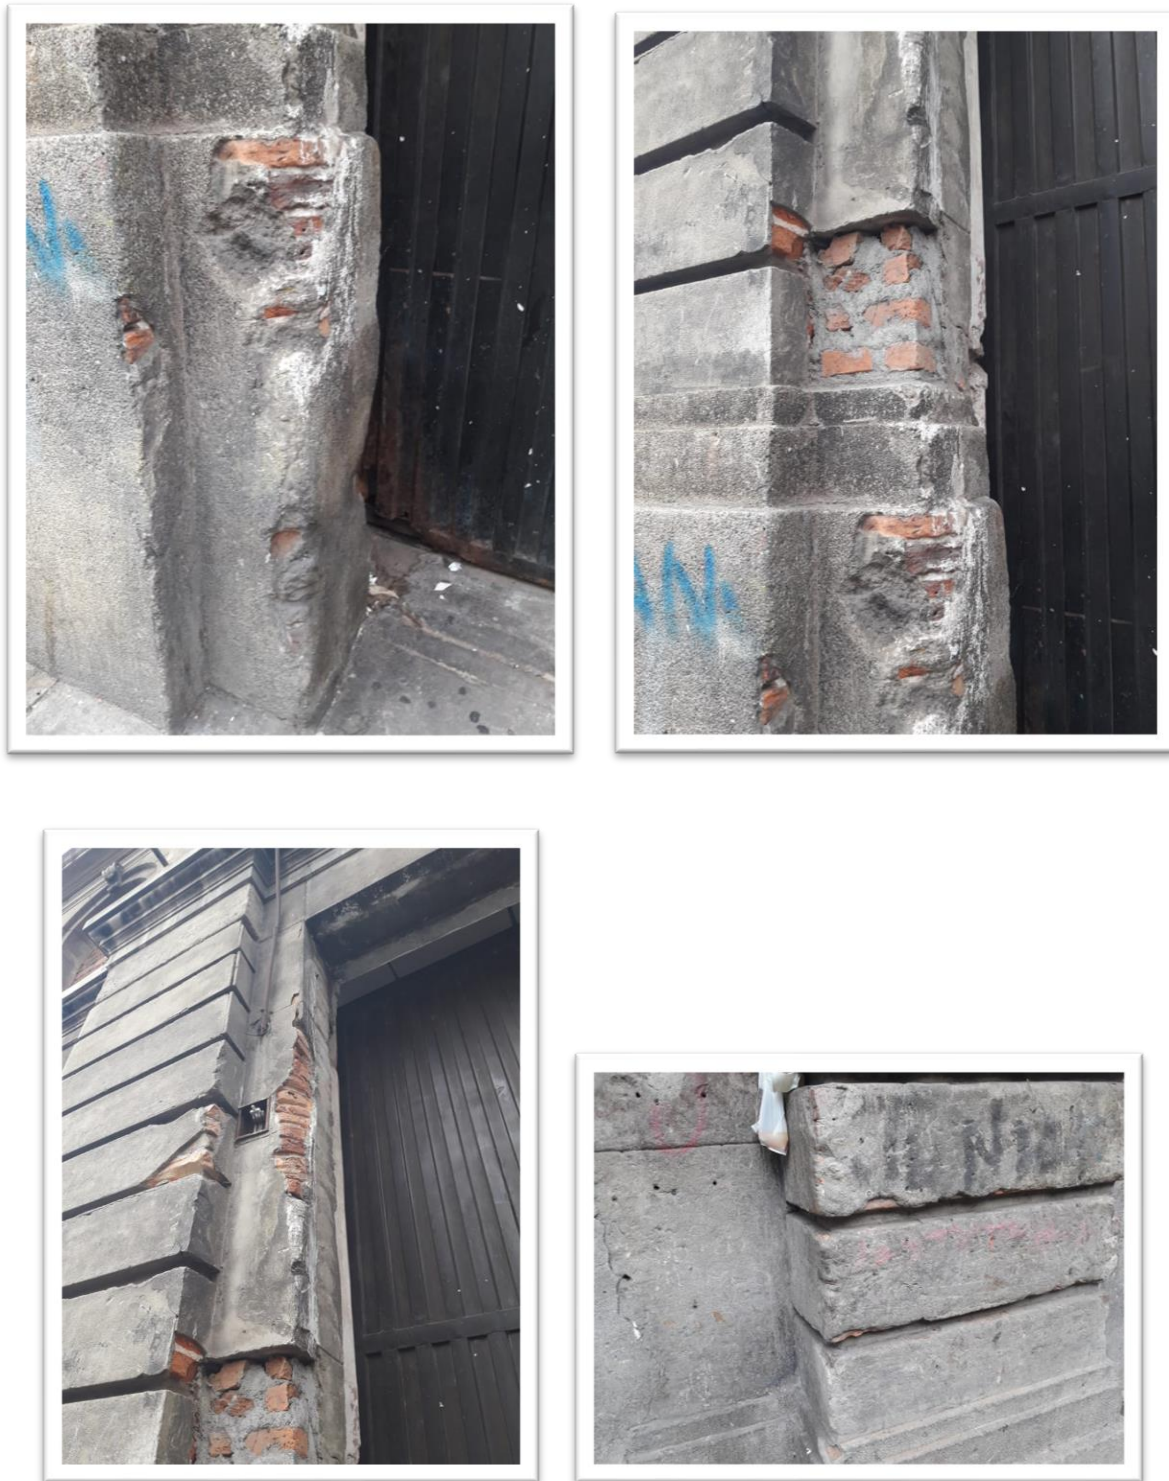
*Figura 72. Desprendimiento de revoques.*

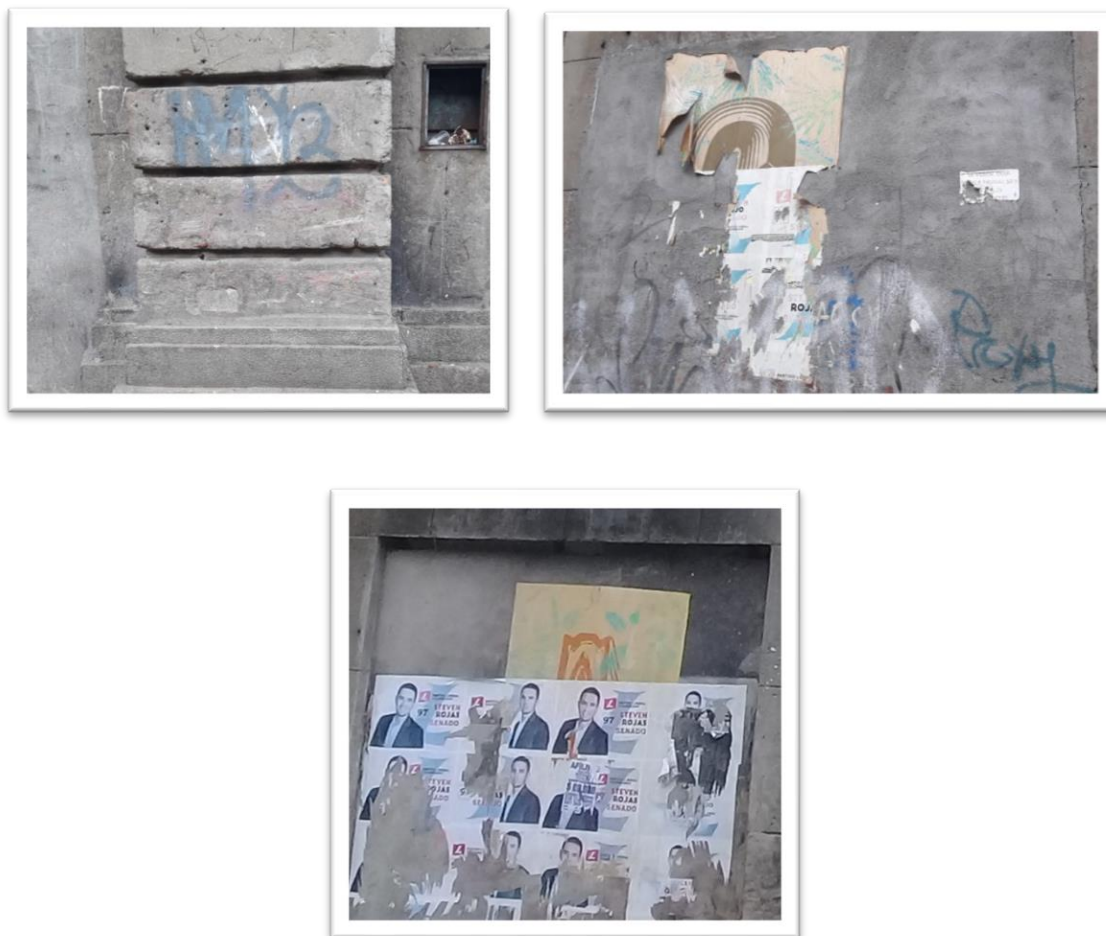
*Figura 74. Grafitis y carteles publicitarios.*

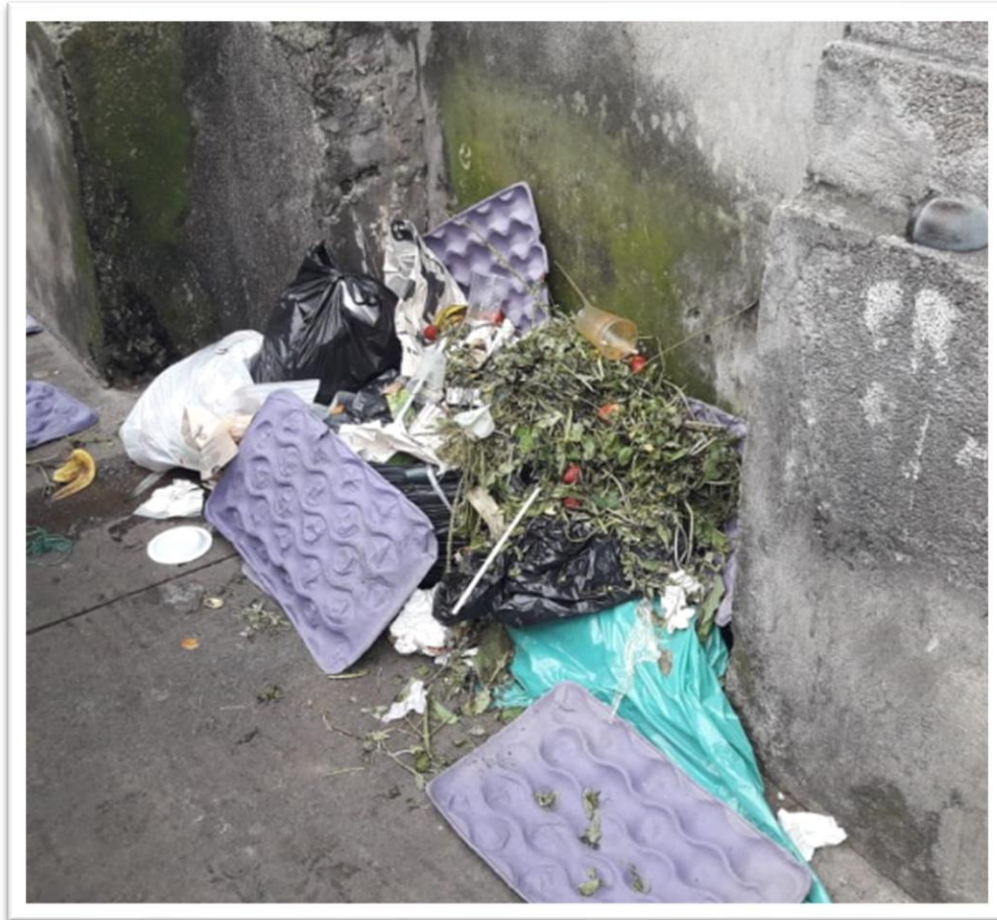
*Figura 76.* Basuras dejadas sobre el andén deteriorando la fachada.

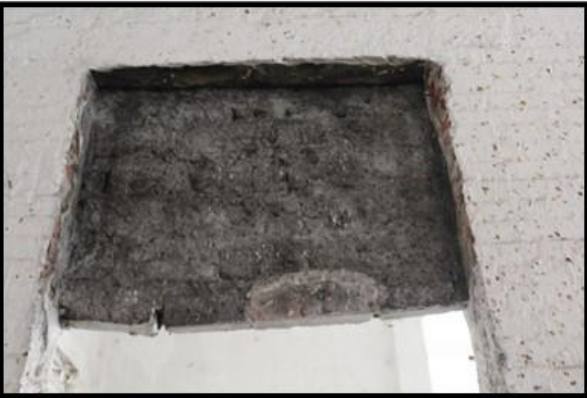
## Ficha # 1

| <p><b>Localización:</b><br/>Vigueta sobre vano</p> <p>Plano piso 1</p> | <p><b>Tipo de lesión:</b><br/>Física <input checked="" type="checkbox"/> Mecánica <input type="checkbox"/> Química <input type="checkbox"/><br/>Electro-químicas <input type="checkbox"/> Biológicas <input type="checkbox"/></p> |
| <p><b>Fotografía:</b></p> | <p><b>Tipo de patología:</b><br/>Humedad por filtración</p> |
| | <p><b>Agente patológico:</b><br/>Presencia de agua</p> |
| | <p><b>Material:</b><br/>Mampostería adosada con concreto</p> |

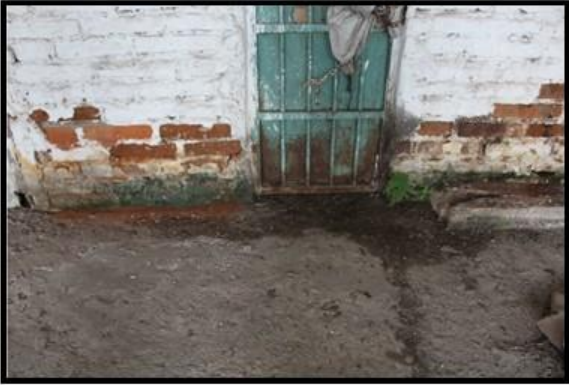
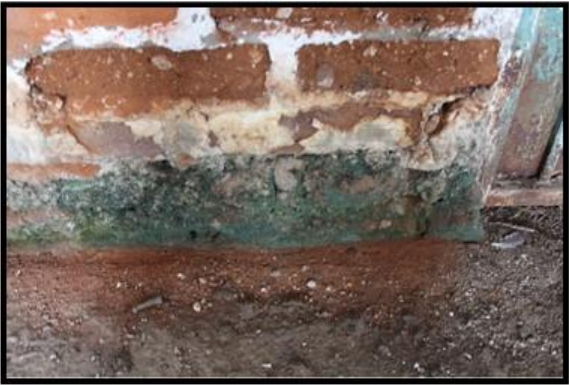
| | | Se nota el deterioro del muro dada la fachada que viene del exterior inmediato; la fachada de la plaza está en constante contaminación por el deposito de basuras allí; los lixiviados pueden ser los culpables del deterioro. |

| | | El muro debe ser parcialmente demolido con el fin de eliminar la humedad de raíz; la fachada debe ser impermeabilizada con algún producto que no afecte la estética de la misma. |

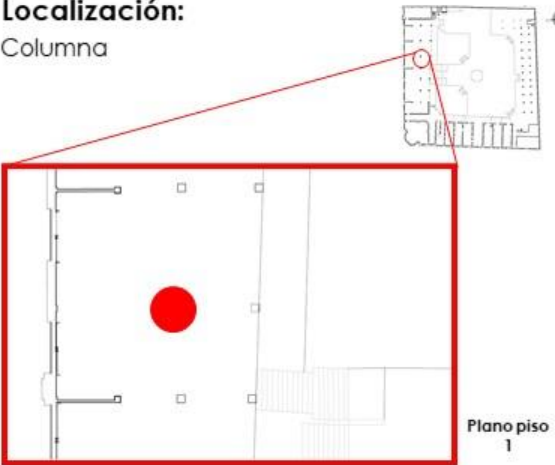
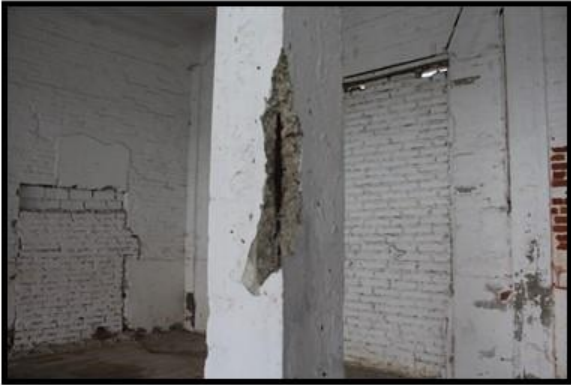
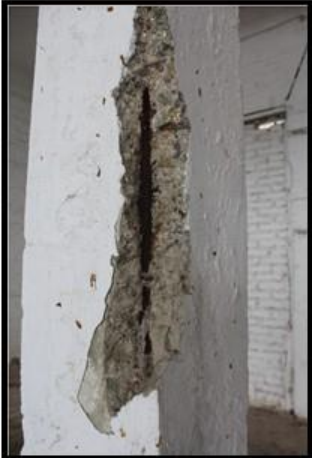
## Ficha # 3

| <p><b>Localización:</b><br/>Columna</p> <p>Plano piso 1</p> | <p><b>Tipo de lesión:</b><br/> Física <input type="checkbox"/>    Mecánica <input checked="" type="checkbox"/>    Química <input checked="" type="checkbox"/><br/> Electro-químicas <input type="checkbox"/>    Biológicas <input type="checkbox"/> </p> |
| <p><b>Fotografía:</b></p> | <p><b>Tipo de patología:</b><br/>Lesión en el revoque</p> |
| | <p><b>Agente patológico:</b><br/>Uso continuado</p> |
| | <p><b>Material:</b><br/>Columna en concreto y varillas lisas</p> |
| | <p><b>Descripción:</b></p> <p>Se observa la pérdida en el revoque de la columna lo que genera que empiece a exponerse su refuerzo y posteriormente comienza el proceso de carbonatación del hierro. Posiblemente esto debido a un golpe contundente en dicha zona de la columna o por una lesión producida por la falla de sustentación.</p> |

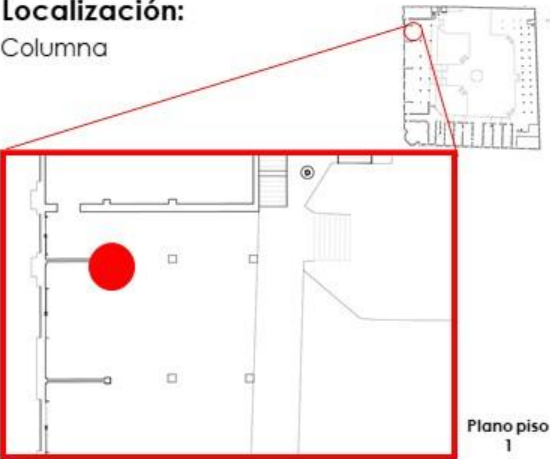
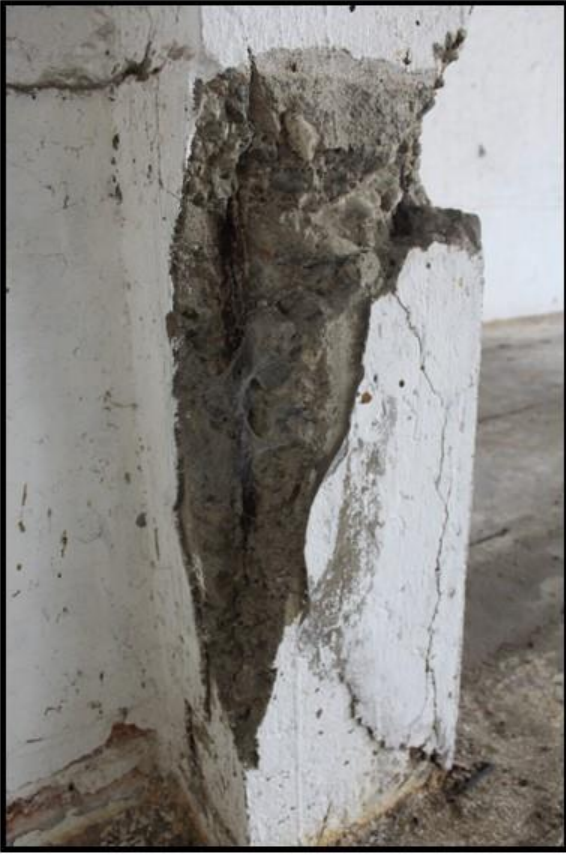
## Ficha # 4

| <p><b>Localización:</b><br/>Columna</p> <p>Plano piso 1</p> | <p><b>Tipo de lesión:</b><br/> Física <input type="checkbox"/>    Mecánica <input checked="" type="checkbox"/>    Química <input type="checkbox"/><br/> Electro-químicas <input type="checkbox"/>    Biológicas <input type="checkbox"/> </p> <p><b>Tipo de patología:</b><br/> Perdida parcial de sección de columna </p> <p><b>Agente patológico:</b><br/> Cargas y sobrecargas </p> <p><b>Material:</b><br/> Columna en concreto y varillas lisas </p> |
| <p><b>Fotografía:</b></p> | <p><b>Descripción:</b></p> <p>Este caso en particular se trata de un fallo mecánico por cortante; posiblemente el efecto de un sismo generó la fisura en diagonal y posteriormente aparece la lesión.</p> <p><b>Plan de contingencia:</b></p> <p>El reforzamiento estructural es el camino más seguro; el recalce de las columnas con concreto de alta resistencia se perfila como la opción más viable.</p> |

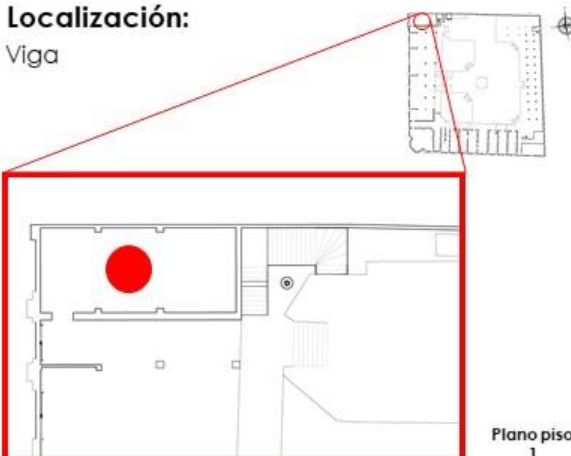
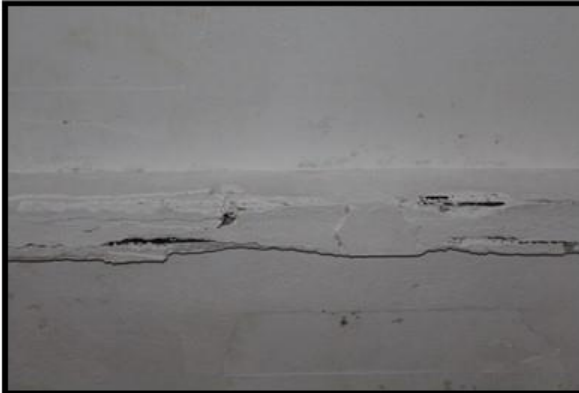
## Ficha # 5

| <p><b>Localización:</b><br/>Viga</p> <p>Plano piso 1</p> | <p><b>Tipo de lesión:</b><br/> Física <input type="checkbox"/>    Mecánica <input checked="" type="checkbox"/>    Química <input type="checkbox"/><br/> Electro-químicas <input type="checkbox"/>    Biológicas <input type="checkbox"/> </p> |
| <p><b>Fotografía:</b></p> | <p><b>Tipo de patología:</b><br/>Pérdida parcial de sección en viga</p> |
| | <p><b>Agente patológico:</b><br/>Cargas y sobrecargas</p> |
| | <p><b>Material:</b><br/>Viga en concreto reforzado con hierro liso</p> |

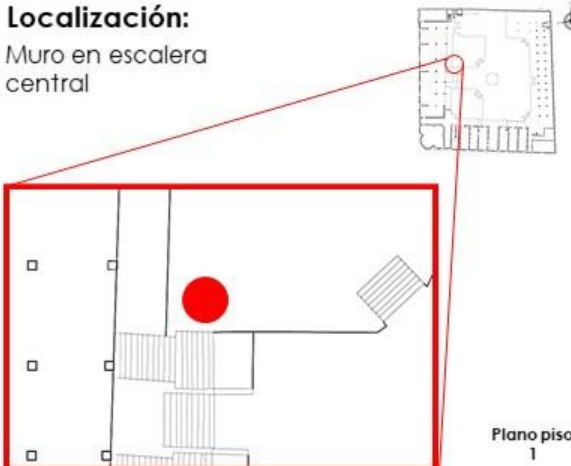
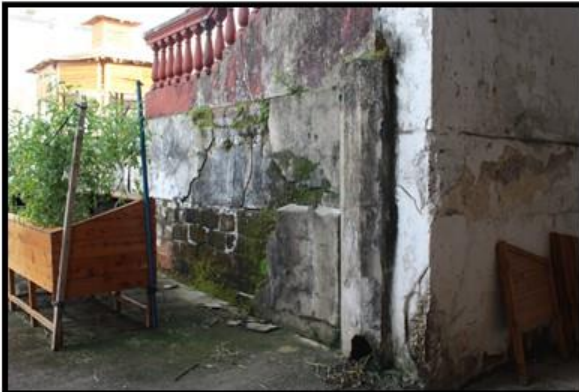
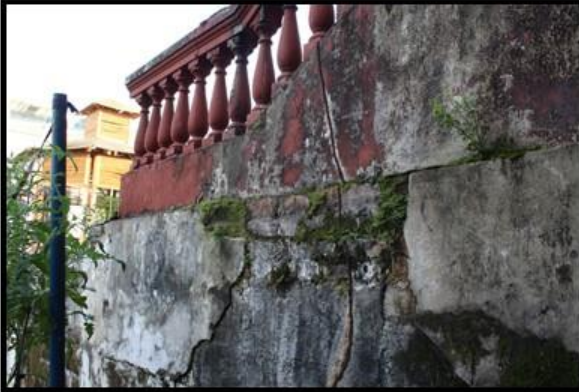
## Ficha # 12

| <p><b>Localización:</b><br/>Muro en escalera central</p> <p>Plano piso 1</p> | <p><b>Tipo de lesión:</b><br/> Física <input checked="" type="checkbox"/>    Mecánica <input type="checkbox"/>    Química <input type="checkbox"/><br/> Electro-químicas <input type="checkbox"/>    Biológicas <input checked="" type="checkbox"/> </p> <p><b>Tipo de patología:</b><br/> Humedad por capilaridad </p> <p><b>Agente patológico:</b><br/> Presencia de agua </p> <p><b>Material:</b><br/> Mampostería estructural </p> |
| <p><b>Fotografía:</b></p> | <p><b>Descripción:</b></p> <p>El muro estructural de la escalera presenta un grave caso de humedad dada su condición de estar expuesta al exterior. El agua lluvia penetra fácilmente en el elemento por no estar impermeabilizado y el paso del tiempo ha propendido que se presente el moho y algunas forma de vida vegetal en estado avanzado,</p> <p><b>Plan de contingencia:</b></p> <p>El muro debe ser reemplazado debido a que la humedad se encuentra en un avanzado estado de penetración, lo que modifica las características físicas del material.</p> |

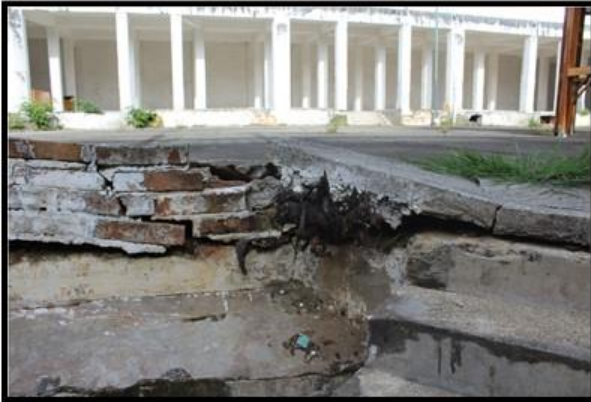
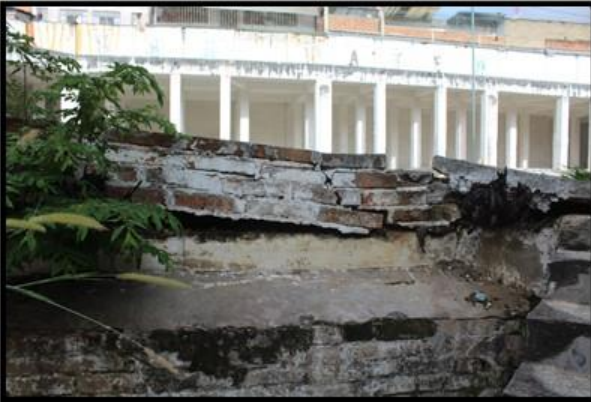
## Ficha # 14

| <p><b>Localización:</b><br/>Patio</p> <p>Plano piso 1</p> | <p><b>Tipo de lesión:</b><br/> Física <input checked="" type="checkbox"/>    Mecánica <input type="checkbox"/>    Química <input type="checkbox"/><br/> Electro-químicas <input type="checkbox"/>    Biológicas <input checked="" type="checkbox"/> </p> <p><b>Tipo de patología:</b><br/>Desprendimiento de placa</p> <p><b>Agente patológico:</b><br/>Contaminante ambiental</p> <p><b>Material:</b><br/>Concreto reforzado de 3000 p.s.i</p> |
| <p><b>Fotografía:</b></p> | <p><b>Descripción:</b></p> <p>La placa de concreto reforzado ha sido quebrada de manera parcial por la presencia de raíces de árboles que se encuentran en la zona dado su avanzado estado de desarrollo provocado por el abandono y la falta de mantenimiento.</p> <p><b>Plan de contingencia:</b></p> <p>Se debe demoler toda la placa afectada para poder excavar la zona con el fin de extraer toda la raíz que afecta al concreto. Además, se deben usar agentes químicos que impidan el posterior crecimiento de agentes vegetales.</p> |

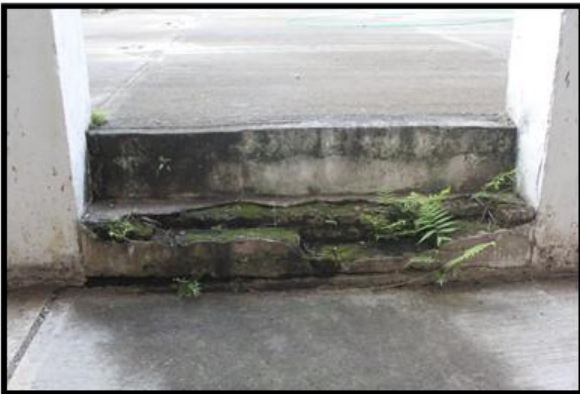
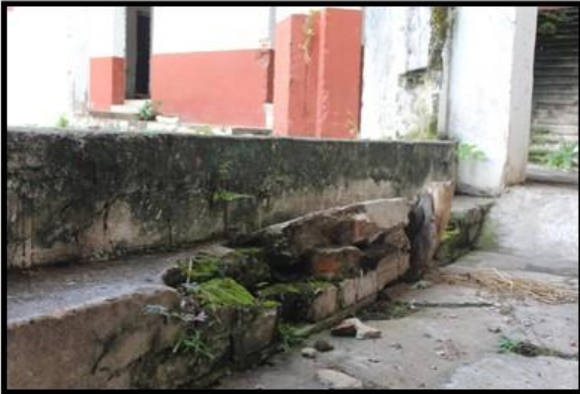
## Ficha # 16

| <p><b>Localización:</b><br/>Escalones de acceso</p> <p>Plano piso 1</p> | <p><b>Tipo de lesión:</b><br/> Física <input checked="" type="checkbox"/>    Mecánica <input type="checkbox"/>    Química <input type="checkbox"/><br/> Electro-químicas <input type="checkbox"/>    Biológicas <input checked="" type="checkbox"/> </p> <p><b>Tipo de patología:</b><br/> Humedad por capilaridad </p> <p><b>Agente patológico:</b><br/> Presencia de agua </p> <p><b>Material:</b><br/> Mampostería tradicional </p> |
| <p><b>Fotografía:</b></p> | <p><b>Descripción:</b></p> <p>Se observa la degeneración de un desnivel que lleva de la plaza principal a uno de los costados de la plaza. Primero se puede observar el daño físico del elemento presumiblemente generado por un impacto y sobre este, se denota la presencia de moho y agentes vegetales.</p> <p><b>Plan de contingencia:</b></p> <p>La estructura debe ser reemplazada para recuperar la forma y función del elemento. Posteriormente, se impermeabiliza para evitar la aparición de agentes vegetales.</p> |

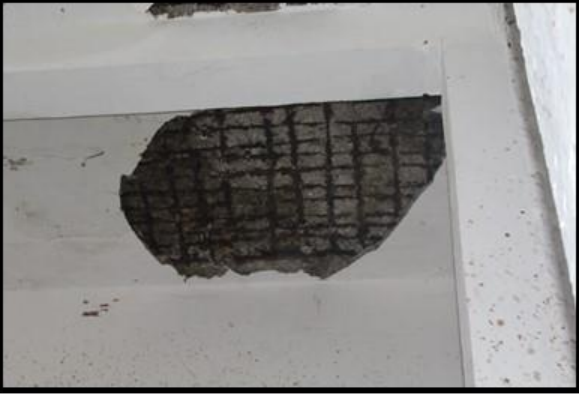
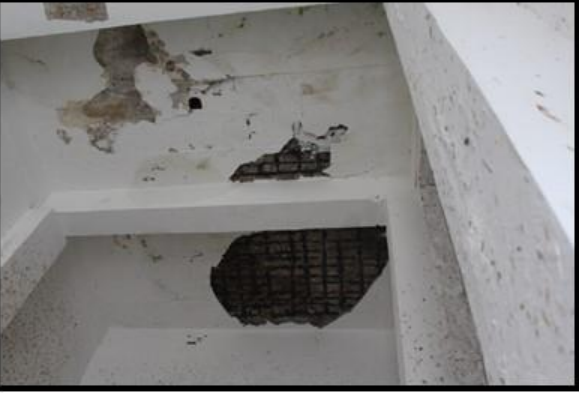
## Ficha # 22

| <p><b>Localización:</b><br/>Placa cielorraso</p> <p>Plano piso 1</p> | <p><b>Tipo de lesión:</b><br/> Física <input type="checkbox"/>    Mecánica <input type="checkbox"/>    Química <input checked="" type="checkbox"/><br/> Electro-químicas <input checked="" type="checkbox"/>    Biológicas <input type="checkbox"/> </p> <p><b>Tipo de patología:</b><br/>Corrosión del hierro estructural</p> <p><b>Agente patológico:</b><br/>Presencia de agua</p> <p><b>Material:</b><br/>Concreto reforzado</p> |
| <p><b>Fotografía:</b></p> | <p><b>Descripción:</b></p> <p>Esta sección de placa es la que mas gravemente se ve afectada en la investigación de campo; la malla electrosoldada de la placa se encuentra totalmente afectada por el agua, presentando síntomas de corrosión y siendo el hogar de murciélagos que aceleran el proceso por su excremento.</p> <p>La placa debe ser removida y construida nuevamente, el hierro de refuerzo esta totalmente afectado y puede colapsar en cualquier momento.</p> |
