**Centro de promoción y desarrollo artesanal para el antiguo pabellón de carnes de la  
plaza de mercado San Mateo**

**Trabajo de grado para optar el título de Arquitecto**

**Informe Patológico, estado de conservación los materiales  
de construcción - Plaza de Mercado San Mateo  
Bucaramanga - Santander**

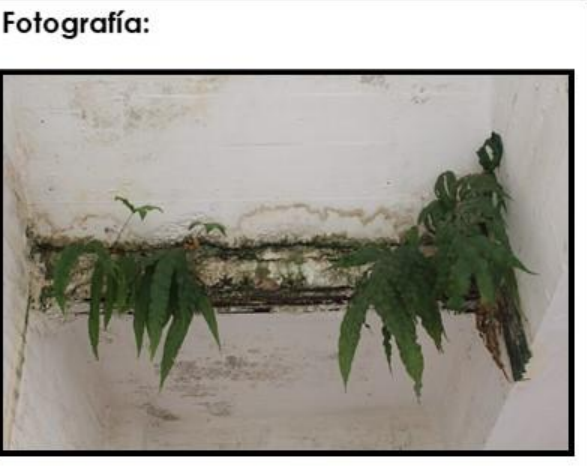
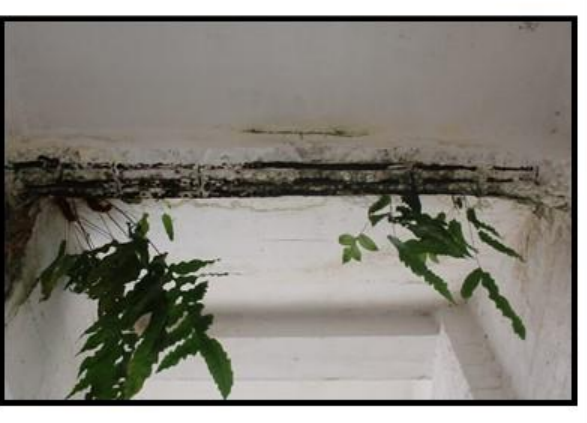
## Ficha # 26

| <p><b>Localización:</b><br/>Viga estructural,<br/>escalera A</p> <p>Plano piso 1</p> | <p><b>Tipo de lesión:</b><br/>Física <input checked="" type="checkbox"/> Mecánica <input type="checkbox"/> Química <input type="checkbox"/><br/>Electro-químicas <input type="checkbox"/> Biológicas <input checked="" type="checkbox"/></p> |
| <p><b>Fotografía:</b></p> | <p><b>Tipo de patología:</b><br/>Humedad por filtración</p> <p><b>Agente patológico:</b><br/>Presencia de agua</p> |
| | <p><b>Material:</b><br/>Viga en concreto reforzado con hierro liso</p> <p><b>Descripción:</b><br/>La viga estructural de la escalera A se encuentra en avanzado estado de humedad por filtración, a tal punto que se evidencian agentes vegetales que han corroído el hierro estructural de la viga.</p> <p><b>Plan de contingencia:</b><br/>La viga debe ser reemplazada en su totalidad, se evidencia exposición y corrosión del hierro lo que ha afectado sus propiedades físico-químicas.</p> |

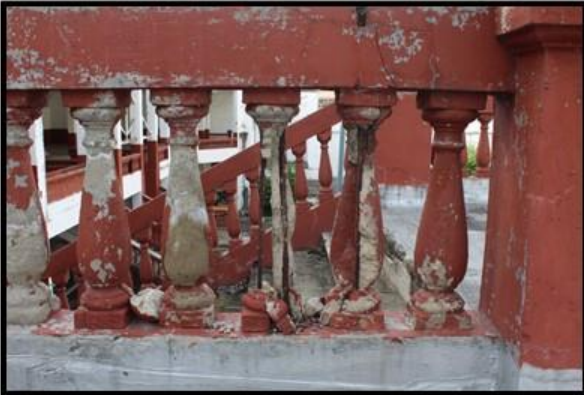
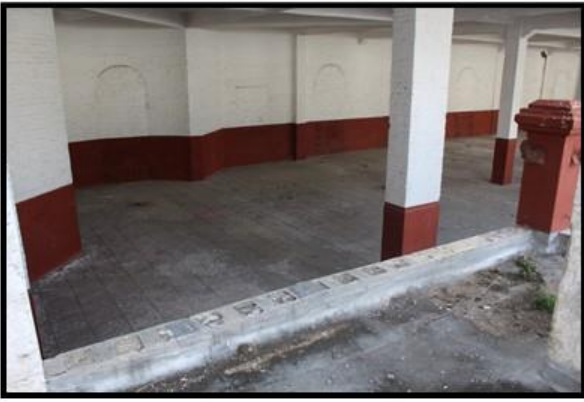
## Ficha # 29

| <p><b>Localización:</b><br/>Barandas</p> <p>Plano piso 2</p> | <p><b>Tipo de lesión:</b><br/> Física <input checked="" type="checkbox"/>    Mecánica <input type="checkbox"/>    Química <input checked="" type="checkbox"/><br/> Electro-químicas <input type="checkbox"/>    Biológicas <input type="checkbox"/> </p> |
| <p><b>Fotografía:</b></p> | <p><b>Tipo de patología:</b><br/>Perdida parcial de elementos en baranda</p> <p><b>Agente patológico:</b><br/>Uso continuado</p> <p><b>Material:</b><br/>Concreto reforzado</p> <p><b>Descripción:</b><br/>Una parte de las barandas en el costado sur de la plaza han sufrido graves daños lo que expone el hierro estructural y posteriormente fueron corroído por la humedad. Por otra parte, la baranda fue removida en su totalidad.</p> |

| | <p><b>Plan de contingencia:</b><br/>Se pueden generar moldes que repliquen la forma exacta de los elementos protectores de la baranda con el fin de restaurar completamente el aspecto original.</p> |

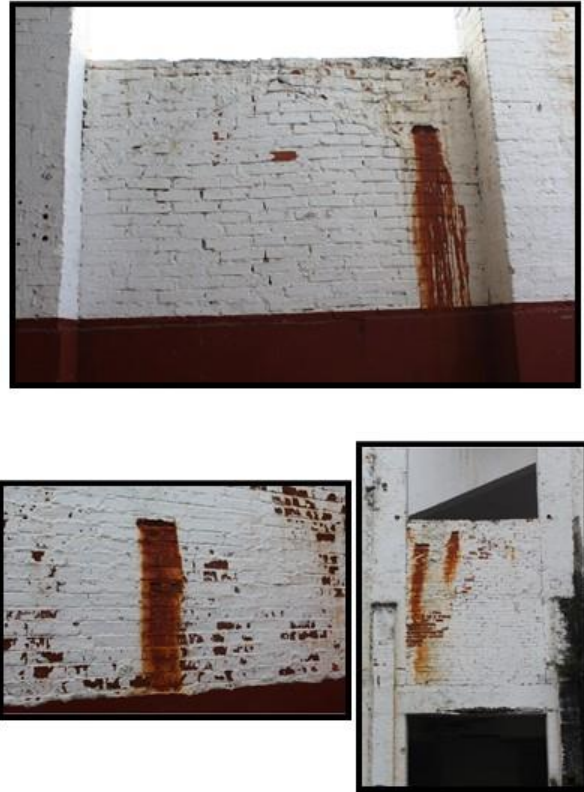
## Ficha # 32

| <p><b>Localización:</b><br/>Paredes</p> <p>Plano piso 2</p> | <p><b>Tipo de lesión:</b><br/> Física <input type="checkbox"/>    Mecánica <input type="checkbox"/>    Química <input type="checkbox"/><br/> Electro-químicas <input checked="" type="checkbox"/>    Biológicas <input type="checkbox"/> </p> <p><b>Tipo de patología:</b><br/>Corrosión por reacción química</p> <p><b>Agente patológico:</b><br/>Presencia de agua</p> <p><b>Material:</b><br/>Mampostería tradicional</p> |
| <p><b>Fotografía:</b></p> | <p><b>Descripción:</b></p> <p>Varios puntos en la plaza presentan corrosión por reacción química del agua con la mampostería, esto genera unas manchas que por gravedad ensucian al muro dándole un aspecto negativo al mismo.</p> <p><b>Plan de contingencia:</b></p> <p>La pared puede ser limpiada de una manera sencilla y resanada con materiales cotidianos en la construcción como un mortero sencillo o estuco.</p> |

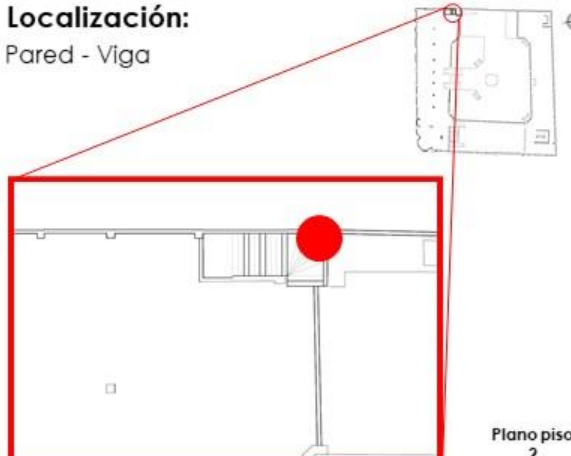
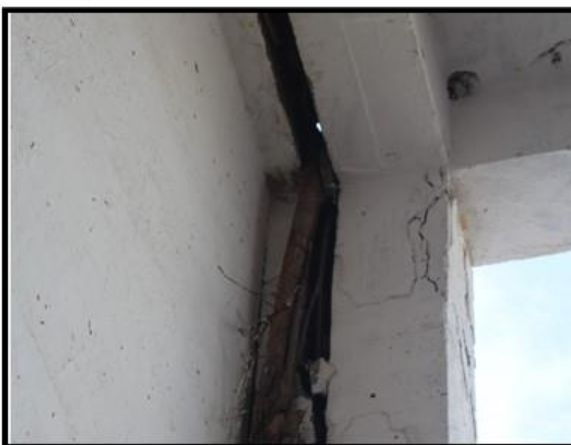
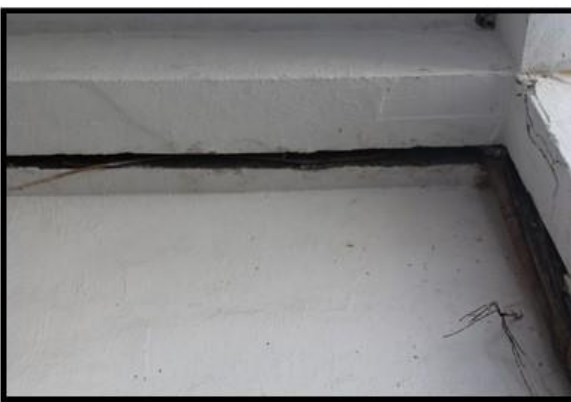
**Ficha # 34**

| <p><b>Localización:</b><br/>Pared - Viga</p> <p>Plano piso 2</p> | <p><b>Tipo de lesión:</b><br/> Física <input type="checkbox"/>    Mecánica <input checked="" type="checkbox"/>    Química <input type="checkbox"/><br/> Electro-químicas <input type="checkbox"/>    Biológicas <input checked="" type="checkbox"/> </p> <p><b>Tipo de patología:</b><br/>Agentes biológicos</p> <p><b>Agente patológico:</b><br/>Contaminantes ambientales</p> <p><b>Material:</b><br/>Columna y viga en concreto reforzado</p> |
| <p><b>Fotografía:</b></p> | <p><b>Descripción:</b></p> <p>Se visualiza la presencia de un tronco de árbol que con el paso del tiempo se abrió paso a través de una columna ascendiendo hasta penetrar profundamente en la viga que conecta con dicha columna.</p> <p><b>Plan de contingencia:</b></p> <p>Los elementos estructurales afectados han sido completamente cortados por el tronco, por lo que deben ser reemplazados en su totalidad.</p> |

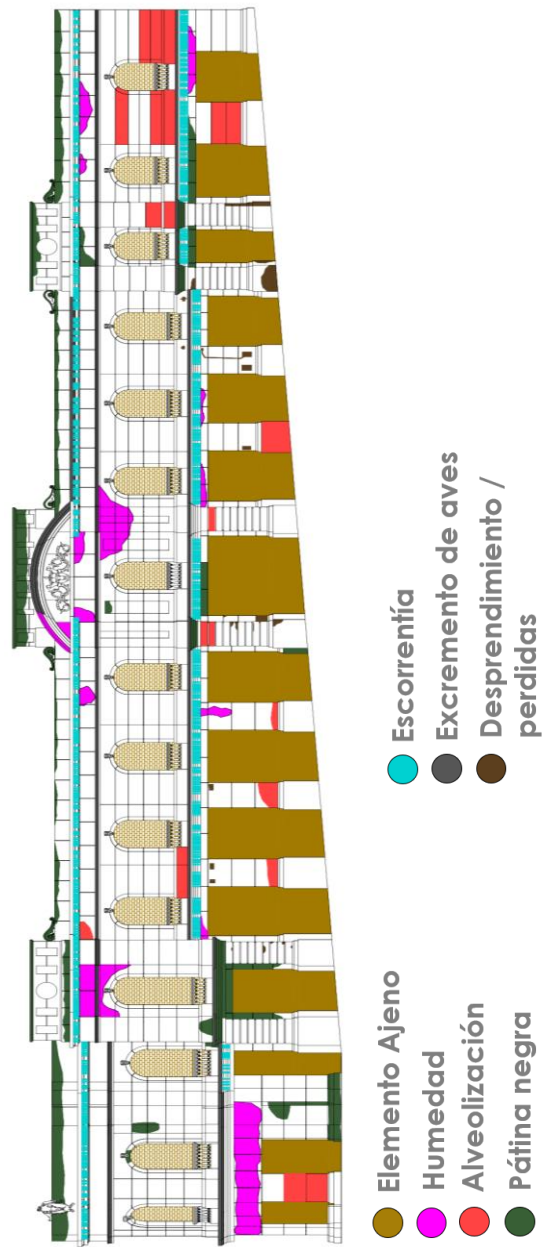
*Figura 93.* Análisis de los elementos patológicos que afectan la fachada del pabellón de carnes, fachada sobre la calle 34.

Al igual que lo mencionado en la evolución y la involución del edificio, la fachada de la plaza de mercado se encuentra en un avanzado estado de deterioro producto del abandono de la municipalidad y de las malas acciones ciudadanas que propenden al detrimento de la misma.

**6.** Finalmente, la fachada se ve alterada por la presencia de un gran número de anclajes y accesorios de instalaciones eléctricas y por ende cables, que, con el paso del tiempo, la escorrentía genera un flujo constante de oxidación y deterioro del acabado.

Como se nombra en un literal anterior, a pesar de su estado de deterioro, es posible restaurar la fachada en su integridad restaurando a su vez los elementos ornamentales, pues la gran mayoría de ellos se encuentran en su estado original y es posible hacer reconstrucción de los que están ausentes.

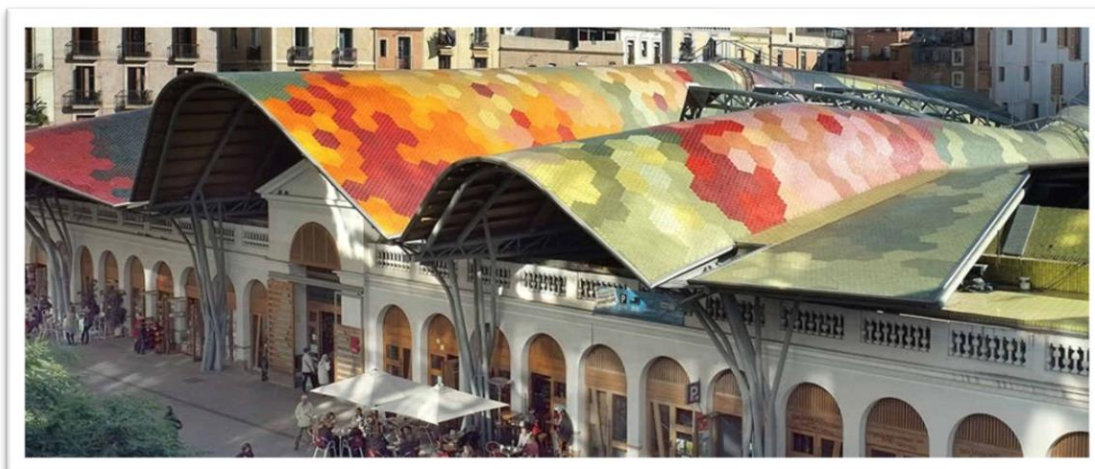
*Figura 129.* Reforma de la plaza de mercado Santa Caterina, en obras.

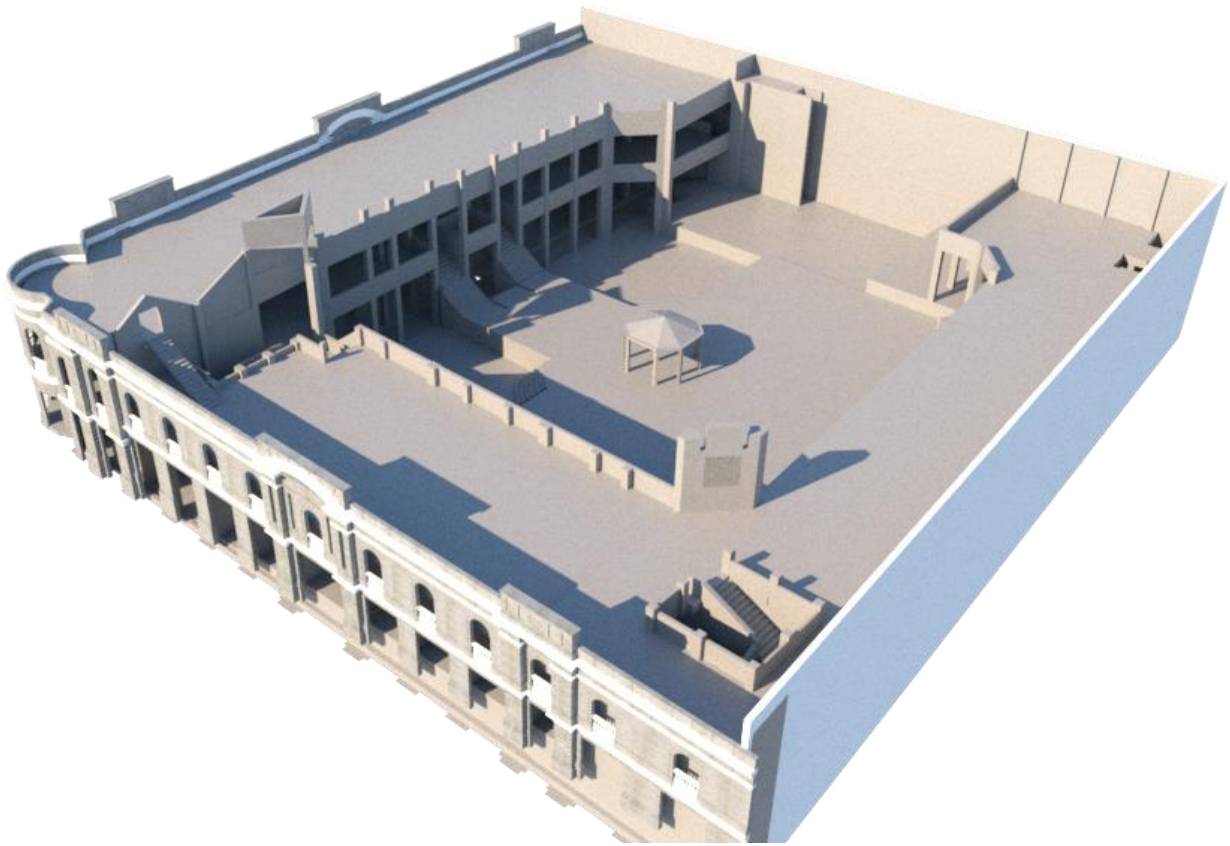
*Figura 132.* Plaza de mercado San Mateo en su estado actual.

Gracias al proceso investigativo adelantado por el estudiante, se pudo realizar un levantamiento arquitectónico y tridimensional del estado actual de la Plaza de Mercado San Mateo, con el fin de entender en qué condiciones de deterioro se encuentra el edificio; evidentemente, y dada la información planteada en el libro, el estado es deplorable, se encuentra un avanzado estado de deterioro del sistema estructural y otros elementos en su interior. Sin embargo, el levantamiento 3D da a entender un gran número de características que ayudaron a comprender espacialmente de
