PROPUESTA DE LINEAMIENTOS TÉCNICOS PARA EL MEJORAMIENTO DE
VIVIENDA RURAL EN SUSACÓN, BOYACÁ

UNIVERSIDAD SANTO TOMÁS SECCIONAL TUNJA
FACULTAD DE INGENIERÍA CIVIL
TUNJA
2025

Pasantía o Proyecto Social para obtener el título de Ingeniero Civil

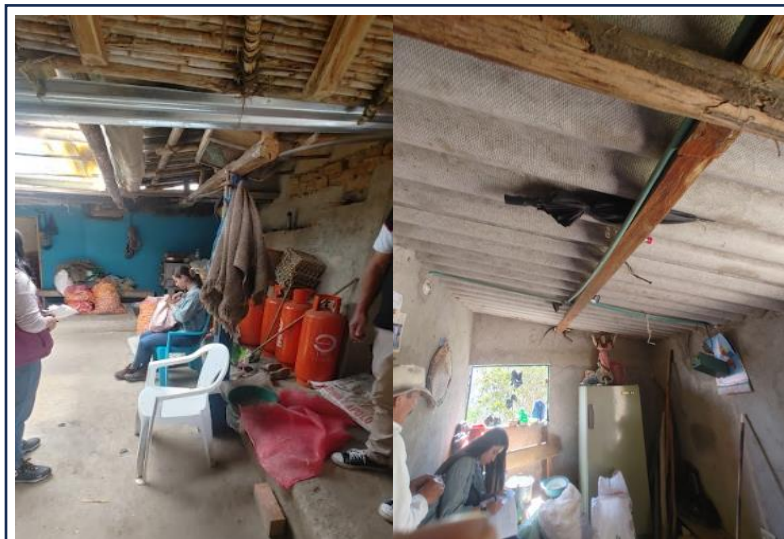
Figura 5. Desprendimiento de revoque en muro de tapia – Vereda Cardonal

Durante la inspección física de las viviendas, se registraron diversos daños estructurales y constructivos que comprometían la seguridad y habitabilidad de las edificaciones. En la **Figura 5** se evidencia un caso de desprendimiento de revoque en un muro de tapia, uno de los problemas más recurrentes observados en las viviendas rurales del municipio de Susacón. Esta fotografía ilustra cómo la degradación de los materiales y la falta de mantenimiento afectan la integridad de los muros, generando riesgos para los ocupantes y señalando la necesidad de intervenciones de reforzamiento y reparación.

Este tipo de deterioro, junto con las deficiencias detectadas en cubiertas, pisos y cimientos, permitió establecer un diagnóstico detallado de las condiciones físicas de las viviendas. La evidencia fotográfica constituye un apoyo visual para priorizar las intervenciones, asegurando que las acciones de mejoramiento estén dirigidas a los elementos que representan mayor riesgo para la seguridad y habitabilidad de los hogares rurales.

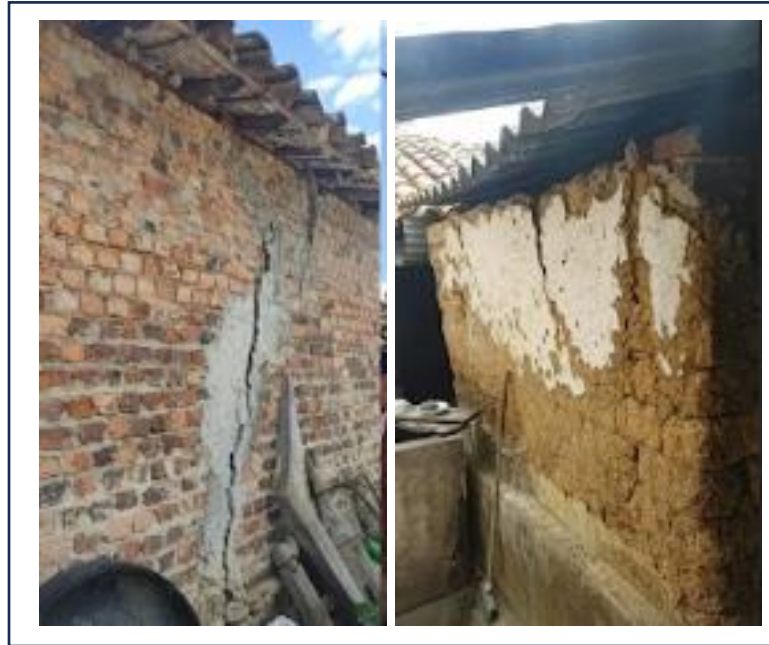
Figura 6. Fisura vertical en muro portante de mampostería - Vereda Bogonta

En la **Figura 6** se evidencia una fisura vertical en un muro portante de mampostería, uno de los problemas estructurales más críticos detectados en las viviendas rurales del municipio de Susacón. Esta fotografía permite visualizar cómo los daños en los muros pueden comprometer la estabilidad de la edificación y resalta la necesidad de intervenciones de refuerzo y reparación para garantizar la seguridad de los ocupantes.

Este tipo de daño estructural, junto con los problemas de ventilación, iluminación y humedad previamente identificados, evidencia la importancia de abordar la mejora de las viviendas desde una perspectiva integral. La documentación fotográfica permite priorizar intervenciones que aseguren no solo la estabilidad de los elementos constructivos, sino también el confort y la salubridad de los espacios habitacionales.

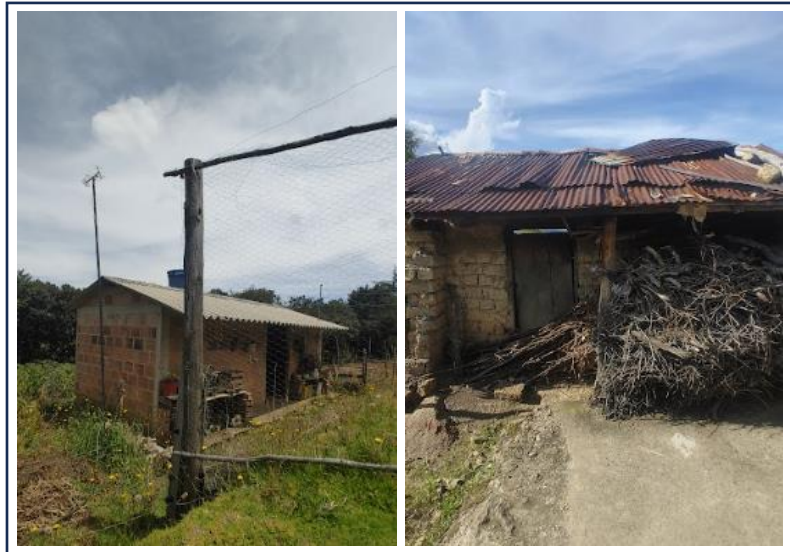
Figura 7. **Viviendas sin servicios básicos – vereda desaguadero.**

Durante el levantamiento de información en campo, se registraron casos de viviendas rurales que carecen de servicios básicos esenciales. En la **Figura 7** se evidencia un grupo de viviendas sin acceso a agua potable, saneamiento ni electricidad, lo que ilustra claramente las condiciones de precariedad y los riesgos para la salud y bienestar de sus ocupantes. Esta fotografía permite visualizar la magnitud de la problemática y resalta la necesidad de intervenciones prioritarias para garantizar condiciones mínimas de habitabilidad en el municipio de Susacón.

La ausencia de servicios básicos en las viviendas evaluadas evidencia brechas significativas en infraestructura y salubridad. La documentación fotográfica respalda la necesidad de implementar mejoras urgentes en agua, saneamiento y electricidad, como parte integral del plan de intervención para asegurar viviendas dignas, seguras y saludables para las familias rurales del municipio.

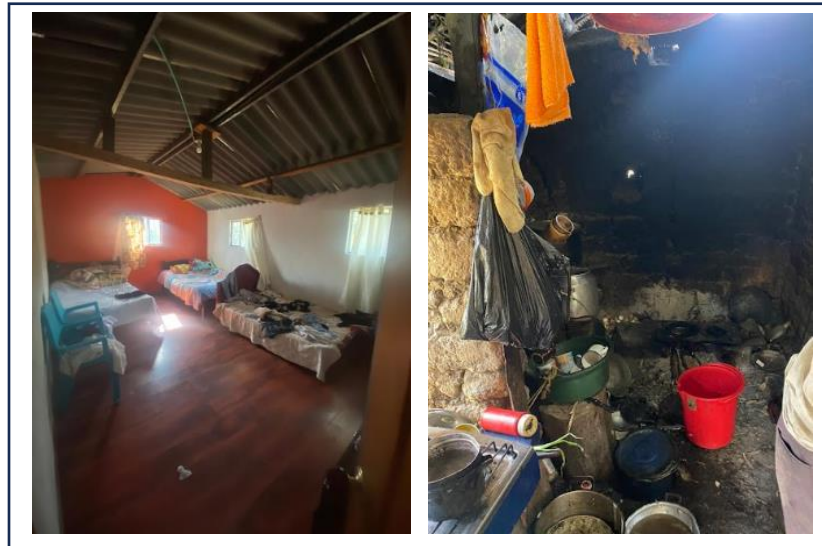
Figura 8. Condición de hacinamiento en zona de cocina y dormitorio - Vereda Tobal

Durante la inspección de las viviendas, se registraron diferentes situaciones que afectan la funcionalidad y comodidad de los espacios habitacionales. En la **Figura 8** se evidencia la condición de hacinamiento en la zona de cocina y dormitorio de las viviendas rurales, donde múltiples personas comparten un mismo ambiente sin una delimitación adecuada de las áreas. Esta fotografía permite visualizar cómo la distribución ineficiente y la falta de separación de espacios impactan directamente en la privacidad, el confort y la salubridad de los ocupantes, evidenciando la necesidad de intervenciones que mejoren la organización interna de los hogares.

Este tipo de situaciones evidencia la importancia de incorporar criterios de diseño funcional y zonificación adecuada en las intervenciones, con el objetivo de reducir el hacinamiento, mejorar la distribución de los espacios y garantizar entornos habitacionales seguros, saludables y confortables para todos los miembros de la familia.
