PASANTÍA INGENIERÍA CIVIL EMPRESA MACROINGENIERÍA S.A.S.

UNIVERSIDAD SANTO TOMAS - SECCIONAL TUNJA

Trabajo de grado para optar al título de Ingeniero Civil

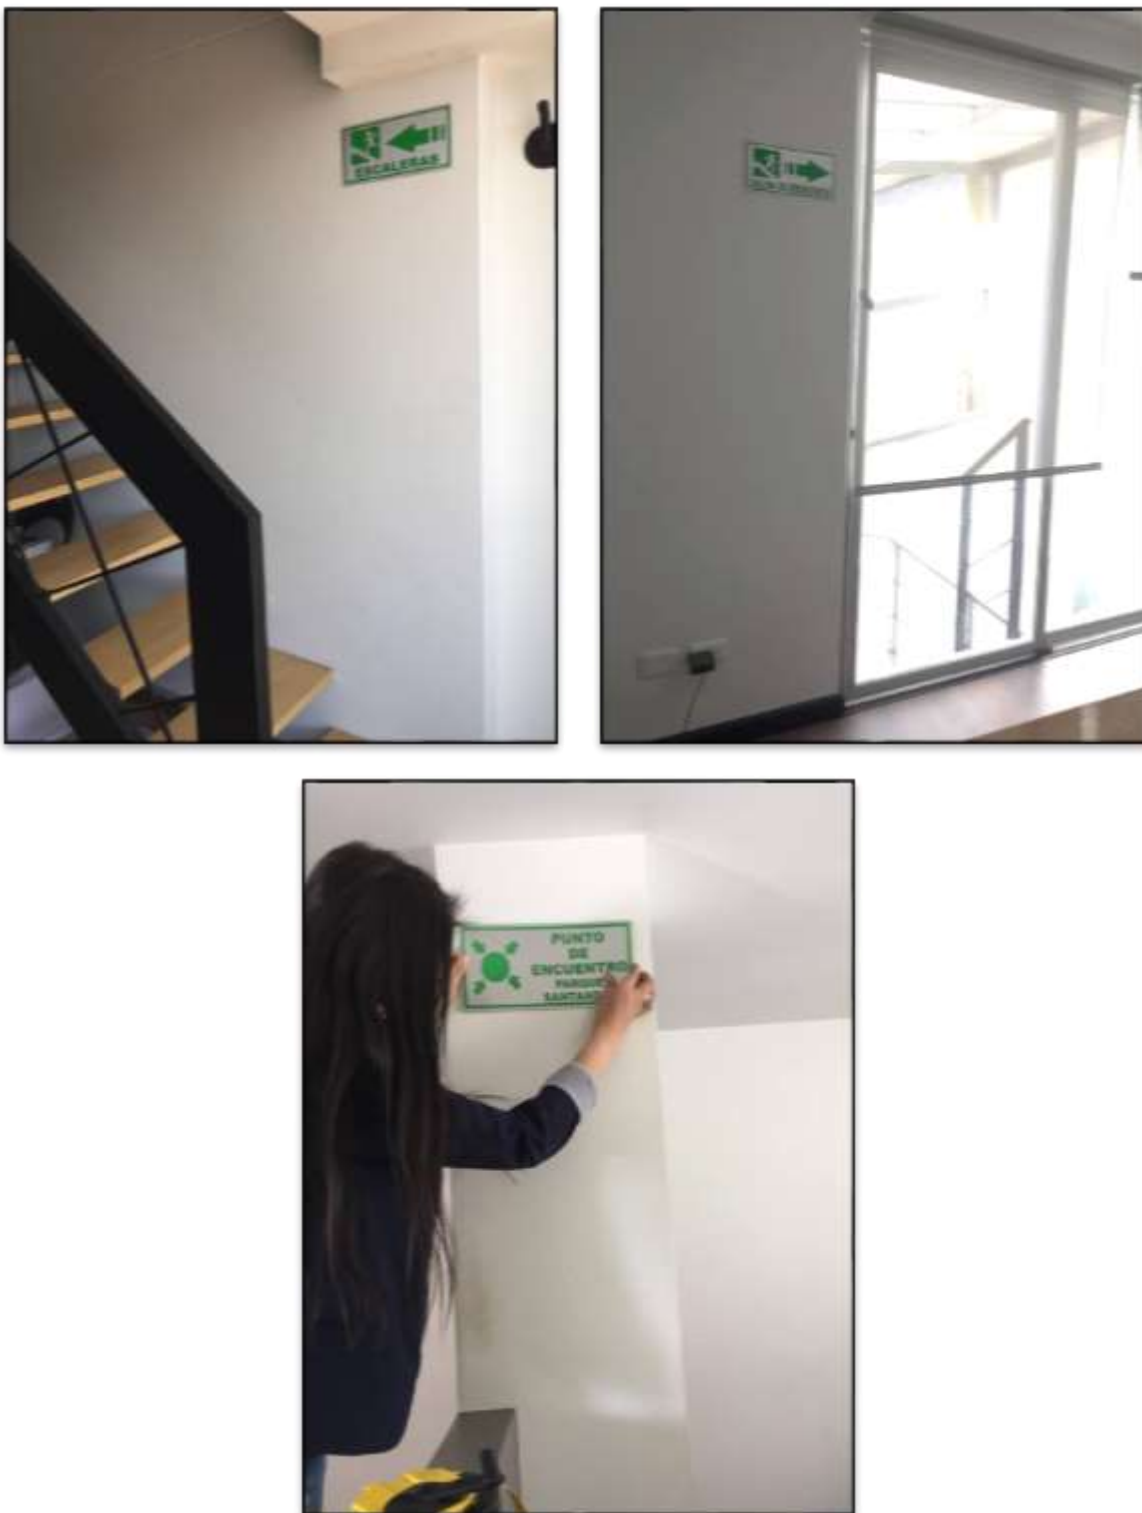
Imagen 1. Instalación de ruta de evacuación.  
Fuente: Autor

Estas señales cumplen con la Norma Técnica Colombiana NTC 1700. Indicando estándares de señalización tales como, el tamaño mínimo sea de 15x30 cm, el color verde encendido y una instalación elevada a un promedio visual el cual fue puesto a 1.9 m de altura.

La Imagen 1 muestra algunas de las señales que fueron instaladas en la empresa CIA INGENIERIA S.A.S. Estas señales color verde indican la ruta de evacuación con su respectivo punto de encuentro, para cuando la emergencia este ya controlada sea posible reunir a los trabajadores y continuar si es pertinente con sus actividades.

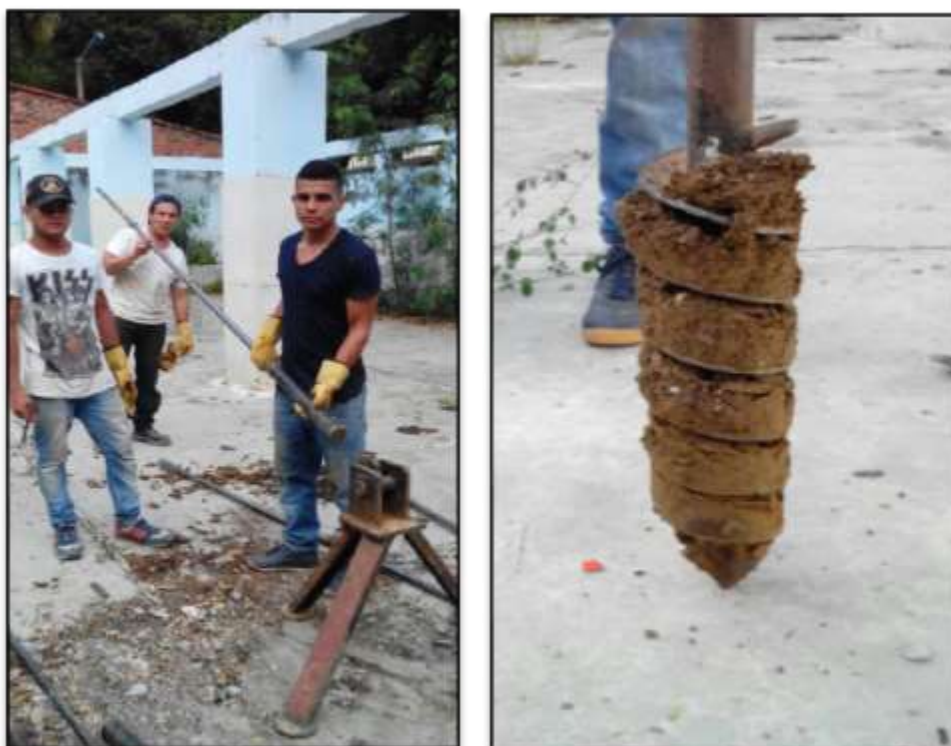
Imagen 3. Exploración geotécnica

La exploración geotécnica se llevó a cabo con equipo manual ejecutando dos (2) sondeos (ver Imagen 3) proyectados a una profundidad de 6 metros. En dichos sitios de los sondeos se tomaron muestras alteradas e inalteradas con el fin de determinar las propiedades básicas y las propiedades mecánicas de los estratos del subsuelo para confirmar la exploración ya realizada con anterioridad.

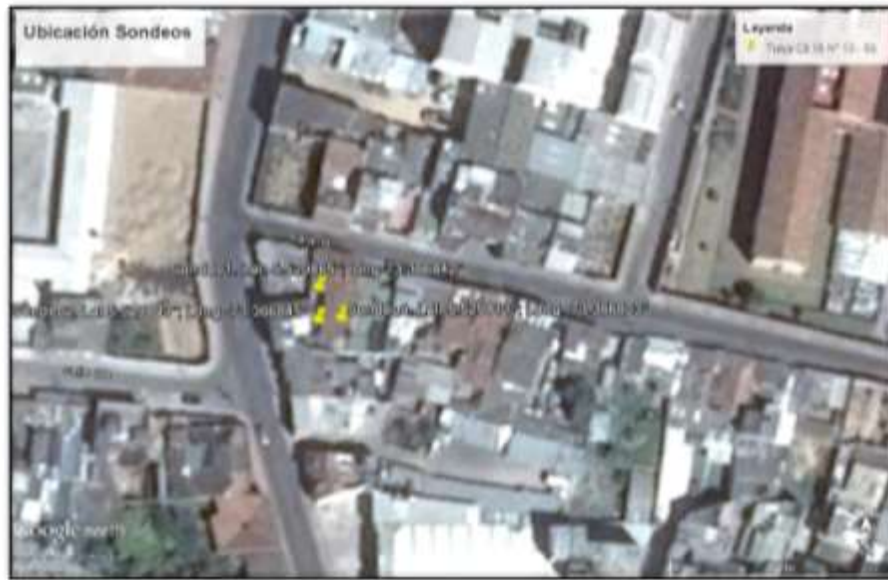
Imagen 5. Localización de los Sondeos

La exploración geotécnica se llevó a cabo con equipo manual ejecutando tres (3) sondeos (ver Imagen 5) proyectados a una profundidad de 6m. En dichos sitios de los sondeos se tomaron muestras alteradas e inalteradas con el fin de determinar las propiedades básicas.

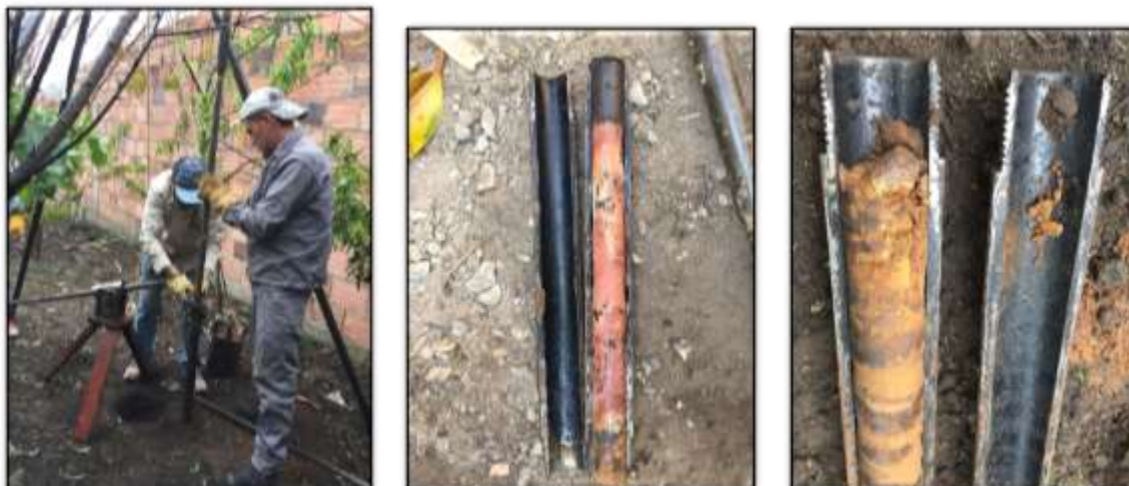
Imagen 8. Exploración geotécnica

La exploración geotécnica se llevó a cabo con equipo manual ejecutando cuatro (4) sondeos (ver Imagen 8) y su respectiva localización (ver Imagen 9) proyectados a una profundidad aproximada de 4.5m.

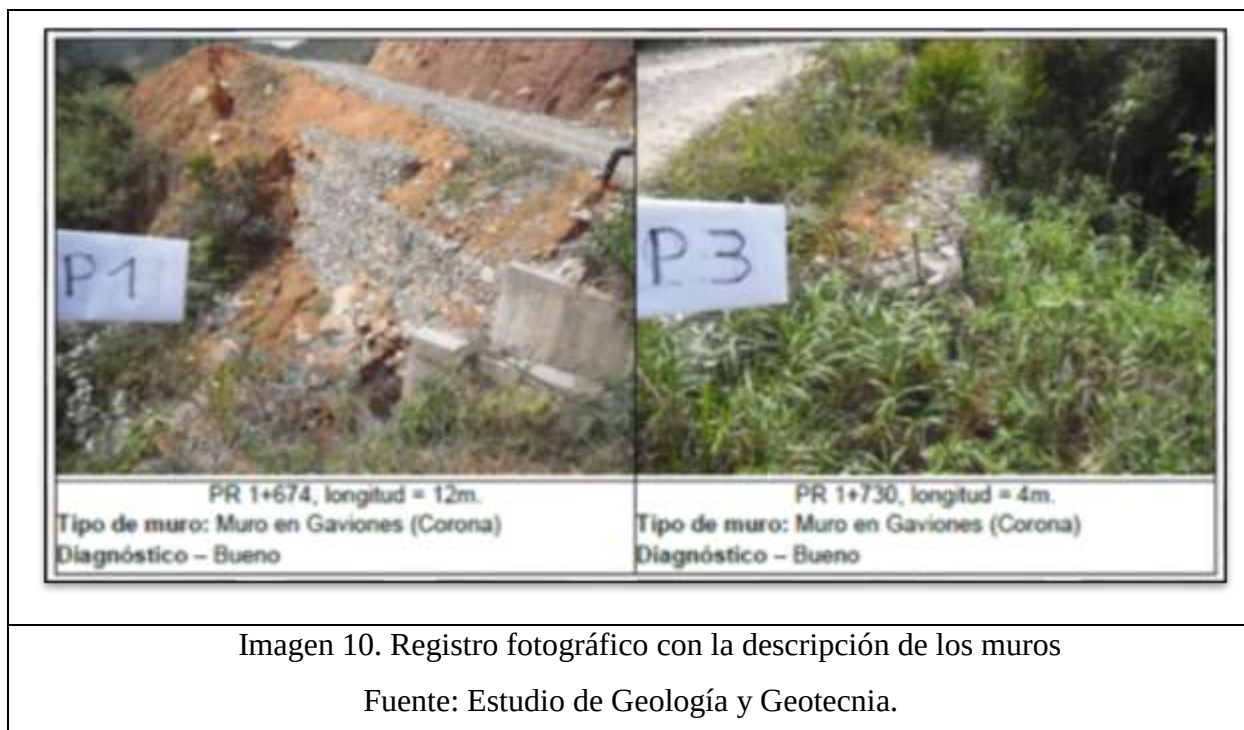
En el Tramo Cascajero – San Francisco (25CC24-1-0G) hay presencia de Muros de Contención. Los muros localizados en la vía fueron 2, de tipo Muro en Gaviones de corona en estado estructural bueno. (Ver Imagen 10)

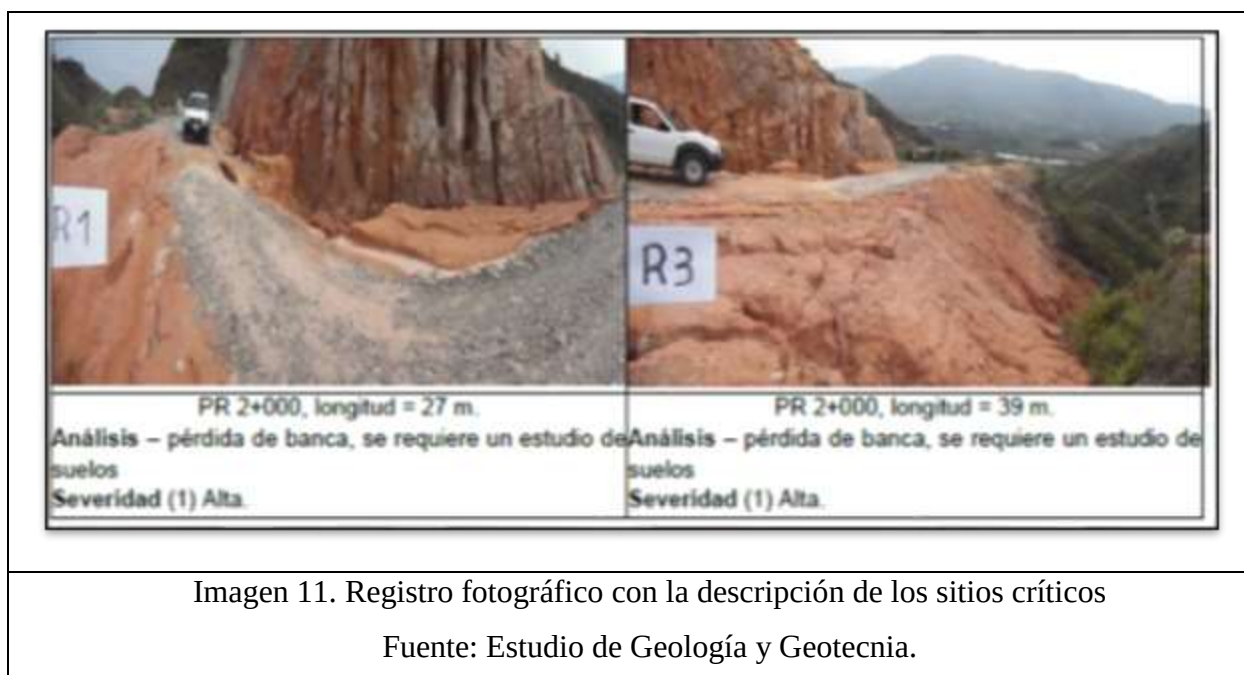
Otro resultado de la inspección realizada en la misma vía son Sitios críticos. Estos dos sitios inestables (ver Imagen 11) se presenta pérdida de banca por deslizamiento, lo cual se requiere intervención urgente ya que presenta un nivel de severidad alta.

En este sitio se requiere un estudio de suelos para hacer una estabilidad de talud implementando el que mejor se acomode y beneficie a la zona.

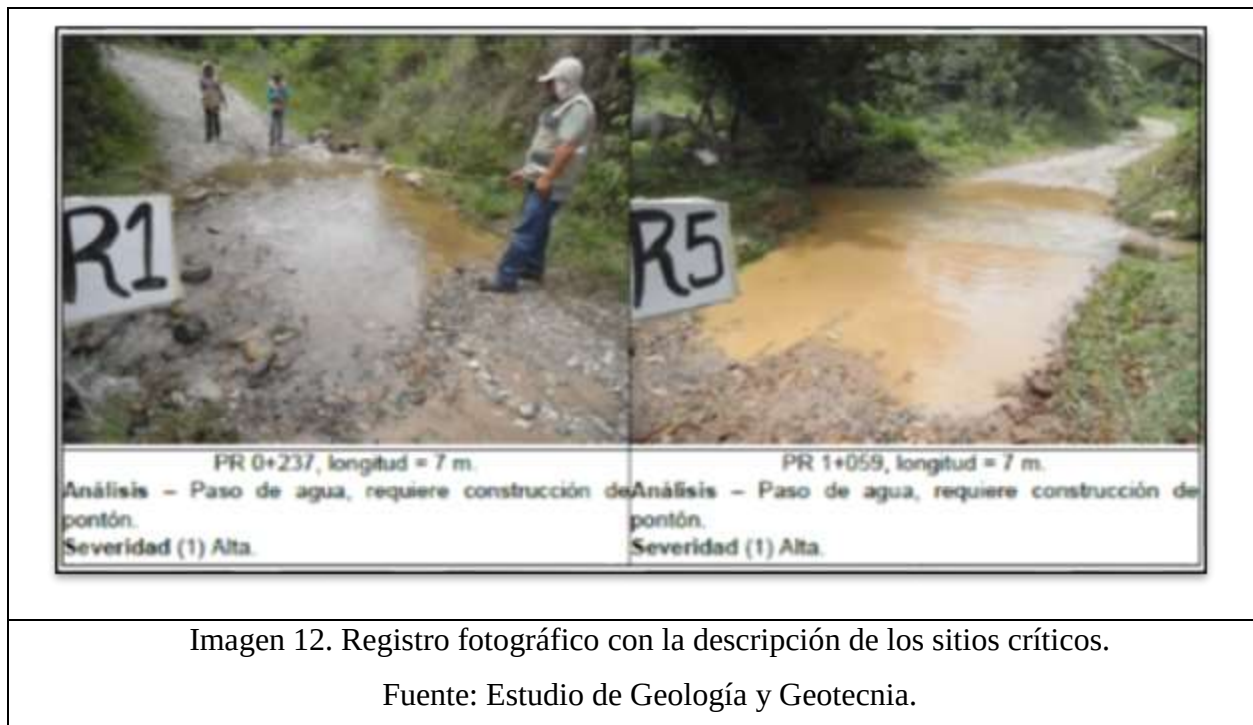
En el tramo Cruce – Guayabal (25CC24-1-0G-1) se encontraron tres sitios inestables donde se presenta pasos de agua, lo cual se recomienda la una pronta solución.

En la Imagen 12 se observa un registro fotográfico de dos de las situaciones críticas y en la Tabla 11 se observa la descripción detalladas de los 3 puntos críticos.

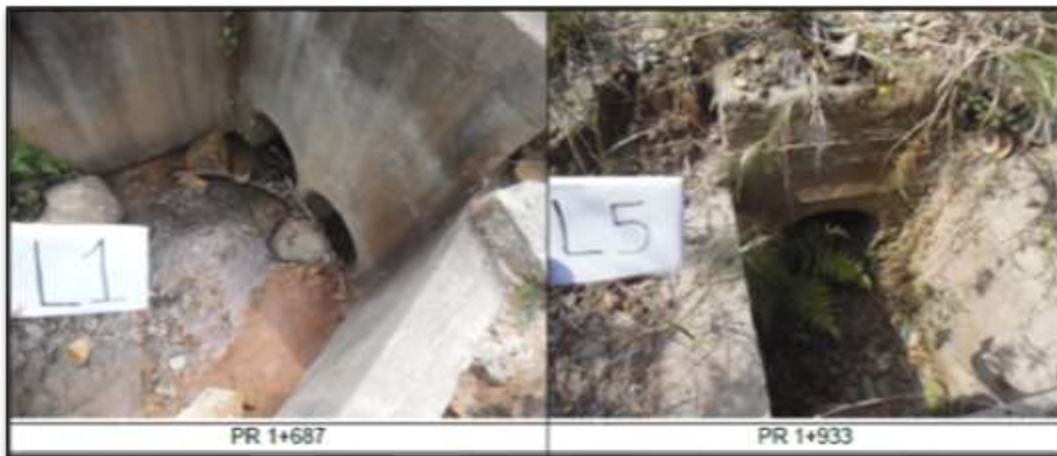
Imagen 13. Alcantarillas presentes en zona de estudio (25CC24-1-0G).

En el Tramo Cascajero – San Francisco (25CC24-1-0G) se encontraron un total de 17 alcantarillas con diferentes particularidades. En la Imagen 13 se pueden observar una de estas alcantarillas.

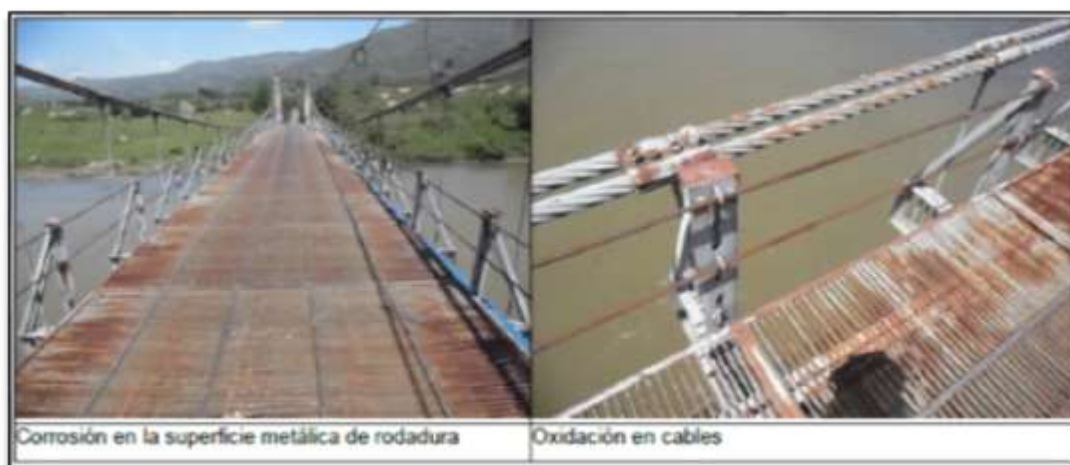
Imagen 14. Detalle de puente N°1 presente en zona de estudio 25CC24-1-0G

En la Imagen 14 se puede observar una fotografía del Puente N° 1 y en la Imagen 15 se muestra el puente N°2.

| 25CC24-1-0G | | | CASCAJERO - SAN FRANCISCO | | | | | |
|---|---|---|---|---|---|---|---|---|
| 1 | Desconocido | Puente | Metálico | 3+186 | 3+249 | 63.00 | 2 | Corrosión de la superficie metálica de rodadura; limpieza y pintura en barandas; ataque biológico por presencia de musgos; oxidación puntual en cables. |

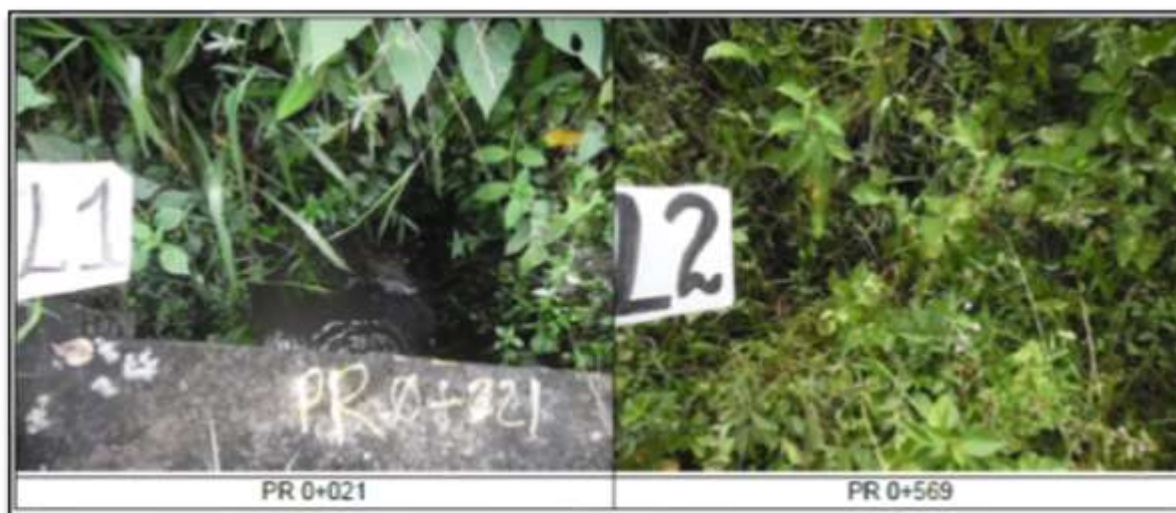
Imagen 16. Alcantarillas presentes en zona de estudio (25CC24-1-0G-1).

En el tramo Cruce – Guayabal (25CC24-1-0G-1) se encontraron un total de 3 alcantarillas, 2 poseen tubería en concreto con diámetros de 0.60 m, excepto una en las cuales no se logra tener buena visibilidad para obtener su medición y evaluar. En la Imagen 16 se pueden observar.
