## PASANTÍA EMPRESARIAL

APOYO COMO INSPECTOR EN EL “CONTRATO DE INTERVENTORIA AIM NO. 155 DE 2018” QUE TIENE COMO OBJETO “MEJORAMIENTO DE LA VÍA PRINCIPAL QUE CONDUCE DESDE INTERSECCIÓN FUNDADORES HASTA ACCESO CIUDAD PORFÍA EN EL MUNICIPIO DE VILLAVICENCIO, META ETAPA 2”

Documento final presentado como opción de grado para optar al título profesional de Ingeniero Civil

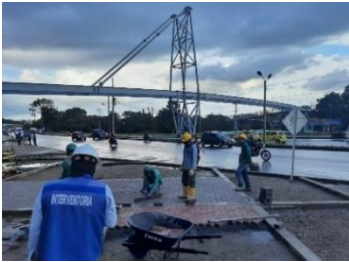
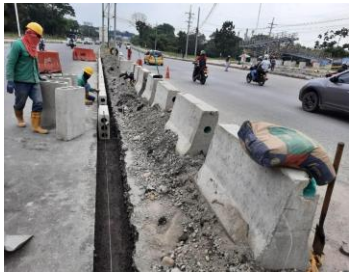
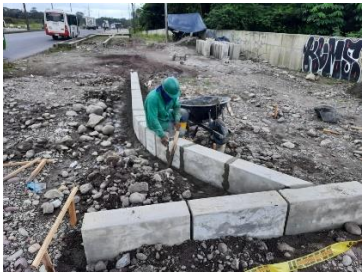
| ESPACIO PÚBLICO Y PAISAJISMO | | | |
|---|---|---|---|
| Instalación de sardinel A-10 y bordillo A-80. | Se revisan dimensiones y alineamientos de los sardineles A-10 y bordillos A-80 que componen el confinamiento entre calzada y urbanismo. Se supervisa que tanto sardineles como bordillos instalados estén en perfectas condiciones con su respectivo pegue en mortero de cemento. | 2, 5, 6, 9, 10, 11, 12, 13, 17, 19, 20 | <br><br> |

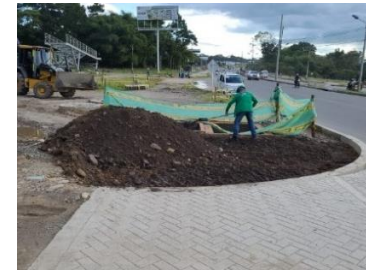
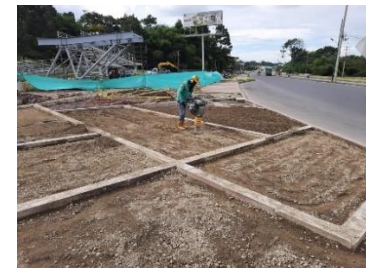
Conformación de áreas de urbanismo en subbase y base granular.

Se supervisa la correcta instalación de la subbase y base granular con una capa homogénea, el material es inspeccionado visualmente asegurando que no posea sobre tamaños, en tal caso se recomienda retirarlos.

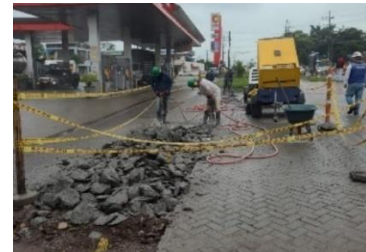
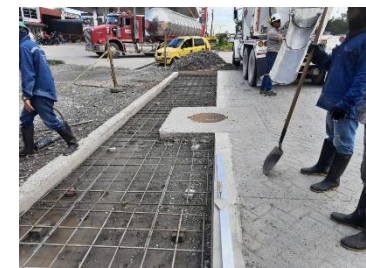
Intervención a placa pompeyano (demolición reconstrucción).

Se hace seguimiento a las dimensiones de la placa demolida para corroborar cantidades. En instalación de aceros se verifica diámetros y cantidad del refuerzo instalado, además de su correcta instalación sin componentes doblados o en mal estado, por último, se verifica que el concreto usado para fundir la placa tenga las condiciones óptimas para su vertimiento.

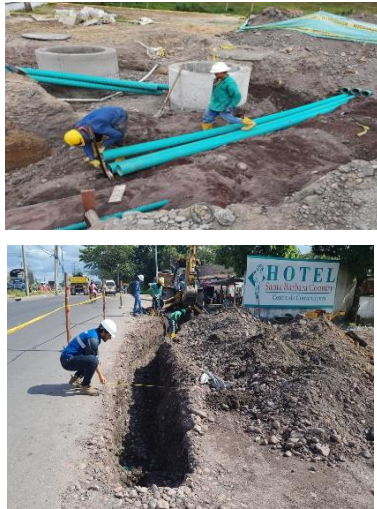
| RED ELÉCTRICA – EMSA Y TELECOMUNICACIONES | | | |
|---|---|---|---|
| Instalación de tubería eléctrica y tubería para operadores de telecomunicaciones. | Se verifica que las tuberías a instalar correspondan a la referencia establecida en APU's y se encuentren en buen estado. la excavación debe contar con cama y relleno de arena lavada de río, no se debe utilizar material de excavación para rellenar sobre tubería. En lo posible se toman medidas de la excavación (Ancho superior, inferior y altura) para corroborar cantidades en Memorias de Cálculo. | 1, 6, 10, 15 | |

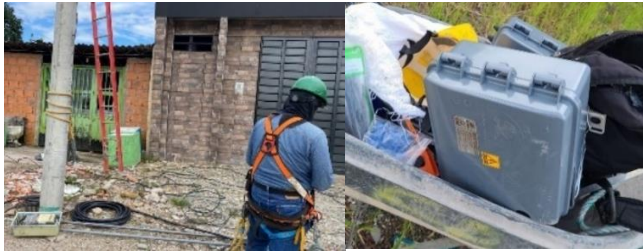
| RED ELÉCTRICA – EMSA Y TELECOMUNICACIONES | | | |
|---|---|---|---|
| Instalación de cableado, perchas, cajas de derivación y acometidas en postes nuevos. | En calzada derecha desde K1+926 hasta K2+450 se instalaron postes nuevos donde será trasladada toda la red eléctrica, se hizo el seguimiento de la instalación a todos los elementos que componen la red eléctrica, supervisando que el personal cuente con el EPP idóneo y la referencia de cada elemento corresponda a lo estipulado en APU's. | 9, 15, 16 | |

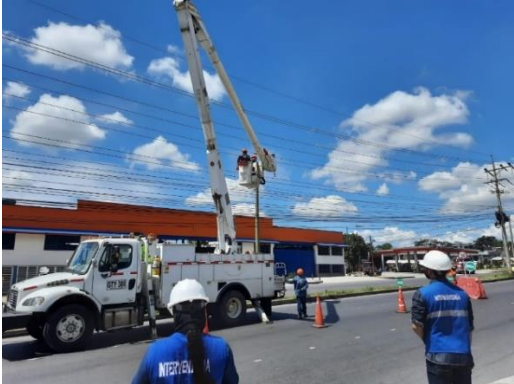
| <p>Conteo de horas en la ejecución de actividades línea viva ejecutadas por subcontratistas.</p> | <p>Este procedimiento es llevado a cabo por un subcontratista encargado de ejecutar las maniobras en línea viva para diversos objetivos, se anota la hora de llegada del camión canasta, hora de inicio, hora de pausa y hora de finalización de actividades. Con esta información en oficina se hace un reporte de horas en actividad para corroborar con el valor presentado a cobro por el contratista.</p> | <p>15, 17, 18, 19, 20</p> | |

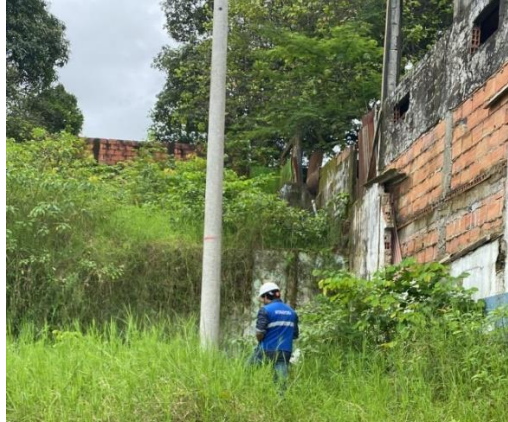
| <p>Actualización de “Inventario Postes Nuevos”.</p> | <p>En calzada derecha desde K1+926 hasta K2+450 se instalaron postes nuevos donde será trasladada toda la red eléctrica. Fuera de la supervisión a la instalación de los componentes eléctricos en cada poste, mensualmente se hizo la actualización del “Inventario Postes Nuevos”, donde se digita la ubicación, características y componentes instalados en cada poste.</p> | <p>12, 17, 19</p> | |

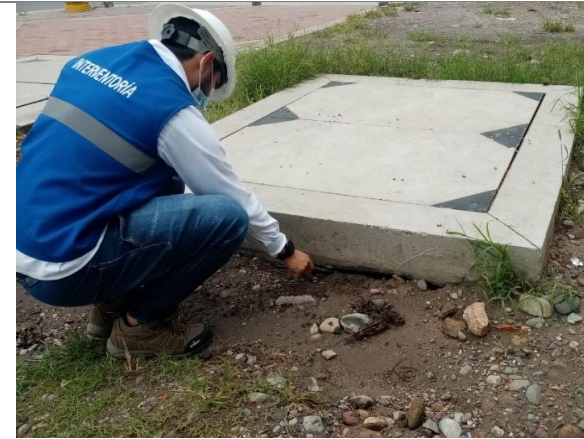
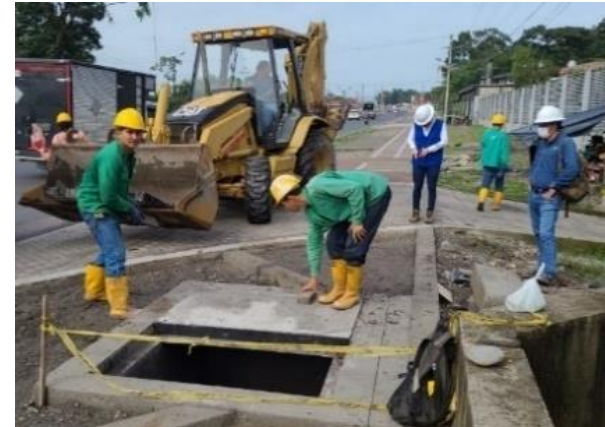
Instalación de tapas para  
cajas eléctricas y cajas de  
operadores de  
telecomunicaciones.

Se supervisa que durante la actividad de  
instalación se les dé un manejo seguro a  
las tapas de concreto debido a su  
fragilidad, una vez finalizada la  
instalación se verifica que tengan el  
tamaño adecuado y encajen  
correctamente. En los recorridos  
rutinarios se examinan las cajas de  
inspección en búsqueda de tapas  
levantadas, en mal estado o cajas sin  
dilatación, de hallar alguna se hace la  
respectiva solicitud a contratista para su  
respectiva reparación o reemplazo.

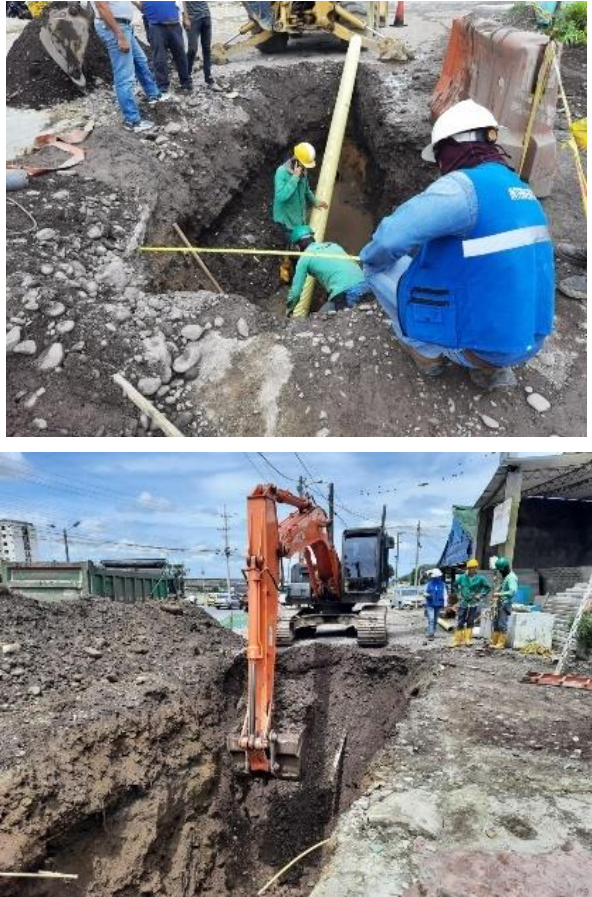
| ALCANTARILLADO SANITARIO | | | |
|---|---|---|---|
| Instalación de tubería para red sanitaria incluye excavación y toma de medidas. | Se verifica que las tuberías a instalar correspondan a la referencia establecida en APU's y se encuentren en buen estado. la excavación debe contar con cama y relleno de arena lavada de río, no se debe utilizar material de excavación para rellenar sobre tubería. En lo posible se toman medidas de la excavación (Ancho superior, inferior y altura) para corroborar cantidades en Memorias de Cálculo. En estas excavaciones debido a la gran profundidad se debe verificar que el personal cuente con línea de vida y no se permitan personas sin autorización cerca de la excavación (a no menos de 1.50 m.). | 6, 8, 13, 14, 21, 22, 24 | |

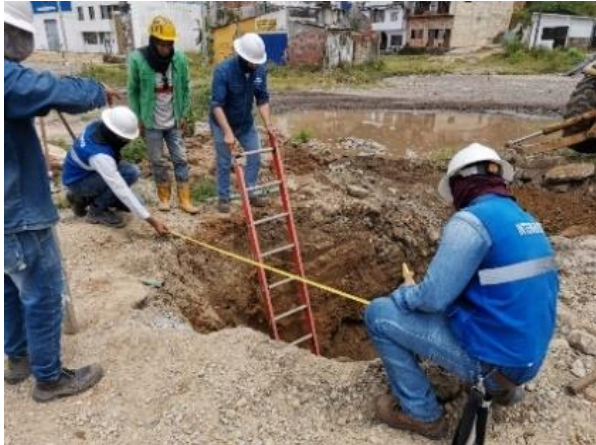
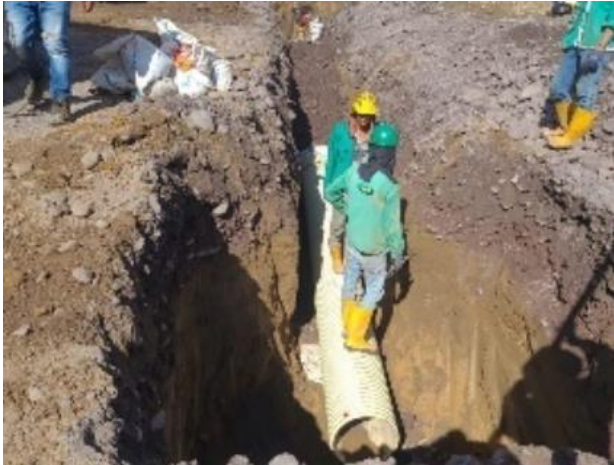
| ALCANTARILLADO PLUVIAL | | | |
|---|---|---|---|
| Instalación de tubería para red pluvial incluye excavación y toma de medidas. | Se verifica que las tuberías a instalar correspondan a la referencia establecida en APU's y se encuentren en buen estado. la excavación debe contar con cama y relleno de arena lavada de río, no se debe utilizar material de excavación para rellenar sobre tubería. En lo posible se toman medidas de la excavación (Ancho superior, inferior y altura) para corroborar cantidades en Memorias de Cálculo. En estas excavaciones debido a la gran profundidad se debe verificar que el personal cuente con línea de vida y no se permitan personas sin autorización cerca de la excavación (a no menos de 1.50 m.). | 2, 3, 4, 8, 9, 10, 13, 14, 18, 19, 20, 21, 23, 24 | |

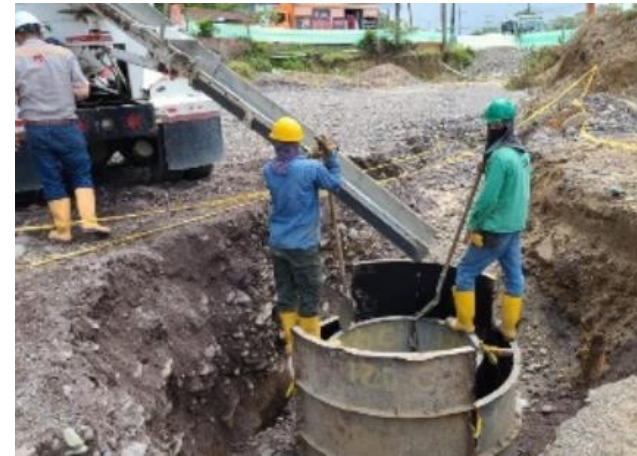
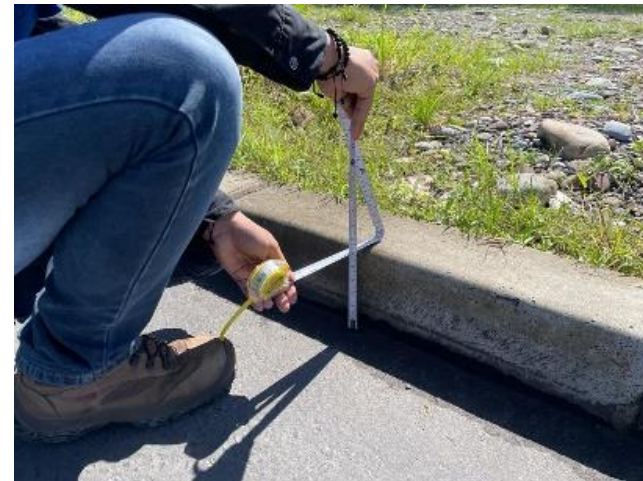
Encofrado, vaciado y desencofrado en pozo pluvial, caja colectora y sumidero.

Se hace seguimiento a la instalación de formaletas para estas tres estructuras hidráulicas, verificando que estén bien conformadas antes de iniciar la fundición, en sumideros se verifica el acero de refuerzo instalado y que posea un área de captación óptima.

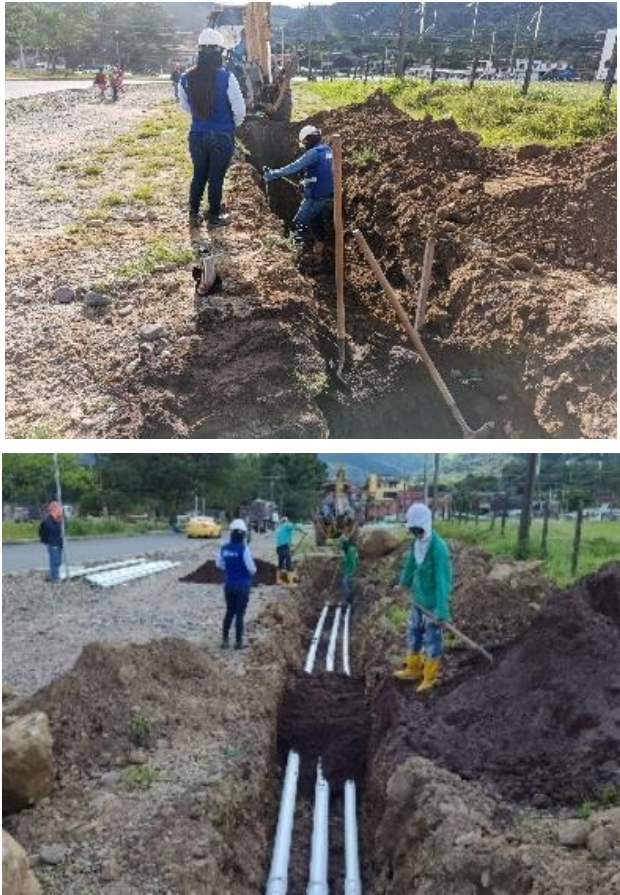
| RED DE ACUEDUCTO | | | |
|---|---|---|---|
| Instalación de tubería para red de acueducto incluye excavación y toma de medidas. | Se verifica que las tuberías a instalar correspondan a la referencia establecida en APU's y se encuentren en buen estado. la excavación debe contar con cama y relleno de arena lavada de rio, no se debe utilizar material de excavación para rellenar sobre tubería. En lo posible se toman medidas de la excavación (Ancho superior, inferior y altura) para corroborar cantidades en Memorias de Cálculo. | 5, 6, 8, 9, 10, 11, 16, 18, 19, 21, 22, 24 | |

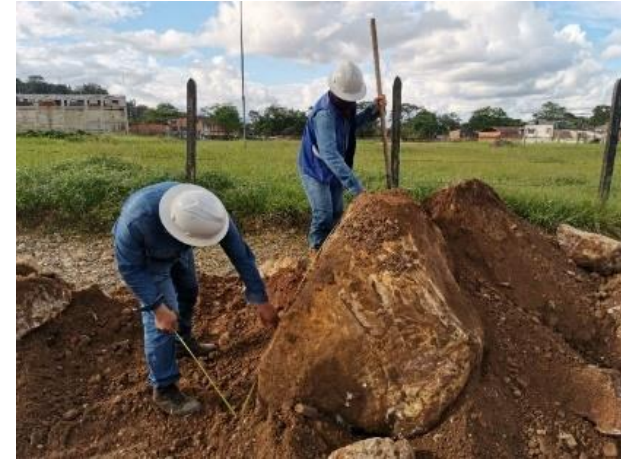
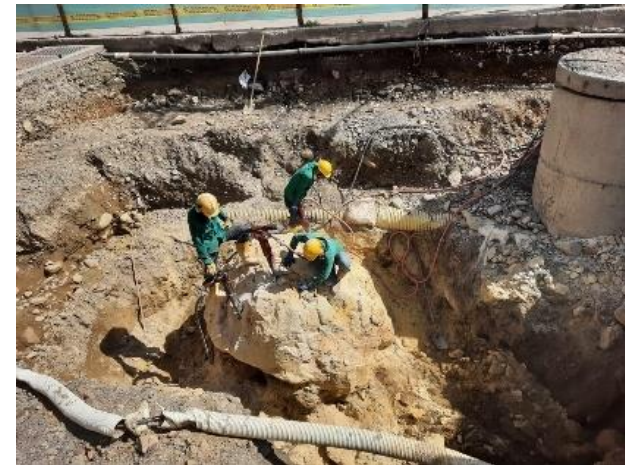
Demolición de roca  
hallada en excavaciones.

En las excavaciones para instalación de red de acueducto se hallaron rocas de gran tamaño, para este imprevisto se requiere una actividad adicional que será cobrada con un valor más alto, por lo tanto, se toman medidas de la roca a demoler para corroborar cantidades pasadas a cobro.

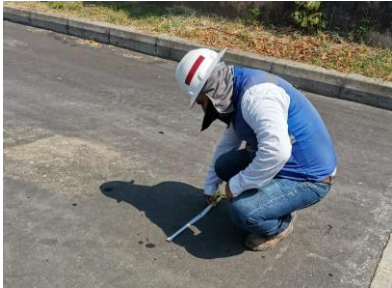
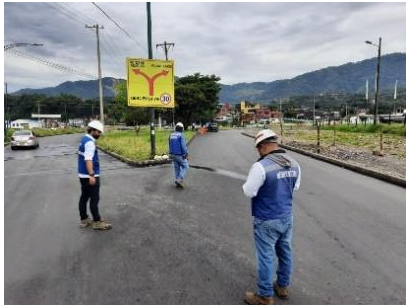
| VIA DOBLE CALZADA | | | |
|---|---|---|---|
| Inspección visual para detección de patologías en pavimento. | Se realizó la inspección de patologías en tramos con segunda carpeta asfáltica ya instalada, identificando el tipo de fallas y la causa de estas para elaborar las respectivas observaciones a contratista. | 1, 12 | |

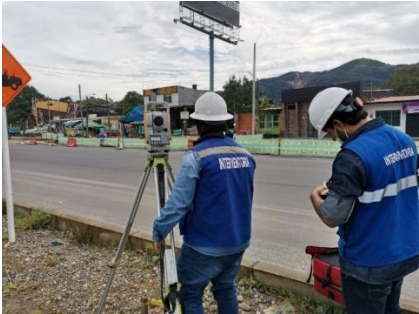
| VIA DOBLE CALZADA | | | |
|---|---|---|---|
| Apoyo a comisión topográfica de interventoría en levantamientos de segunda capa de asfalto. | Se tomaron cotas de altura en segunda carpeta asfáltica ya instalada para verificar la planicidad de la obra, así como coordenadas de otros elementos como postes, sumideros y pozos que son agregados a Plano Récord. Durante este procedimiento se dio apoyo en la elaboración de las carteras. | 2, 4, 5, 14 | |

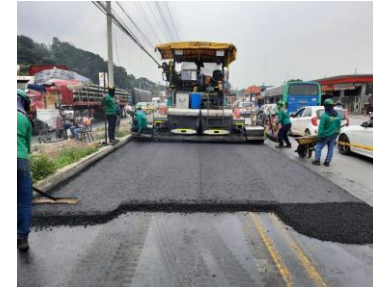
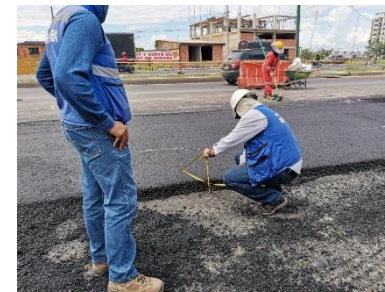
Instalación segunda  
carpeta asfáltica MDC-19  
y riego de emulsión  
asfáltica CRR-1.

En esta actividad se realizó la toma de temperatura en finisher y con carpeta asfáltica instalada, asegurando que no supere los 145°C en su instalación, además que cumpla con el espesor dado en el diseño de pavimentos no mayor a 9 cm. ya compactado.

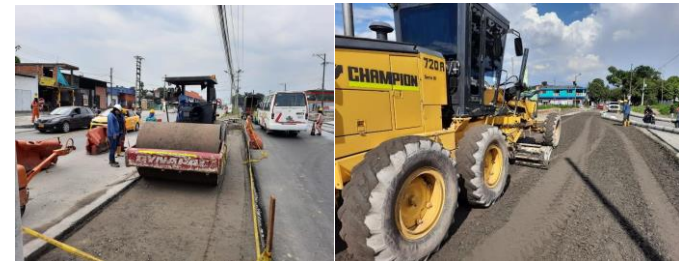
Extendido y compactación  
de capas de subbase  
granular 5" y base granular  
2".

Una vez inicia la actividad se verifica la cantidad de material a extender y compactar (número de volquetas), según sea subbase o base granular se verifica que cada capa no posea sobre tamaños en su composición y sea el estipulado en APU's,

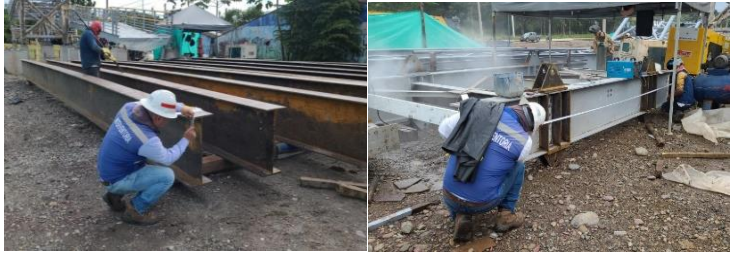
| PUENTES PEATONALES | | | |
|---|---|---|---|
| Toma de medida a elementos estructurales para puente peatonal Catumare. | Se realizó toma de medidas a columnas, vigas, pernos y platinas, con el fin de corroborar las cantidades de acero pasadas a cobro, además de verificar que cada elemento cumpla con las medidas estipuladas en el diseño estructural. | 6, 9, 10, 11, 13 | |

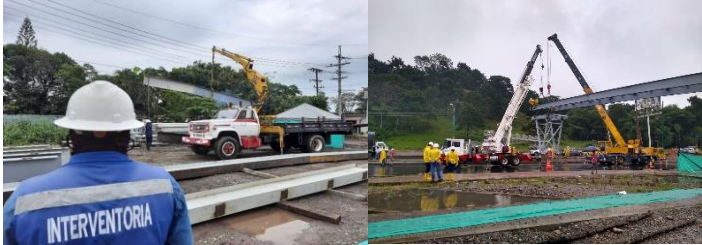
| PUENTES PEATONALES | | | |
|---|---|---|---|
| Supervisión movimiento e izaje de elementos estructurales puente peatonal Catumare. | Debido a la gran magnitud de esta actividad se requiere que todo el personal de interventoría este presente durante su ejecución, se brindó apoyo al componente SISO verificando que el personal sobre el puente cuente con línea de vida y EPP idóneos. | 7, 12 | |
