**Día: Miércoles 13 de noviembre de 2013**

Descripción general:

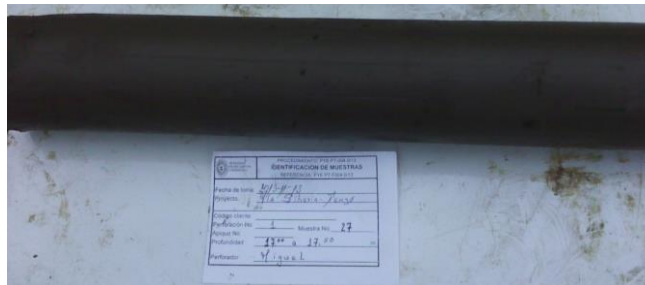
Foto: Muestra, shelby, inalterada

- De 17m a 17,50m
- Es una arcilla con algo mínimo de limo, presenta alta plasticidad y de color grisáceo.

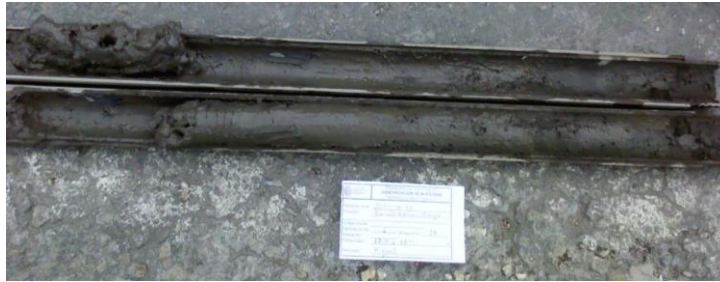
Foto: Muestra, SPT, alterada

N° de golpes: 0-0-0

- De 17,50m a 18m
- Es una arcilla con algo mínimo de limo, presenta alta plasticidad y de color grisáceo.

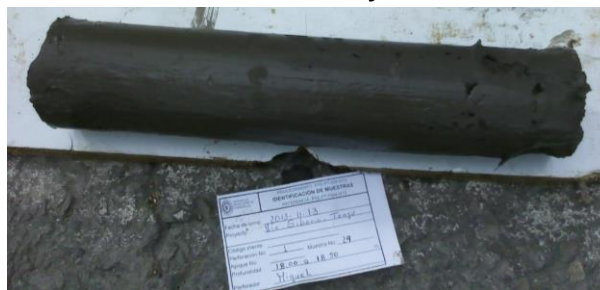
Foto: Muestra, shelby, inalterada

- De 18m a 18,50m
- Es una arcilla con algo mínimo de limo, presenta alta plasticidad y de color grisáceo.

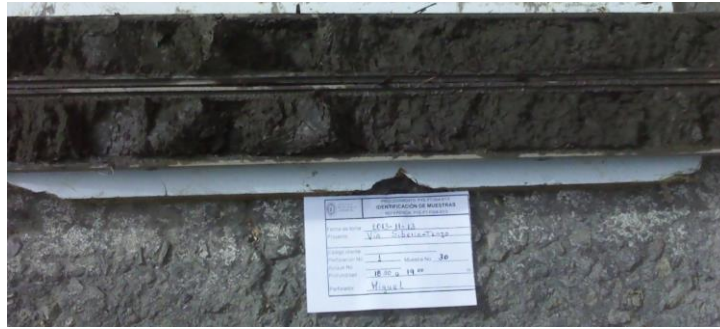
Foto: Muestra, SPT, alterada

N° de golpes: 0-0-0

- De 18,50m a 19m
- Es una arcilla, posee alta plasticidad y presenta un color grisáceo.

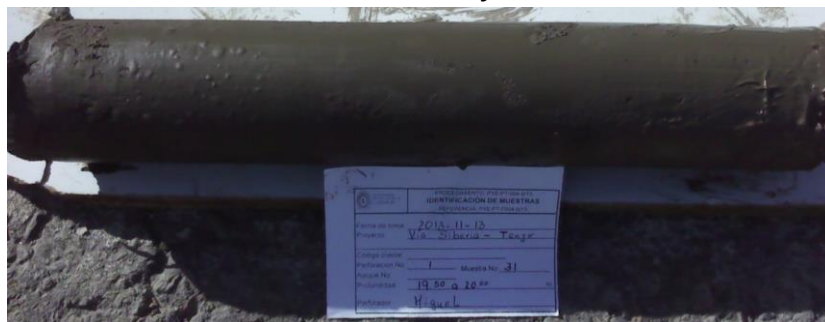
Foto: Muestra, shelby, inalterada

- De 19,50m a 20m

Es una arcilla, posee alta plasticidad y presenta un color grisáceo.
