**Diseño del centro cultural La Cumbre para el municipio de Floridablanca, Santander**

**Trabajo de grado presentado para optar por el título de Arquitectas**

**División de Ingenierías y Arquitectura**

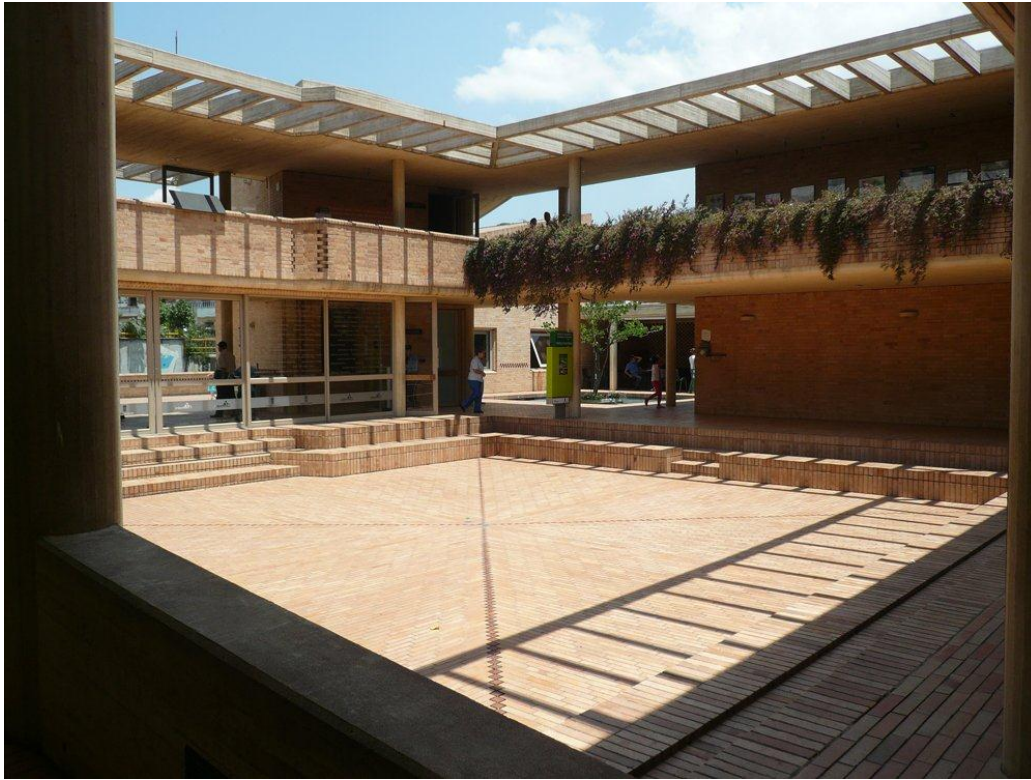
*Figura 2.* Zona central del centro cultural Moravia. Fuente imagen: arqa.com.

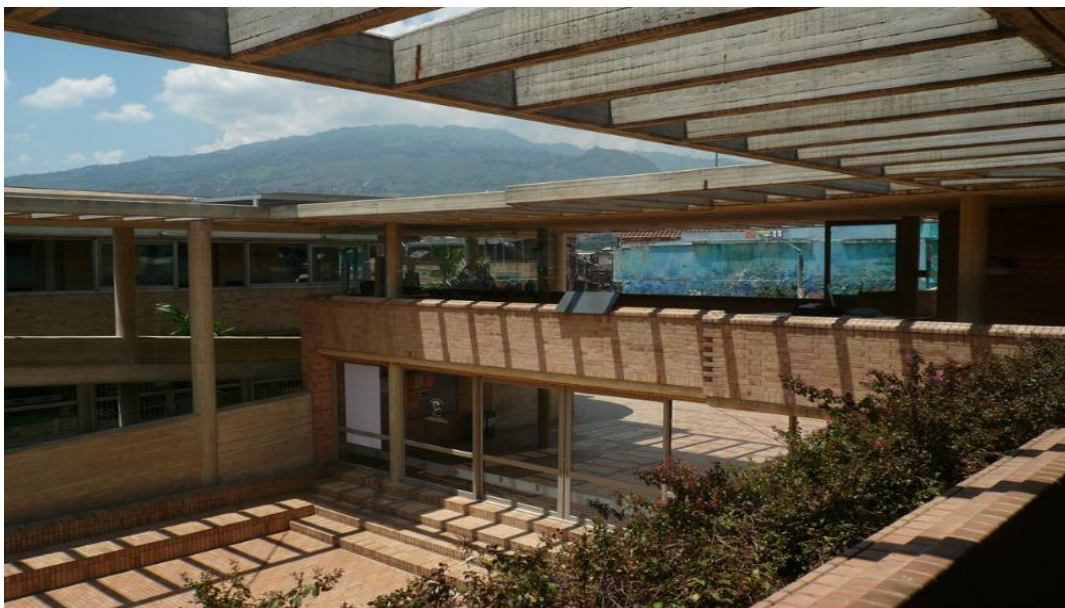
*Figura 3.* Fuente imagen: arqa.com.

El diseño en planta del proyecto sigue una geometría y una composición simétrica clara y simple, y en volumetría se define con prismas puros y complementarios entre sí. Un eje virtual de simetría, que pasa por el centro del patio, se continúa a través de la curva que conforma el auditorio, que a modo de remate o ábside cierra el edificio. Sobre esta curva, perimetralmente y por afuera del espacio del auditorio, se agregaron pequeñas salas acústicas para la práctica de los músicos; en el interior, una circulación común las conecta con un acceso privado de personal.

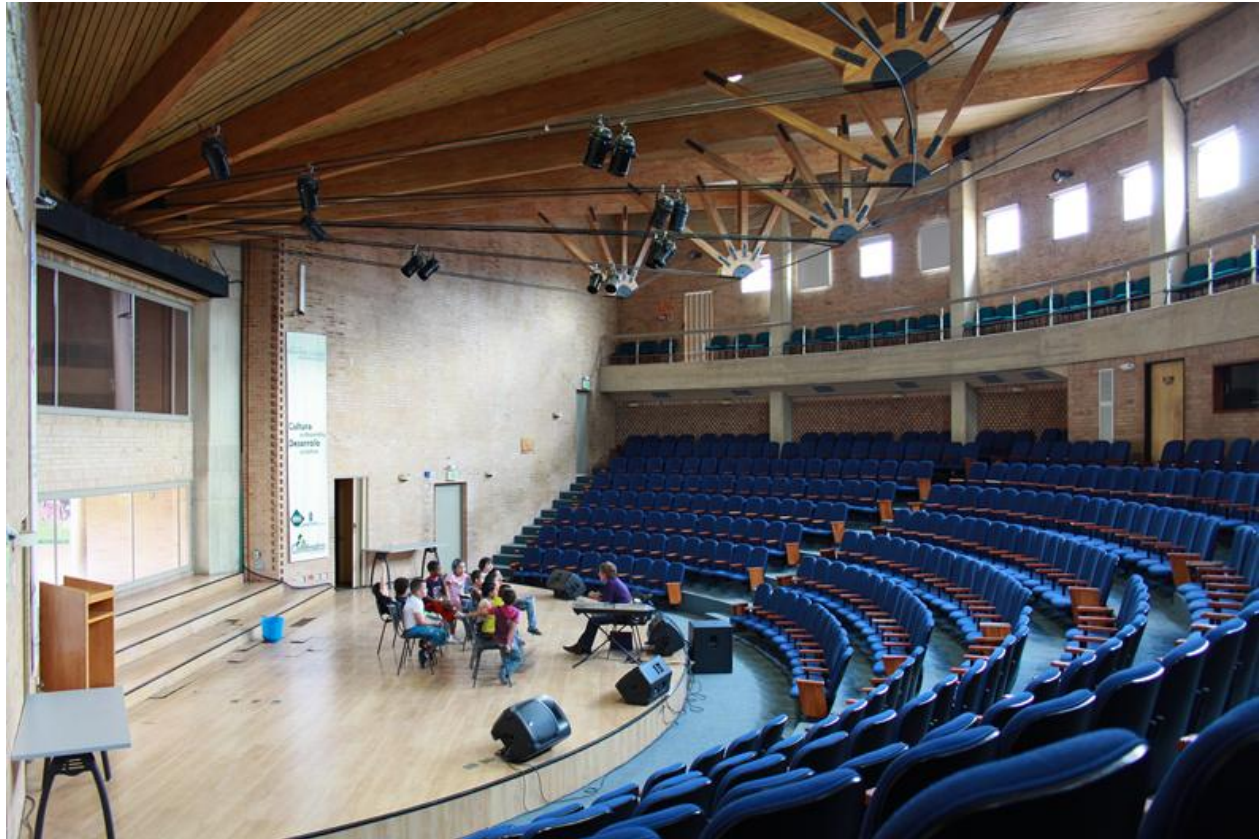
*Figura 4.* Auditorio con vista de la viga mariposa. Fuente: [blog.360gradosenconcreto.com](http://blog.360gradosenconcreto.com).

El arquitecto Rogelio Salmona mantuvo un sistema de vigas en abanico diseñado con un sistema de cerchas tradicionales llamado “viga mariposa”, conformado por una viga principal que transmite las cargas a vigas secundarias, dicho sistema fue reinterpretado de la propuesta del también Arquitecto Alvar Alto.

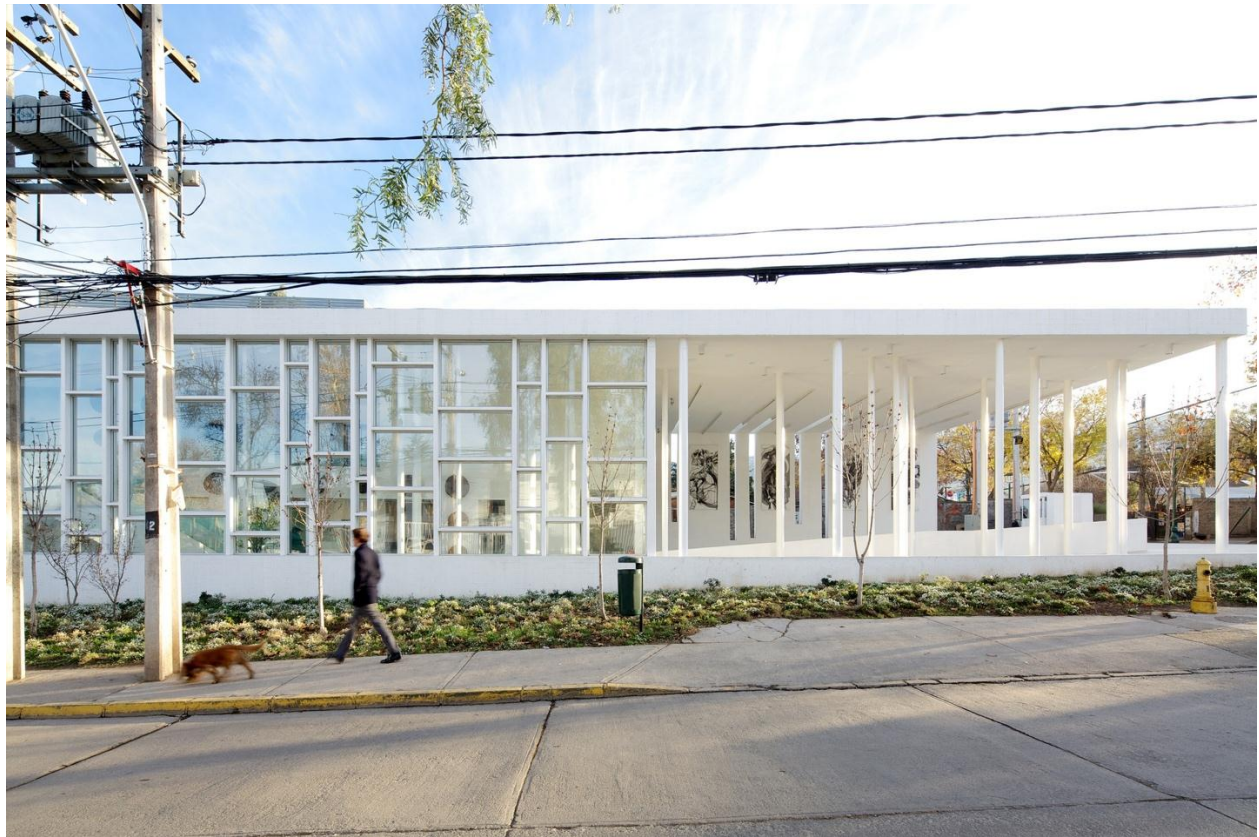
*Figura 6. Fachada sur centro cultural Lo Barnechea. Fuente: archdaily.co.*

Emplazado en un terreno esquina, el centro cultural se proyectó abierto a la vía pública, creando un anfiteatro exterior que es la extensión del espacio público, donde los actos y las manifestaciones culturales quedan expuestos al peatón; y un gran hall que recorre todo el edificio, conectando los niveles y potenciando el encuentro al interior del mismo.

Con una superficie total de 1.425 m<sup>2</sup>, el centro cultural cuenta con dos niveles sobre el nivel natural de terreno y dos niveles en subterráneos. El uso del subsuelo (la “sexta fachada”) permite ampliar la superficie disponible (siendo el suelo un bien cada día más escaso), creando salas iluminadas y ventiladas a través de patios de luz y del hall principal. Dentro de los recintos

soterrados, se encuentra la sala principal, la que se ubica bajo el anfiteatro, lo que permite gran altura interior y una acústica adecuada para realizar actividades musicales, danza, etc.

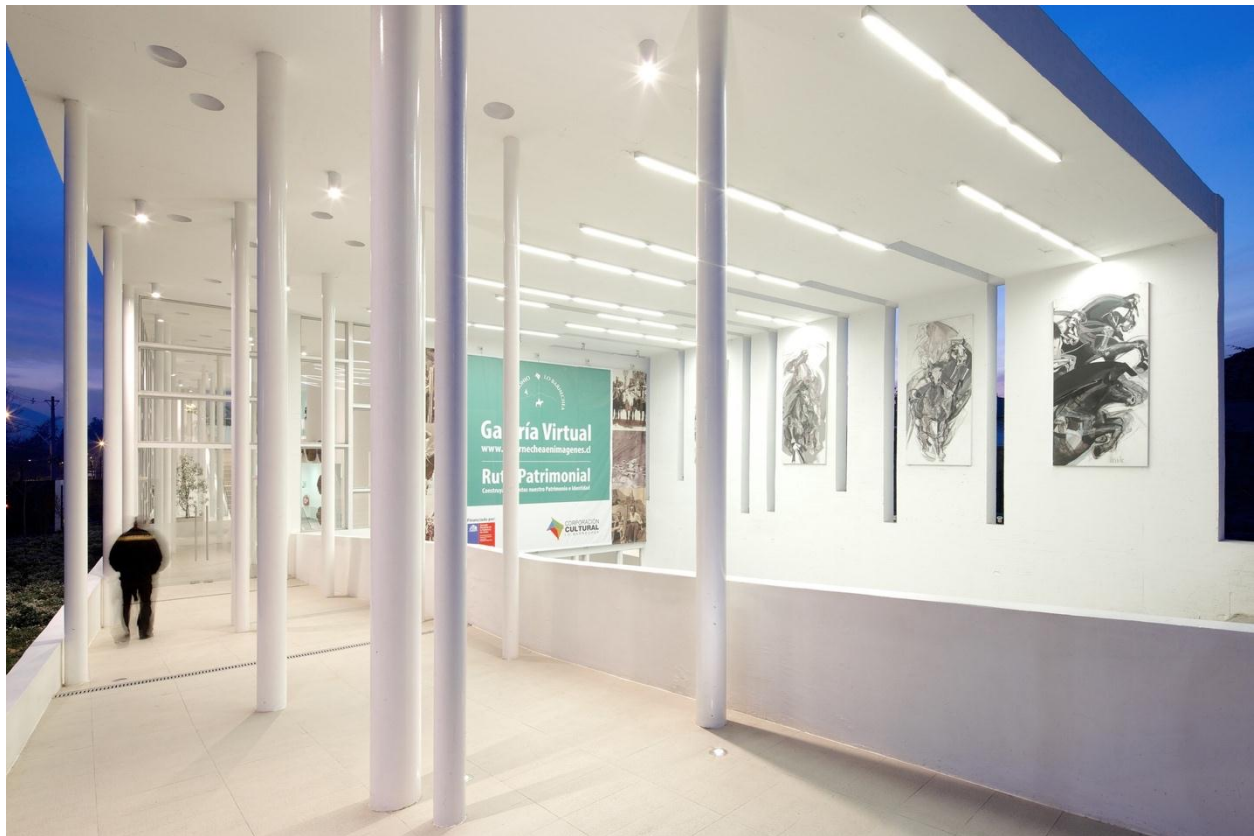
*Figura 7. Vista Interior. Fuente: archdaily.co.*

La estructura se reforzó con pilares tubulares de acero, los que, dispuestos sin un orden aparente, atraviesan toda la altura interior del edificio dando medida y un carácter lúdico a este. La oposición de fachadas abiertas (vidriadas) y cerradas (herméticas) también da cuenta de una postura del proyecto frente a la captación de luz natural y el sol: son las fachadas abiertas las que permiten iluminar el edificio (orientación sur), y las fachadas herméticas las que lo protegen del sol (orientación norte y poniente).

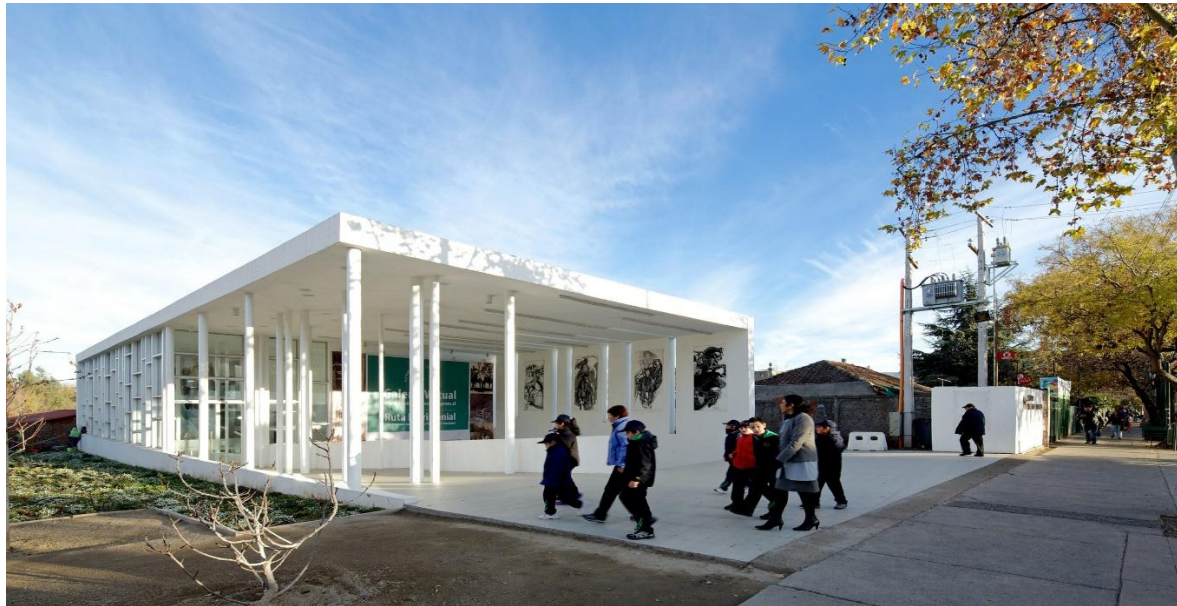
*Figura 8.* Vista desde la calle. Fuente: archdaily.co.

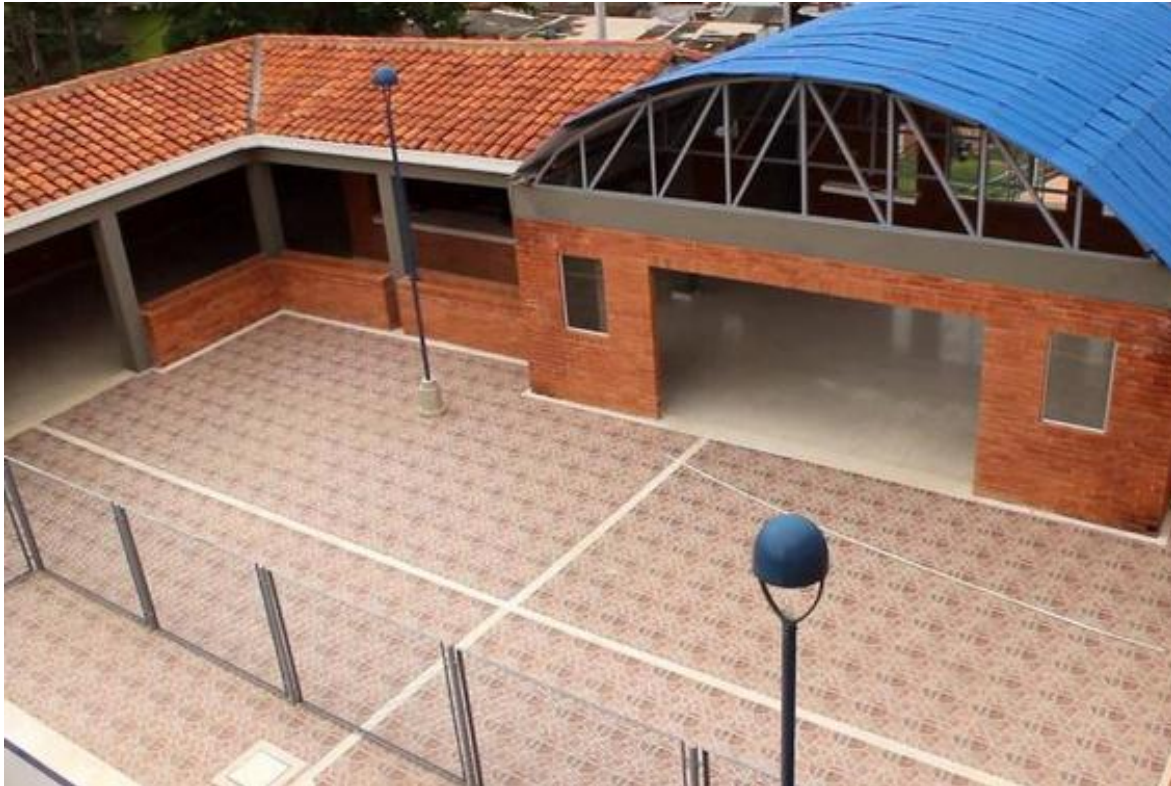
*Figura 9.* Centro cultural y recreativo la Cumbre. Tomado de: Vanguardia Liberal.

En Abril del 2015 el municipio dio el recibido del Centro cultural y Recreativo, que además de contar con los espacios mencionados anteriormente, se proyectó para que en sus instalaciones también funcionara un Punto vive digital y una sede de la Registraduría Municipal, pero pocos meses de haber abierto sus puertas a la comunidad, el desplome del muro y techo del ala occidental provocó que la obra quedara gran parte al descubierto y que como causa de esto se haya identificado el hecho de que la obra construida no correspondía con los diseños por los cuales fue contratada la obra en el año 2010. Consorcio Sercon, fue la empresa contratista encargada de la realización de este equipamiento en el sector de La Cumbre y la que, debido a las fallas, es la encargada de responder y restaurar los daños junto con la interventoría de la Alcaldía municipal y la Gobernación (quien financio el proyecto).

Por otro lado, el secretario de infraestructura de la Alcaldía de Floridablanca afirmó que “El objetivo fue clarificar totalmente las fallas estructurales que existen en el auditorio, la plazoleta y en el sector en el que colapso el muro del Centro Cultural La Cumbre” (EL FRENTE, 2016) pues en una de las irregularidades que se identifican se encuentra el hecho de que las columnas que se construyeron debían ser de 70 centímetros, y las hicieron de 35 cm y 50 cm, es decir que no siguieron las especificaciones técnicas de lo establecido en planos y por ende en la documentación del pliego del contrato. También se logró identificar que las zonas de las piscinas no cumplían con lo estipulado en la norma en cuanto a métodos de seguridad para que estas pudieran funcionar legal y adecuadamente, brindando un buen servicio y calidad en los espacios de recreación y encuentro.

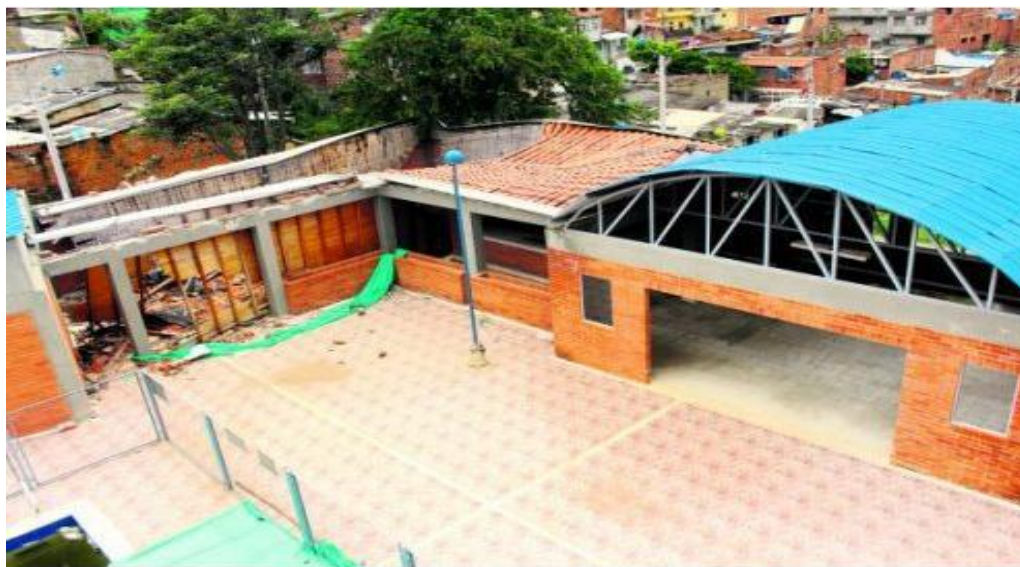
*Figura 10.* Desplome del muro y fallo estructural del Centro Cultural La Cumbre. Fuente: Vanguardia Liberal.

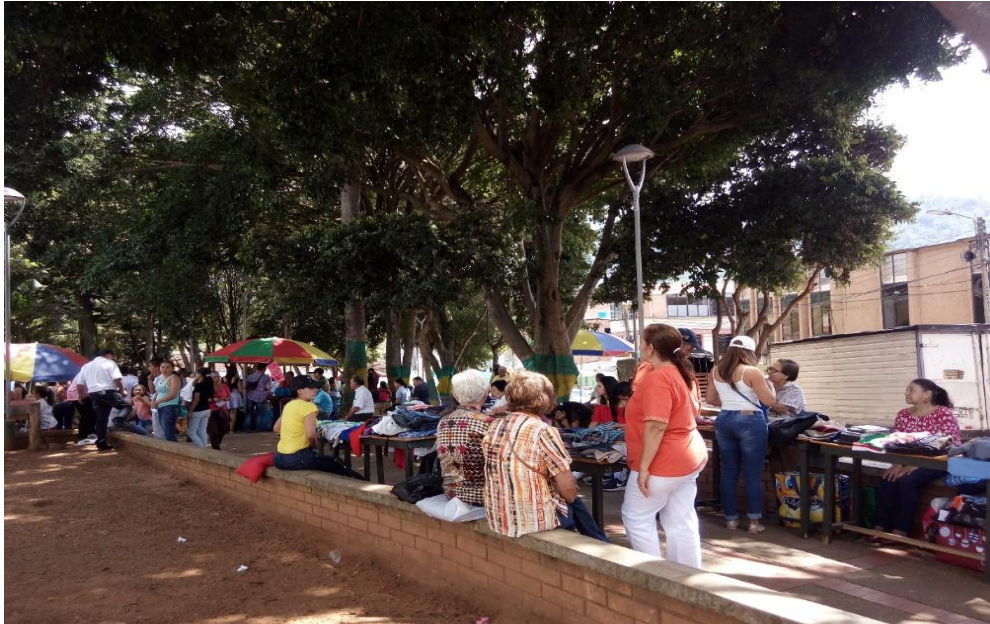
*Figura 15.* Alrededores del tanque de agua y la iglesia del barrio La Cumbre.

Uno de los referentes de La Cumbre, es su importante tanque de almacenamiento de agua de más de 27 metros de altura construido en el año 1972, el cual se puede apreciar desde diferentes sitios de Floridablanca. Este al mismo tiempo ha sido un ícono representativo, que en su emplazamiento lo engloba una iglesia y espacio público destinado al encuentro de las familias, jóvenes, y adultos mayores. El emblemático tanque elevado de agua que durante más de 40 años ha sido un referente del sector de La Cumbre en Floridablanca, haciendo parte de un plan de recuperación de espacios públicos de la empresa de servicios públicos en el área metropolitana, según afirmó Jairo Fabián Jaimes, jefe de Gerencia de Operaciones del AMB. El parque tanque de agua ubicado en el sector de la Puerta del Sol en Bucaramanga fue el inicio de estos procesos y por otro lado la torre tanque de La Cumbre, donde respeta el espacio para que los muchachos del sector hagan su muestra de
