TERRITORIAL: Villavieja  
NOMBRE DE LA VÍA: 65 MTE  
CÓDIGO DE LA VÍA: 65 MTE  
SECTOR: Sector Vaguería  
UBICACIÓN (P):

FECHA: 19-10-20  
HOJA: 2 DE: 11  
LEVANTADO POR: Daniel Andres

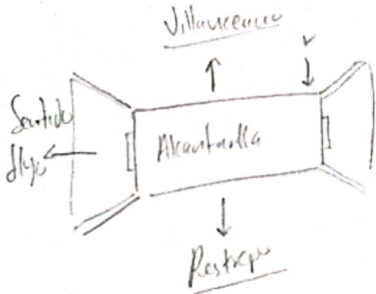
| ELEMENTOS | | REGISTRO DE DAÑOS | CUANTIFICACIÓN | | FOTOGRAFÍA No. | ESQUEMA |
|---|--|---|---|---|---|---|
| ENCOLE: | | | | | 234 | <p>Foto 233</p> |
| Longitud: 2.41 m | | Altura: 1.11 m | | | | |
| Longitud: 1.35 m | | Altura Final: 0.22 m | | | | |
| Ancho: 0.27 m | | Largo: 0.68 m | | | | |

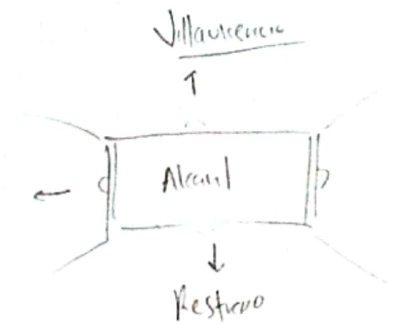
| ELEMENTOS | | REGISTRO DE DAÑOS | CUANTIFICACIÓN | | FOTOGRAFÍA No. | ESQUEMA |
|---|---|---|---|---|---|---|
| ESTRUCTURA DE ENTRADA | MURO CABEZAL: | Sección: 0.75 m | | | 252 | |
| | Longitud: 1.50 m | Altura: 1.17 m | | | | |

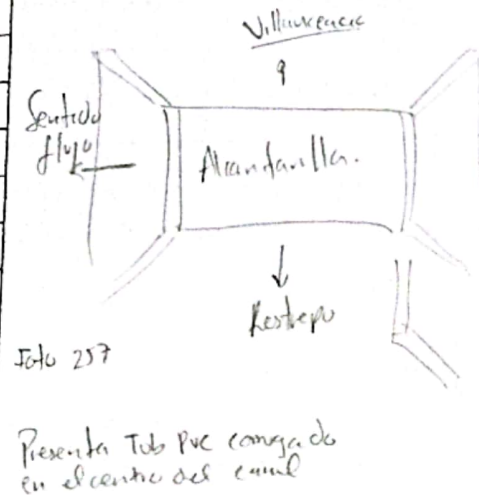
Foto 257

Presenta Tub PVC congestionado en el centro del canal
