**ANÁLISIS DE LOS SISTEMAS DE CONTENCIÓN EN COLOMBIA VS ESTÁNDARES  
DE DISEÑO INTERNACIONALES A NIVEL LATINOAMÉRICA**

**UNIVERSIDAD SANTO TOMAS**

**Proyecto de grado**

**Para optar al título en Maestría en Infraestructura Vial**

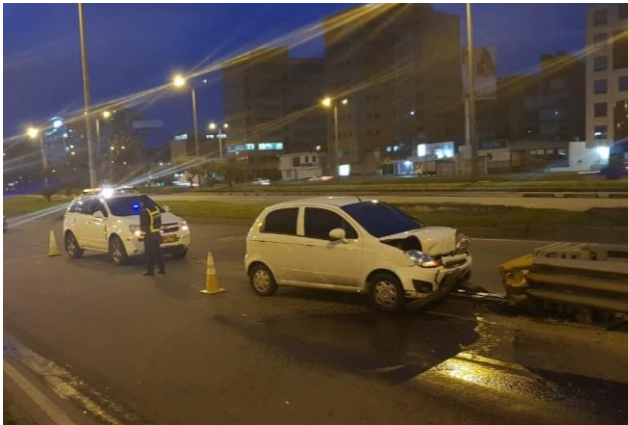
Figura 6 Accidente contra amortiguador de Impacto – Bogotá D.C. (11 de mayo 2019)

“Incidente vial, el 11 de mayo de 2019, en la Autopista Norte con Cl. 100 (Bogotá), un vehículo chocó contra un amortiguador.

No obstante, este elemento logró minimizar el impacto y el conductor salió ileso, lo que demuestra la efectividad de la implementación” (Movilidad Bogotá, 2019, p.1).

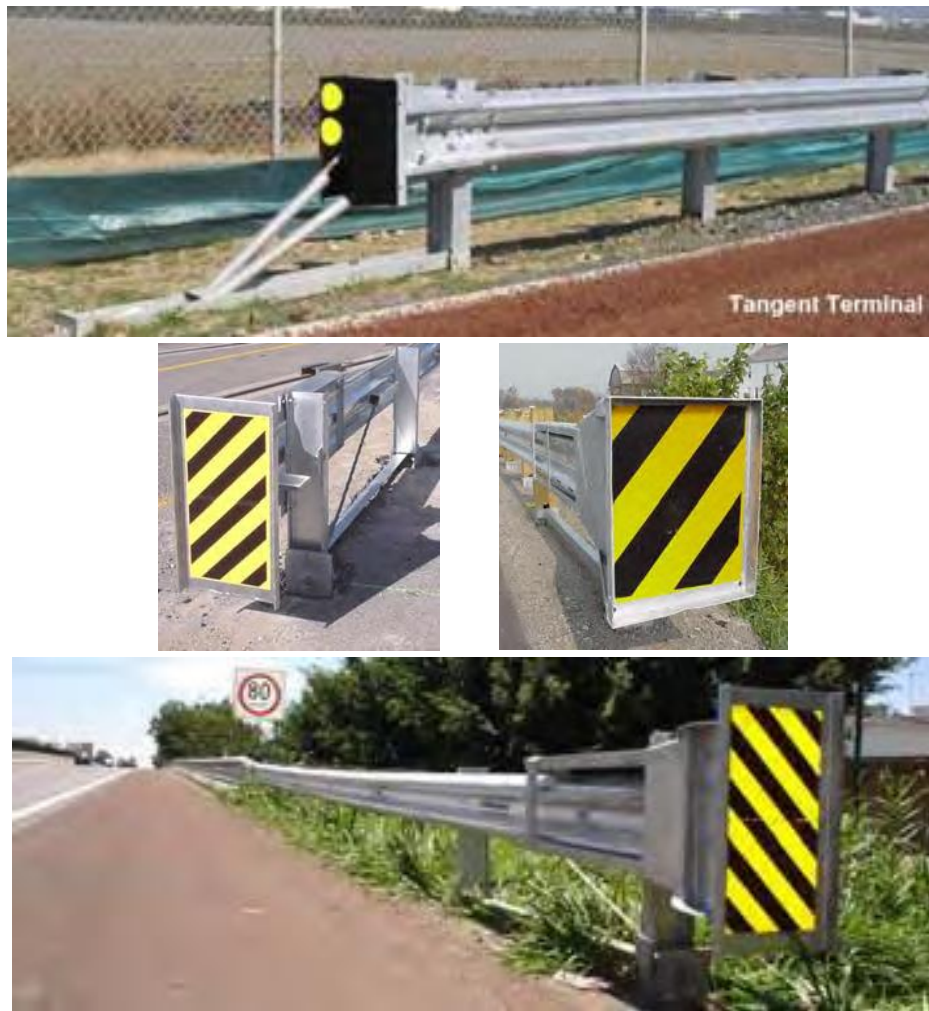
Figura 16 Ejemplos de Terminal Atenuador de Impacto

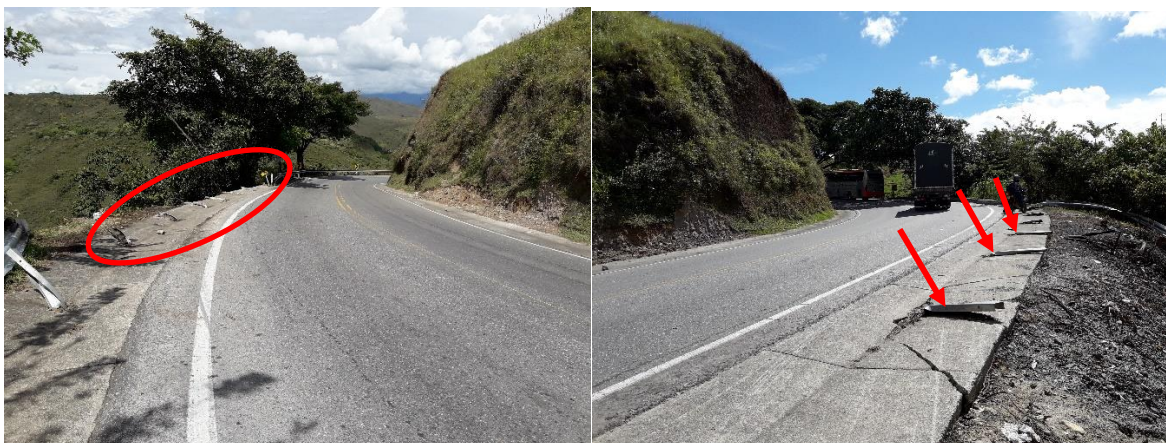
Figura 27 Estado de la barrera metálica después de accidente - Ruta 2503 (PR 54+400 a PR 54+750)

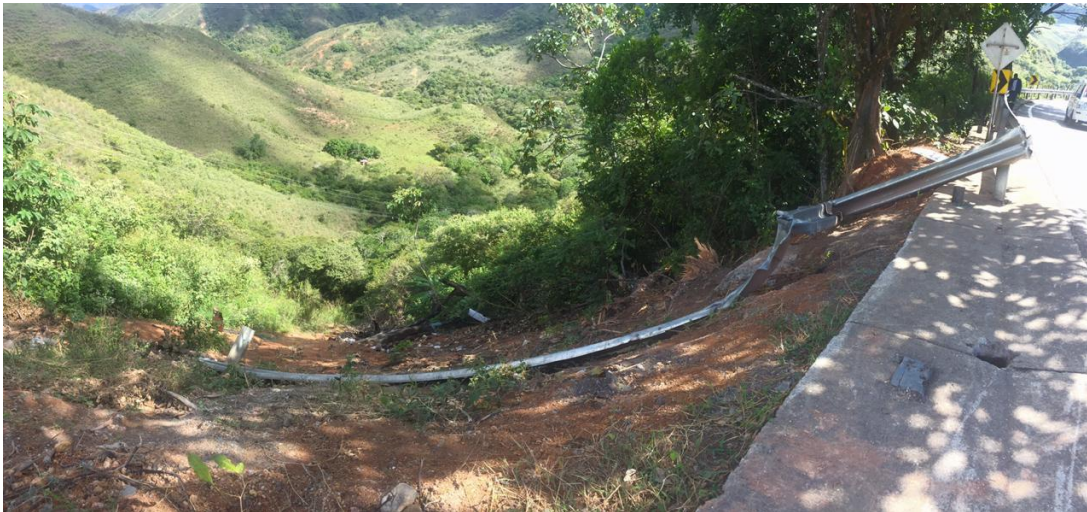
Figura 29 Estado de la barrera metálica después de accidente - Ruta 2503 (PR 54+400 a PR 54+750)

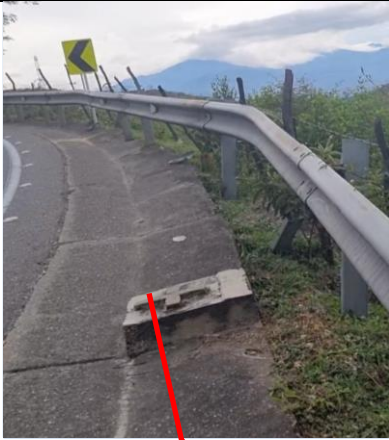
Estructura en concreto en área de la cuneta, que sobresale de la superficie generando peligro

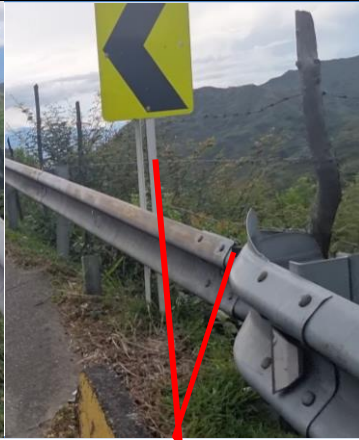
Empalme incorrecto entre los tramos. Poste de señal pegado a la parte posterior de la barrera. de

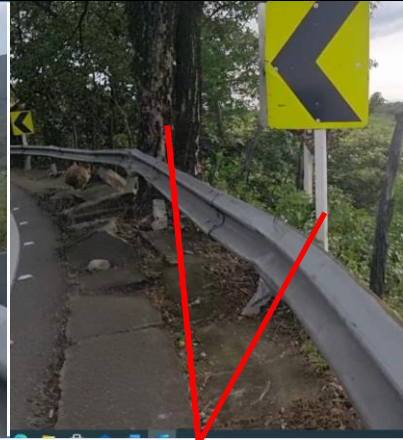
Obstáculos al borde de la vía, pegados a la parte posterior de la viga de la barrera metálica.

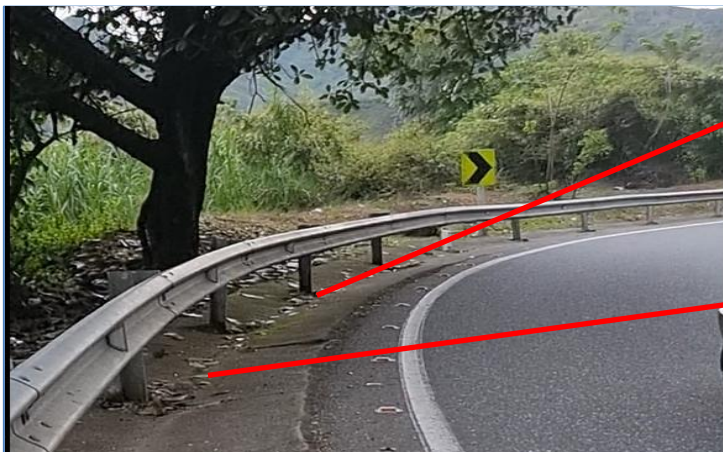
Postes del sistema de contención instalados en la zona de la cuneta de concreto.

Altura irregular de la barrera respecto al nivel de la rasante de la vía. Lo que genera que al momento del impacto la barrera sea sobrepasada por estar a menor altura de la requerida.

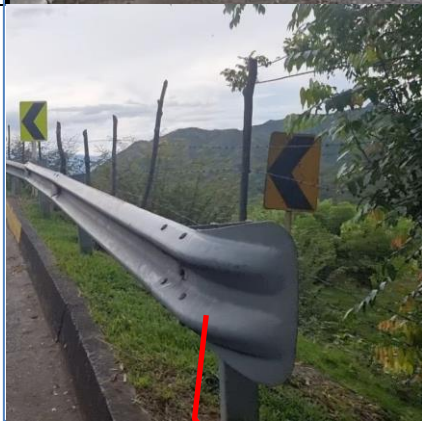
Terminal de inicio (cola de pez)  
Sentido Cali-Pasto. Representa alto riesgo en caso de impacto frontal.

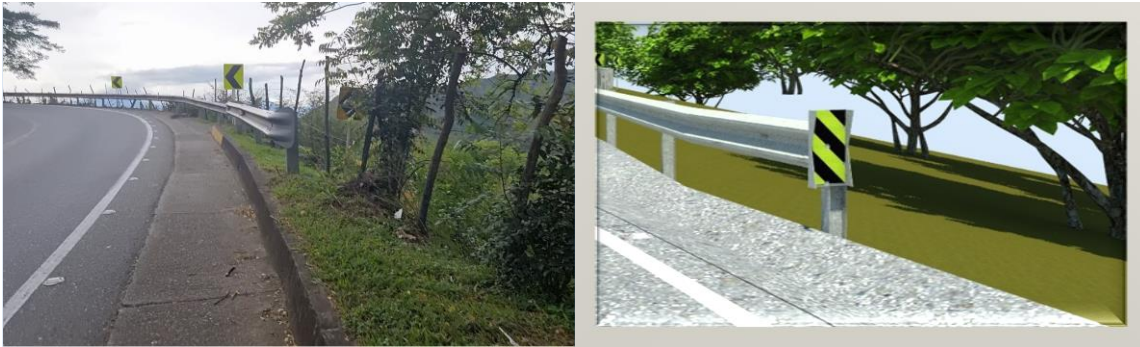
Figura 36 Cambio de terminal tipo “cola de pez” por terminal absorbente al inicio del tramo

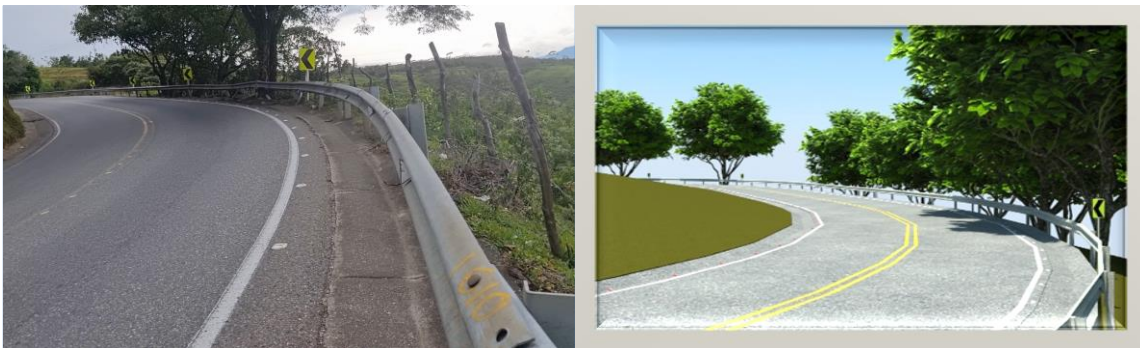
Figura 37 Reubicación de los DCH y de la barrera metálica fuera de la cuneta lateral

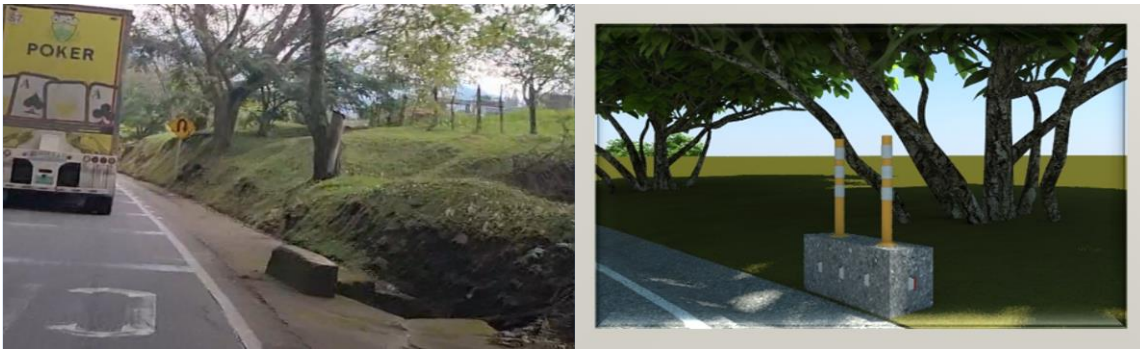
Figura 39 Señalización de obstáculo lateral

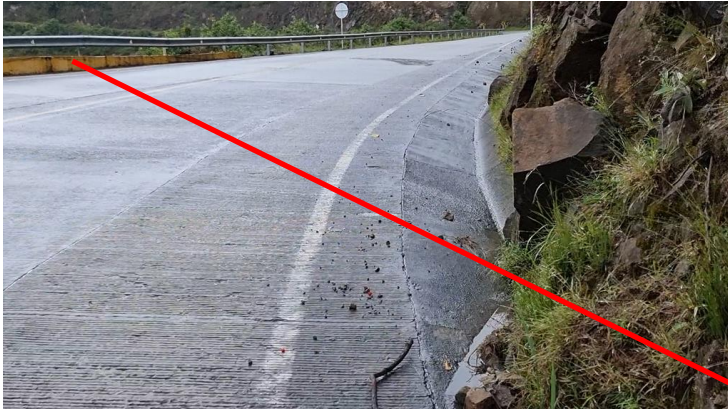
Instalación de Barrera Metálica, anclada a la parte posterior de bordillo en concreto fundido en sitio.

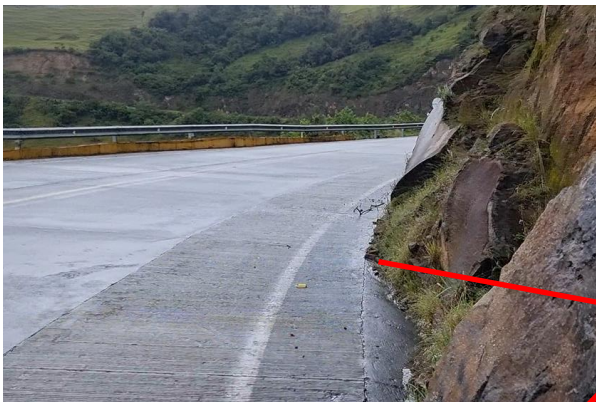
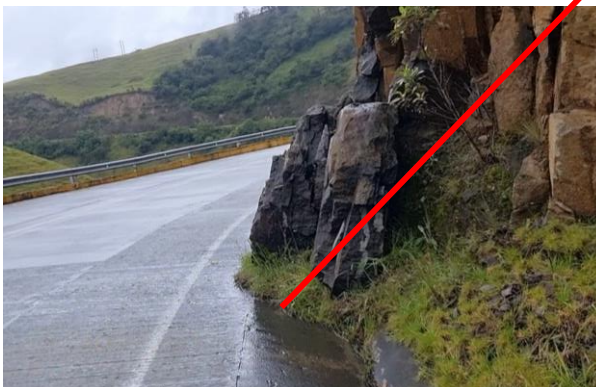
Invasión permanente de la zona de cuneta y berma lateral, por rocas provenientes de desprendimiento de ladera del terraplén.

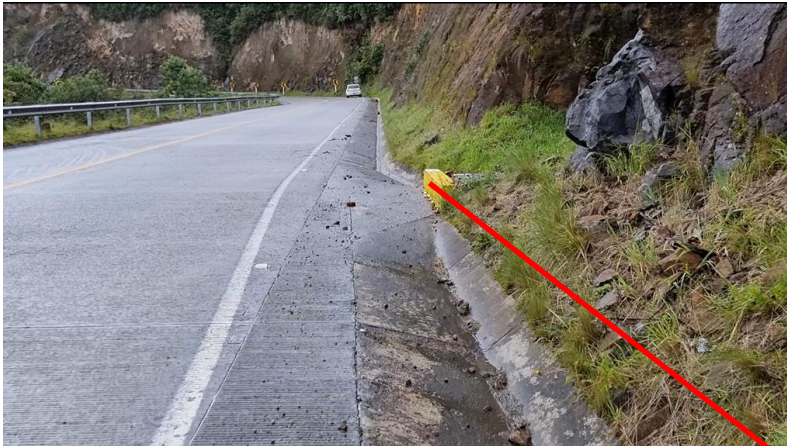
Estructura de cabezal en concreto, sin protección. Elemento de riesgo ubicado en el costado derecho (sentido Popayán - Isnos).

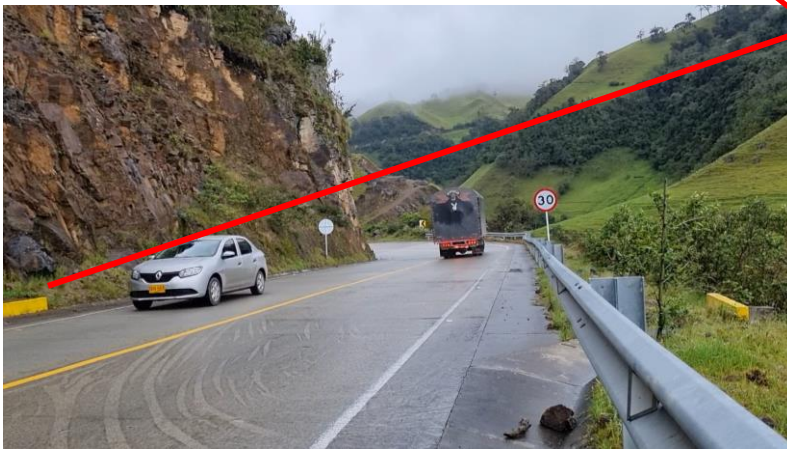
Terminal tipo "Cola de pez o cuchara" ubicada en sentido hacia el tráfico; lo cual representa alto riesgo en caso de impacto frontal.

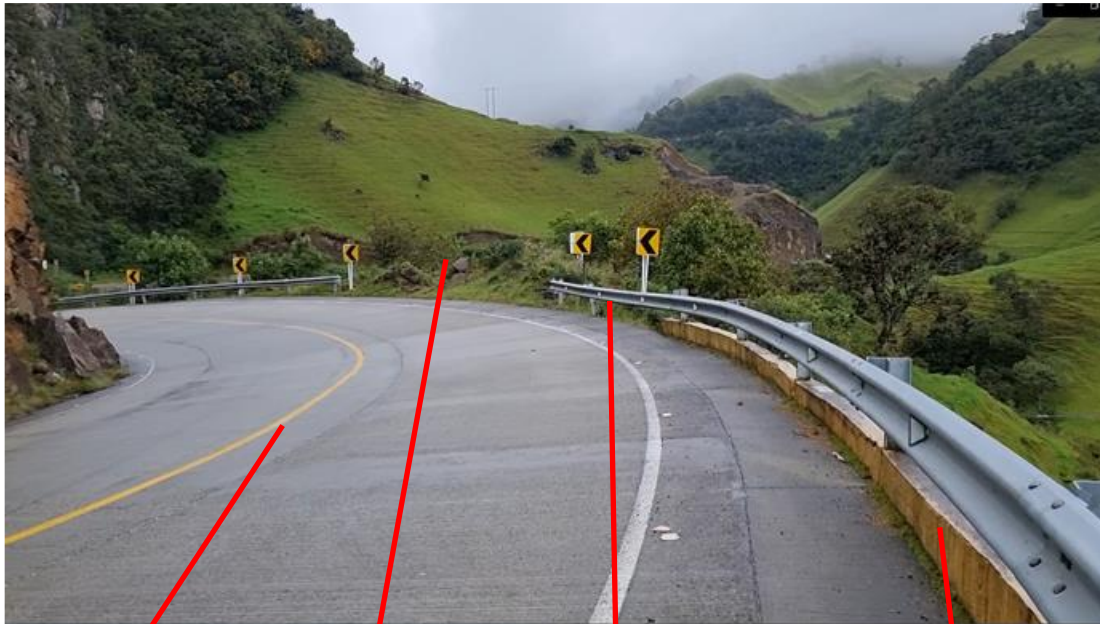
Pérdida de dispositivos tipo tachas reflectivas

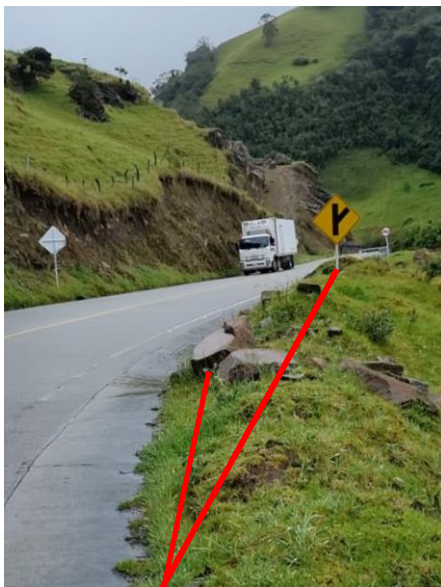
Zona lateral con presencia de piedras y señales verticales cerca al borde de la vía.

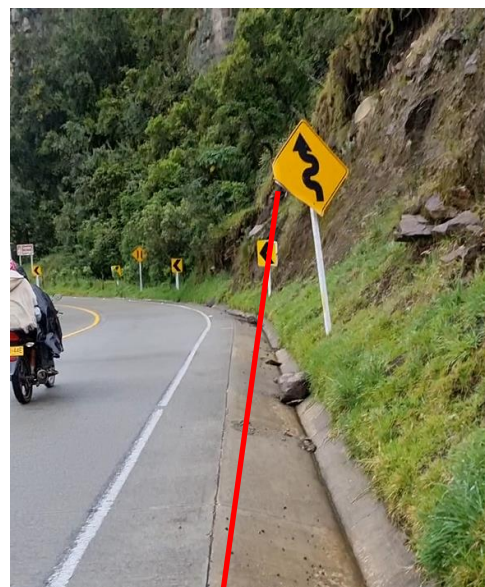
Zona lateral con cuneta profunda y presencia de señales verticales a poca distancia del borde, se evidencia que en sus tableros ya han sido impactados
