**Pasantía Profesional como Auxiliar de Interventoría para la Elaboración de Actividades Técnico-Administrativas en los Contratos Vigentes de la Firma Juan Carlos Jaimes Acero de la Ciudad de Bucaramanga**

**Informe final para optar el título de Ingeniero Civil**

Inspeccionar el frente Balconcitos del contrato de obra No. 339 de 2019, de acuerdo a las especificaciones técnicas, APU's y planos entregados por la alcaldía.

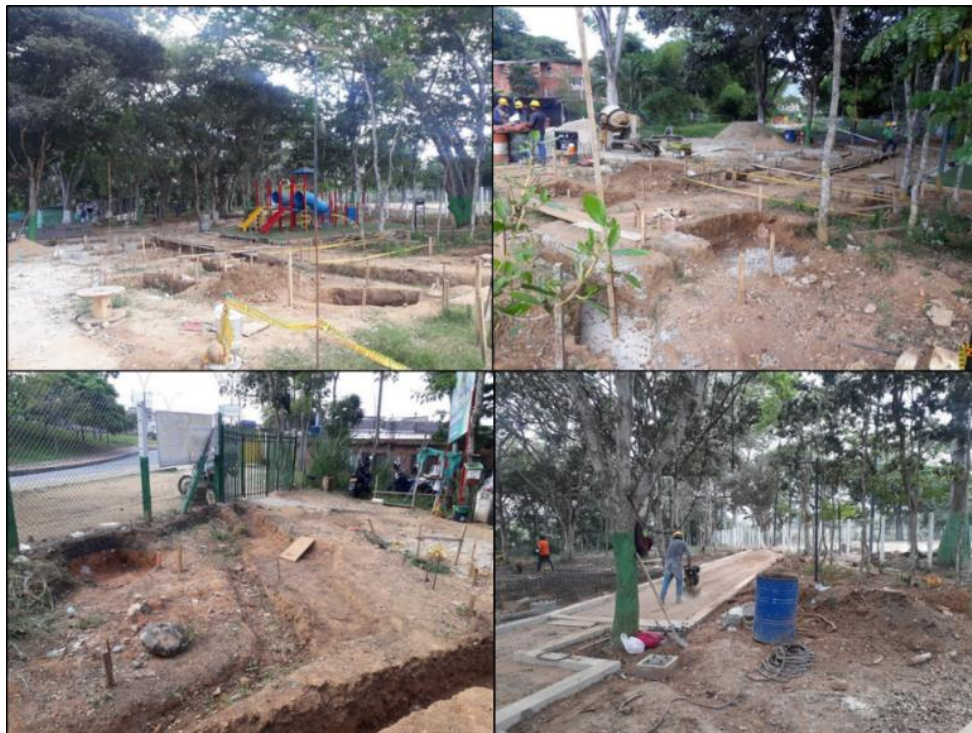
**Figura 5.** Estado de la obra al iniciar la práctica. Figura autor

En la figura 5 se puede observar fotografías del estado del frente al inicio de la práctica.

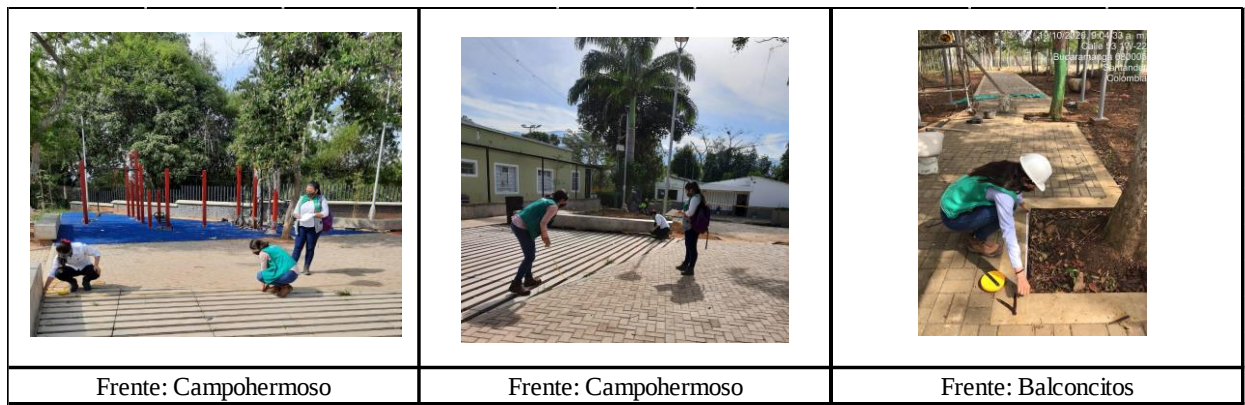
Figura 6. Medidas en campo. Figura autor.

Durante algunas visitas de obra se tomaron dimensiones de elementos construidos o instalados, con el fin de aterrizar las cantidades del balance. En la figura 6 se observa algunas fotos tomadas en obra durante la medición.

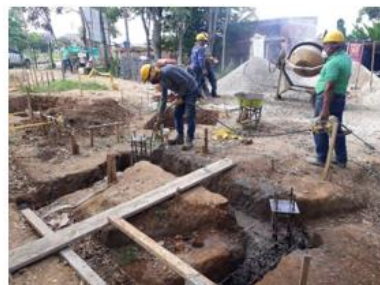
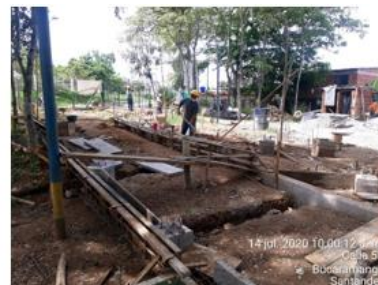
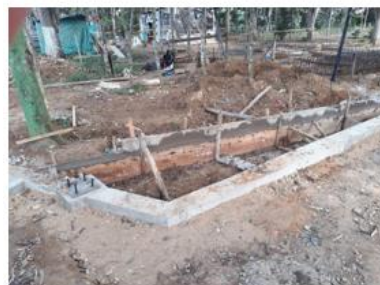
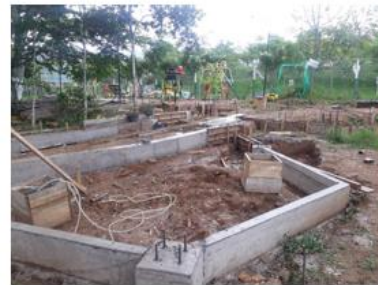
**Figura 9.** Registro fotográfico durante la vaciada de los elementos estructurales. Figura autor.

En la figura 9 se observa cuatro fotos tomadas durante la ejecución de las actividades de vaciado de vigas de amarre, bordillos de las plazoletas y la formaleteada de los bordillos del sendero principal.

Vaciado de viga de cimentación

Formaleteada de bordillos sendero principal

Vaciado de bordillo de plazoleta

Bordillos y pedestales fundidos

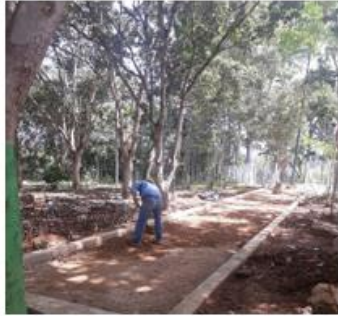
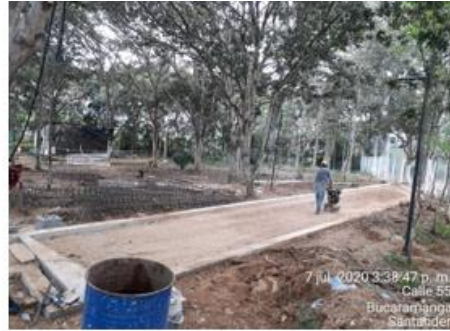
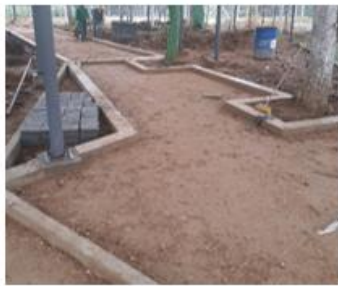
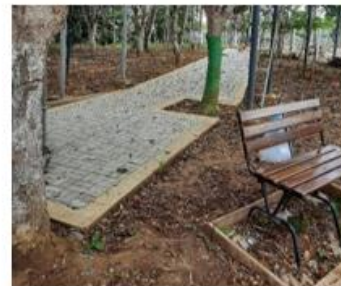
**Figura 10.** Registro fotográfico durante la aplicación y compactación de subbase granular. Figura autor.

En la figura 10 se observa fotos tomadas durante la aplicación y compactación de la subbase granular con el fin de instalar el adoquín en el sendero principal.

Aplicación de subbase en sendero principal

Compactación de subbase granular

Terreno preparado para instalación de  
adoquín

Adoquín instalado

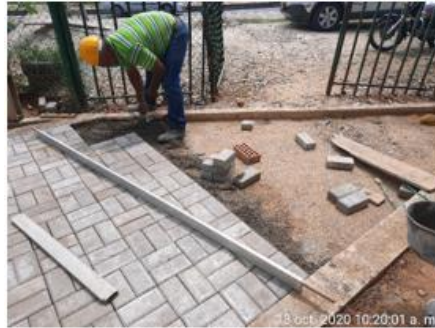
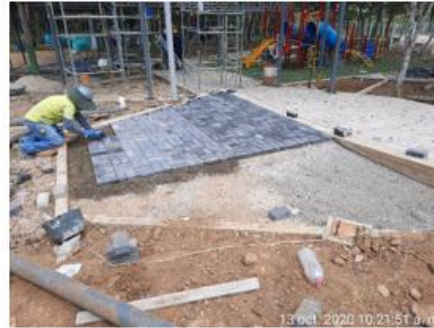
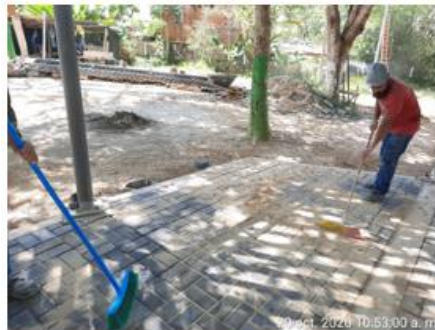
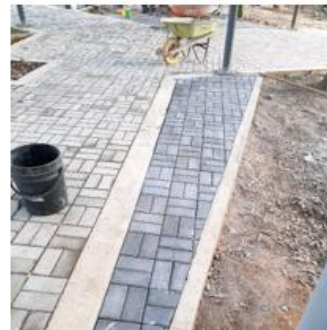
**Figura 11.** Registro fotográfico durante instalación y brechado de adoquín. Figura autor.

La figura 11 contiene fotos de la instalación de adoquín en el sendero principal y adoquín negro en las plazoletas del parque. También, se muestra una foto tomada durante el brechado del adoquín el cual se realizó con arena, cumpliendo con las especificaciones técnica.

Instalación de adoquín en sendero principal

Instalación de adoquín en plazoleta

Brechado de adoquín con arena

Adoquín sin brechar

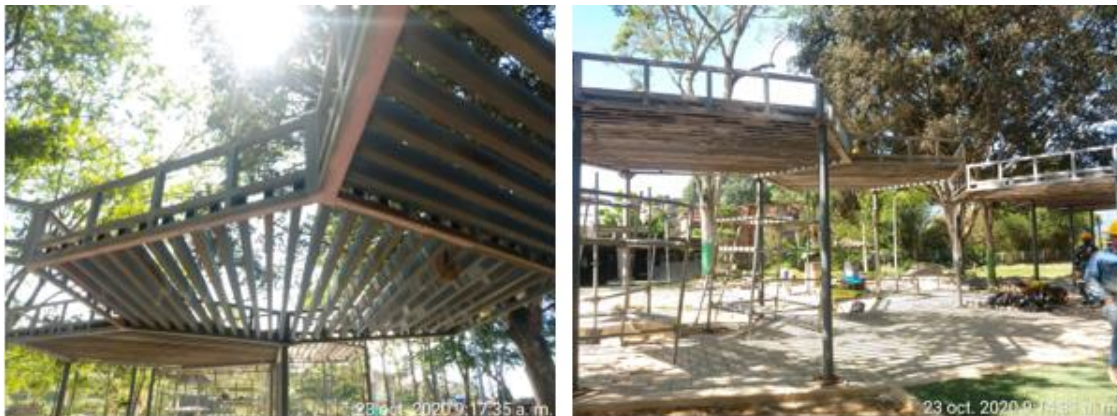
**Figura 16.** Pérgolas instaladas en obra. Figura autor.

En la figura 16 se observa la cubierta metálica con las pérgolas instaladas sin pintar.

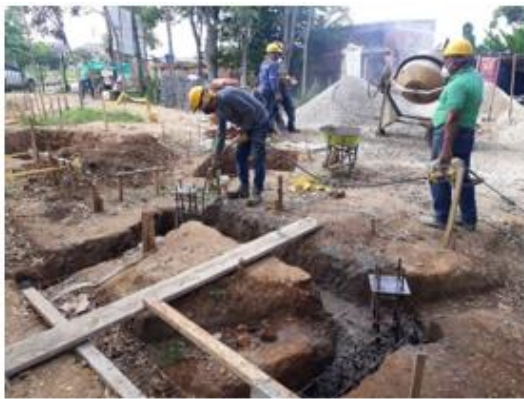
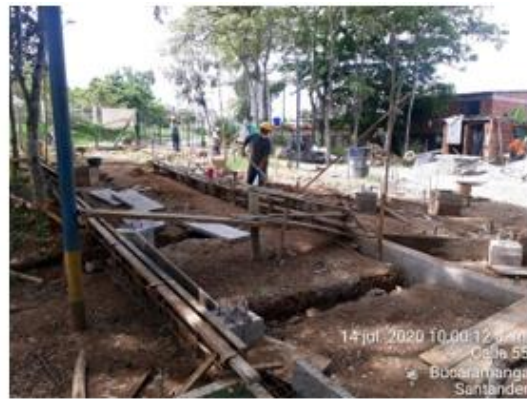
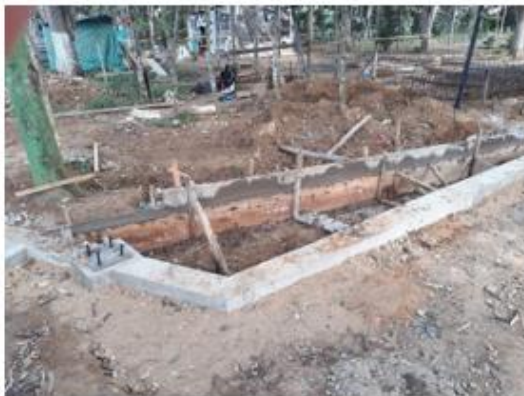
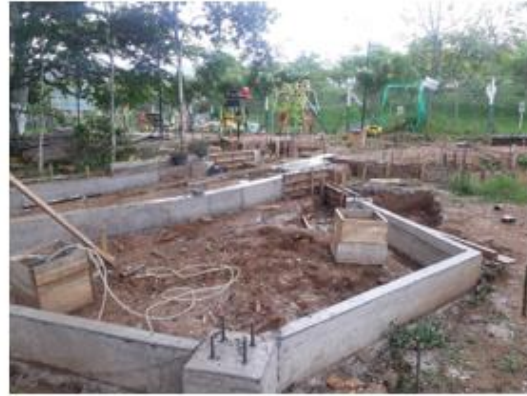
**Figura 17.** Registro fotográfico de actividades de vaciado de hormigón, compactación de subbase granular y excavaciones manuales de material común. Figura autor.

Vaciado de viga de cimentación

Formateada de bordillos sendero principal

Vaciado de bordillo de plazoleta

Bordillos y pedestales fundidos

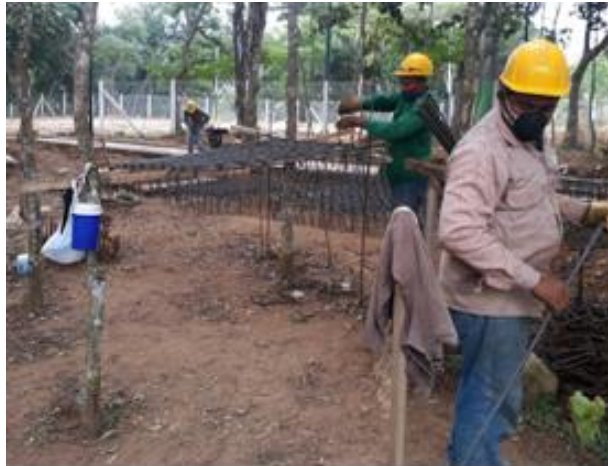
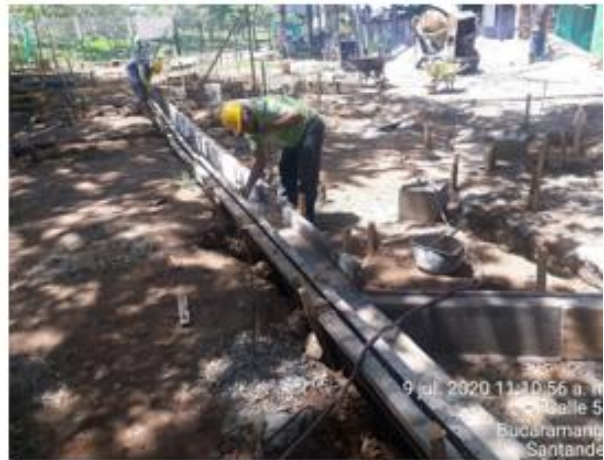
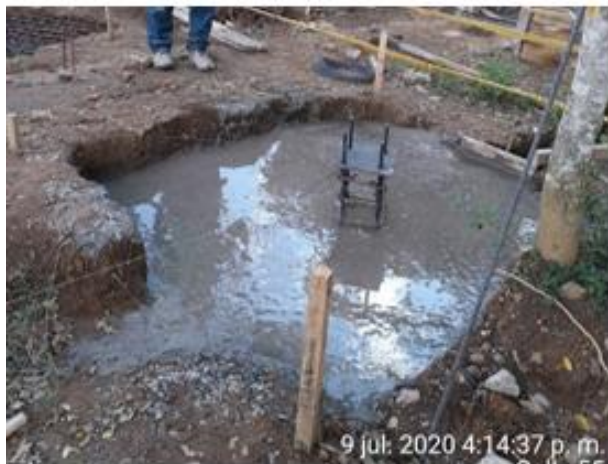
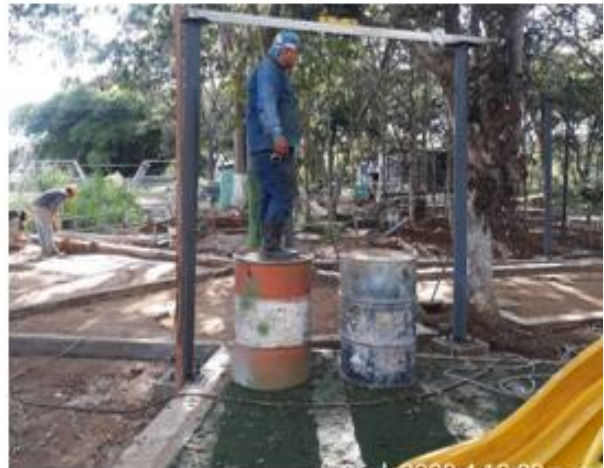
**Figura 18.** Registro fotográfico de actividades de armado de refuerzo, vaciado de hormigón e instalación de columnas metálicas. Figura autor.

En la figura 18 se observa algunas fotos del registro fotográfico tomado durante la ejecución del armado del refuerzo de las zapatas, el vaciado de zapatas y bordillos del sendero principal y en la última foto se presenta la nivelación de las dos columnas instaladas.

Armado de refuerzo estructural zapatas

Vaciado de bordillo sendero principal

Vaciado de zapatas

Instalación de columnas

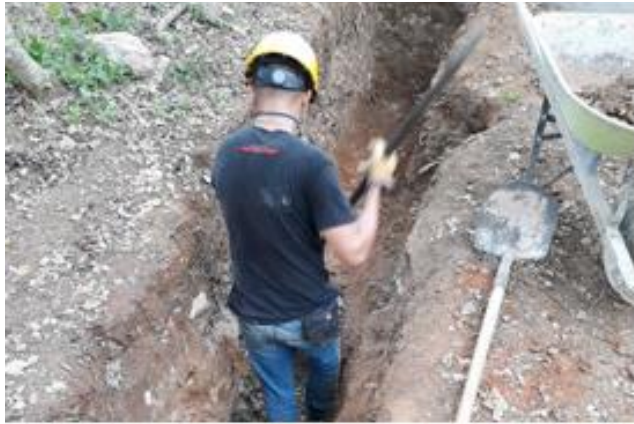
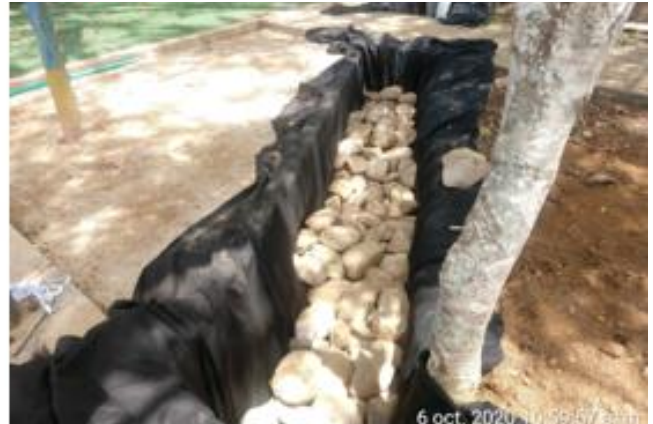
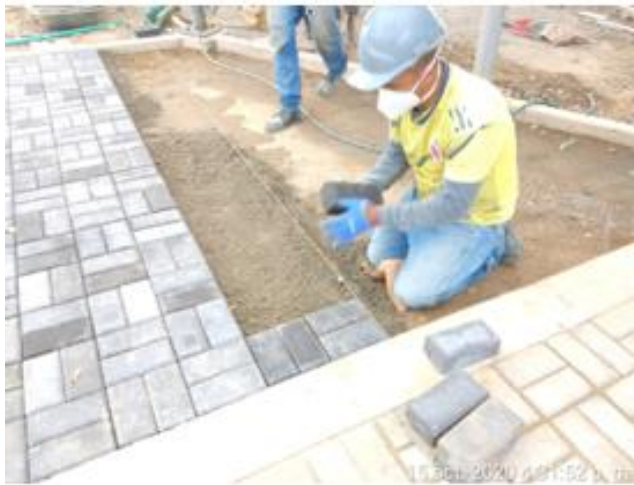
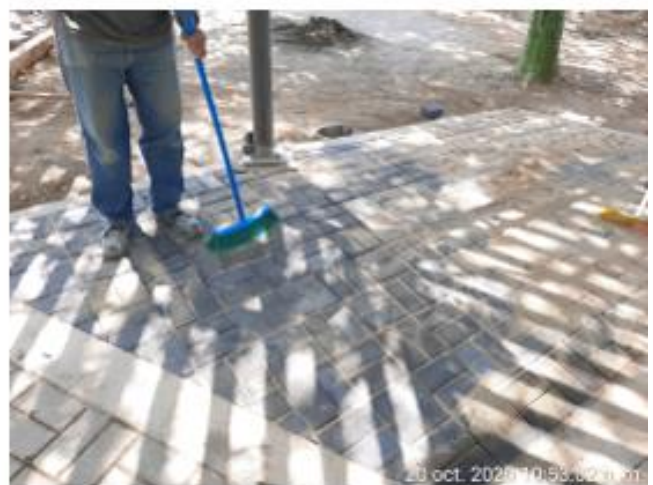
**Figura 19.** Registro fotográfico a actividades de Construcción filtro francés, instalación y brechado de adoquín en plazoletas. Figura autor.

En la figura 19 se presenta la excavación del filtro francés de un metro de profundidad y cuarenta centímetros de ancho. El filtro se construyó con diez centímetros de material de préstamo, treinta centímetros de grava y sesenta centímetros de bolo cubierto con geotextil, así como se presenta en la segunda foto. En las siguientes imágenes se presenta la instalación de adoquín negro en las plazoletas y el brechado del mismo.

Excavación filtro francés

Construcción filtro francés

Instalación de adoquín

Brechado de adoquín

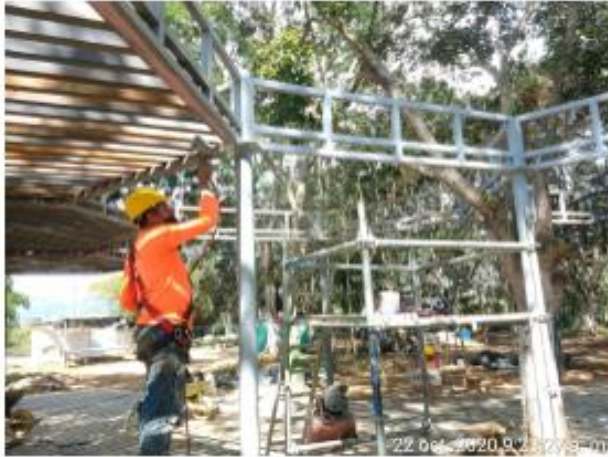
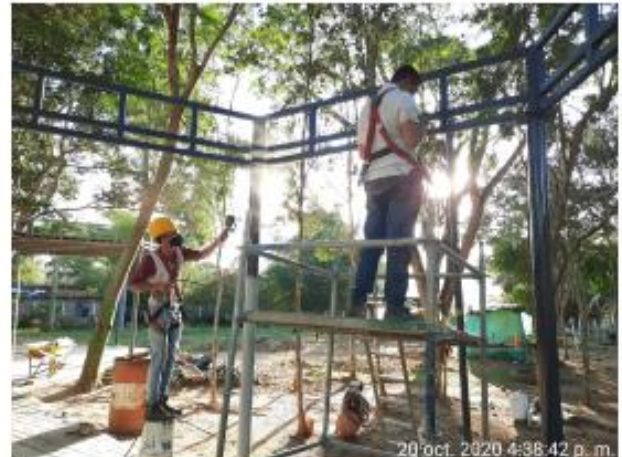
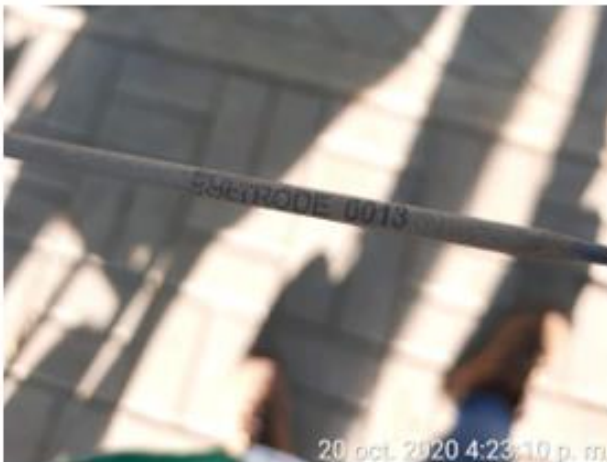
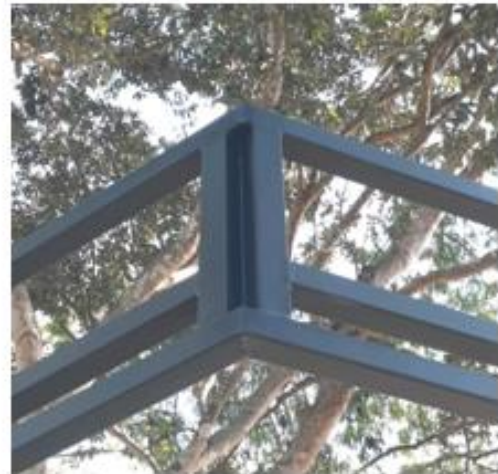
**Figura 21.** Registro fotográfico de la aplicación de pintura anticorrosiva, gris antracita y muestra de la cercha. Figura autor.

Además de la supervisión de la instalación de la cubierta metálica, se verificó la aplicación de la pintura anticorrosiva sobre toda la superficie para preservar la vida útil de la misma bajo las condiciones climáticas adversas. Seguida la aplicación de anticorrosivo se aplicó pintura de color gris antracita para el acabado de la cubierta.

En la figura 21 se observa la aplicación de la pintura anticorrosiva sobre los perfiles metálicos de la cubierta metálica, de igual forma la aplicación de pintura gris antracita para el acabado final.

Aplicación pintura anticorrosiva

Aplicación pintura gris antracita

Soldadura aplicada para los pegues de la cercha

Pegue de cercha resoldado y pintado

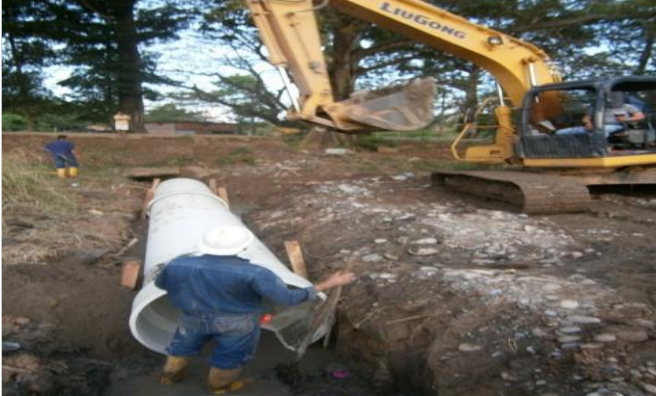
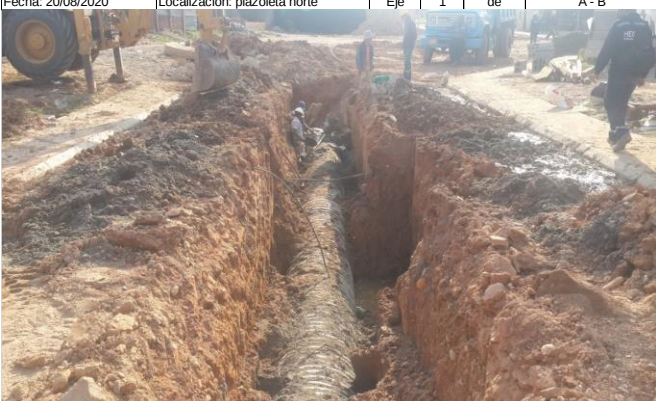
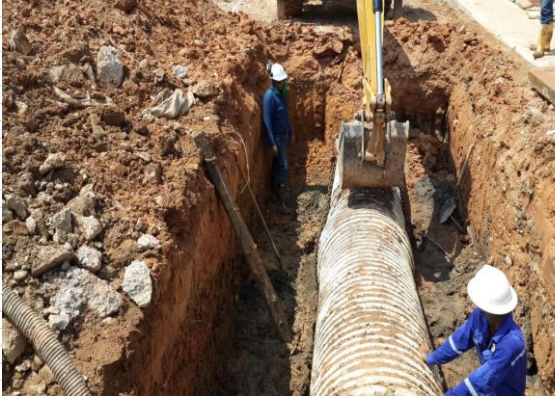
| | | REGISTRO FOTOGRÁFICO DETALLADO POR ACTIVIDAD | | | | | | | Código: EJE-003<br>Versión: 1.0<br>Fecha: 14/09/2020 | |
|---|---|---|---|---|---|---|---|---|---|--|
| CAPITULO | 5 | EXCAVACIONES | ITEM | 5.1 | EXCAVACIÓN MANUAL EN MATERIAL COMÚN EN SECO, INCLUYE CARGUE, RETIRO Y DISPOSICIÓN FINAL | CANT. CONTRACTUAL | 320,00 | UNIDAD | m3 | |
| <div> </div> <div> Fecha: 20/08/2020    Localización: plazoleta norte    Eje    1    de    A - B </div> | | | | | | | | | | |
| <div> </div> <div> Fecha: 20/08/2020    Localización: plazoleta norte    Eje    1    de    D - E </div> | | | | | | | | | | |
| <div> </div> <div> Fecha: 20/08/2020    Localización: plazoleta norte    Eje    1    de    B - C </div> | | | | | | | | | | |
