**“ESTUDIO DE SOLUCIONES VIALES Y DE TRÁNSITO PARA PREVENIR LA  
ACCIDENTALIDAD EN SITIOS CRÍTICOS DE LA RED VIAL DE UN BLOQUE  
DE LA EMPRESA PACIFIC RUBIALES ENERGY CORP.”**

**UNIVERSIDAD SANTO TOMÁS  
FACULTAD DE INGENIERIA CIVIL**

**INFORME FINAL DE TRABAJO GRADO**

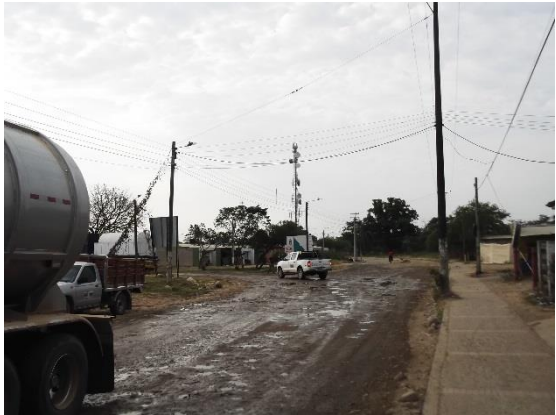
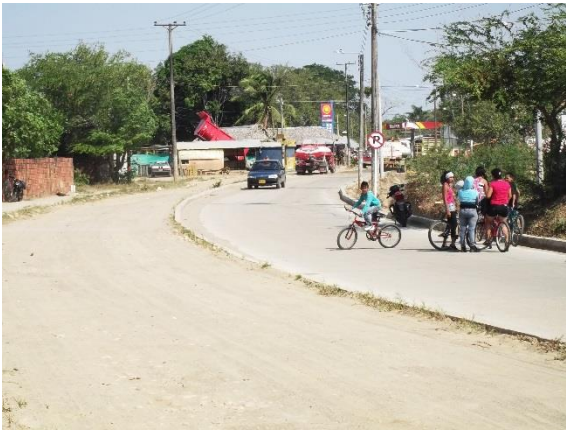
| Casco Urbano Trinidad-Vía Circunvalar Sitio Crítico en estudio PR0+000 – PR1+180 | | |
|---|---|---|
| <p>Sector K0+0100+ K1+180 Sentido hacia Vía Circunvalar-Trinidad</p> | <p>Sector K1+150+K1+180 Sentido Trinidad-Vía Circunvalar</p> | <p><b>Intervenciones propuestas</b></p> <ol style="list-style-type: none"> <li>1. Instalación de señalación vertical adecuada, según el plano de diseño propuesto</li> <li>2. Rehabilitación y pavimentación del tramo de vía a nivel de afirmado.</li> <li>3. Colocación resaltos o de reductores de velocidad</li> <li>4. Capacitación de seguridad vial a los conductores y usuarios de la vía.</li> <li>5. Diseñar e implementar señalización específica para las intersecciones de la variante con las vías locales.</li> <li>6. Construir andenes peatonales en algunos sitios para facilitar la movilización de las personas.</li> <li>7. Efectuar campañas educativas y de sensibilización específicas para usuarios vulnerables.</li> <li>8. A lo largo del sitio se encuentran accesos de entradas y salidas, restaurantes, estaderos, centros educativos, bombas de gasolina y otros lugares públicos, los cuales generan maniobras específicas para los vehículos que usan esos accesos y que pueden ocasionar accidentes con los vehículos que realizan la circulación continua en la Variante</li> </ol> |
| <p><b>Riesgos potenciales de accidentalidad</b></p> <p>La intersección del tramo de vía circunvalar y hacia el municipio de trinidad hay un alta convergencia de peatones, motociclistas, vehículos livianos, tracto mulas El sitio crítico la vía circunvalar se encuentra a nivel de afirmado en una longitud de 800 m y 200 a nivel de pavimento rígido.</p> <p>A la fecha del estudio la vía circunvalar se utiliza para el desvío de las tracto-camión de las empresas petroleras</p> <p>La señalización vertical y horizontal de la vía circunvalar no existe ningún tipo de señalización</p> <p>A la fecha de la visita de campo en la vía circunvalar habían cuatro (4), paletteros controlando el tráfico vehicular.</p> | <p><b>Riesgos potenciales de accidentalidad</b></p> <p>En la vía circunvalar circulan peatones ciclistas, motociclistas, haciendo caso omiso que utilicen la vía de acceso</p> <p>En la vía circunvalar nos encontramos con cruce de calles, intersecciones, centros educativo Colegio Instituto Técnico Integrado José Celestino Mutis , centros recreativos como es el centro vacacional el Paraíso Tropical(Hotel)</p> | |

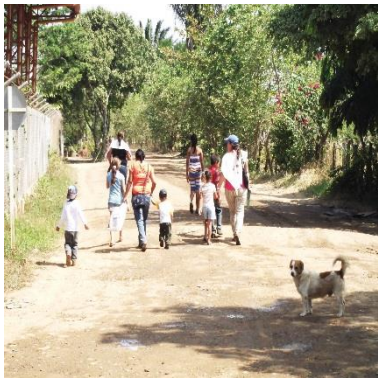
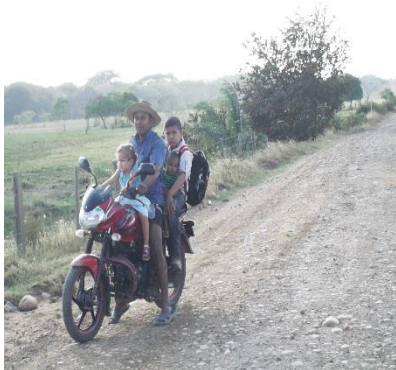
**Sector K0+000 – K0+500**

| Condición Actual | Condición Actual | Solución y Recomendación Propuesta |
|---|---|---|
| <p>K0+100</p> | <p>k0+500 Sentido Vereda Chaparrito</p> | <ol style="list-style-type: none"> <li>1. Efectuar campañas educativas y de sensibilización a los usuarios de la vía para que interioricen y sean sensibles a los riesgos y, en consecuencia, conduzcan sus motos con casco sin sobrecupo, y los peatones no desplazarse por la mitad de la vía. con mayor precaución. Esta labor es de especial importancia para proteger a los usuarios vulnerables: peatones, ciclistas y motociclistas.</li> <li>2. Incentivar la circulación de los vehículos y motocicletas con las luces encendidas.</li> <li>3. Incentivar el uso de prendas visibles en los motociclistas y ciclistas.</li> <li>4. Construir andenes peatonales en algunos sitios para facilitar la movilización de las personas.</li> <li>5. Efectuar campañas educativas y de sensibilización específicas para usuarios vulnerables.</li> </ol> |
| <p><b>Riesgos potenciales de accidentalidad</b></p> <p>En las vías del bloque cubiro hay presencia de peatones. En varios tramos de vías falta proyectar la señal vertical SP-46</p> <p>Alto índice de accidentalidad</p> | <p><b>Riesgos potenciales de accidentalidad</b></p> <p>En las vías en estudio hay presencia de motociclistas, sin casco, con niños y estas vías les falta proyectar las señales verticales respectivas</p> | |

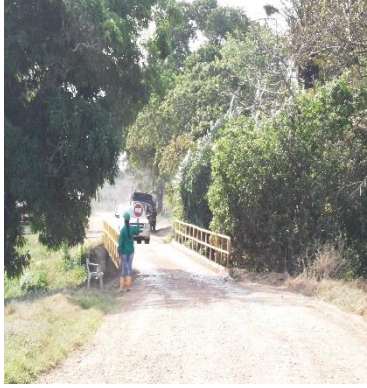
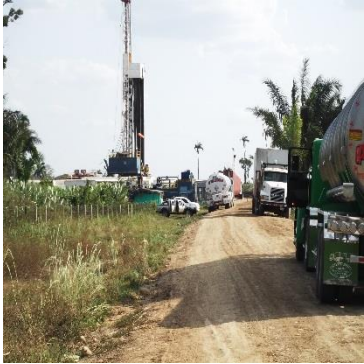
| Sitio Crítico en estudio K28+000 Ponton la Miel---Acceso Pozo Petirojo | | |
|---|---|---|
| <p>Pontón la Miel K28+000</p> | <p>Acceso Pozo Petirojo</p> | <ol style="list-style-type: none"> <li>1. Diseñar e implementar señalización especial en las curvas que se han identificado como potencialmente peligrosas</li> <li>2. Mejorar la visibilidad en las intersecciones las vías a los pozos, en algunas curvas y en los accesos a sitios públicos y privados. Esto implicará podar permanentemente la vegetación; reubicar o reemplazar algunos árboles o arbustos; quitar algunos obstáculos, y/o efectuar otras medidas específicas para cada sitio.</li> <li>3. Colocación resaltos o de reductores de velocidad</li> </ol> |
| <p><b>Riesgos potenciales de accidentalidad</b></p> <p>En el sitio e tiene un pontón, con paso restringido para un solo vehículo como se puede apreciar en esta curva la distancia de visibilidad de paso es mínima</p> | <p><b>Riesgos potenciales de accidentalidad</b></p> <p>En esta fotografía se puede apreciar que la entrada a los pozos el ancho de la vía es mínima para la manobra de los vehículos pesados<br/>Alto índice de accidentalidad</p> | |

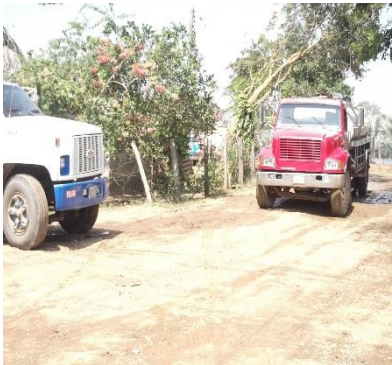
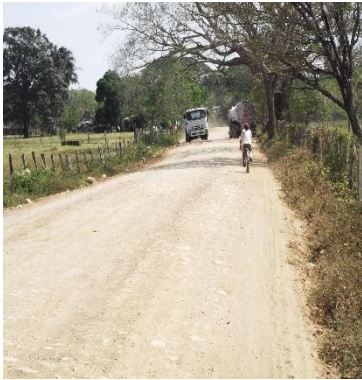
| Cruce Puerto Colombia-Acceso escuela Guasimal Sitio Crítico en estudio K8+800 ---k9+600 | | |
|---|---|---|
| <p>Cruce Puerto Colombia-Vereda Guasimal</p> | <p>K9+600</p> | <ol style="list-style-type: none"> <li>1. Diseñar e implementar señalización específica para las intersecciones y accesos.</li> <li>2. Instalación de señalación vertical adecuado al plano de diseño propuesto</li> <li>3. existen sitios de entrada y salida con otras vías locales, las cuales generan riesgos de accidentes de tránsito, falta de señalización vertical.</li> <li>4. Colocación resaltos o de reductores de velocidad</li> <li>5. Efectuar campañas educativas y de sensibilización específicas para usuarios vulnerables.</li> </ol> |
| <p><b>Riesgos potenciales de accidentalidad</b></p> <p>En el tramo de vía de estudio se encuentra varios accesos sin ningún tipo de prevención de accidentes y con una distancia de visibilidad de paso mínima.</p> <p>Alto índice de accidentalidad</p> | <p><b>Riesgos potenciales de accidentalidad</b></p> <p>En las vías de los pozos hay alta presencia de ciclistas y peatones acompañados de vehículo tracto-camión a alta velocidad.</p> <p>Ancho de calzada mínimo para el paso de un solo vehículo</p> | |

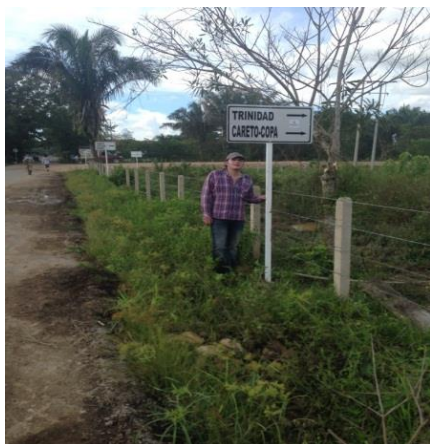
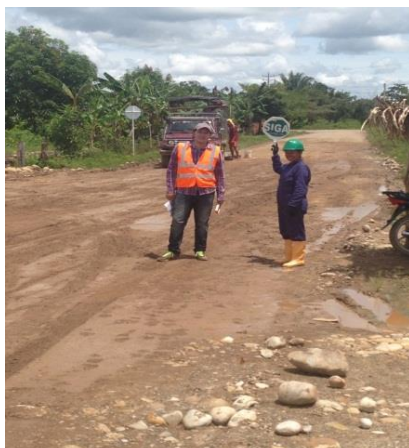
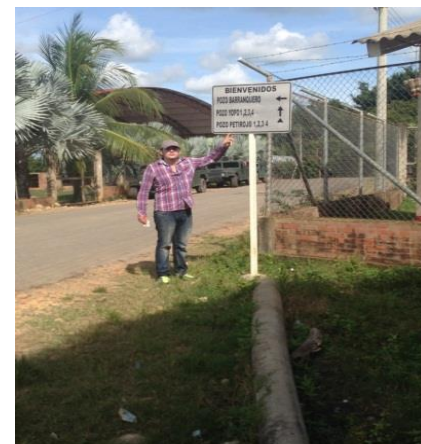
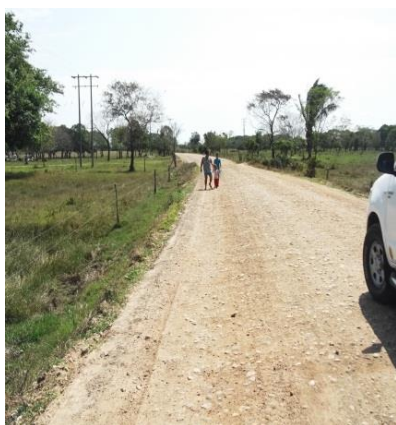
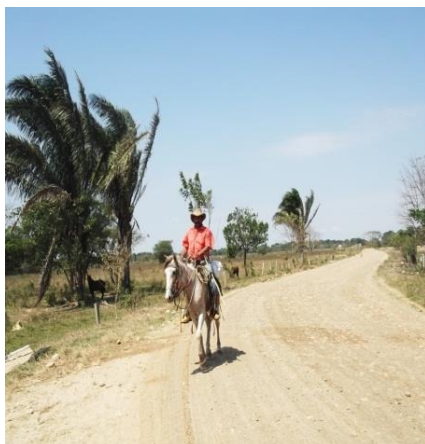
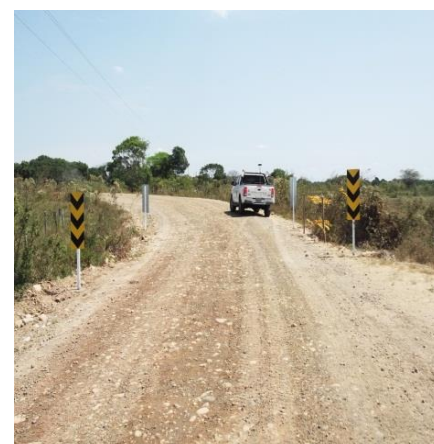
El presente registro fotográfico se muestra la instalación de señales verticales informativas recomendadas

En las vías del bloque cubiro hay presencia de peatones en los caseríos adyacentes a las vías. En varios tramos de vías falta proyectar la señal vertical. En los diseños de los planos se proyectaran en el presente informe final tabla No 1 del anexo No1

En las vías del bloque cubiro hay presencia de Jinetes, en varios tramos de la vía falta proporcionar la señal vertical informativa de jinetes vía,

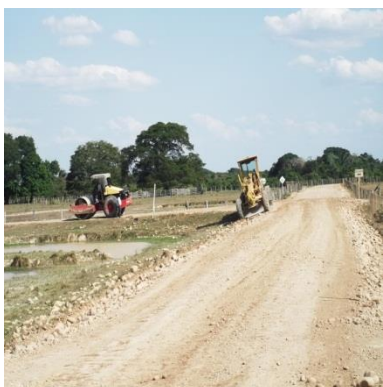
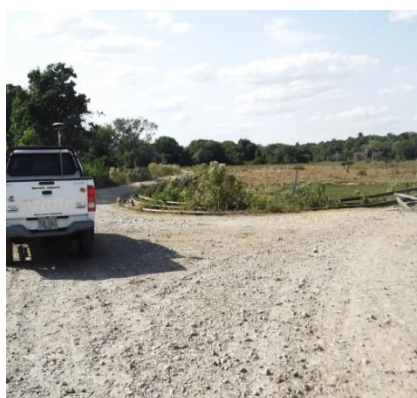
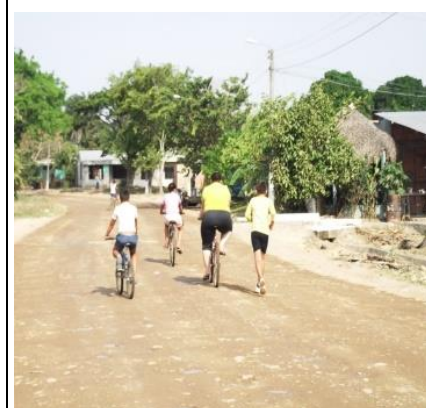
las vías del bloque cubiro se realiza mantenimiento, las señales de maquinaria en vía son escasas, en los diseños de los planos se proyectaron en el presente informe final. tabla No 1 del anexo No1

varios sitios puntuales hay cruces a pozos, as, caseríos sin presencia de señales en los planos de diseños se proyectaron en el presente informe final. tabla No 1 del anexo No1

las vías del bloque cubiro hay presencia de peatones en los caseríos adyacentes a las vías. en los planos de diseño se proyectaron en el presente informe final. tabla No 1 del anexo No1

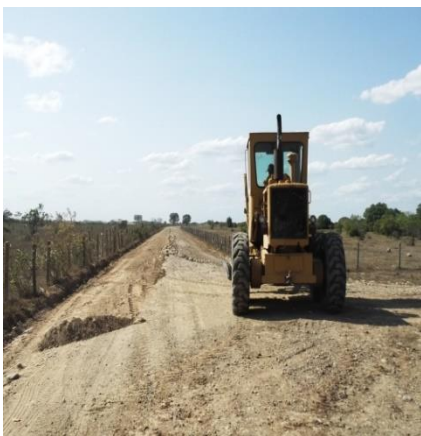
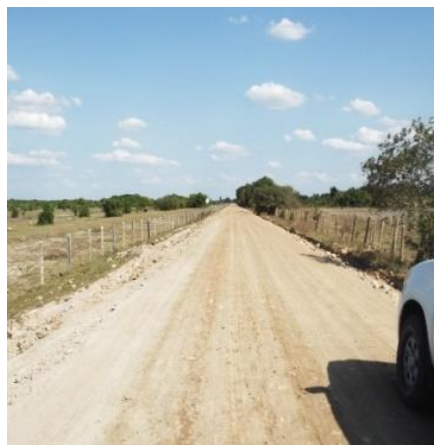
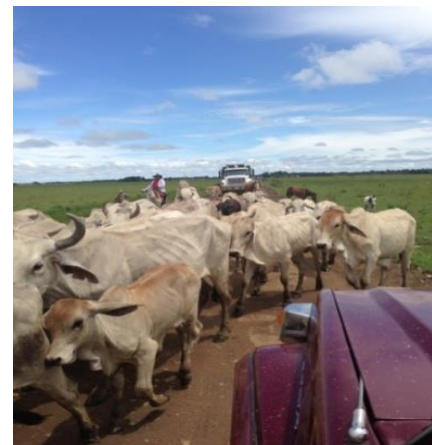
las vías del bloque cubiro se realiza mantenimiento, las señales de maquinaria en vía son muy escasas, en los diseños de los planos se proyectaron en el presente informe final. tabla No 1 del anexo No1

en varios tramos de las vías del bloque cubiro con deficiencia de señales verticales tabla No 1 del anexo No1

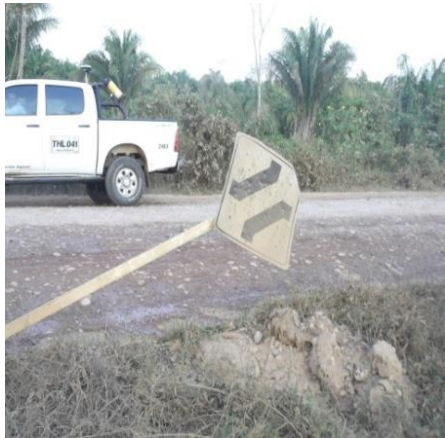
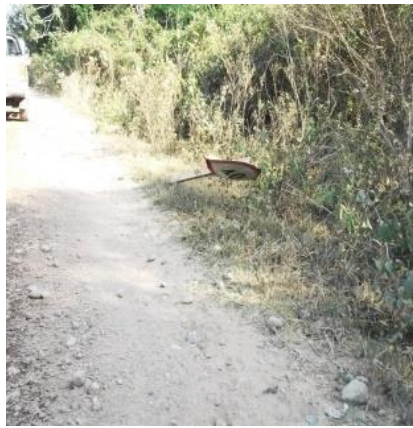
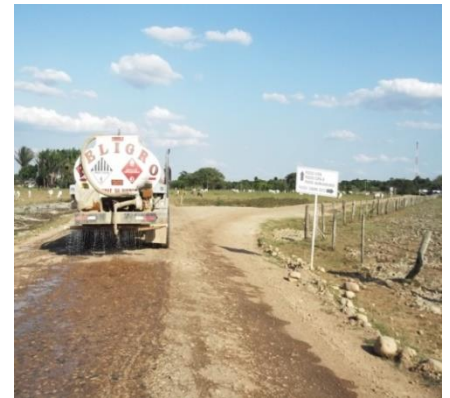
En el tramo de vía hay varias señales inclinadas y dobladas. Se recomienda realizarles mantenimiento y volverlas a instalar,

En varios tramos se realiza riegos con agua, sobre la calzada falta señal informativa, en los planos de diseño se proyectarán la señal indicada en el presente informe final.

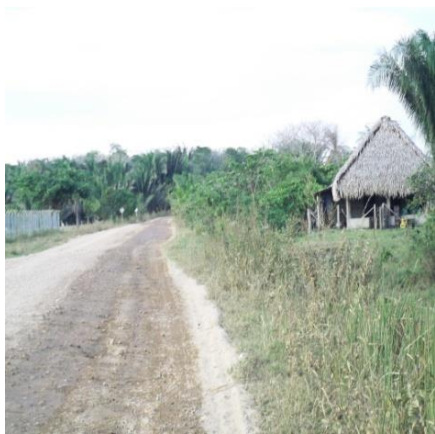
En varios sitios puntuales hay caseríos sin ningún tipo de señales. en los planos de diseño se proyectarán la señal indicada en el presente informe final

En varios sitios movilización de tractores , en los planos de diseño del presente informe final se proyectarán la señal indicada

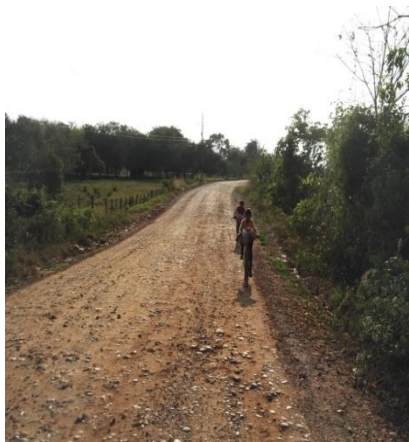
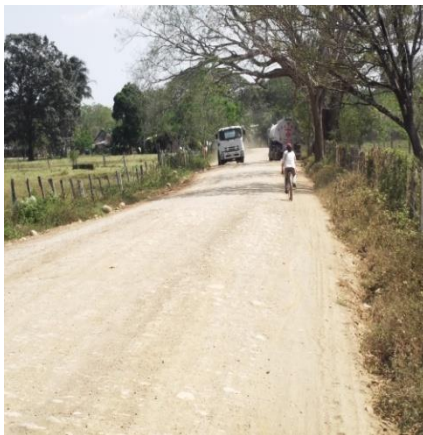
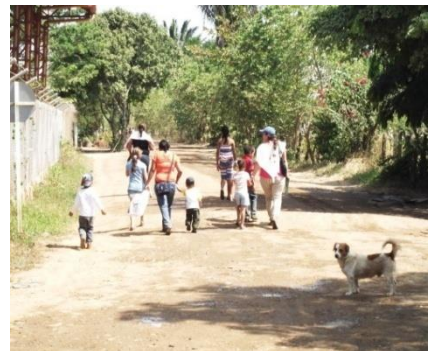
En tramos de vía hay presencia de ciclistas en la vía, en los planos de diseño del presente informe final se proyectaran la señal indicada

En las vías del bloque cubiro hay presencia de peatones en los caseríos adyacentes a las vías. en los planos de diseños del presente informe final se proyectaron el tipo de señal indicada,

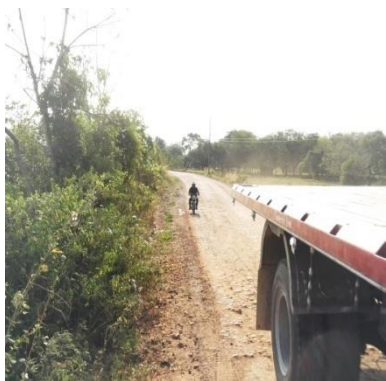
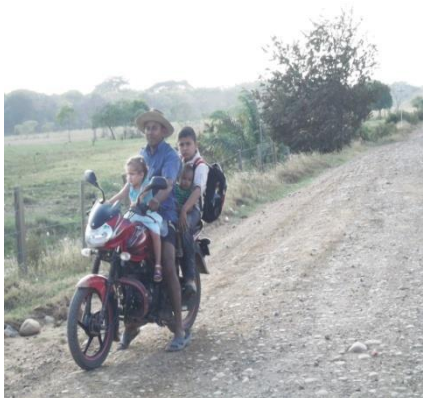
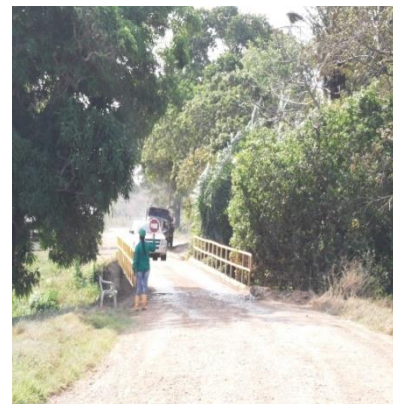
En varios tramos de las vías del bloque cubiro hay presencia de motociclistas ,en los planos de diseños del presente informe final se proyectaran el tipo de señal indicada

En varios sitios puntuales hay presencia de peatones y algunos sitios falta la respectiva señal, en los planos de diseños del presente informe final se proyectaran el tipo de señal indicada

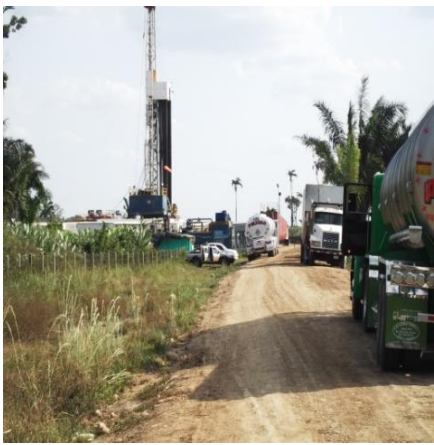
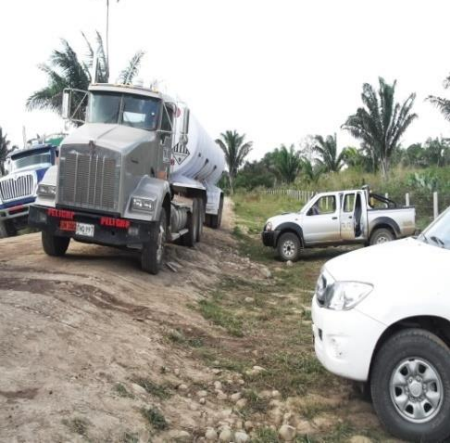
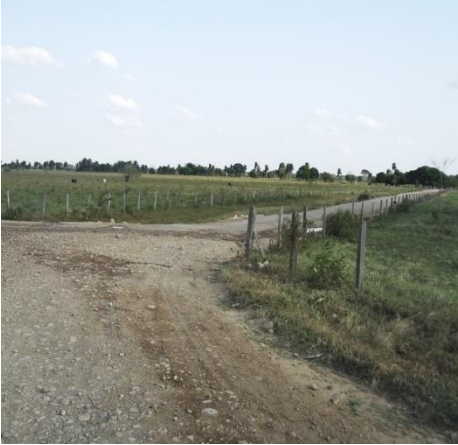
| REGISTRO FOTOGRAFICO | | Fuente: El Autor |
|---|---|---|
| <p>En la entrada a los pozos del bloque cubiro hay parqueo de trato mulas, carro tanques, vehículos livianos falta señales informativa de parqueo, en los planos de diseño del presente informe final se proyectó la señal indicada.</p> | | <p>En las vías del Bloque cubiro hay accesos a fincas, pozos, caseríos sin ningún tipo señal. en los planos de diseños del presente informe final se proyectaron el tipo de señal indicada</p> |

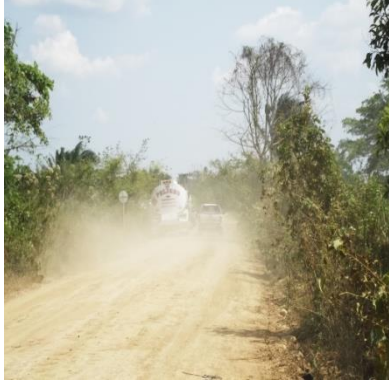
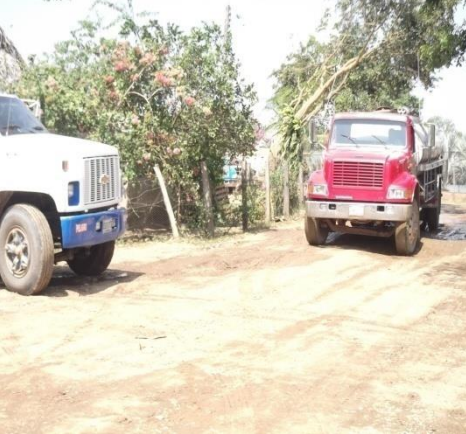
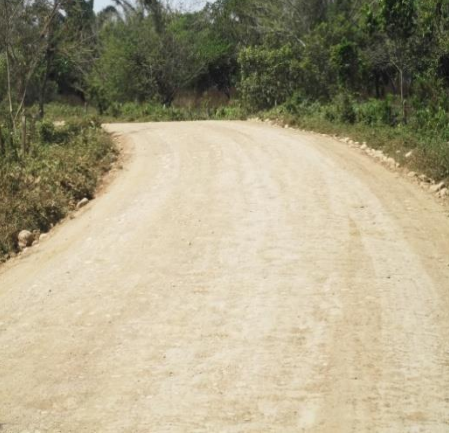
| REGISTRO FOTOGRAFICO | | Fuente: El Autor |
|---|---|---|
| <p>En varios tramos de las vías del bloque cubiro se puede apreciar la contaminación por polvo en el presente informe final se describe las recomendaciones</p> | <p>En las vías del Bloque cubiro hay accesos a fincas, pozos, caseríos sin ningún tipo señal , en los planos de diseños del presente informe final se proyectaron el tipo de señal indicada</p> | <p>En las vías del Bloque cubiro hay curvas pronunciadas sin ningún tipo señal ver los diseños del presente informe final, en los planos adjuntos.</p> |

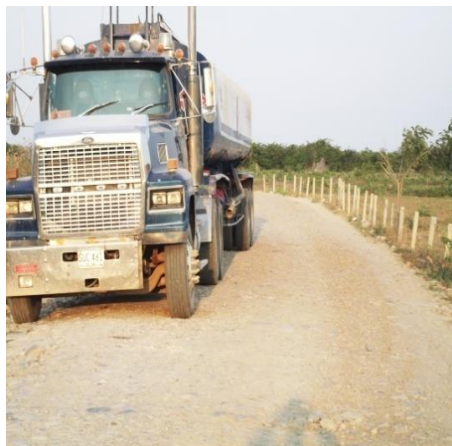
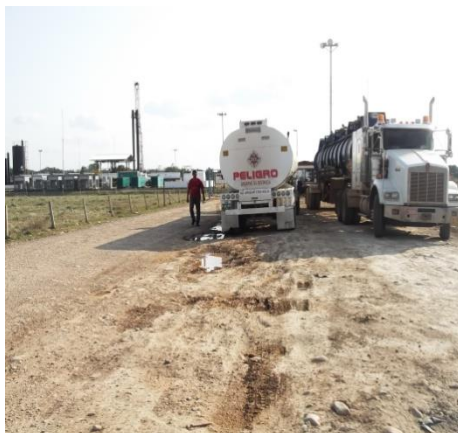
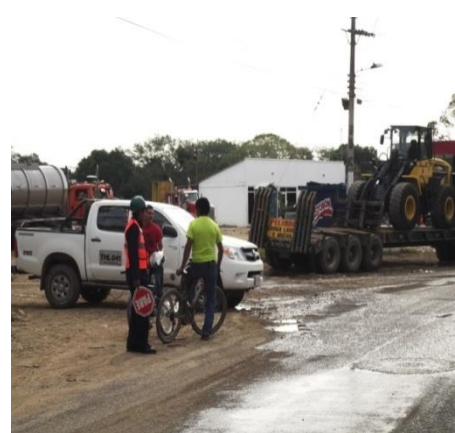
En la vías del bloque cubiro hay presencia de vehículos pesados, hay deficiencia de señales informativas, en los planos de diseños del presente informe final se proyectaron el tipo de señal indicada.

En Municipio Trinidad en la vía circunvalar en la Bomba la Granja k0+000 ver plano diseño del presente informe final las señales y/o tabla No 1 del anexo No1, señales recomendadas (Paletero No1)

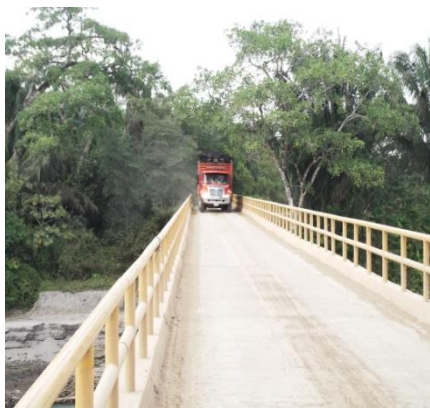
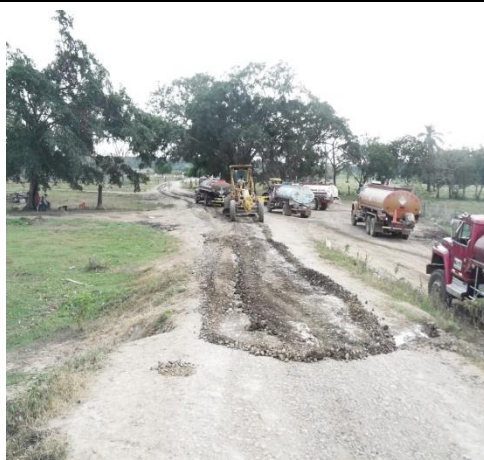
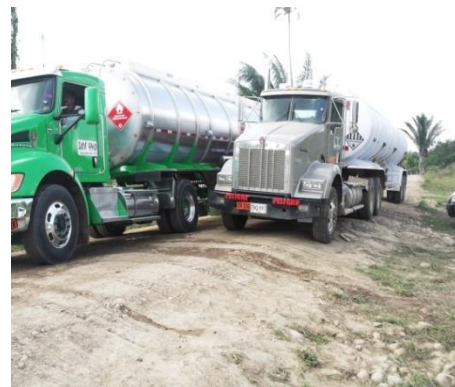
Puente petrolero, le falta algunas señales verticales, en los planos de diseños del presente informe final se proyectaran el tipo de señal indicada

Tramos de vías del bloque cubiro con deficiencia de señales, en los planos de diseños del presente informe final se proyectaron el tipo de señal indicada.

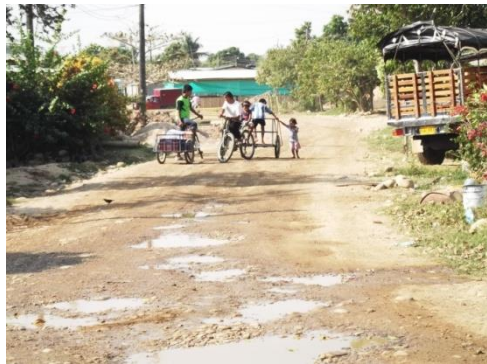
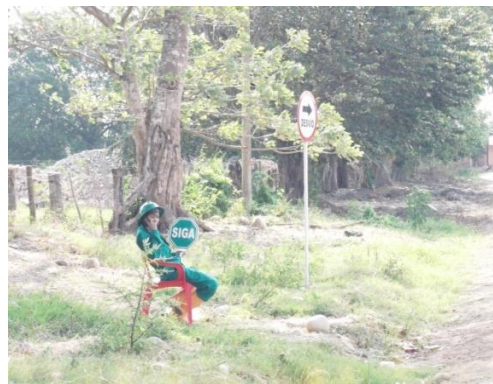
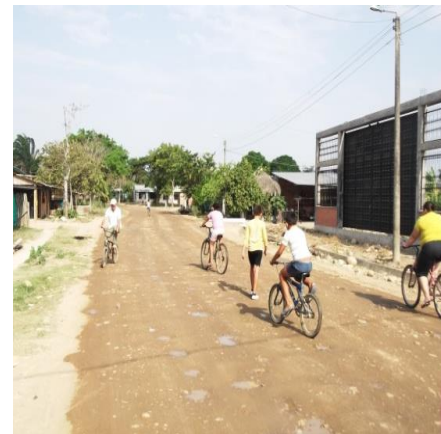
Entrada Barrio San Jorge, ver plano diseño y tabla No 1 del anexo No 1, señales recomendadas

Paletera entrada barrio San Jorge, ver plano diseño y tabla No 1 del anexo No 1, señales recomendada

Barrio Cristo Rey, peatones, ciclistas en la vía, cooperativa transporte de Trinidad ver plano diseño y tabla No 1 del anexo No 1, señales recomendadas

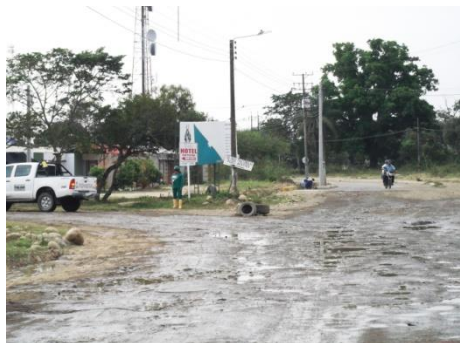
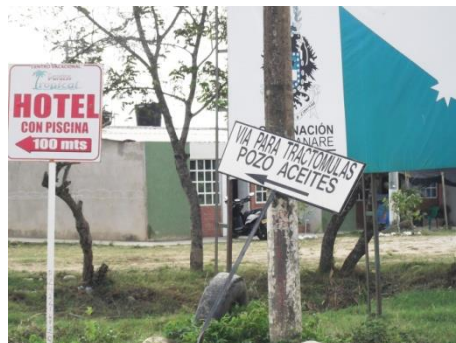
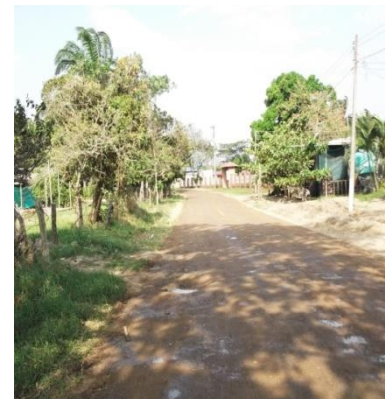
(cruce) K0+100 vía, circunvalar y centro de Trinidad ver plano diseño y tabla No 1 del anexo No 1, señales recomendadas (Paletero No 2)

(cruce) K0+100 vía, circunvalar y centro de Trinidad únicas señales existente, ver plano diseño y tabla No 1 del anexo No 1, las señales recomendadas

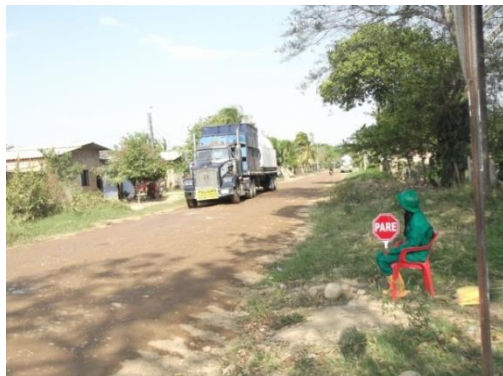
Entrada Barrio San Jorge , ver plano diseño y tabla No 1 del anexo No1, señales recomendadas

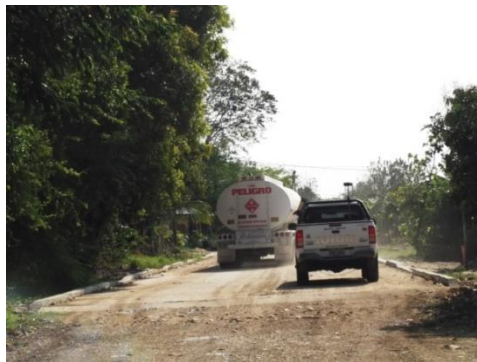
Tramo de la vía circunvalar en Pavimento Rígido K0+800, ver plano diseño y tabla No 1 del anexo No1

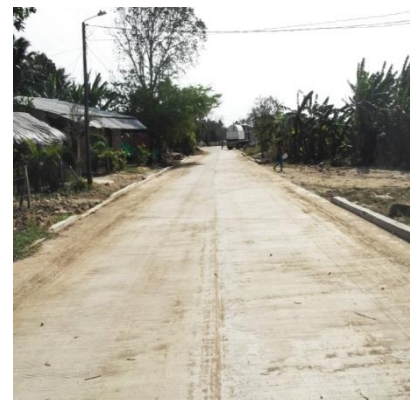
Tramo de la vía circunvalar en Pavimento Rígido , ver plano diseño y tabla No 1 del anexo No1

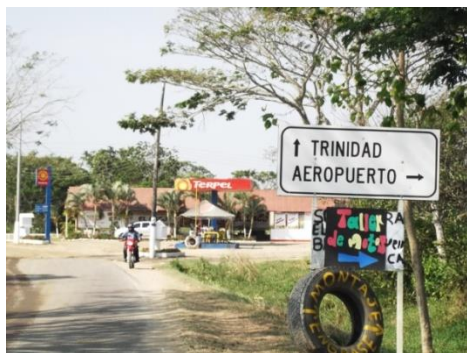
Bomba el lago k1+030, ver plano diseño y tabla No 1 del anexo No1

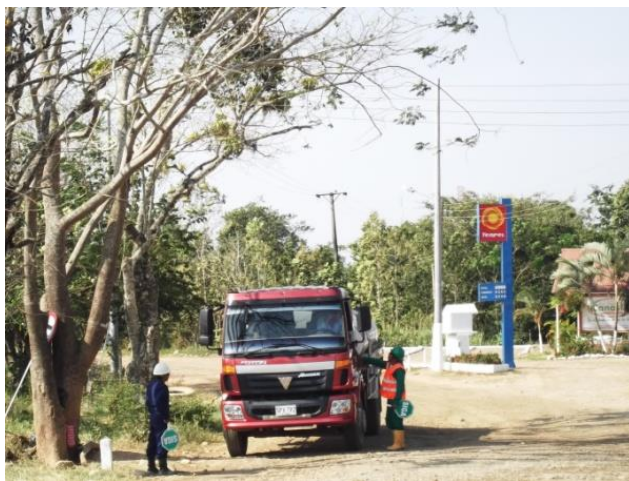
Paleteros ubicados en la Bomba el lago tabla No 1 del anexo No1,
