PASANTÍA COMO AUXILIAR DE SUPERVISIÓN TÉCNICA CONSTRUCCIÓN  
ETAPA II AVIUM TUNJA

UNIVERSIDAD SANTO TOMÁS  
DIVISIÓN DE ARQUITECTURA E INGENIERÍAS  
FACULTAD DE INGENIERÍA CIVIL  
TUNJA  
2021

Trabajo de grado en la modalidad de pasantía para optar al título profesional de  
Ingeniero Civil

Asesor técnico  
Ingeniero WILDER ANTONIO ROJAS SUÁREZ  
Residente Supervisión Técnica etapa II AVIUM TUNJA

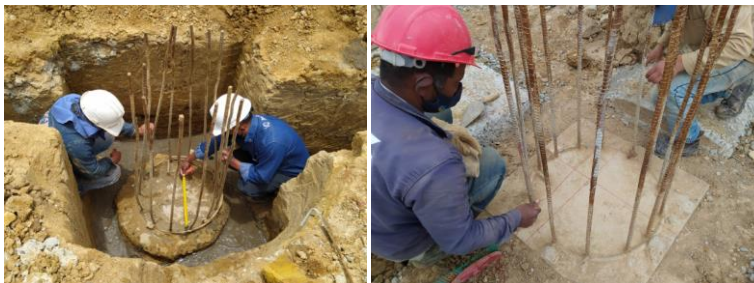
*Ilustración 4: Verificación de localización de pilotes.*

Para cada uno de los 88 pilotes y previa demarcación de los ejes, el pasante y el residente de la supervisión técnica en conjunto, realizaron la verificación de la localización de los mismos, con el fin de sugerir modificaciones (ampliaciones en uno o dos sentidos) o mantener la sección planteada en los diseños en consideración de las recomendaciones hechas el ingeniero calculista vía telefónica da un margen de tolerancia de 10 cm en la localización.

Estos hallazgos el pasante los envía en el formato diseñado por el mismo al residente de la supervisión técnica con el fin de informar al ingeniero calculista Ángel de Oro Santis para elaborar el plano récord de cimentación con las modificaciones a las que **hubo** lugar. (Ver Anexo No.1)

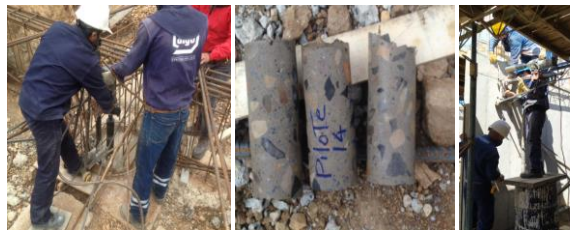
*Ilustración 5: Extracción de núcleos de concreto.*

La extracción de núcleos es realizada por el laboratorio externo López Hermanos Ltda. quienes mediante un taladro extractor de núcleos con brocas diamantadas de forma cilíndrica obtienen una muestra representativa del concreto (tres núcleos de la muestra que presenta no conformidad) de uno o varios elementos estructurales, según la **NTC 3658** los núcleos deben ser ensayados no antes de 48 horas y no más tarde de los 7 días de ser extraídos.

Como pasante auxiliar de la supervisión técnica recibía los resultados de las muestras y verificaba la edad de fallo y cuando se encontraba una muestra que no cumpliera con la resistencia nominal a la compresión además, si estas muestras no contaban con testigos se informaba a la constructora y se solicitaba realizar la

extracción de los núcleos de concreto para verificar la calidad del material; en el caso de que los resultados de los núcleos no fueran favorables desde la supervisión técnica se ordenaba la demolición de el o los elementos pertenecientes a la muestra representativa. (Ver anexo No.2)

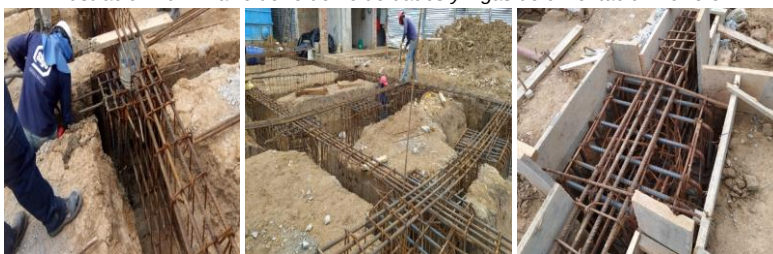
Ilustración 10: Amarre de refuerzo de dados y vigas de cimentación Torre 3

La cimentación de la torre 3 del proyecto AVIUM TUNJA está compuesta por dados de cimentación sobre los pilotes y vigas de cimentación.

Los dados de cimentación se armaron de acuerdo a las especificaciones de diseño, se contaba inicialmente con 3 tipos de dados de cimentación Tipo 1 (90 cm x 90 cm) Tipo 2 (100 cm x 100 cm) y tipo 3 (110 cm x 110cm), sin embargo, surgieron modificaciones en obra debido a la localización de pilotes previamente evaluada (Ver anexo 1).

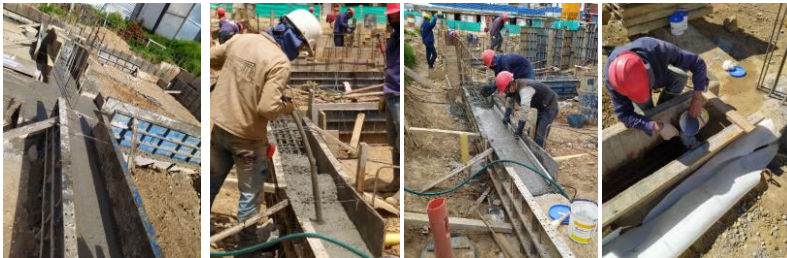
*Ilustración 11: Fundida de dados y vigas de cimentación*

Después y dependiendo del resultado que este ensayo arrojase se autorizaba a fundir, si no se lograba el asentamiento de diseño, se rechazaba la mezcla y no se autorizaba el vaciado hasta que el asentamiento estuviera en el rango de diseño; en el caso de la cimentación de la torre 3 el contratista realizaba el vibrado para lograr eliminar los vacíos en el concreto, verificaba niveles y con boquillera lograba el acabado del elemento. En cuanto a las vigas fundidas en diferentes etapas el contratista realizaba aplicación de un puente adherente entre el concreto ya fundido y el concreto que se iba a fundir.

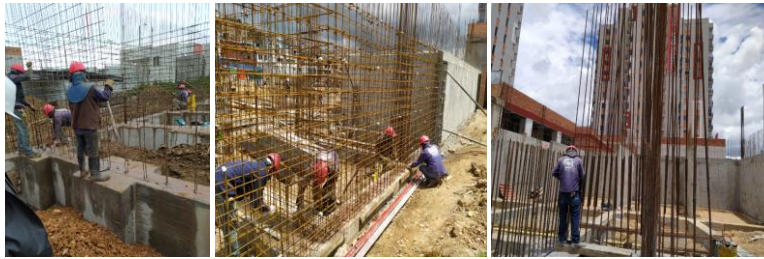
*Ilustración 16: Instalación de refuerzo de muros*

Desde la cimentación en nivel N-7.65 se habían instalado los arranques de los muros para sótano 2 en la base de las vigas de cimentación, por lo que el refuerzo vertical se amarraba de acuerdo a los diseños y en caso de estar especificado en los planos, también se instalaba refuerzo horizontal en algunos muros; como auxiliar de la supervisión técnica, se verificaba la verticalidad de los elementos, el traslape requerido entre mallas y el amarre de los ganchos y si era necesario, la instalación de refuerzo vertical y horizontal, previo a la instalación de los distanciadores y de la formaleta para el encofrado y posterior fundida.

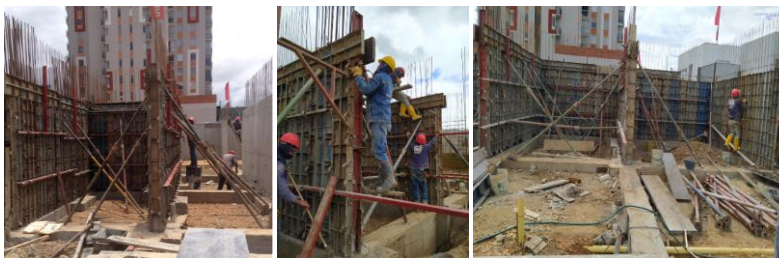
*Ilustración 17: Encofrado de secciones*

El pasante revisaba la instalación de los distanciadores entre el acero de refuerzo y la formaleta para garantizar el recubrimiento de diseño, también se verificaba la verticalidad del elemento, la instalación de corbatas tensoras y chapas y los niveles para autorizar la fundida.

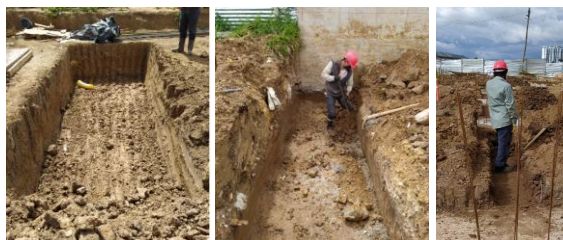
*Ilustración 18: Excavación cimentación plazoleta 3.*

Como pasante auxiliar de la supervisión técnica se realizó verificación de las dimensiones de las excavaciones (base, ancho y profundidad) y los niveles y autorizó en algunas zapatas la instalación de concreto ciclópeo hasta la altura requerida dependiendo el tipo de zapata.

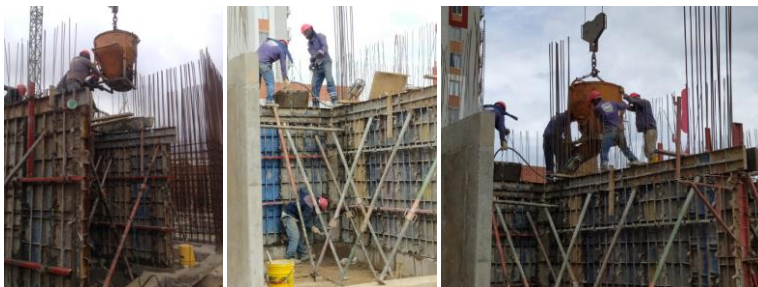
*Ilustración 19: Fundida de muros.*

Una vez se comenzaba la fundida de los elementos, el contratista realizaba el vibrado de los elementos teniendo en cuenta no excederse para evitar segregación de los materiales y el golpeteo mediante el uso de martillo de goma, para lograr un adecuado proceso constructivo y evitar “hormigueos” o segregaciones de los materiales que requirieran reparaciones.

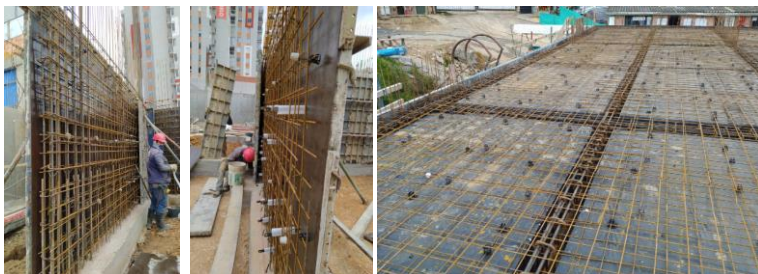
*Ilustración 20: Instalación de distanciadores.*

Como auxiliar se verificaba que los elementos estructurales contaran con la instalación de los distanciadores para evitar que el acero de refuerzo al momento del vaciado del concreto se recargara en alguna cara del elemento y así evitar exposición del acero de refuerzo o un mal acabado en el elemento

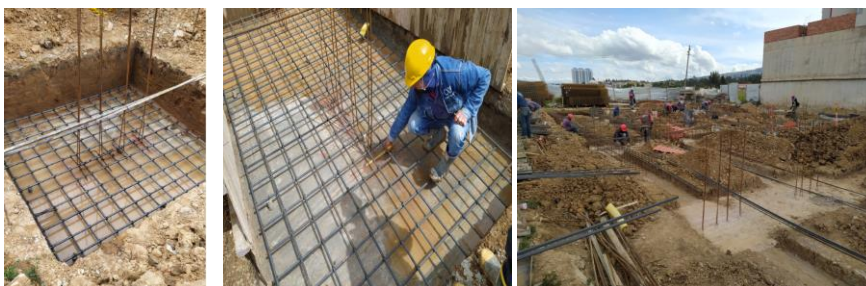
*Ilustración 23: Amarre de refuerzo cimentación plazoleta 3.*

Como pasante de la supervisión técnica, se realizó la revisión de los refuerzos de los elementos estructurales (longitud del refuerzo, cantidad de barras, distancia, diámetro, cantidad de estribos, localización) de acuerdo a los diseños y especificaciones de los planos garantizando el cumplimiento de cada uno de los detalles antes mencionados. (Ver anexo No. 4)

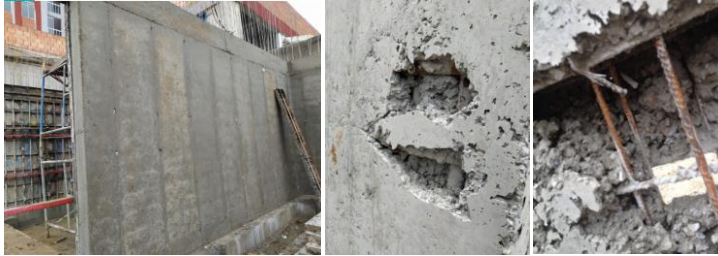
Ilustración 26: Revisión de elementos fundidos.

La supervisión técnica (residente de la supervisión y auxiliar de la supervisión) realizaban esta actividad el día siguiente de la fundida de los elementos cuando se comenzaba a desencofrar, en esta actividad se verificaban las dimensiones de los elementos, la planicidad, si presentaban segregaciones u hormigueos y se daban las directrices para realizar las reparaciones, cuando se encontraban sectores con hormigueos superficiales se solicitaba reparación con mortero 1:1 pero si se encontraban sectores con segregaciones que dejaban el acero expuesto el contratista debía realizar la reparación con el mortero de reparación previamente autorizado en el comité.

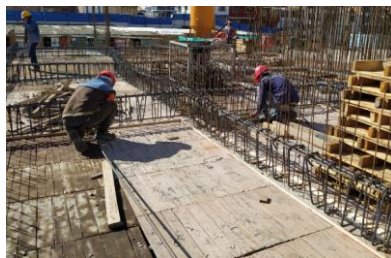
*Ilustración 29: Replanteo N-3.65.*

Desde la supervisión técnica (residente de la supervisión y auxiliar de la supervisión) se realizó revisión del replanteo, verificación de dimensiones y localización de las vigas y muros que continúan en este nivel estructural y conforman el sótano 1, este nivel estructural presenta la misma conformación que el nivel N-6.65, en algunos casos los arranques de los muros quedaban por fuera del muro replanteado por lo que se solicitaba se retirara el acero que había quedado por fuera y se reinstalara mediante anclajes para poder brindar continuidad a la estructura.

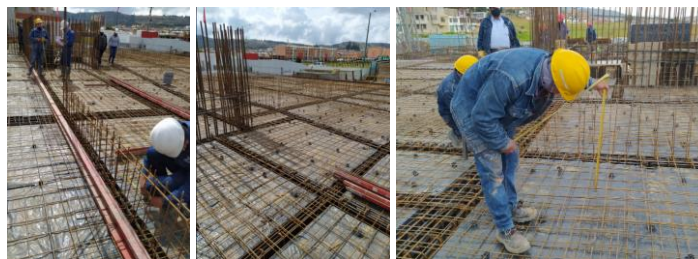
*Ilustración 30: Refuerzo en elementos de entrepiso.*

Es de anotar que en este nivel estructural no se realizó instalación de tubería para sistema de drenaje, ya que en los diseños este nivel carece de drenaje.

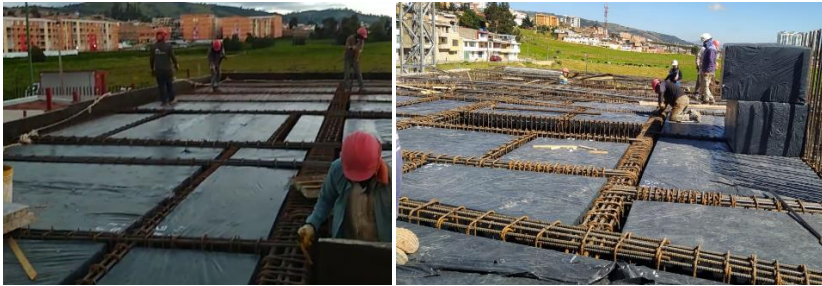
*Ilustración 31: Instalación de casetón.*

En el proyecto AVIUM Tunja en el nivel N-3.65 se contaba con una losa aligerada la cual evita generar más peso en la estructura, para el proceso de instalación, el casetón de icopor lo suministraba una empresa local de Tunja y ellos mismos se encargaban de dejar completamente asegurado el casetón en los bocales, si desde la supervisión técnica se observaban inconsistencias con estos elementos (mayor o menor dimensión) se solicitaba fuera arreglado para aprobar su instalación.

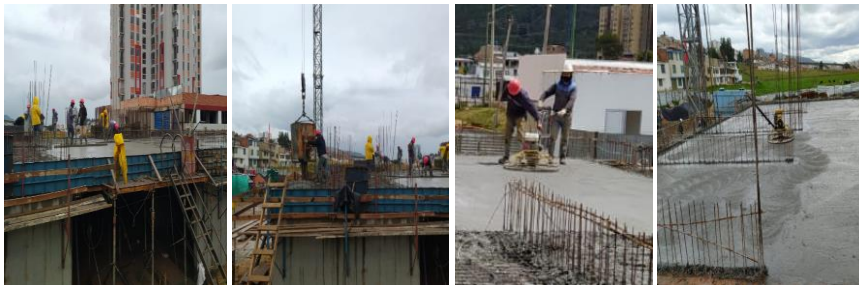
*Ilustración 32: Fundida de elementos de entepiso N-3.65.*

Previo al vaciado de concreto el pasante de la supervisión técnica realizó la verificación del asentamiento mediante el ensayo del cono de Abrams para autorizar el suministro, el contratista realizó el vibrado de los elementos y la nivelación, para el acabado de la placa de este nivel se realizó quema mediante el uso de helicóptero de allanado.

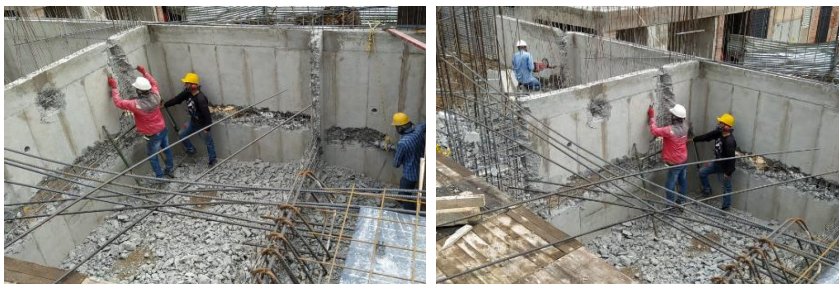
*Ilustración 33: Demolición de elementos estructurales.*

El pasante de la supervisión técnica verificó que estos elementos fueran demolidos con demoledor de bajo impacto para evitar que la cimentación sufriera algún daño por el impacto y vibración del demoledor; se realizó la demolición con cuidado de preservar los arranques de los muros para poder reemplazar la malla y fundir nuevamente los elementos.
