TRABAJO SOCIAL COMO RESIDENTE DE INTERVENTORÍA POR PARTE DE  
LA SECRETARÍA DE OBRAS PÚBLICAS DEL MUNICIPIO DE TUTA BOYACÁ

UNIVERSIDAD SANTO TOMAS  
FACULTAD DE INGENIERÍA CIVIL  
TUNJA  
2015

Informe de Trabajo Social para optar por el título de:  
INGENIERO CIVIL

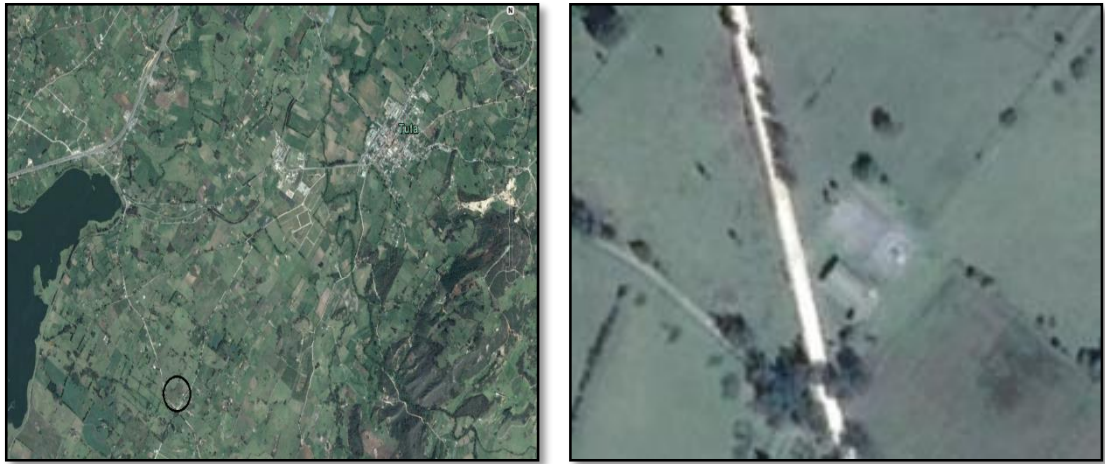
**Figura 4: Ubicación del salón comunal Santa Teresa.**

**4.1.1 Etapa preliminar del cerramiento.** El predio del Resguardo Santa Teresa está localizado al suroeste de la cabecera municipal de Tuta, con coordenadas geográficas 5°40' 28,40"N y 73°14'53,85" O. En las figuras 4 y 5 se muestran la ubicación y condiciones iniciales. cuenta con un salón comunal y cultural, dos aulas de clase, una cancha de microfútbol y baloncesto, un pequeño parque infantil y zonas verdes, los cuales estaban delimitados por una cerca de alambre de púas en algunos de sus costados, por lo que facilitaba el fácil ingreso a cualquier persona.

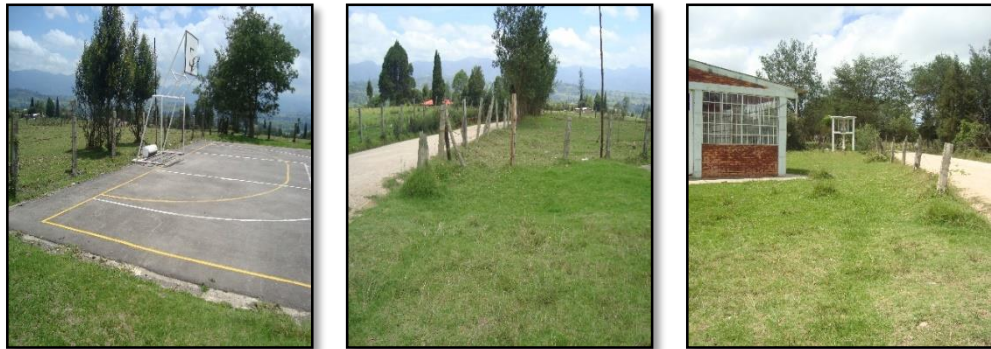
**Figura 5: Condiciones iniciales del predio.**

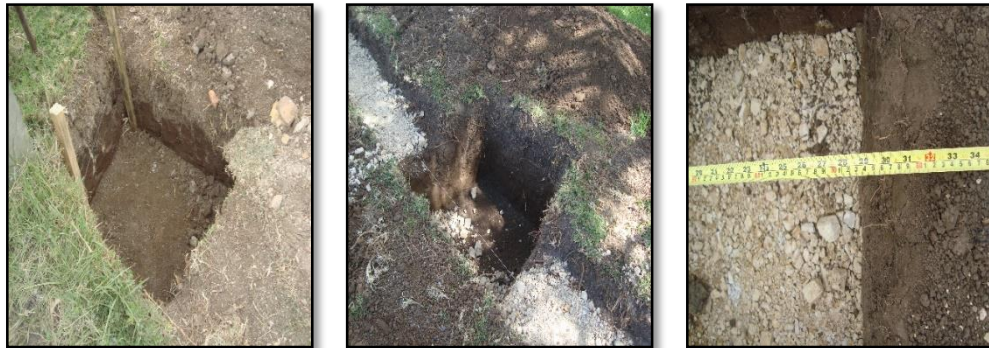
**Figura 6: Excavaciones manuales para zapatas.**

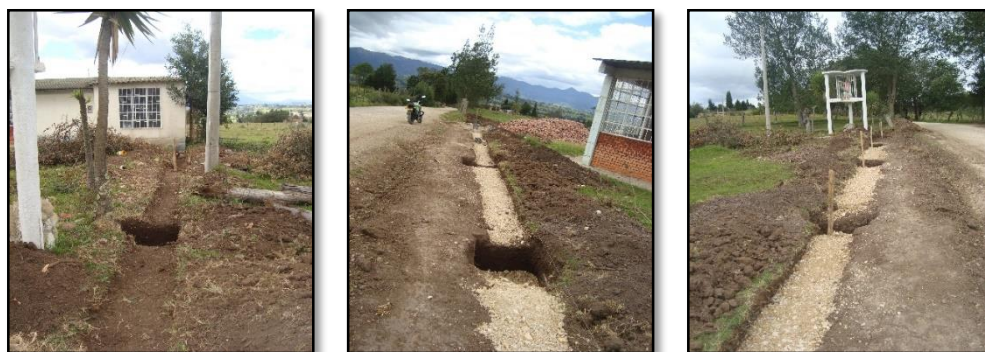
**Figura 7: Excavaciones manuales para vigas de amarre.**

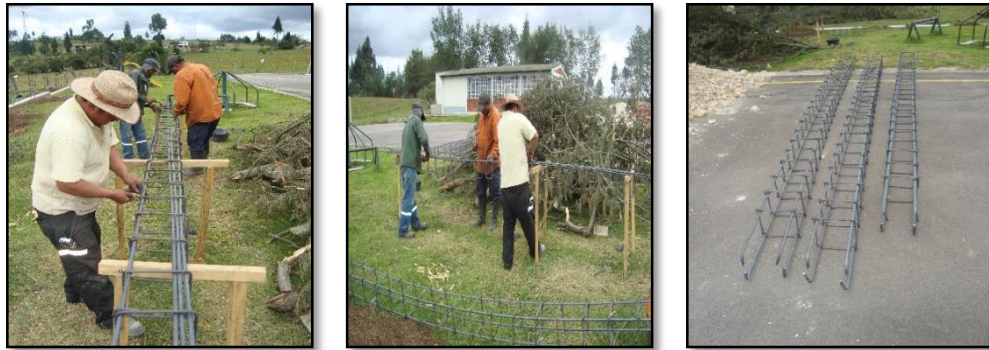
**Figura 8: Figurado de acero para vigas de amarre y columnetas.**

**4.1.2.2 Instalación de acero 60000 PSI.** Realización del figurado e instalación del acero por parte de los trabajadores de obra, ejecutado en zapatas y vigas de amarre. Se verifican las longitudes de desarrollo para flejes instalados en zapatas, vigas y columnetas de confinamiento, y amarres de traslapeo del 10% de la longitud total de la varilla para el refuerzo longitudinal de las vigas. Se inspecciona además que se encuentren totalmente interconectados todos los elementos pertenecientes a la cimentación y estén amarrados correctamente, por medio de alambre negro. A continuación se muestran dichos parámetros para esta etapa de la construcción del cerramiento:

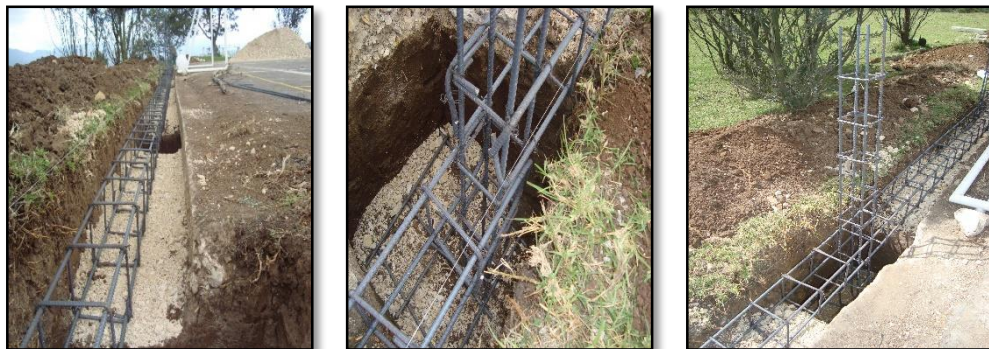
**Figura 9: Instalación de acero para vigas de amarre y columnetas.**

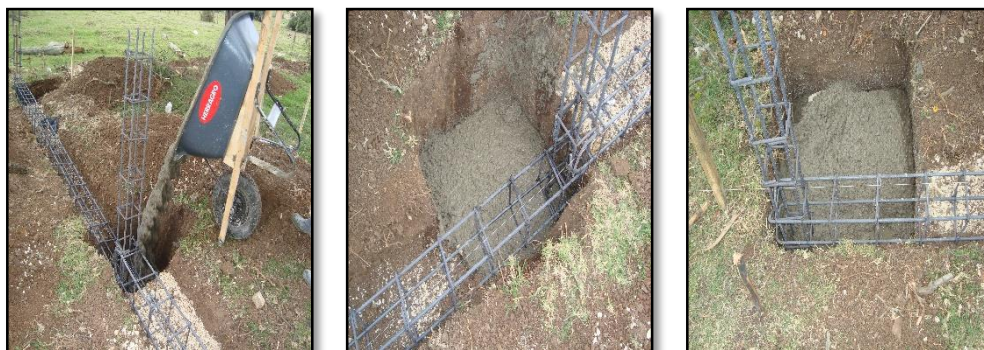
**Figura 10. Elaboración de zapatas en concreto 3000 PSI.**

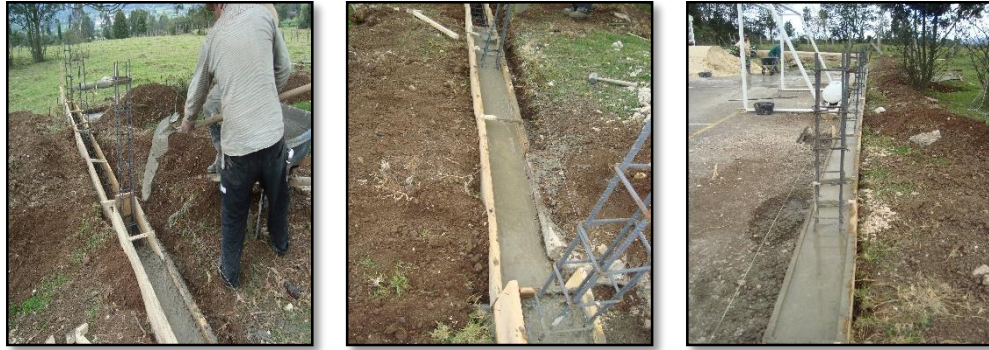
**Figura 11: Elaboración de vigas en concreto 3000 PSI.**

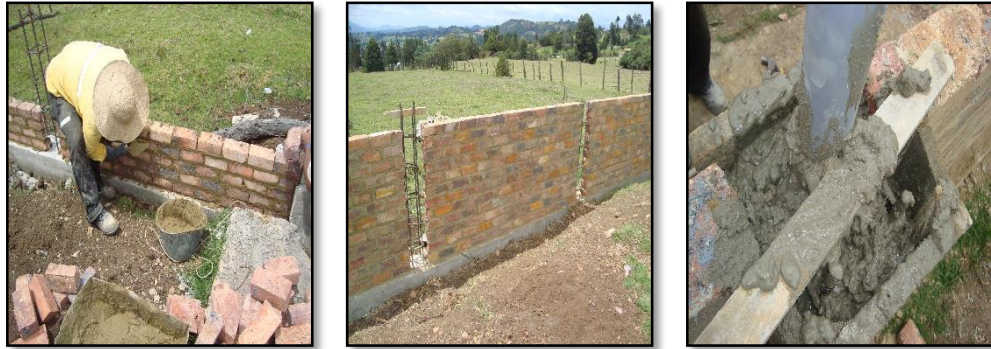
**Figura 12. Construcción del muro en mampostería confinada.**

**4.1.2.4 Construcción de muro en mampostería confinada.** Se realiza por parte de los maestros de la obra, lo correspondiente a la construcción de mampostería confinada sobre la estructura de cimentación en concreto reforzado, para esta actividad se hace el uso de ladrillo tolete común de espesor igual a 12cm. Para dicha actividad se emplea mortero de pega con especificación de mezcla 1:3, para un resistencia esperada de 21Mpa – 3000 PSI. Se realiza el confinamiento mediante columnetas intermedias realizadas en concreto reforzado.

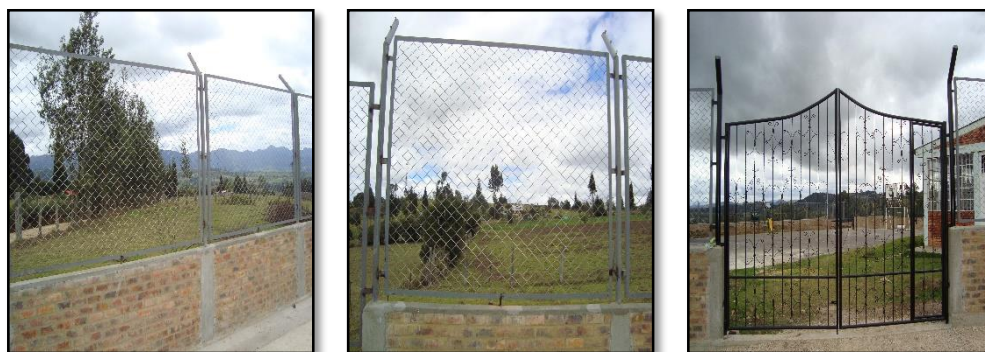
**Figura 13. Instalación de malla eslabonada y portón.**

Finalmente, se instala el portón en tubo de 2" calibre 90 en forja, incluyendo pintura anticorrosiva e instalaciones en dos hojas de 4.5 x 2 metros. Este va anclado a dos tubos de agua negra de 4" que se cargaron con concreto para estabilizar el portón.

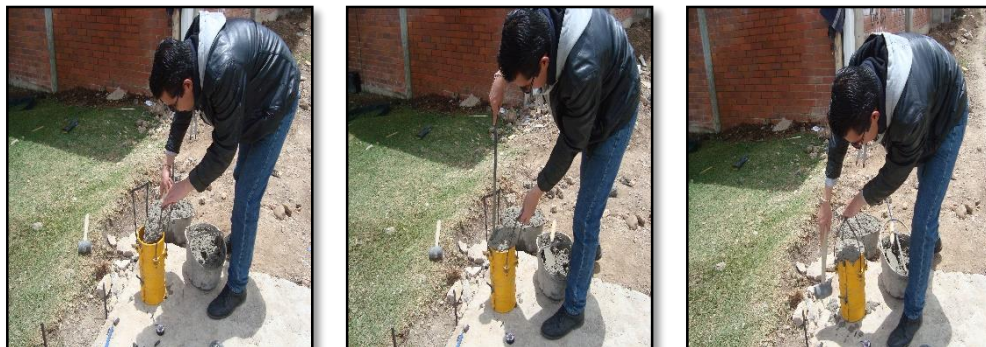
**Figura 14. Elaboración de cilindros para muestras de concreto - cerramiento.**

totalmente en agua durante 14 y 28 días. Posteriormente se sacaron para ser llevados al laboratorio, donde se determinó la resistencia a la compresión  $f'_c$  según datos de la máquina y parámetros de los cilindros como pesos, diámetros y alturas. En las figuras 14 y 15, puede observarse la toma de dichos cilindros de concreto en campo, y la posterior fallada en el laboratorio.

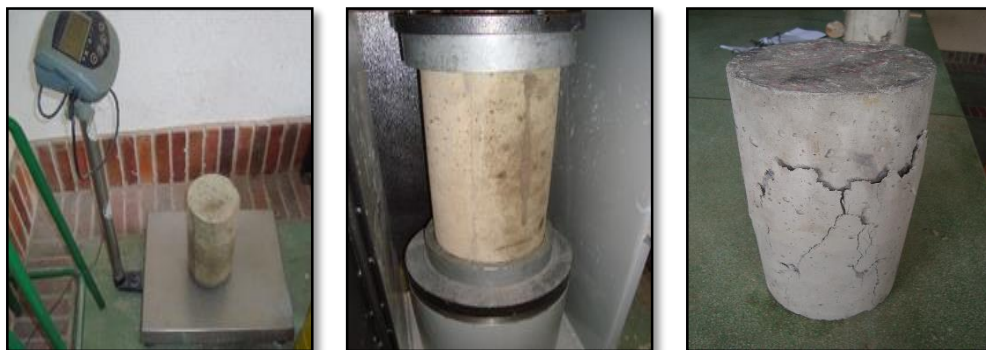
**Figura 15. Fallada de cilindros de concreto en laboratorio - cerramiento.**

**Nota:** Los resultados de la resistencia a la compresión de los cilindros según las dimensiones de cada cilindro, peso y carga arrojada por la máquina, se muestran en el ANEXO D. Donde se evidencia que los resultados son óptimos y que el concreto instalado cumplió con la resistencia requerida.

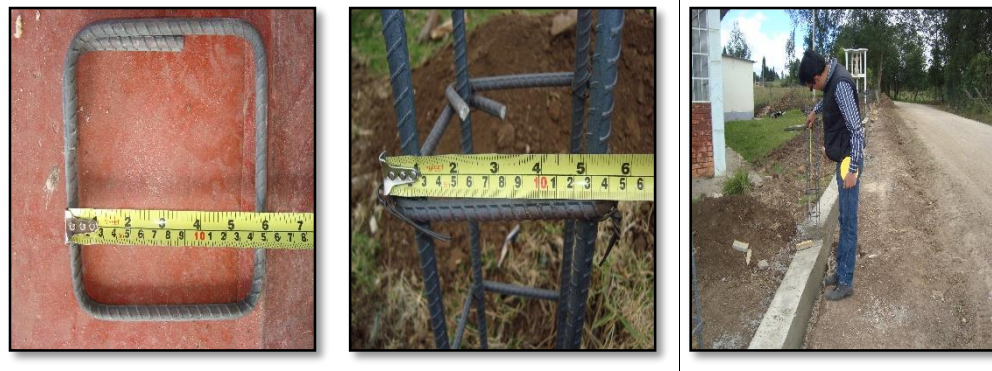
**Figura 16. Verificación parámetros de instalación de aceros en columnetas.**

Los parámetros verificados anteriormente, según la NSR-10 y los capítulos aplicables, se hacen cumplir a lo largo de la construcción del muro en mampostería confinado, en la figura 17 se muestran la medición de diámetros y longitudes para refuerzo vertical en columnetas de confinamiento, y separación entre los flejes:

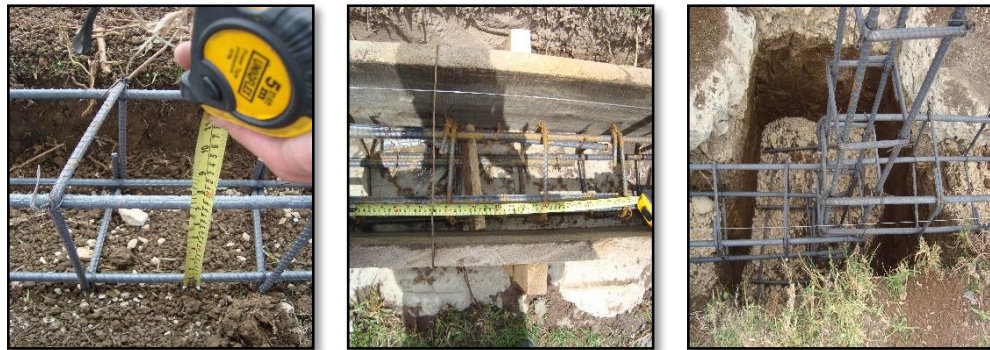
**Figura 20. Verificación parámetros de instalación de aceros en vigas.**

Los parámetros verificados anteriormente, según la NSR-10 y los determinados capítulos, se hacen cumplir a lo largo de la construcción del muro en mampostería confinado, en la figura 20 se muestran la medición de diámetros y longitudes de traslape para refuerzo longitudinal en vigas de cimentación y separación entre flejes:

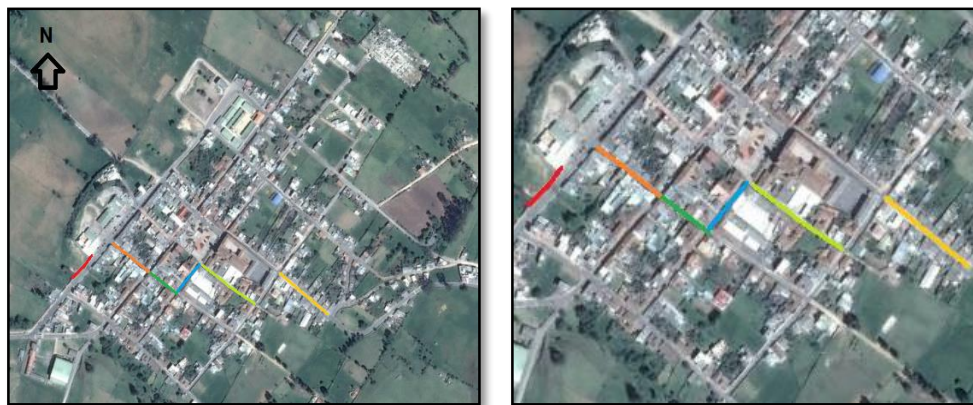
**Figura 24. Ubicación aérea construcción de andenes.**

- Calle 5 entre carreras 5 y 6
- Calle 6 entre carreras 4 y 5
- Calle 4 entre carreras 6 y 7
- Calle 4 entre carreras 7 y 8
- Carrera 6 entre calles 4 y 5
- Carrera 8 entre calles 3 y 4

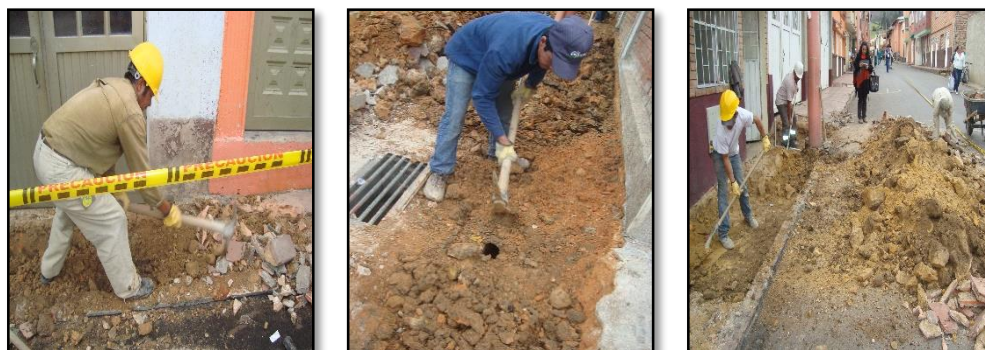
**Figura 27. Excavaciones manuales para andenes.**

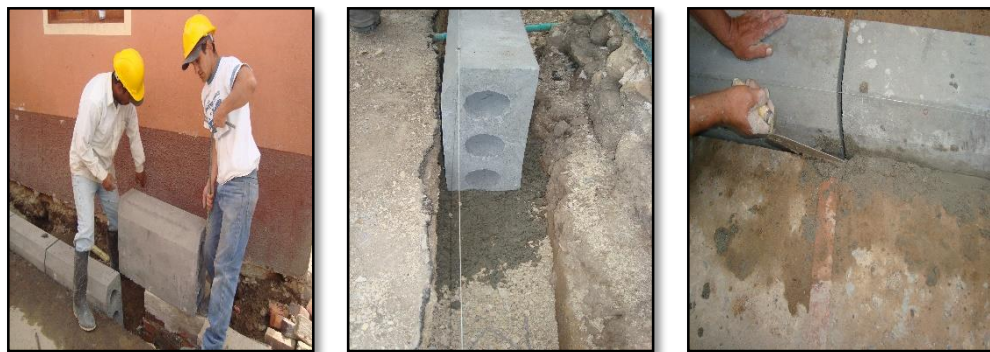
**Figura 29. Instalación en sitio de bordillos prefabricados.**

**4.2.2.2 Instalación de bordillos prefabricados.** Después de las actividades de excavación manual, se procede por parte de los trabajadores, a la instalación de bordillos prefabricados en concreto. Para esto se hace seguimiento a la indicaciones dadas en la Norma NTC 4109, como que al gran tamaño de los bordillos y su poco aligeramiento, el manejo se debe realizar con cuidado para evitar accidentes laborales por parte de los trabajadores y evitar el deterioro de estas unidades prefabricadas.

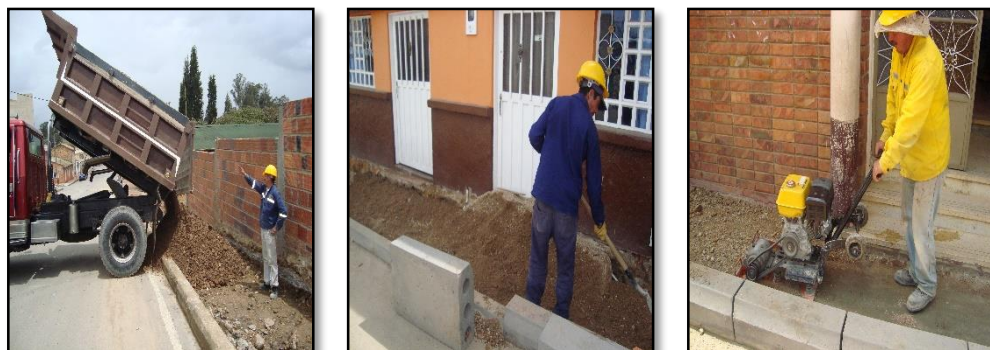
**Figura 30. Recebo compactado**

**4.2.2.3 Base en material de afirmado compactado.** Una vez instalados los bordillos prefabricados, se da inicio por parte de los maestros de la obra, al compactado de recebo, antes de proceder con la fundida de placa de concreto. Para esta actividad se recomienda atentamente que se realice mediante compactado de capas, hasta alcanzar el espesor conveniente de la base de la estructura del andén. En la tabla 13, se puede evidenciar los espesores promedios establecidos previamente para el compactado de recebo, según el tipo de bordillo que se instale.

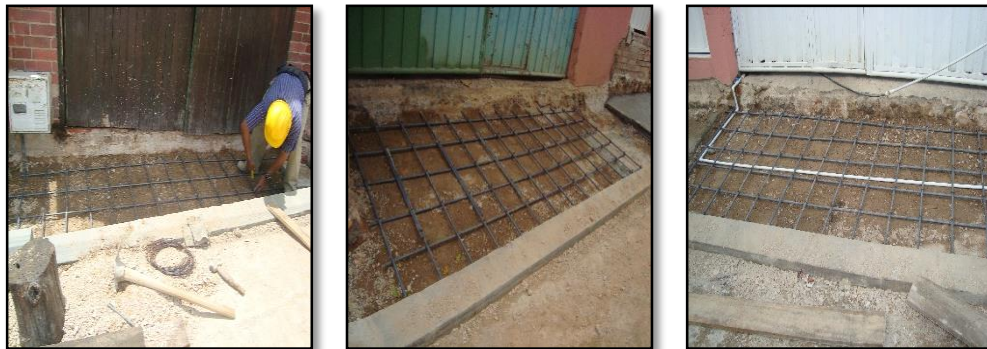
**Figura 31. Armado de acero de refuerzo para rampa de andén**

Como auxiliar de interventoría y residente de la obra, se hizo la verificación de esta etapa, para la cual se instaló por cada rampa, una parrilla acero de diámetro  $\frac{1}{2}$ ", longitudinal y transversalmente, con separación de 20 cm y recubrimiento de 4,0cm, amarrado con alambre negro. Además de esto, se inspeccionó visualmente la calidad del acero frente a fenómenos que alterasen su función, como la corrosión. En la figura 31 se puede apreciar el armado del acero para conformar la parrilla.

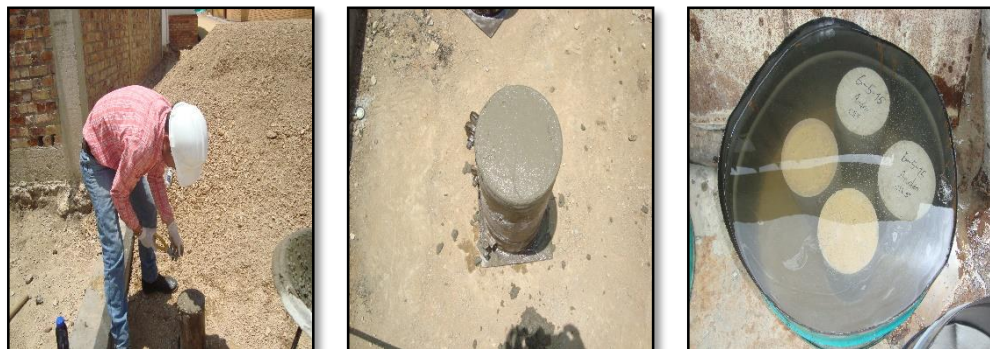
**Figura 32. Elaboración de cilindros para muestras de concreto - andenes.**

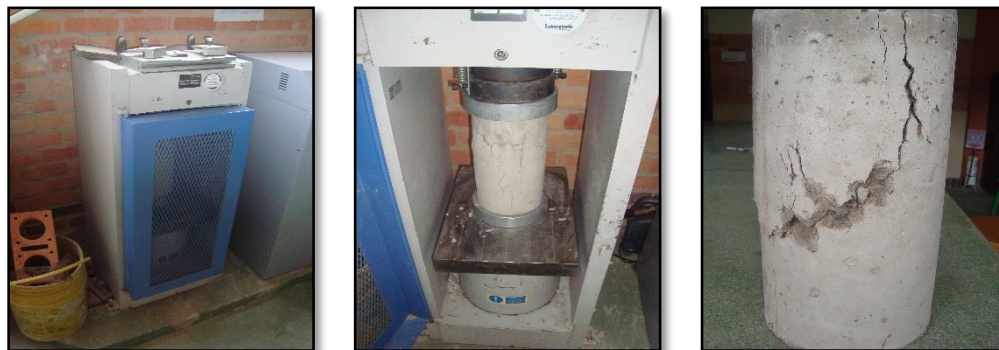
**Figura 33. Fallada de cilindros de concreto en laboratorio - andenes.**

**Nota:** Los resultados de la resistencia a la compresión de los cilindros según las dimensiones de cada cilindro, peso y carga arrojada por la máquina, se muestran en el ANEXO D. Donde se evidencia que los resultados son óptimos y que el concreto instalado cumplió con la resistencia requerida.

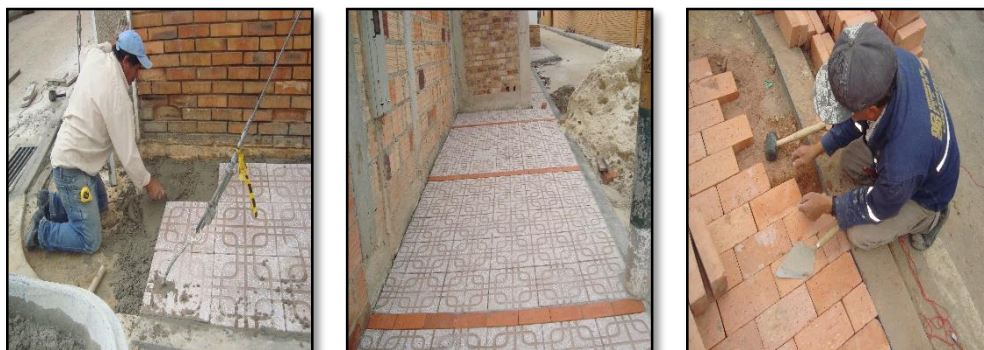
**Figura 34. Instalación de losetas y adoquines.**

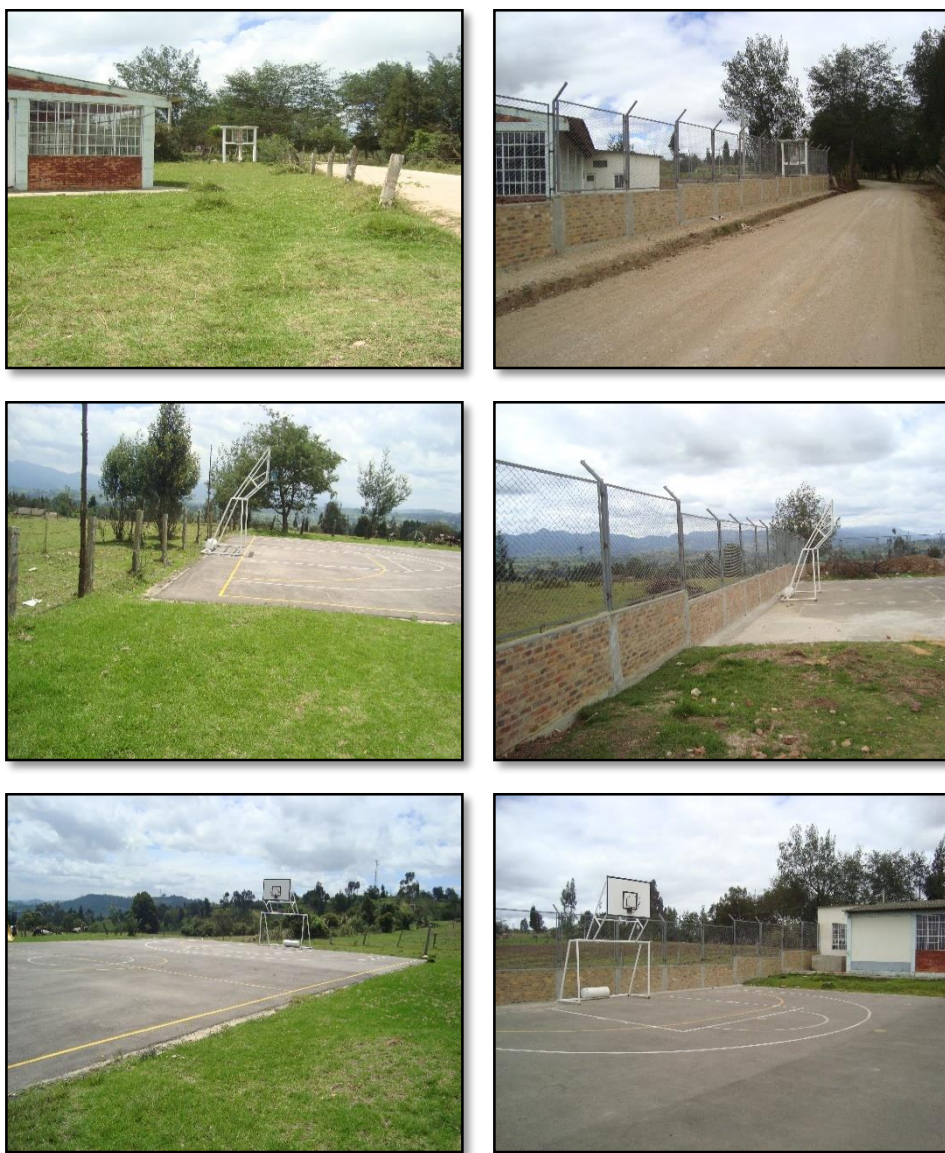
**Figura 39. Antes y después construcción del cerramiento.**

De esta manera, queda restringido el paso de personas no autorizadas, que puedan generar daño a las instalaciones, como había ocurrido previamente. Es así como se garantiza seguridad y privacidad a las personas que se encuentren en el interior. En la siguiente figura se pueden observar las fotografías más relevantes del antes y después de la construcción de este cerramiento:

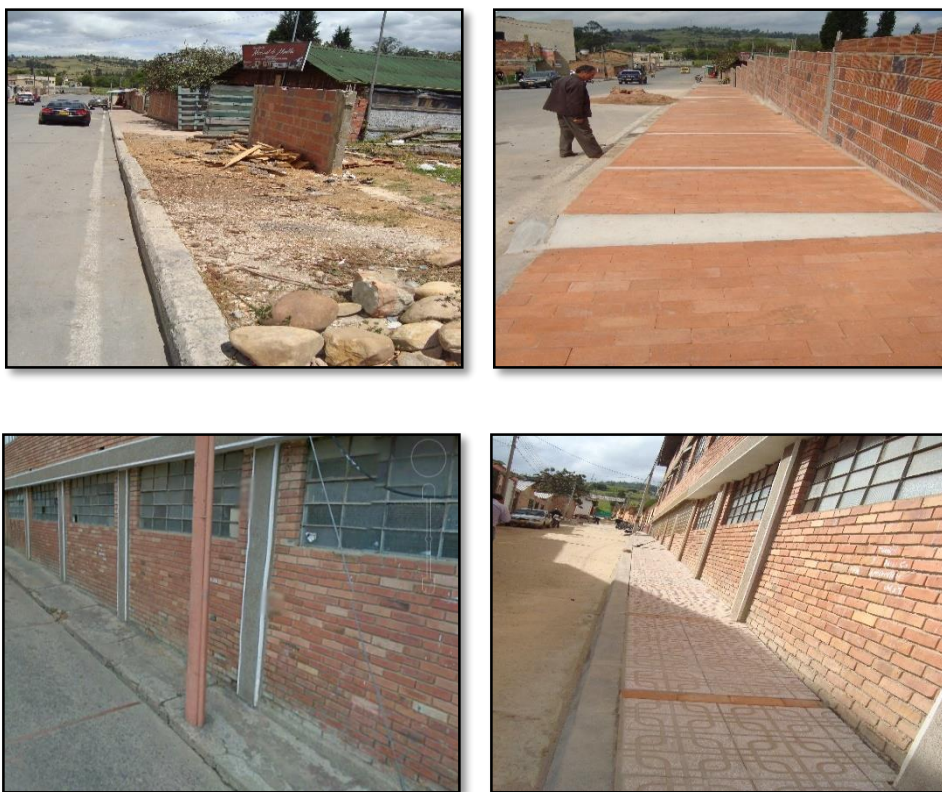
**Figura 40. Antes y después construcción de andenes**

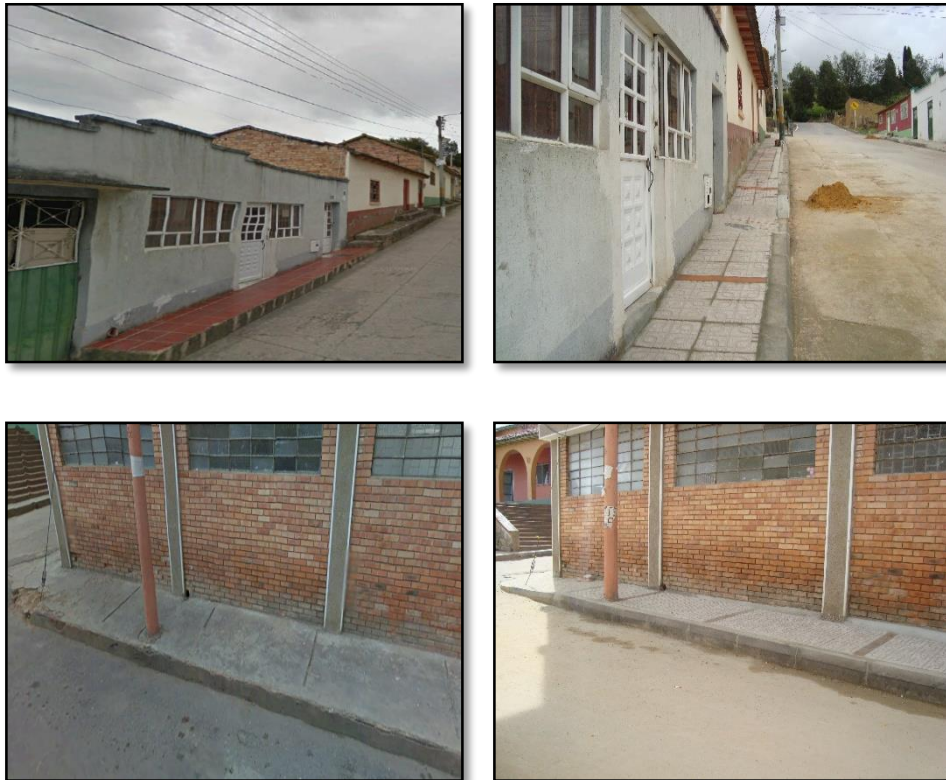
**Figura 41. Antes y después construcción de andenes.**

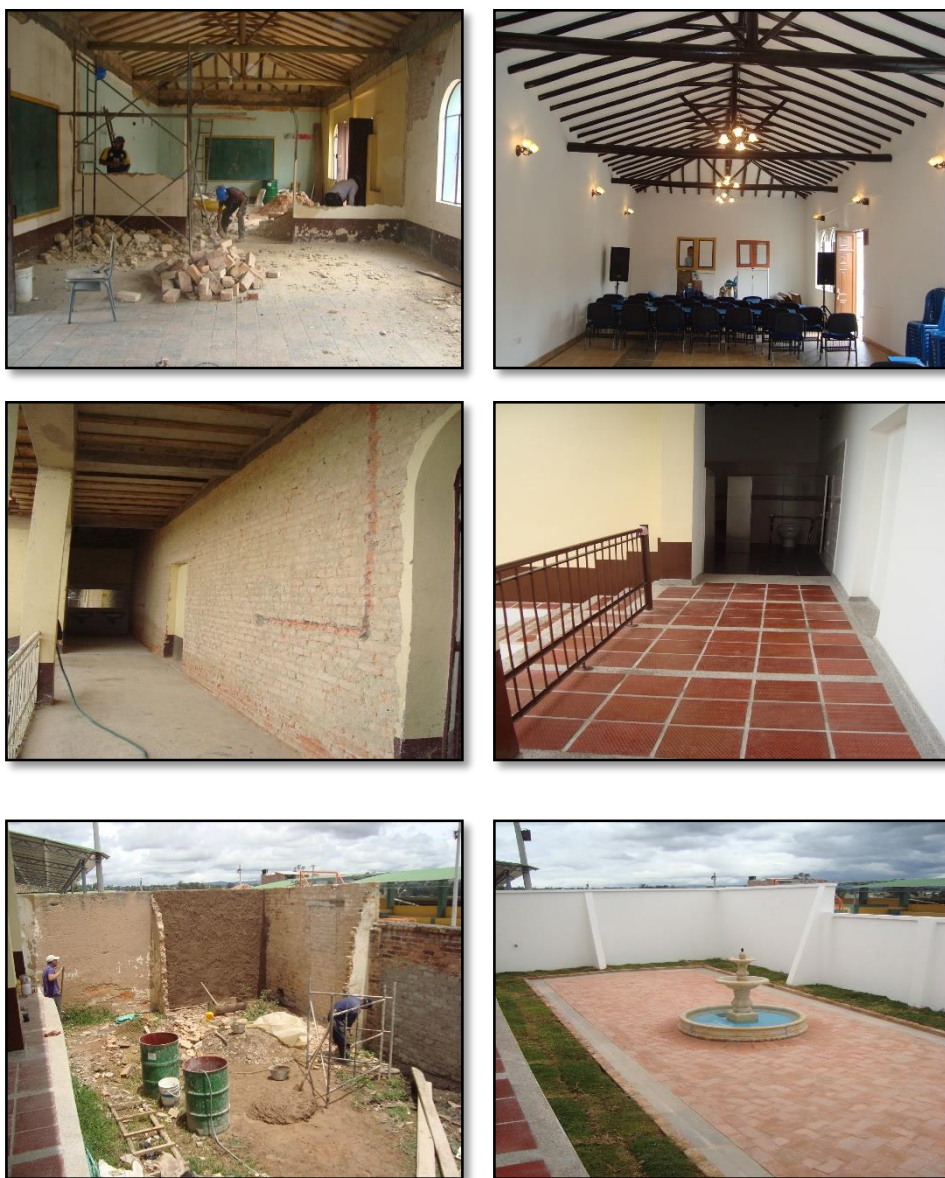
**Figura 42. Antes y después remodelación Casona.**

El estado previo a la remodelación de esta construcción, era bastante deteriorado; en cuanto a sus acabados, patologías predominantes en muros y cubiertas, como fisuras, la ausencia de baños en buen estado, patio deteriorado, entre otros.
