AUXILIAR DE SUPERVISIÓN TÉCNICA Y SEGUIMIENTO CONSTRUCTIVO DE  
UNA VIVIENDA CAMPESTRE DE 252 m<sup>2</sup> EN EL MUNICIPIO DE TUNJA,  
BOYACÁ

UNIVERSIDAD SANTO TOMÁS – SECCIONAL TUNJA

Pasantía para obtener el título de Ingeniero Civil

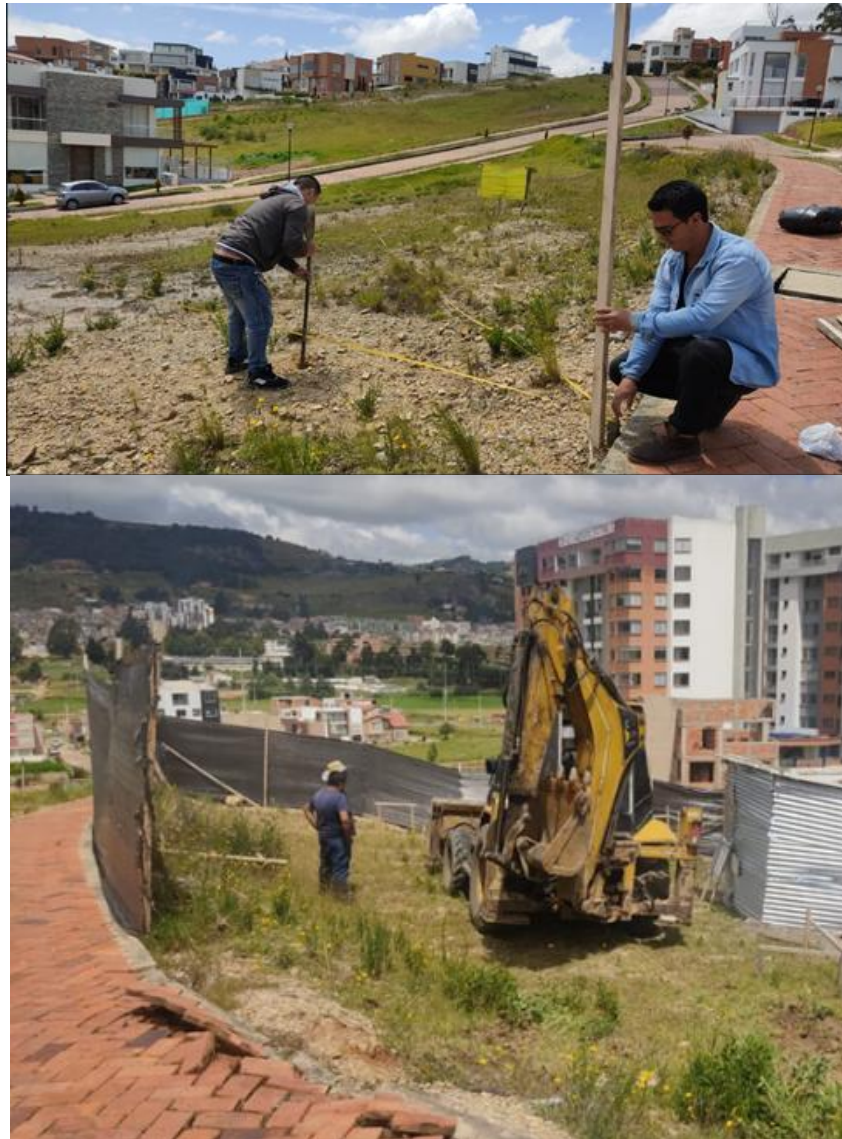
Figura 3: Plano de cimentación de la vivienda, cuadro despiece de zapatas y proceso de replanteo y excavación en el lote.

La fase de replanteo consistió en la verificación de los ejes estructurales y la ubicación de los elementos de cimentación conforme a los planos suministrados por la empresa SERVINGENIERÍA CP S.A.S. Mi labor durante esta actividad fue exclusivamente de supervisión técnica, asegurando que el personal de obra realizara la ubicación correcta de ejes, niveles y alineamientos antes del inicio de las excavaciones. El proceso se llevó a cabo siguiendo los criterios del Título C, Capítulo C.3 de la NSR-10, que establece las disposiciones generales para la ejecución de obras estructurales, garantizando la precisión en el trazo y la correcta correspondencia con los planos arquitectónicos y estructurales del proyecto. También se realizó la verificación de limpieza general del terreno y la instalación de una lona perimetral y caseta de obra, asegurando el cumplimiento de los requerimientos de seguridad y almacenamiento definidos por la Resolución 0312 de 2019.

La cimentación del proyecto se ejecutó con base en los planos estructurales, los cuales especifican zapatas aisladas y vigas de cimentación diseñadas bajo los requisitos del Título C de la NSR-10. Todas las dimensiones, refuerzos, recubrimientos (el recubrimiento del acero se aplicó conforme a lo establecido en la NSR-10, Título C, Sección C.7, que exige un recubrimiento mínimo de 75 mm en elementos de concreto en contacto directo con el suelo) y distribuciones del acero utilizados en obra corresponden estrictamente a estos planos y al cuadro oficial de despiece.

El armado del refuerzo de las zapatas y vigas de cimentación se realizó siguiendo estrictamente las disposiciones del Título C de la NSR-10, así como los detalles mostrados en el despiece estructural del proyecto. La disposición del acero, su diámetro, separación y longitud de anclaje se ajustaron al cuadro de despiece de zapatas y a los planos de cimentación, garantizando el cumplimiento de los requisitos estructurales de acuerdo con el cuadro resumen de despiece de zapatas, el acero inferior se dispuso así:

- Zapatas A-1, A-2, A-3, D-2, D-3:
  - Dirección L: 7 barras No. 5 c/0.20 m (L = 1.70 m)
  - Dirección B: 7 barras No. 5 c/0.20 m (L = 1.70 m)
- Zapatas B-4, C-5, D-1 y D-4:
  - Dirección L: 6 barras No. 5 c/0.18 m (L = 1.40 m)
  - Dirección B: 6 barras No. 5 c/0.18 m (L = 1.40 m)

El recubrimiento aplicado corresponde al establecido por la NSR-10 C.7 que exige 75 mm para acero en elementos en contacto directo con el suelo

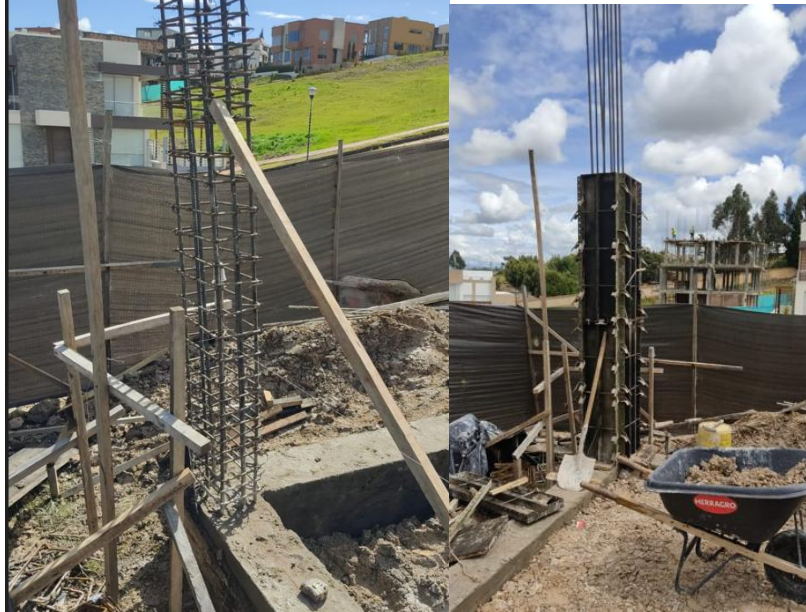
Figura 4: Armado de acero de columnas.

El armado del acero de las columnas del proyecto se realizó según el despiece especificado en los planos estructurales, garantizando el cumplimiento de los requisitos del Título C de la NSR-10, aplicables a estructuras aporticadas en concreto reforzado. Cada columna se armó con las varillas longitudinales y estribos establecidos en los planos, así como con la longitud de desarrollo necesaria para garantizar la transferencia adecuada de esfuerzos entre elementos.

Las columnas se construyeron con acero de refuerzo de diámetros No. 5 según el plano. La cuantía mínima instalada cumple los requisitos del Capítulo C.11.6.1 de la NSR-10, que exige una cuantía de refuerzo longitudinal entre el 1 % y el 4 % del área de la sección. En el proyecto no se presentaron cuantías menores al límite normativo durante la supervisión.

- Estribos No. 3 con espaciamientos diferenciados:
  - Zona confinada: 5 cm
  - Zona intermedia: 10 cm
- Amarres en forma de “U” o “cierre 135°” según norma

- Recubrimiento de 3 cm

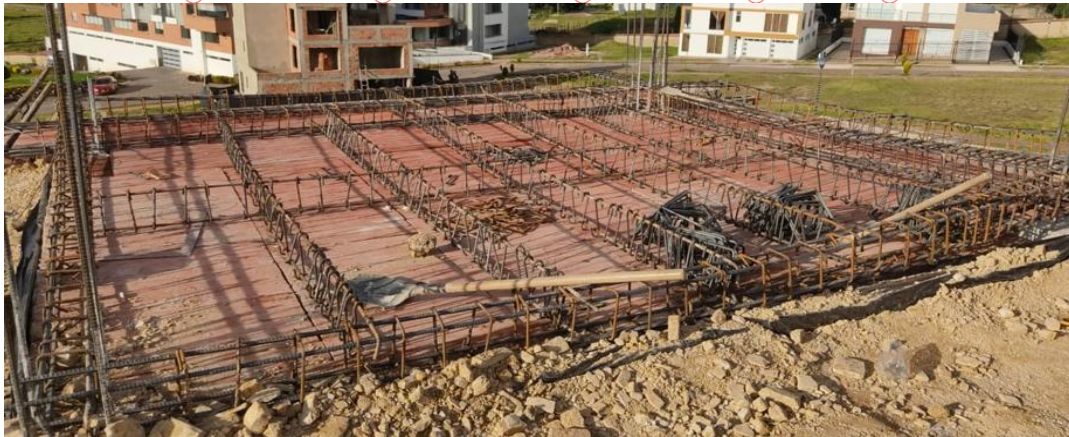
Figura 5: Despiece de vigas, planta de entrepiso y armado de vigas y viguetas.

La colocación de las vigas, viguetas y elementos de coronación se realizó conforme a los planos estructurales, que establecen el despiece, dimensiones y tipo de refuerzo para cada elemento. Estos elementos forman parte del sistema resistente aporticado del proyecto, por lo que todas las actividades se desarrollaron siguiendo los lineamientos del Título C de la NSR-10 (Ministerio de Vivienda, Ciudad y Territorio, 2010).

Dimensiones de (0.30x0.30m, 0.30\*0.40m, 0.25\*0.30m y 0.30\*0.35m)

- Varillas longitudinales No. 4 y No. 5
- Estribos No. 3 con espaciamentos diferenciados:
  - Zona confinada: 6 - 8 cm
  - Zona intermedia: 12 - 16 cm (según detalle)
- Viguetas:

Dimensiones de (0.10x0.30m)

- Varillas longitudinales No. 4
- Estribos No. 3 con espaciamentos diferenciados:
  - Zona confinada: 6 cm
  - Zona intermedia: 12 cm (según detalle)

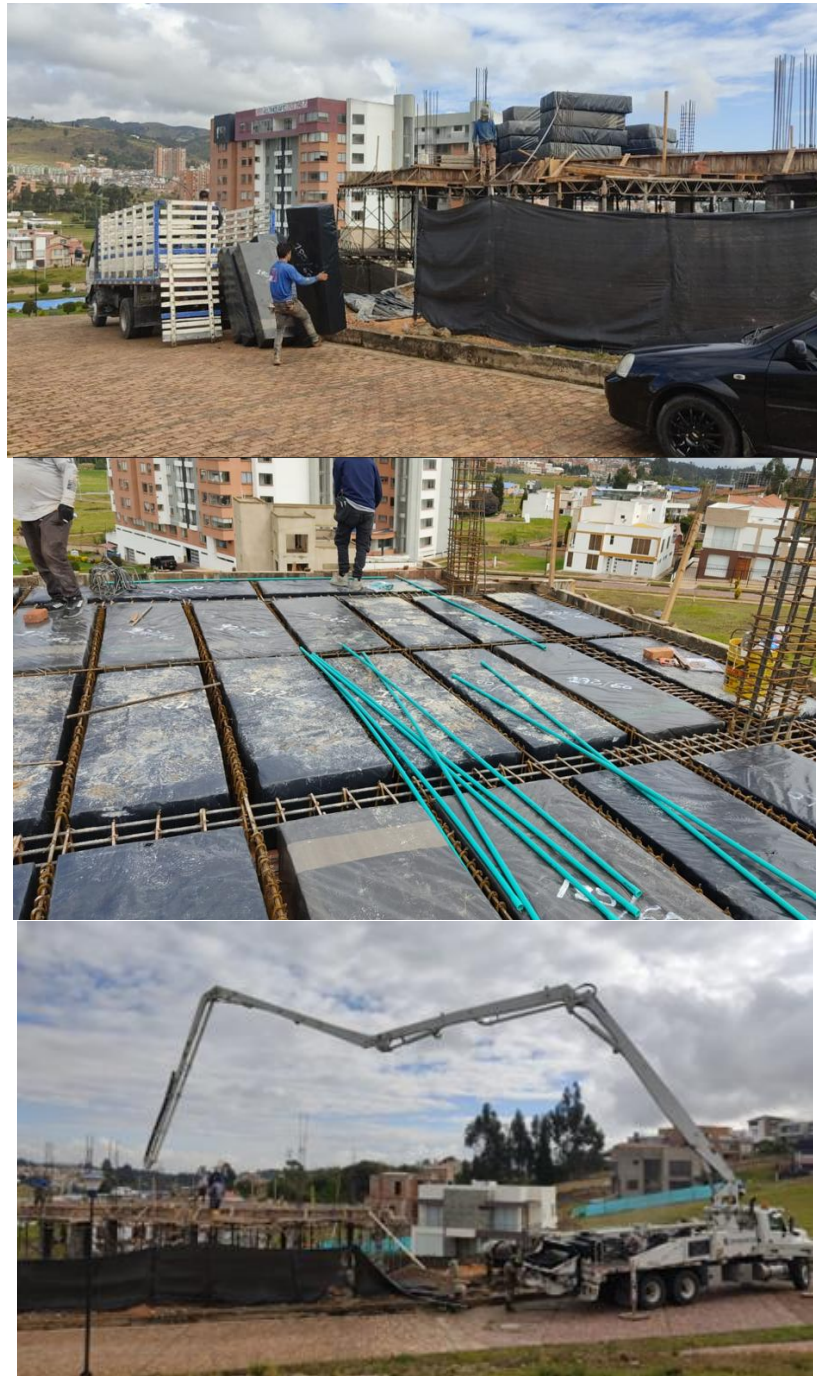
Figura 6: Área de acopio de materiales y entregas en obra.

Se participó en la verificación de la calidad, cantidad y correcta utilización de materiales como acero de refuerzo, concreto, bloques estructurales, formaleta y elementos de aligeramiento. Esta labor incluyó la organización de pedidos, la recepción en obra y la disposición en áreas seguras de acopio. El control de materiales fue fundamental para evitar pérdidas, retrasos o sobrecostos, contribuyendo a la eficiencia del proyecto.

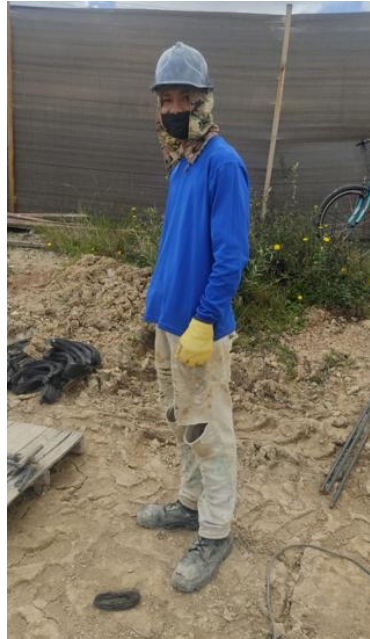
Figura 7: Personal de obra utilizando EPP

En paralelo al avance técnico, se supervisó el cumplimiento de medidas de seguridad industrial, promoviendo el uso de elementos de protección personal (EPP) y la implementación de buenas prácticas laborales, en concordancia con la Resolución 2400 de 1979 y la Resolución 0312 de 2019, que establecen estándares mínimos en seguridad y salud en el trabajo. Asimismo, se apoyó en la coordinación diaria con el maestro de obra y oficiales, organizando frentes de trabajo y ajustando actividades según cronograma y condiciones climáticas de Tunja.

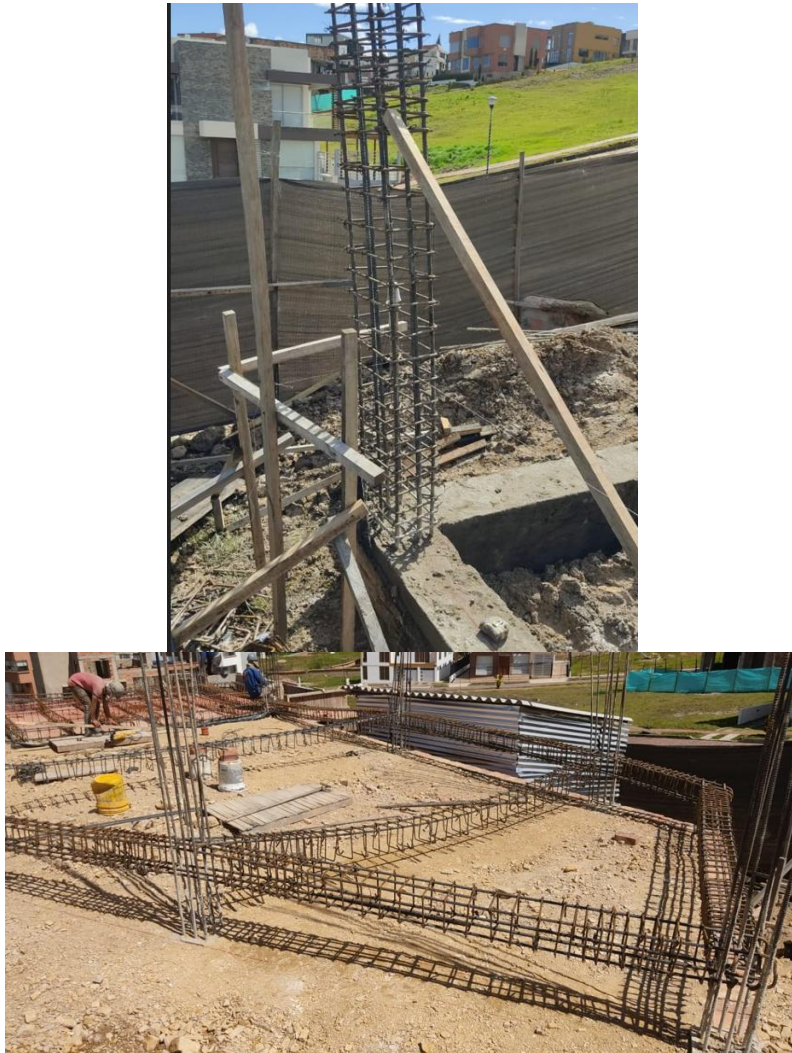
Figura 9: Control técnico estructural en obra.

Además, se fortaleció la comprensión de la relación entre las decisiones de diseño y su ejecución práctica en obra, considerando variables como el comportamiento del suelo, la disposición de cargas y las condiciones climáticas del municipio de Tunja, caracterizado por bajas temperaturas y lluvias ligeras frecuentes, factores que inciden en el curado y el fraguado del concreto.
