**Estudio de Vulnerabilidad Sísmica Hospital Santander  
Municipio de Caicedonia (Valle del Cauca) Enero de 2020**

**PEDRO ANTONIO VALENCIA CORREA**  
*INGENIERO CIVIL*  
*M.S.c Estructuras EAFIT*

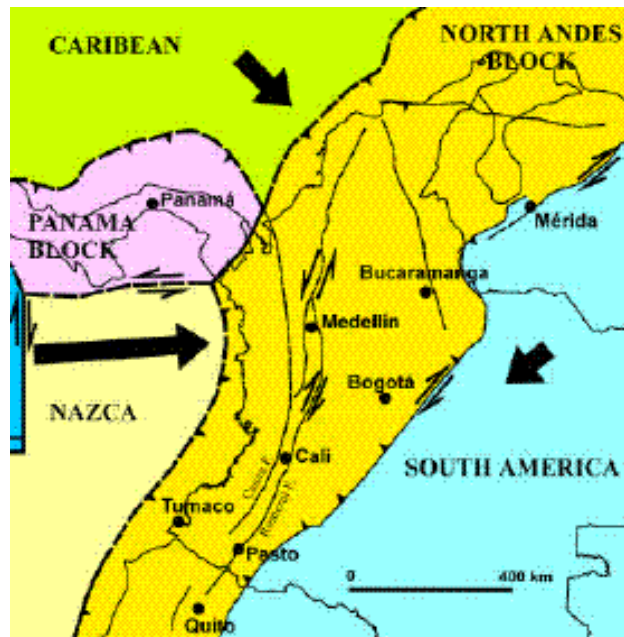
**Figura 1. Modelo Tectónico Regional**

El Valle del Cauca se encuentra al occidente del Bloque Norandino, una microplaca que linda al occidente con la placa oceánica de Nazca, al oriente con la placa Suramérica y al norte con la placa Caribe. El límite de placa más cercano al área de influencia se encuentra bajo régimen de esfuerzos compresivos. debido al proceso de subducción que se genera entre la placa Nazca y el bloque Norandino, el cuál presenta el más alto nivel dinámico como fuente de sismicidad. La manifestación superficial de este fenómeno está localizada frente a la costa pacífica colombiana (OSSO, 1995).
