DIAGNÓSTICO DE LAS PROPIEDADES FISICOQUÍMICAS EN SUELOS USADOS PARA
LA DISPOSICIÓN DE RESIDUOS SÓLIDOS URBANOS EN EL LOTE CAMELLÓN DE
LAS CAMELIAS EN EL MUNICIPIO DE SAN MARTÍN, META

UNIVERSIDAD SANTO TOMÁS
FACULTAD DE INGENIERÍA AMBIENTAL
VILLAVICENCIO

Trabajo de grado presentado como requisito para optar al título de ingeniería ambiental

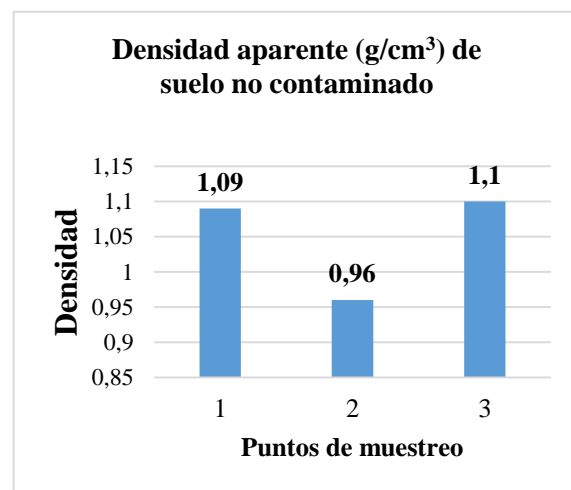
Gráfica 10, Densidad aparente SNC, Por Vega, Y. (2019)

La densidad aparente se relaciona entre la masa de suelo seco y el volumen total que ocupa la muestra inalterada y se expresa en g/cm^3 (Porta, López Acevedo, & Poch, 2013). En la gráfica número 9 se observa gran variación en las densidades aparente de los sitios muestreados, que oscilan entre $0,97 \text{ g/cm}^3$ y $1,13 \text{ g/cm}^3$, que coincide con la distribución que se encuentran en el botadero, los valores más altos se localizan en los sitios donde se depositan los escombros de construcción. De acuerdo a los resultados de laboratorio, los suelos son franco arenoso, que por literatura poseen una densidad de $1,35$ a $1,44 \text{ g/cm}^3$, pero los valores que presenta son menores, ocasionado por el alto contenido en la materia orgánica (tabla 10) g/cm^3 ; los suelos minerales con altos contenidos de materia orgánica tienen una densidad aparente menor debido a su gran porosidad liviandad. Esto quiere decir que estos dos tipos de suelos no presentan problemas de compactación (Castro, 1998).

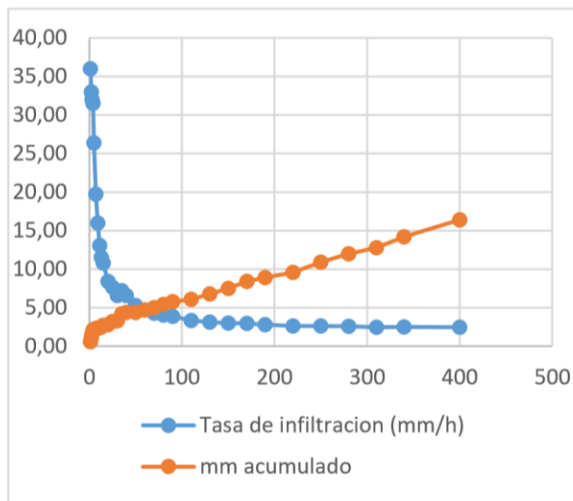
Gráfica 16, Tasa de infiltración A, Por Vega, Y. (2019)

En las figuras 16 y 21 se plasma la velocidad acumulada de infiltración en color azul y la lámina de infiltración acumulada en color naranja para el suelo del botadero y el de uso pastoril respectivamente. Se evidencia que se presenta valores altos en la velocidad y por ende en la cantidad de agua infiltrada en los suelos testigos.

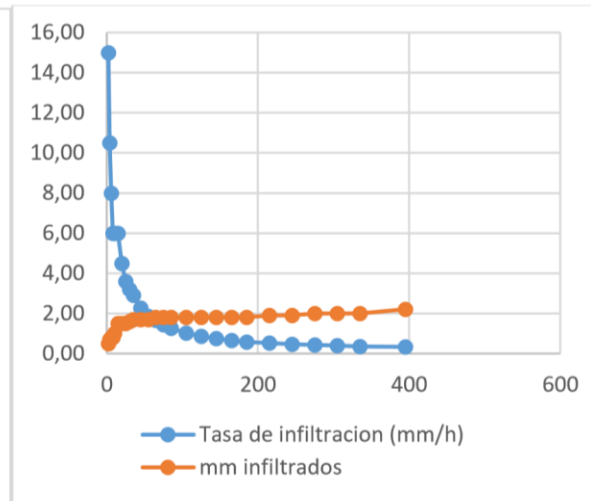
Gráfica 17. Tasa de infiltración B, por Vega, Y. (2019)

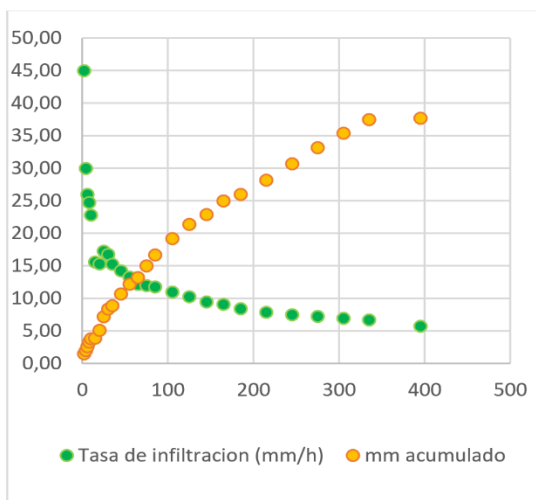
Gráfica 21, Tasa de infiltración F, , Por Vega, Y. (2019)

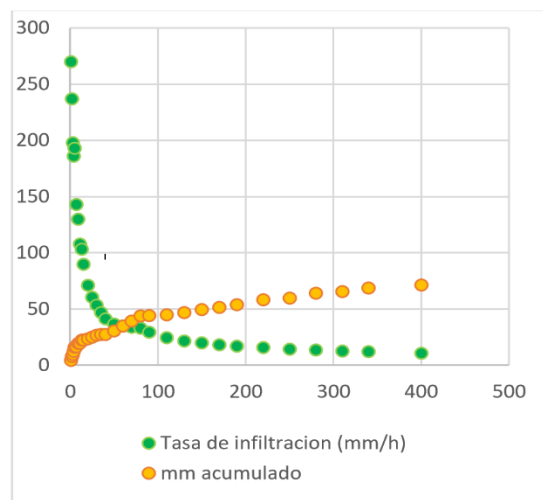
Gráfica 22. Tasa de infiltración G, Por Vega, Y. (2019)

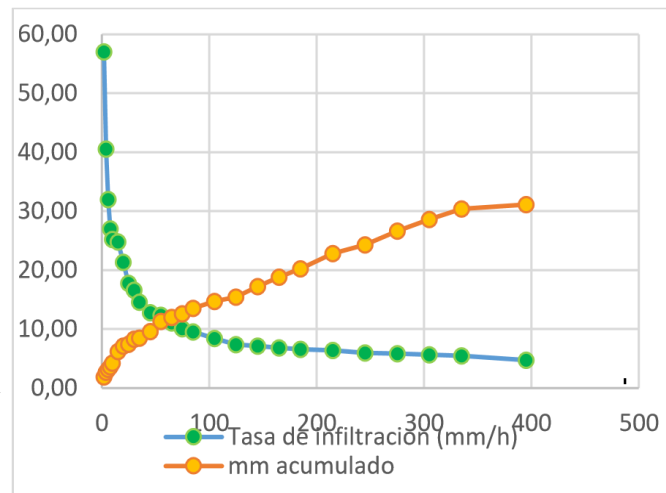
Gráfica 23. Tasa de infiltración H, Por Vega, Y. (2019)

La velocidad promedio de infiltración en los suelos del botadero oscila entre 1,8 mm/h y 16,4 mm/h a diferencia de la que se presenta en el suelo testigo que Fluctúan entre 31,1 mm/h y 71,14mm/h, en relación a la infiltración acumulada se presenta un valor ostensiblemente menor en el primer suelo que varían de 1,76mm a 10,41 a los 400 minutos acumulados en comparación a los que presenta el segundo suelo que se indica en la tabla 14, cuyos valores están entre 14,72mm y 73,6 mm.

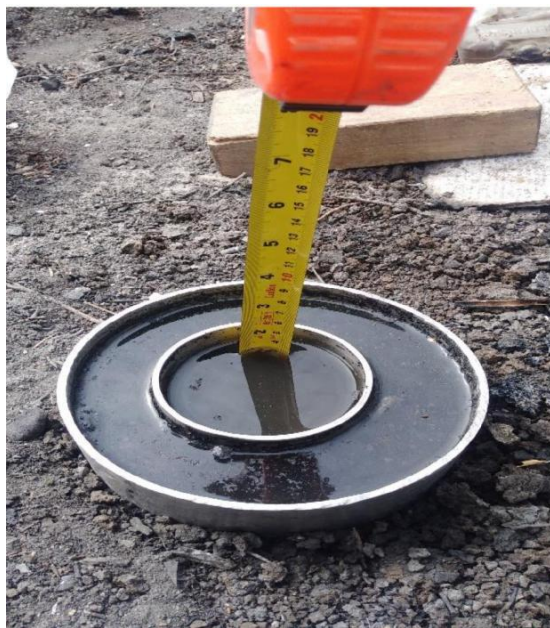
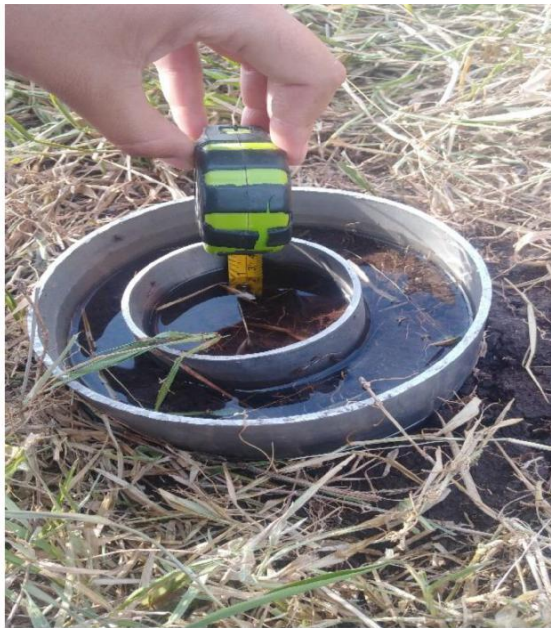
Pruebas anillos de infiltración Suelo contaminado (SC) y suelo no contaminado (SNC)

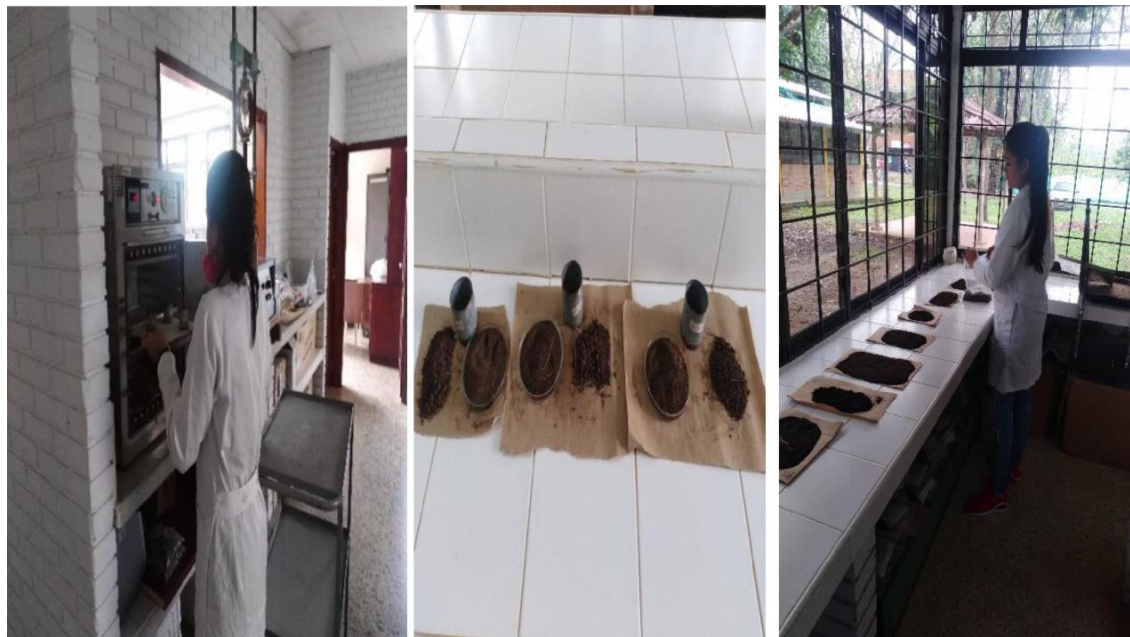
Tamizado y calentamiento en horno a 105°C de las muestras de SC Y SNC
