**Análisis de escenarios de inestabilidad geológicos con enfoque multiamenaza, teniendo en cuenta la susceptibilidad de los elementos de infraestructura expuestos a partir de una valorización cualitativa para el tramo vial ubicado en el PR 80+000 al PR 87+000 de la transversal de Cusiana.**

**Universidad Santo Tomás  
Facultad de Ingeniería Civil  
Maestría en Infraestructura vial  
Bogotá D.C., Colombia  
2024**

Trabajo de grado para optar por el título de

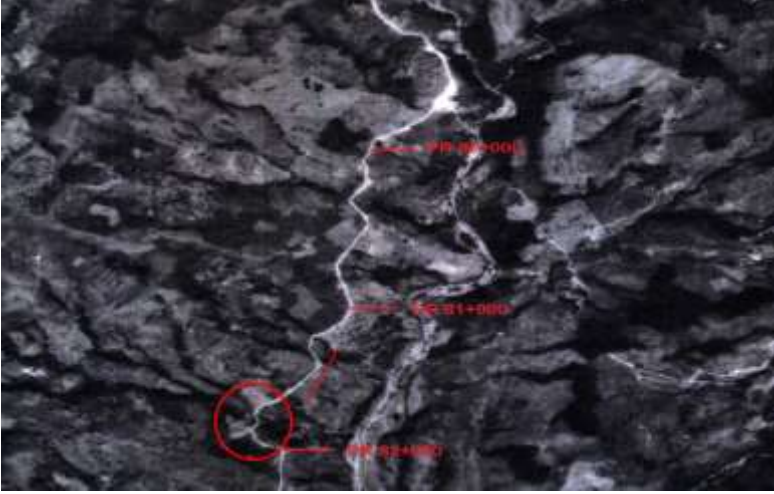
Análisis multitemporal del tramo vial a partir de aerofotografías de los años 1979 y 2022

| <p>En el lineamiento inicial se evidencia que cuenta mayor cantidad de curvas aun que los procesos de meteorización en el PR 82 (Q. Chorro Blanco) Son muy similares a los existentes.</p> | <p>En el PR 81, se evidencia que de acuerdo a las constantes lluvias se produce un incremento de esfuerzos, haciendo que en el flanco sur del sinclinal de la quebrada se produzca un proceso de reptación.</p> |

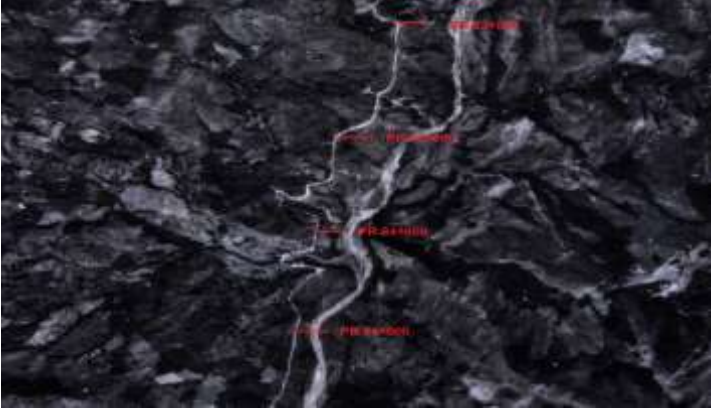
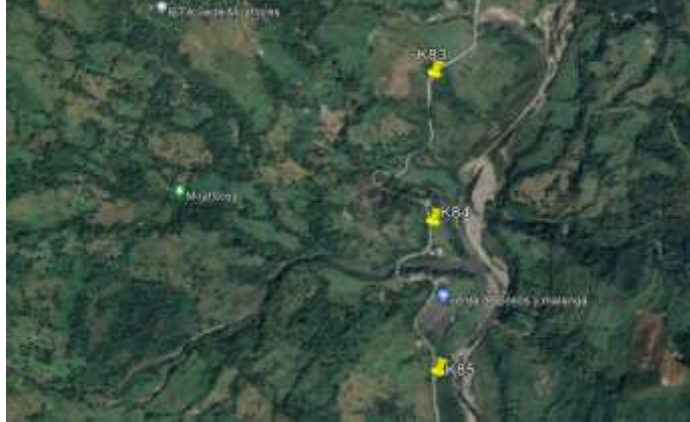
El lineamiento y los elementos geomorfológicos en las dos épocas que se comparan, conservan el mismo aspecto pero los sinclinales de los cuerpos hídricos se han intensificado, debido a los procesos de meteorización.

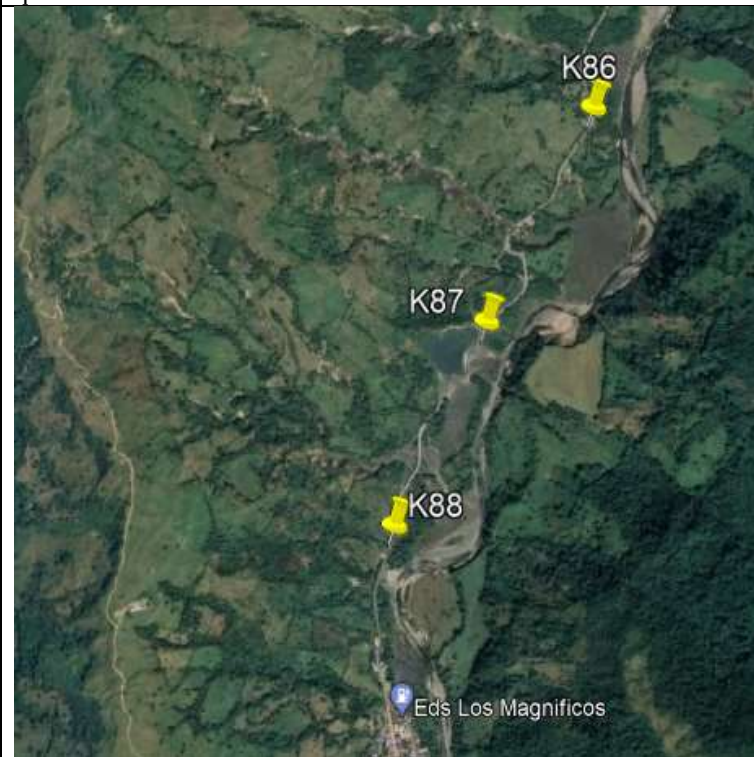
El Instituto Nacional de vías INVIAS, realiza en el PR 87+050 – 87+100, estabilización de talud, mediante, Zanja de Coronación, Terracedo, Instalación de Tensores con malla eslabonada para contrarrestar el flujo de detritos.

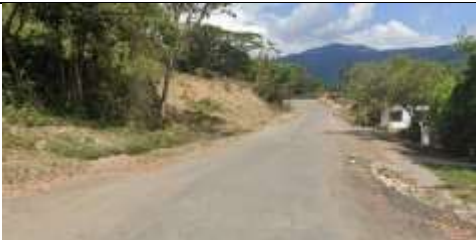
| No | Abscisa | Descripción del Elemento | Fotografía del Elemento |
|---|---|---|---|
| 1 | <b>79+900</b><br>(Ladera denudativa) | En la Abscisa 79+900, se encuentra en la parte superior de la vía una ladera denudativa, permitiendo y propiciando en verano por efectos de la gravedad el arrastre de coluviones y en invierno con el efecto de las lluvias el arrastre de aluviones. | |

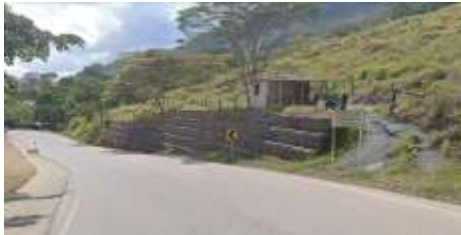
| No | Abscisa | Descripción del Elemento | Fotografía del Elemento |
|---|---|---|---|
| 2 | <b>80+000</b><br>(Muro de contención en gavión) | En el PR 80+000, se encuentra una estructura de contención en gaviones, con el objetivo de estabilizar la ladera. La flexibilidad del gavión permite adaptarse a los movimientos del terreno y a su vez permite el paso del agua sin colapsar. | |

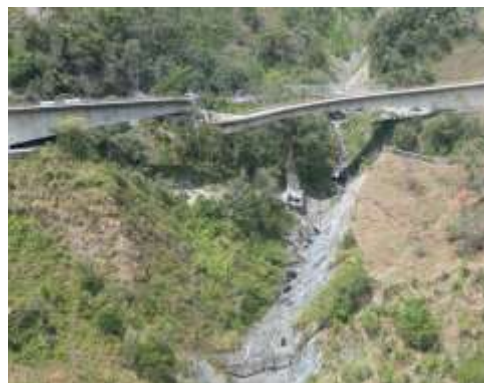
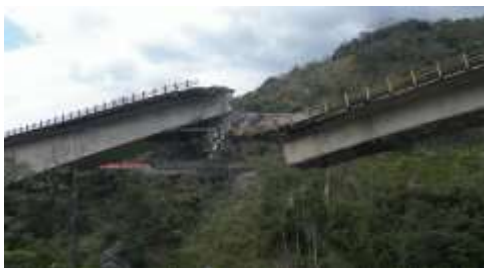
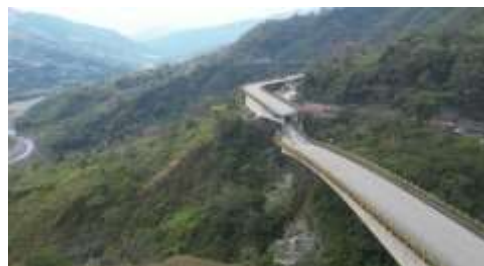
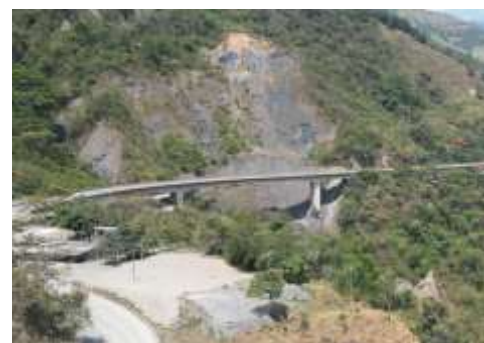
4      **81+750**  
(Puente  
Chorro  
Blanco)

El puente de Chorro blanco asume su nombre debido a la quebrada que cruza, la cual tiene el mismo nombre. Este puente cuenta con una longitud de 300m, constituido por una viga cajón en concreto reforzado y postensado, modalidad voladizo sucesivo. Así mismo hace parte de los 14 puentes que se ejecutaron dentro del contrato 807 de 2009.

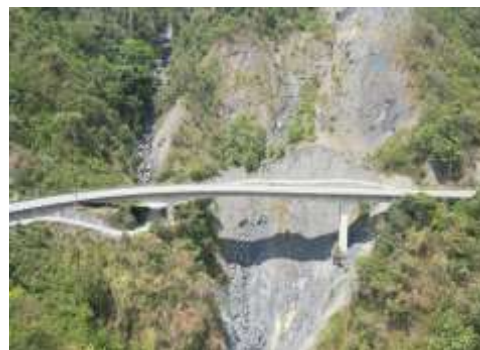
**Fotografía No 7.**

De acuerdo al seguimiento multitemporal de la zona superior del puente, se evidencia que desde hace varias décadas se ha presentado en la parte superior norte de la ladera un incremento del área denudativa. Propiciando en verano por efectos de la gravedad el arrastre de coluviones y en invierno con el efecto de las lluvias el arrastre de aluviones.

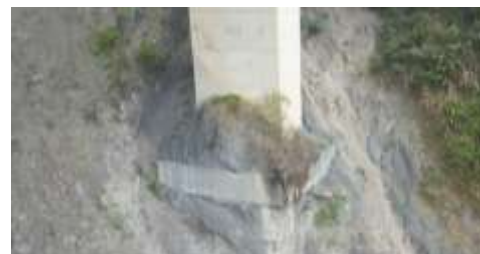
**Fotografía No 8.**

En la parte inferior del puente se evidencia el dado que une los caisson con el pilar del puente, presentan socavación dejando expuesta la estructura, de esta manera disminuyendo la resistencia.

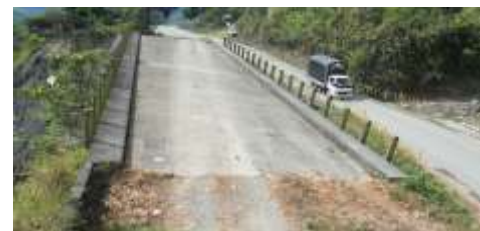
**Fotografía No 8.**

El puente Berbeno contaba con una longitud de 55m. En sistema estructural en losa y viga de una sola luz. Este se encontraba dentro de la propuesta de obras de adecuación del contrato 807 de 2009, ya que desde hace varios años colapso.

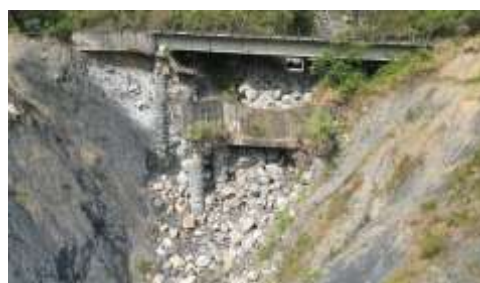
**Fotografía No 9.**

A través del tiempo se ha implementado la construcción de diferentes estructuras que disipen la energía del flujo del cauce. Los azudes han sido una propuesta para disminuir la energía, sin embargo, como se evidencia en la imagen estos han presentado retención de rocas.

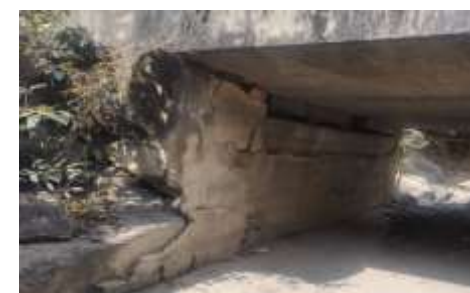
**Fotografía No 10.**

Para dar continuidad con el flujo vehicular se implementó por parte del Instituto Nacional de Vías INVIAS, la construcción de un boxculvert, para remplazar el puente de Berbeno. Como se evidencia en la fotografía, la parte interior del boxculvert está presentando desgaste y fatiga de la estructura.

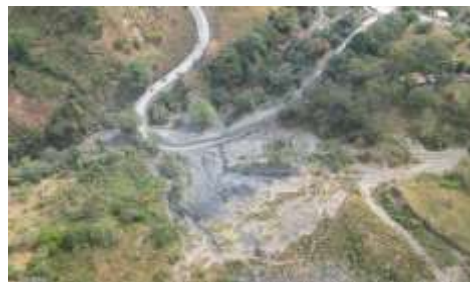
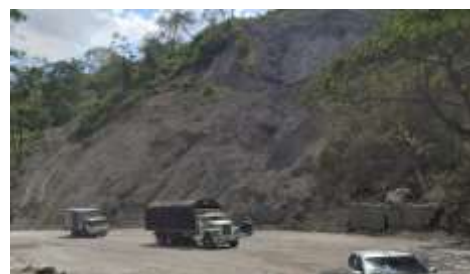
Conforme al registro multitemporal de la zona continua al PR 83+650, se evidencia que se ha incrementado el área denudativa del lomo de la ladera, al igual que la sección del escarpe, se observa que en la parte superior de la vía se ha deformado la ladera incrementando la pendiente propiciando de esta manera el flujo de lutitas meteorizadas, suelos residuales que obstruyen y afectan la banca de la vía, afectando de esta manera el flujo vehicular.

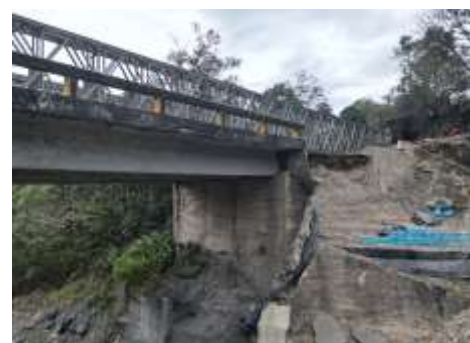
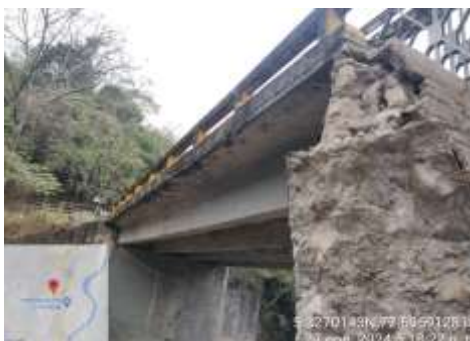
El puente presenta daños en las juntas de expansión y en las barandas de concreto, el tablero en la parte inferior presenta agrietamientos y fisuras. En los estribos se presume que no cuenta con concreto reforzado como se evidencia en la imagen.

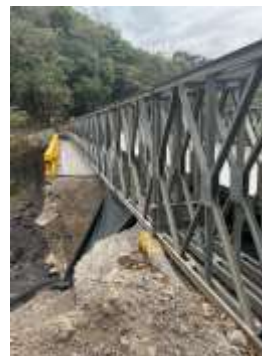
**Fotografía No 15.**

Para garantizar el flujo del tráfico, las entidades gubernamentales dispusieron de la instalación de un puente militar, sobre el puente quebrada negra.

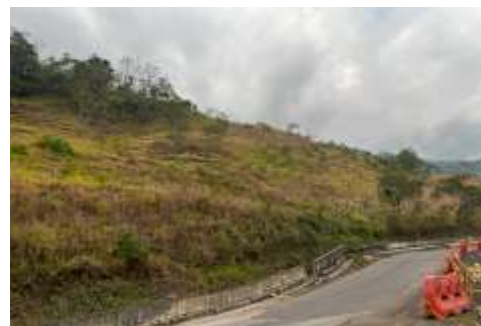
**Fotografía No 16.**

Se evidencia en la siguiente imagen el plan de manejo de tráfico dispuesto por parte del contratista del Instituto Nacional de Vías INVIAS, para el aislamiento del corredor vial con el desprendimiento de rocas de la ladera.

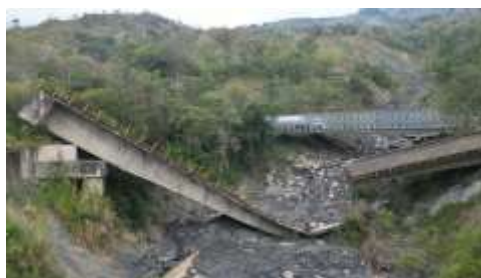
**Fotografía No 18.**

El puente la Orquídea fue ejecutado mediante el contrato No 807 de 2009 y puesto en servicio a finales del 2011. La totalidad de las obras ejecutadas dentro del contrato No 807 de 2009, fueron recibidas de manera definitiva el 30 de mayo de 2015, dicho contrato fue liquidado el 27 octubre 2017, el colapso del

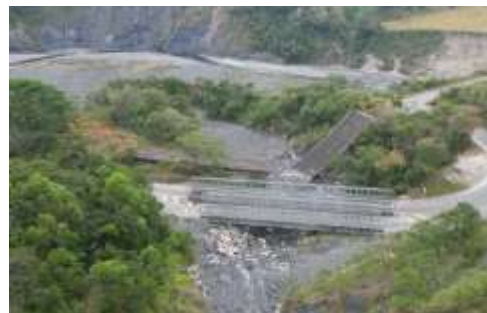
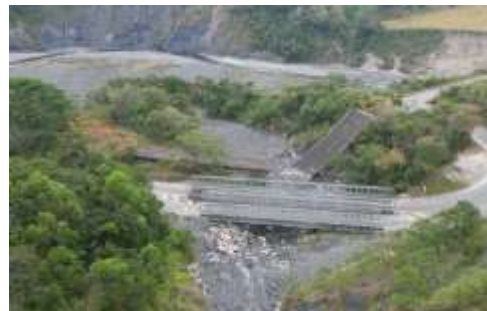
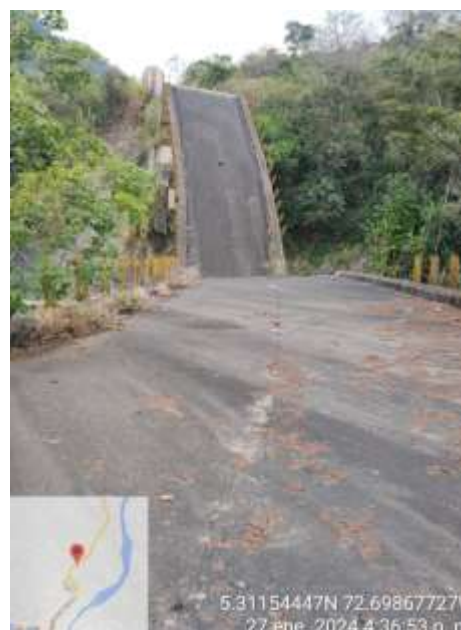
Conforme al Informe auditoria de la Contraloría General de la Republica referente al colapso del puente la orquídea menciona que: La selección de un sistema hiperestático no es apropiada cuando se prevén movimientos del terreno. El hecho que la luz de contrapeso sea corta con respecto a la luz central hace más sensible la estructura a posibles desplazamientos del terreno. Cualquier desplazamiento del extremo del puente incrementa los momentos positivos en el centro de la luz. El hecho que el puente sea curvo incrementa la sensibilidad de la estructura. 5. En la Etapa de Estudios & Diseños se debió determinar la posibilidad de reactivación de procesos de remoción en masa máximo el ambiente geológico, geotécnico, sismogénico y pluviométrico de la zona del proyecto para garantizar que la infraestructura del puente estuviera en la capacidad de soportar empujes de tierra por la generación de cuñas de falla por lo cual resulta necesario revisar si en los estudios y diseños de detalle se tuvo en cuenta la particularidad de la estabilidad global de los estribos para contemplar no solo empujes inerciales sino más bien complementarios en función de empujes de tierra por inestabilidad de laderas. (...)

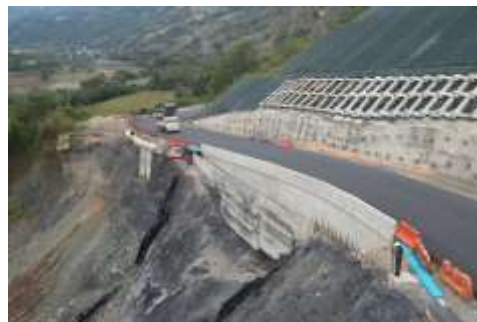
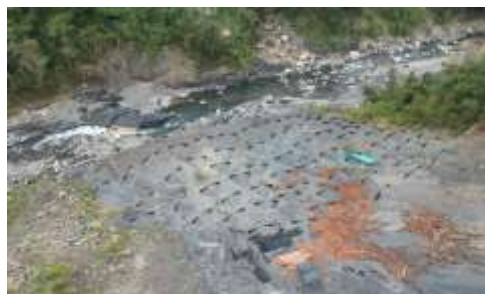
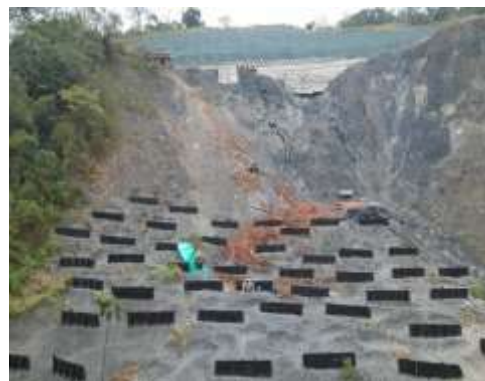
El proceso de remoción en masa de la ladera del sector San Francisco en el PR 87+000 de la transversal de cusiana, se encuentra influenciado por la socavación del río Cusiana en la pata de la ladera lo que ha causado que el talud se encuentre continuamente presentando desprendimientos de estratos hacia el río causando pérdida de material donde se localiza implantada la vía. En la parte superior de la ladera se observó un proceso de remoción en masa de la unidad de lutita meteorizada que alcanza una altura importante hasta el escarpe principal. El contratista para la estabilización de la ladera propuso el terraceo con anclajes con tendones de acero, anclado a vigas perimetrales interconectados y en la pata de la ladera un tablestacado para la siembra de un sistema arbóreo.

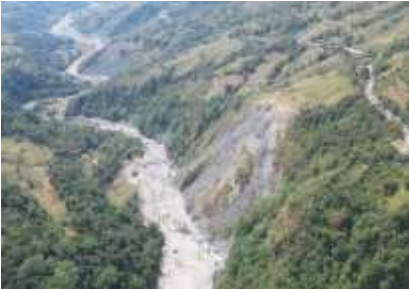
| No | Abscisa | Formación Geológica | Subunidad/ Elemento Geomorfológico | Fotografía |
|---|---|---|---|---|
| 1 | PR 80 + 000, margen derecha rio Cusiana. | Deposito Coluvial (Qc). Con generación de flujo de detritos, con ventanas de rocas de la formación Lutitas de Macanal (Kilm) | Ladera denudativa / de contrapendiente con pendiente escarpada, cubierta con deposito coluvial (Qc), con generación de flujo de detritos, con ventanas de rocas de la Formación Lutita de Macanal (Kilm) | <br><b>Fotografía No 25.</b> |

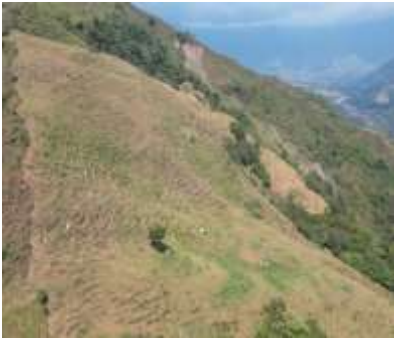
| No | Abscisa | Formación Geológica | Subunidad/ Elemento Geomorfológico | Fotografía |
|---|---|---|---|---|
| 2 | PR 80 + 500, margen derecha rio Cusiana | Afloramiento de rocas de la formación lutitas de Macanal (Kilm) | Ladera empinada con cubierta en terracetes escalonados se forman cuando las partículas saturadas del suelo se expanden y luego se contraen a medida que se secan, estos se desarrollan en flancos sinclinales. | <br><b>Fotografía No 26.</b> |

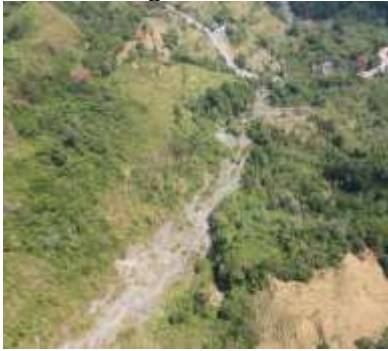
| No | Abscisa | Formación Geológica | Subunidad/ Elemento Geomorfológico | Fotografía |
|---|---|---|---|---|
| 3 | PR 81+150, quebrada a los grillos | Depósito coluvial (Qc), con generación de movimientos en masa complejos | Ladera denutiva con pendiente alta, cubierta con deposito coluvial (Qc), con generación de movimientos en masa complejos. | <br><b>Fotografía No 27.</b> |

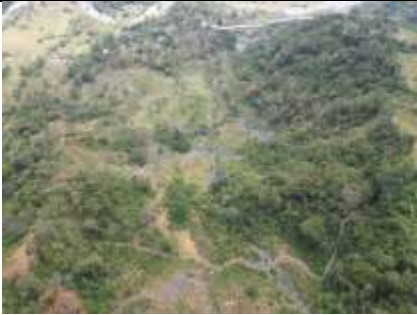
| | PR<br>81+400<br>Quebrada NN | movimientos en<br>masa complejos<br>(Qcx). | Ladera escarpada con<br>movimiento de masa<br>tipo reptacional esta<br>evidencia, ya que el<br>tipo de desplazamiento<br>del terreno va<br>reptando de manera<br>serpenteante sobre la<br>superficie terrestre. | |

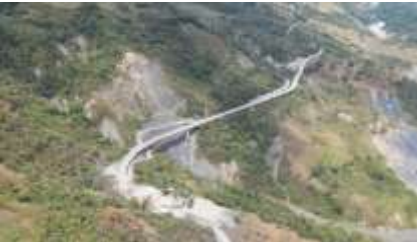
| 5 | PR<br>81+800<br>Quebrada Chorro Blanco | Deposito Coluvial<br>(Qc), generación de<br>movimientos en<br>masa complejos<br>(Qcx). | deslizamiento<br>indiferenciado (Ddi),<br>Ladera escarpada<br>denutiva con pendiente<br>alta, cubierta con<br>deposito coluvial (Qc). | |

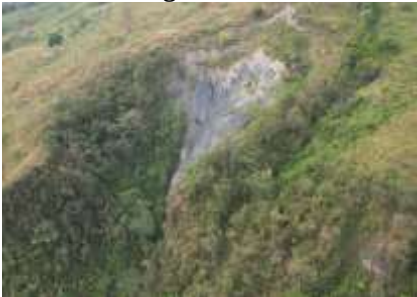
| 6 | PR<br>82+050 | Deposito Coluvial<br>(Qc), generación de<br>movimientos en<br>masa complejos<br>(Qcx). | Cono de deslizamiento<br>indiferenciado (Ddi),<br>Ladera escarpada<br>denutiva con pendiente<br>alta, cubierta con<br>deposito coluvial (Qc). | |

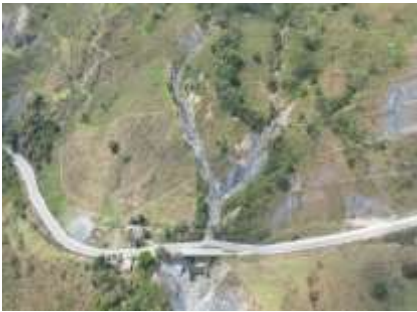
| 7 | PR<br>82+800<br>El bérbero | Cono de<br>deslizamiento<br>indiferenciado<br>(Ddi) generación de<br>movimientos en<br>masa complejos | Ladera denutiva con<br>pendiente, alta,<br>Deslizamiento<br>complejo (Qcx),<br>depósitos o Geoformas<br>coluviales de diferentes<br>tiempos;<br>(Sr/Rdm/Kilm), suelo<br>residual/roca degrada y<br>meteorizada de la<br>forma lutitas. | |

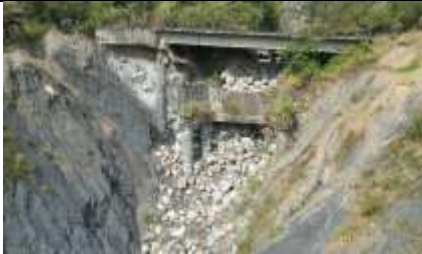
| 8 | PR<br>83+400<br>Banca de la vía | Deposito Coluvial<br>(Qc), Con<br>generación de<br>asentamiento en la<br>banca y efectos en<br>el talud inferior. | Ladera denudativa, con<br>presencia de depósito<br>coluvial (Qc), con<br>generación de<br>asentamiento en la<br>banca y efectos en el<br>talud inferior. | |

| | | y talud interior | | | | <b>Fotografía No 32.</b> |

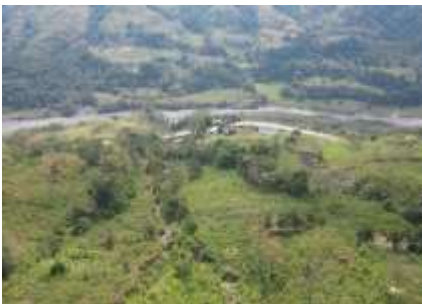
| 9 | PR<br>83+550<br>Toboganes | Unidad lutitas de Macanal (Kilm), con desarrollo de suelo residual (Sr/Rdm), y generación de flujo de detritos. | Ladera de contrapendiente, con movimiento de masa tipo reptacional, macizo rocoso con pendiente alta, con desarrollo de suelo residual y generación de flujo de detritos. | | | <b>Fotografía No 33.</b> |

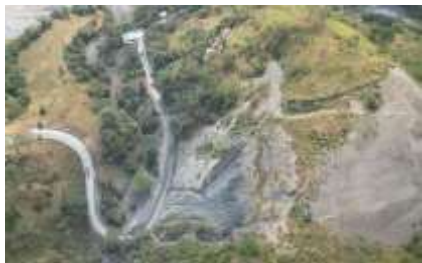
| 10 | PR<br>83+850.<br>Ladera/<br>Talud superior | Deposito Coluvial (Qc), con generación de flujo de detritos. | Ladera estructural con pendiente alta, con desarrollo de suelo residual y generación de flujo de detritos. | | | <b>Fotografía No 34.</b> |

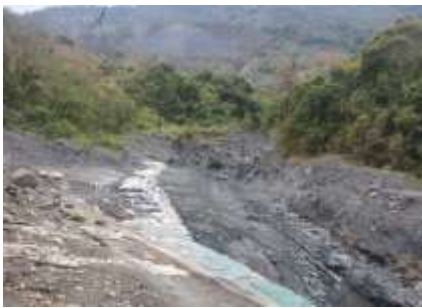
| 11 | PR<br>84+300<br>Escuela<br>Quebrada Negra | Deposito Coluvial (Qc), con generación de flujo de detritos. | Ladera estructural (Cuyo Buzamiento de los estratos es la misma dirección de la pendiente del Talud/Ladera), con macizo rocoso de lutitas laminadas. | | | <b>Fotografía No 35.</b> |

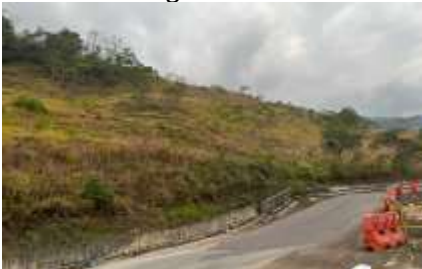
| 12 | PR<br>85+100<br>Tierra<br>Negra | Lutitas, altamente meteorizada, de la formación Lutitas de Macanal (Kilm), con generación de flujos de detritos. | Ladera estructural Sle, con macizo rocoso de composición lutitas meteorizadas, con la generación de flujos de detritos en la ladera/talud superior. | | | <b>Fotografía No 36.</b> |

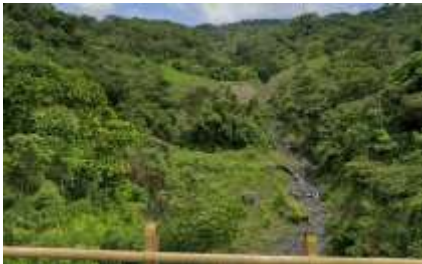
| 13 | PR<br>85+600<br>Ladera<br>derecha<br>de la<br>Vía. | Depósito Coluvial (Qc), con la generación de Flujo de detritos en las márgenes de la Quebrada. | Ladera denudativa de pendiente alta conformada por deposito coluvial, con ventanas de rocas de tipo Lutitas, | |

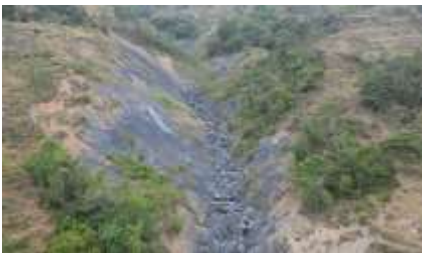
| 14 | PR86+5<br>00<br>Quebrada<br>el<br>Soque | Suelo residual (Sr), originados de rocas de la formación Lutitas de Macanal (Kilm), con la generación de flujo de detritos. | Ladera estructural de pendiente alta, conformada por suelo residual y Lutitas de Macanal (Kilm), con la generación de flujos de detritos en la ladera superior. | |

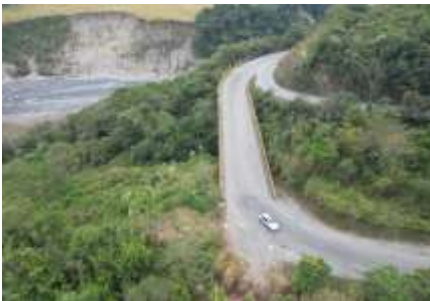
| 15 | PR86+7<br>00Quebrada<br>el<br>Soque | Suelo residual (Sr), originados de rocas de la formación Lutitas de Macanal (Kilm), con la generación de flujo de detritos. | Ladera estructural de pendiente alta, conformada por suelo residual y Lutitas de Macanal (Kilm), con la generación de flujos de detritos en la ladera superior. | |

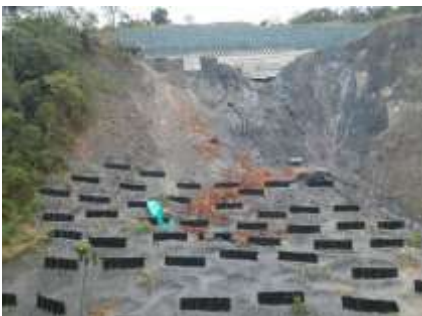
| 16 | PR<br>87+100 | Deposito coluvial (Qc), sobre talud/ladera Superior con la generación de deslizamiento Traslacional | Ladera denudativa de pendiente alta conformada por deposito coluvial, con la generación de deslizamiento traslacional en el talud/ladera superior, con presencia de procesos de erosión. | |

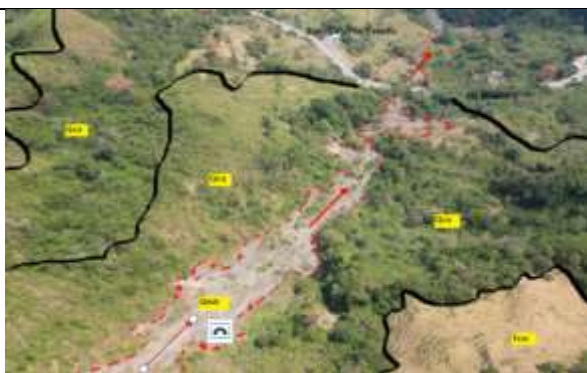
**Fotografía 41.** SubTramo PR79+800 - PR80+150 (Parte Superior de la Vía): (Sr/Rdm/Kilm), suelo residual/roca degradada y meteorizada de rocas de formación Lutitas de Macanal, Se evidencia el terraceo que se presenta por un proceso de reptación.

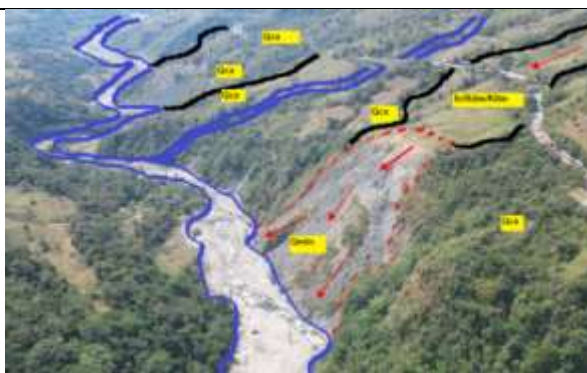
**Fotografía 42.** SubTramo PR79+800 - PR80+150 (Parte Inferior de La vía): (Qcx), depósitos coluviales de diferentes tiempos. Se evidencia deslizamiento tipo Caída.

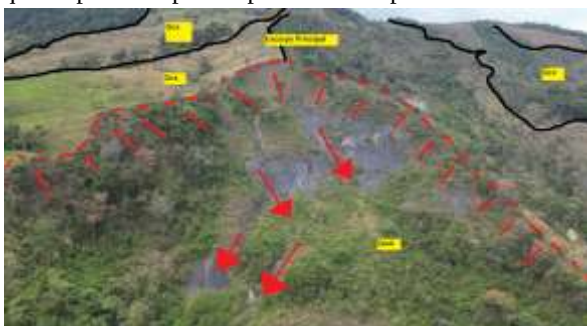
**Fotografía 43.** SubTramo PR81+100 - PR81+300 (Parte Superior de la Vía): Se evidencia deslizamiento y desprendimiento del suelo (Lutitas Negras grisáceas), Se evidencia proceso de reptación.

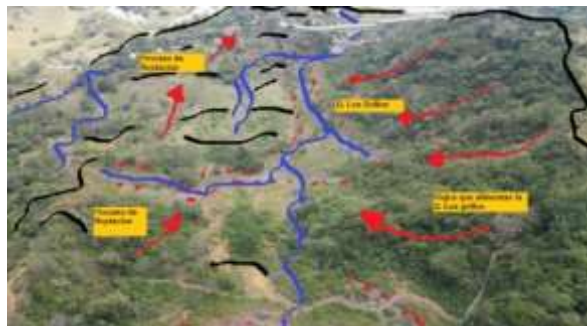
**Fotografía 44.** SubTramo PR81+100 - PR81+300 (Parte Superior de la Vía): Se evidencia proceso de reptación, debido a cambios estacionales de lluvia y temperatura, las lutitas presentan, hinchamiento y contracción, provocando el empuje y desplazamiento de la masa.

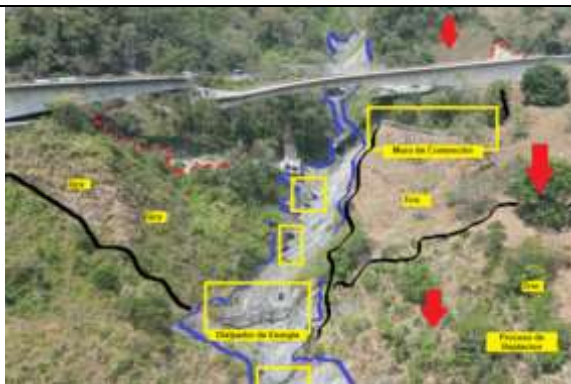
**Fotografía 45.** Sub Tramo PR81+100 - PR81+300 (Parte Inferior de la Vía): Se evidencia muro de contención, conforme al proceso de reptación se observa que tuvo un desplazamiento considerable al igual que la base occidental del puente los grillos; generando el Colapso mismo.

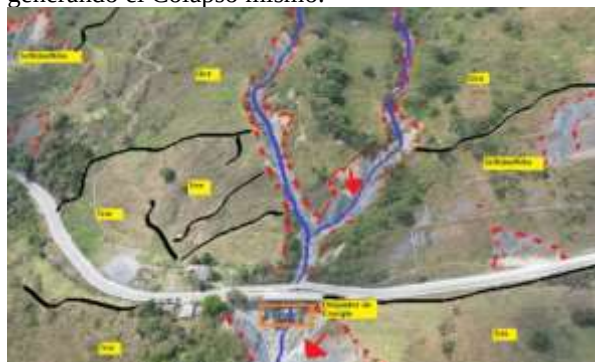
**Fotografía 47.** SubTramo PR82+300 - PR82+800, (Qcx), depósitos coluviales de diferentes tiempos, Se evidencia socavación y ensanchamiento del canal natural del cuerpo hídrico; (Sr/Rdm/Kilm), suelo residual/ roca degrada y meteorizada de la formación lutitas negras con esporádicas intercalaciones de calizas areniscas.

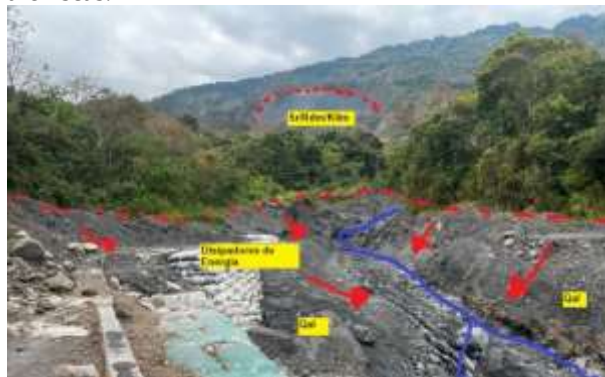
**Fotografía 49.** SubTramo PR84+200 - PR84+500, (Qcx), depósitos coluviales de diferentes tiempos, Se evidencia el arrastre y meteorización de las lutitas negras.

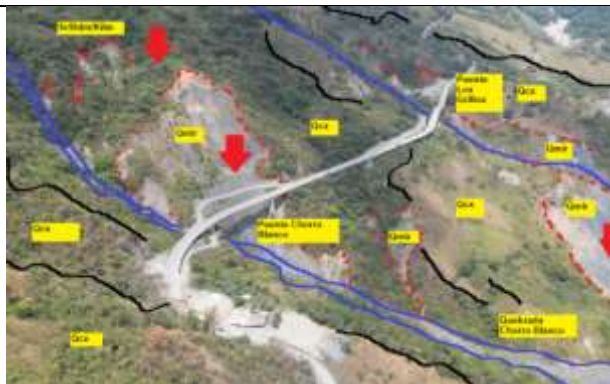
**Fotografía 46.** SubTramo PR81+700 - PR82+100, (Qcx), Se evidencia deslizamiento, deposito coluvial de diferentes tiempos; en las fotografías tomadas en el año 1979 presentaba una situación similar; (Sr/Rdm/Kilm), Suelo residual/ roca degradada y meteorizada de la formación (Kilm).

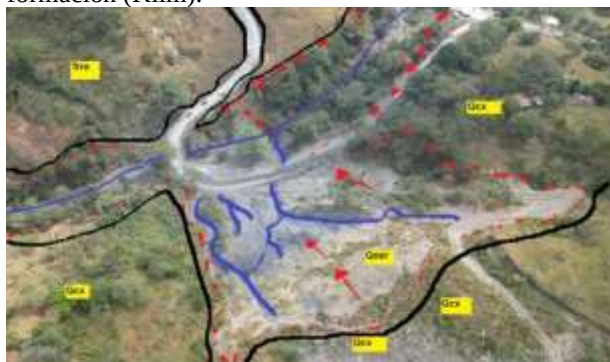
**Fotografía 48.** SubTramo PR82+300 - PR82+800, (Qcx), depósitos o geoformas coluviales de diferentes tiempos, Se evidencia socavación y ensanchamiento del canal natural del cuerpo hídrico; (Sr/Rdm/Kilm), suelo residual/ roca degrada y meteorizada de la formación lutitas negras con esporádicas intercalaciones de calizas areniscas.

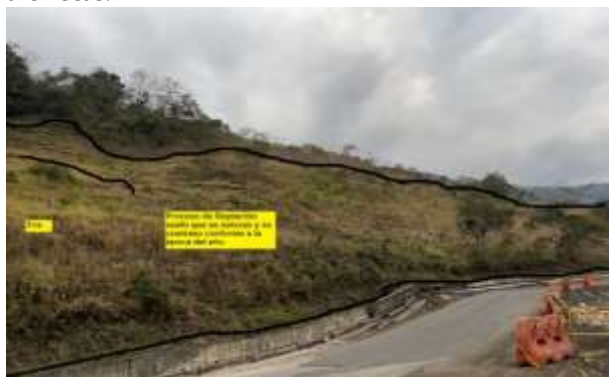
**Fotografía 50.** SubTramo PR85+000 - PR85+300, Se evidencia proceso de reptación, debido a cambios estacionales de lluvia y temperatura, las lutitas presentan, hinchamiento y contracción, provocando el empuje y desplazamiento de tierras.

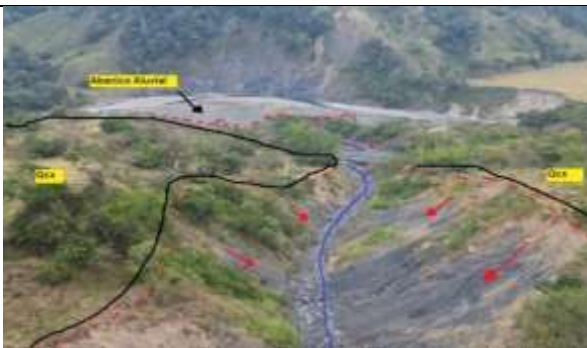
**Fotografía 51.** SubTramo PR86+300 - PR86+600, Qcx), depósitos o geoformas coluviales de diferentes tiempos, Se evidencia socavación y ensanchamiento del canal natural del cuerpo hídrico.

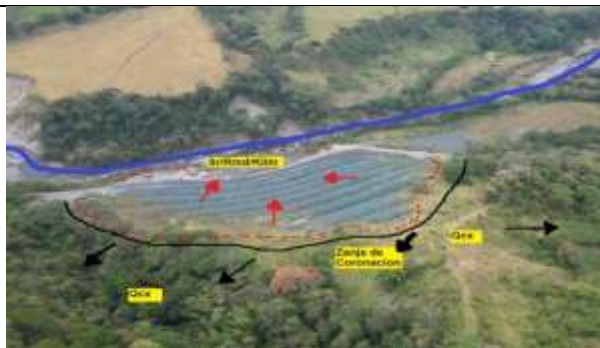
**Fotografía 52.** SubTramo PR86+900 - PR87+200, Qcx), Se evidencia deslizamiento, deposito coluvial de diferentes tiempos. Contratista para mitigar realiza zanja de coronación, talud con terracedo, instalación de tensores, con malla galvanizada y geomembrana.

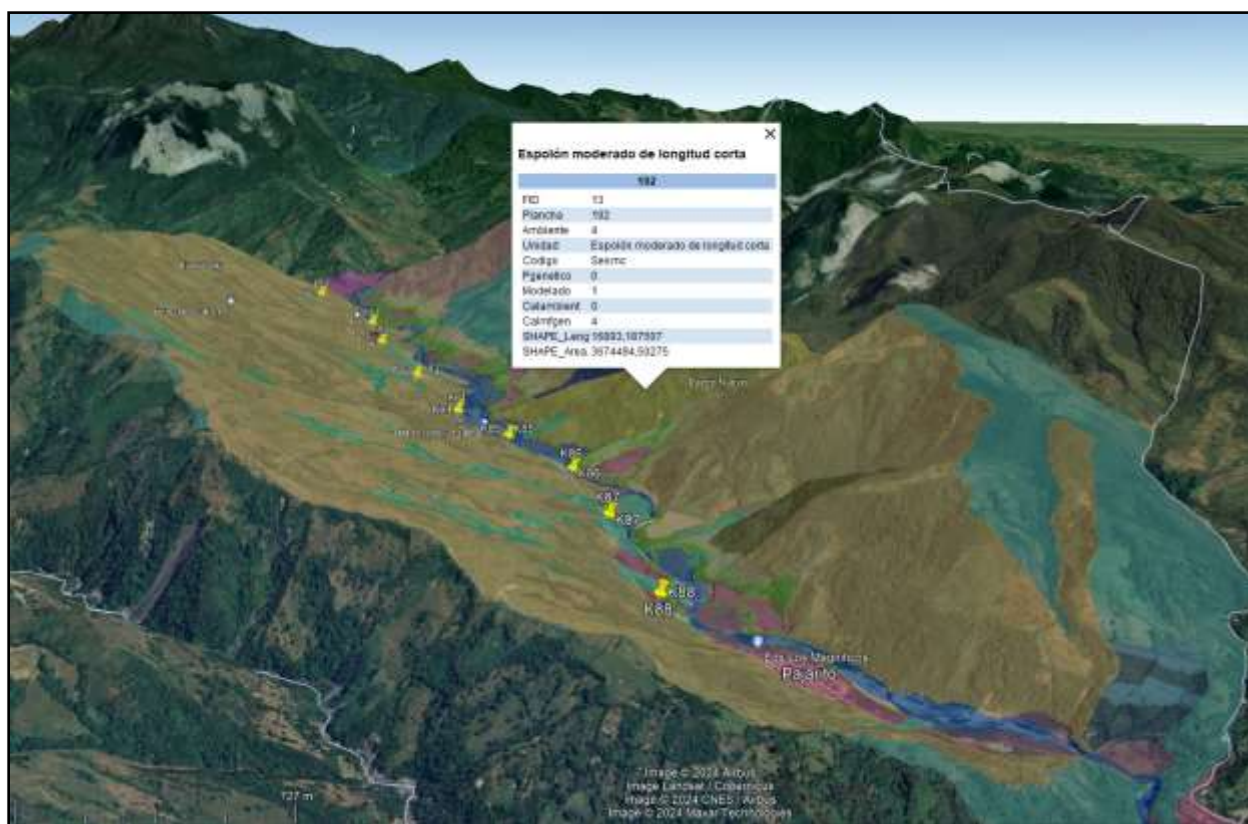
Figura 25.

Capa de Geomorfología de la zona.

En la anterior imagen, se observa la sobreposición de la capa Geomorfológica con la imagen satelital en 3D de la zona de estudio, donde se caracteriza geomorfológicamente cada ladera, conforme a la información dispuesta en las bases de datos del Servicio Geológico Colombiano, igualmente el aplicativo Google Earth Pro permite que se despliegue una ventana con la información relevante de cada zona.
