Desarrollar una guía de supervisión técnica para la identificación de patologías en los proyectos de construcción de la Empresa Leonel Gonzalez, utilizando el proyecto Central Park II Condominio en Bucaramanga, Santander, como caso de estudio.

Trabajo de grado para optar el título de Especialista en Interventoría y Supervisión de la Construcción

Universidad Santo Tomás, Bucaramanga

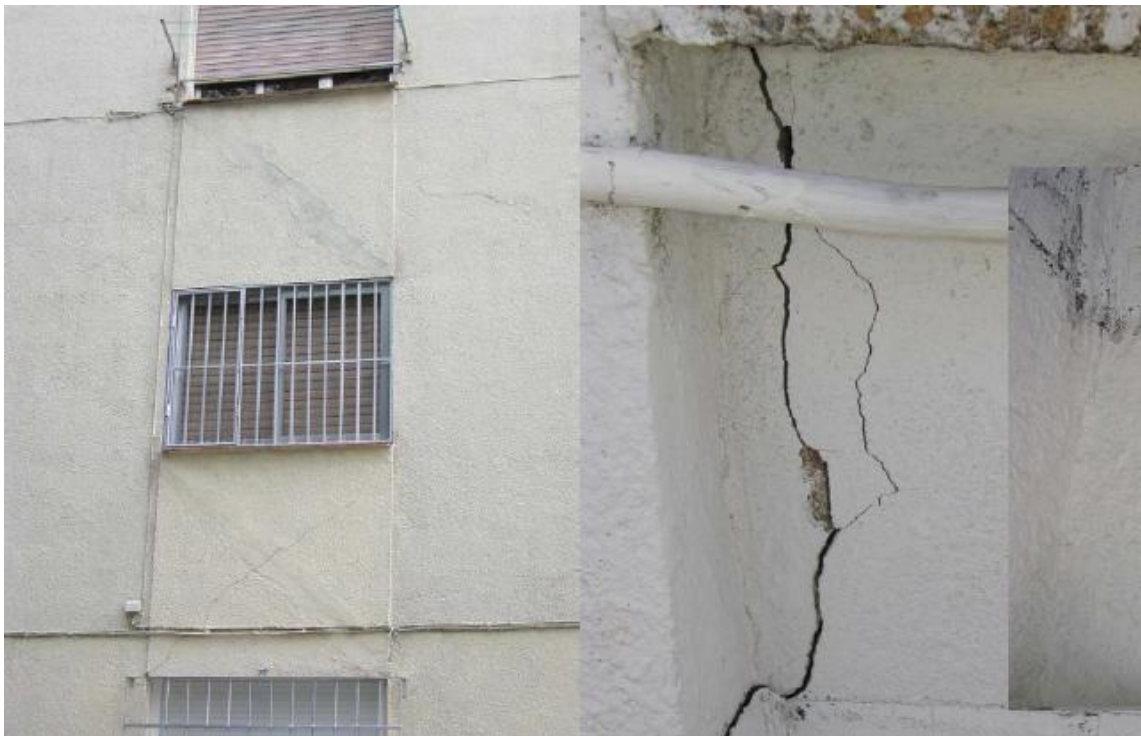
Figura 1. *Procesos mecánicos*

5.1.6.2 Roturas. Aparecen en elementos superficiales (verticales u horizontales) y en lineales hormigones armados. Suelen ser causadas directamente por exceso de sollicitaciones, cargas, debilitamiento del material, dilataciones, entre ellas están:

- grietas afectan a todo el espesor del elemento, son normalmente perpendiculares al esfuerzo.
- fisuras afectan a la parte exterior del elemento.

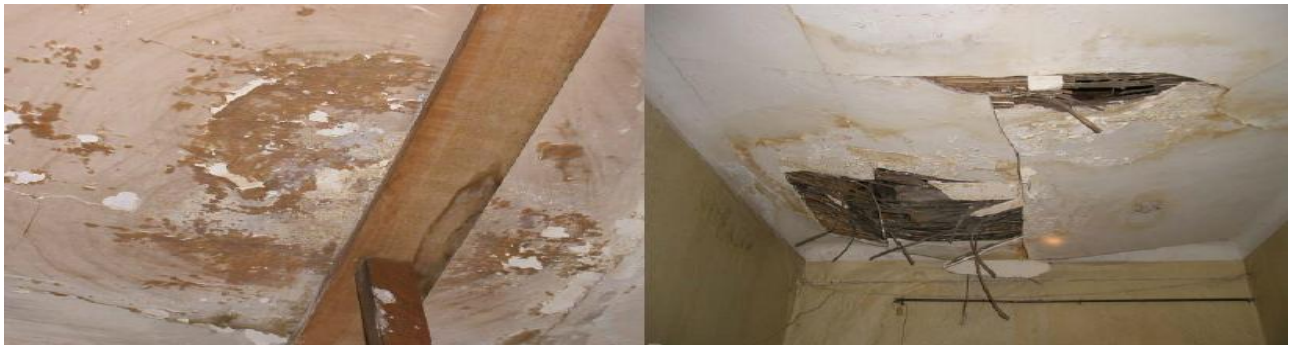
Figura 2. *Procesos físicos*

Debido a los agentes físicos y meteorológicos, afectan principalmente a los materiales de carácter poroso, se pueden encontrar:

- humedades: de obra, de capilaridad, filtración, condensación accidental.
- suciedad: por deposito, por lavado diferencial.
- erosión: atmosférica.

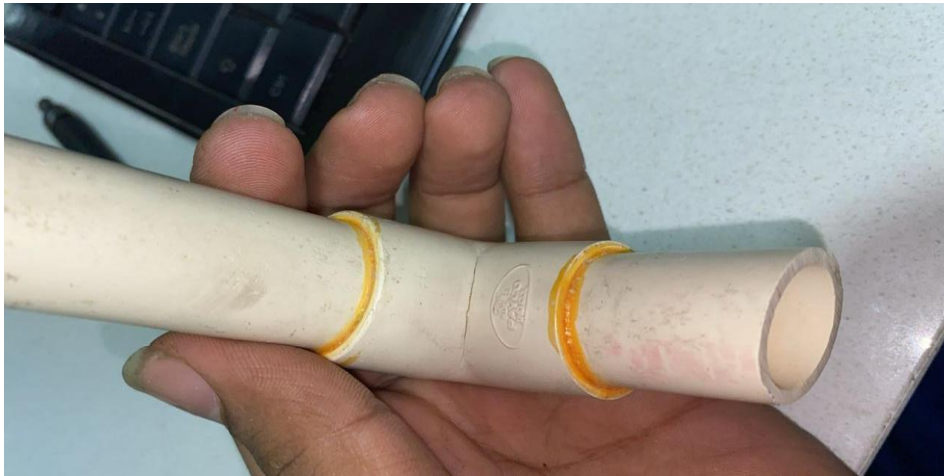
**Figura 4.** *Codo red CPVC fisurado, defecto de fabricación, presión de la red proyecto Central Park II - Bucaramanga*

CONTRATISTA	LA FALTA ADHESIVO FORMULADO, DADO A LAS PRESIONES GENERADAS EN LA TUBERÍA Y CORRECTA FIJACIÓN DE CODO Y TUBERÍA, GENERA SALIDA Y ESTANCAMIENTO DE AGUA, QUE DADO A LA DIFERENCIA DE TEMPERATURA EL MURO ABSORBE Y REFLEJA EN EL INTERIOR DEL CLOSET CONCENTRACIÓN DE HUMEDAD.
		PROCESO FISICO		DISEÑO COSNTRUCTIVO - PLEGO DE CONDICIONES				
		PROCESO QUIMICO	DEL MATERIAL	DEFECTO DE FABRICACION - CAMBIO DE MATERIAL				
		LESIONES PREVIAS	DE MANTENIMIENTO	USO INCORRECTO - FALTA DE MANTENIMIENTO O PERIODICO
