ANÁLISIS Y DIAGNÓSTICO DE MOVILIDAD DE LAS RUTAS DEL SITP EN  
LOS PRINCIPALES CORREDORES VIALES DE LA CIUDAD DE BOGOTÁ

UNIVERSIDAD SANTO TOMÁS  
FACULTAD DE INGENIERÍA CIVIL  
BOGOTÁ  
2015

Trabajo de grado para optar por el título de Ingeniero Civil

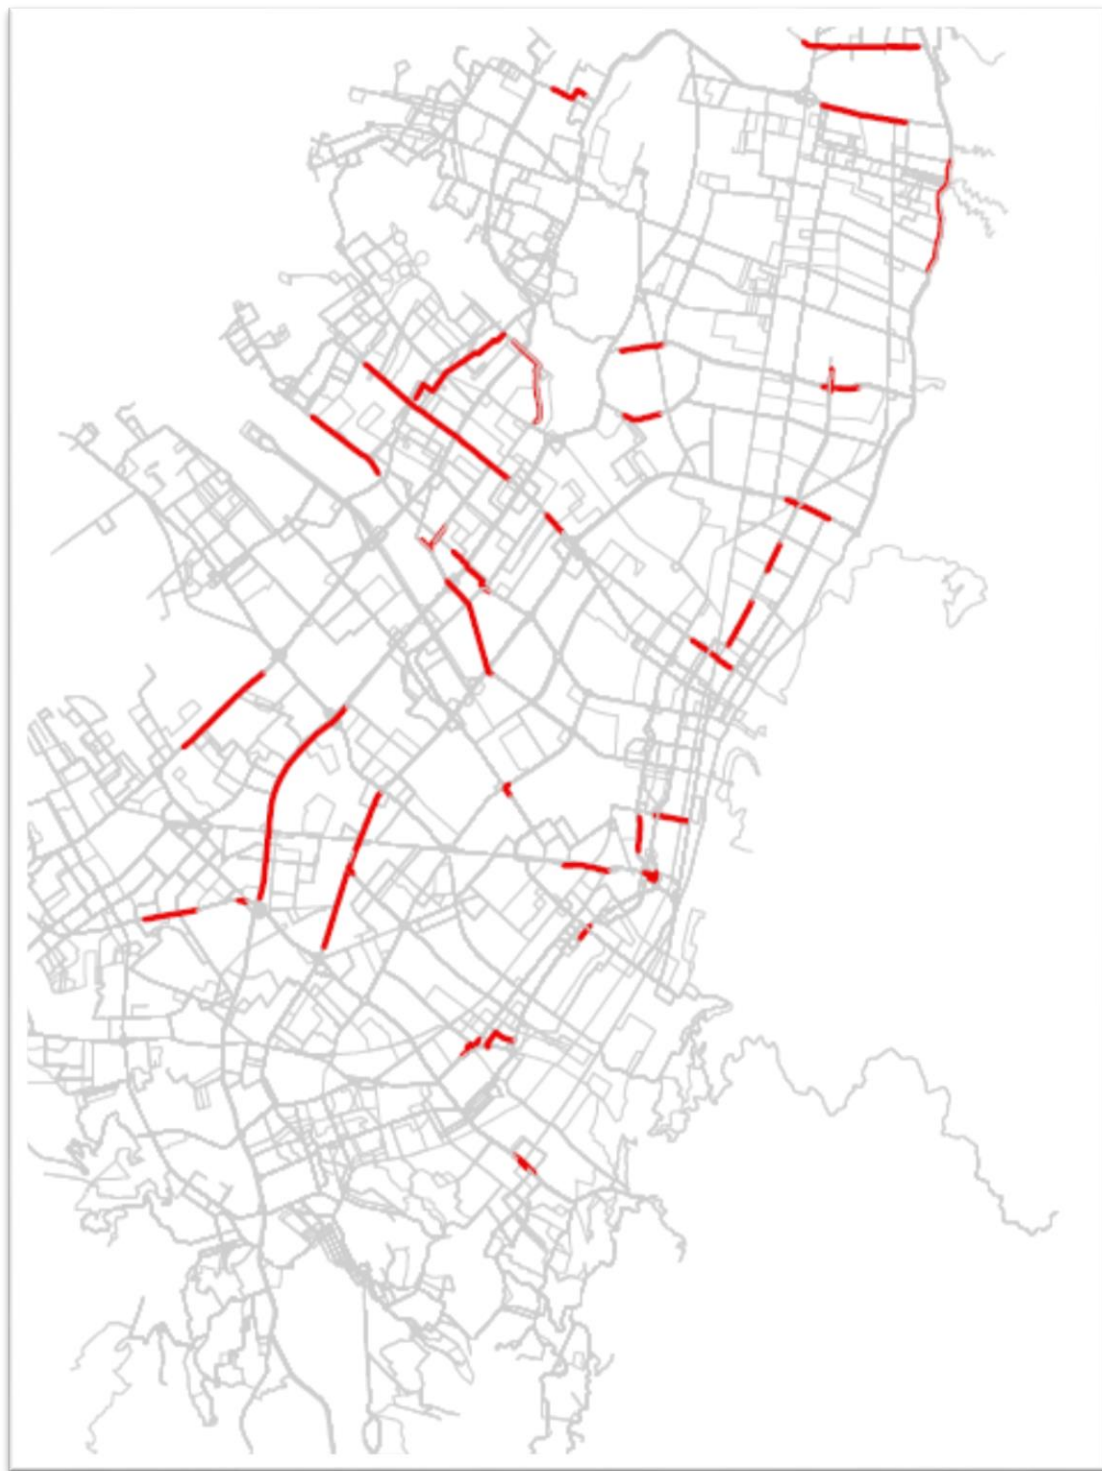
**FIGURA 18: TRAMOS CRITICOS PICO AM HÁBIL**

En la siguiente figura se aprecia los tramos críticos para el día hábil en el periodo comprendido entre las 6:00 hasta las 9:00.

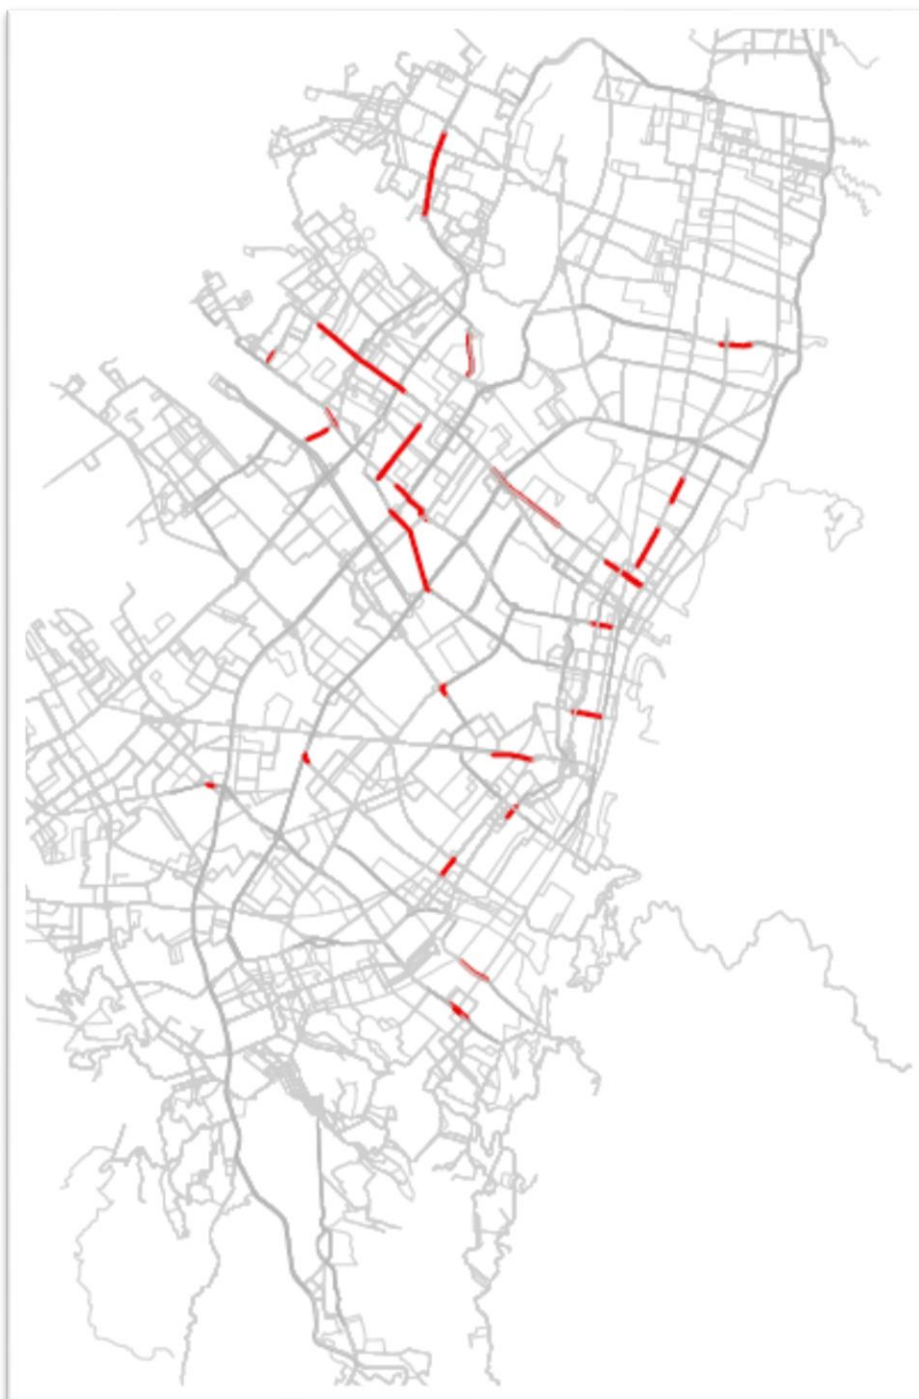
**FIGURA 20: TRAMOS CRITICOS HORA PICO SABADO**

En las figuras 20 y 21 se aprecian algunos tramos críticos para los días sábado y festivo.

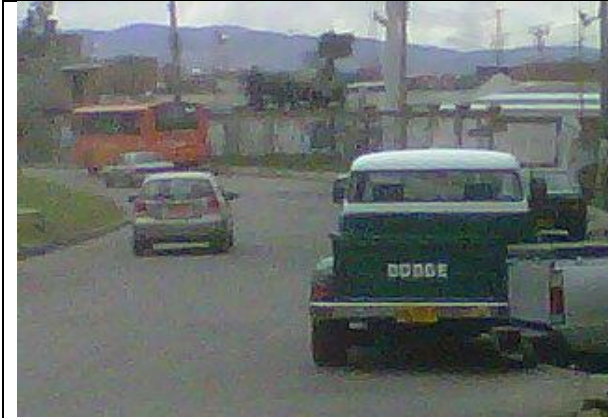
**FIGURA 26: PROBLEMÁTICA CARRERA 7.**

**Parqueo de vehículos en la vía  
Carrera 7 con 162**

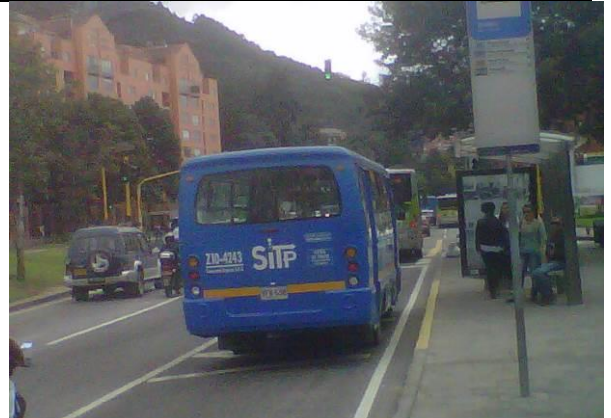
**Paradero 245A01cerca a semáforo  
carrera 7 con Av. Contador (Calle  
134)**

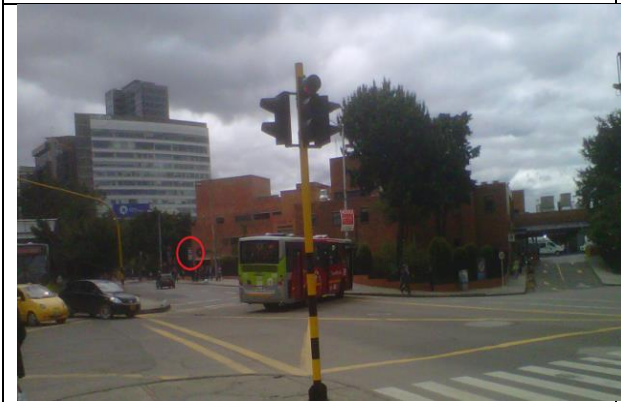
**Giro a la izquierda y regulación de  
buses duales a pocos metros.**

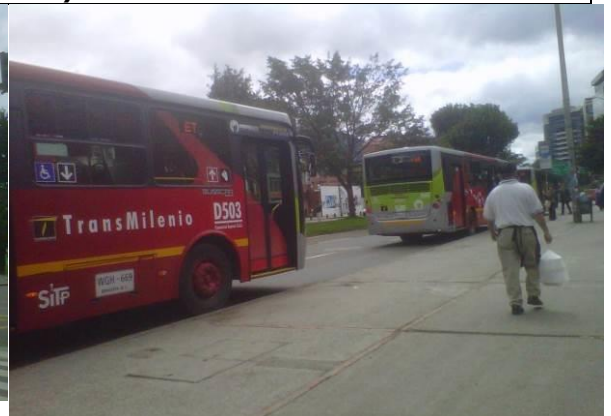
**Paradero 170A01 retorno de buses  
duales**

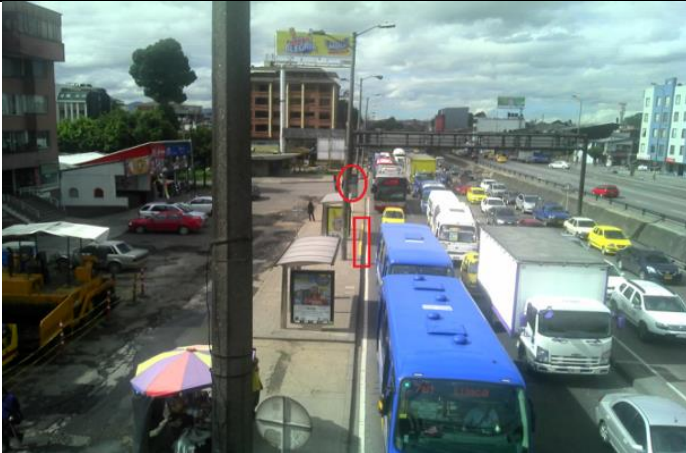
**FIGURA 31: PROBLEMÁTICA AVENIDA BOYACA.**

| <p>Desaprovechamiento de módulos<br/>(Calle 53). 130A05 S-N</p> | <p>Capacidad insuficiente del paradero<br/>055A07 (AV.BOYACA x CI 13).</p> |

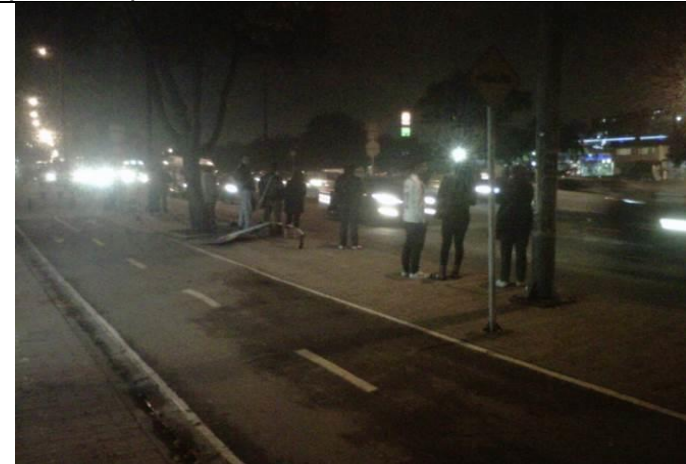
| <p>Ascenso y descenso de pasajeros del TPC, en<br/>sitios que generan congestión, cercanos a las<br/>intersecciones.</p> | <p>Conflicto Intersección giro izquierdo (Av.<br/>Boyacá x CI 12) debido a la necesidad del<br/>giro izquierdo Norte – Oriente.</p> |

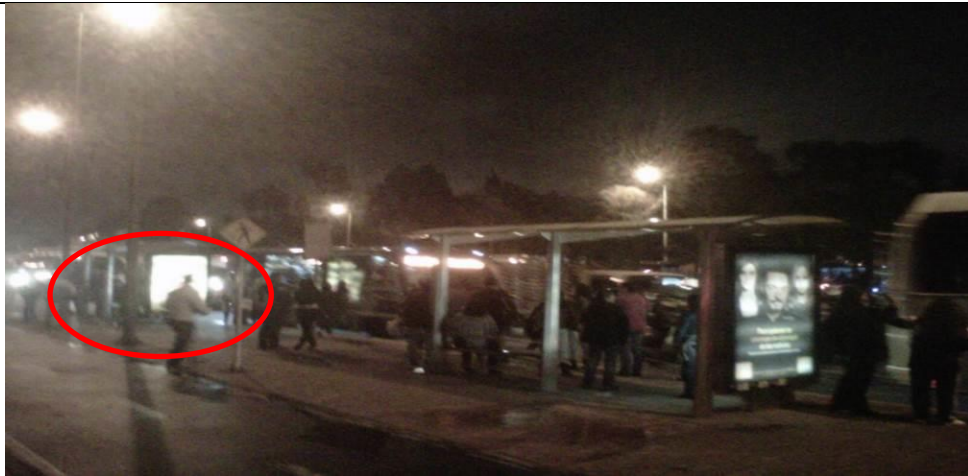
Capacidad insuficiente 107 A07 (AV. BOYACÁ x Cl 10). Rutas asignadas a un solo módulo. Alta demanda de usuarios. Utilizar el módulo contiguo y repartir rutas.

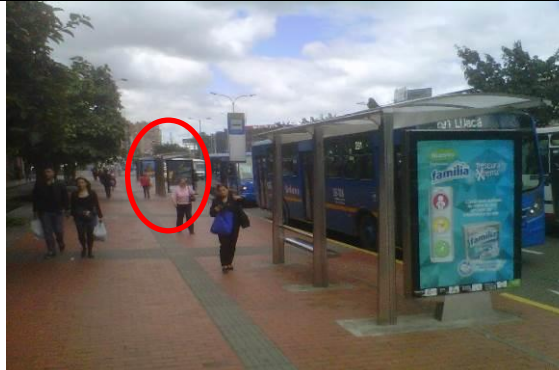
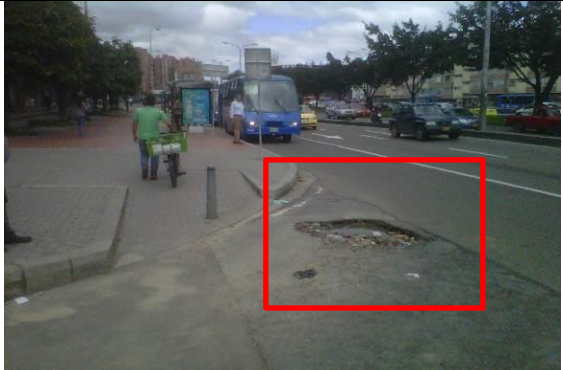
**FIGURA 36: PROBLEMÁTICA CORREDOR AV. CARRERA 68 – CALLE 100**

| <p>Paradero (001A00), ubicado en la Cl 100 x Cr 54. Alta demanda de usuarios y sobreoferta de rutas. Se encuentra antepuesto a una intersección que presenta carpeta asfáltica en malas condiciones. Existen módulos previos al paradero asignado.</p> | |

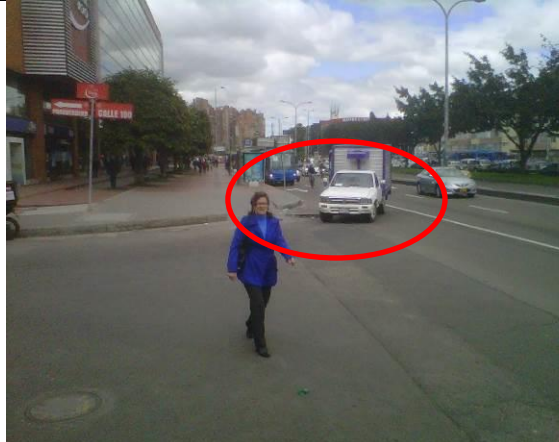
| <p>Giro a la derecha, ubicado en la Cl 100 x Cr 54. Genera conflicto entre vehículos particulares y SITP.</p> | <p>Giro a la derecha (Cl 100 x Autopista Norte), conexión con autopista norte sentido occidente - oriente, presenta conflicto. Revisar diseño geométrico sobre el cual se sugiere efectuar modificación para reducir el problema de movilidad en la calle 100 sentido occidente oriente.</p> |

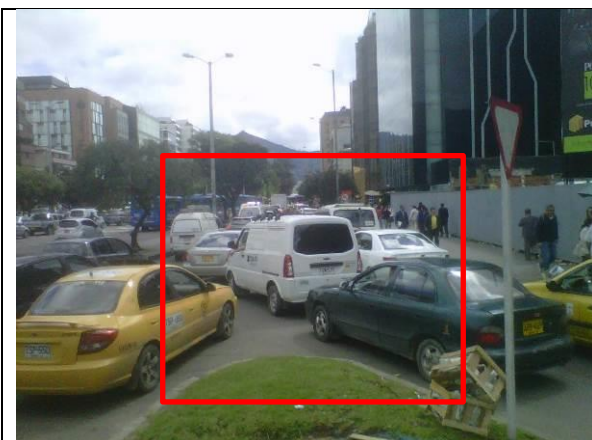
Ingreso de vehículos de la Autopista Norte hacia la CI 100, muestra conflicto. Revisar diseño geométrico sobre el cual se sugiere efectuar modificación para reducir el problema de movilidad en la calle 100 sentido occidente oriente.

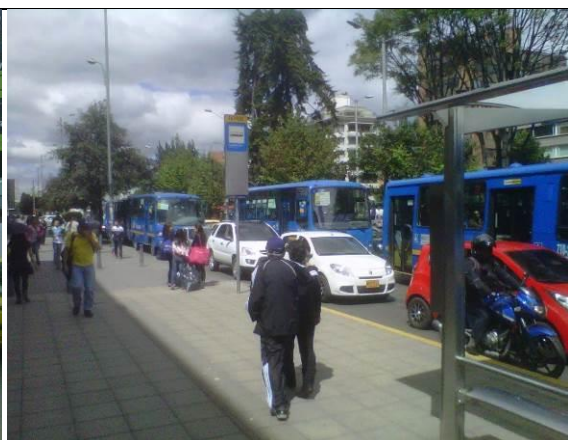
Paradero (167 A00), ubicado en la CI 100 x Cr 19a. Alta demanda de usuarios y sobreoferta de rutas. Se recomienda redistribuir las rutas a paraderos posteriores ubicados en dirección occidente – oriente.

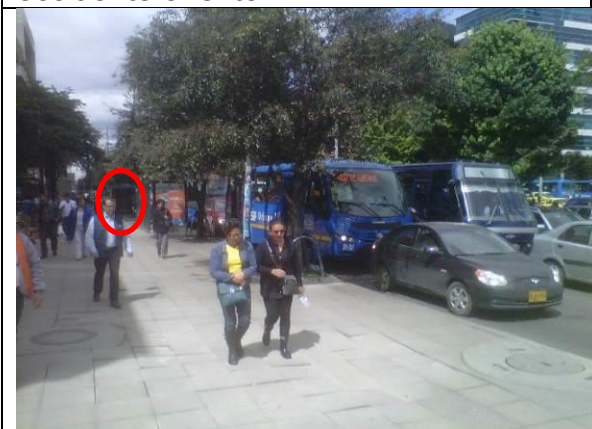
Paradero (212 A00), ubicado en la CI 100 x Cr 19. Alta demanda de usuarios y sobreoferta de rutas. Se recomienda habilitar el modulo previo y efectuar redistribución de rutas asignadas al paradero.

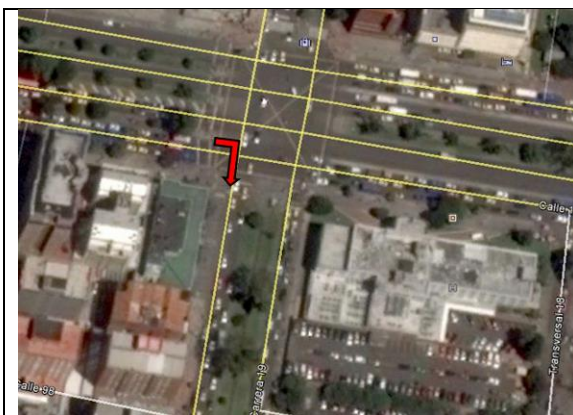
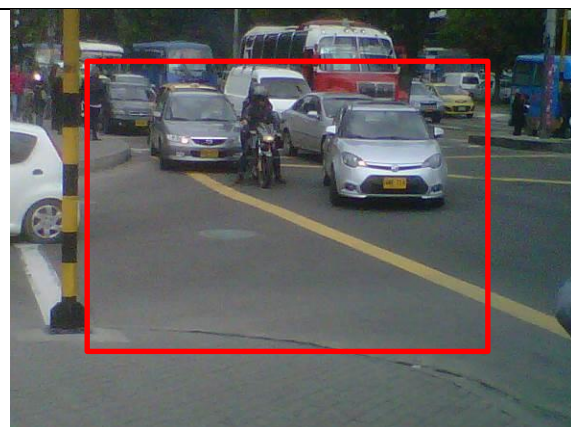
Giro a la derecha en intersección ubicado en (Cl 100 x Cr 19), genera conflicto.

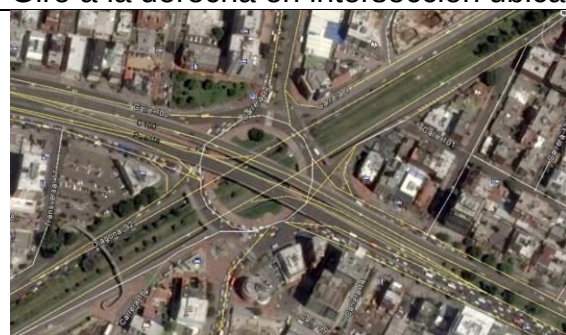
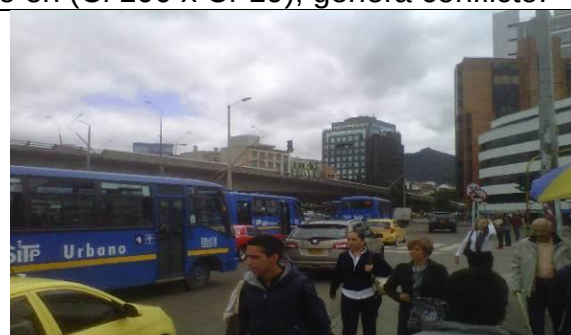
Revisar diseño geométrico de la intersección y puente vehicular ubicado en la Cl 100 x Cr 15 sobre el cual se sugiere efectuar modificación para reducir el problema de movilidad en la calle 100 sentido occidente oriente.

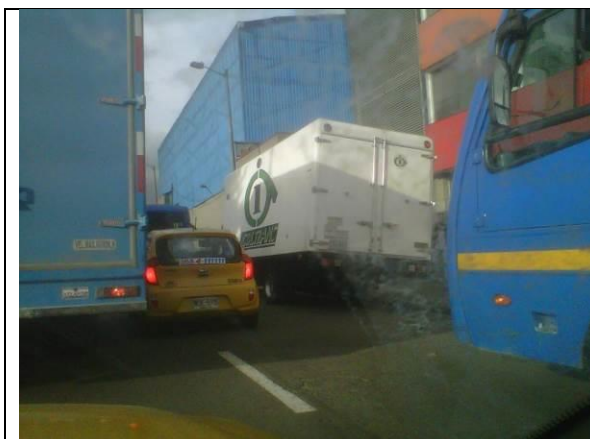
Parqueo de carros en vía principal.  
Carrera 68 con calle 17

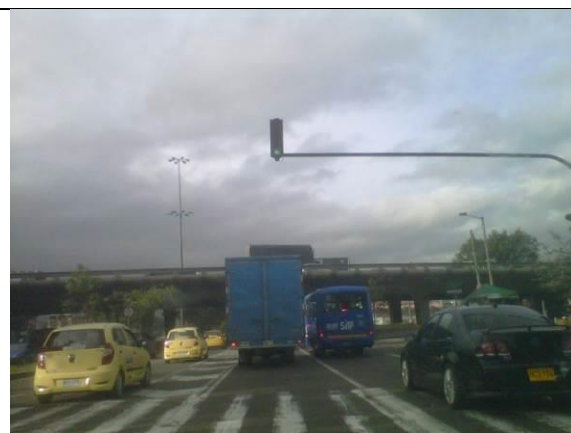
Semáforo peatonal.  
Carrera 68 con calle 13

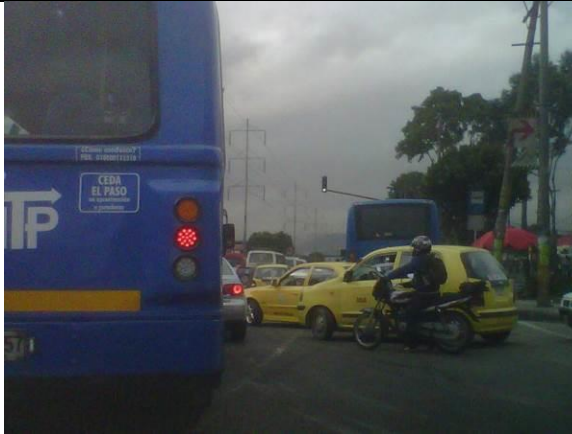
| <p>Intersección carrera 68 con calle 8 sur.</p> | <p>Mal estado de la malla vial al tomar conexión a Av. 1 de mayo.</p> |

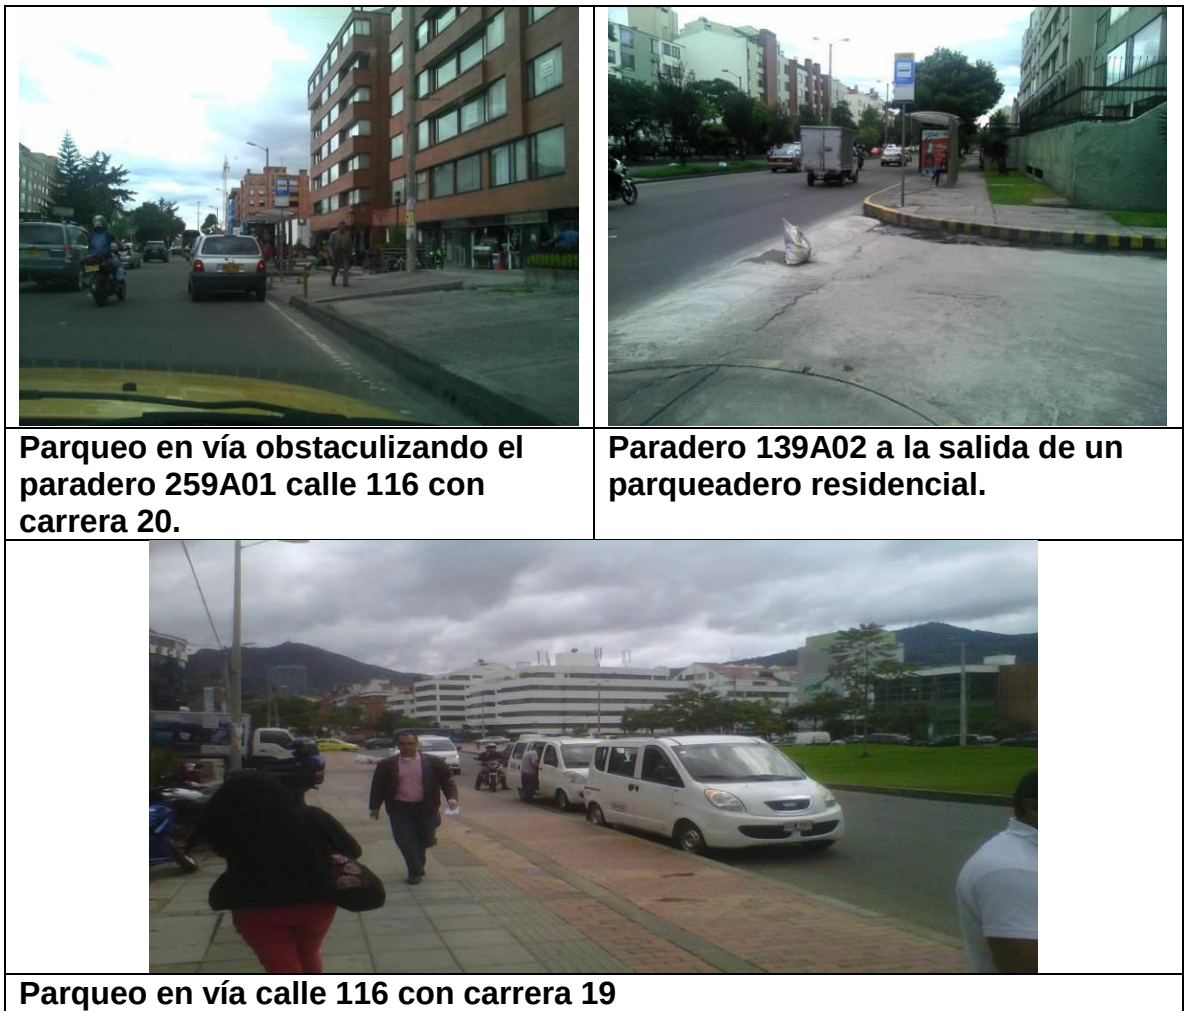
**FIGURA 41: PROBLEMÁTICA CALLE 116**

En la Figura 41 se observan algunos casos de la problemática que presentan el corredor, básicamente el parqueo en vía es la mayor causal de reducción de la velocidad para este corredor.

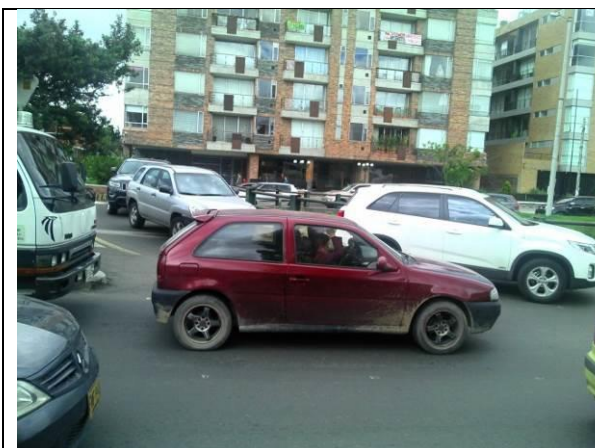
**FIGURA 46: PROBLEMÁTICA EN CORREDOR CALLE 127**

Congestión en retorno calle 127 con carrera 14 en ambos sentidos.

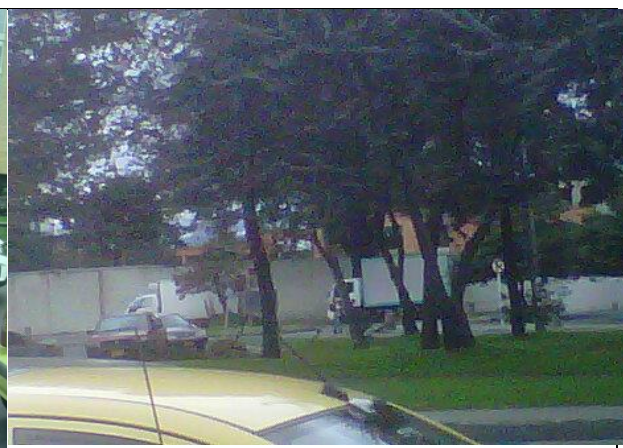
Parqueadero clínica reina Sofía genera congestión en calle 127 con autopista norte.

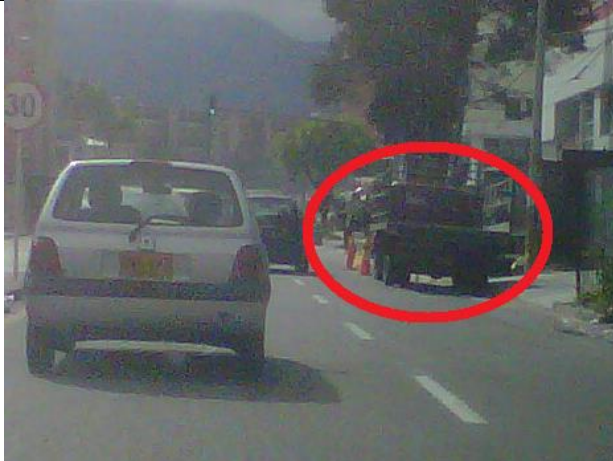
**FIGURA 51: PROBLEMÁTICA CORREDOR CALLE 24 Y CALLE 19**

| <p>Parqueo en vía (Calle 24- Carrera 45)</p> | <p>Giro a la izquierda restringido para el sentido W-E, pero para E-W existe una fase semafórica que la permite generando represamiento de vehículos sentido W-E. Calle 19 - 39</p> |

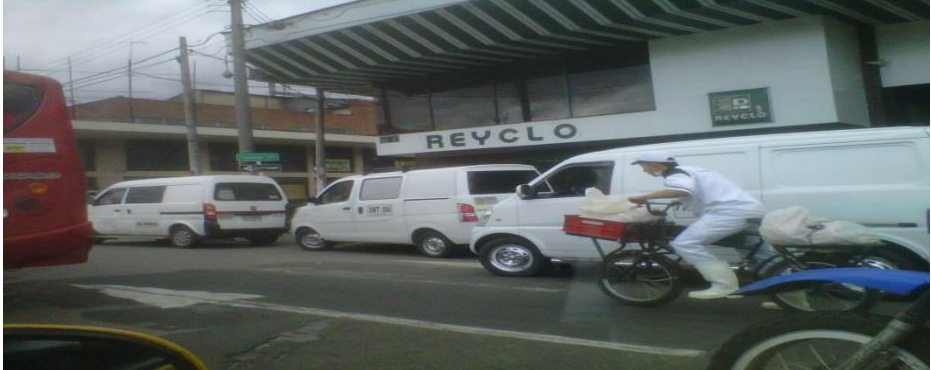
| <p>Parqueo en vía calle 19 - 27</p> | |

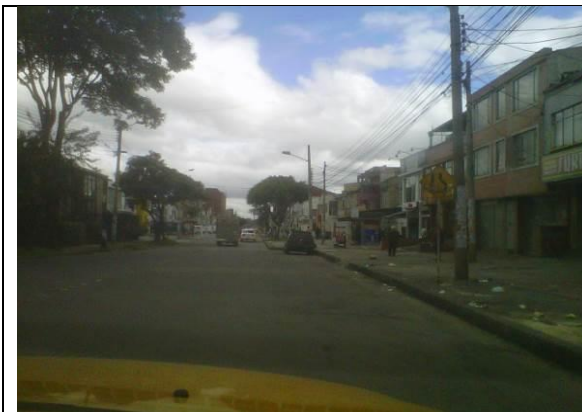
**FIGURA 56: PROBLEMÁTICA CORREDOR CARRERA 24**

Bahías de parqueo sin aprovechar.  
Carrera 24 con calle 47.

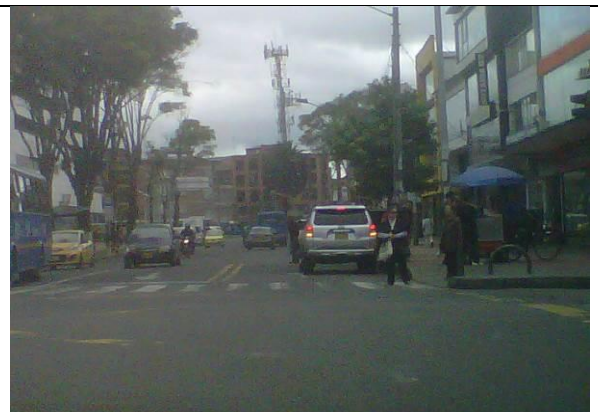
Parqueo de carros en vía.  
Carrera 24 con calle 53.

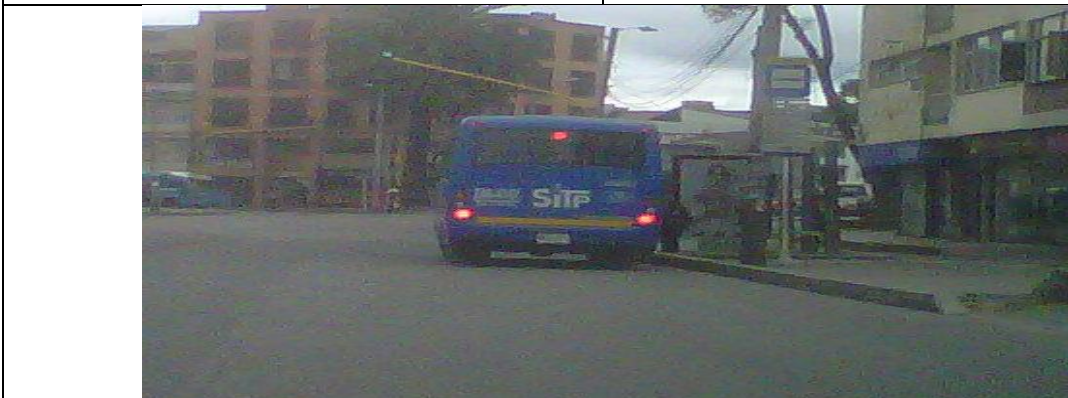
Paradero a pocos metros del semáforo.  
Carrera 24 con diagonal 53 C.

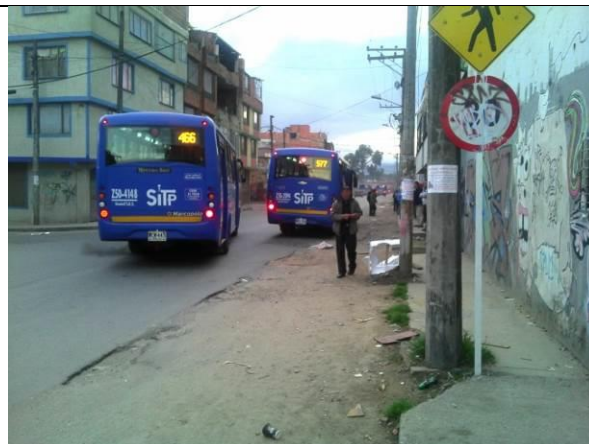
**FIGURA 65: PROBLEMÁTICA CORREDOR CALLE 63**

| <p>Mal estado de vía, desaprovechamiento de bahías. (calle 64 – 119)</p> | <p>Parada 066A05 de alimentadores y rutas en un mismo punto con gran demanda. (Calle 63 – 113 B)</p> |

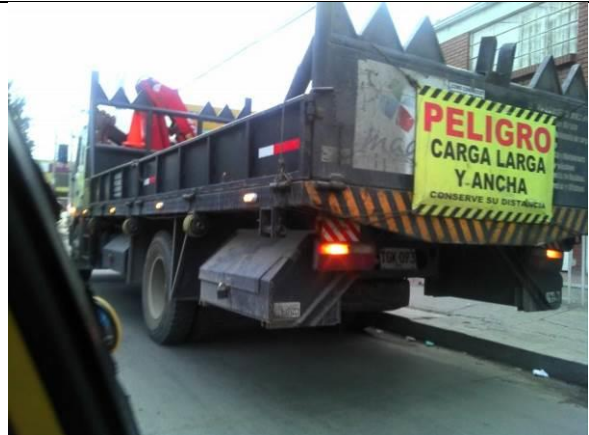
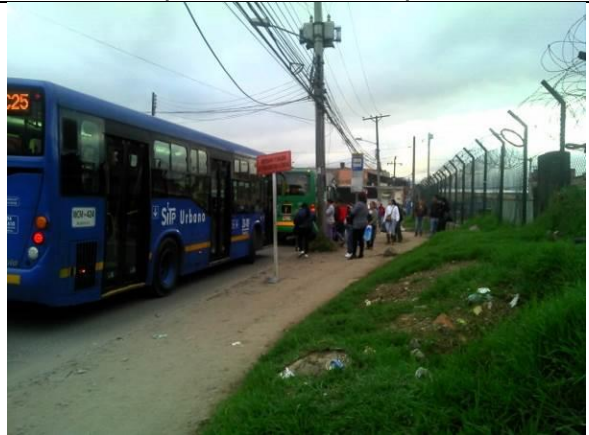
| <p>Parqueo a los costados de la vía</p> | <p>Vía de sección transversal angosta que obstaculizan los buses que paran en 064A05, con aproximación intersección calle 63- transversal 112 BIS A.</p> |

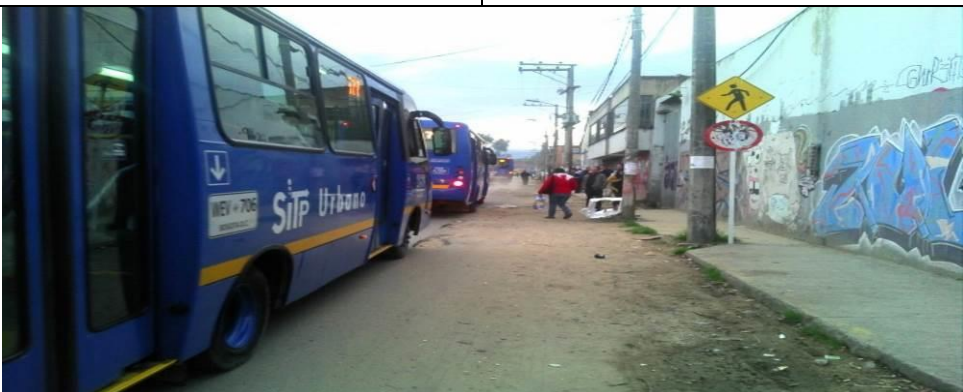
| <p>EL MAL ESTADO DE LA MALLA VIAL DIFICULTA LA MOVILIDAD. CORREDOR CL 63.</p> | |

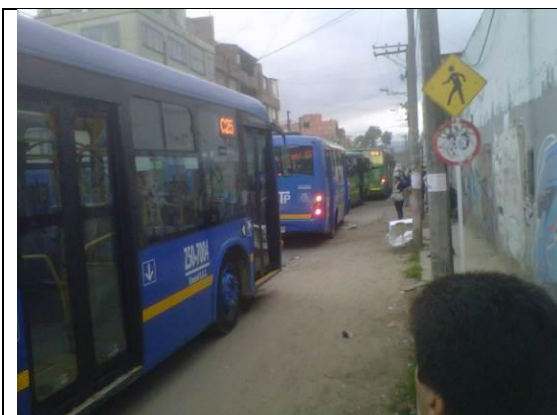
Parada 070A05 de alimentadores y rutas en un mismo punto con gran demanda. (Calle 63 B – 116 A)

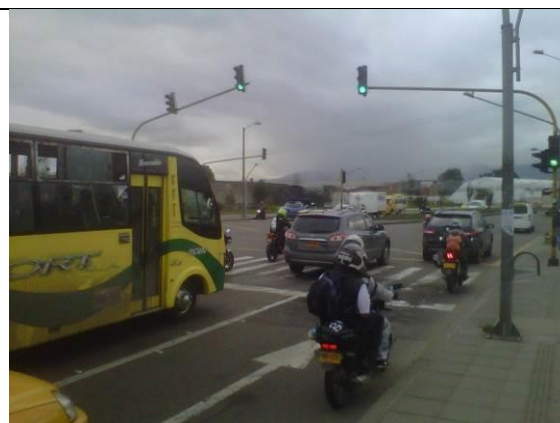
Intersección calle 63 con carrera 96 represamiento de carros.

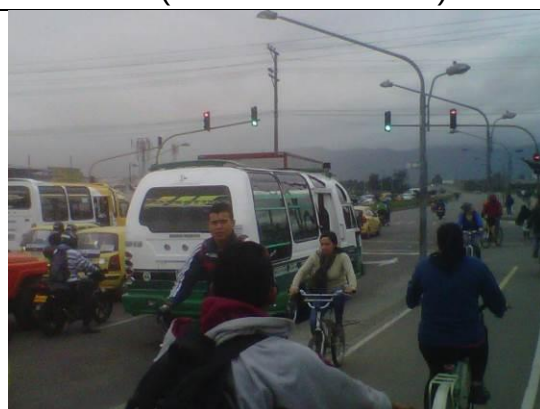
Intersección calle 63 con carrera 93. Sincornización semafórica inadecuada.

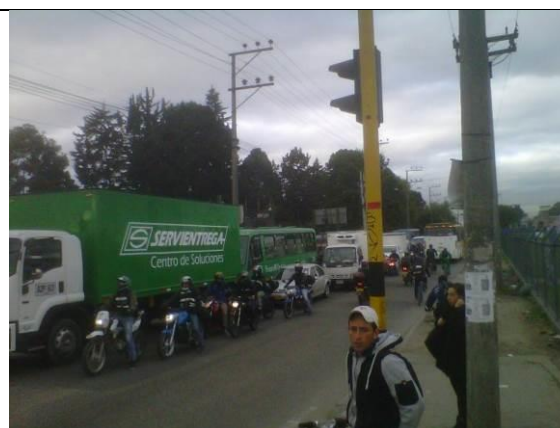
Intersección calle 63 con carrera 93. Cruce de alto volumen de carros con giro a la izquierda.

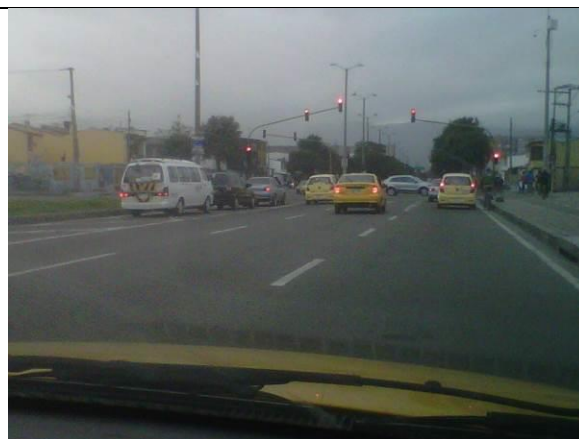
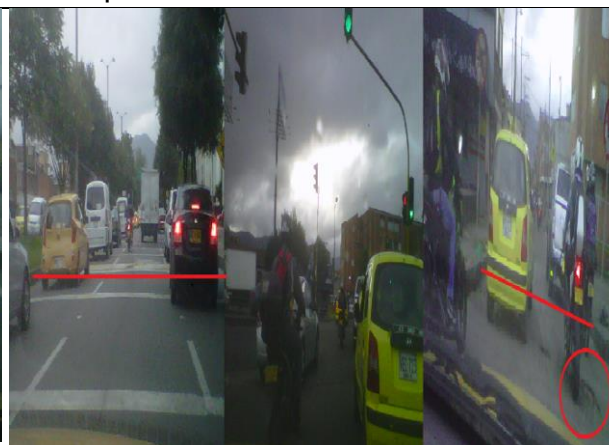
| Intersección calle 63 con transversal 85 semáforo con giro a la izquierda. | Intersección calle 63 con Av. Boyacá. Semáforo con giro a la izquierda, cambio de sección de 3 carriles a 2, y mal estado de la vía al pasar el semáforo. |

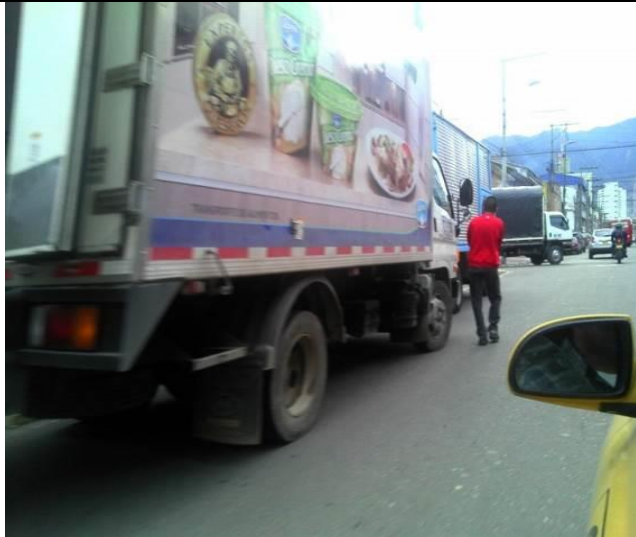
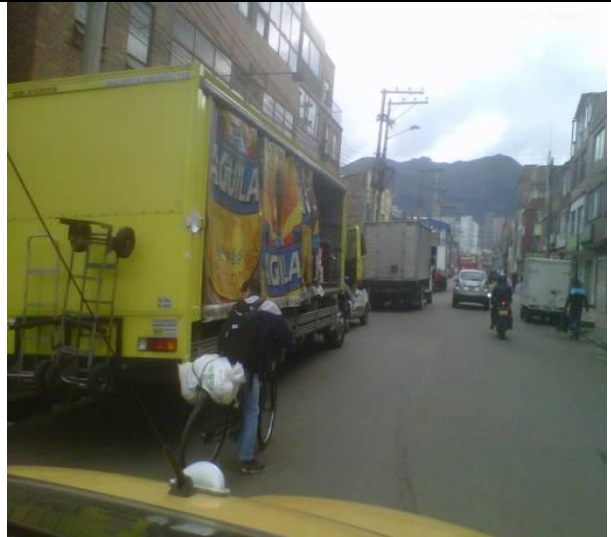
**El mal estado de LOS ANDENES DIFICULTA LA MOVILIDAD EN EL PEATON.CR 68**

**EN EL CORREDOR DE LA CL 66 EL PARQUEO LATERAL DIFICULTA LA MOVILIDAD. CR 66**

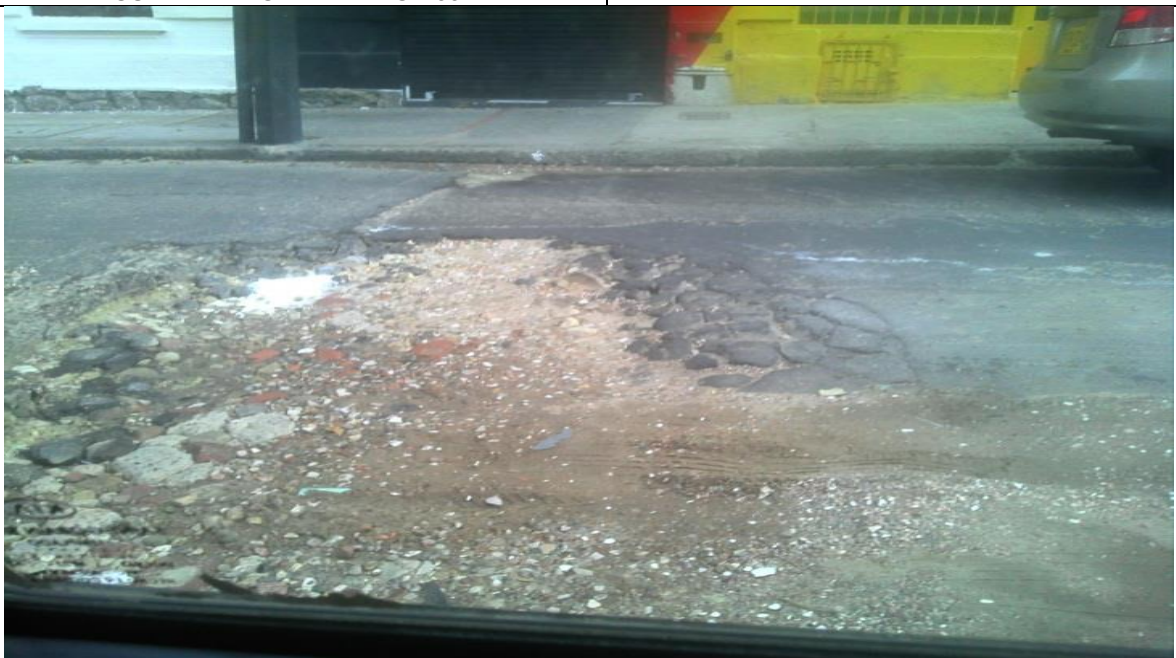
**CORREDOR CALLE 66 PARQUEO LATERAL.**

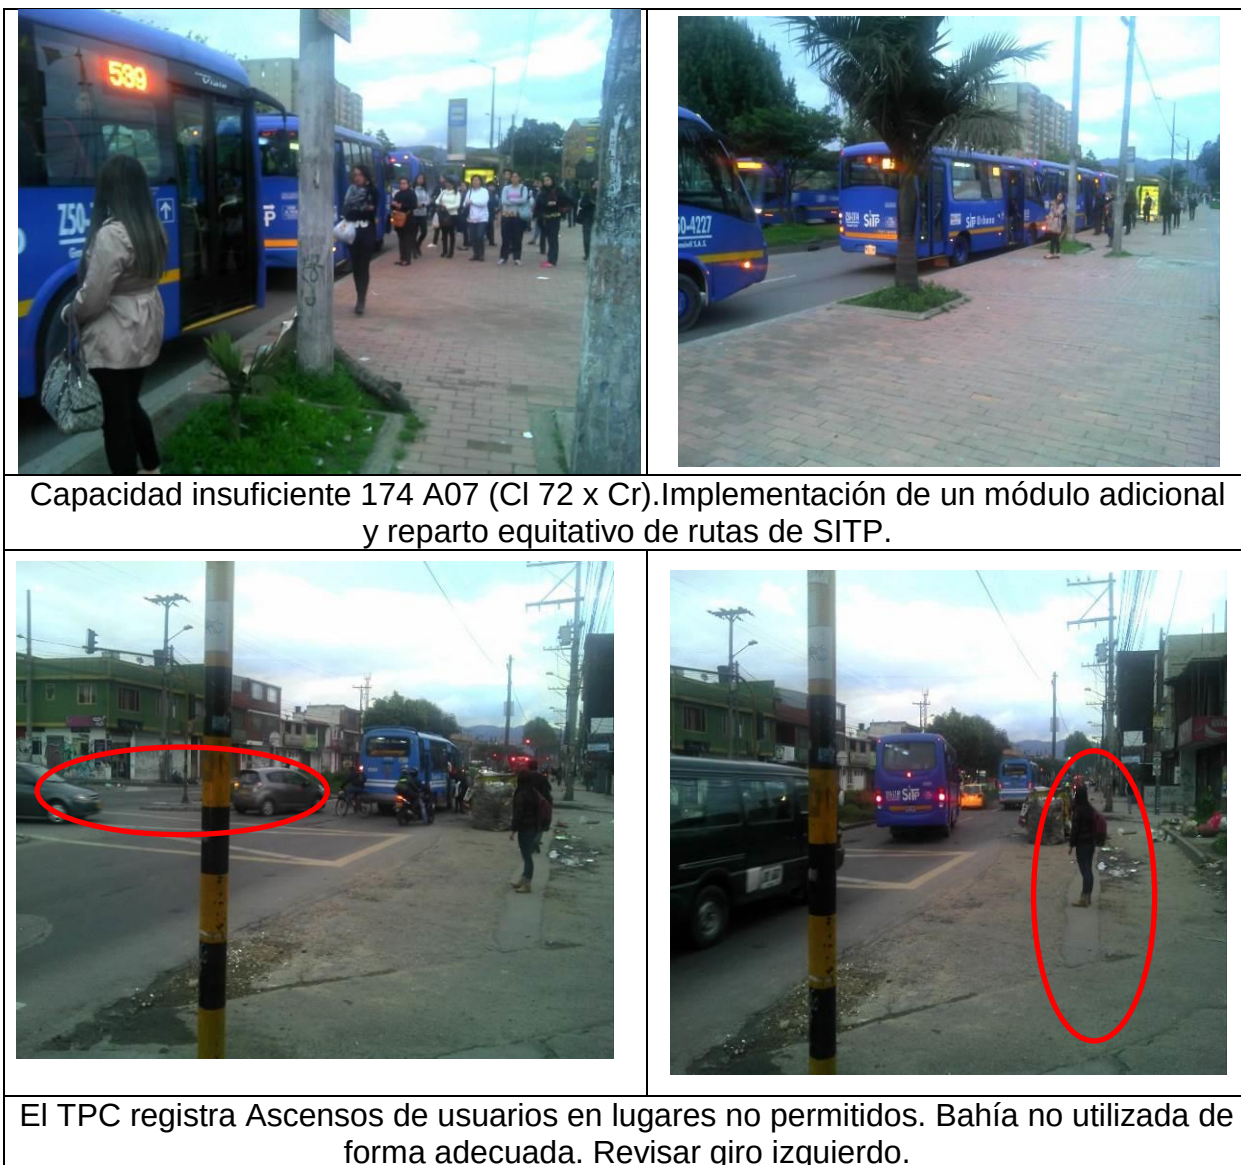
**FIGURA 74: PROBLEMÁTICA CORREDOR CALLE 72**

Este corredor se convierte en el corredor principal para la zona de Engativá debido al número de rutas que circulan sobre la misma. En cuanto a la problemática que presenta se encuentra el mal estado de la malla vial, con presencia de agrietamientos profundos que afectan constantemente no solo la velocidad del corredor sino también el mantenimiento de los vehículos. Adicionalmente se presenta un desaprovechamiento de la infraestructura existente en cuanto a la presencia de bahías, ya que estas no se utilizan, generando reducción de la capacidad vial y por ende reducciones fuertes en la velocidad de operación. También es importante destacar la presencia de paraderos con demasiadas rutas asignadas, lo cual dificulta la operación y genera longitudes de cola considerables en dichos puntos, así como la necesidad de revisar los tiempos semafóricos de la intersección de la Calle 72 X Av. Ciudad de Cali.

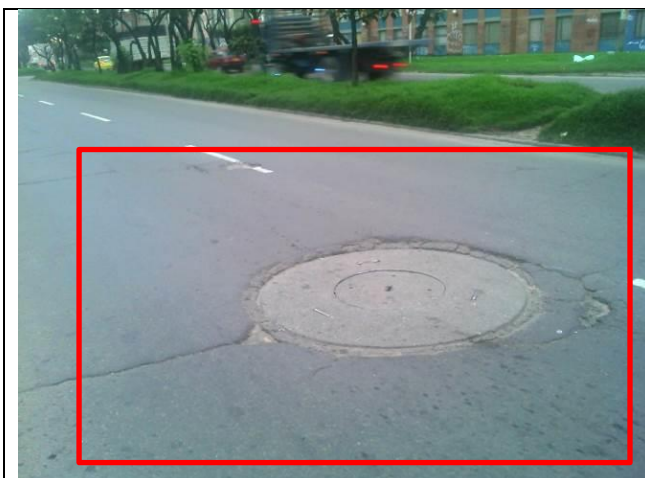
Estado deficiente de la malla vial (CI 72 x Cr 104a).

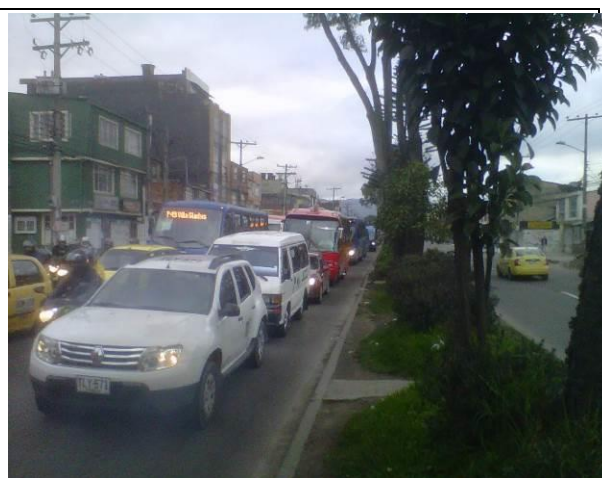
Intersección (CI72 x Cr 103<sup>a</sup>) alto volumen vehicular sentido oriente-occidente.

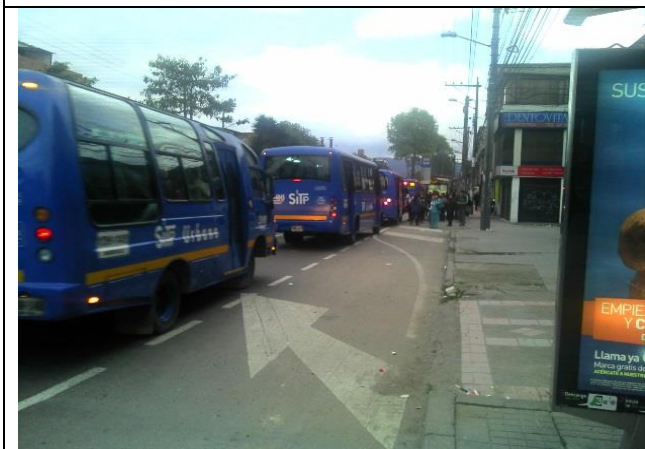
Paradero SITP ubicado posterior a la bahía 173 A05 (CI 72 x 101<sup>a</sup>).Modulo instalado sin rutas asignadas. Se recomienda aprovechamiento de la bahía y de modulo existente.

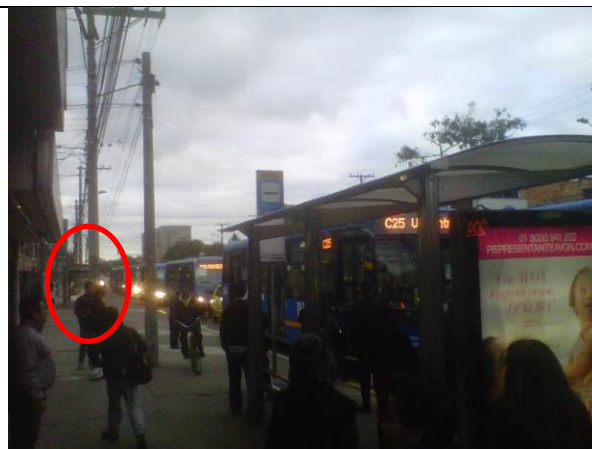
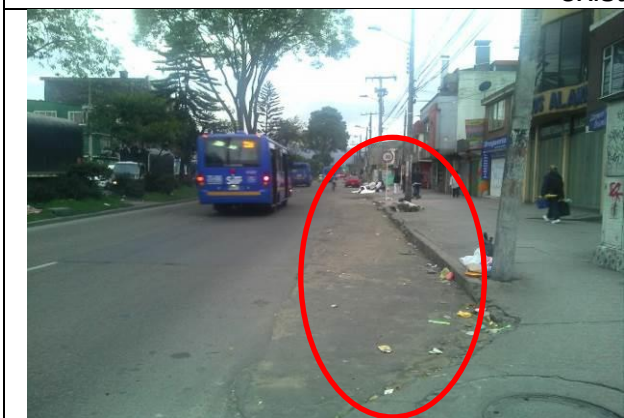
Bahía utilizada de forma inadecuada. Ubicada en la CI 72 entre Cr 100<sup>a</sup> y 99c

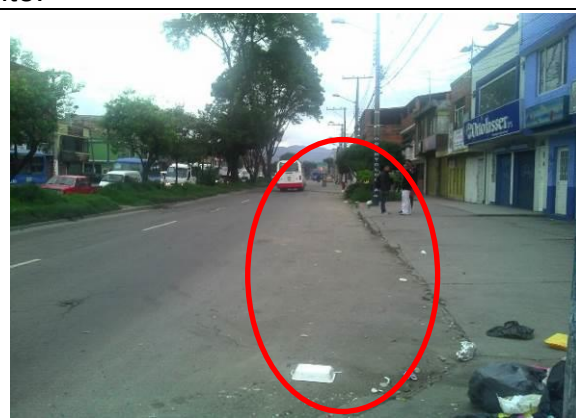
Bahía utilizada de forma inadecuada. Ubicada en la CI 72 entre Cr 99B

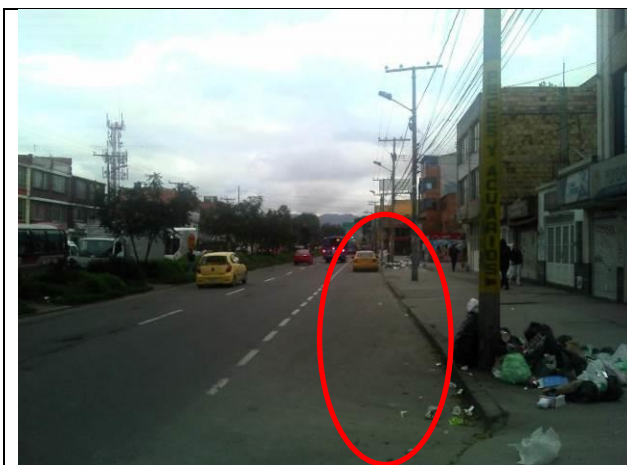
Bahía utilizada de forma inadecuada.  
Ubicada en la CI 72 entre Cr 98A

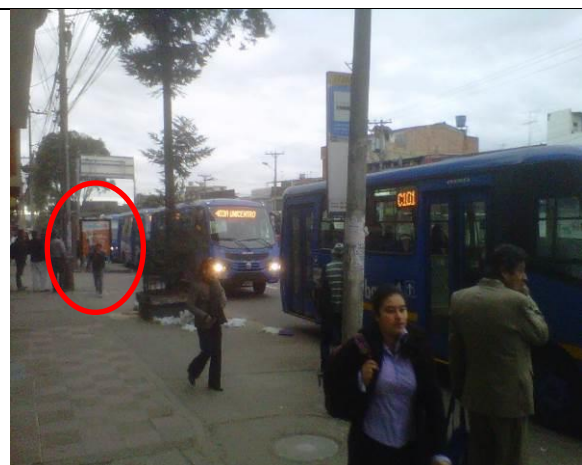
Paradero (172 A05), ubicado en la CI72 x Cr 98B. Alta demanda de usuarios y sobreoferta de rutas. Existe una bahía y un módulo previo al paradero asignado.

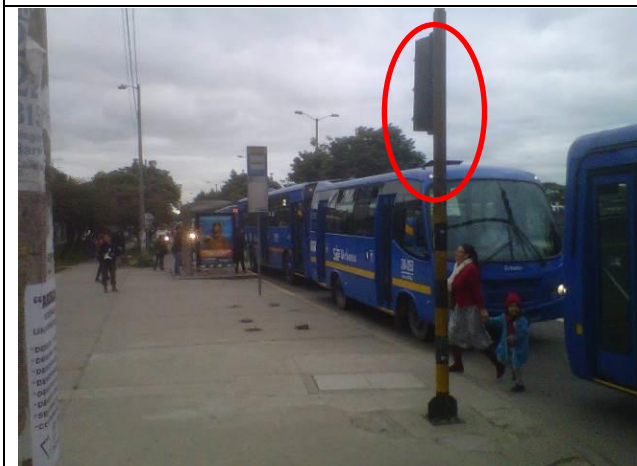
Paradero (170 A05), ubicado en la CI72 x Cr 90, existe una bahía previa utilizada de forma inadecuada. Se encuentra antepuesto a una intersección semafórica.

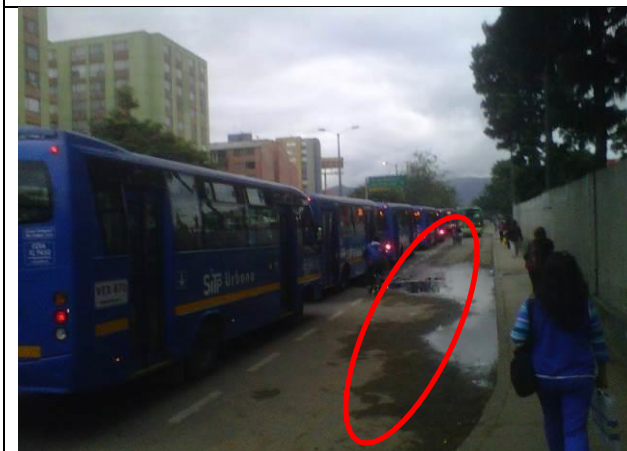
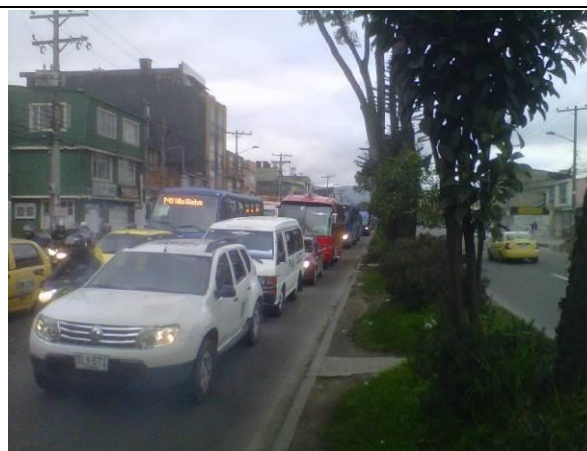
Bahía utilizada de forma inadecuada.

Alto volumen vehicular en sentido

Ubicada en la Cl72 x Cr 89

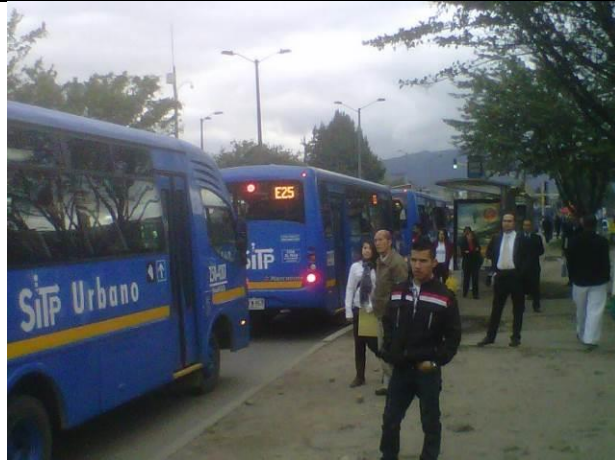
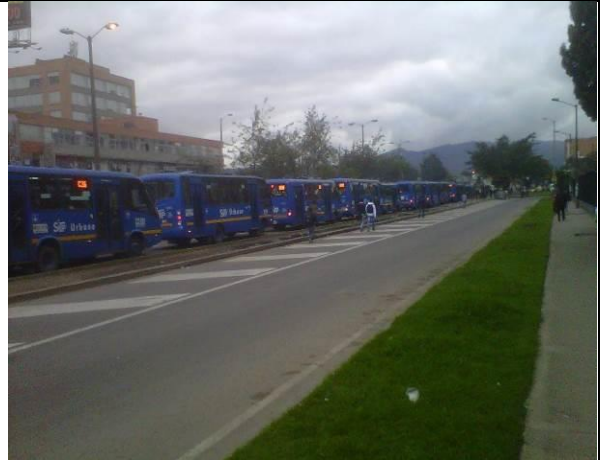
oriente-occidente en la cl 72.

Paradero (177 C05), ubicado en la Cl72 x Cr 87. Alta demanda de usuarios y sobreoferta de rutas. Se encuentra antepuesto a una intersección semafórica.

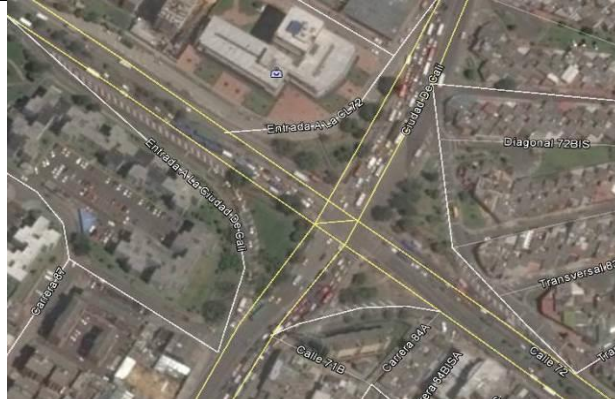
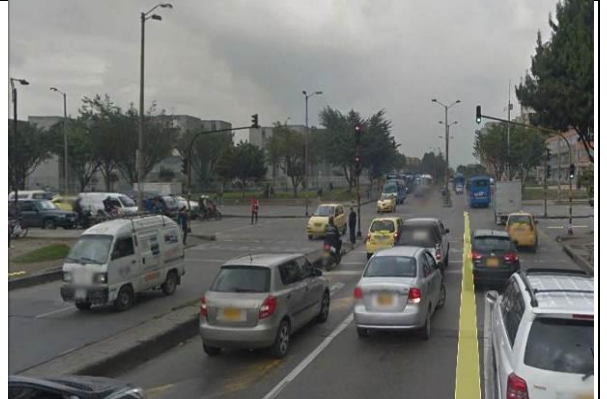
Se presenta conflicto en la Intersección ubicada en (Cl 72 x Av. Ciudad de Cali).
