ANÁLISIS Y DIAGNÓSTICO DE MOVILIDAD DE LAS RUTAS DEL SITP EN  
LOS PRINCIPALES CORREDORES VIALES DE LA CIUDAD DE BOGOTÁ

UNIVERSIDAD SANTO TOMÁS  
FACULTAD DE INGENIERÍA CIVIL  
BOGOTÁ  
2015

Trabajo de grado para optar por el título de Ingeniero Civil

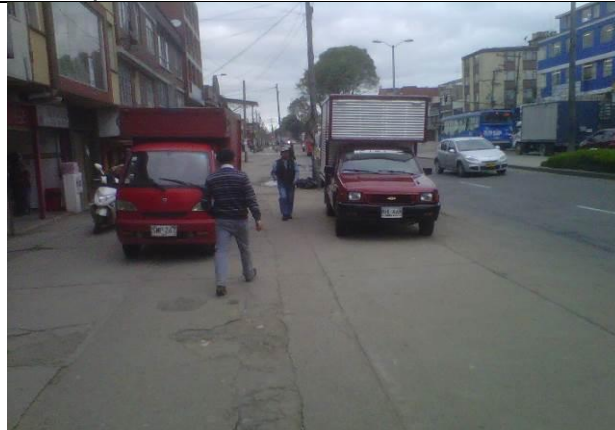
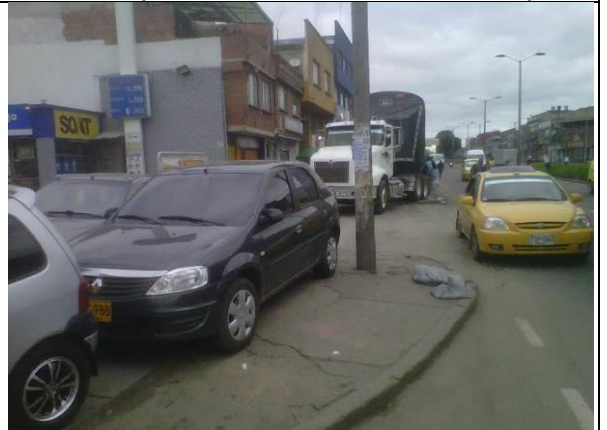
Parqueo de vehículos particulares al costado de la vía (Cl 72 x Cr76), sentido occidente –oriente y viceversa.

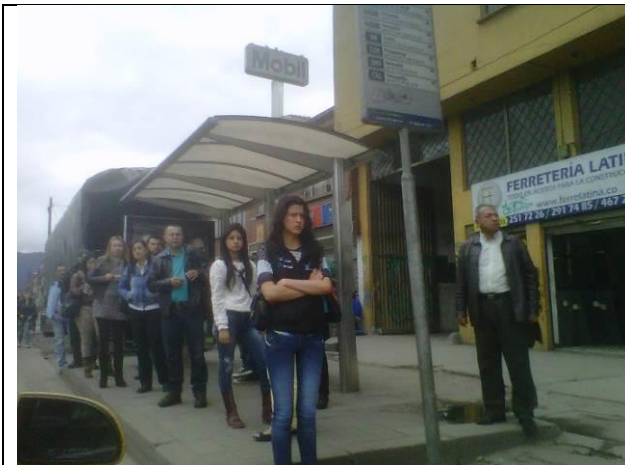
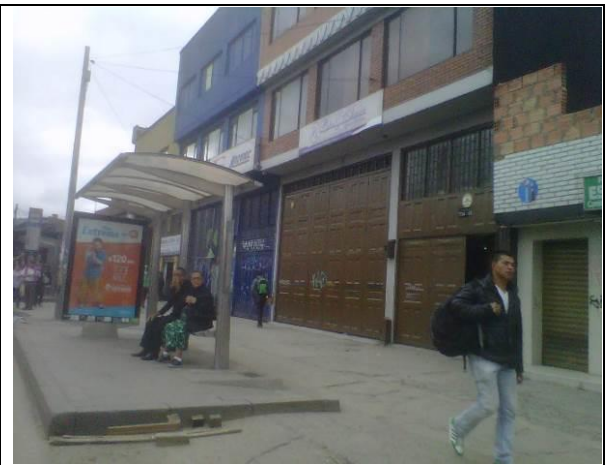
Paradero (179 A05), ubicado en la Cl72 x Cr 74. Alta demanda de usuarios y sobreoferta de rutas. Se encuentra antepuesto a una intersección semafórica. Existe un módulo previo al paradero asignado.

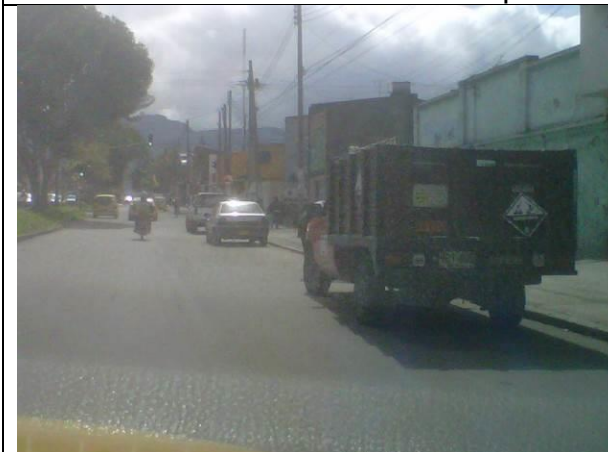
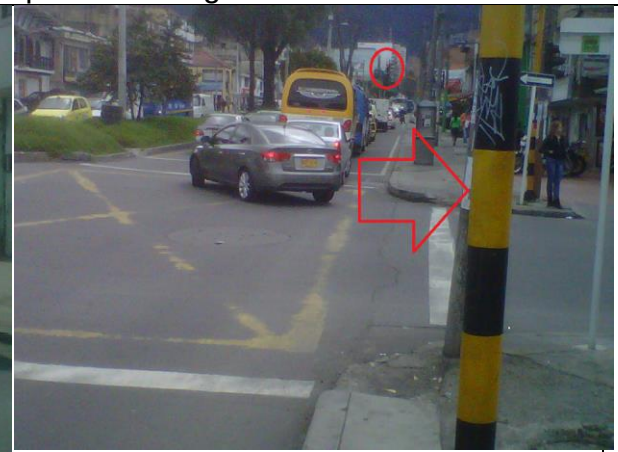
Parqueo en vía calle 72 con carrera 62

Semáforos continuos en cada intersección

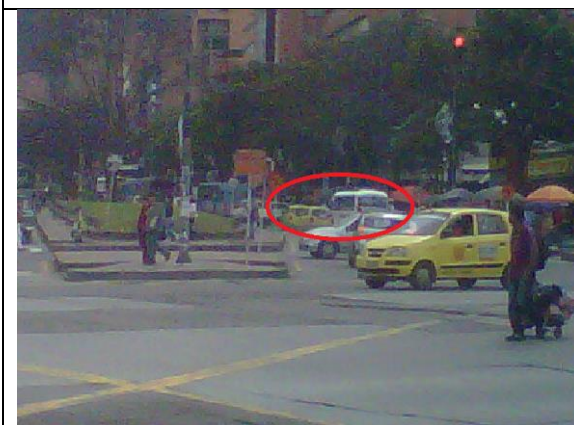
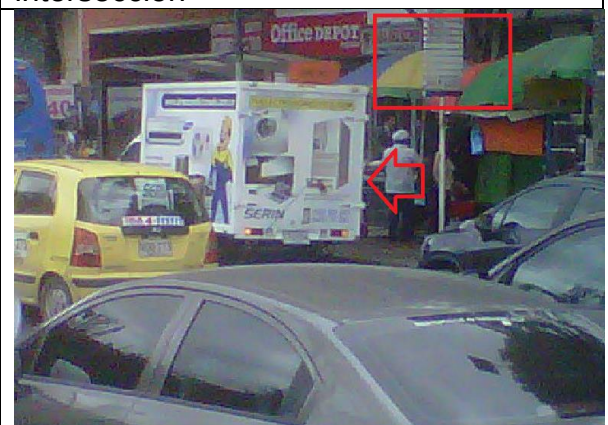
Parqueo en vía calle 72 con carrera 13.

Parqueo en vía obstaculizan el paradero.  
Calle 72 con carrera 11.

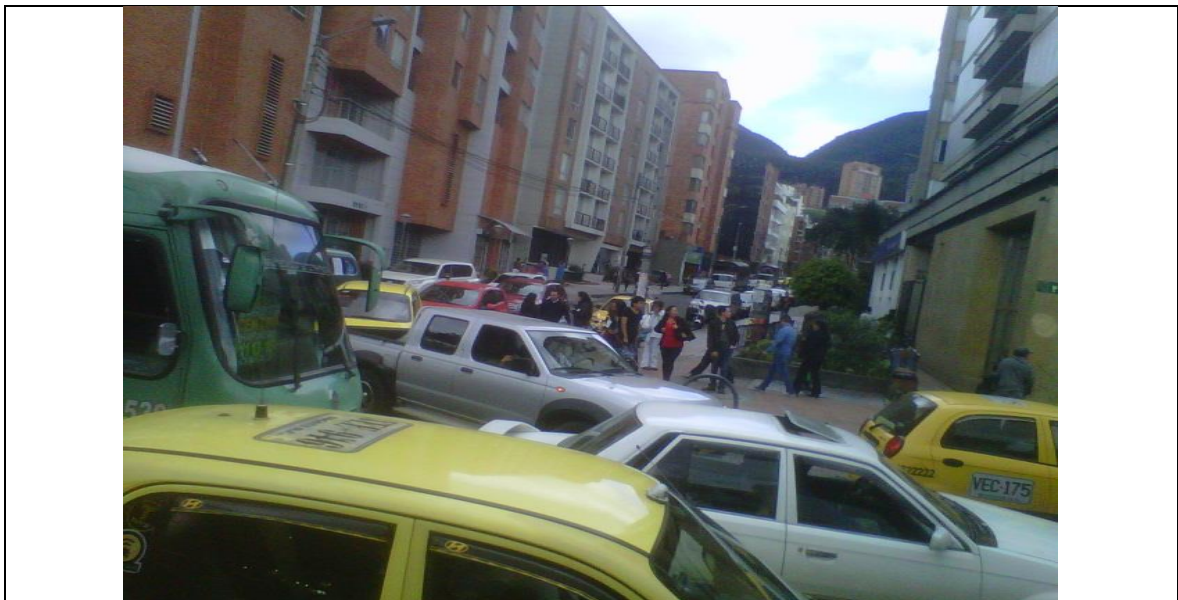
**FIGURA 78: PROBLEMÁTICA CRA 11 Y CRA 13**

LA CONGESTION VEHICULAR Y PEATONAL, DIFICULTAN LA MOVILIDAD. CR 13

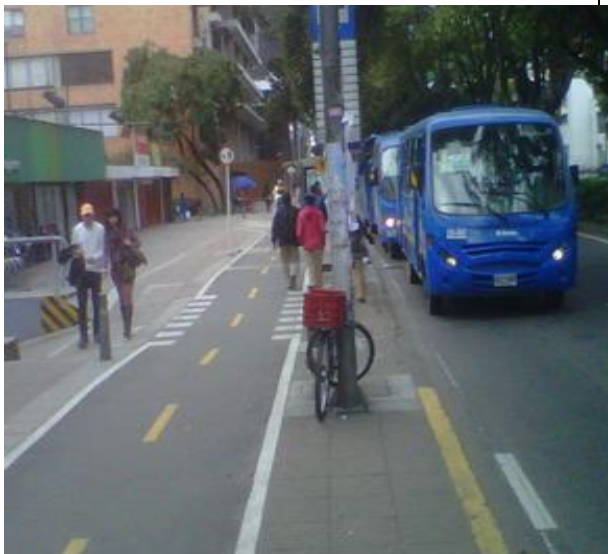
LOS PARQUEADEROS DE LOS EDIFICIOS. CONGESTIONAN LA MOVILIDAD. CR 11.

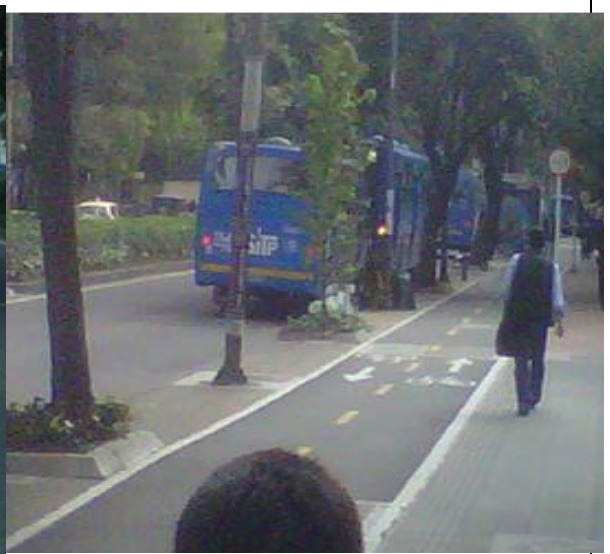
DEMASIADOS SERVICIOS CONGESTIONAN LOS PARADEROS. CR 11.

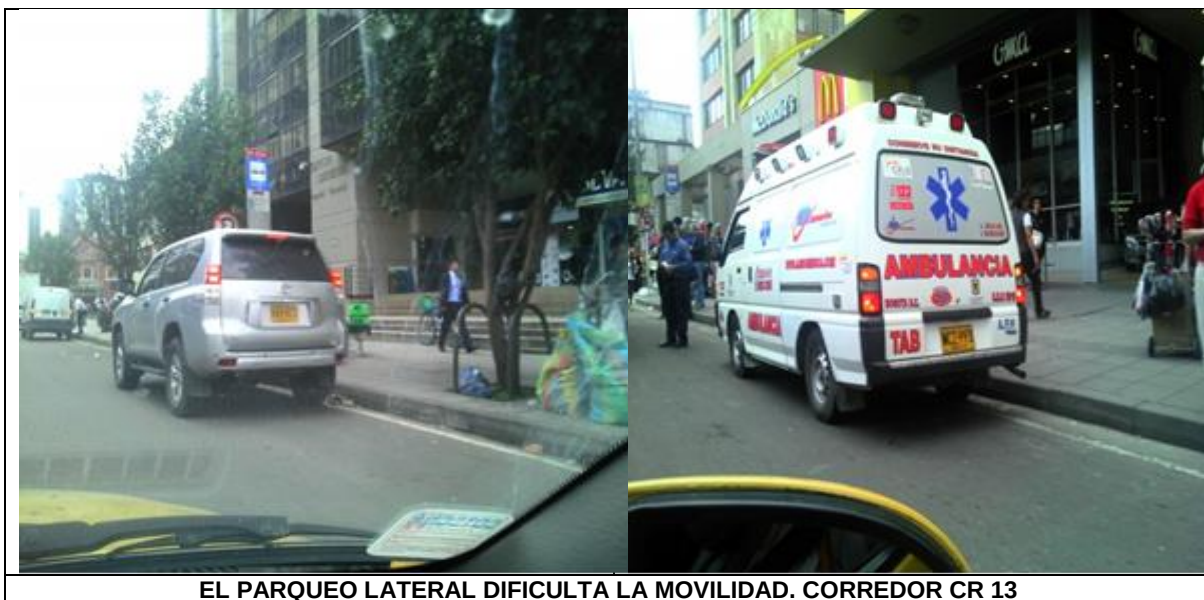
EL PARQUEO LATERAL DIFICULTA LA MOVILIDAD. CORREDOR CR 13

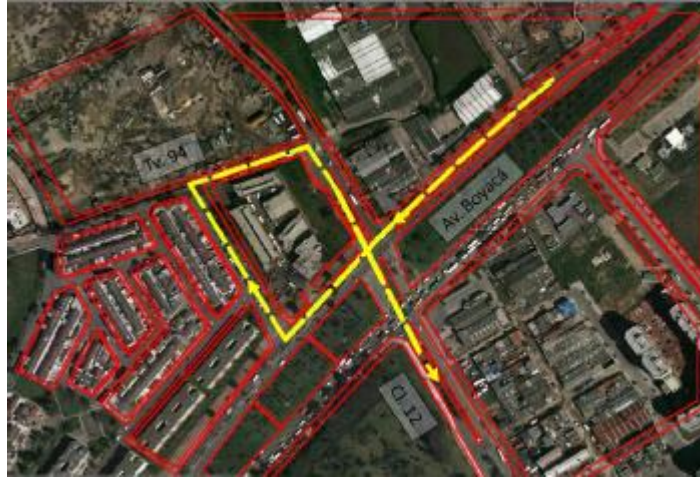
**FIGURA 81 OPCIÓN DOS (CONTINUIDAD DE LA TV 24 EN DIRECCIÓN NORTE)**

3. Solicitar presencia de policía de tránsito y transporte que generen control de tráfico en el sector conocido como Yomasa ubicada en el sector sur-oriental de la ciudad, para controlar las paradas de los buses del TPC e intermunicipales que bloquean el paso al hacer paradas en sitios no permitidos y en algunos casos invadiendo más de un carril.
4. Generar una obra de infraestructura (retorno-giro en U Norte - Norte) sobre la Av. Boyacá, a los vehículos que circulan en dirección norte-sur, que quieren ir en dirección oriente. Generando descongestión en la intersección ubicada en Av. Boyacá x Cl 12. Como opción dos se presentan la continuidad de la Tv.24 en dirección norte como se observa en la Figura 81.

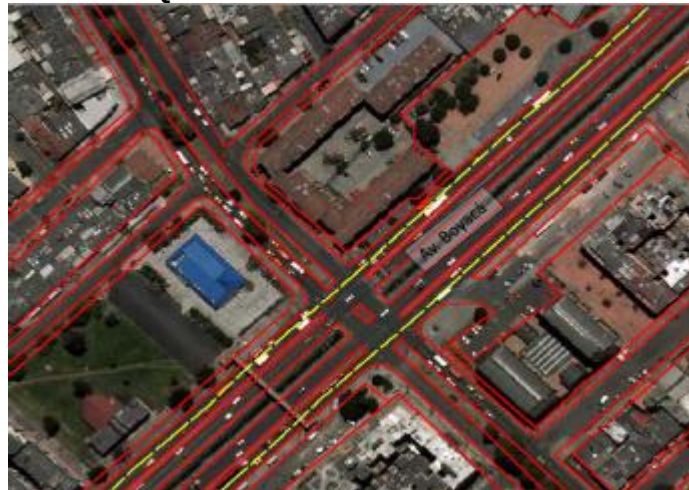
**FIGURA 82 ESQUEMA EN PLANTA CARRIL PREFERENCIAL**

6. Se observó el alto volumen vehicular que transita por la Av. Boyacá, se analizó la infraestructura disponible en los dos sentidos de circulación, y se determinó la necesidad de implementar un carril preferencial comprendido entre la Cl 13 y la Av.1 de Mayo, sentido Norte-Sur y Sur-Norte, de acuerdo con lo que se presenta en la Figura 82, lo anterior con el objetivo de garantizar la movilidad de las rutas del SITP y de esta manera incentivar el ingreso de un mayor volumen de usuarios al SITP y reducirles su tiempo de viaje y poder optimizar flota.

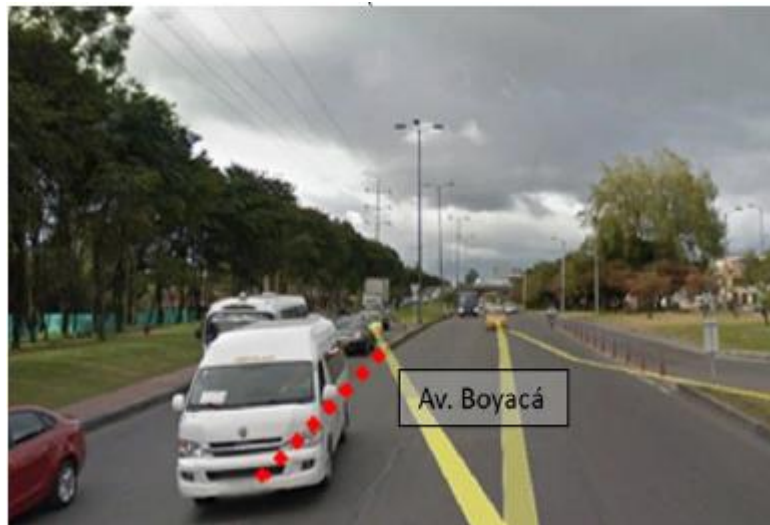
**FIGURA 85 ESTADO ACTUAL SALIDA PUENTE VEHICULAR CLL 116 X AV BOYACÁ**

1. Intersección ubicada en la Cl 116 x Av. Suba, sentido norte-sur, se recomienda canalizar el giro izquierdo con tachas bajas, lo que permitirá mejor movilidad, evitando interrupción generada por disminución de dos carriles a uno, ocasionada por los vehículos que buscan realizar el giro.
2. Intersección ubicada en la Cl 116 x Cra.70C, sentido norte-sur, se recomienda canalizar el giro izquierdo con tachas bajas, lo que permitirá mejor movilidad, evitando interrupción generada por disminución de dos carriles a uno, ocasionada por los vehículos que pretenden realizar el giro.
3. Puente vehicular Cl 116 X Av. Boyacá, prolongar la aguja 50 metros lineales en dirección sur, (instalación de taches altos).Ver Figura 85. Generan mayor movilidad sobre la Av. Boyacá y evitan que los vehículos efectúen entrecruzamiento dando continuidad al descenso del puente de la Calle 116.

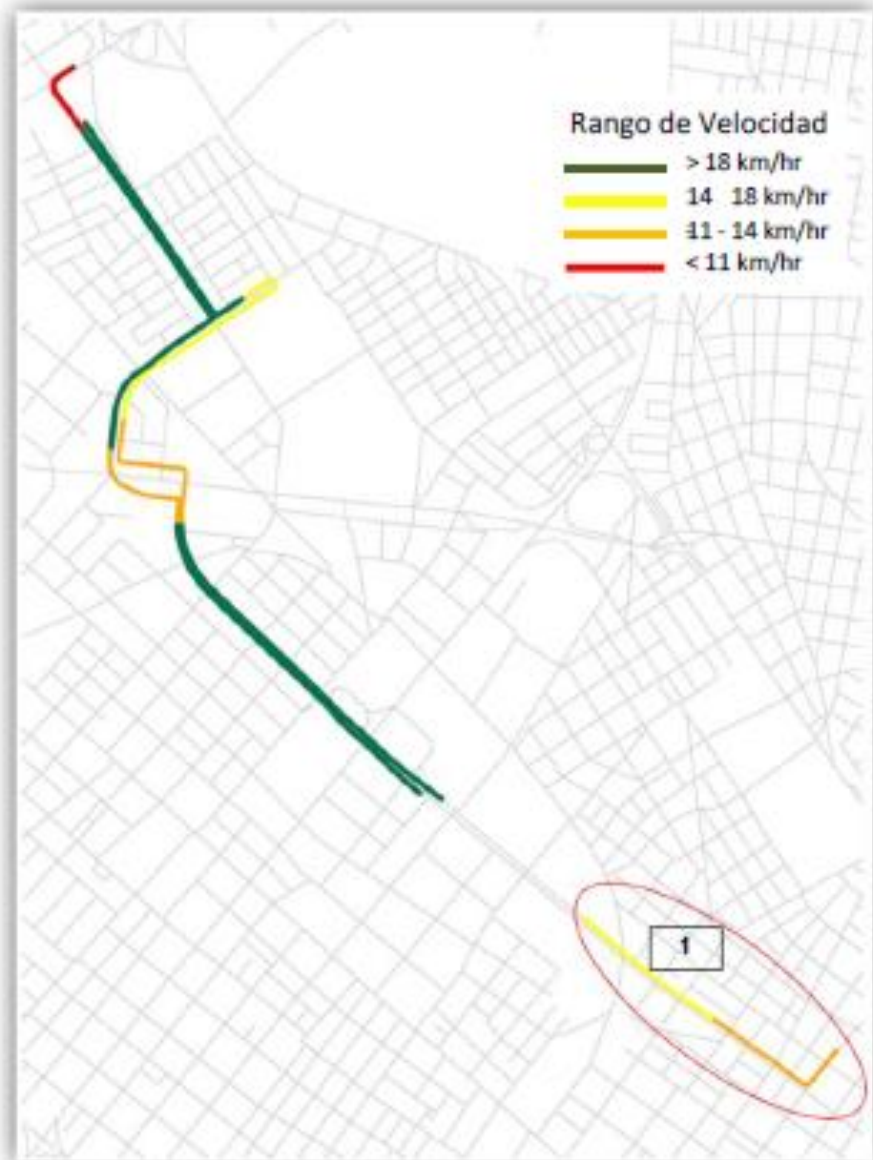
**FIGURA 89 PROPUESTA CALLE 24 Y CALLE 19**

1. Solicitar presencia de policía de tránsito y transporte, que generen control constante en periodos pico de tráfico, evitando el parqueo en zonas laterales de la vía. El tramo con mayor presencia del problema mencionado está comprendido sobre la Cl. 19 entre Cra.27 y Av. Caracas.

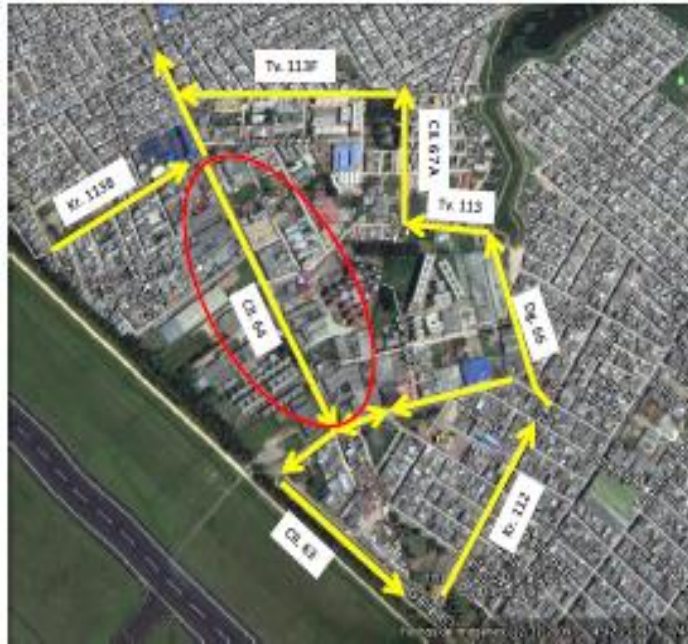
**FIGURA 92 PAR VIAL CALLE 64**

1. La circulación de vehículos en la Tv.93 entre Cl 26 y Cl 63 debe efectuarse en un solo sentido (sur-norte), restringiendo de esta forma el giro izquierdo en la intersección del Cl 63 X Tv.93 , permitiendo solo el efectuado en dirección sur-norte por los vehículos que transitan por la Cl 63. Para llegar a la Calle 16, los vehículos que van por la Calle 63 pueden tomar la Av. Ciudad de Cali.

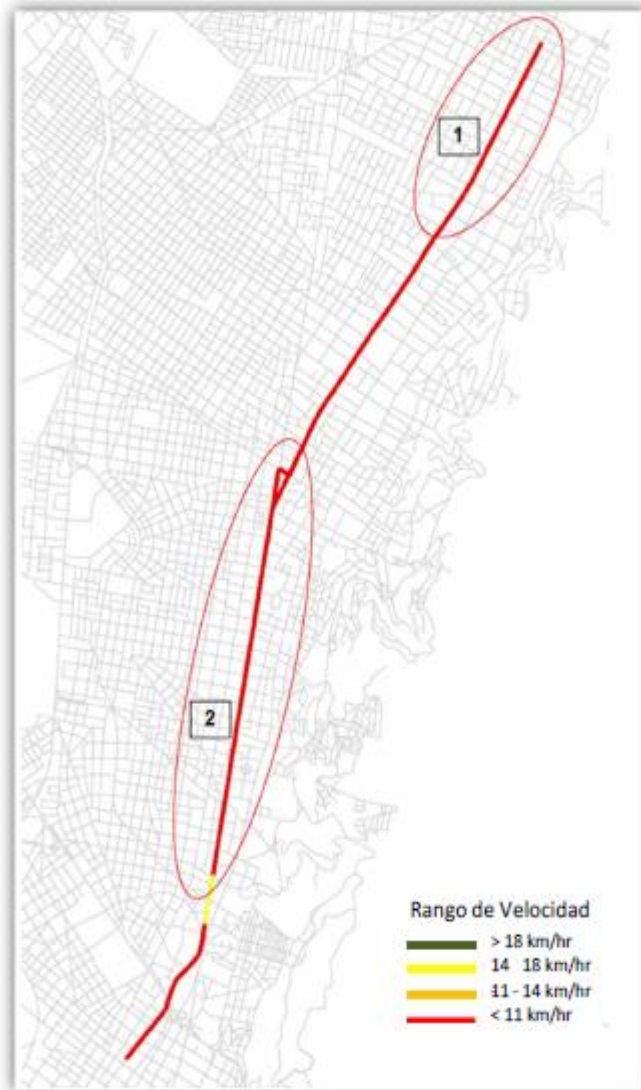
**FIGURA 93 PROPUESTA CARRERA 11 Y CARRERA 13**

1. Se observó un el alto volumen vehicular que transita por la Cra.11, se analizó la infraestructura en los dos sentidos de circulación, y se concertó la implementación de un carril preferencial comprendido entre CI 100 y CI 82, lo anterior con el objetivo de mejorar la velocidad de desplazamiento del SITP en este corredor y así incentivar el ingreso de un mayor volumen de usuarios al SITP, restableciendo la confianza al generar un aumento en la velocidad promedio del sistema.

2. Se observó un el alto volumen vehicular que transita por la Cra.13, se analizó la infraestructura en los dos sentidos de circulación, y se concertó la implementación de un carril preferencial comprendido entre la CI 64 y la CI 37, lo anterior con el objetivo de mejorar la velocidad de desplazamiento del SITP en este corredor y así incentivar el ingreso de un mayor volumen de usuarios al SITP, restableciendo la confianza al generar un aumento en la velocidad promedio del sistema.

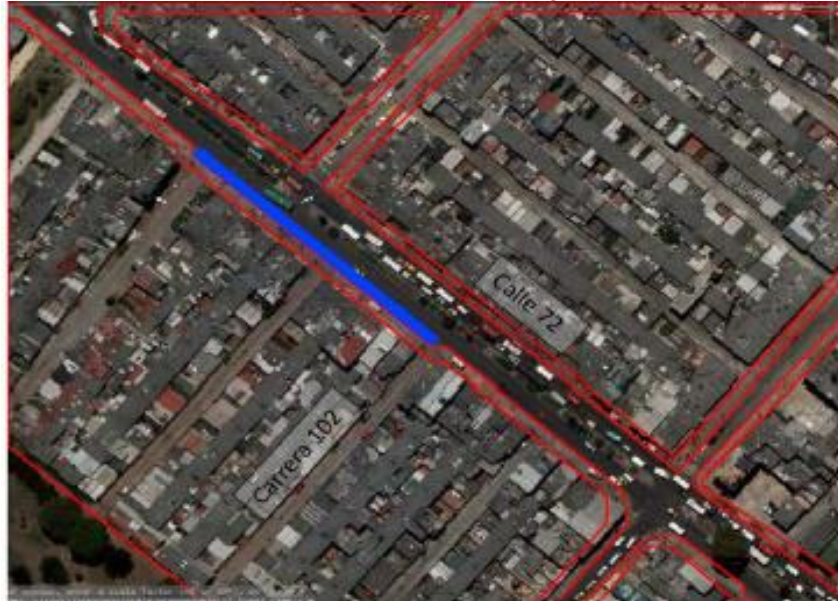
**FIGURA 94 CONDICIONES BAHÍA DE PARQUEO CL 72 X CR 102 A**

1. El paradero con cenefa 174A05 ubicado en la ClI 72 x Cra.105I, tiene asignadas 26 rutas. Su demanda promedio día hábil equivale a 1318 PAX/DÍA. Se sugiere implementación de uno o dos módulos adicionales y reparto equitativo de rutas del SITP en dichos módulos.
2. El paradero con cenefa 173A05 ubicado EN LA ClI 72 x Cra.102, tiene 28 rutas asignadas. Su demanda promedio día hábil equivale a 1.167 PAX/DÍA. Aprovechar de forma inmediata la infraestructura existente (bahía de parqueo y módulo de espera al usuario de transporte público) para mejorar la operación de este paradero. La bahía de parqueo se observa en la Figura 94, tiene una longitud de 108 metros lineales, puede ofertar 12 vehículos tipo buseton, tomando como distancia de separación 1 metro.

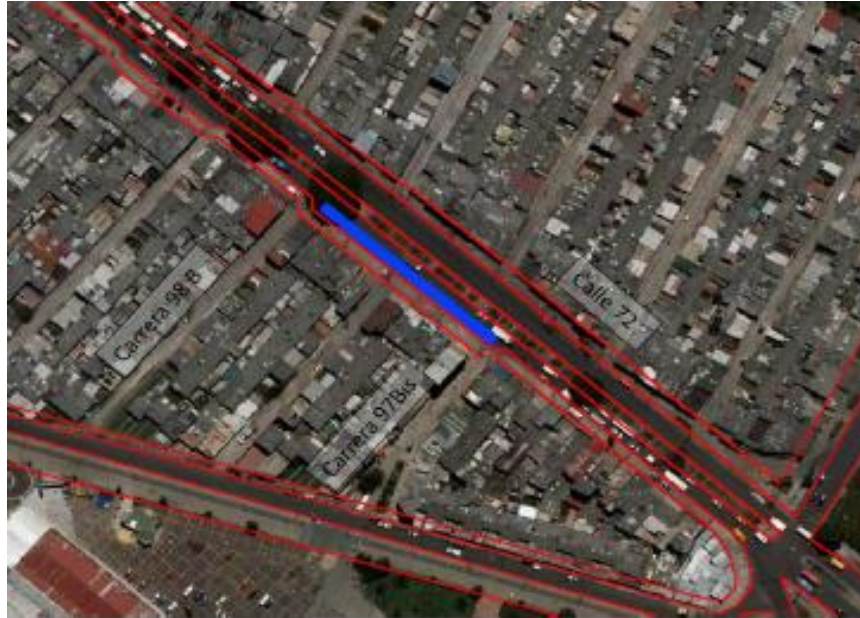
**FIGURA 95 CONDICIONES BAHÍA DE PARQUEO CL 72 XCR 98 B**

3. El paradero con cenefa 172A05 ubicado en la ClI72 x Cra.97Bis, tiene asignadas 28 rutas. Su demanda promedio día hábil equivale a 1083 PAX/DÍA. Aprovechar de forma inmediata la infraestructura existente (bahía de parqueo y módulo de espera al usuario de transporte público). La bahía de parqueo se observa en la Figura 95, tiene una longitud de 82 metros lineales, puede ofertar 8 vehículos tipo buseton, tomando como distancia de separación 1 metro.
