**TRABAJO SOCIAL COMO RESIDENTE DE INTERVENTORÍA POR PARTE  
DE LA SECRETARÍA DE PLANEACIÓN Y OBRAS PÚBLICAS DEL  
MUNICIPIO DE SÁCHICA BOYACÁ**

**PRESENTADO POR:  
ALEX FERNANDO BORDA BUITRAGO**

**UNIVERSIDAD SANTO TOMÁS  
FACULTAD DE INGENIERÍA CIVIL  
TUNJA  
2017**

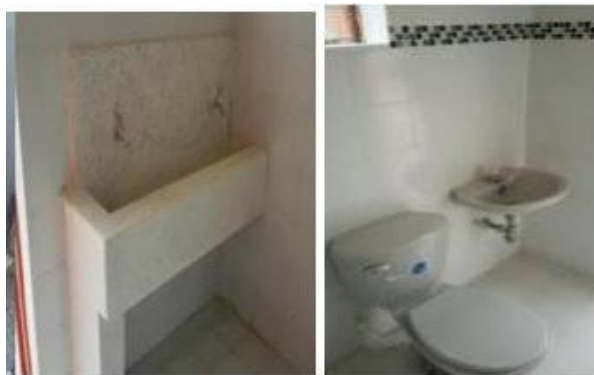
### **Fotografía No 1:** Adecuación Baterías Sanitarias

Lo primero que se realizó fue la contabilización de la demolición de pisos y enchapes. Luego se hizo una revisión de la localización de la tubería sanitaria e hidráulica además de las cisternas, llaves y demás accesorios. Conjuntamente se rectificó el diámetro de dichos elementos. Así mismo se debió cuidar que los cortes de los enchapes se realizaran correctamente y estéticamente al igual que su pegado. Enseguida se hizo una comprobación del funcionamiento de la red de lavamanos y sanitarios observando que no existieran fugas para finalmente empezar con su contabilización.

Para la adecuación de las baterías sanitarias fue necesario realizar enchapes de pisos y muros debido al deterioro en que se encontraban dichas instalaciones, debieron retirarse siete sanitarios y tres puertas de baño de mujeres que ya no estaban en condiciones adecuadas de funcionamiento, así mismo se ejecutó la demolición del enchape en cerámica como de muros y pisos. También se retiró tubería sanitaria existente.

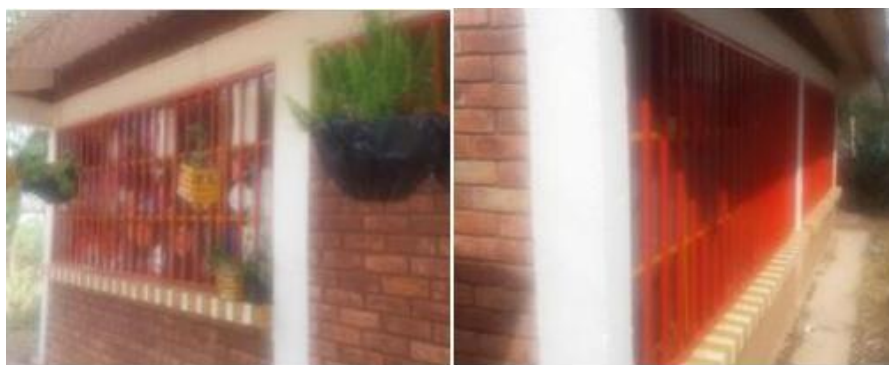
**Fotografía No 2:** Suministro e instalación reja en lamina cal. 18 inc. Anticorrosivo

Se hizo una revisión de la correcta instalación de dichas rejas observando que a la hora de instalarlas no produjeran grietas en la edificación además que cumplieran con el calibre especificado para luego empezar con su contabilización.

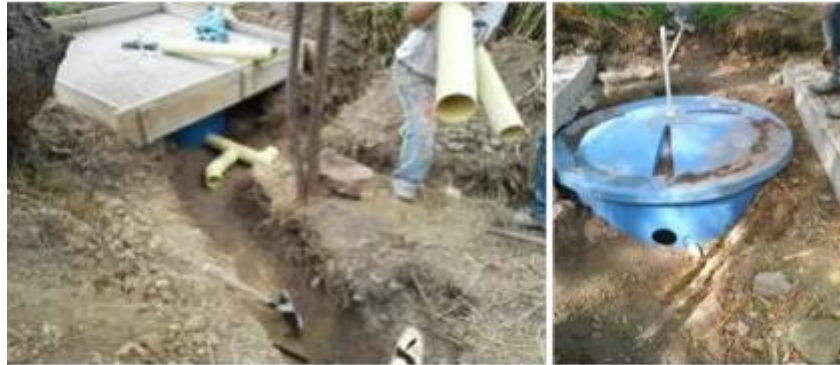
**Fotografía No 3:** Excavación manual y retiro material común para el suministro e instalación de pozo séptico de 1000 lts además de drenajes en tubería perforada.

Se contabiliza la cantidad de material excavado y mejorado al igual que la cantidad de tubería y accesorios instalados, para luego cerciorarse de que los tramos que se coloquen estén limpios, rectos, con las pendientes apropiadas y con las uniones bien selladas.

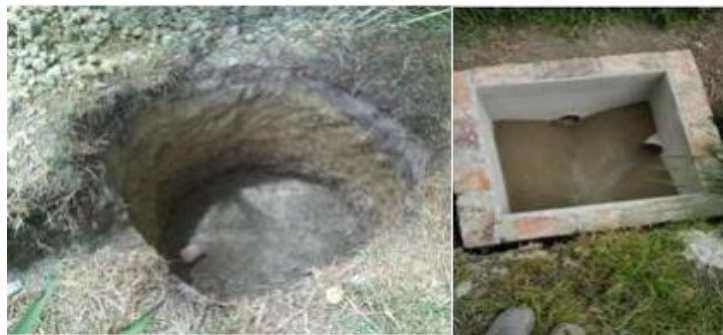
**Fotografía No 4:** Suministro e instalación de cajas de inspección

Se contabiliza la cantidad de material excavado y mejorado al igual que de ladrillos instalados. Además se hizo una revisión de la correcta instalación de todos sus elementos.

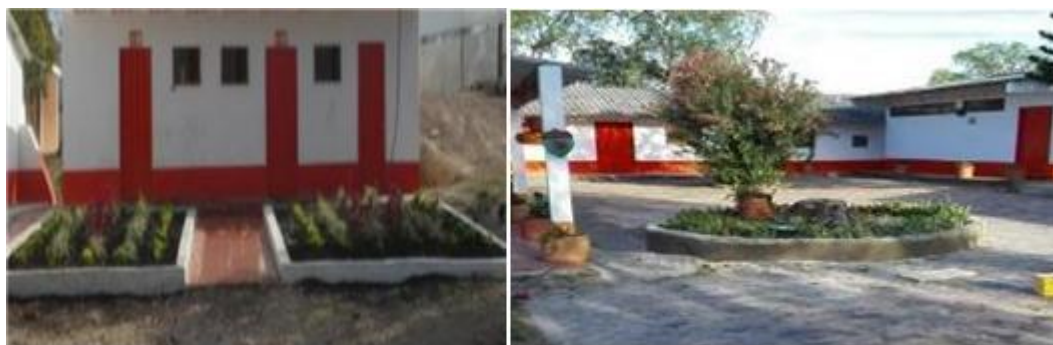
**Fotografía No 5:** Adecuación de jardineras con tierra negra y plantas ornamentales

Para la adecuación de los jardines se hizo una contabilización de la tierra al igual que la cantidad de ladrillo, mortero y pintura, revisando previamente la correcta instalación de los ladrillos y de los morteros.

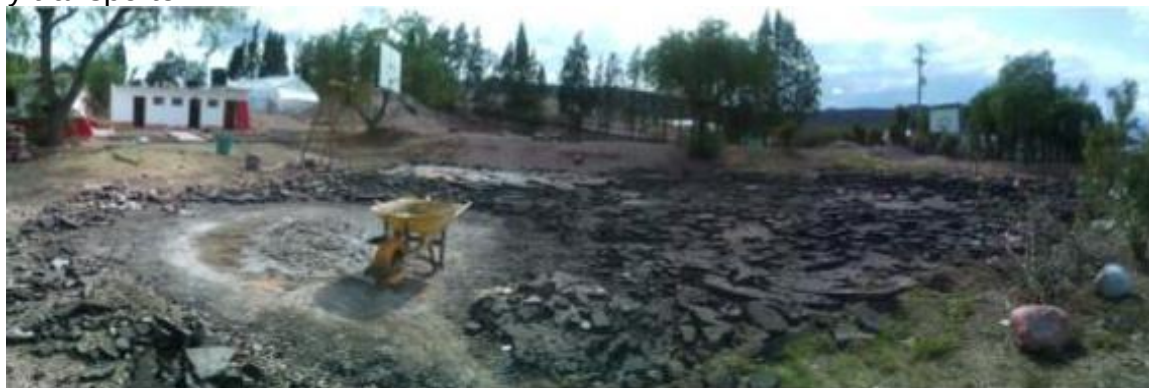
Se contabiliza la cantidad de material pavimento demolido, y así mismo su cargue y transporte.

De acuerdo con la visita a la obra por parte del contratista y proveedor del piso sintético se determinó la demolición de la carpeta asfáltica debido al deterioro que presentaba de grietas bastante profundas, lo cual no permitiría la aplicación correcta del sintético; este ítem no estaba agregado dentro del presupuesto por lo que fue necesario que el contratista y la interventoría lo tomaran como ítem no previsto o ítem nuevo y se utilizó el precio máximo de la gobernación (Boyacá).

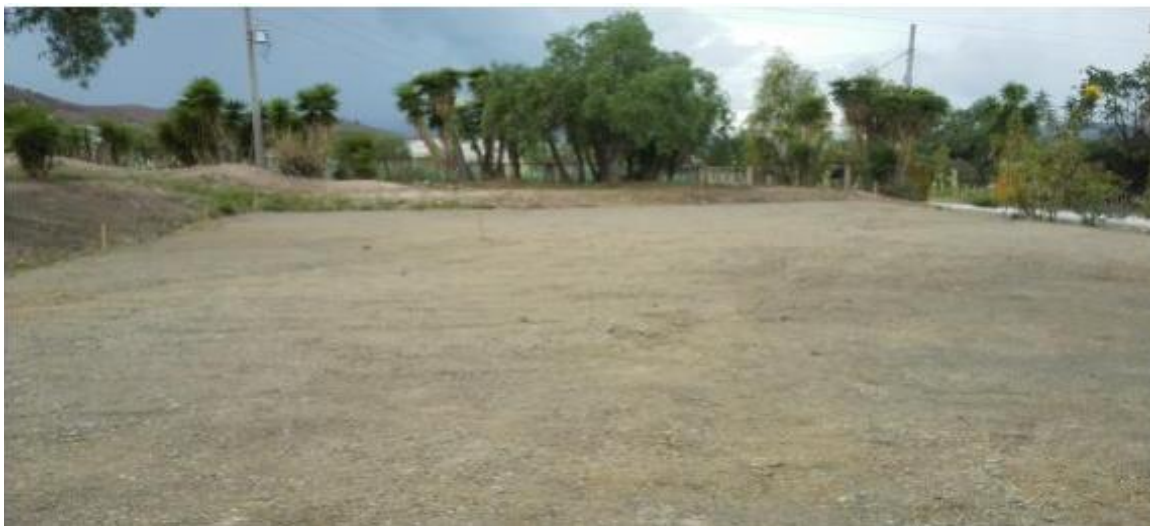
**Fotografía No 7.** Base en material de afirmado compactado

Se realiza el suministro correspondiente de material de afirmado en la cantera Santa Lucia en donde al estar en obra el material (afirmado) es compactado por medio de un vibro-compactador (Benitin). Por su parte la interventoría hace revisión del material el cual debe quedar perfectamente compactado colocando hilos con estacas, para proceder a su contabilización de metros cúbicos de afirmado instalados.

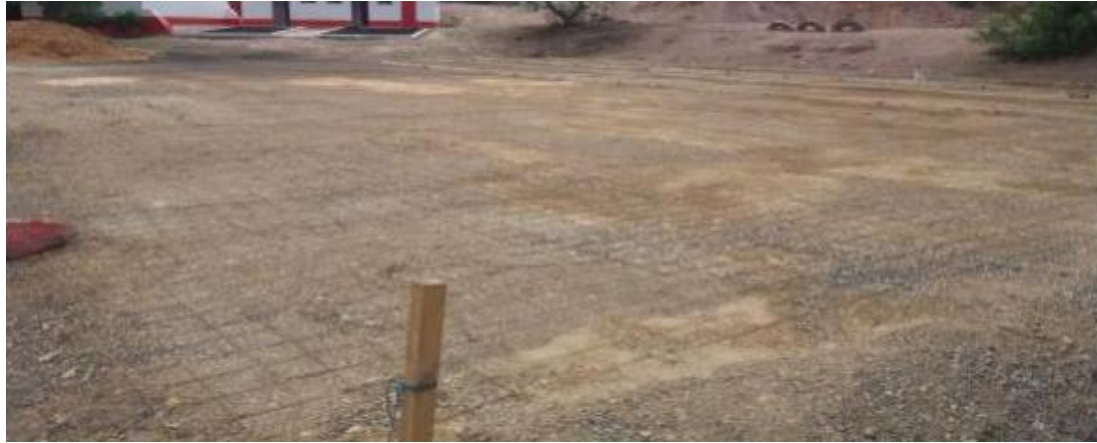
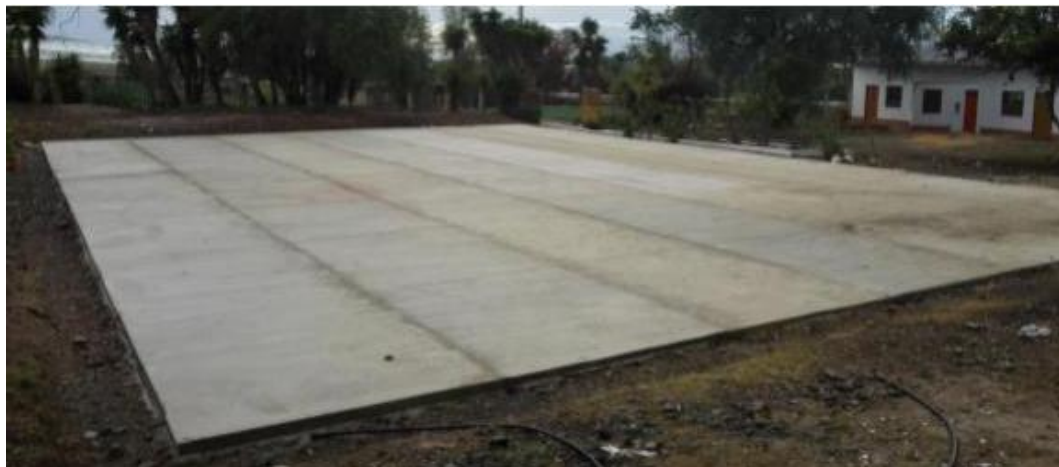
**Fotografía No 8:** Placa base en concreto  $e = 0.08 \text{ m}$  2500 psi - malla electrosoldada 15 x 15 2 mm - corte horizontal en concreto - sellado de junta con caucho granular

Luego de tener el material de afirmado completamente compactado se procede a colocar formaleta en todos los lados de la placa para posteriormente realizar extendida de malla electro soldada 15x15 2mm la cual se colocó por toda el área de la placa y luego comenzó la fundida en la que se utilizó concreto de 2500 psi-17Mpa y se demoró todo un día empezando en la mañana con el fin de evitar fundir por módulos, para proceder a contabilizar la cantidad de Kg de acero instalados y cantidad de metros cúbicos de concreto fundidos.

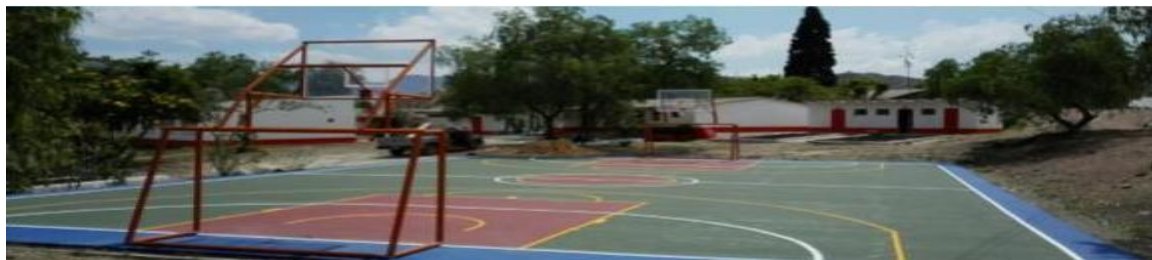
**Fotografía No 9:** Instalación piso sintético cancha múltiple según especificaciones técnicas (uni 8757)- cancha múltiple tubo agua negra 3" y 2" incl. tablero acrílico 10 mm para anclar al piso

Luego de estar fundida la placa se comienza con la aplicación del sintético, para lo cual lo primero que se aplica es un vinilo de color gris en toda la cancha para luego comenzar con la aplicación del sintético de colores y teniendo en cuenta las nuevas reglamentaciones de cancha para microfútbol y baloncesto. Después se contabiliza la cantidad de metros cuadrados pintados.

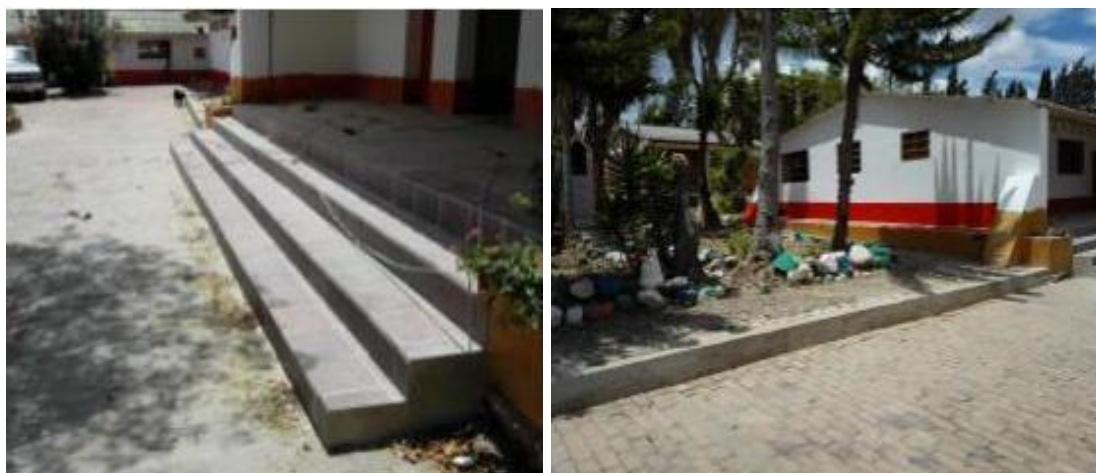
**Fotografía No 10:** Escaleras maciza 21 mpa - (3000 psi) - concreto sardineles  $h=0.40m$ -  $a=0.20m$  17.5 mpa - (2500 psi)

Se construyen las escaleras (huella es de 35 cm y la contra huella de 20 cm) teniendo la formaleta ya en obra y verificando el cumplimiento de las características (dimensiones) adecuadas de acuerdo al diseño de escalera, se realiza luego el vaciado de concreto de 21Mpa (3000 psi). Por parte de interventoría se funden 3 cilindros para comprobar que cumplan con la resistencia establecida estos se fallan a los 7,14 y 28 días y por último se contabiliza la cantidad de metros cúbicos fundidos.

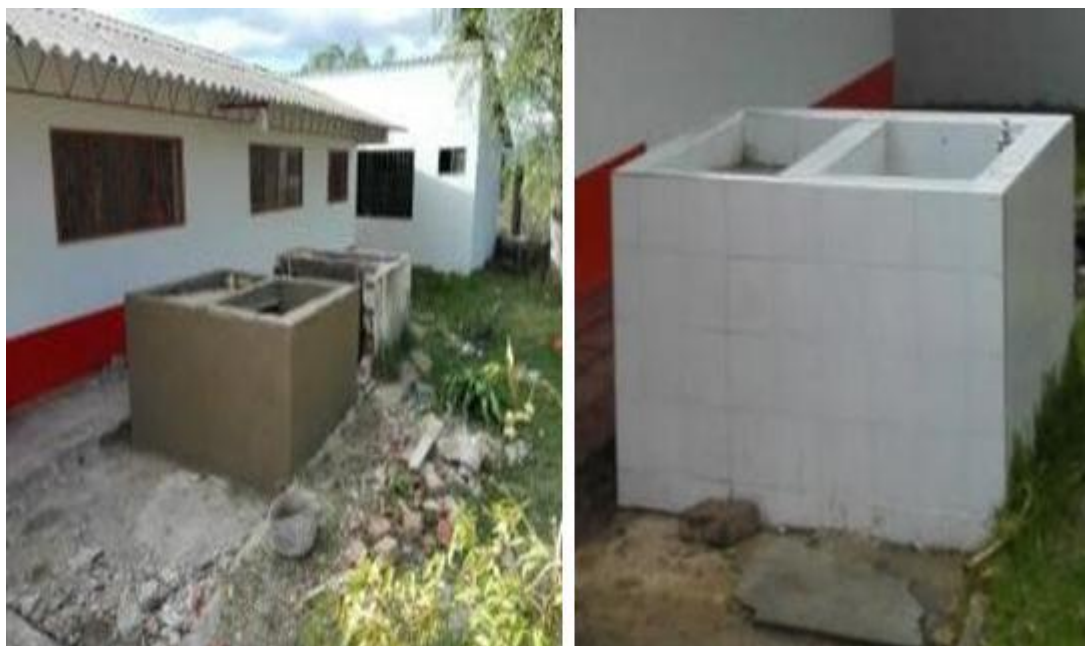
Para la construcción del lavadero en el cual su diseño se encontraba donde se presentaba una alberca en muy malas condiciones por varios escapes o fisuras, fue necesario realizar su demolición y construir de nuevo la respectiva alberca con el lavadero para uso de la comunidad educativa. También se encontraron tuberías rotas por lo cual fue necesario cambiar las instalaciones hidráulicas.

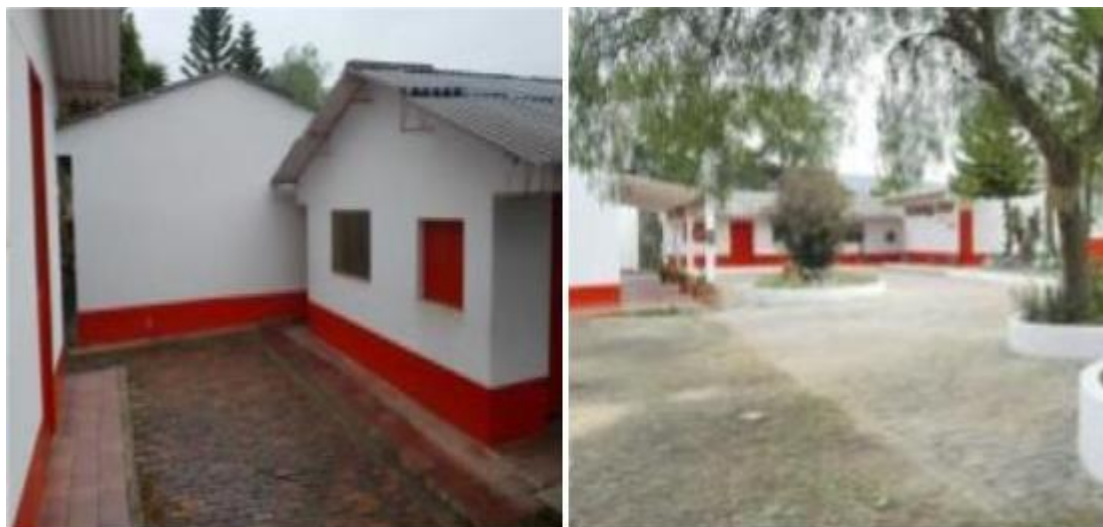
**Fotografía No 12:** Pintura tipo coraza para exteriores incluye resanes

Para los exteriores fue necesario realizar resanes en varias zonas de la institución debido a las fisuras que se encontraban en la fachada y se realizó pintada de toda la fachada de la institución, se contabilizaron 584,97 m<sup>2</sup> de color rojo y blanco.

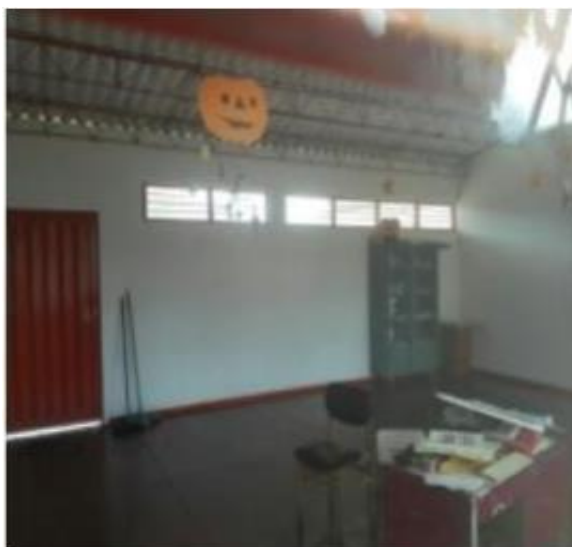
**Fotografía No 13:** Pintura interior salón

Para realizar pintada interior fue necesario sacar muebles (escritorios, pupitres, lockers) de los diferentes salones que en casos impedían el acceso a zonas para poder pintar de color blanco; esto se realizó durante el recorrido de toda la

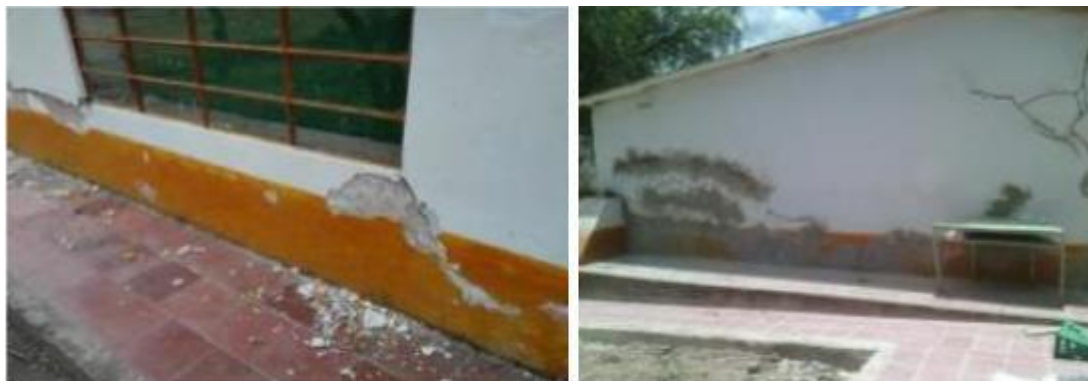
**Fotografía No 14:** Resanes en pañetes y grietas de muros

En las condiciones en las que se encontraba los diferentes muros y techos de la institución educativa hicieron que fuera necesario realizar bastantes resanes en varias zonas de la escuela debido a que esta construcción es realizada en adobe por lo que se presentan ciertos problemas debido a la humedad que se encontraba y que fue solucionada en los sectores más críticos con lechada de mortero la cual se debía distribuir adecuadamente, para finalmente empezar con su contabilización por parte de la interventoría con el acompañamiento del contratista.

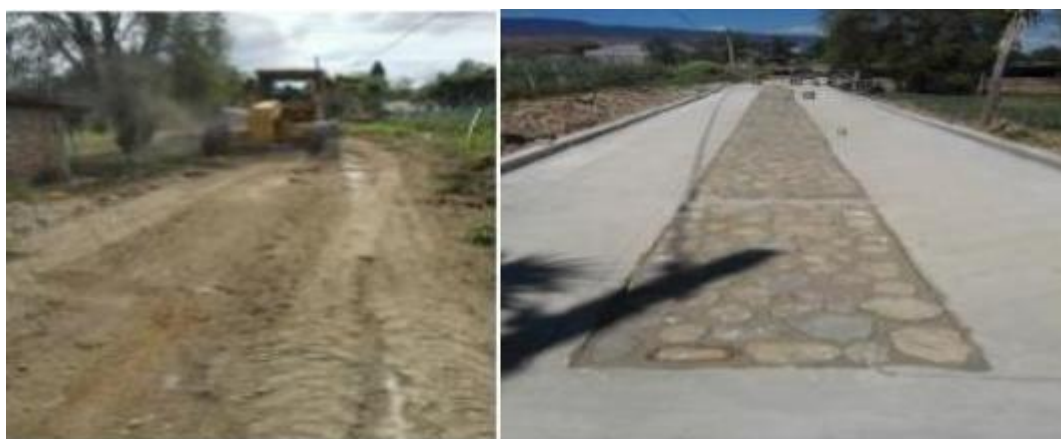
**Fotografía No 15:** Construcción de placa huella en concreto clase g y clase d.

Para la ejecución de la placa huella se realizó primero la conformación de la calzada la cual fue realizada mediante la compactación de sub-base (161,28m<sup>3</sup>), con un ancho de 2.70 metros que permitiera acondicionar la sub-rasante para dar

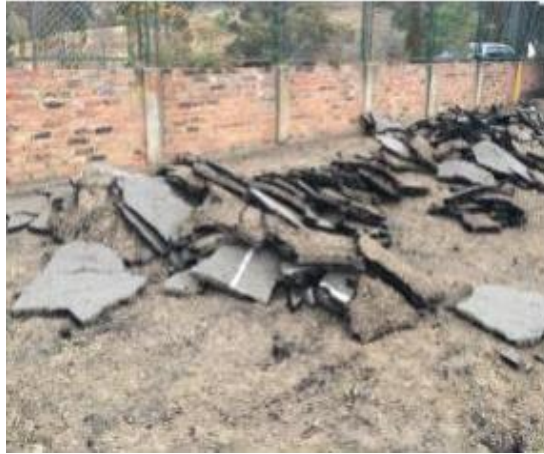
**Fotografía No 16:** Demolición pavimento asfáltico (incluye cargue y transporte hasta 5 km)  $\leq 10$  cm

De acuerdo con recomendaciones por parte del instalador de sintético es necesario realizar demolición de pavimento asfáltico debido a graves fisuras que se encuentran en esta y donde se ha venido deteriorando el pavimento debido a la humedad que va recogiendo con el paso del tiempo por lo que no es aconsejable el uso del sintético sobre este pavimento que se encuentra en malas condiciones; y se desarrolla la respectiva demolición y contabilización por parte de la interventoría.

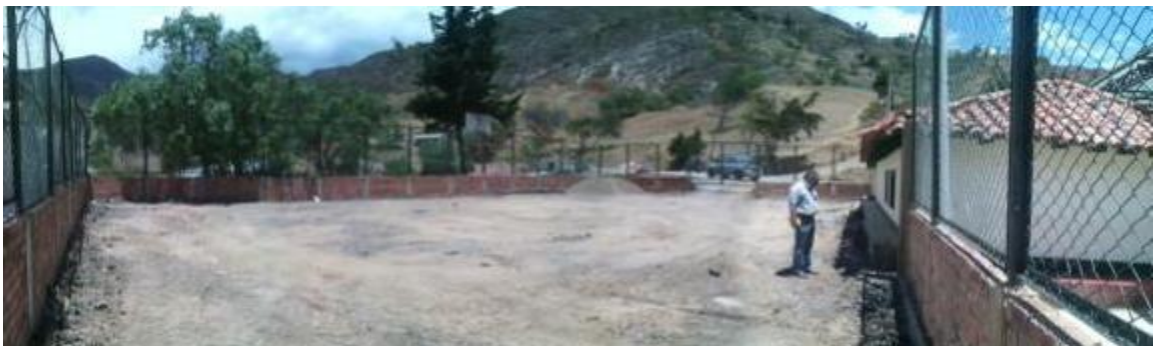
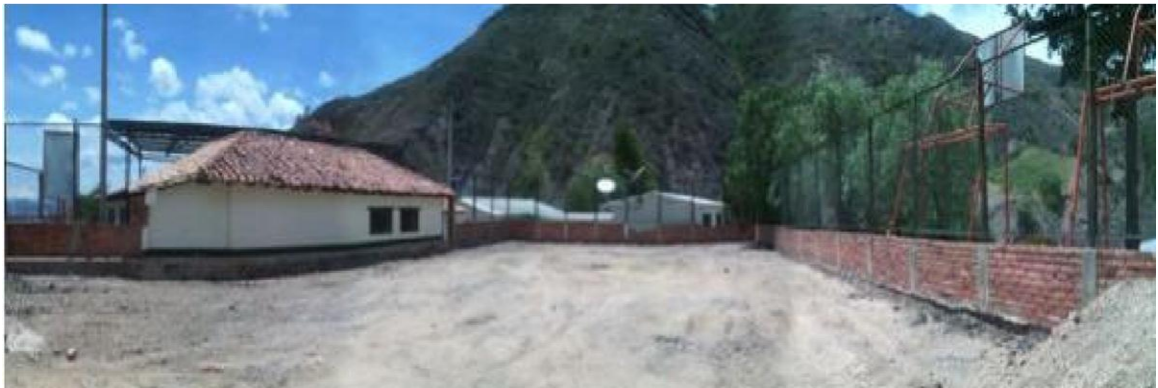
**Fotografía No 17:** Al de afirmado compactado

Se inicia con la labores de nivelación con el fin de saber hasta dónde va a quedar la placa en concreto de igual forma el material de afirmado compactado. Para ello se realizan 3 capas en donde extiende material y se va compactando por medio del vibro compactador Benitin y en algunas zonas toco mayor material debido al desnivel en que se encontraba. El material es suministrado por la cantera Santa Lucia. Como existían sitios en donde el material de afirmado es mayor por parte de interventoría se realizaron apiques al azar con el fin de comprobar su espesor, con el fin de cubicar.

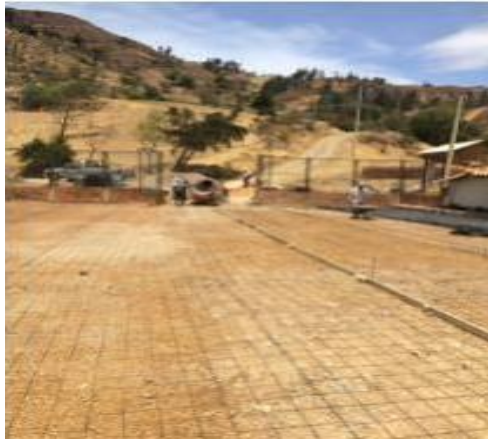
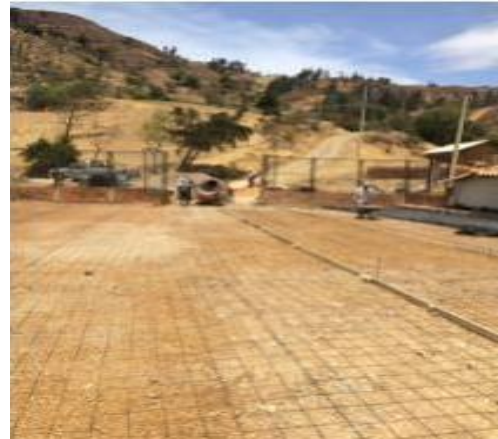
**Fotografía No 18:** Construcción de placa base en concreto  $e = 0.08 \text{ m}$  ( $f'c2500 \text{ psi.}$ )

Luego de tener la base en afirmado se coloca formaleta en los lados exteriores de la placa y se divide dos de tal forma que al fundir se hagan dos módulos de fundida como se ilustra en la foto, para después instalar la malla electro soldada y posteriormente realizar las dos fundidas de los dos módulos para la placa en concreto de 2500 psi. En este ítem se fundieron tres cilindros con el fin de comprobar que cumplieran con la resistencia estipulada y por último se realiza la contabilización de Kg de acero y la cantidad de metros cúbicos fundidos.

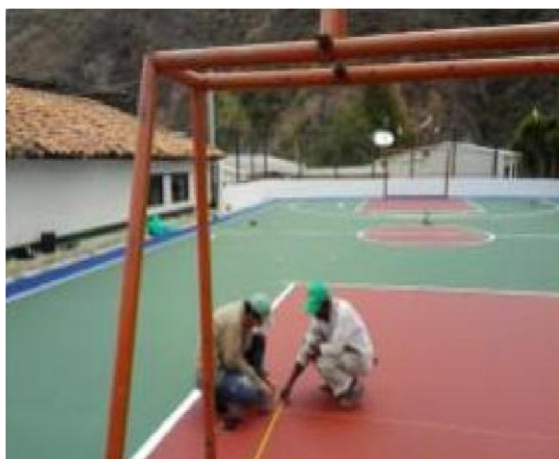
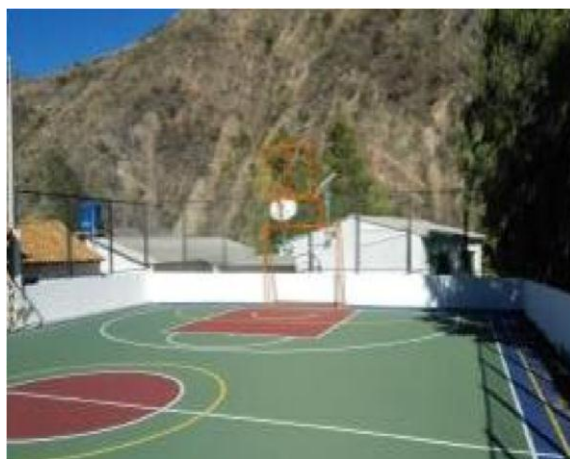
**Fotografía No 19:** Instalación piso sintético cancha múltiple según especificaciones técnicas (uni 8757)

Luego de tener la placa completamente fundida se procede a ejecutar el subcontrato del suministro e instalación del acrílico de la cancha; en este se aplica una base de vinilo color gris en toda la cancha para luego aplicar el acrílico de acuerdo con los colores respectivos que caracterizan las canchas de hoy en día y con las medidas reglamentarias de cancha de microfútbol y basquetbol para finalmente hacer una revisión y contabilización.

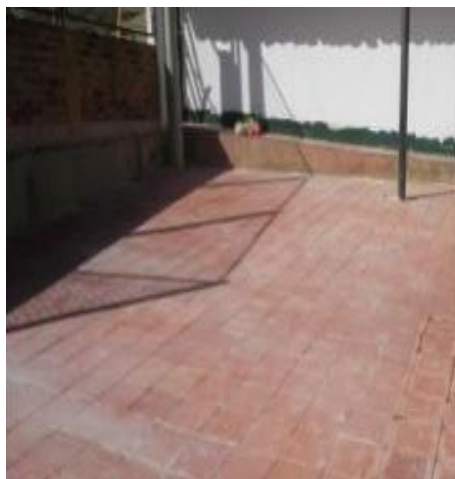
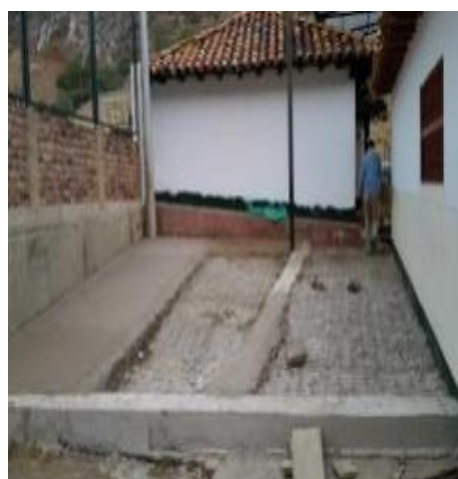
**Fotografía No 20:** Patio en concreto 2500 psi e=12 cm y tablón de gres 25\*25 cm

Para el patio central de la escuela se realizó la placa en concreto de 2500 psi 17Mpa en donde se instaló malla electro soldada 15 X 15 2 MM y se testereó en los diferentes lados al momento de fundir para luego aplicar sobre esta placa tablón de gres de 25x25cm. Para dicha placa no se realizaron ensayos de resistencia debido a que no se había contemplado. Por parte de interventoría se hizo revisión para finalmente contabilizar la cantidad de metros cúbicos fundidos y la cantidad de metros cuadrados de baldosín de gres instalados.

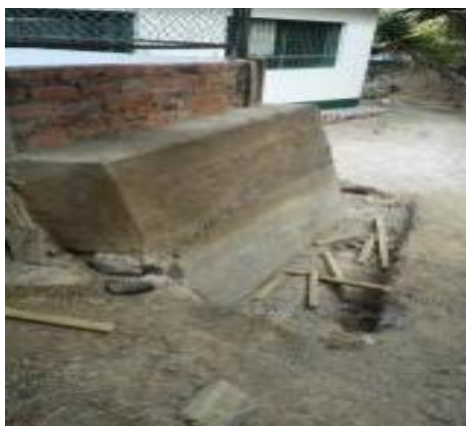
**Fotografía No 21:** Construcción de muro en concreto ciclopeo

Para la construcción del muro en concreto ciclope se ejecuta la excavación manual, luego se funde la pata de este para enseguida realizar formaleta y realizar su respectiva fundida. Por parte de la interventoría se realiza su contabilización de la cantidad de metros cúbicos fundidos de igual forma la cantidad de material excavado manualmente.

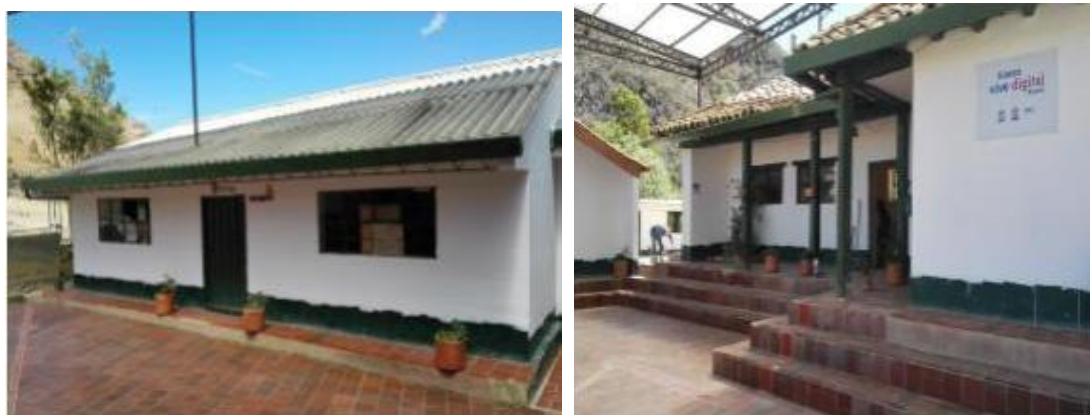
**Fotografía No 22:** Pintura tipo coraza para exteriores incluye resanes

Para la pintada de la escuela en comparación con escuela Espinal; se encontraba en mejores condiciones en cuanto al estado de puertas y ventanas que no tenían defectos como la corrosión por lo que no fue necesario pintarlas. En total se contabilizo el uso de 610,48 metros cuadrados (m<sup>2</sup>) de pintura tipo coraza.

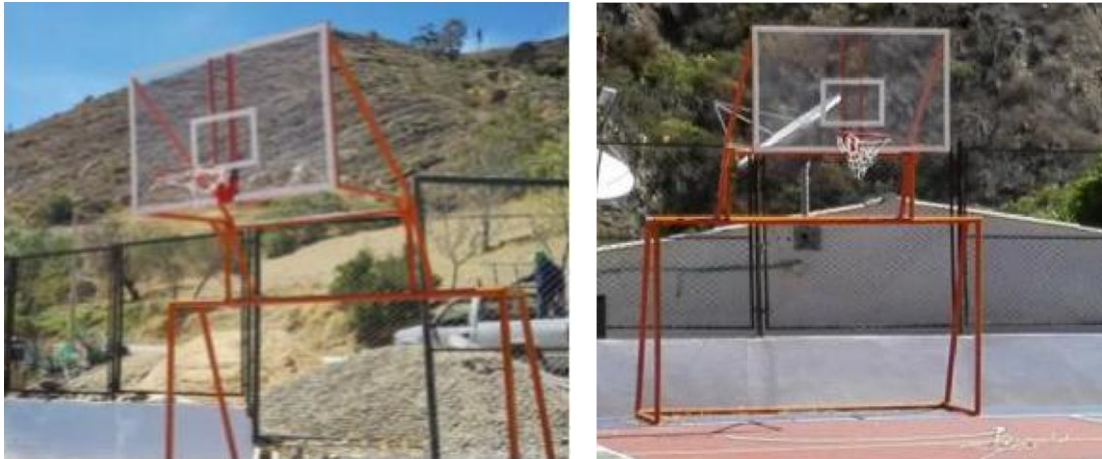
**Fotografía No 23:** Arreglo de tableros canchas y pintura

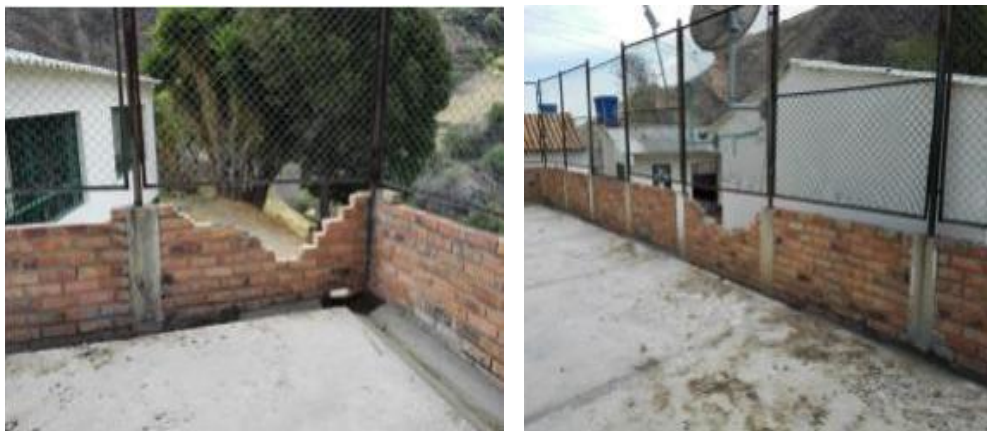
**Fotografía No 24:** Demolición y remplazo de muro tolete común e=0.12 m.

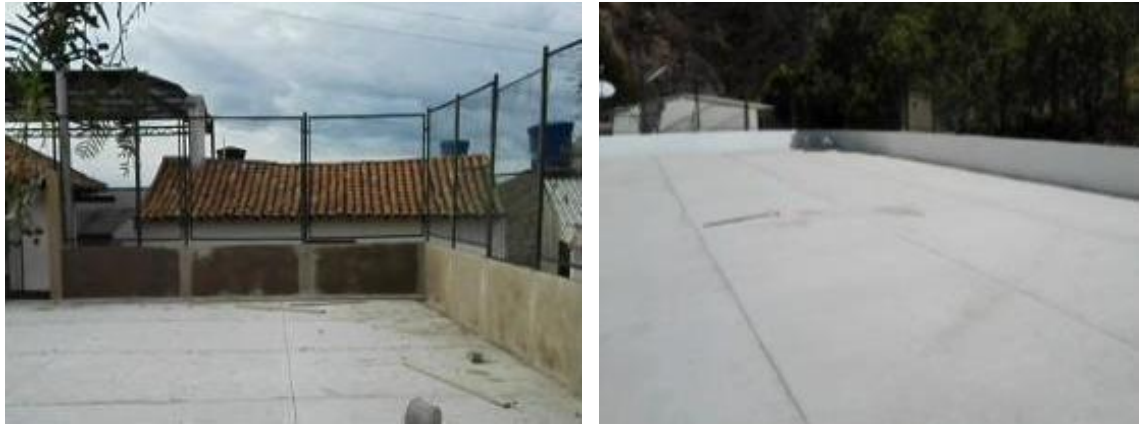
**Fotografía No 25:** Pañete mortero 1:4 imperm. muros (sede central)

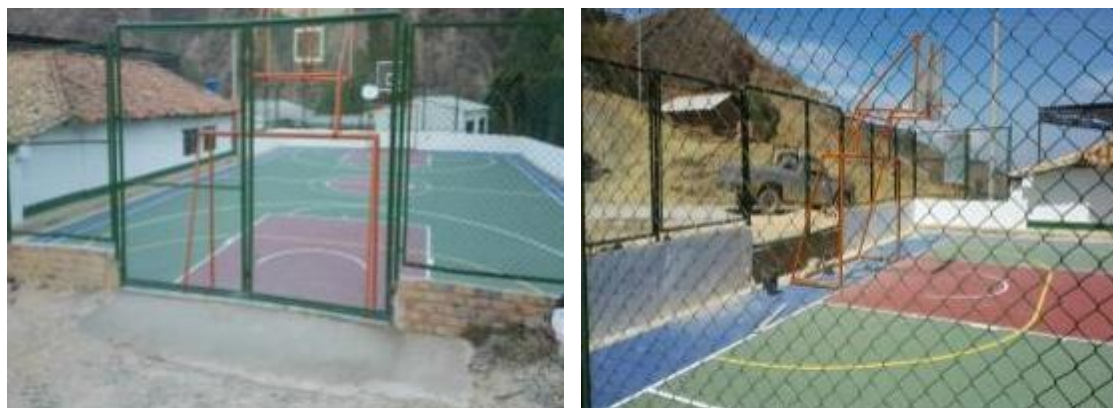
**Fotografía No 26:** Desmonte y montaje de malla eslabonada cancha sintética

Para el cerramiento de la cancha se notó que gran parte de esta se encontraba en estado deteriorado lo que permitía el acceso por varias zonas sin abrir la puerta; y lo cual fue gran queja en el instituto debido a que en horas en las que la escuela se encontraba cerrada se producía que gente de otras parte venía a jugar en la cancha, por ello fue necesario desmontar la malla eslabonada y colocar una nueva malla en estado adecuado. En la entrada de la cancha se encontraba un hundimiento en el suelo por lo que se hizo una adecuación en concreto de 3000 psi-21mpa con el fin de que la puerta quede ensamblada y sea el único acceso a

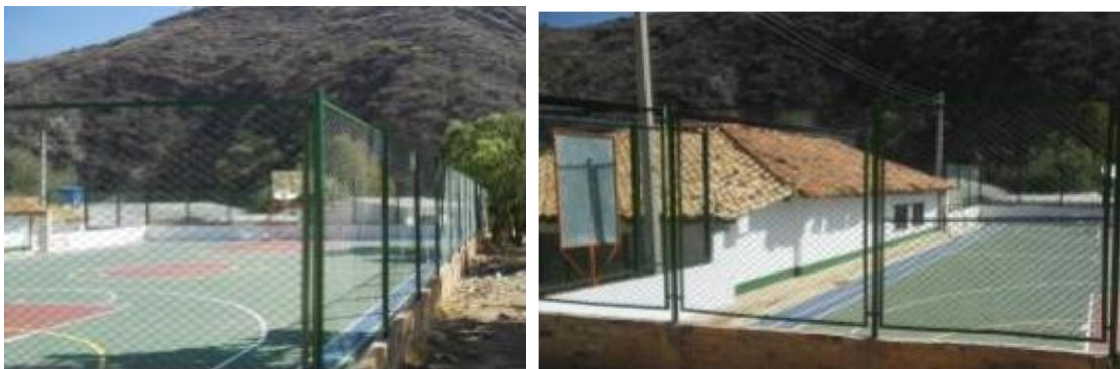
**Fotografía No 27:** Pintura esmalte para el cerramiento incluye marco, malla y tubería de soportes

Se aplicó la respectiva pintura de color verde para tubería de soportes, en algunas se debió aplicar soldadura debido a los problemas de corrosión que tenían; mientras los marcos y mallas se pintaron a compresor sin ningún problema.

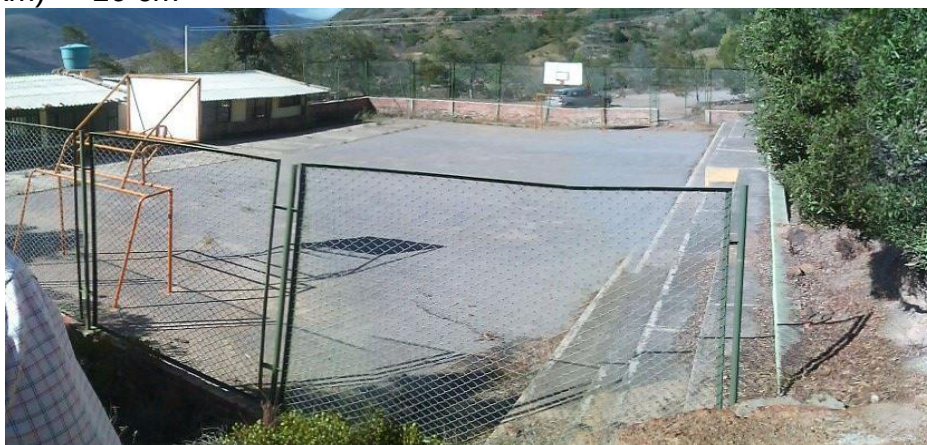
**Fotografía No 28:** Demolición pavimento asfáltico (incluye cargue y transporte hasta 5 km)  $\leq 10$  cm

Debido al desgaste del pavimento en el que se encuentra la cancha como se presentó en las diferentes escuelas, se realizó la demolición del pavimento asfáltico por consejo de un geotecnista debido a las diferentes fisuras que presentaba la cancha y que si se instalaba de esta manera el acrílico iba a quedar físicamente muy mal debido a que se iban a notar todas las fisuras y grietas presentadas; por lo que fue necesario tomar como ítem nuevo o no previsto esta demolición, En donde se contabilizo para su respectivo cargue y descargue.

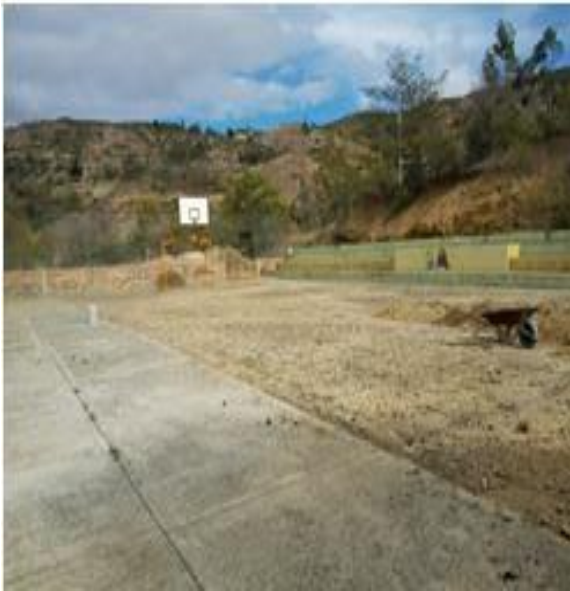
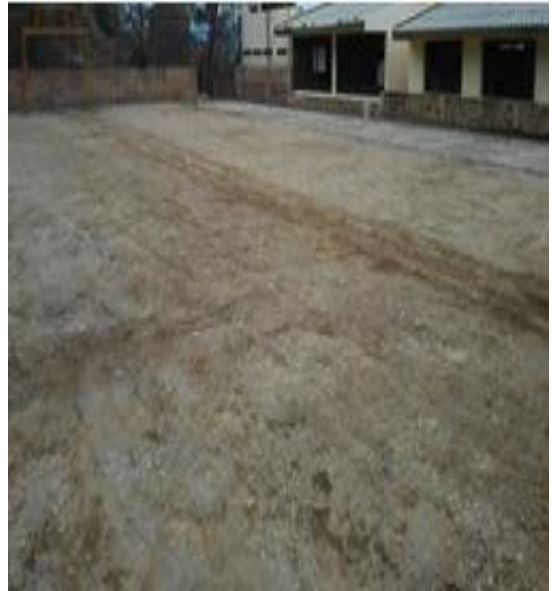
**Fotografía No 29:** Material de afirmado compactado

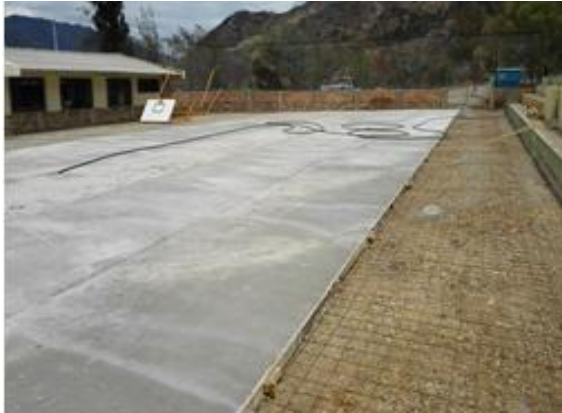
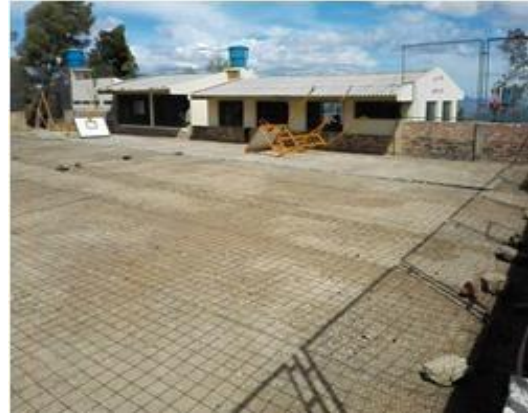
**Fotografía No 30:** Placa base en concreto  $e = 0.08 \text{ m}$  2500 psi - malla electrosoldada 15 x 15 2 mm - corte horizontal en concreto - sellado de junta con caucho granular- cunetas revestidas en concreto de 21 mpa - (3000 psi) no incluye refuerzo

Luego de tener la malla electro soldada a lo largo y ancho del área de la cancha y testereada en los lados, se mantiene el nivel adecuado para comenzar a fundir. Para realizar la mezcla a fundir se utiliza un concreto tipo 1:2:4 (cemento-arena-gravilla) para una resistencia de 2500 psi como se especifica en diseños y presupuesto. Se recomienda al contratista impregnar las losas de agua ya que algunas presentaron grietas, a estas losas se les aplico un mortero para finalmente comenzar con su contabilización tanto de Kilogramos de acero y metros cúbicos de concreto.

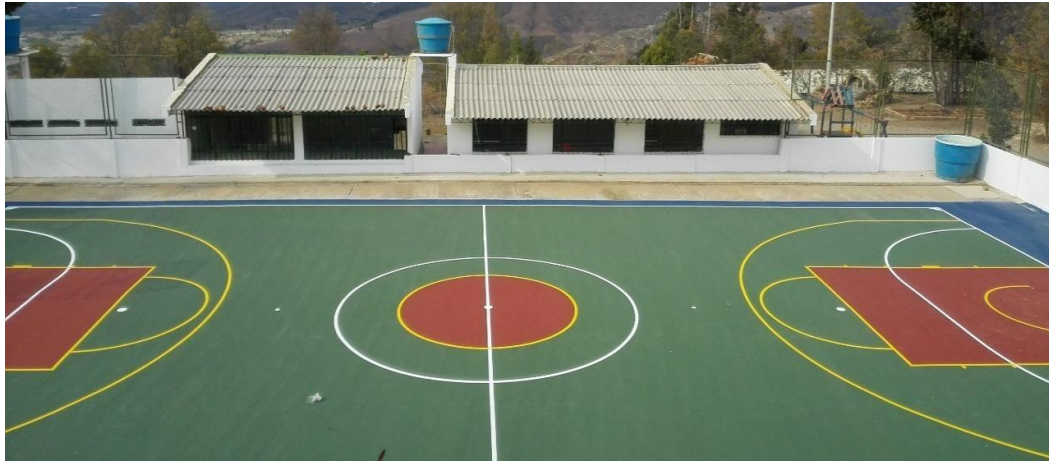
**Fotografía No 31:** Instalación piso sintético cancha múltiple

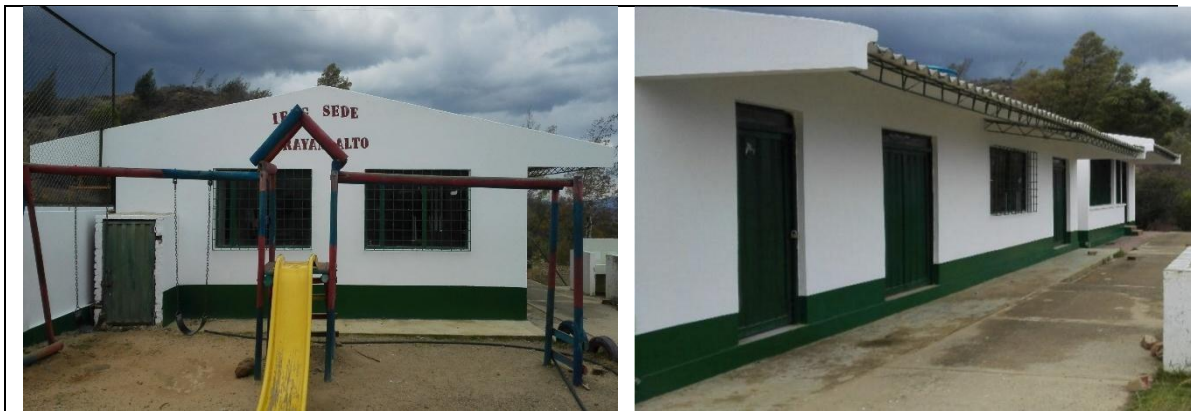
**Fotografía No 32:** Pintura tipo coraza para exteriores incluye resanes

En pocas partes se realizó resanes, debido a que dichas instalaciones no presentaban tanto deterioro, sin embargo se realiza revisión y contabilización de los metros cuadrados de pintura instalada.

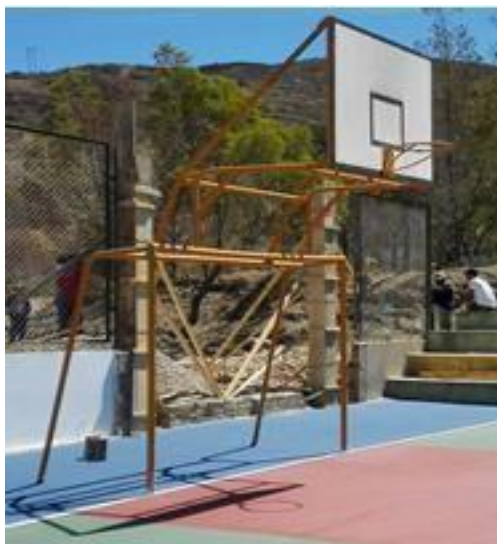
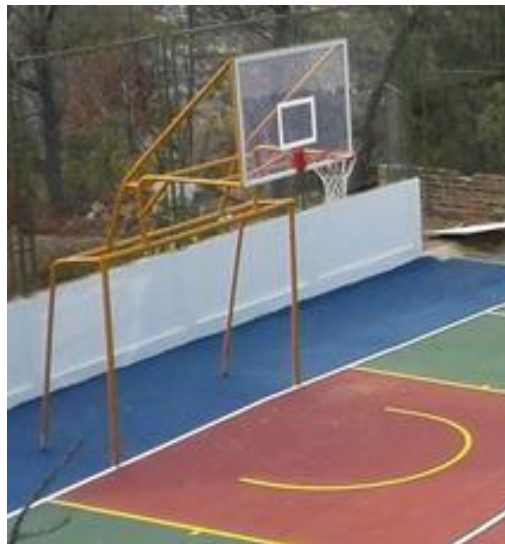
**Fotografía No 33:** Arreglo de tableros canchas y pintura

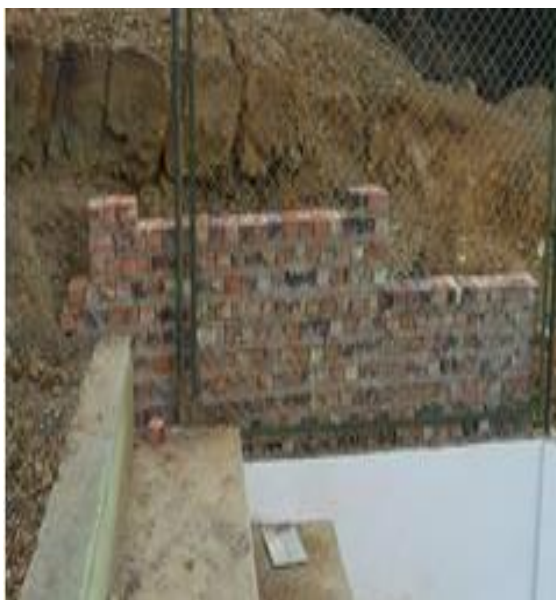
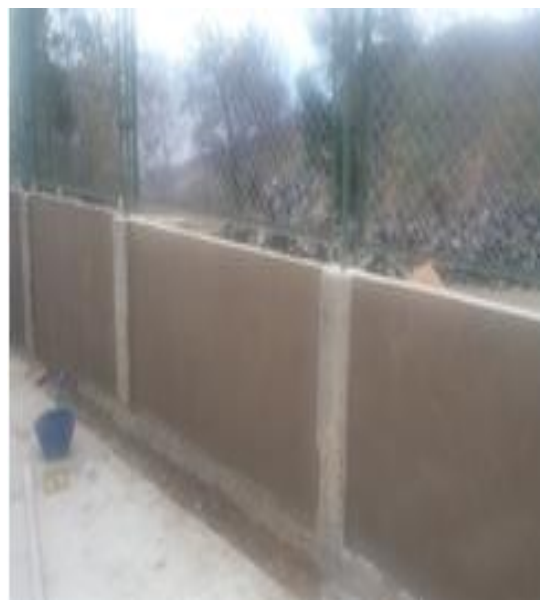
**Fotografía No 34:** Construcción de muros en ladrillo tolete común  $e=0.12$  m. e instalación de pañete mortero 1:4 imperm. muros

Se realizó el pañete como en las diferentes escuelas con una mezcla de mortero de 1:4(cemento-arena); dado para el uso que se presenta, contabilizando y recomendando al contratista aplicar agua debido a que se presentaban grietas en el mortero.

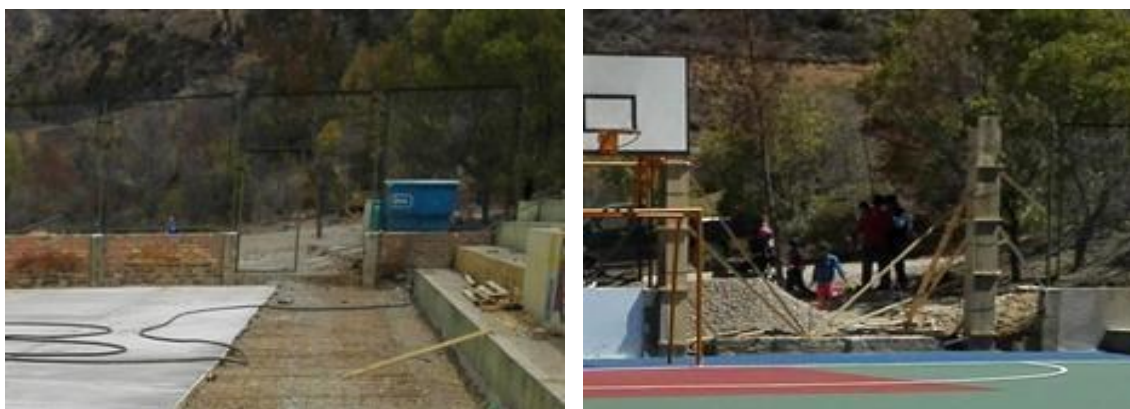
**Fotografía No 35:** Construcción de columnas para cancha

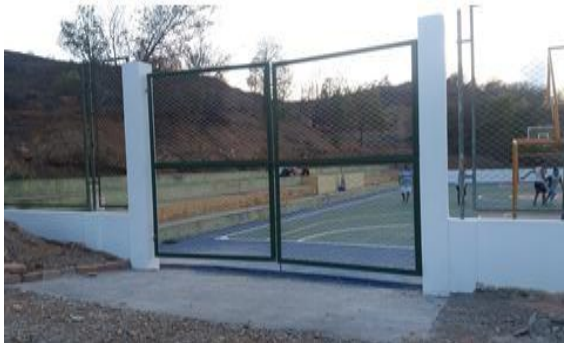
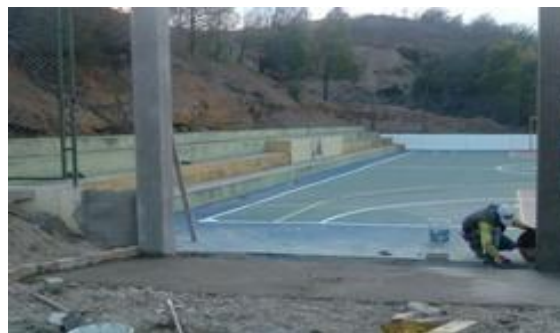
**Fotografía No 36:** Demolición muro concreto e=15 cm- demolición columna concreto- portón en malla eslabonada y tubo de 2" - cerramiento malla eslabonada c. 10 inc. Ángulo -desmonte malla eslabonada h=2.0 m - adecuación de entrada canchas concreto clase D 21 MPa -(3000 PSI)

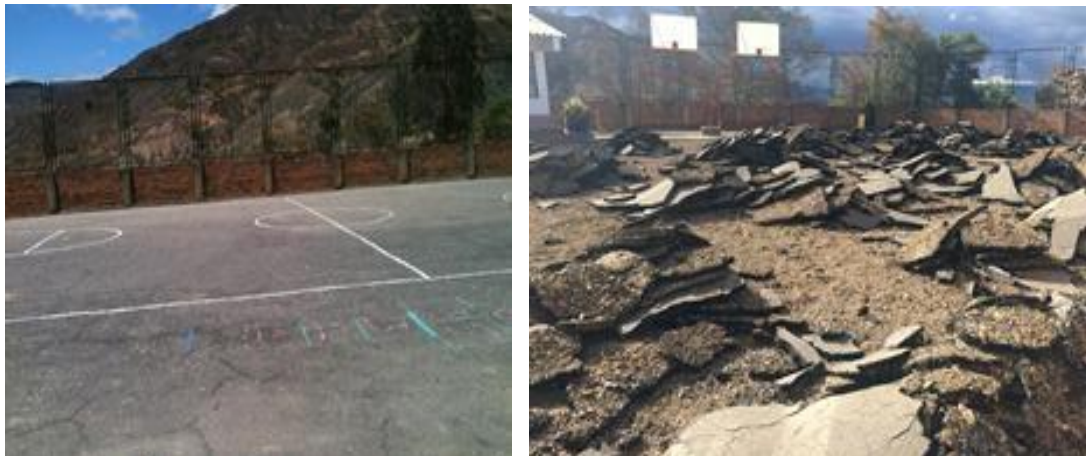
**Fotografía No 37:** Demolición pavimento asfáltico (incluye cargue y transporte hasta 5 km)  $\leq 10$  cm

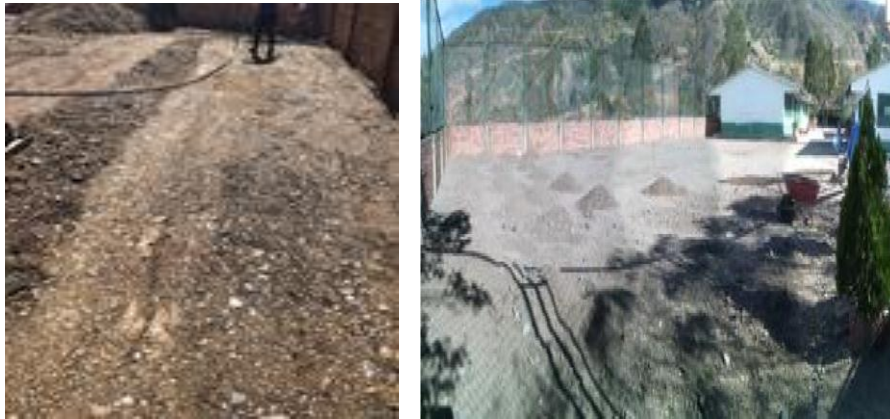
**Fotografía No 38:** Base en material de afirmado compactado

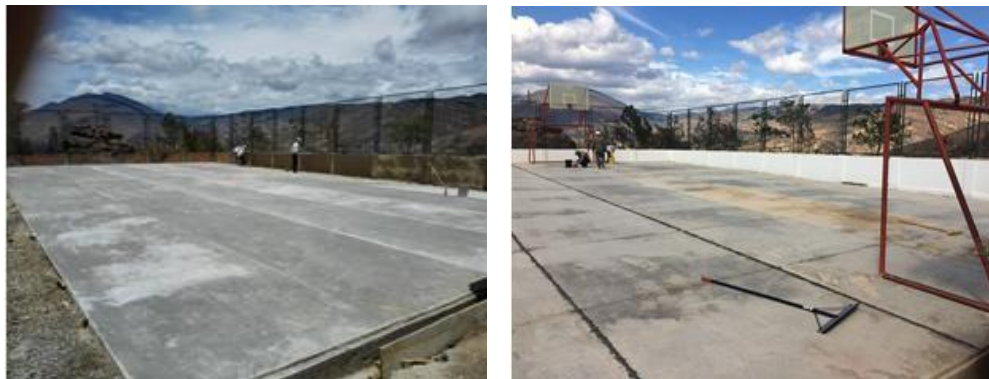
**Fotografía No 39:** Placa base en concreto  $e = 0.08 \text{ m}$  2500 psi malla electrosoldada 15 x 15 2 mm- corte horizontal en concreto - sellado de junta con caucho granular y aglomerante

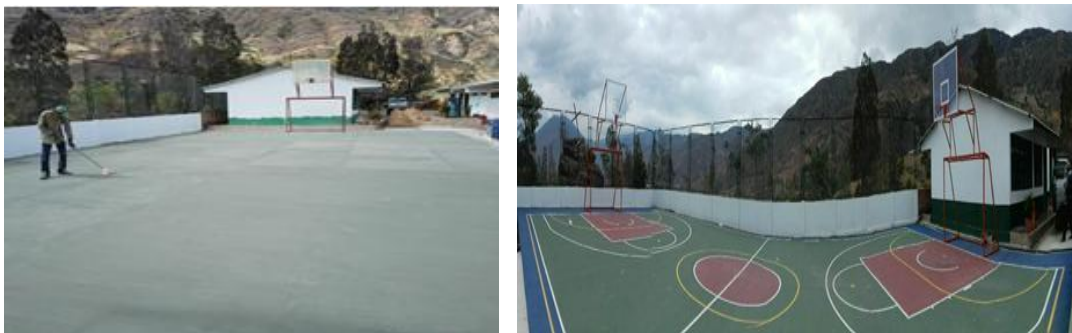
**Fotografía No 40:** Instalación Piso Sintético cancha Múltiple según Especificaciones Técnicas (UNI 8757)
