**TRABAJO SOCIAL COMO RESIDENTE DE INTERVENTORÍA POR PARTE  
DE LA SECRETARÍA DE PLANEACIÓN Y OBRAS PÚBLICAS DEL  
MUNICIPIO DE SÁCHICA BOYACÁ**

**PRESENTADO POR:  
ALEX FERNANDO BORDA BUITRAGO**

**UNIVERSIDAD SANTO TOMÁS  
FACULTAD DE INGENIERÍA CIVIL  
TUNJA  
2017**

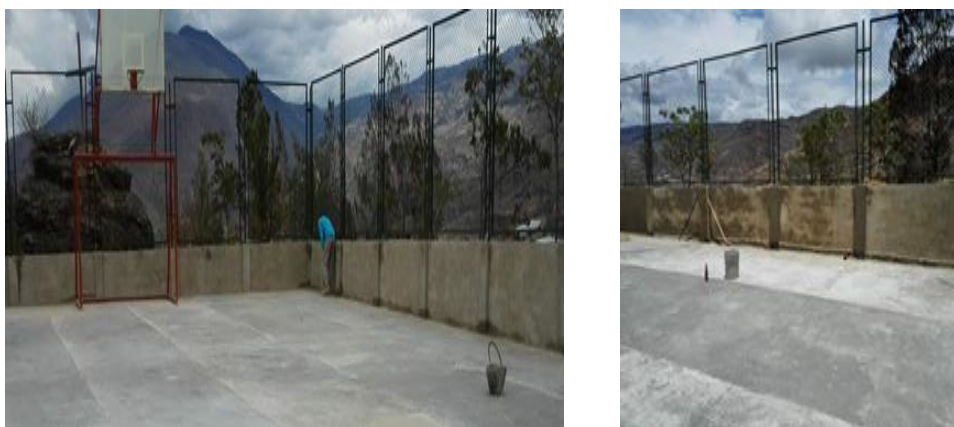
**Fotografía No 41:** Pañete mortero 1:4 imperm. muros (sede central) - filos en pañetes

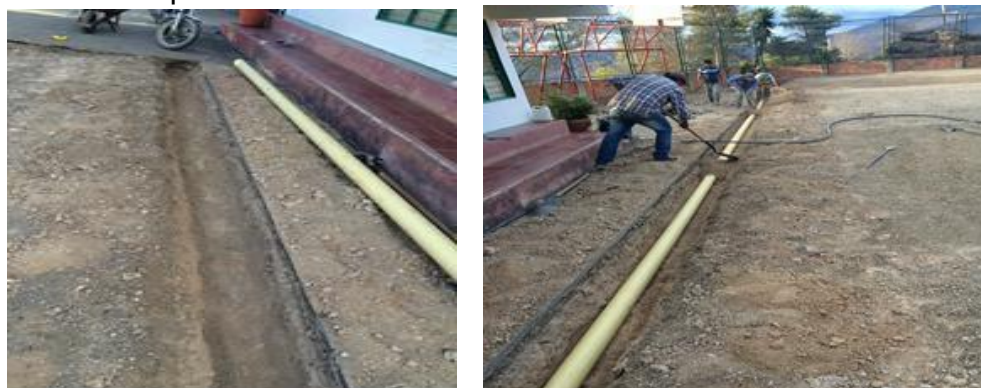
**Fotografía No 42:** Excavación manual y retiro material común - suministro e instalación tubería pvc

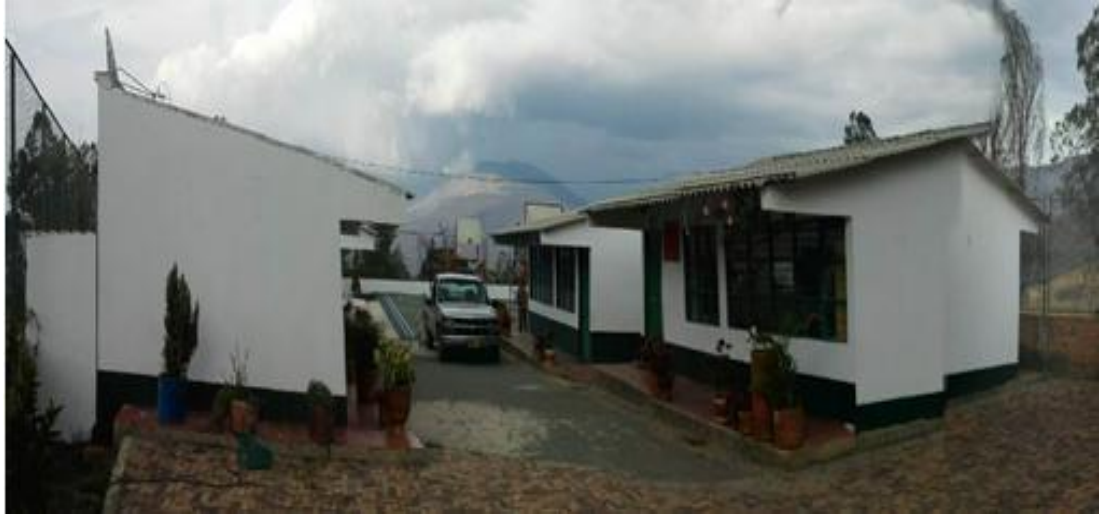
**Fotografía No 43:** Pintura tipo coraza para exteriores incluye resanes

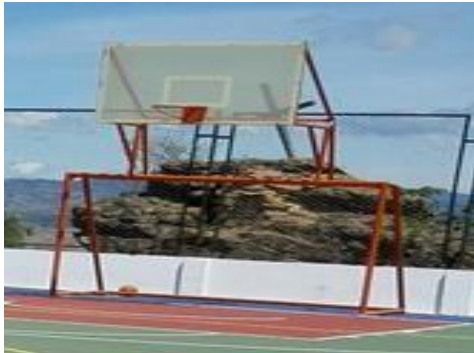
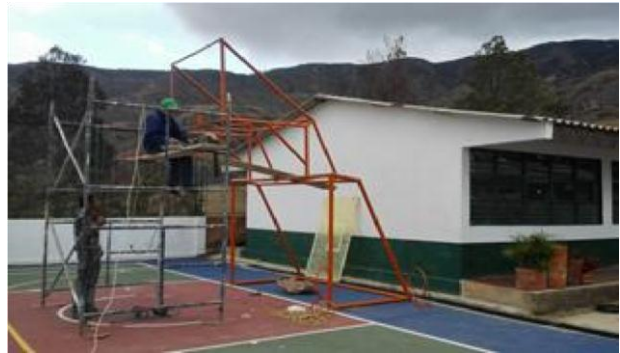
**Fotografía No 44:** Arreglo de tableros canchas y pintura
