**DISEÑO DE UNA PROPUESTA DE MEJORA DE LAS CONDICIONES  
ERGONÓMICAS DE LOS PUESTOS DE TRABAJO ADMINISTRATIVOS EN LA  
UNIVERSIDAD SANTO TOMÁS SECCIONAL BOGOTÁ EDIFICIO SANTO  
DOMINGO**

**UNIVERSIDAD SANTO TOMÁS  
DIVISIÓN DE INGENIERÍAS  
FACULTAD DE INGENIERÍA INDUSTRIAL  
BOGOTÁ  
2018**

**Proyecto de grado para optar al título de  
INGENIERA INDUSTRIAL**

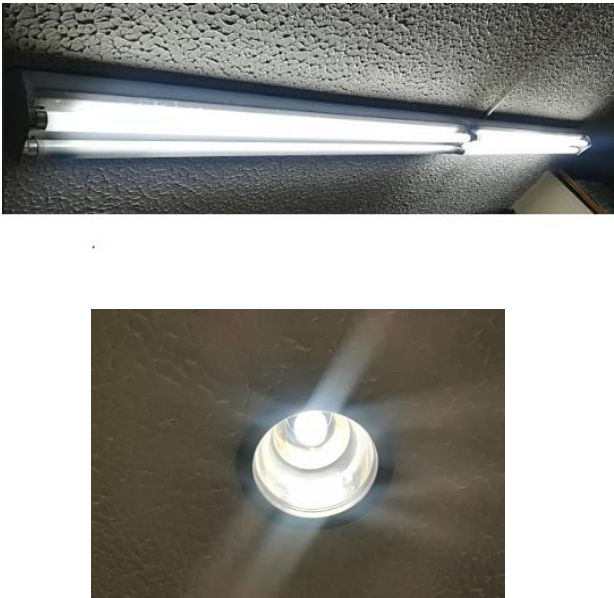
| <p>Figura 3: Factor locativo</p> | <p>Control recomendado:</p> <p>Colocar pestaña de seguridad a ambos lados de los tubos fluorescentes, y difusor acrílico las lámparas redondas.</p> |

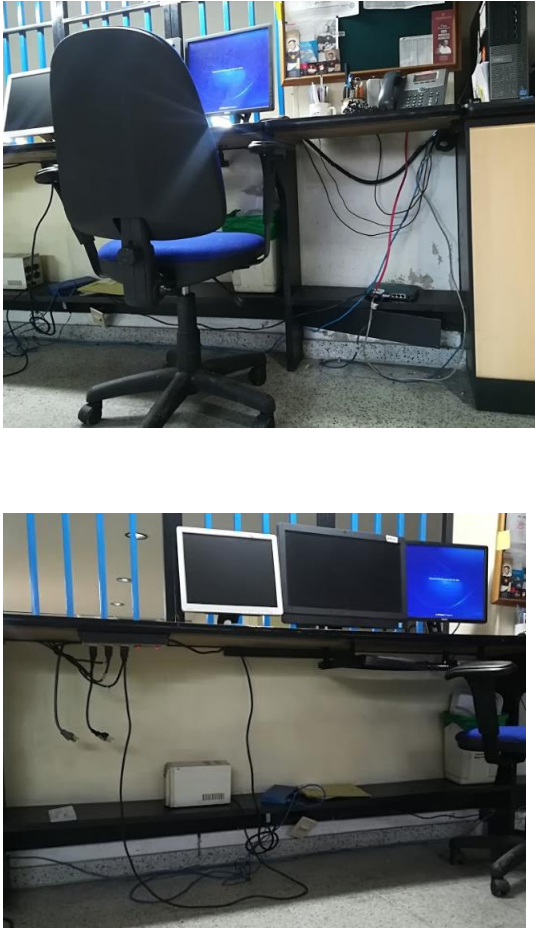
| Descripción del peligro: Cables sueltos en la zona de trabajo | |
| <p>Figura 4: Factor eléctrico</p> | <p>Control recomendado:</p> <p>Conducir adecuadamente el cableado eléctrico mediante canaletas dieléctricas.</p> |

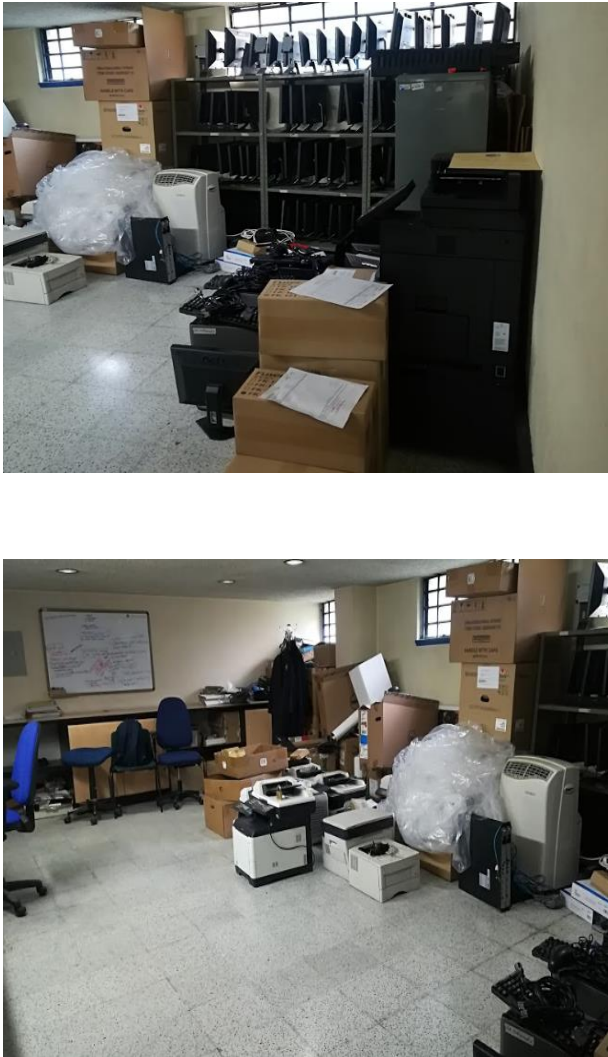
| Descripción del peligro: Zona de soporte técnico, y al mismo tiempo zona de almacenamiento. | |
| <p>Figura 5: Factor locativo</p> | <p>Control recomendado:</p> <p>Destinar un área para almacenamiento, o hacer la división dentro de la misma oficina, ubicando así mismo estantería adecuada para el almacenamiento, ya que hay espacio suficiente para esta, evitando también un desagradable ambiente de trabajo.</p> |

En la zona de soporte técnico, existe también zona de almacenamiento, lo que ocasiona un mal ambiente de trabajo, y también puede ocasionar accidentes laborales, además en esta oficina no existe ventilación natural debido a que no hay ventanas con apertura, la luz natural es deficiente debido a que las ventanas son muy pequeñas, lo que obliga al trabajador estar todo el tiempo con la luz artificial encendida.

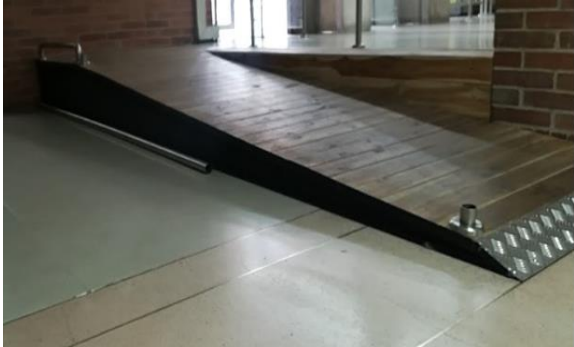
| Descripción del peligro: En la rampla para discapacitados el tubo de protección esta averiado, la rampla no lo tiene puesto. | |
| Figura 6: Factor locativo<br> | Control recomendado:<br><br>Pedir apoyo a planta física y poner de nuevo el tubo de seguridad. |

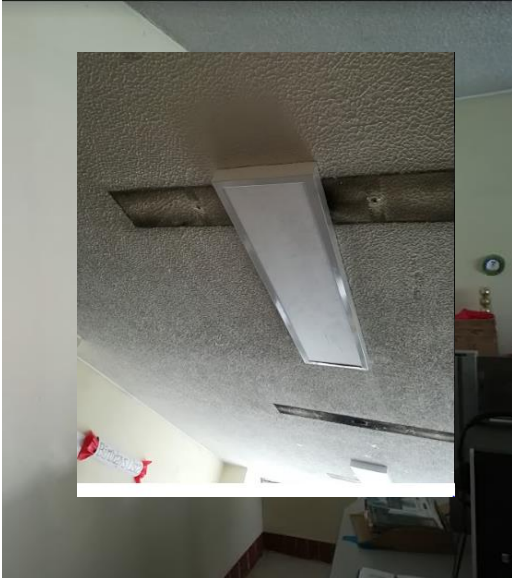
| Descripción del peligro: Paredes y techo sucio, el cual ocasiona un mal ambiente de trabajo | |

| <p>Figura 7: Factor locativo</p> | <p>Control recomendado:</p> <p>Revisar el techo y realizar la limpieza o arreglo respectivo</p> |

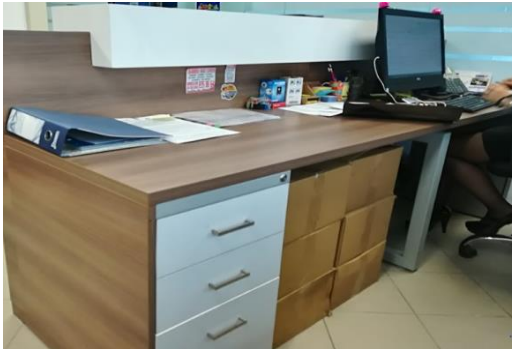
| <p>Descripción del peligro: Falta espacio asignado para almacenamiento, y por esta razón a los trabajadores les toca dejar debajo de del escritorio cajas</p> | |
| <p>Figura 8: Factor locativo</p> | <p>Control recomendado:</p> <p>Asignar un área para almacenamiento de archivo de la oficina</p> |

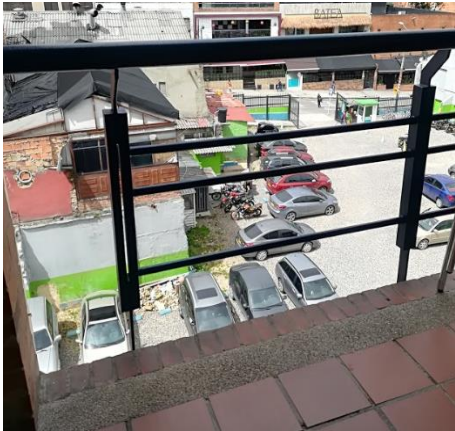
| Descripción del peligro: Baranda que da hacia equipos de aire, no presenta rodapié | |
| <p>Figura 9: Factor locativo</p> | <p>Control recomendado:</p> <p>Instalar rodapié en todas las áreas que hay barandas que dan hacia vacío. El rodapié debe tener una altura de 9 cm.</p> |

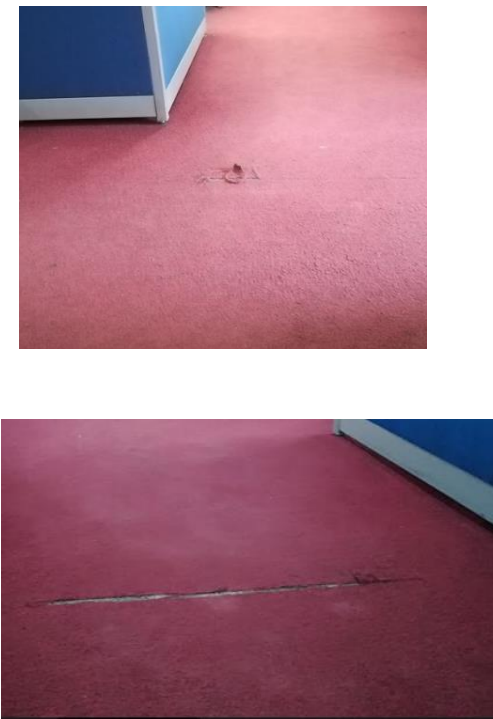
| Descripción del peligro: Tapete levantado en algunos lugares. | |

| <p>Figura 10: Factor locativo</p> | <p>Control recomendado:</p> <p>Reemplazar el tapete por un piso que se pueda lavar, y antideslizante.</p> |

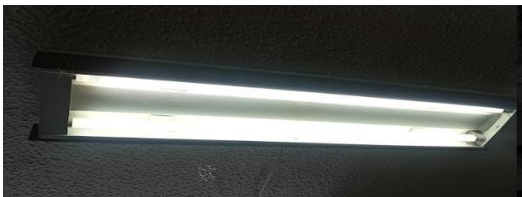
| <p>Descripción del peligro: Lámparas de tubos fluorescentes sin pestaña de seguridad, ni difusor acrílico.</p> | |
| <p>Figura 11: Factor locativo</p> | <p>Control recomendado:</p> <p>Colocar pestaña de seguridad a ambos lados de los tubos fluorescentes o difusor acrílico.</p> |

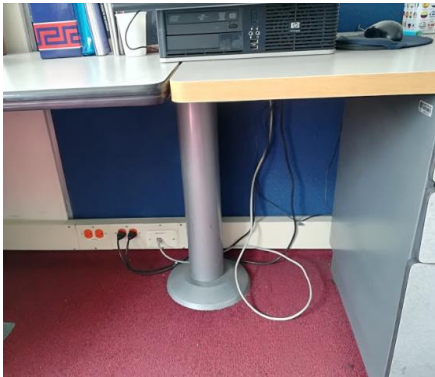
| Descripción del peligro: Cableado eléctrico suelto. | |
| Figura 12: Factor eléctrico<br> | Control recomendado:<br><br>Conducir adecuadamente el cableado eléctrico mediante canaletas dieléctricas. |

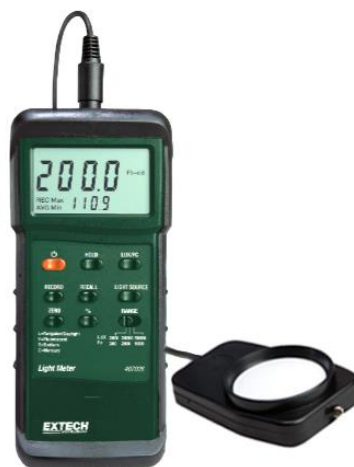
Se utilizó un luxómetro para las aplicaciones prácticas, su certificado de calibración se encuentra en el anexo 1

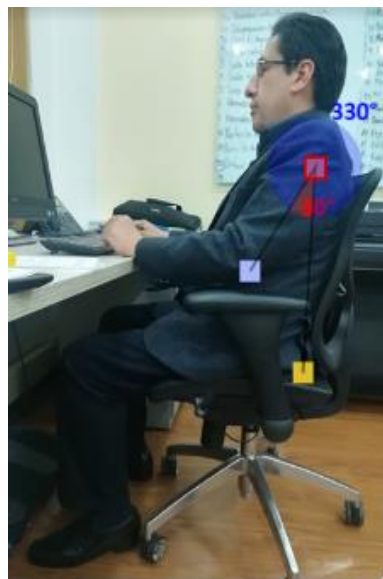
Figura 50: Ángulo de flexión de tronco flexión antebrazo

Ángulos: 14° - 346°

La puntuación en los grupos se asigna con base en los ángulos que refleja la fotografía después de introducirla software, para hallar los mismos, en cada uno de los grupos la puntuación 0 indica que el trabajador tiene una postura aceptable y adecuada para su función y 4 indica que el trabajador necesita una modificación inmediata en su puesto de trabajo, con el objetivo de evitar lesiones

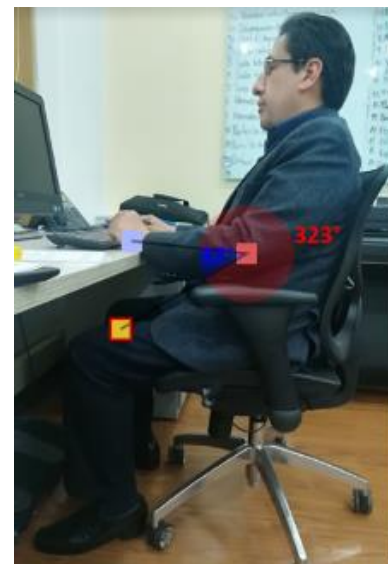
Figura 51: Ángulo de

Ángulos: 30° - 330°

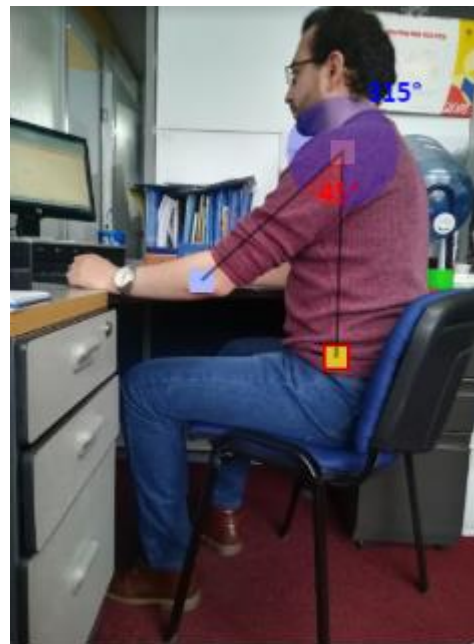
Figura 59: Ángulo de flexión

Ángulos: 9 ° - 351 °

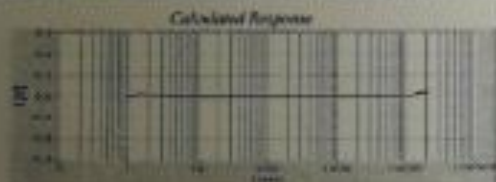
### 3. FREQUENCY RESPONSE (electrical)

LEVEL METER function: Characteristic: HP; Range: High; Input: +175 dB

Measured Response (f Frequency: 1.000)
