**APOYO AL DESARROLLO Y LA GESTIÓN DE PROYECTOS DE  
INGENIERÍA EMPRESA ASPROS.A.S.**

**TRABAJO DE GRADO EN LA MODALIDAD DE PASANTÍA PRESENTADO  
COMO REQUISITO PARCIAL PARA OPTAR AL TÍTULO DE INGENIERO  
CIVIL**

Se identificaron los diferentes tipos de obras de drenaje superficial y subsuperficial, también se aportó con un informe donde se identifican, describen, cuantifican y calificar los daños de las diferentes obras de drenaje vial:

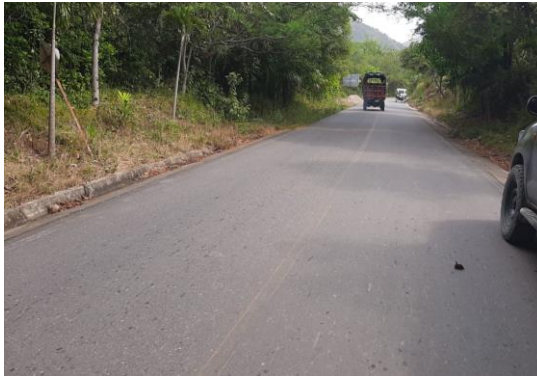
K0+350 sobre carpeta asfáltica

Lugares donde se tiene planeado, una sobre carpeta la cual se recomienda sea diseñada y tenida en cuenta en las cantidades del diseño geométrico, para establecer los ajustes y mejoramientos al mismo, para que estos estén acordes con los elementos en la sección transversal como las cunetas, bombeo y pendientes. Se recomienda analizar la vida útil de la sobre carpeta

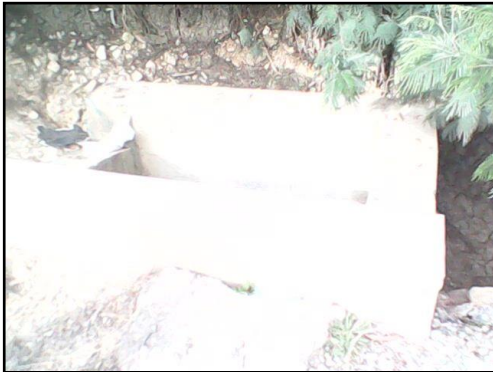
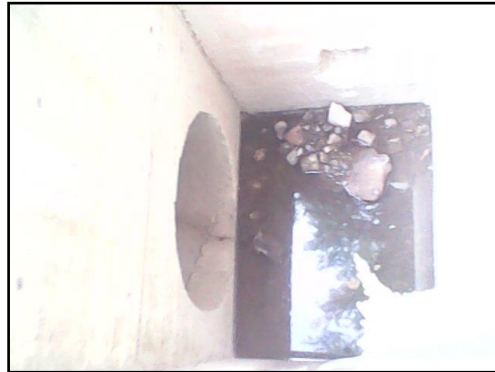
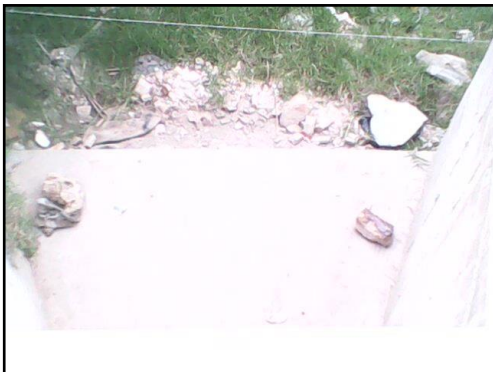
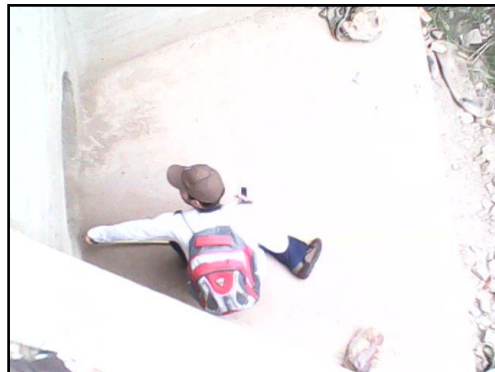
### Ilustración 5. Inspección de Alcantarilla:

Diámetro de la tubería = 91,44 cm

La alcantarilla se encontraba con material en su parte interior del tubo y de la poceta, se observa obstrucción en encole por acumulación de material y material orgánico en aletas y cabezote. Se encuentra en estado regular, condiciones estructurales, encontrándose fisuras en el cabezal no requiriendo mayores trabajos de mantenimiento por el momento. Las aletas derechas Las estructuras de entrada y salida se encuentran en mal estado, debido al deterioro por el paso del tiempo y los agentes climáticos. Por tanto se presenta acumulación de sedimentos a la salida de la estructura.

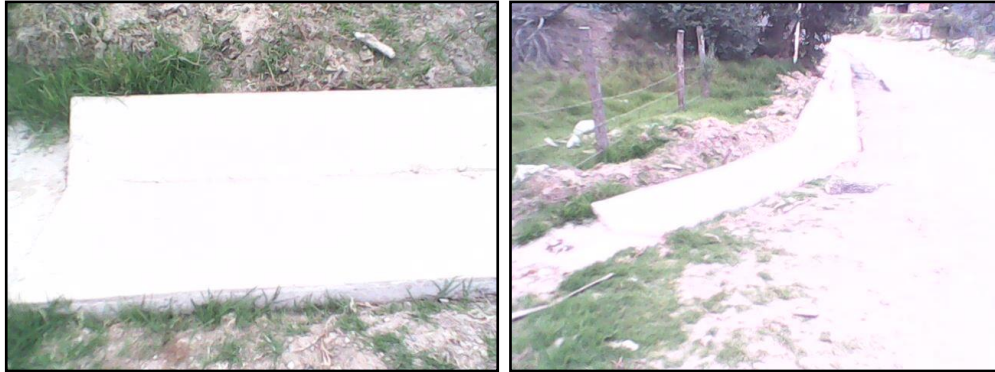
K0+0.15

Cuneta lado Izquierdo sentido Montería-Cerete

La cuneta cuenta con una sección transversal de 20\*30 cm y una longitud de 40 metros como se puede observar en la fotografía la cuneta no llega a desalojar el agua a ningún lado está a una distancia de 5 metros del descole

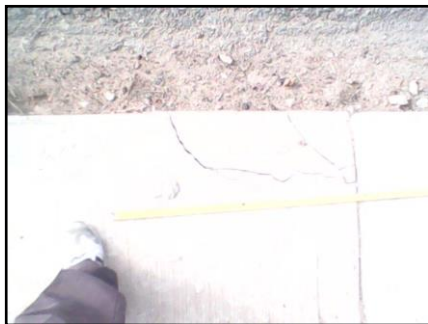
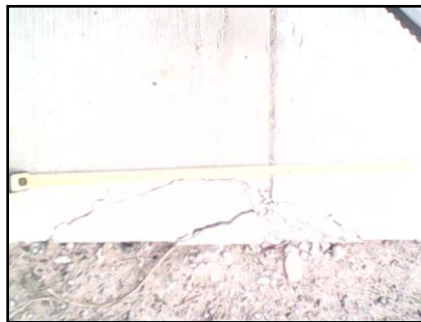
Ilustración 8. Presencia de fisuras en la Cuneta:

Fisura de borde

Fisura de borde de mayor magnitud

Como se observa en la fotografía la sección transversal de la cuneta presenta fisuras severas con grietas de borde, descabramiento, esportillamiento y escalonamiento entre las losas de las cunetas, además cuenta con una obra de drenaje intermedia que no conduce el agua a ninguna parte solo la saca de la cuneta. En esta parte de la inspección se observan las inconsistencias en el diseño debido a que la calzada presenta una cota diferente a la de empalme de la cuneta; estos fenómenos se presentan a lo largo de la sección transversal de la cuneta.

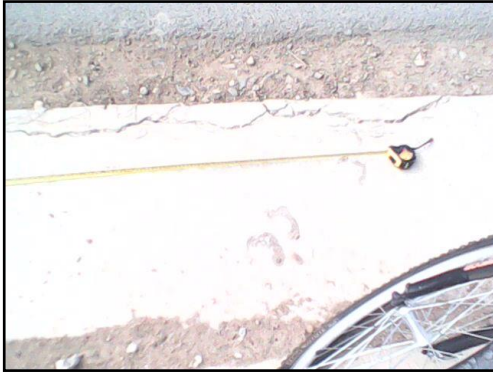
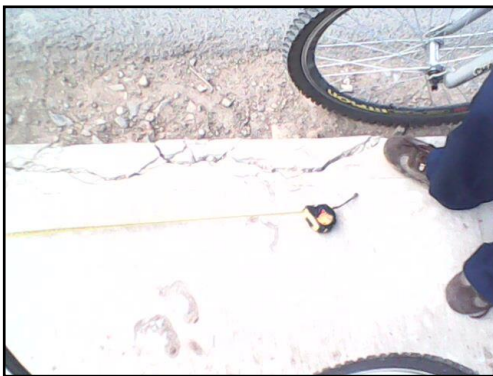
Ilustración 9. Inconsistencias en Diseño Cuneta:

Estos daños se presentan por un inadecuado proceso constructivo en la sección transversal de las cunetas y obras complementarias.

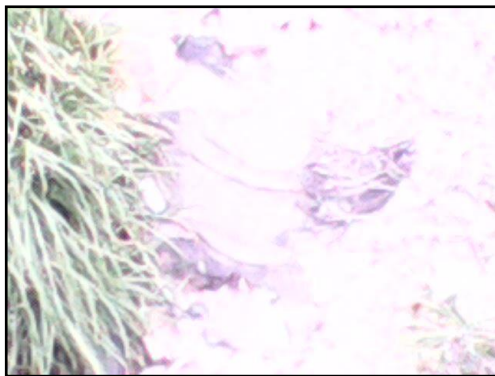
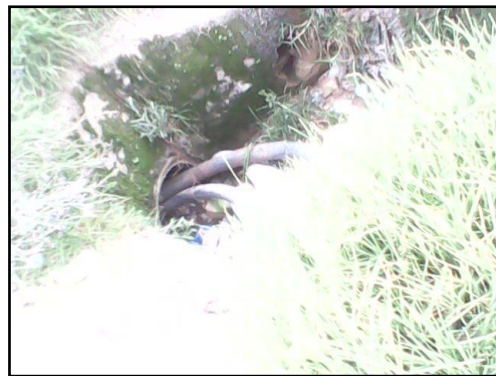
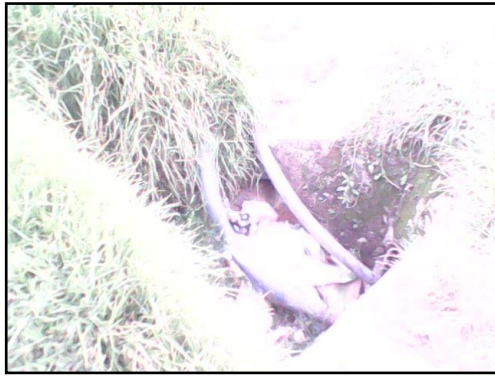
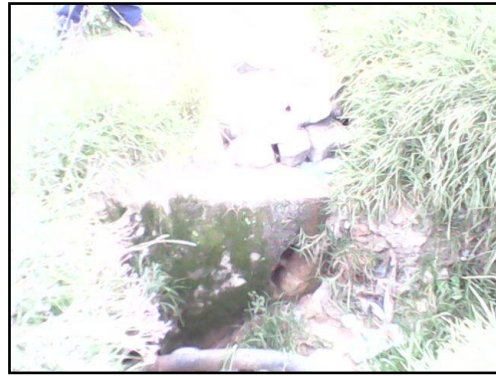
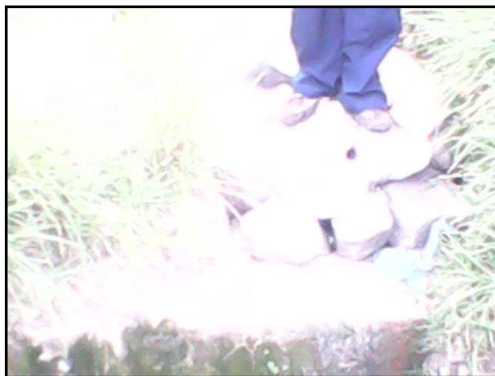
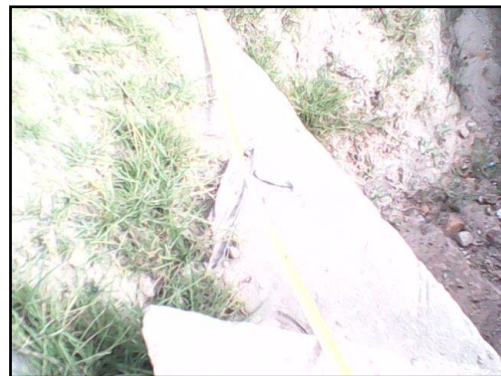
Obstrucción del tubo de la alcantarilla

Se observa la falta de mantenimiento en esta alcantarilla es total debido a que en cercanías de ella existen viviendas las cuales por medio de tubería y mangueras usan la alcantarilla de zona de botadero de aguas servidas además los drenes superficiales y filtros se encuentran en un gran alto grado de contaminación la estructura de la alcantarilla se encuentra en mal estado el diámetro del tubo es de 60,96 cm y se encuentra tapado, obstruido por material pétreo y basura existe gran contenido de materia orgánica y capa vegetal.

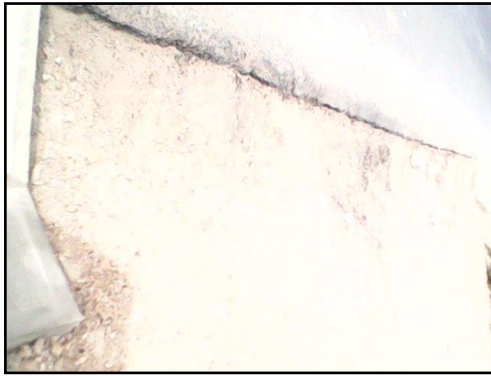
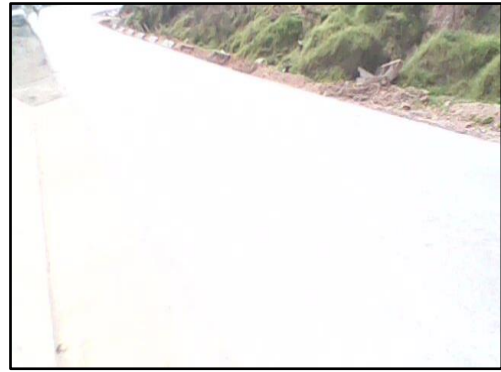
Ilustración 13. Obstrucción del subdrenaje

Entrada a una vivienda lo cual hace perder la continuidad de la obra de drenaje en este caso de la cuneta al igual que su geometría.

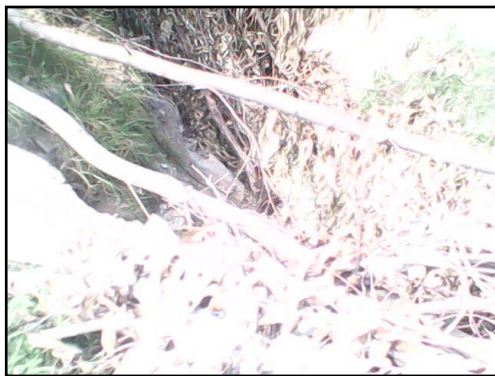
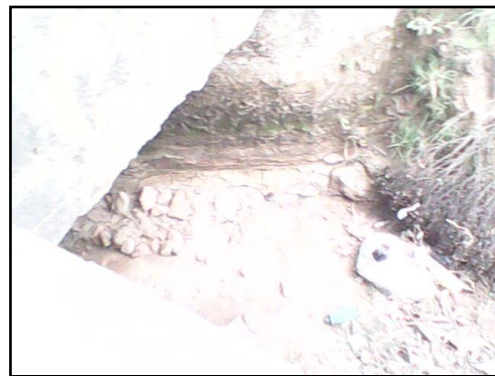
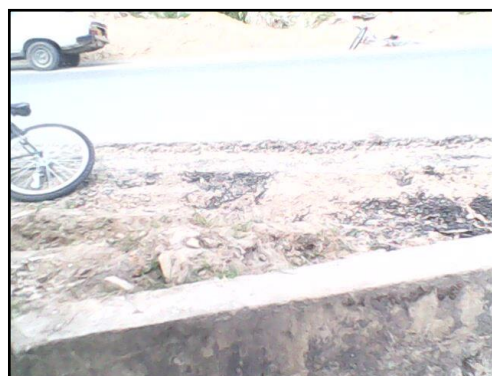
Ilustración 14. Box coulver:

Dimensiones del box coulver 1,50\*1,50\*7,0 metros en esta obra se encontró que la falta de mantenimiento es total ya que en su entrada se encontró un derrumbe

el cual obstaculizaba la mayor parte de este y dentro del box coulver se encontraba material de desecho.

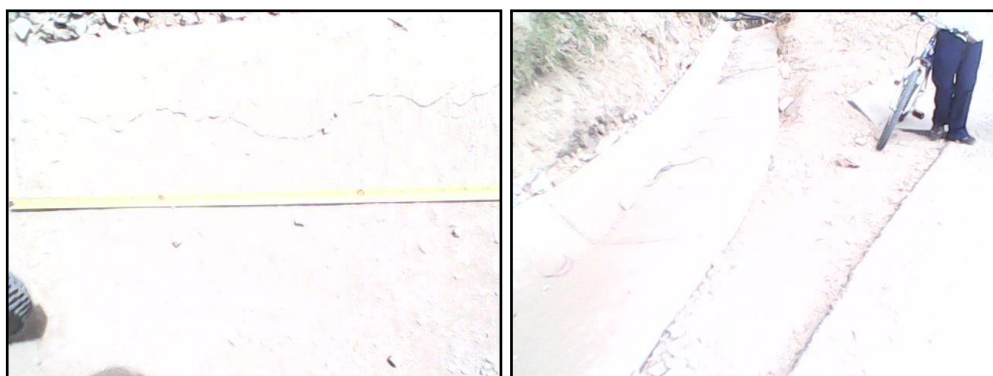
Ilustración 15. Verificación de dimensiones.

La observación de la separación del carril-berma es constante

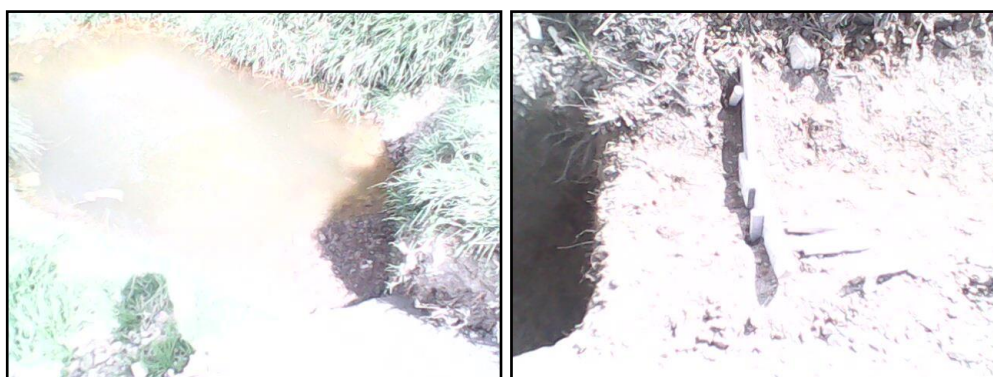
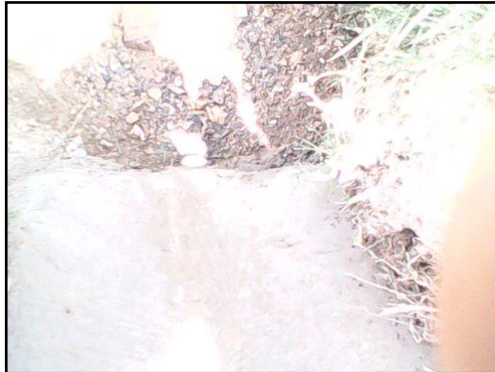
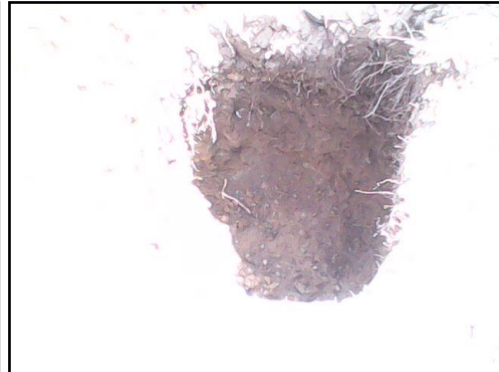
Ilustración 16. La excavación de la alcantarilla se encuentra inundada

Se presentan obras de drenaje inconclusas y en un alto grado de deterioro con pérdida de material de fundación e inundadas por el agua recogida de las cunetas en tierra, lo cual la hace erosionar.

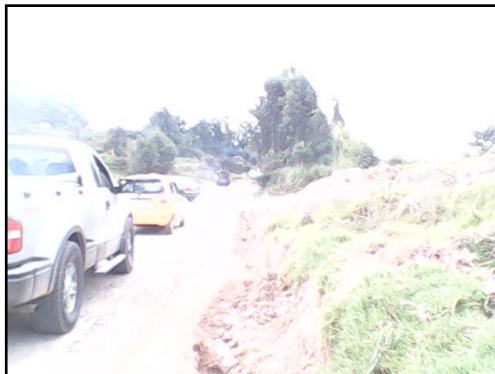
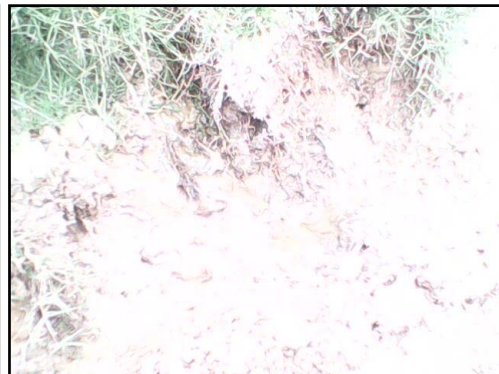
Paso de transito combinado

Erosión de cuneta

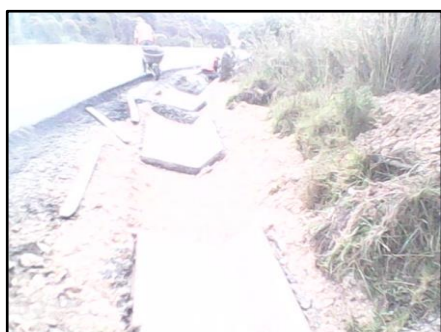
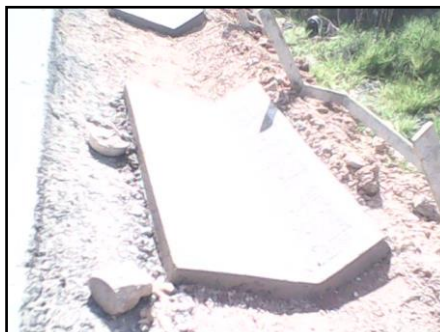
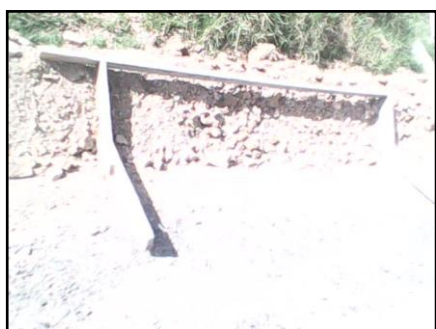
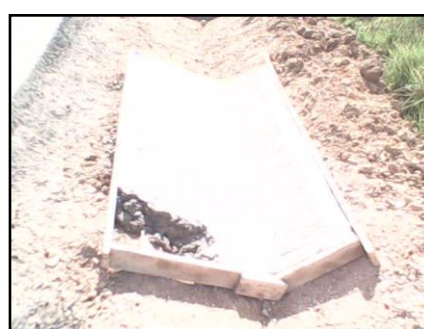
#### Ilustración 18. Proceso constructivo de cunetas.

Construcción de cunetas

vertido de concreto mezclado en obra

Formaleta cuneta
