INFORME DE PASANTÍA REALIZADA EN LA EMPRESA AS-BUILT S.A.S, EN EL  
MUNICIPIO DE TAURAMENA - CASANARE

UNIVERSIDAD SANTO TOMÁS SECCIONAL TUNJA  
FACULTAD DE INGENIERÍA CIVIL  
TUNJA  
2022

PROYECTO DE GRADO EN MODALIDAD DE PASANTÍA PARA OBTENER EL  
TÍTULO DE INGENIERA CIVIL

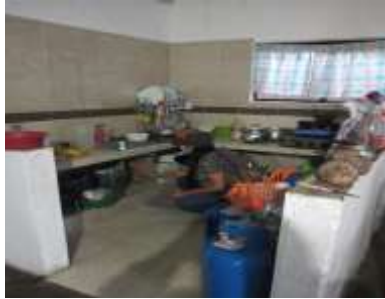
DESCRIPCIÓN: Visita realizada a la beneficiaria Arelis Atencio Ramírez en el barrio Gabán del municipio de Tauramena, donde refiere fugas en el lavaplatos, las cuales fueron solucionadas por el personal encargado al día siguiente de la visita quedando subsanado y en óptimas condiciones el mejoramiento realizado en la unidad de cocina.

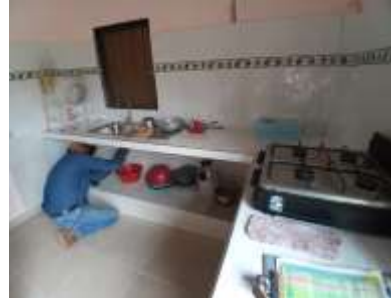
DESCRIPCIÓN: Visita realizada a la beneficiaria María Elvia Buitrago de Ramírez en la vereda Visinaca del municipio de Tauramena, donde se evidencio la fuga de agua en la tubería del lavaplatos, lo cual fue solucionado de forma inmediata, teniendo en cuenta que a esta vivienda estaba presupuestado realizar mejoramiento en la unidad de cocina y de cubierta pero que además de ello fue posible realizar mejoramiento de pisos y paredes.

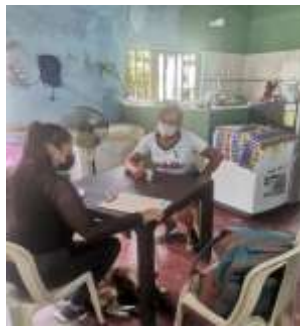
DESCRIPCIÓN: Visita realizada a la beneficiaria Rosalba Amaya Sánchez en el barrio Libertadores Alto del municipio de Tauramena, teniendo en cuenta que el mejoramiento para su vivienda constaba de cocina y cubierta, en la visita técnica refiere goteras en la cubierta en zona donde se encuentra la entrada de los

| <p>cables eléctricos debido a que al realizar el cambio de tejado quedaron pequeñas aberturas adheridas al tubo de ingreso de la instalación eléctrica, donde se soluciona dicho detalle constructivo aplicando alrededor del ingreso de los cables mencionados cinta asfáltica y solucionando este detalle constructivo de forma inmediata.</p> | <p>constructivos por mejorar y por el contrario el cambio funcional y visual de la vivienda es destacado entre los mejores proyectos.</p> |

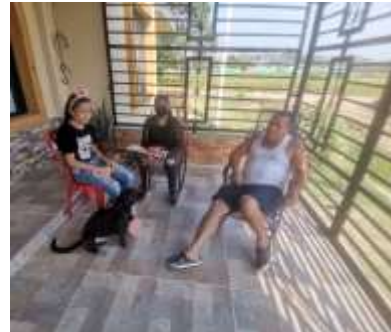
DESCRIPCIÓN: Visita realizada a la vivienda de la beneficiaria Elicenia Ramírez Sánchez en el barrio Primavera, en la zona urbana del municipio de Tauramena, donde realizando la inspección técnica del mejoramiento de pisos y cocina no se evidencias detalles

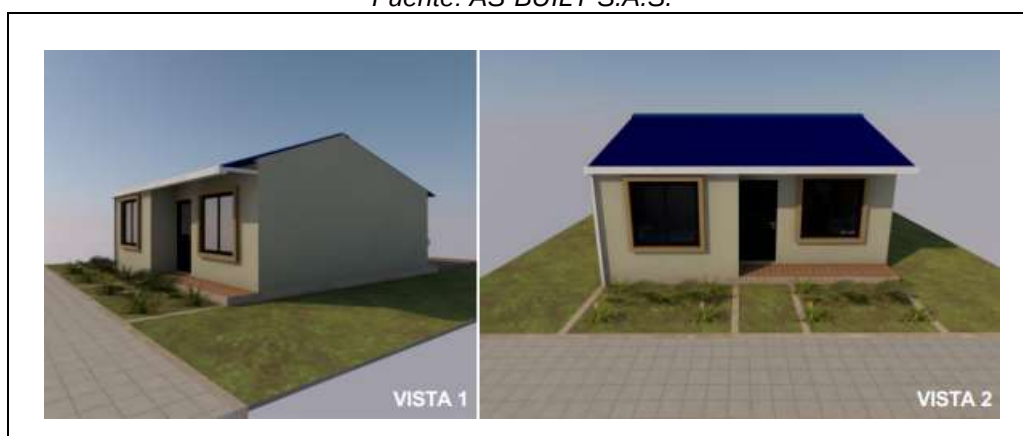
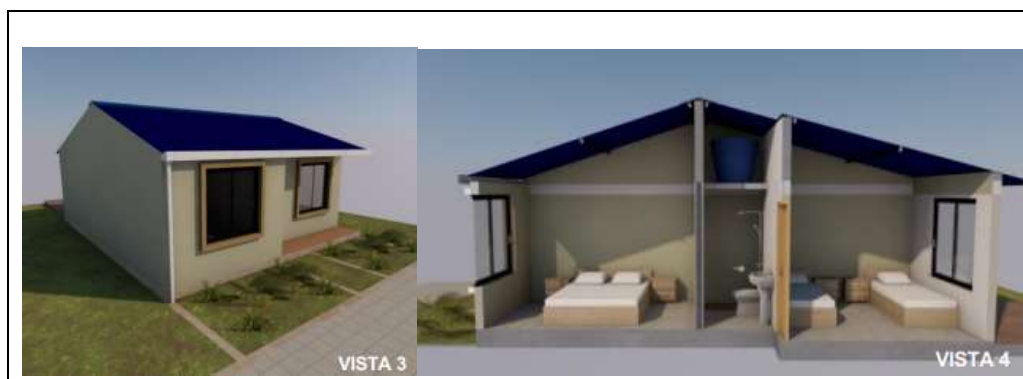
A continuación, se muestran los esquemas de planos arquitectónicos de diseño aprobados tanto de vivienda rural (ANEXO B2.1) como vivienda urbana (ANEXO B2.2):

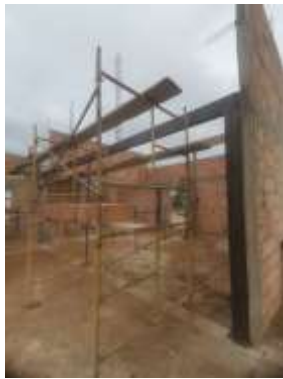
En la presente memoria fotográfica se muestra la vivienda en construcción a pocos días de empezar el seguimiento de la misma, como se puede observar la vivienda se encontraba en proceso de alzado de muros, vigas cintas y vigas aéreas faltantes, además se observa la instalación de perfilería estructural necesaria para la continuación de la ejecución del diseño de la vivienda.

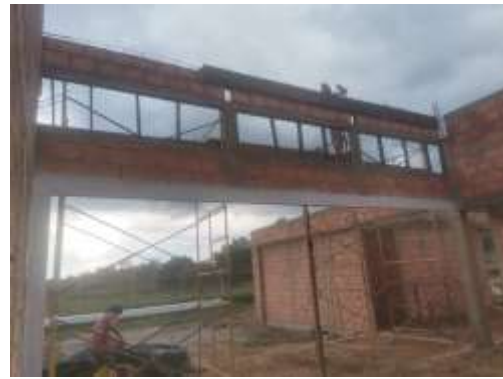
La imagen muestra el seguimiento de la ejecución de obra, como se evidencia se continuó con el levantamiento de muros, vigas cintas y vigas aéreas con el fin de culminar al 100% la parte estructural de la vivienda.

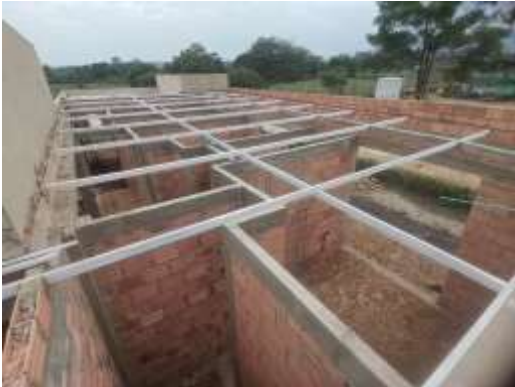
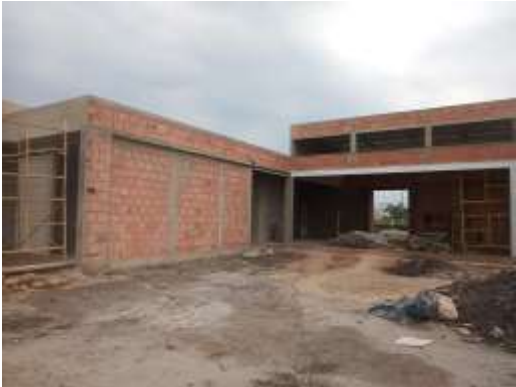
| <p>En esta imagen se observa el proceso de instalación de la estructura de cubierta en perfil de 3"×1 ½", anclada a muros y unida por soldadura en sus puntos de intersección, para posteriormente poder realizar la instalación del tejado de revestimiento.</p> | <p>La fotografía muestra una vista más general del avance de la obra, donde se evidencia tanto la terminación de la estructura en concreto como de alzado de muros, con el fin de continuar con pañetes y alistado de pisos.</p> |

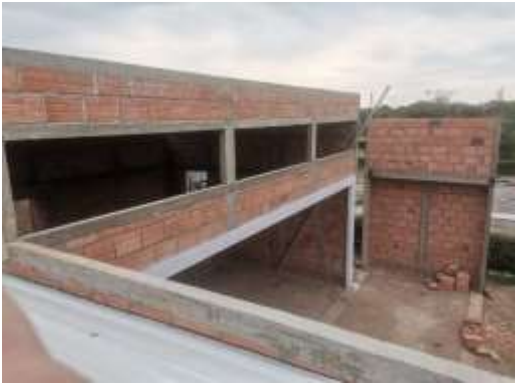
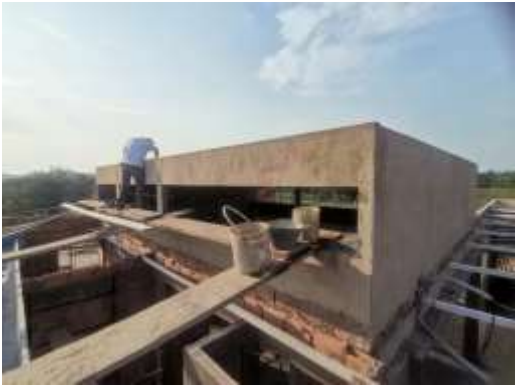
*Ilustración 10. Avance de obra "casa tipo" condominio Miramonte*

| <p>En esta imagen se puede apreciar el avance de obra dando visibilidad a la doble altura con la que cuenta el diseño de la vivienda, se puede estimar también las cavidades de ventanas y terminados de vigas aéreas en esta cara de la vivienda.</p> | <p>Dando cuentas al avance de la ejecución de la vivienda se muestra el proceso de pañetes al mismo tiempo que se realiza la colocación de la estructura de perfilería propia del diseño para cubiertas, en este punto la vivienda comienza proceso de obra gris y posteriormente se inició fase de terminados.</p> |

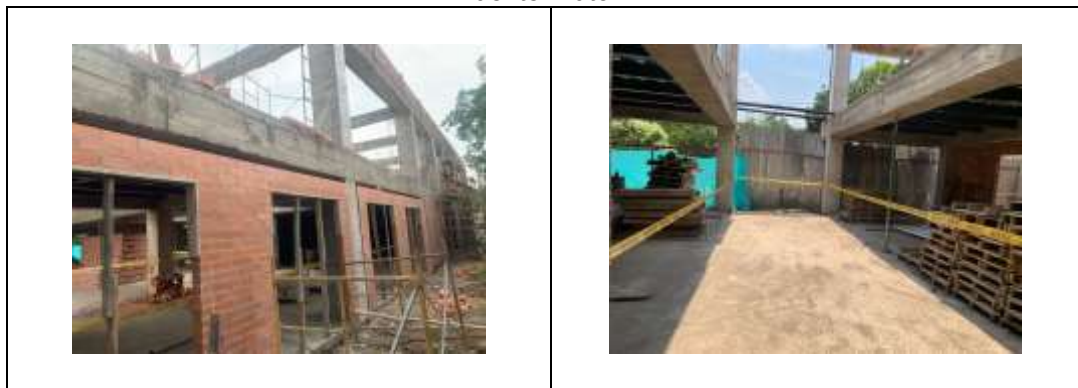
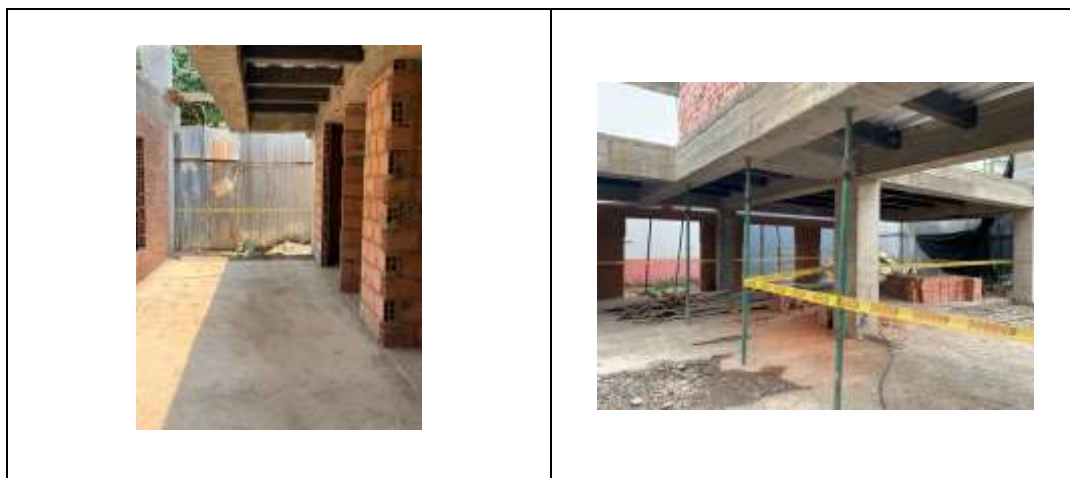
*Ilustración 11. Señalización de obra y demarcación de visita segura*

Por tanto en la siguiente memoria fotografica se muestra la labor realizada en la obra anteriormente mencionada con respecto a señalización de obra y demarcación de visita segura (ANEXO B4.1).

Al momento de la inspección de obra, se evidencio que efectivamente las actividades coincidían con las bitácoras de las semanas anteriores, la ejecución a ese momento de la obra se encontraba en un avance de 60.08%, teniendo en cuenta que las actividades en curso se basaban en una fundición de columnas perimetrales, levantamiento, alzado y pegue de mampostería para culatas, alzado y pegue de ladrillo a la vista estructural, incluyendo refuerzo de varilla #4 y grouting.

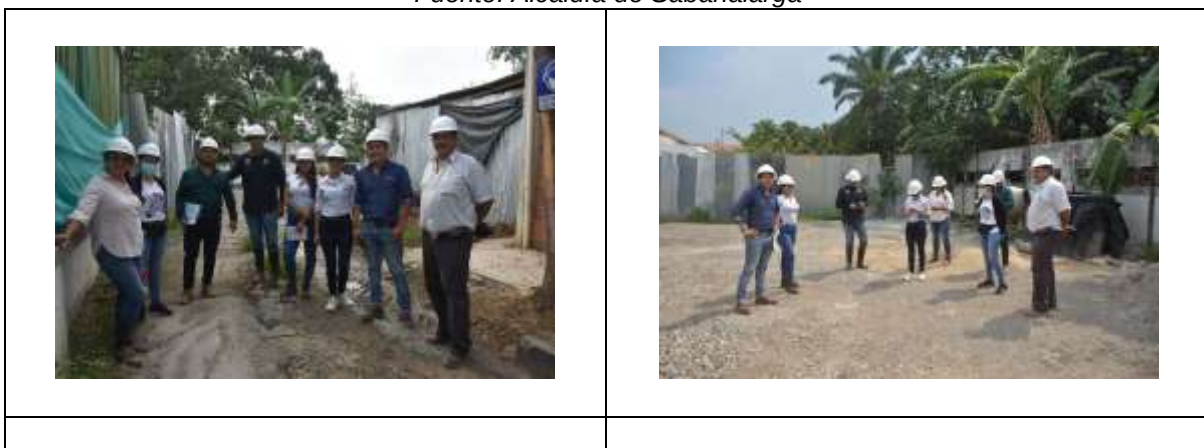
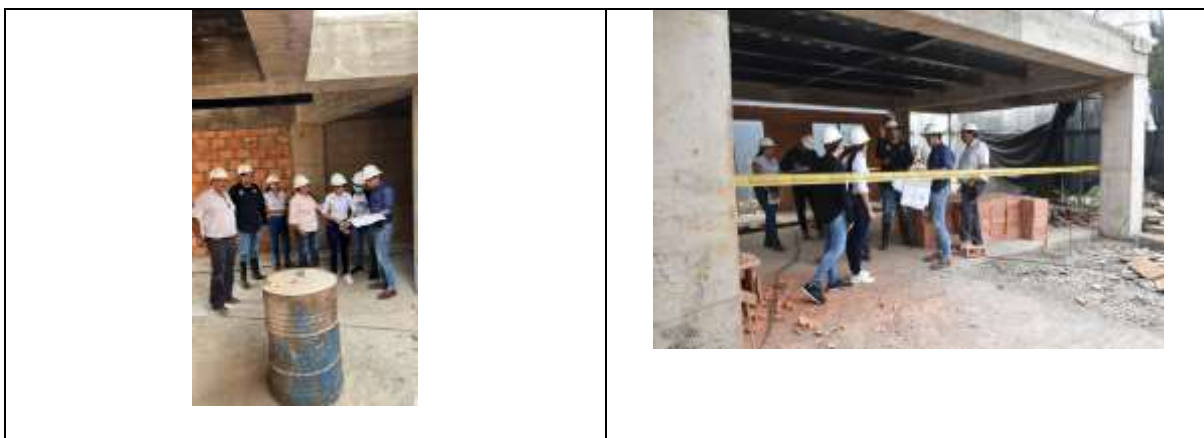
*Ilustración 12. Visita de avance de obra e interventoría de entes delegados de alcaldía municipal de Sabanalarga, consejo municipal, personería y veeduría ciudadana*

La visita de avance de obra realizada por los entes delegados del municipio resultó de forma satisfactoria, dando cumplimiento a los parametros constructivos y de progreso de la misma, teniendo en cuenta los diseños acordados en el contrato anteriormente mencionado.

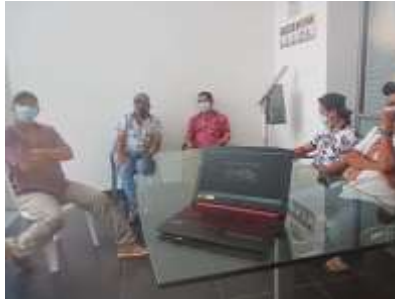
DESCRIPCIÓN: En la imagen presente se evidencia la labor de inducción a nuevos empleados dirigidos al proyecto condominio Miramonte, dejando claros los conceptos pertinentes de seguridad, el usos de EPP y políticas propias de la empresa AS-BUILT S.A.S.

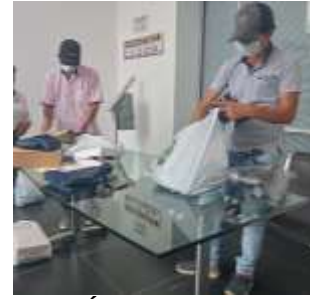
DESCRIPCIÓN: Para esta imagen se evidencia la entrega de Elementos de protección personal a trabajadores de nuevo ingreso para el proyecto en ejecución del municipio de Sabanalarga, teniendo en cuenta que la entrega consta de dos (2) Jeanes, dos (2) camisas manga larga, casco, guantes, gafas y botas de seguridad.

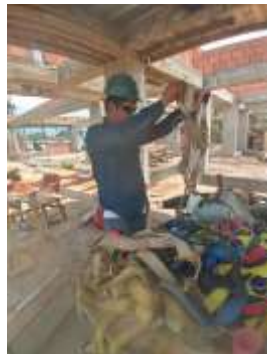
DESCRIPCIÓN: Esta imagen tomada en la visita realizada a la obra en curso del municipio de Sabanalarga muestra el proceso de revisión de arnés antes de su utilización, como también el uso de elementos de protección personal en obra.

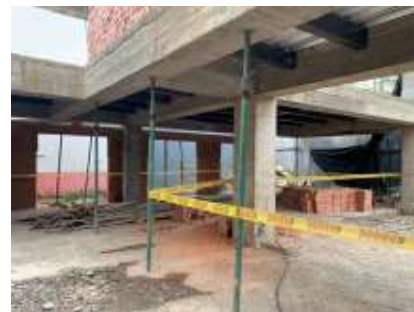
DESCRIPCIÓN: Demarcación de zonas de peligro de caída de material, y paso seguro, debido a las labores realizadas en la parte superior de la obra en ejecución del municipio de Sabanalarga.

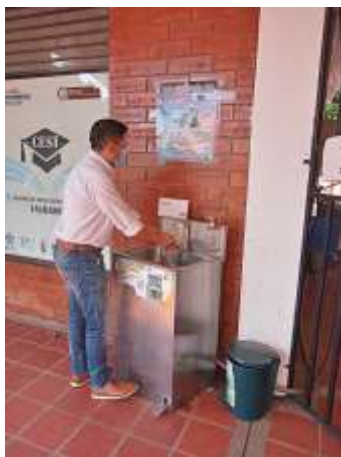
DESCRIPCIÓN: Cumplimiento de las normas de bioseguridad por todos los asistentes a la reunión final del proyecto de Mejoramiento de vivienda 2018, como lavado de manos, distanciamiento y uso de tapabocas.

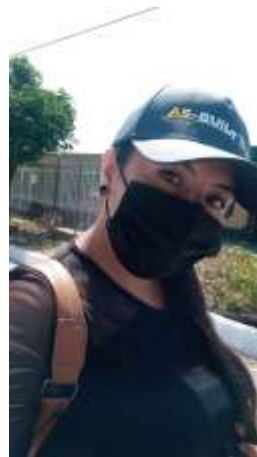
DESCRIPCIÓN: Uso de tapabocas en cada una de las visitas a beneficiarios y la debida identificación de la empresa AS-BUILT S.A.S.
