**PROYECTO DE APLICACIÓN A LA INGENIERÍA  
DISEÑO DE LA ESTRUCTURA DE PAVIMENTO RÍGIDO MÁS FAVORABLE  
PARA LA CARRERA 16 ENTRE CALLES 8 Y 15 EN EL MUNICIPIO DE  
GRANADA, META.**

Documento final presentado como opción de grado para optar al título profesional  
de ingeniero civil

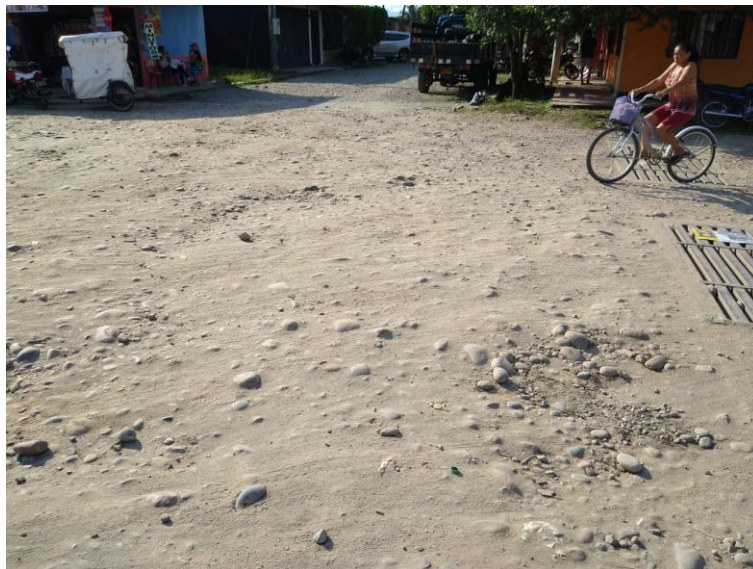
La carrera 16, vía objeto de estudio, está compuesta por una calzada sencilla hasta la calle 13 donde se inicia como calzada doble la cual incluye separador y comprenden dos carriles cada una. A la altura de la calle 8 hasta mediados de la calle 10, la vía presenta afirmado y ausencia total de estructura de pavimento.

Ilustración 7-2 Ausencia de estructura de pavimento, Intersección Cra 16 - Calle 8  
Fuente: Elaboración propia, 2019

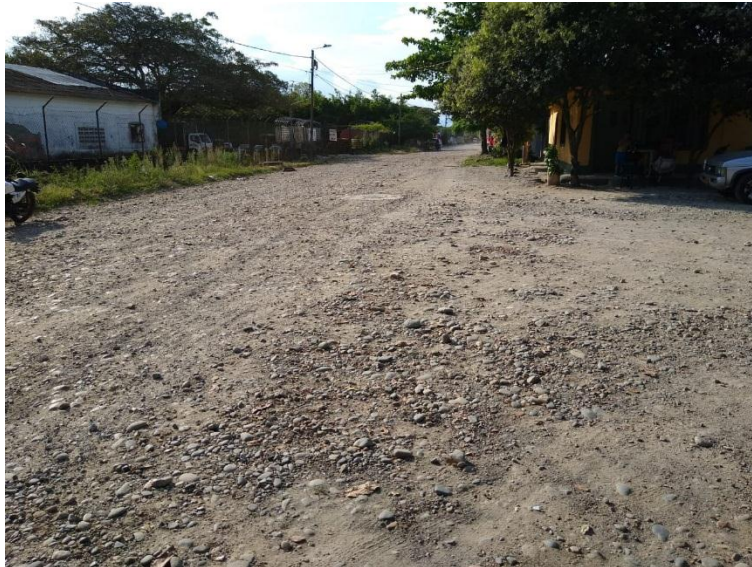
**Ilustración 7-3 Ausencia de estructura de pavimento, Intersección Cra 16-Calle 10**  
**Fuente: Elaboración propia, 2019**

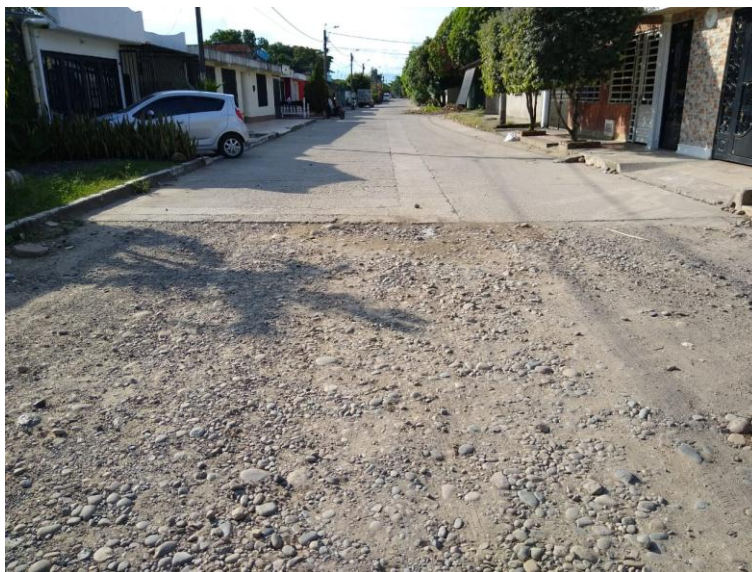
**Ilustración 7-4 Inicio de estructura de pavimento, Cra 16 entre calle 10 y 11**  
**Fuente: Elaboración propia, 2019**

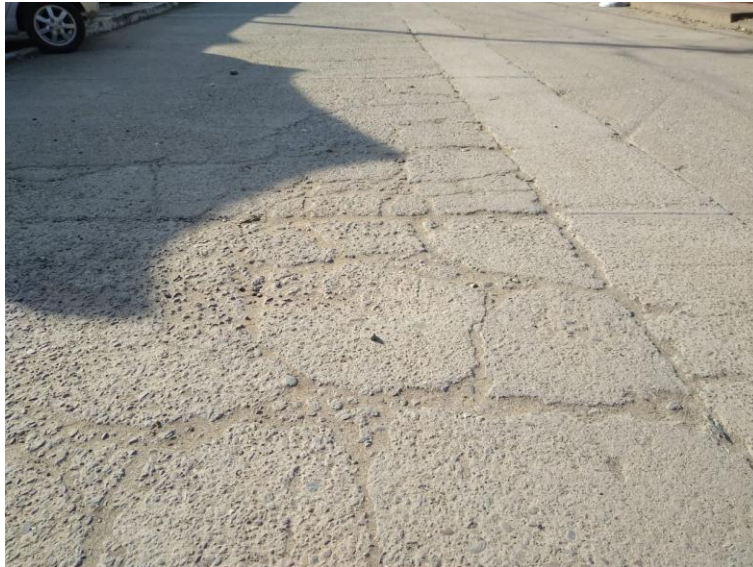
A lo largo de su trazado, la vía presenta continuos daños causados por diversos factores: exceso de carga, cumplimiento de la vida útil; y en algunos tramos, la modificación de su estructura debido a la instalación de servicios públicos domiciliarios –Parches- (PCHC) los cuales disminuyen el grado de servicio de la vía y generalmente dan origen a nuevas fallas como se aprecia en la Ilustración 9-4

Ilustración 7-5 Grietas en bloque (GB) y Parches (PCHC) Por instalación de servicios públicos domiciliarios

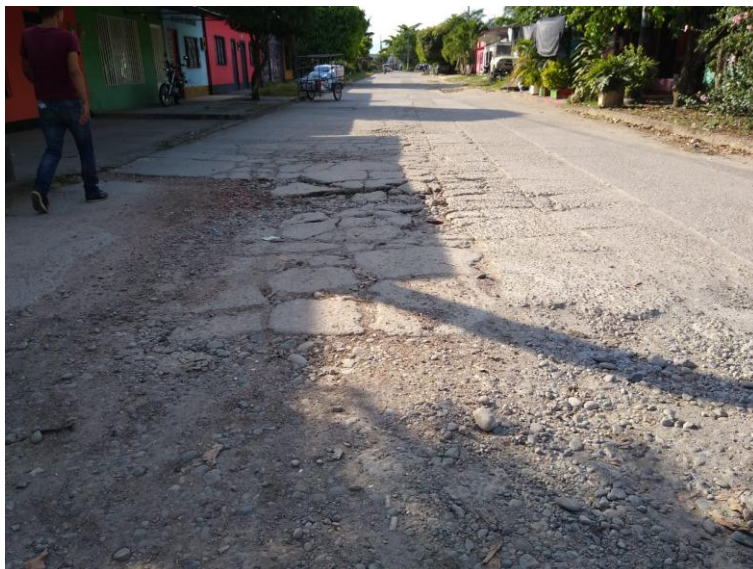
Así mismo se pueden observar Grietas en Bloque (GB), considerada como deterioro de severidad alta, causada por la fatiga del concreto.

Ilustración 7-6 Grietas en Bloque (GB) y Hundimientos (HU)

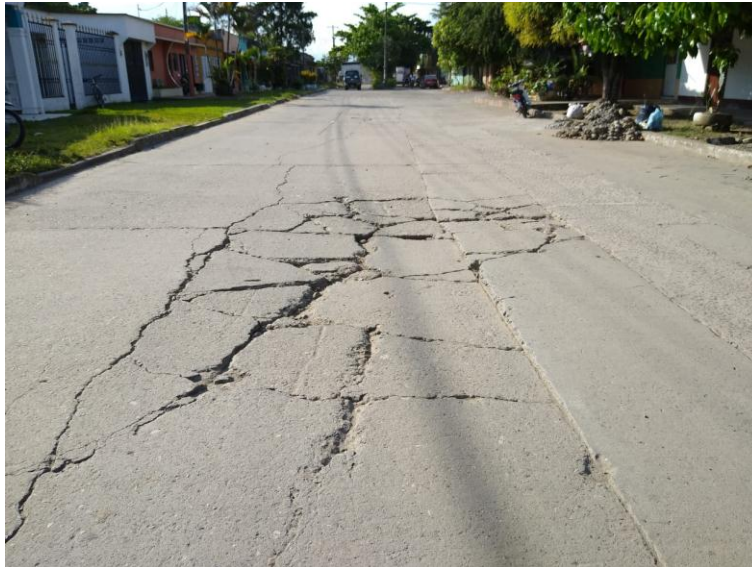
**Ilustración 7-7 Grietas en Bloque (GB) y Hundimientos (HU)**  
Fuente: Elaboración propia, 2019

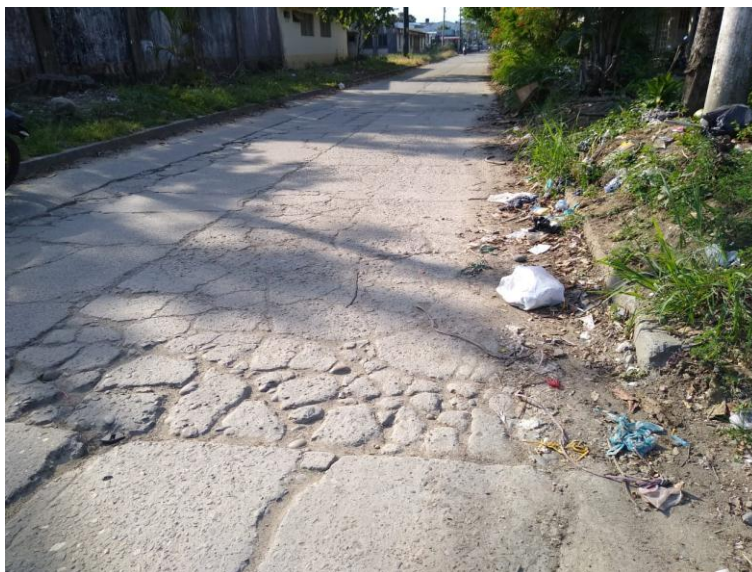
**Ilustración 7-8 Grietas en Bloque (GB)**  
Fuente: Elaboración propia, 2019

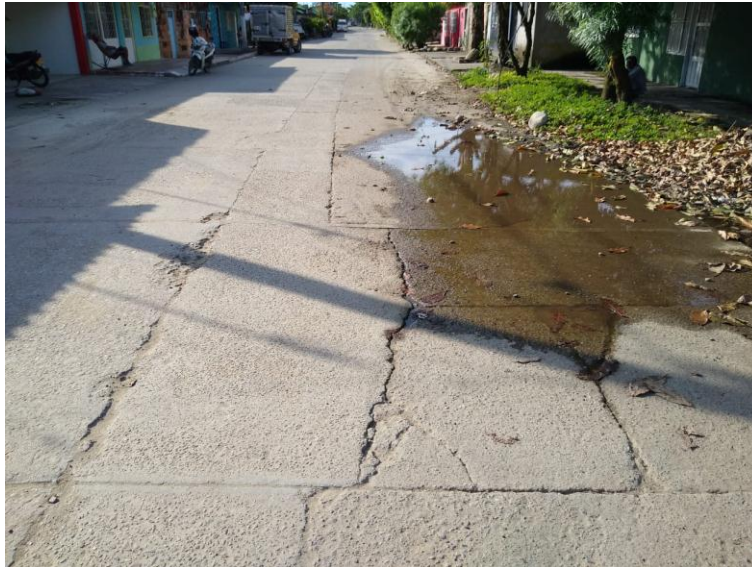
Las Grietas Longitudinales (GL) también son una falla muy común que se presentan en los pavimentos rígidos debido a una falta de apoyo por posible erosión o asentamiento de la base, por contracción del concreto o un ancho excesivo de la losa.

**Ilustración 7-9 Grietas Longitudinales (GL)**  
**Fuente: Elaboración propia, 2019**

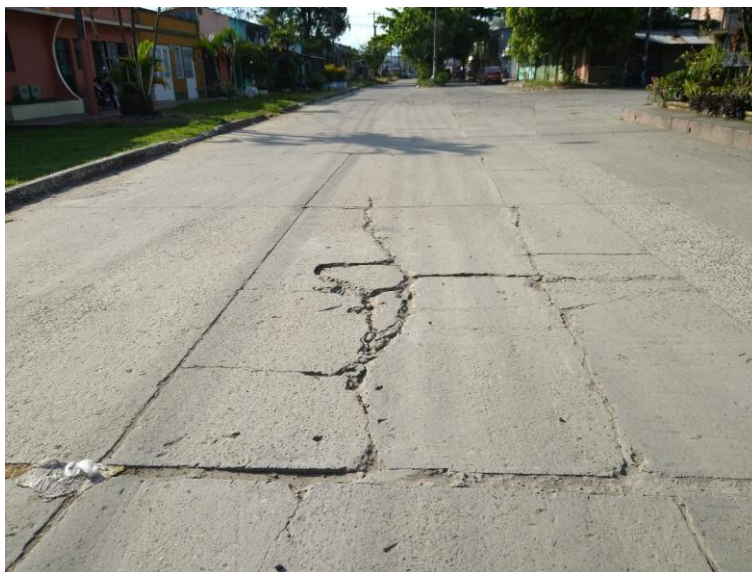
**Ilustración 7-10 Grietas Longitudinales (GL)**  
**Fuente: Elaboración propia, 2019**

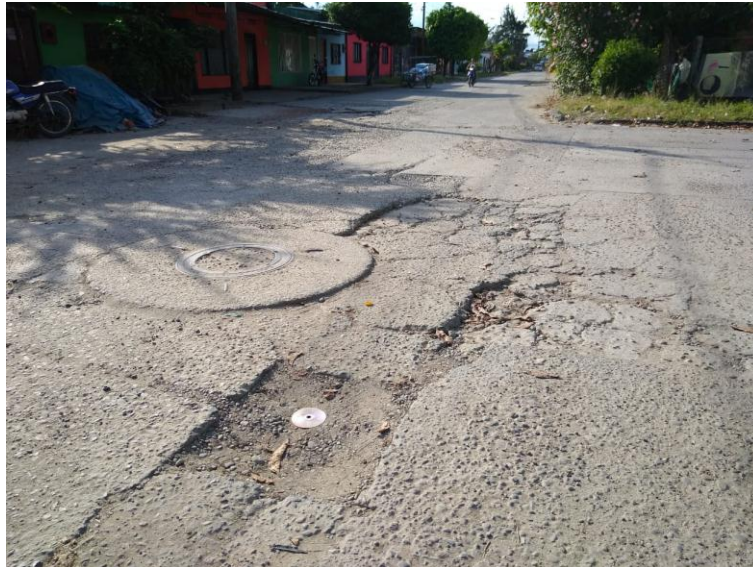
Producto de la instalación de tubería de aguas lluvias en la carrera 16 también se construyeron sus respectivos sumideros con geometrías irregulares de losas adyacentes que no permiten una correcta distribución de esfuerzos, como se parecía en la ilustración

**Ilustración 7-11 Grietas en sumideros (GA)**  
Fuente: Elaboración propia, 2019

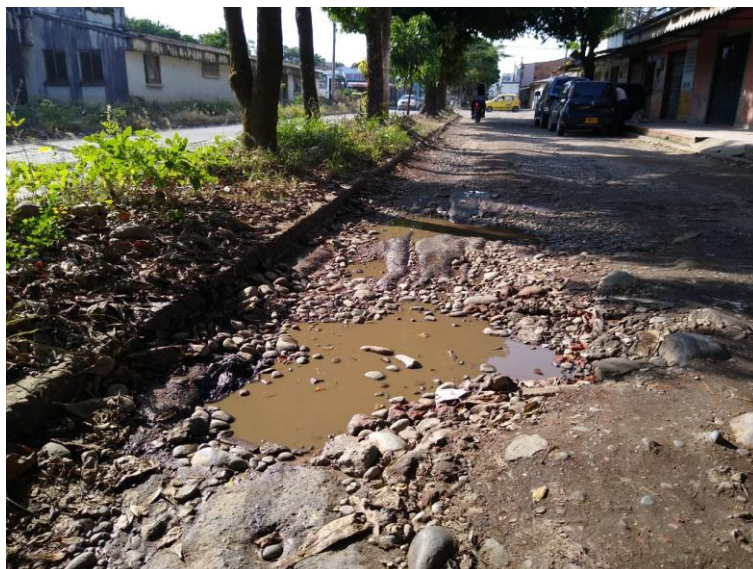
En algunos tramos de la vía el daño es tan severo que se presentan baches con un área mayor a los 4m<sup>2</sup> y una profundidad que supera los 25cm. Producto de esto se evidencia un intento de mantenimiento con la técnica 'Black Topping' que evidentemente no cumplió su finalidad. De igual manera la comunidad vecina al sector procedió a realizar un mantenimiento tipo RCD y/o con material de canto rodado, lo cual ha mitigado insuficientemente el daño del pavimento como lo muestran las ilustraciones 9-11, 9-12 y 9-13

**Ilustración 7-12 Bache (BCH) a la altura del Hospital antiguo**  
Fuente: Elaboración propia, 2019

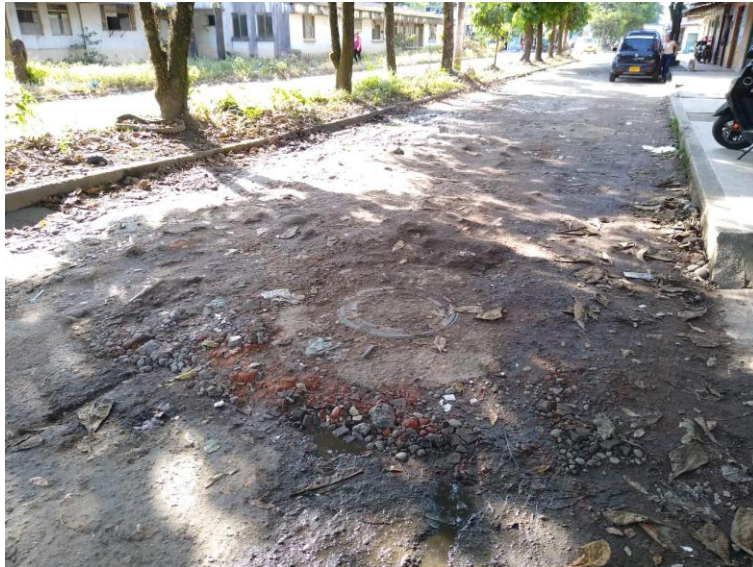
**Ilustración 7-13 Bache (BCH) a la altura del Hospital antiguo**  
Fuente: Elaboración propia, 2019

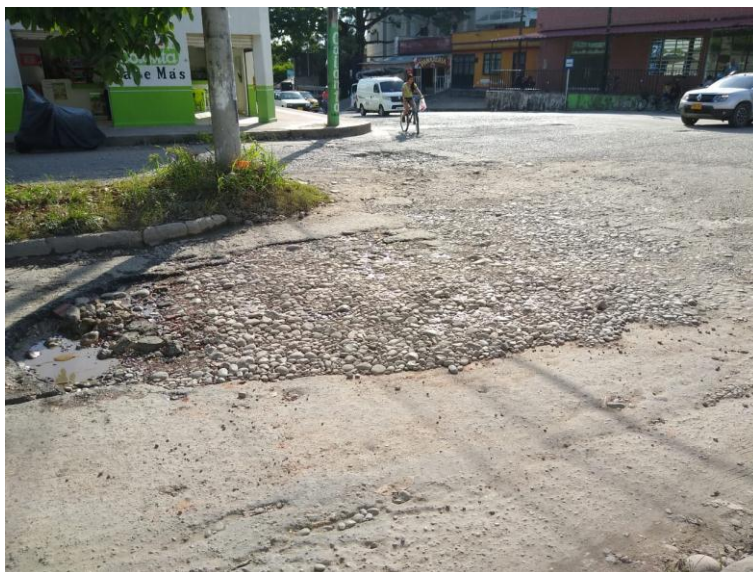
**Ilustración 7-14 Bache (BCH) a la altura de la calle 15**  
Fuente: Elaboración propia, 2019

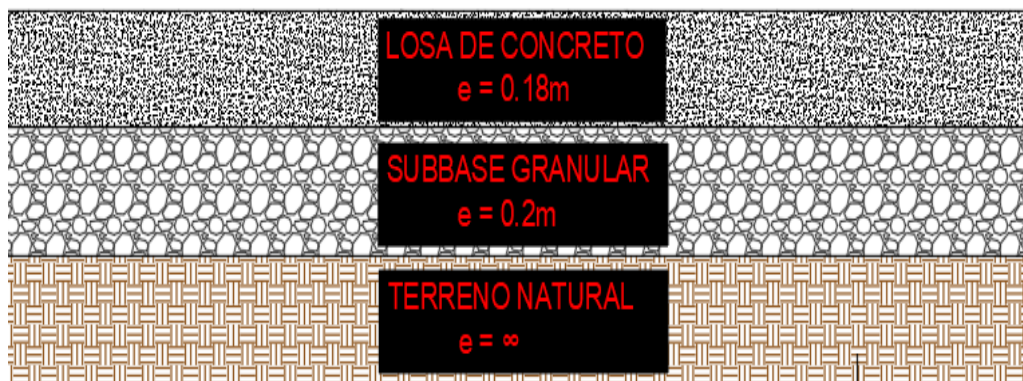
Ilustración 7-20 Estructura de pavimento seleccionada. (Metodología AASHTO)  
Fuente: Propia, 2019.

La losa de concreto hidráulico  $MR=4.5$  MPa cuenta con espesor de dieciocho centímetros (0.18m), seguida de una capa de Subbase Granular de veinte centímetros (0.20m) ambas apoyadas en el terreno natural.
