**Diagnóstico de los acueductos veredales de las lagunas Cazadero y Ojo de Agua en el municipio de Chiquiza – Boyacá, zona de influencia del Santuario de fauna y flora Iguaque**

**UNIVERSIDAD SANTO TOMAS**

**BOGOTÁ D.C. 2017**

**Trabajo de grado presentado como requisito para obtener el título de Administrador Ambiental y de los Recursos Naturales**

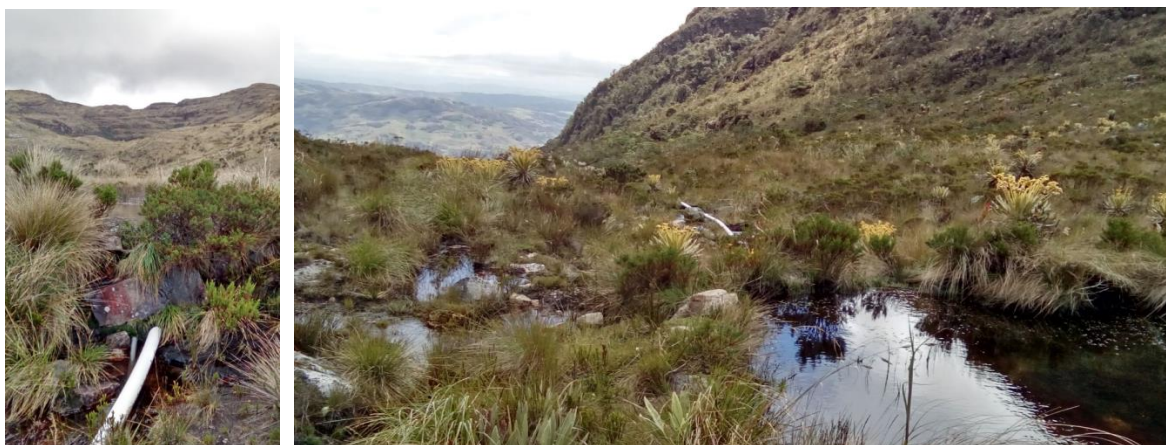
En las siguientes imágenes se puede apreciar la adecuación realizada en el lecho de la laguna.

Fotografía 3 Captación Acueducto Cazadero, municipio Chiquiza - Boyaca. Fuente: El Autor (2016).

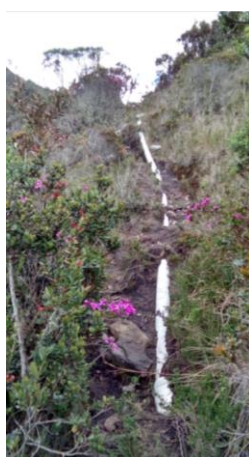
El sistema de aducción está constituido por la tubería que lleva el agua cruda desde la fuente hasta el tanque de almacenamiento. La aducción del acueducto Cazadero corresponde al tramo desde la captación al tanque de almacenamiento, en tubería de 3" en PVC (se aclara que el acueducto no presenta desarenador en su sistema). No se evidencia daños en la tubería de aducción, pero gran parte del recorrido se evidencia la tubería a la intemperie.

Fotografía 4 Red aducción acueducto Cazadero, municipio Chiquiza - Boyaca. Fuente: El Autor (2016)

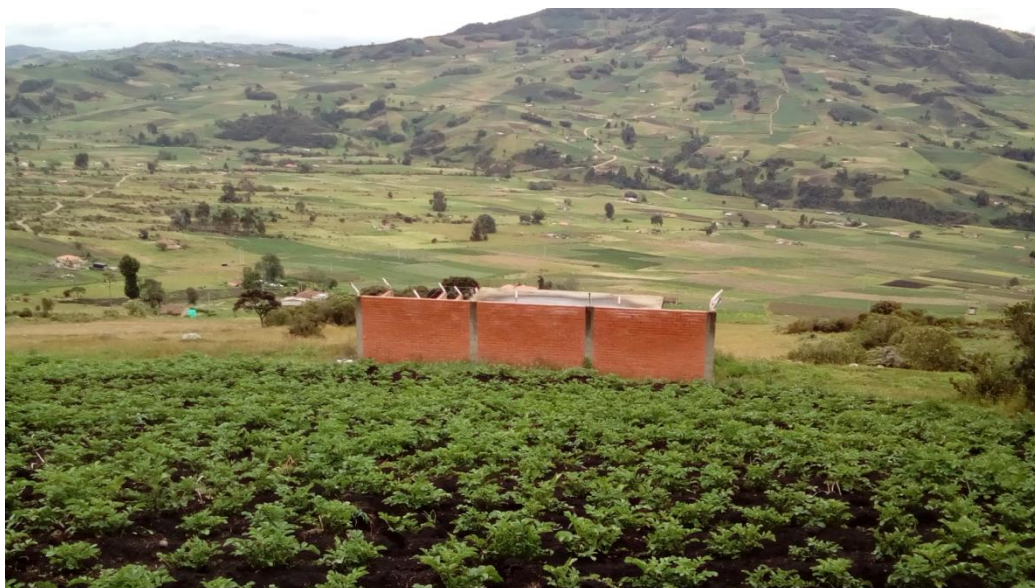
Fotografía 5 Tanque de almacenamiento Cazadero, municipio Chiquiza - Boyaca. Fuente: El Autor (2016).

Es necesario realizar mantenimientos periódicos en tanque, cámaras y accesorios.

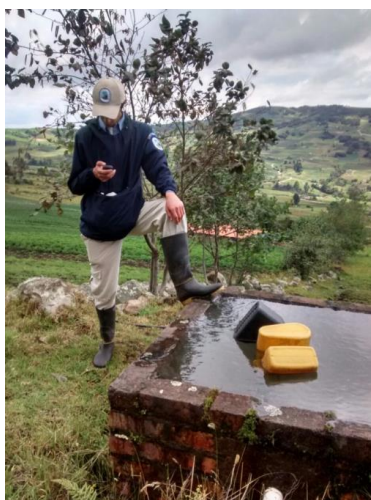
Las redes centro y colegio cuentan con cámara de quiebre, la red centro cuenta con 1 cámara de quiebre ubicada en coordenadas: 5.686783344 latitud, -73.41060002 longitud, a una elevación de 3.168 m.s.n.m.; la red colegio cuenta con 2 cámara de quiebre ubicadas en coordenadas 5.684781997 latitud, -73.41214104 longitud, a una elevación de 3.186 m.s.n.m. y 5.682600019 latitud, -73.41102398 longitud, una elevación de 3.133 m.s.n.m. respectivamente. En la visita que se realizó por la red se evidencia desperdicio de agua en las cámaras de quiebre. Debido a la ausencia de tapas en las cámaras se evidencian conexiones informales por parte de habitantes de la zona.

Fotografía 6 Cámara de quiebre – Cazadero, municipio Chiquiza - Boyaca. Fuente: El Autor (2016)

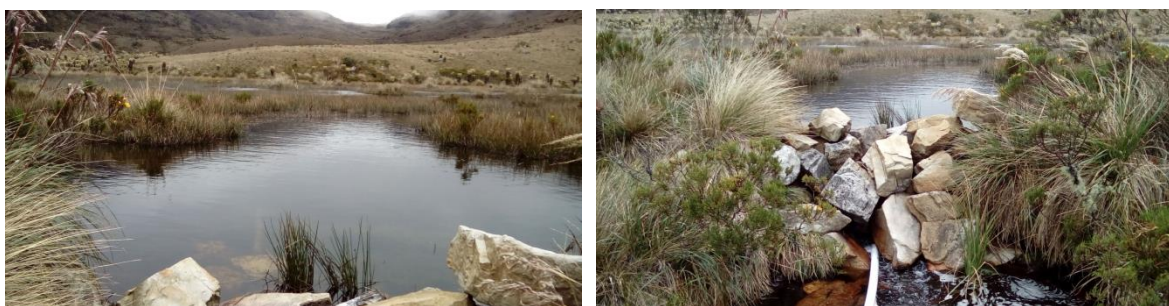
En las siguientes imágenes se puede apreciar la adecuación realizada en el lecho de la laguna.

Fotografía 7 Captación Acueducto Guancha, municipio Chiquiza - Boyaca. Fuente: El Autor (2016)

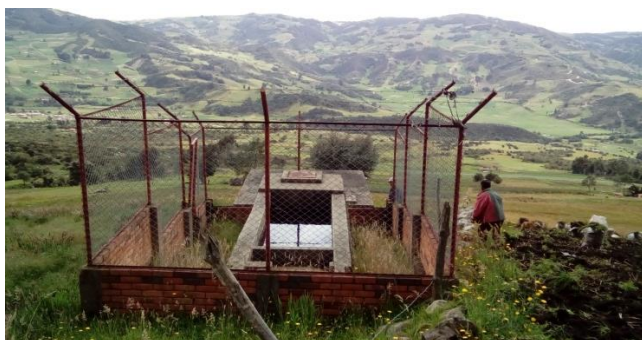
Está ubicado en las coordenadas 5°40'53.8"N 73°25'04.7"W, a una elevación de 3.174 m.s.n.m. el caudal ingresa por una tubería de 1½” en PVC, luego se dirige al tanque de almacenamiento que esta contiguo al desarenador.

Fotografía 8 Desarenador acueducto Guancha, municipio Chiquiza, Boyaca. Fuente: El Autor (2016).

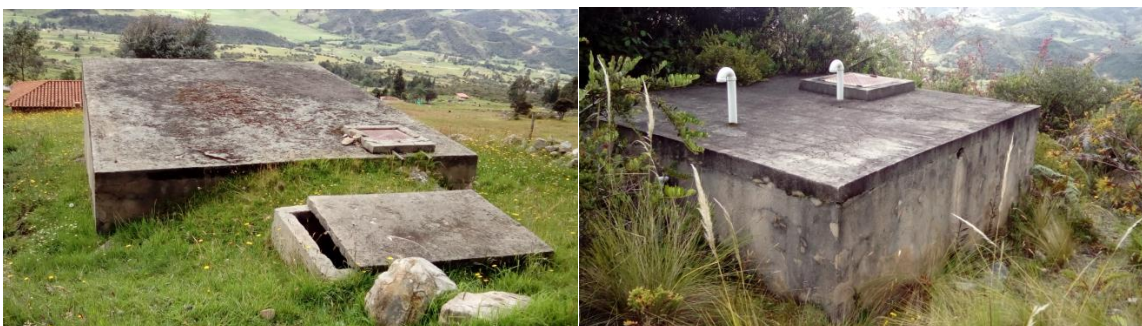
Fotografía 9 Tanques de almacenamiento acueducto Guancha, municipio Chiquiza - Boyaca. Fuente: El Autor (2016).

Es necesario realizar mantenimientos periódicos en tanque, cámaras y accesorios.

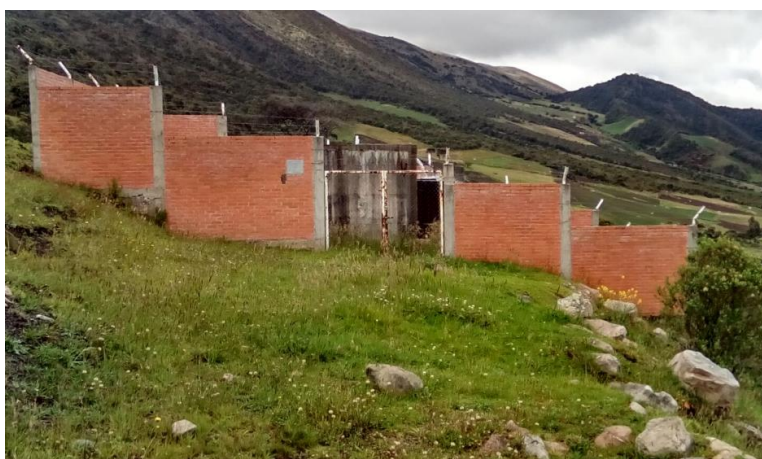
Fotografía 13 Tanque de almacenamiento – Acueducto Cazadero. El Autor (2016).

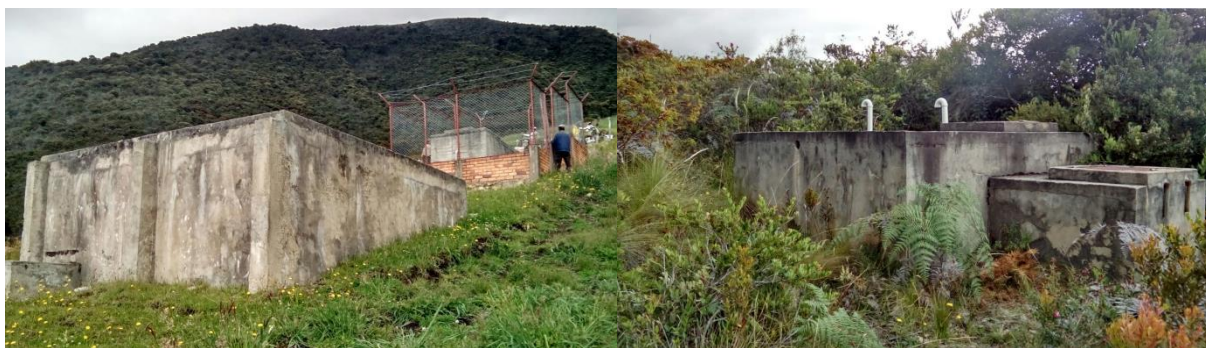
Fotografía 17 Tanques de almacenamiento – Acueducto Guancha. Fuente: El Autor (2016).
